Bourgogne-Franche-Comté, Territoire de Belfort  
Lepuix  
10 rue de Chauveroché

## **tissage de coton Briot et Cie, actuellement Centre d'Aide par le Travail (usine de menuiserie)**

Numéro de dossier : IA90000015

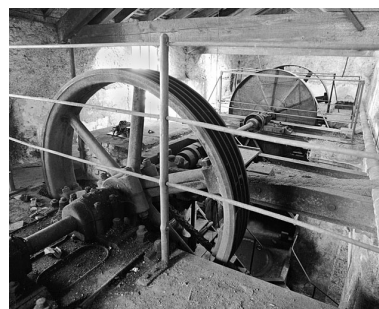
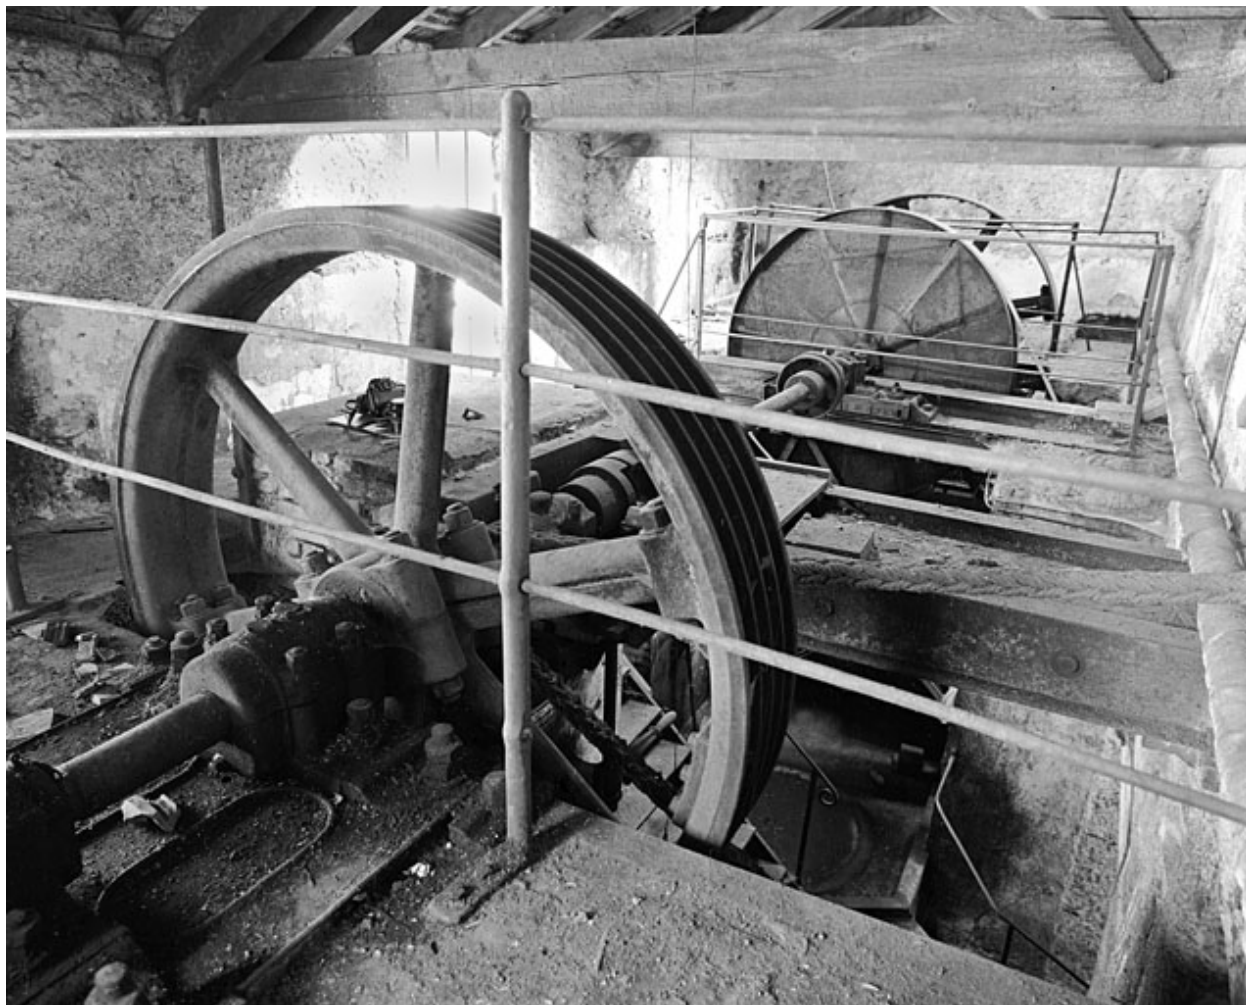
Roue de transmission de la machine  
à vapeur. Cette roue à 4 gorges est  
également couplée au volant d'inertie  
de la turbine (au second plan).  
Phot. Yves Sancey  
IVR43\_19999000242X

Roue de transmission de la machine à vapeur. Cette roue à 4 gorges est également couplée au volant d'inertie de la turbine (au second plan).

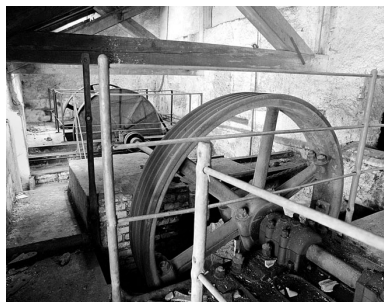
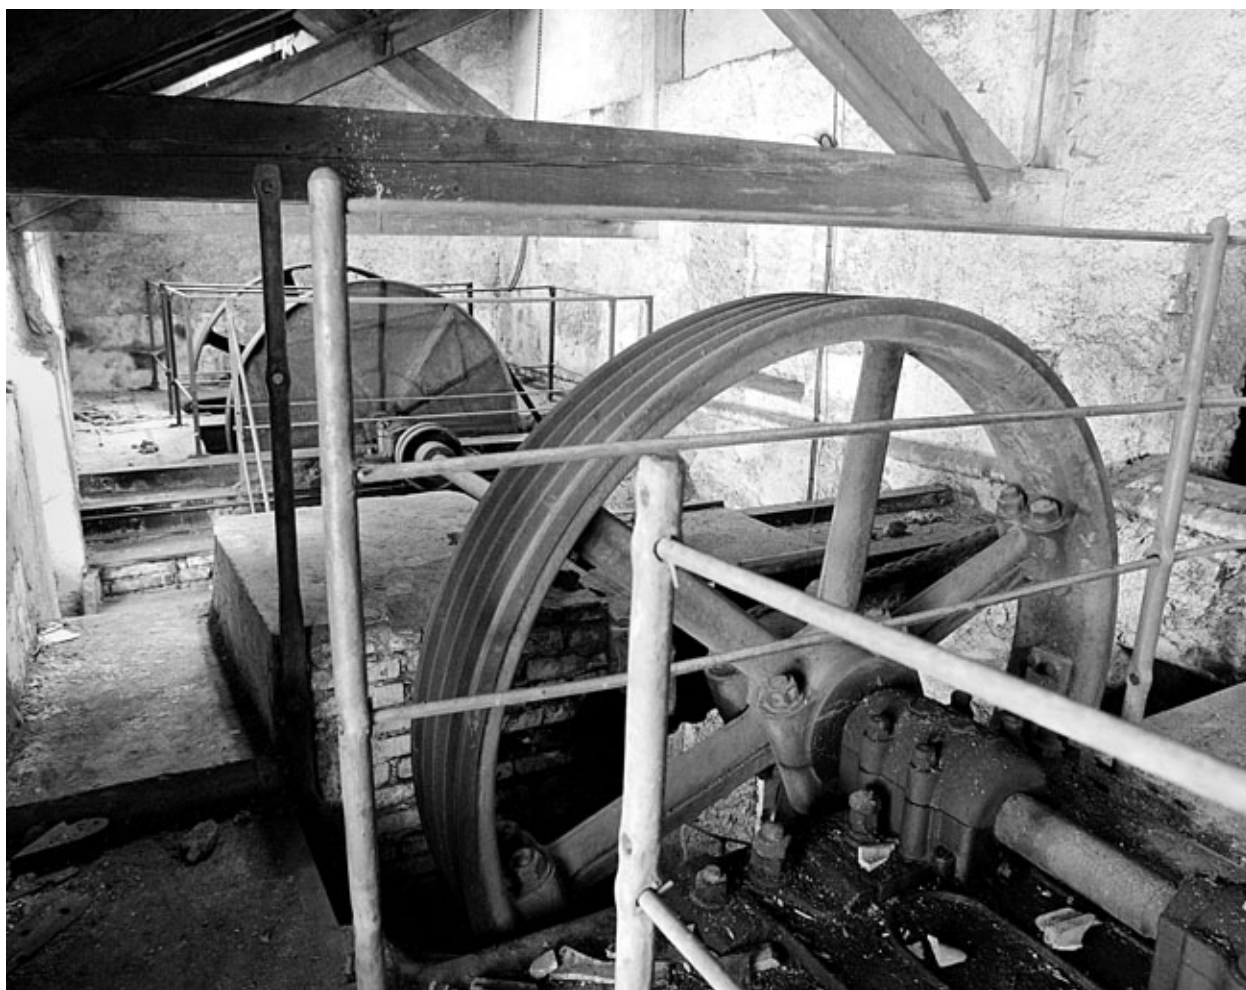
Roue de transmission et  
volant d'inertie de la turbine.  
Phot. Yves Sancey  
IVR43\_19999000241X

Roue de transmission et volant d'inertie de la turbine.

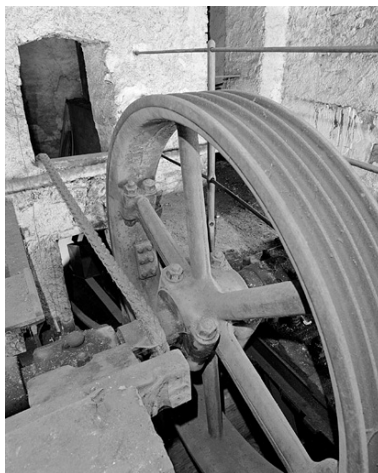
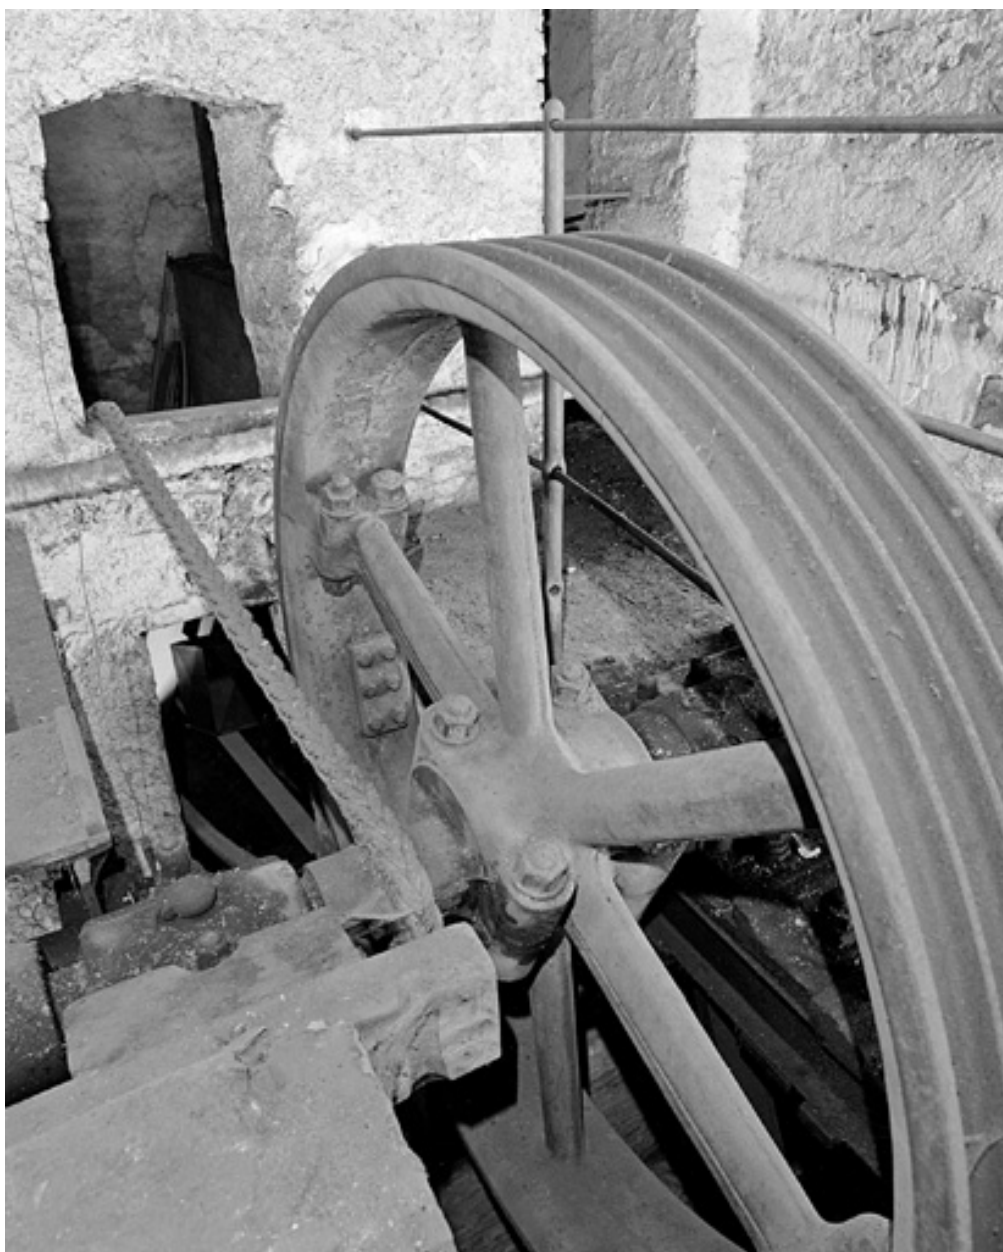
Détail de la roue de transmission de  
la machine à vapeur. Les gorges de  
la roue accueillaienl des câbles en  
chanvre de section carrée (l'un d'eux  
est visible contre l'axe de la roue).  
Phot. Yves Sancey  
IVR43\_19999000243X

Détail de la roue de transmission de la machine à vapeur. Les gorges de la roue accueillaient des câbles en chanvre de section carrée (l'un d'eux est visible contre l'axe de la roue).

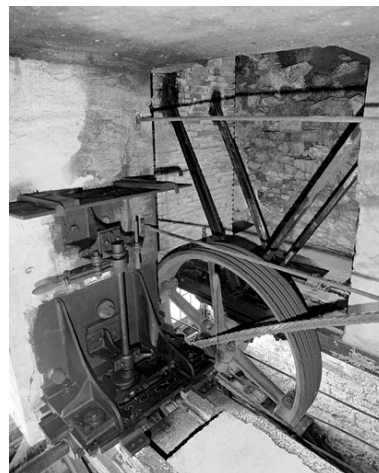
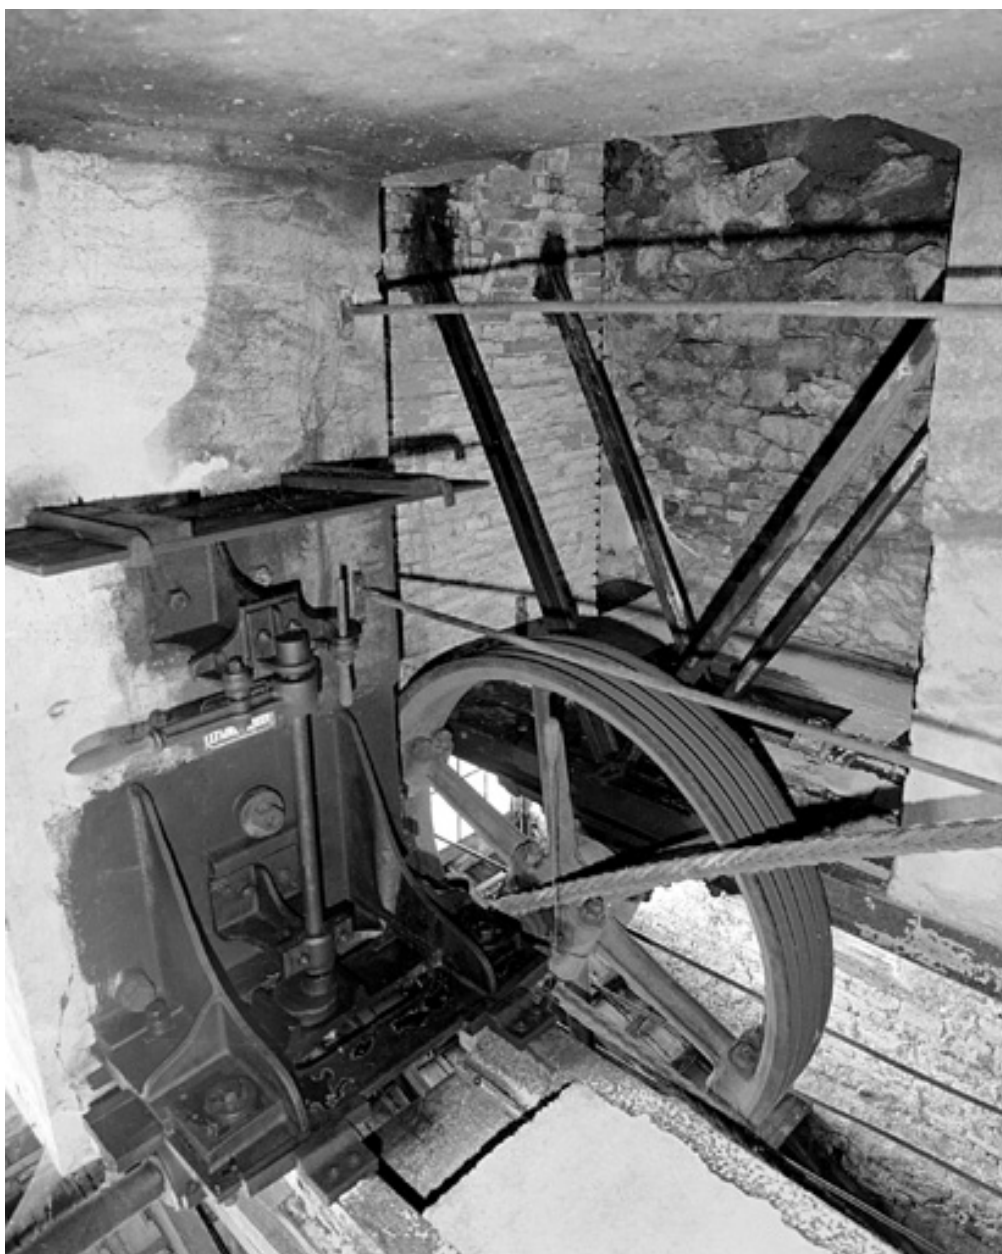
Roue de transmission de la  
machine à vapeur et système  
de couplage de la turbine.  
Phot. Yves Sancey  
IVR43\_19999000239X

Roue de transmission de la machine à vapeur et système de couplage de la turbine.

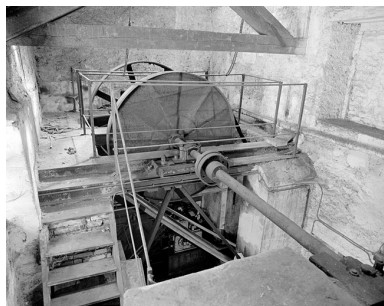
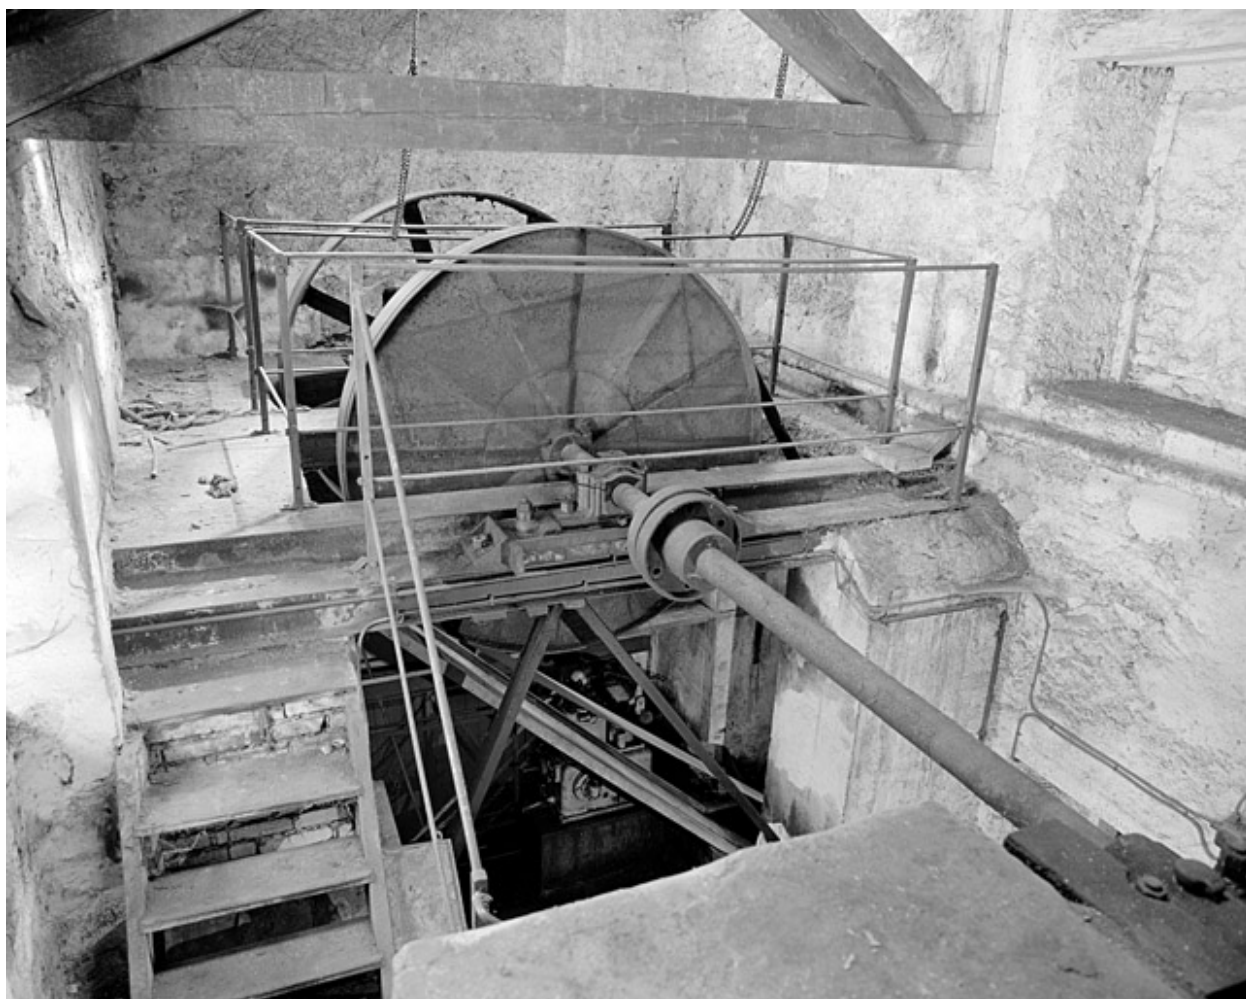
Système de transmissions  
de la turbine Kaplan.  
Phot. Yves Sancey  
IVR43\_19999000240X

Système de transmissions de la turbine Kaplan.

Énergies : énergie hydraulique : produite sur place, turbine hydraulique ; énergie thermique : produite sur place, machine à vapeur à piston ; énergie électrique : achetée

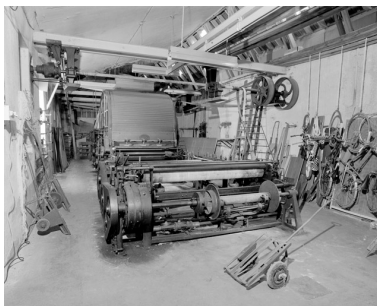
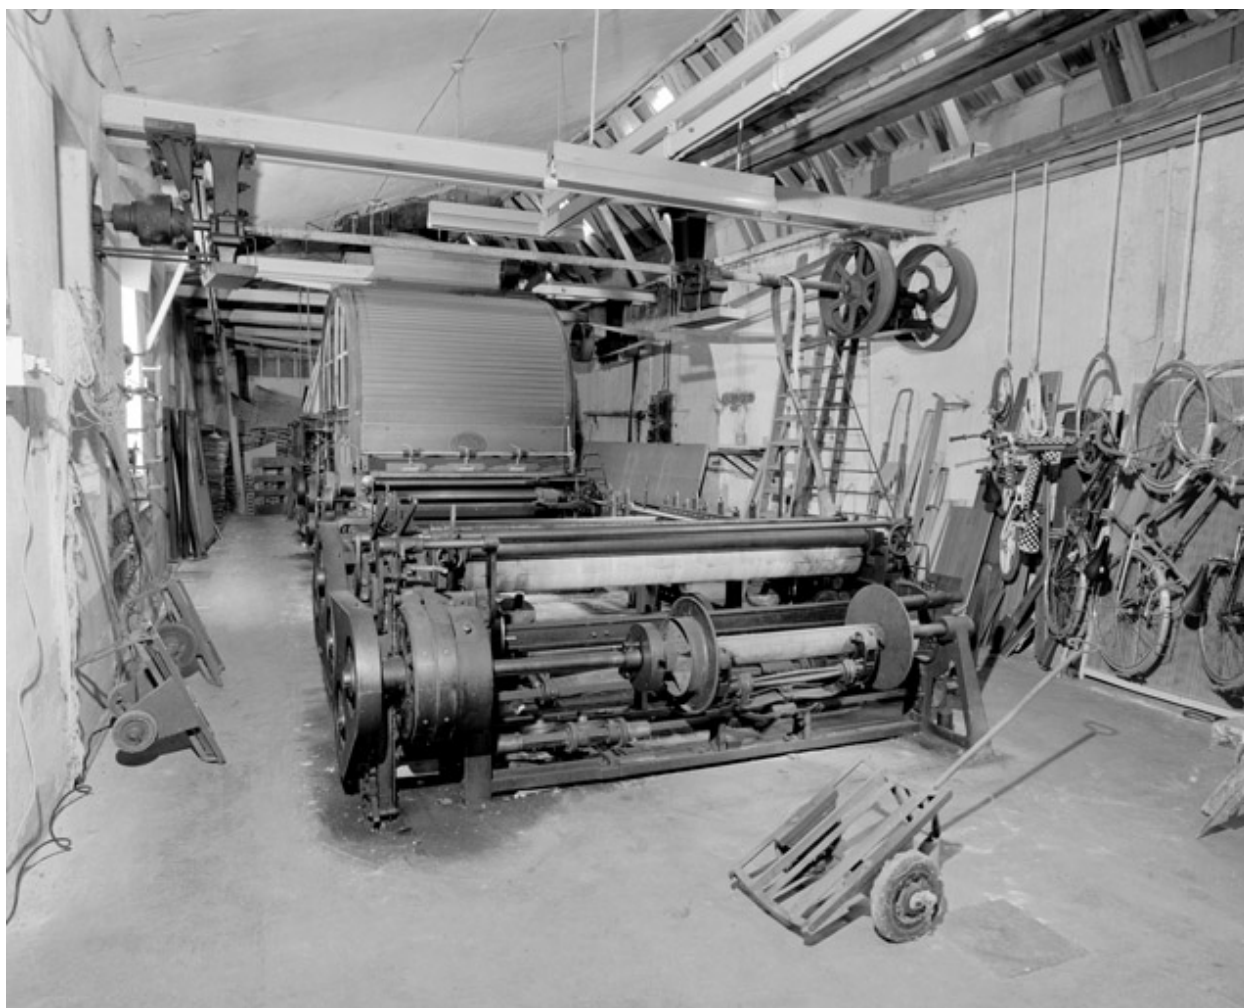
Encolleuse de la Société Alsacienne  
de Constructions Mécaniques.  
Phot. Yves Sancey  
IVR43\_19999000244X

Encolleuse de la Société Alsacienne de Constructions Mécaniques.

Machine de production = machine à imprégner (encolleuse) : dossier IM90000031
