Franche-Comté, Doubs
Charquemont
21 Grande Rue

magasin de commerce (boucherie Jeancler) et atelier d'horlogerie de Lucien Jeancler

Numéro de dossier : IA25001296
Date de l'enquête initiale : 2014
Date(s) de rédaction : 2014
Cadre de l'étude : patrimoine industriel patrimoine industriel du Doubs
Degré d'étude : étudié

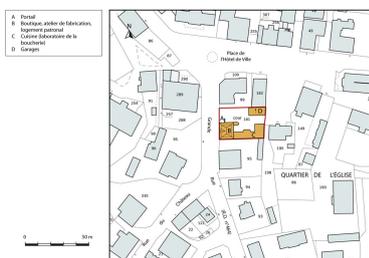
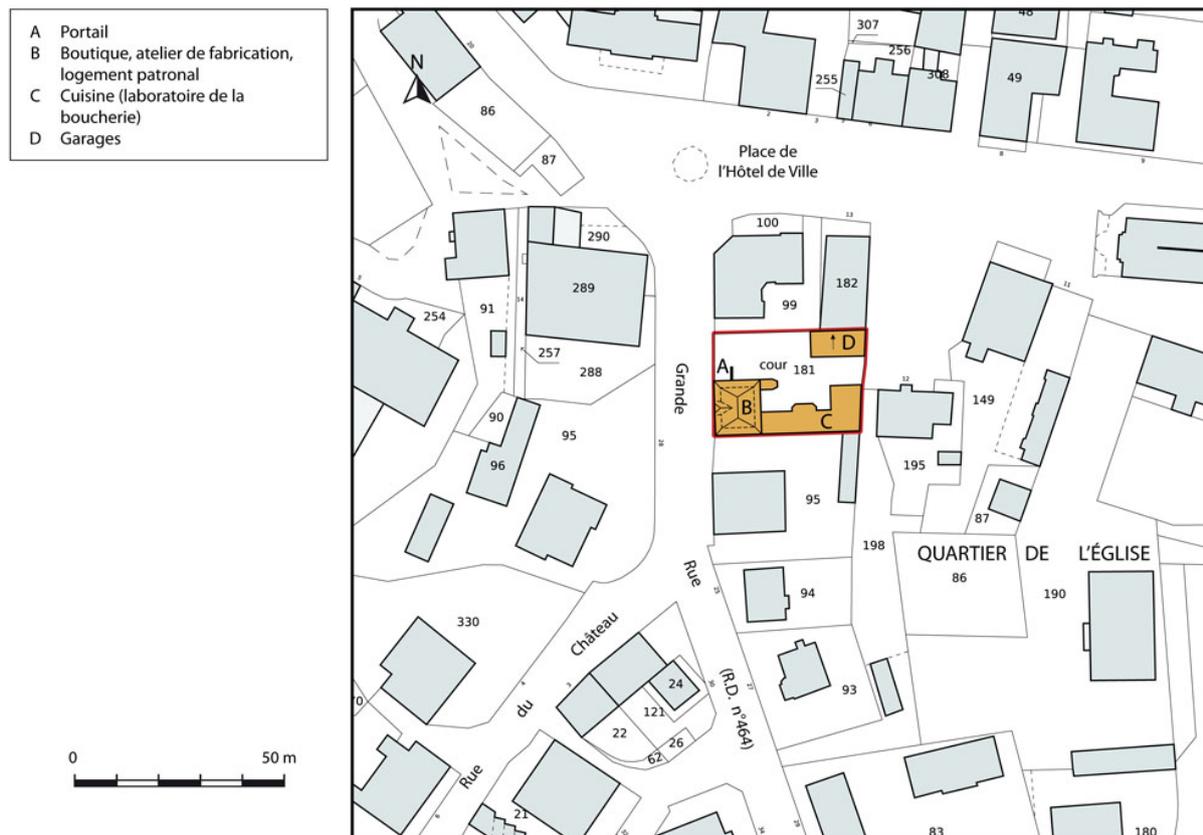
Plan-masse et de situation. Extrait du plan cadastral, 2015, section AE.
Dess. Mathias Papigny
IVR43_20152500684NUDA

Plan-masse et de situation. Extrait du plan cadastral, 2015, section AE.

Technique de relevé : reprise de fond ; Échelle : 1/1 000

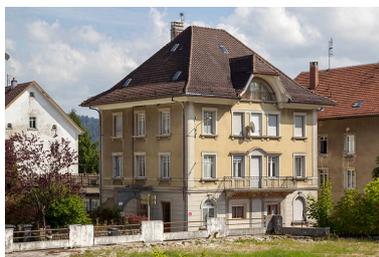
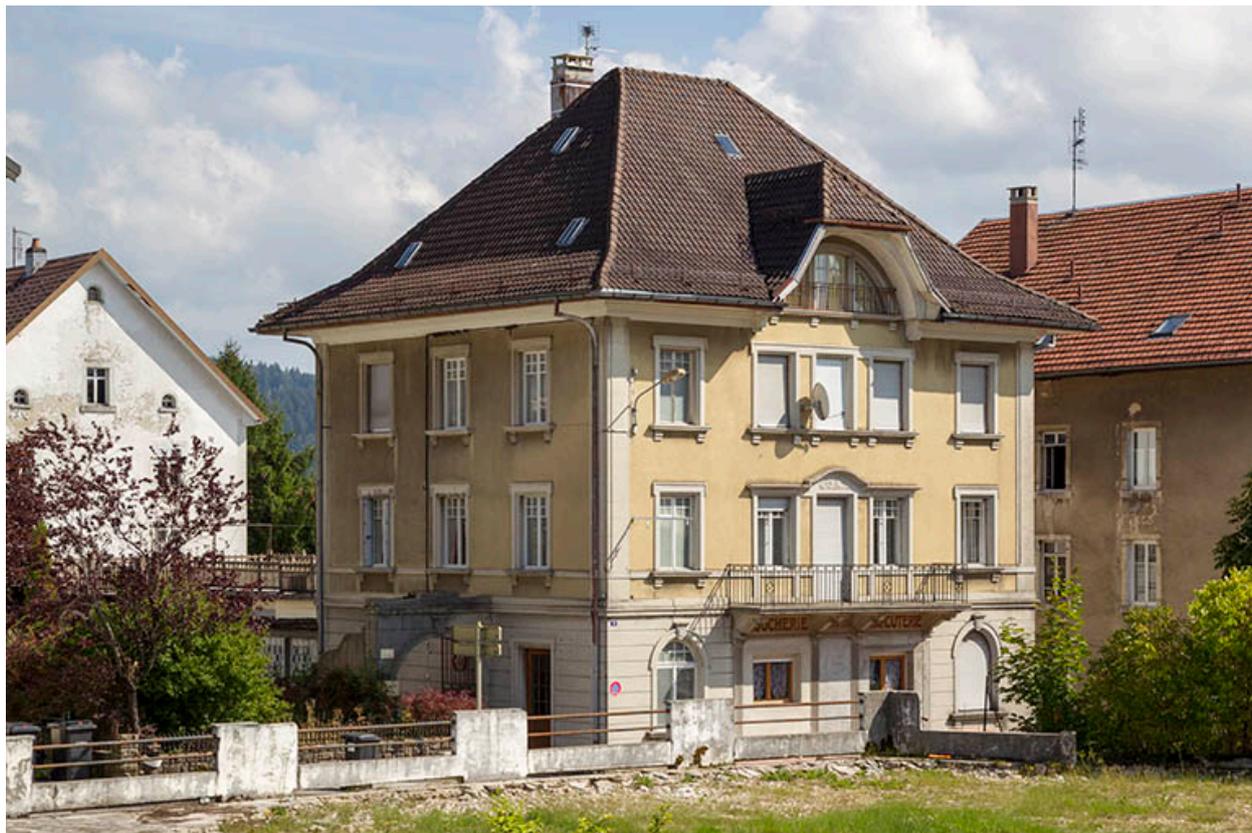
Vue d'ensemble, depuis le nord-ouest (façades antérieure et latérale gauche).
Phot. Sonia Dourlot
IVR43_20152500833NUC2A

Vue d'ensemble, depuis le nord-ouest (façades antérieure et latérale gauche).

Le bâtiment a des murs (en moellons calcaires ?) enduits et un toit à longs pans et croupes, avec égouts retroussés et couverture de tuiles mécaniques. Il comporte un sous-sol, deux étages carrés et un étage en surcroît, desservis par un escalier dans-oeuvre. L'axe central de sa façade antérieure est marqué par une superposition de trois baies à chaque niveau (ouvrant autrefois le magasin au rez-de-chaussée, avec porte centrale surmontée d'un linteau décoré donnant accès au balcon au 1er étage, formée d'un ensemble de trois fenêtres au 2e étage) s'achevant par une fenêtre thermale pour le comble. Deux autres corps en rez-de-chaussée, aux murs de parpaings de béton enduits, sont visibles sur le site. Le premier, prolongeant le bâtiment principal vers l'est et coiffé d'une terrasse en béton, abritait autrefois les laboratoires de la boucherie et maintenant des garages ; le second, couvert d'un toit à un pan métallique, correspond aux garages des années 1960.

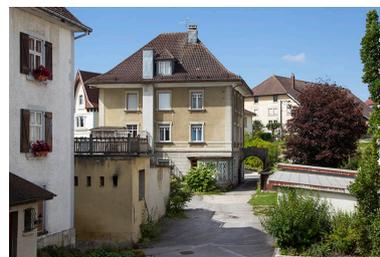
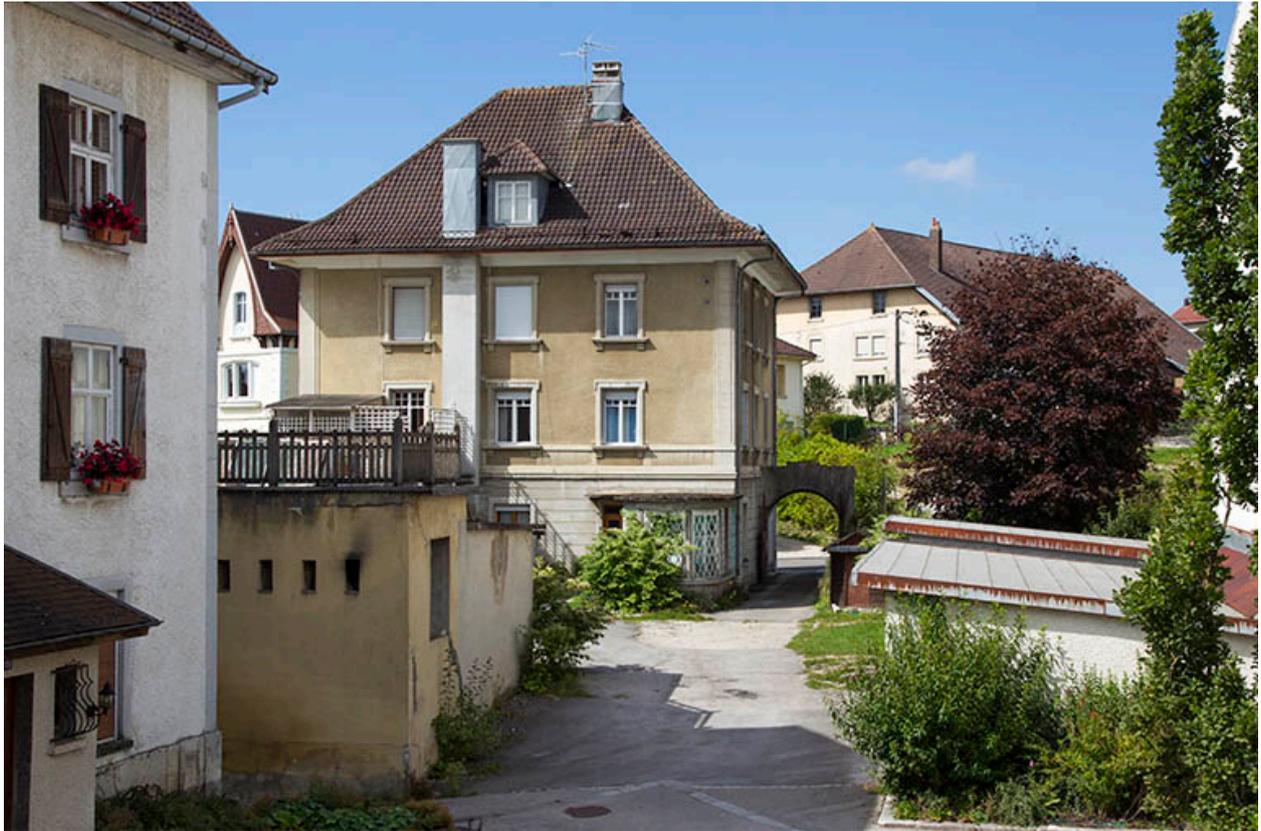
Vue d'ensemble, depuis l'est (façade postérieure).
Phot. Sonia Dourlot
IVR43_20152500837NUC2A

Vue d'ensemble, depuis l'est (façade postérieure).

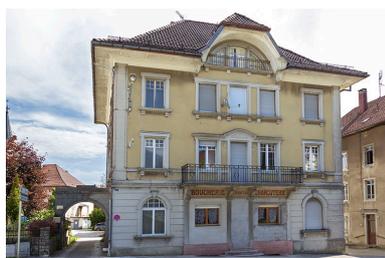
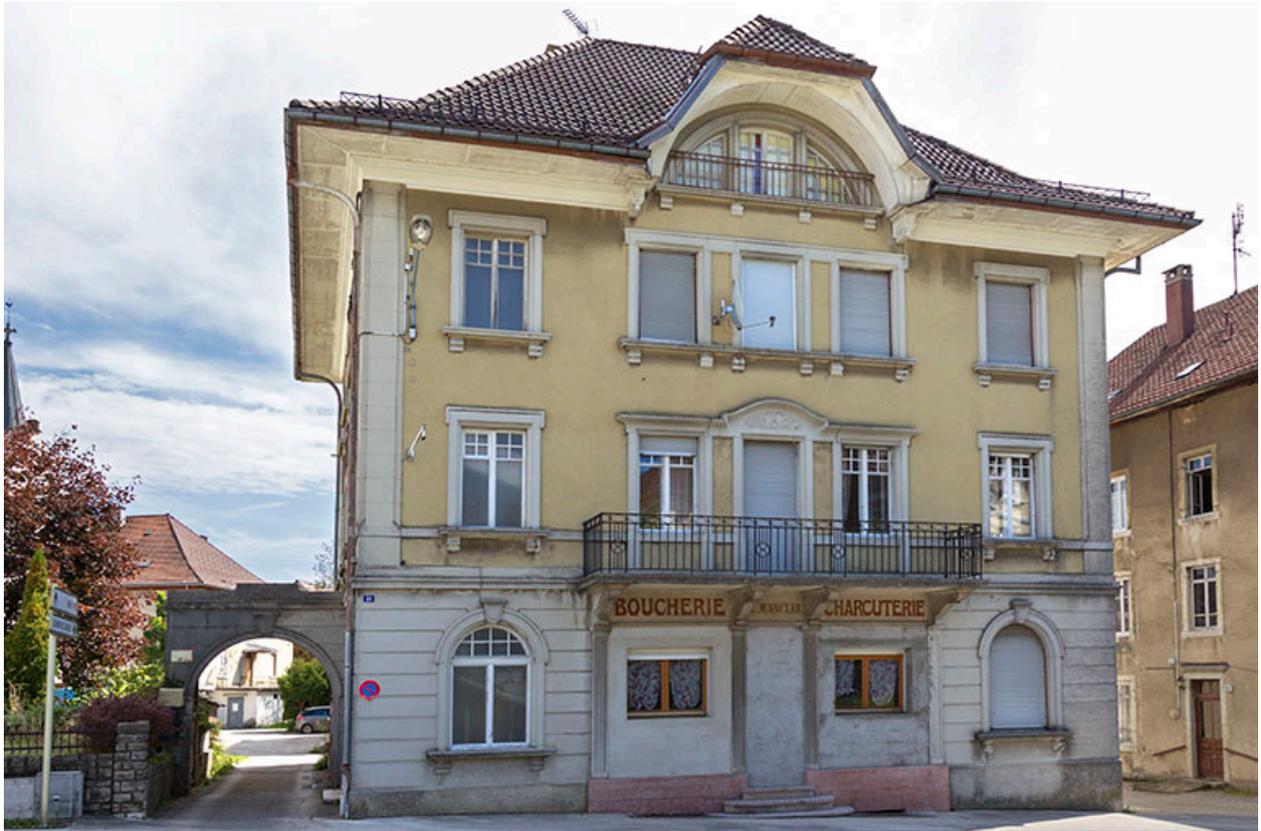
Façade antérieure, de trois quarts gauche. A gauche le portail.
Phot. Sonia Dourlot
IVR43_20152500832NUC2A

Façade antérieure, de trois quarts gauche. A gauche le portail.

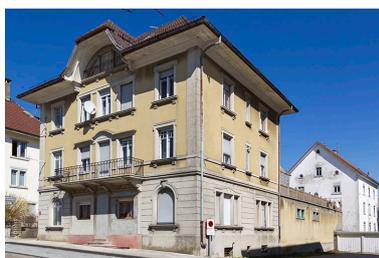
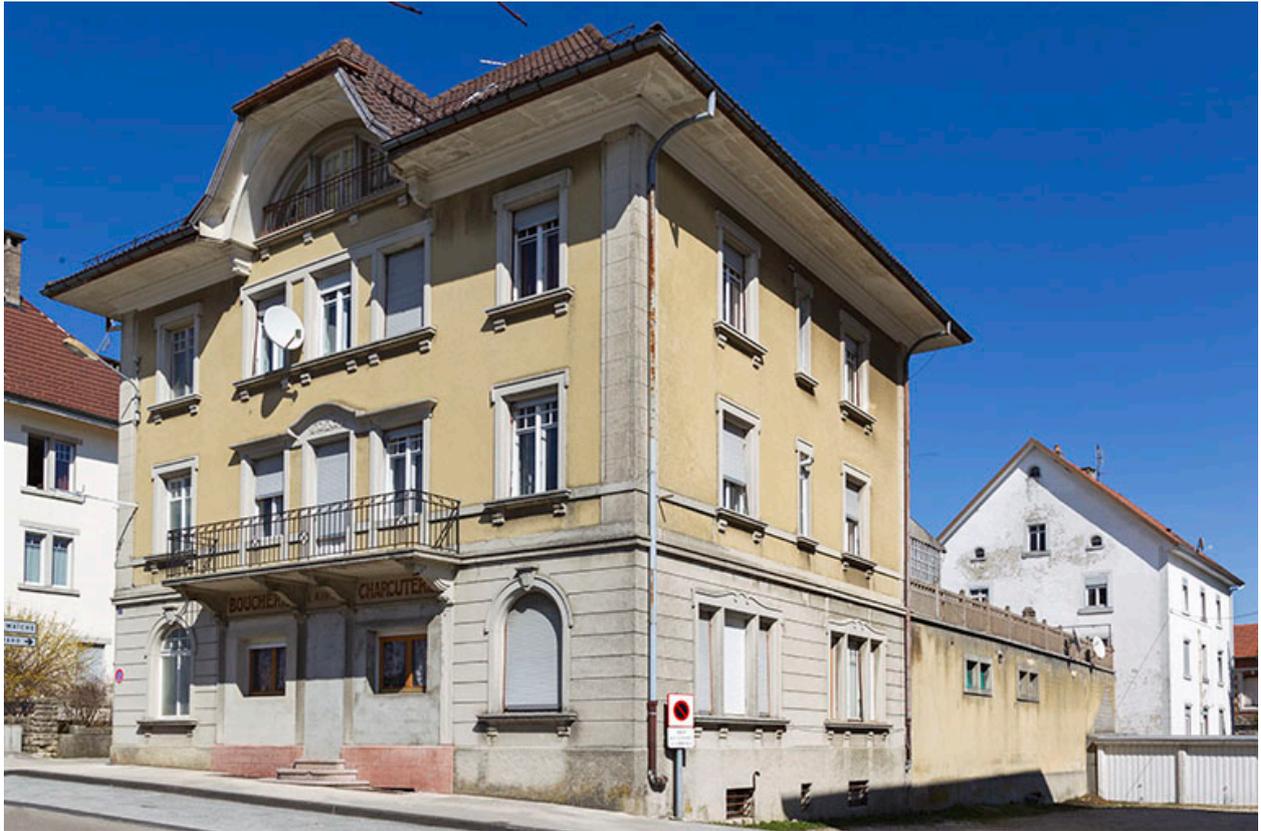
Façades antérieure et latérale droite.
Phot. Sonia Dourlot
IVR43_20152500834NUC2A

Façades antérieure et latérale droite.

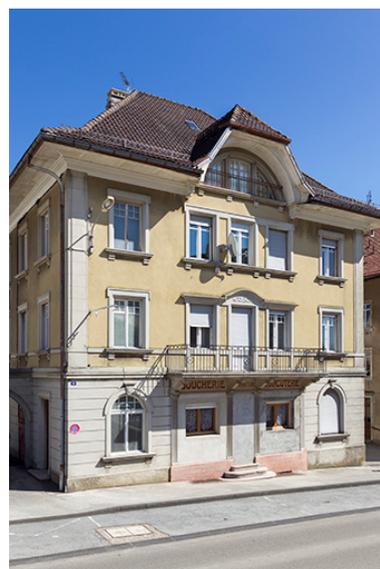
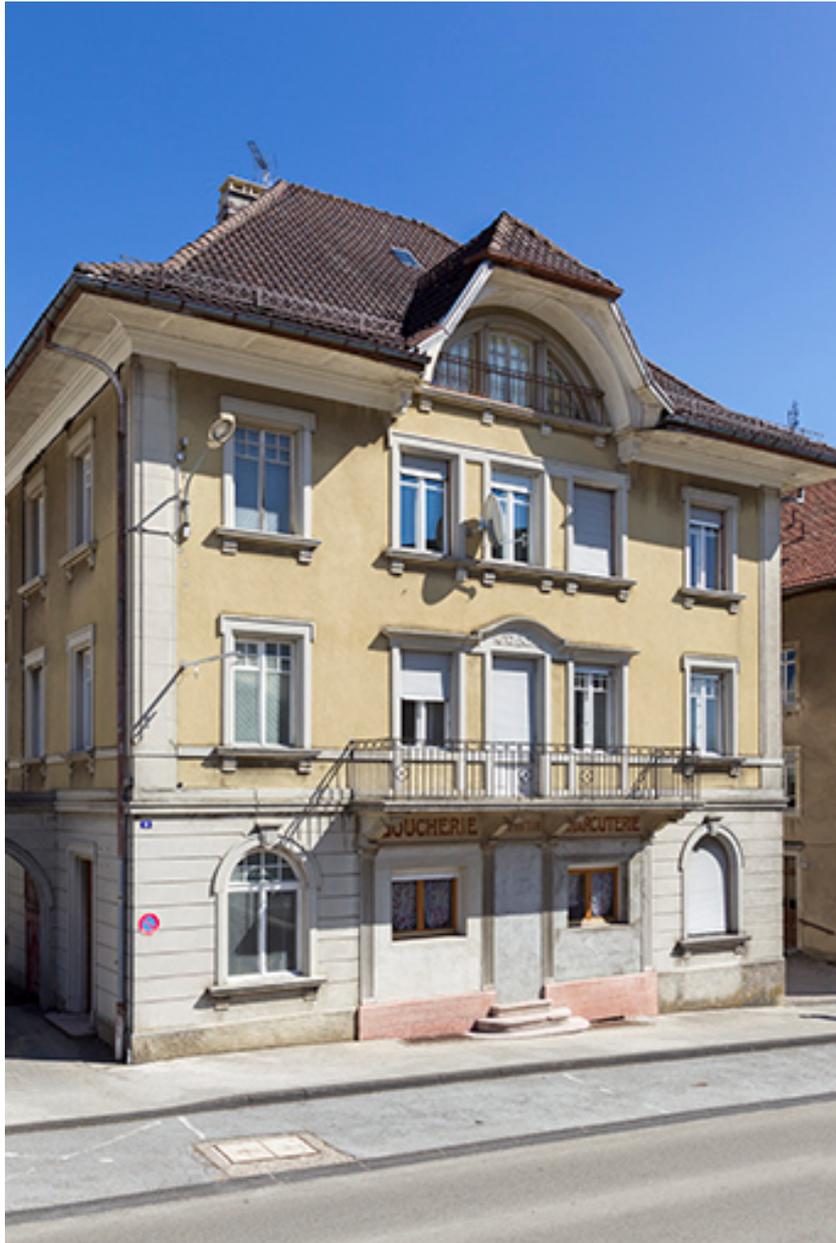
Façade antérieure.
Phot. Sonia Dourlot
IVR43_20152500835NUC2A

Façade antérieure.

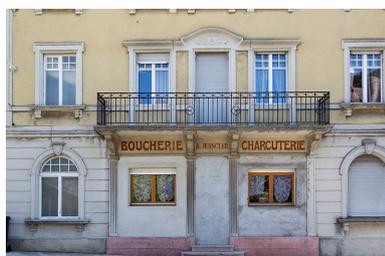
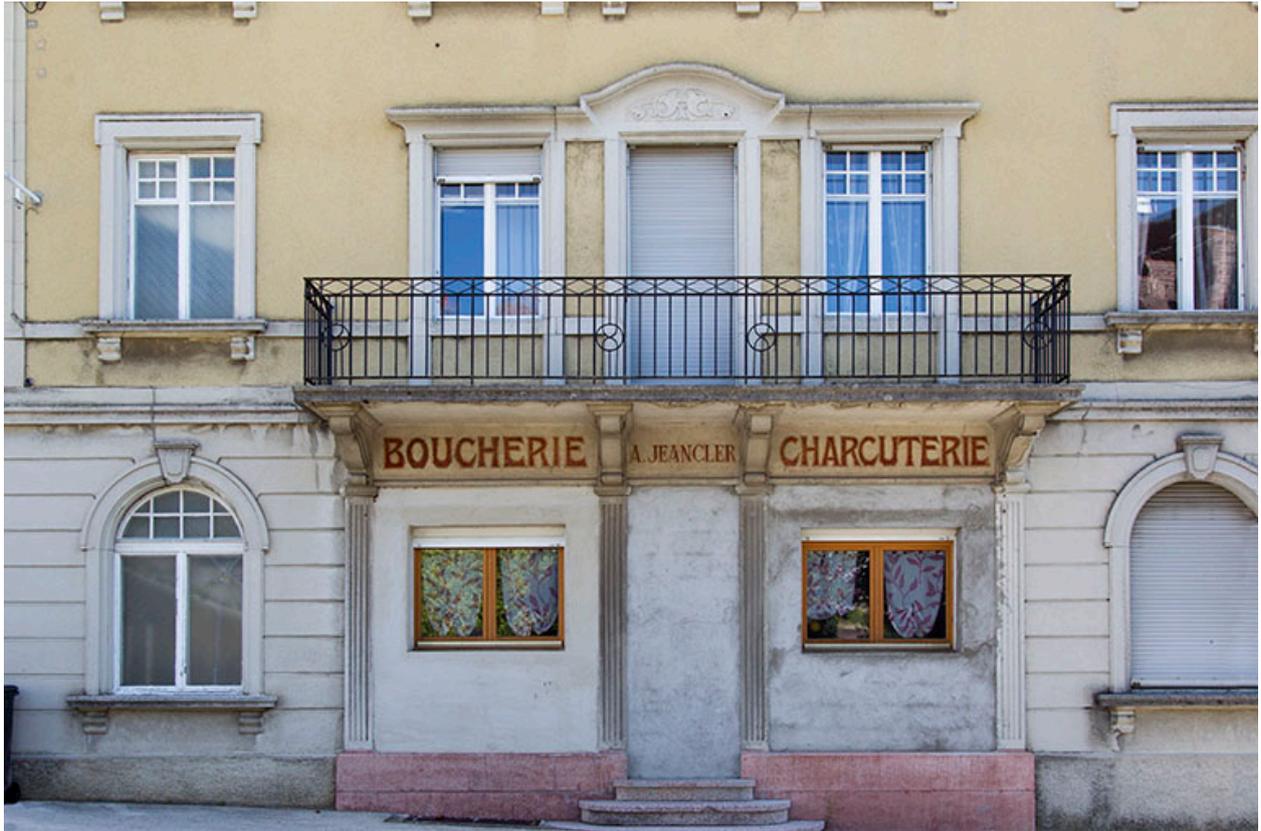
Façade antérieure : travées centrales.
Phot. Sonia Dourlot
IVR43_20152500842NUC2A

Façade antérieure : travées centrales.

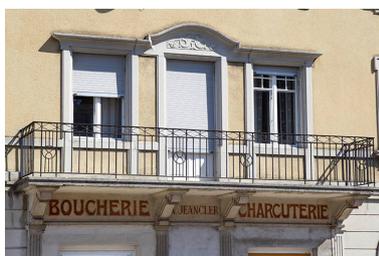
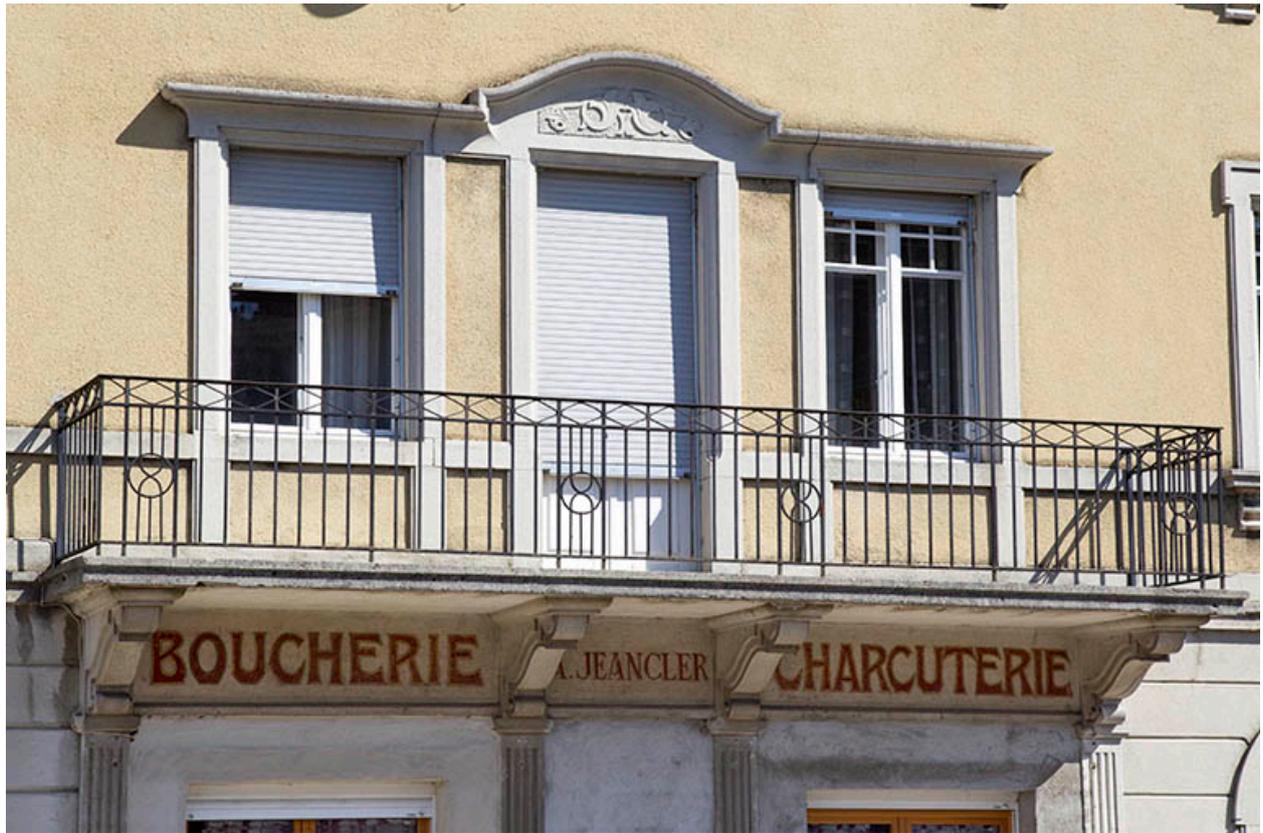
Façade antérieure : baies centrales à l'étage et balcon.
Phot. Sonia Dourlot
IVR43_20152500843NUC2A

Façade antérieure : baies centrales à l'étage et balcon.

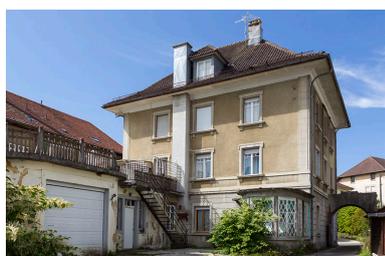
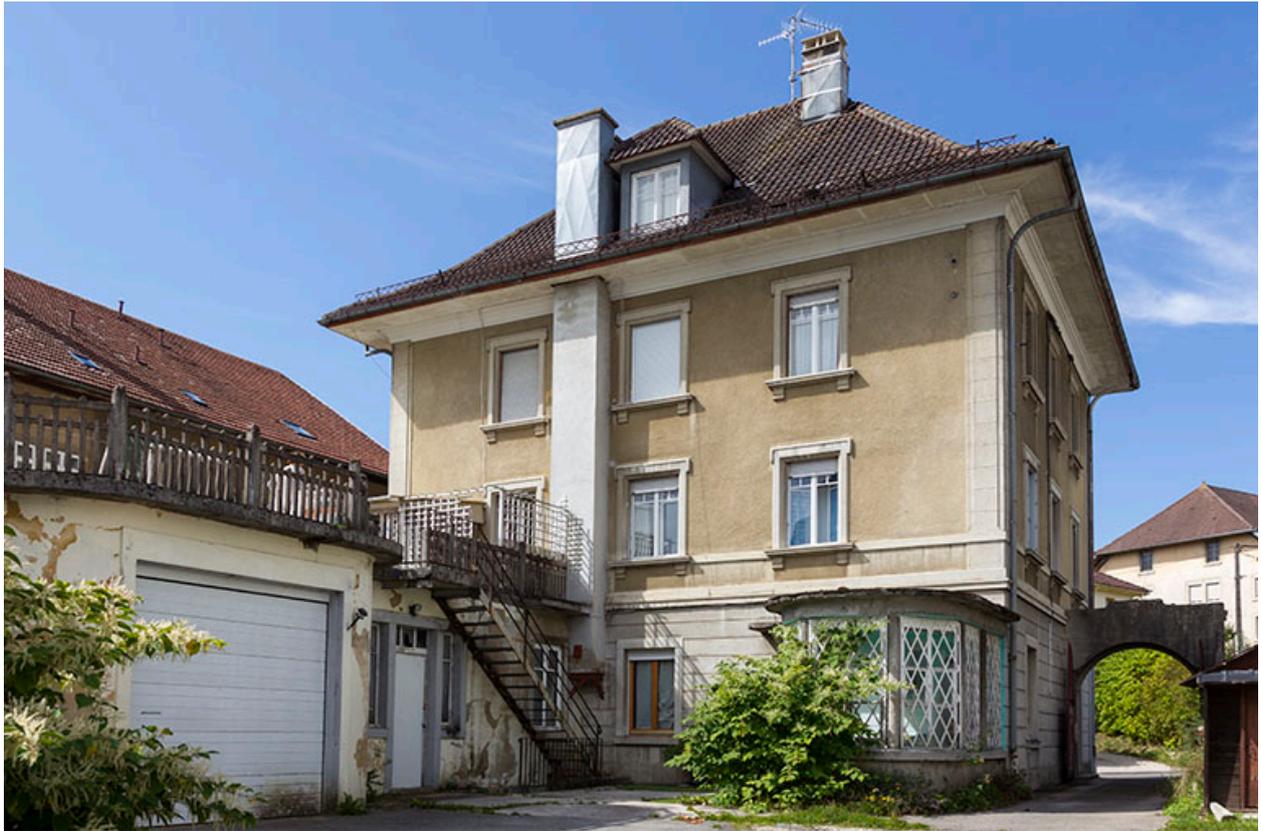
Façade postérieure, avec cuisine à gauche et portail à droite.
Phot. Sonia Dourlot
IVR43_20152500836NUC2A

Façade postérieure, avec cuisine à gauche et portail à droite.

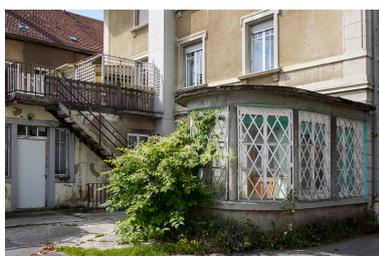
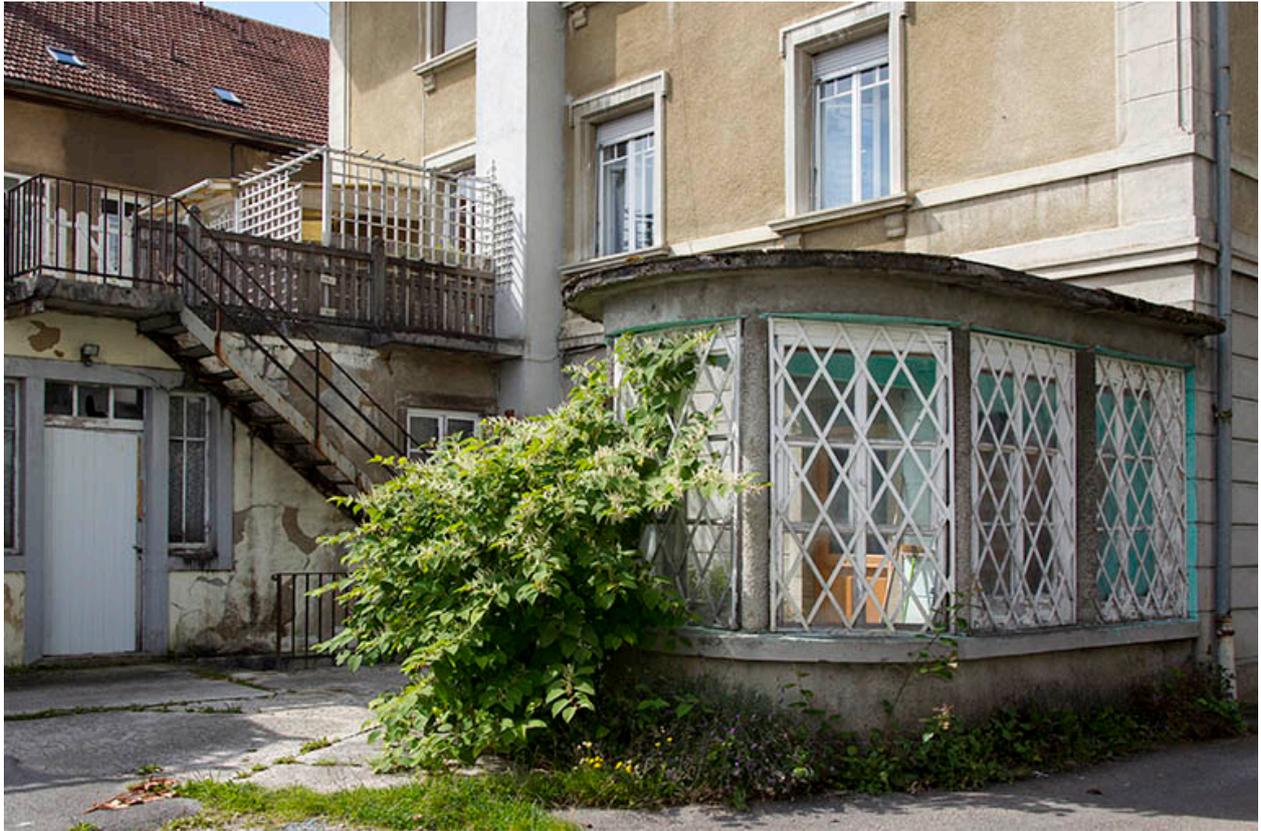
Façade postérieure : véranda.
Phot. Sonia Dourlot
IVR43_20152500838NUC2A

Façade postérieure : véranda.

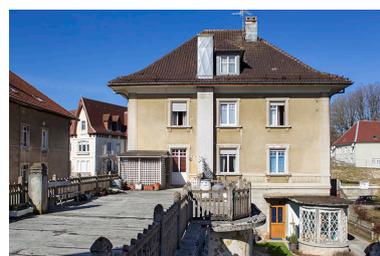
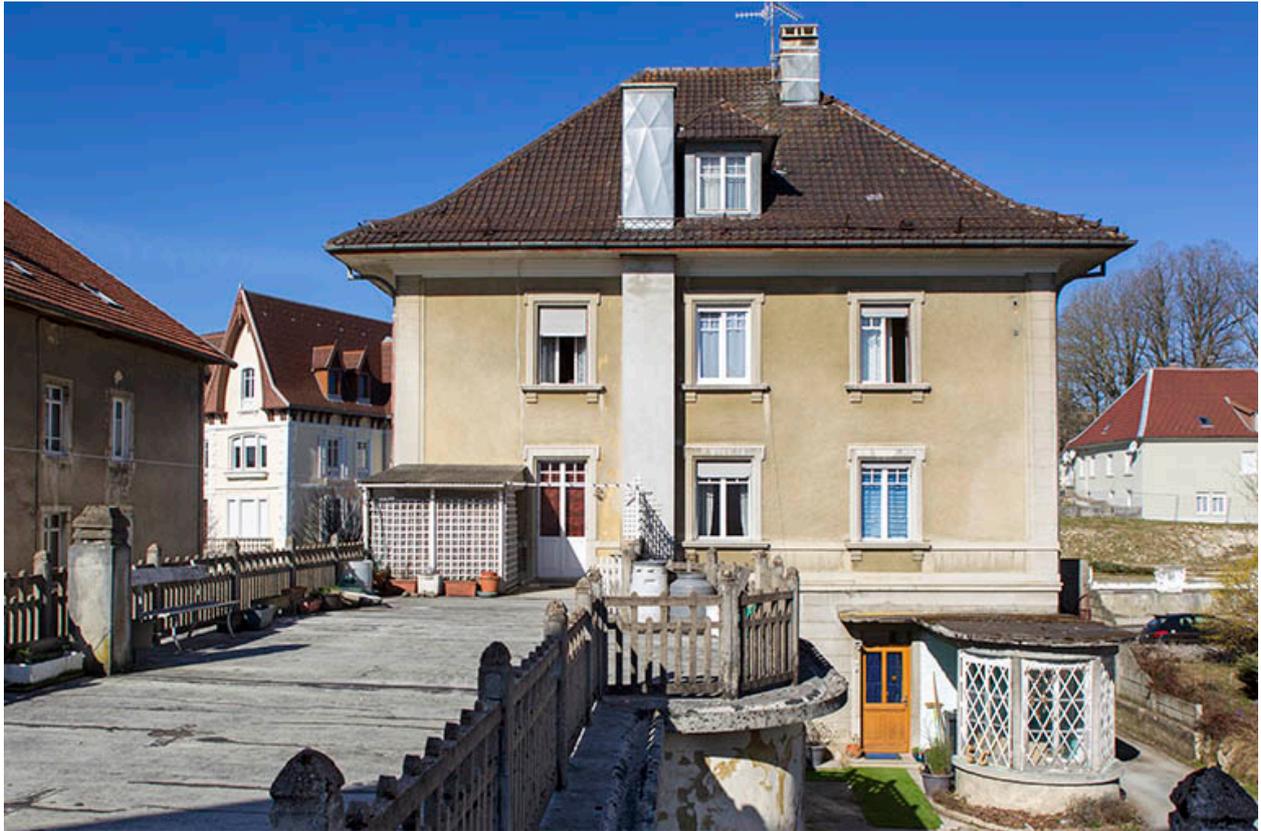
Façade postérieure et terrasse surmontant la cuisine.
Phot. Sonia Dourlot
IVR43_20152500839NUC2A

Façade postérieure et terrasse surmontant la cuisine.

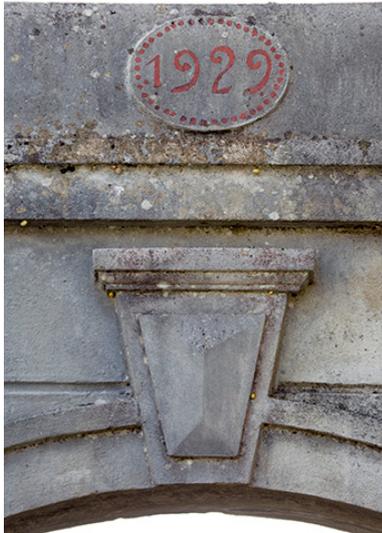
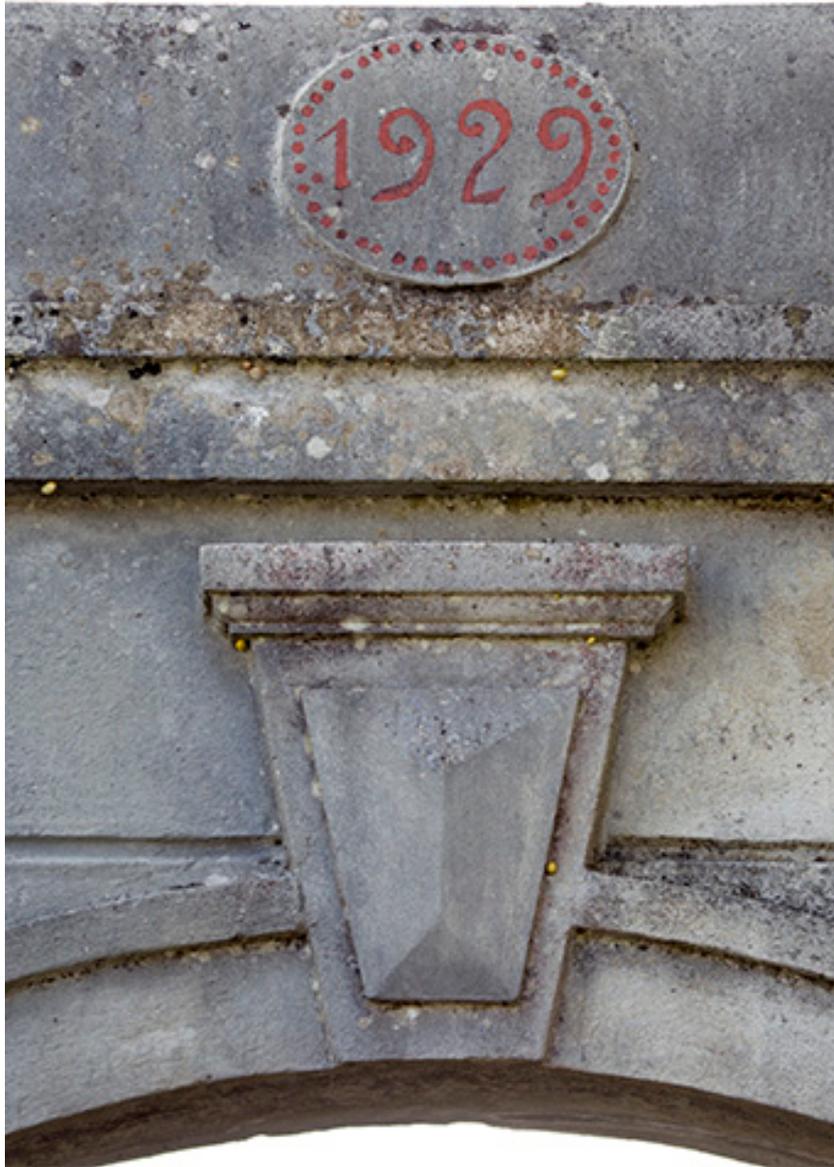
Portail : date et clé de voûte.
Phot. Sonia Dourlot
IVR43_20152500841NUC2A

Portail : date et clé de voûte.

Le bâtiment est construit à partir de 1929 (date inscrite sur le portail) pour André Jeancler (1901-1933) sur des plans de l'architecte Fontana, du Locle en Suisse. Il abrite le logement et la boucherie de Jeancler, exploitée par sa veuve après son décès prématuré. Il accueille aussi par la suite l'atelier d'horlogerie de son fils Lucien (1925-1985), qui a fondé son entreprise en 1948 et fabrique, seul, jusqu'en 1960 des montres sous la marque Oncho. Réputé terminer 1 000 à 1 200 montres par mois, Lucien acquiert en 1955 (Me André, notaire à Maîche) le fond du fabricant de montres André Fallard (marque Andrex), établi dans l'ancienne usine **Walcker** du 9 rue de l'Eglise. Le bâtiment, doté de garages dans les années 1960, n'abrite ensuite plus que la boucherie familiale, tenue par Lucien et son frère Louis (né en 1929), laquelle ferme en 1995. C'est actuellement une habitation.
