Bourgogne, Nièvre  
Saint-Honoré-les-Bains  
29 avenue Eugène Collin

## maison 29 avenue Eugène Collin dite Villa des Pins

Numéro de dossier : IA58001243

Cadre de l'étude : enquête thématique régionale thermalisme en Bourgogne-Franche-Comté (1e)

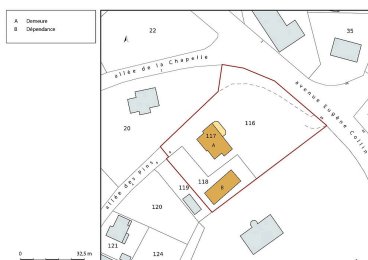
Plan-masse et de situation,  
extrait du plan cadastral (2020).  
Dess. Pierre-Marie Barbe-Richaud  
IVR26\_20205800671NUDA

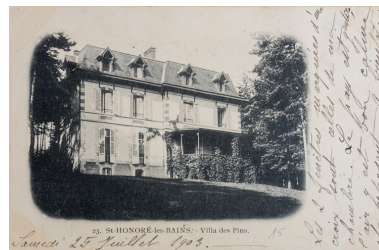
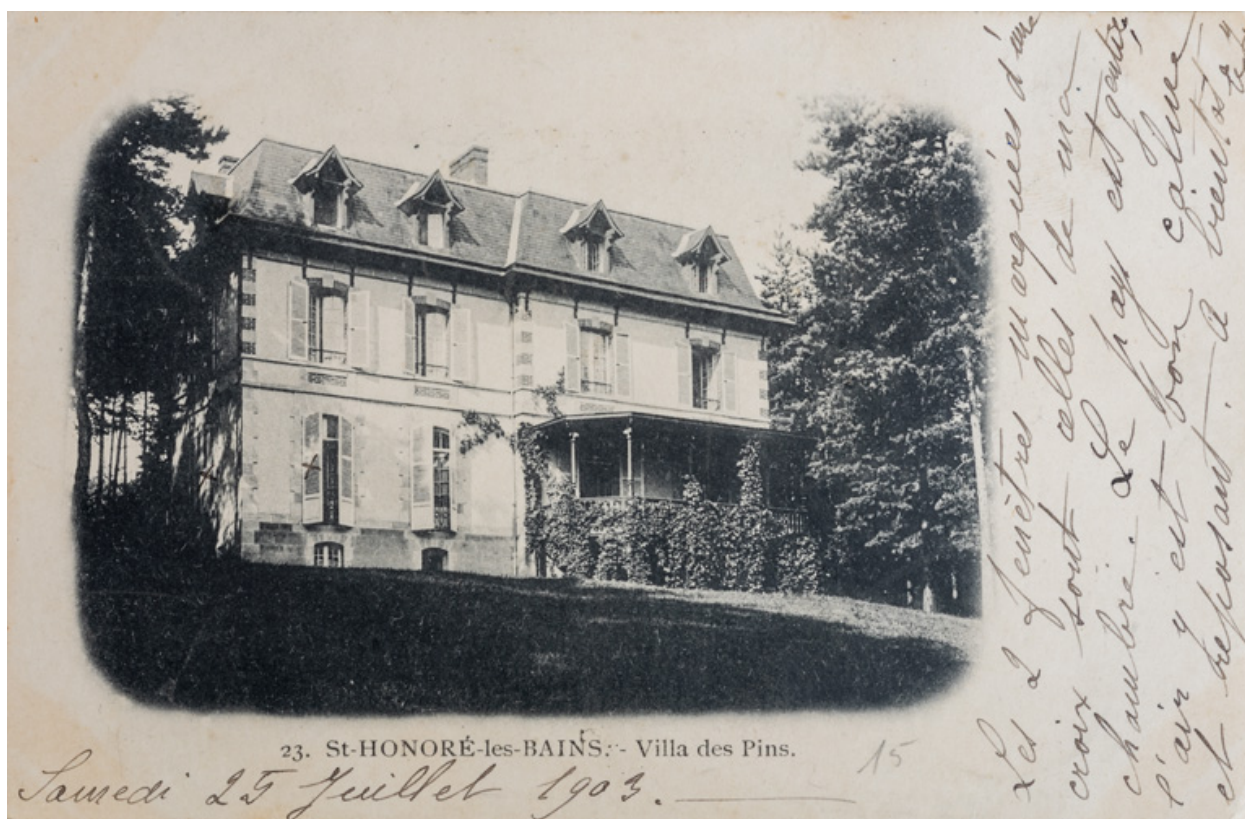
Façade principale en 1903.  
Autr. auteur inconnu  
IVR26\_20195800434NUC4A

Façade principale en 1903.

Marie-Louis-Antonin d'Espeuilles acquiert le terrain dès 1866, mais il n'y fait construire la demeure qu'en 1885-1886. La villa se situe alors dans le **parc thermal**, avant le lotissement de sa partie orientale ("Les Garennes"). La famille l'a sans doute conçue dès l'origine comme un petit château où les hôtes de marque sont hébergés. Le coût total de la construction s'élève à 38.867 francs, auquel s'ajoute celui de l'ameublement (13.282 francs). En exil, la reine Isabelle II d'Espagne y a séjourné (1903) tout comme la reine Ranavalona III de Madagascar. La Villa des Pins devient la propriété de la Société anonyme des Eaux thermales de Saint-Honoré en 1900. Elle constitue l'annexe de l'**Hôtel du Parc** lorsque la Société acquiert ce dernier après la Première Guerre mondiale. En 1924, la villa et l'hôtel sont acquis par la Société anonyme hôtelière et immobilière. En 1970, ils sont vendus aux enchères. La villa est alors acquise par le propriétaire actuel, Jean-Charles Boizot, qui y fait faire des travaux en vue la création de chambres pour des enfants curistes. De cette époque datent notamment la grande lucarne rampante, qui remplace deux anciennes petites lucarnes côté nord-est, et l'escalier extérieur en vis côté sud-est. La grande baie du rez-de-chaussée de la façade sud-ouest est également récente. Elle remplace une baie à l'origine de la même largeur que celle de l'étage.

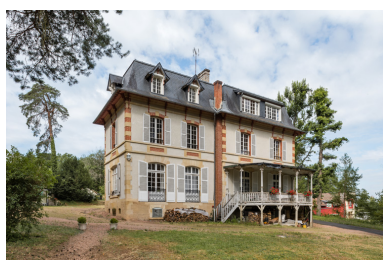
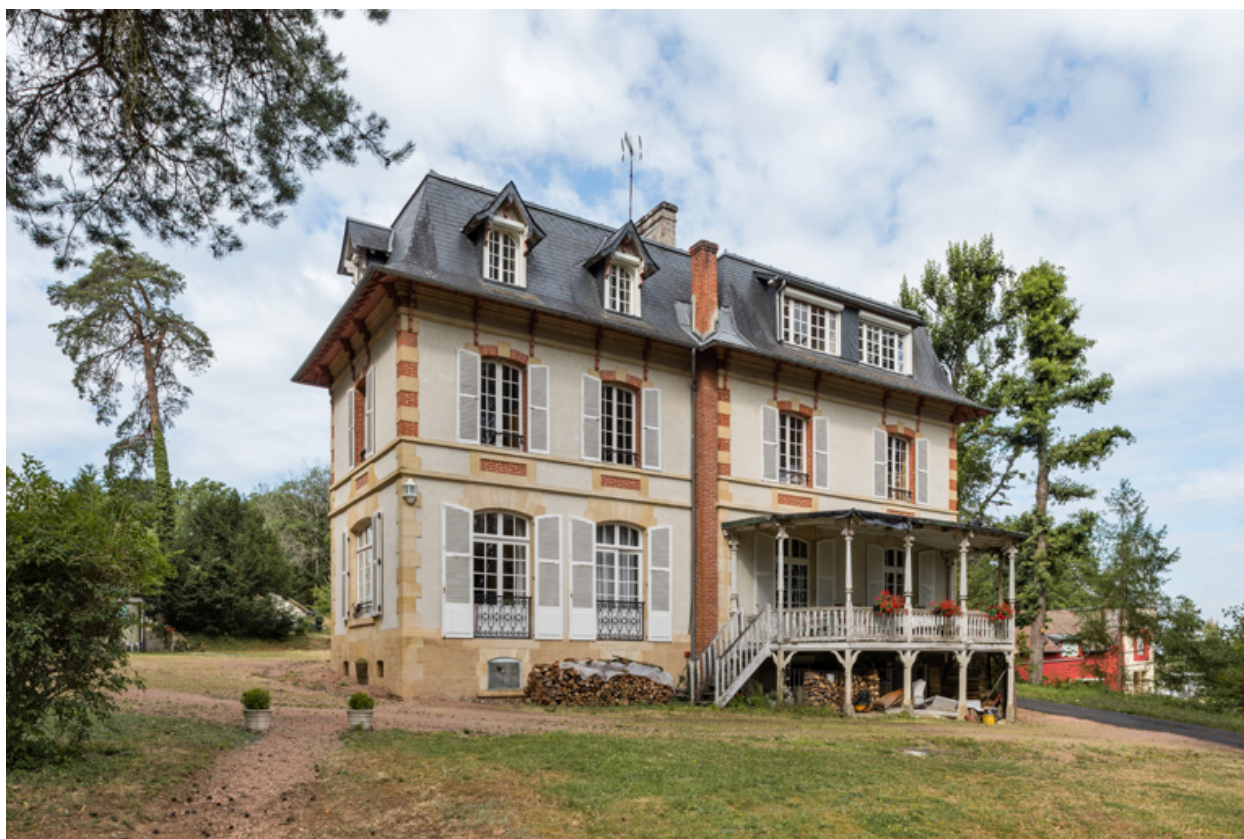
Façade principale en 2019.  
Phot. Pierre-Marie Barbe-Richaud  
IVR26\_20195800424NUC4A

Façade principale en 2019.

principale se situe sur le côté nord-ouest de la villa, ce qui facilite la descente des visiteurs depuis les véhicules qui arrivent par l'actuelle avenue Eugène Collin, montent le chemin jusqu'à la villa et repartent par les allées du parc (actuelle allée des Pins). Elle donne sur l'escalier dans-œuvre construit dans l'angle ouest. La villa est double en profondeur. Les pièces du rez-de-chaussée surélevé de la façade nord-est correspondent sans doute dès l'origine à des salons et une salle à manger. Celles situées à l'arrière, dotées de leur propre entrée, doivent être de service. Les deux pièces de l'avant-corps de la façade nord-est s'ouvrent sur une loggia hors-œuvre en bois. Cette loggia est aujourd'hui dotée d'un escalier extérieur qui n'existait pas à l'origine.

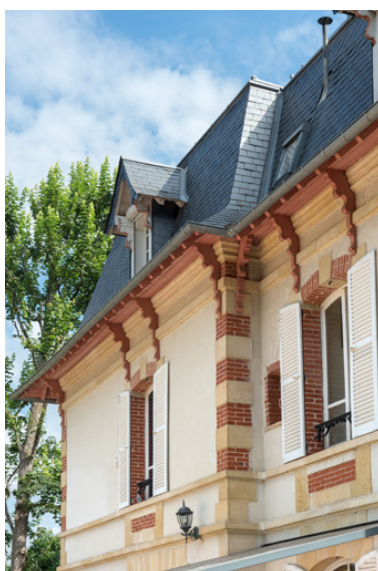
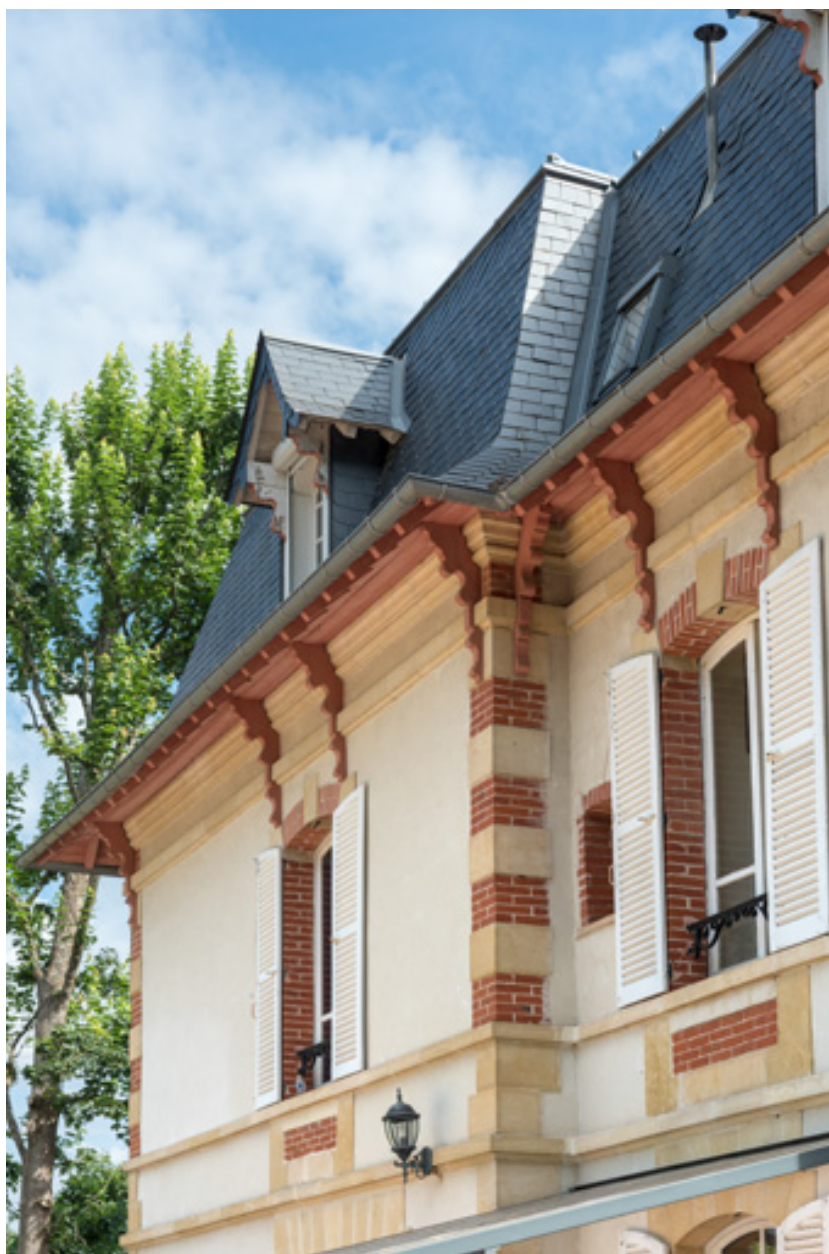
Détail de l'avant-corps de la  
façade postérieure, baies de l'étage  
carré et toiture à égout retroussé.  
Phot. Pierre-Marie Barbe-Richaud  
IVR26\_20195800427NUC4A

Détail de l'avant-corps de la façade postérieure, baies de l'étage carré et toiture à égout retroussé.

La villa présente un plan rectangulaire. Chaque façade est toutefois animée par un ressaut qui forme un avant-corps et un arrière-corps. Elle est construite en moellon calcaire enduit sur un étage de soubassement en pierre de taille. Un soin particulier a été accordé aux encadrements des baies et des portes et aux chaînes d'angles qui soulignent les ressauts des façades : la pierre de taille, utilisée seule au rez-de-chaussée, est associée à la brique à l'étage. La cheminée en brique en façade nord-est et l'allège en brique de la grande baie du rez-de-chaussée en façade sud-ouest sont des transformations récentes. La villa est couverte d'un toit à longs pans brisés, à croupe brisée et à égout retroussé formant un avant-toit porté par des consoles en bois peint. Le toit est en ardoise, comme à l'origine. Il est percé de huit petites lucarnes couvertes de toit à égout retroussé et d'une grande lucarne rampante. Les portes et les baies sont couvertes d'arc segmentaire. L'entrée
