Bourgogne-Franche-Comté, Doubs  
Besançon  
îlot Mairie  
22 rue de la Préfecture

## immeuble

Numéro de dossier : IA25000497  
Date de l'enquête initiale : 1996  
Date(s) de rédaction : 2008  
Cadre de l'étude : enquête thématique régionale demeures bisontines  
Degré d'étude : étudié

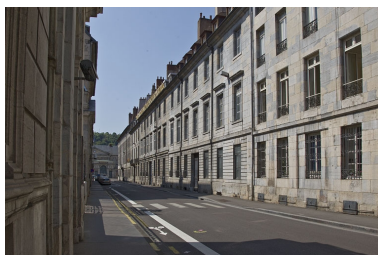
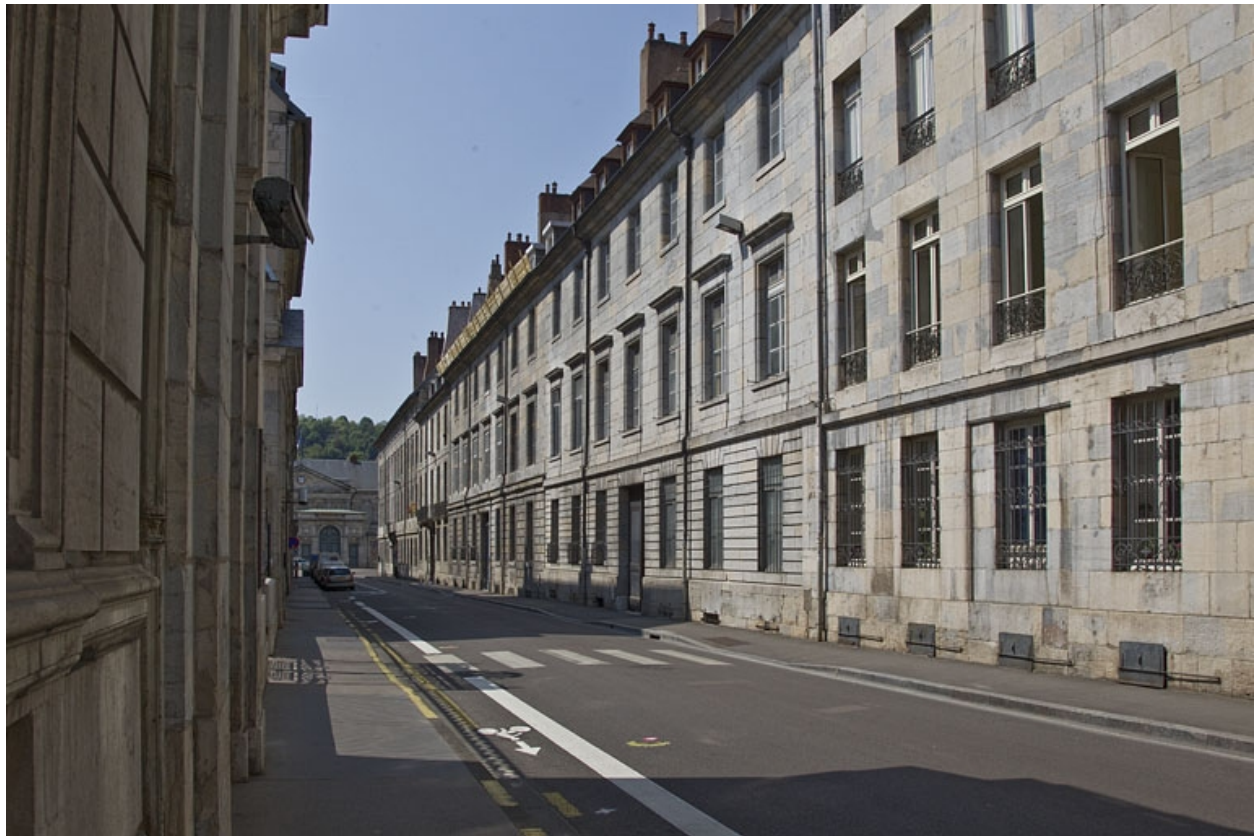
Logis principal : façade sur rue, de trois quarts droit.

La façade sur rue de l'immeuble est décorée de bossages au rez-de-chaussée et de corniches de baies sur les fenêtres des étages. Les deux communs, en vis à vis dans la cour, possèdent des toits à longs pans brisés couverts en ardoise. L'escalier principal est en maçonnerie jusqu'au premier étage et en charpente pour les étages suivants. Un bâtiment de remises et écuries est situé en fond de cour.

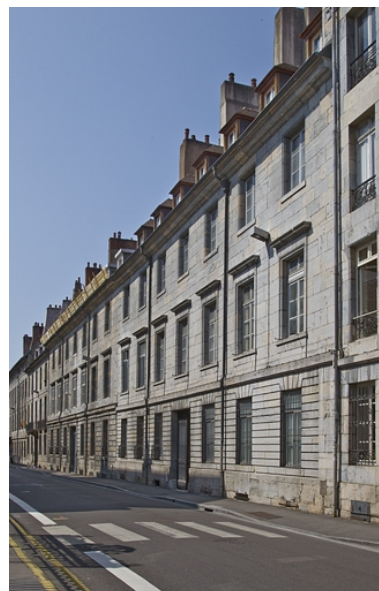
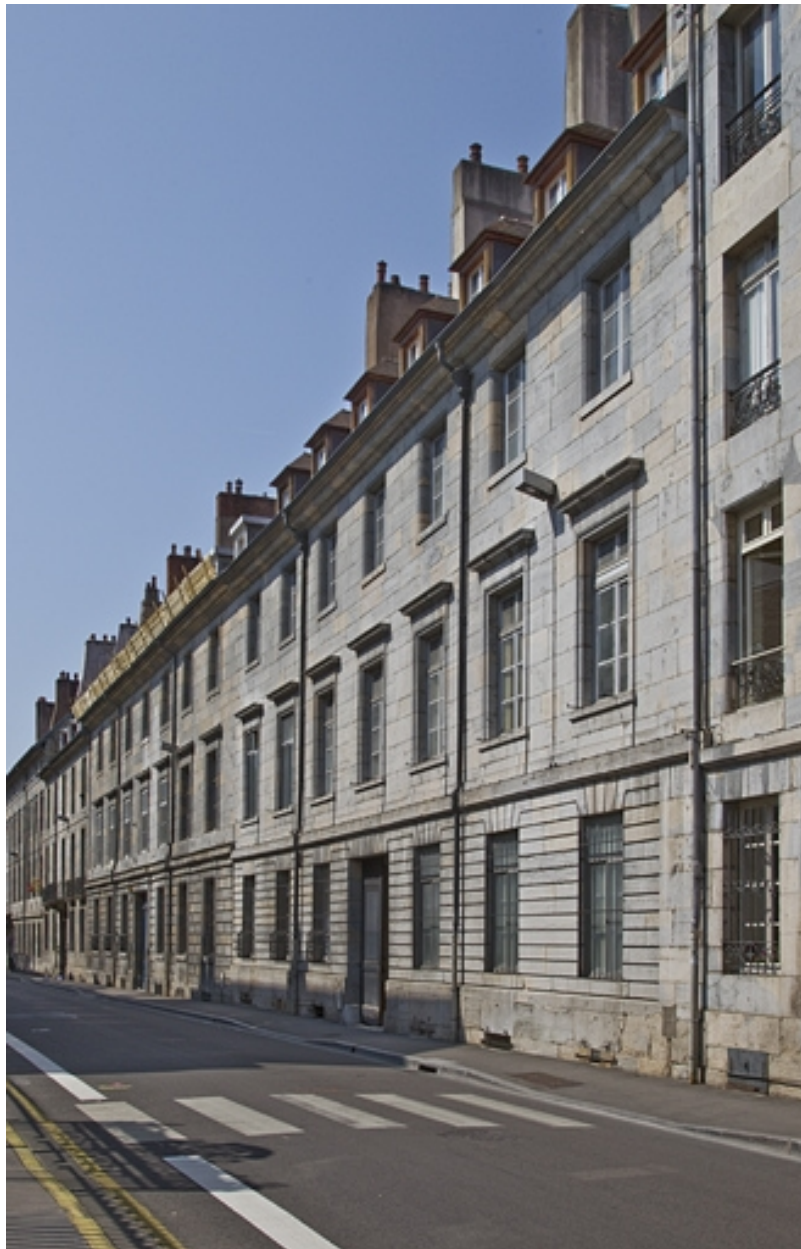
Logis principal, façade sur rue, de trois quarts droit : vue rapprochée.

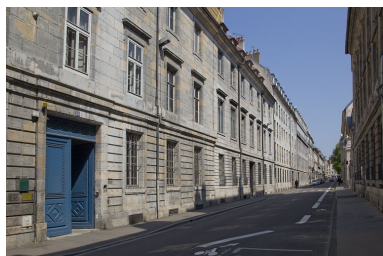
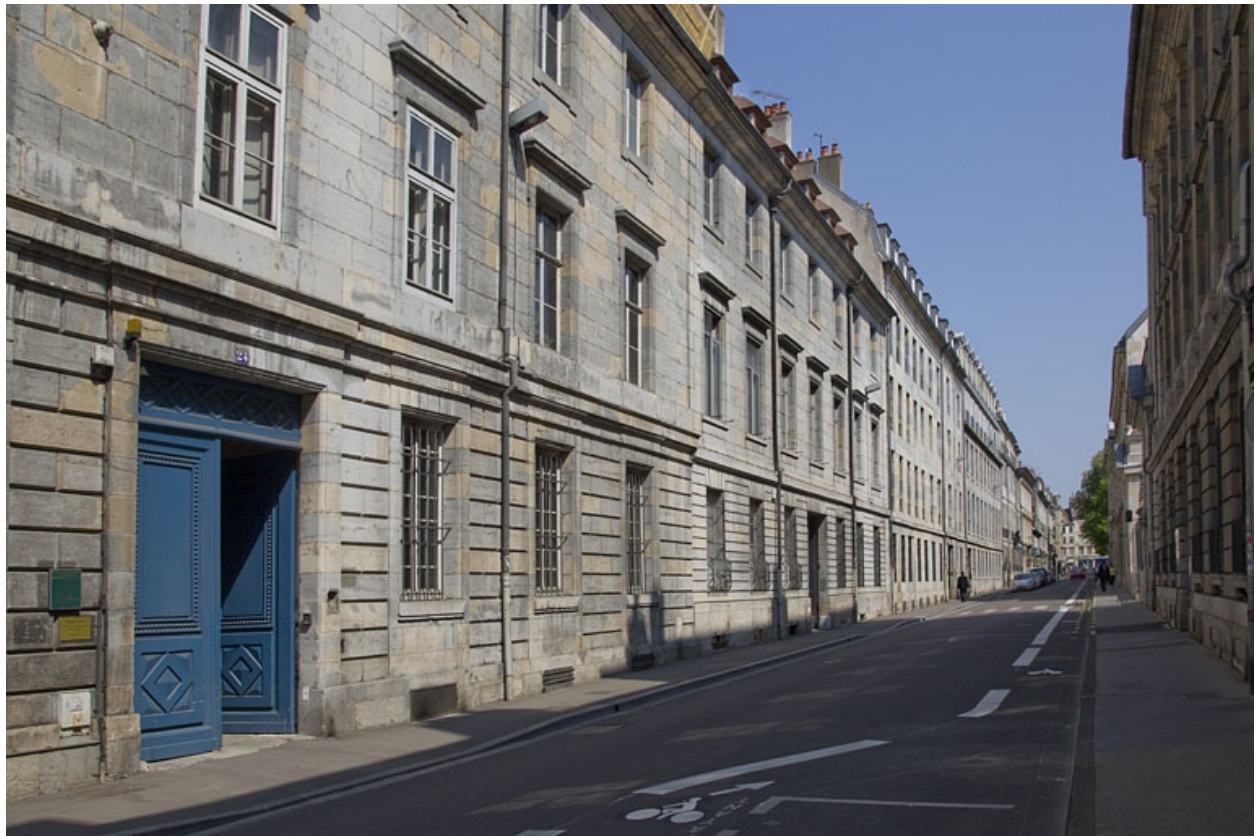
Logis principal, façade sur rue, de trois quarts gauche.

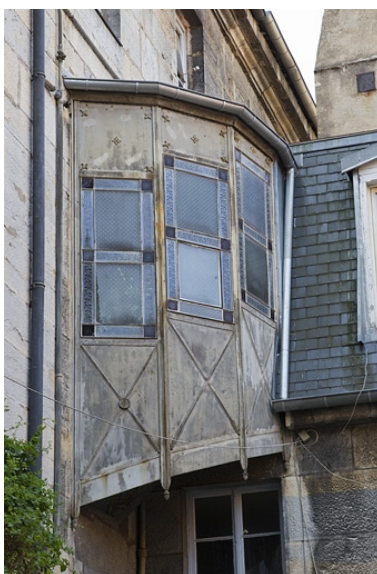
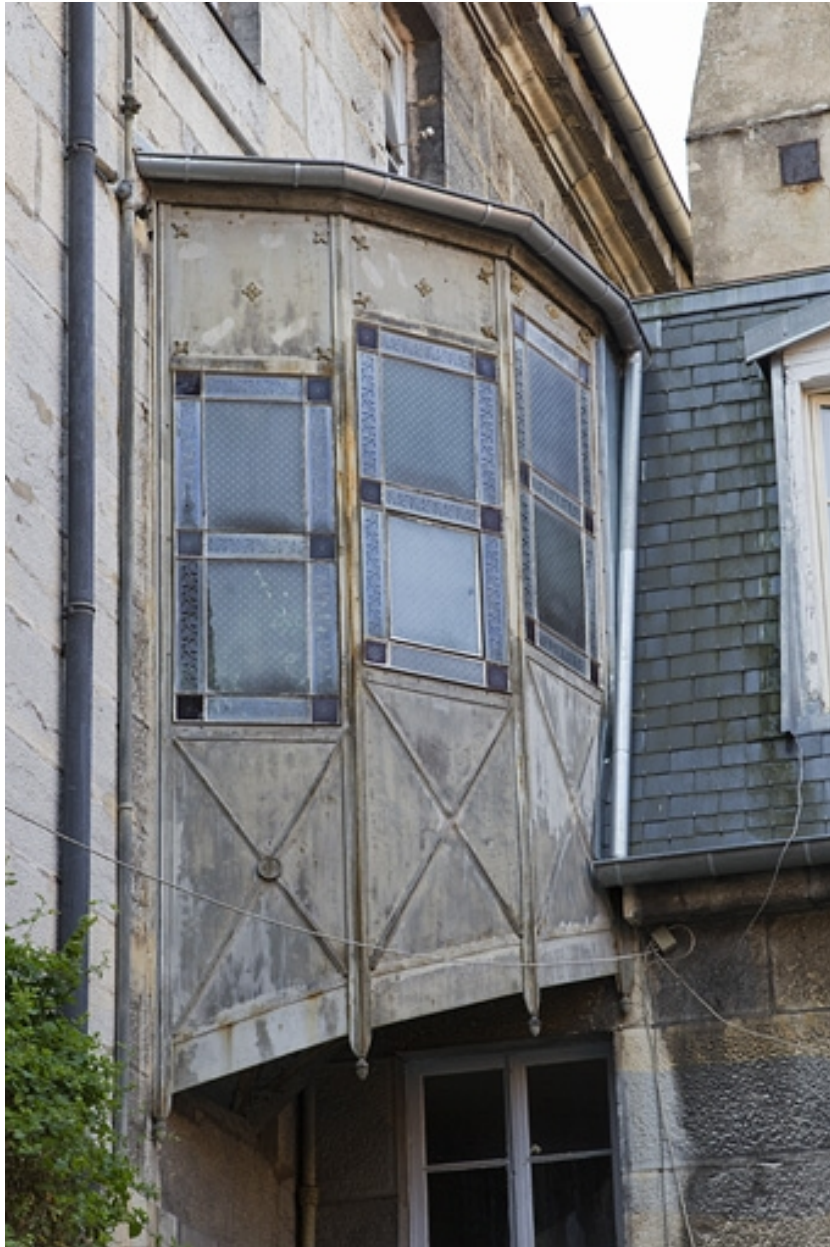
Vue du passage suspendu entre le logis principal et l'aile gauche des communs.  
Phot. Yves Sancey  
IVR43\_20112500773NUC2A

Vue du passage suspendu entre le logis principal et l'aile gauche des communs.

L'immeuble est édifié en 1786, pour le compte du séminaire sur un terrain lui appartenant, par l'architecte Claude-Joseph-Alexandre Bertrand. Les toits à longs pans brisés des communs ont été refaits au 19e siècle et couverts en ardoise. Un passage éclairé par des vitraux, construit à la même époque, permet, depuis la cage de l'escalier principal, de distribuer le comble de l'aile gauche des communs.

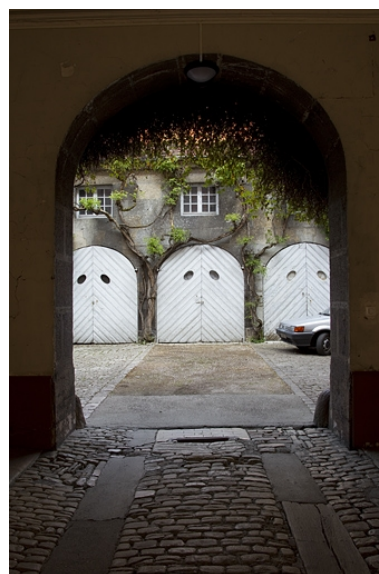
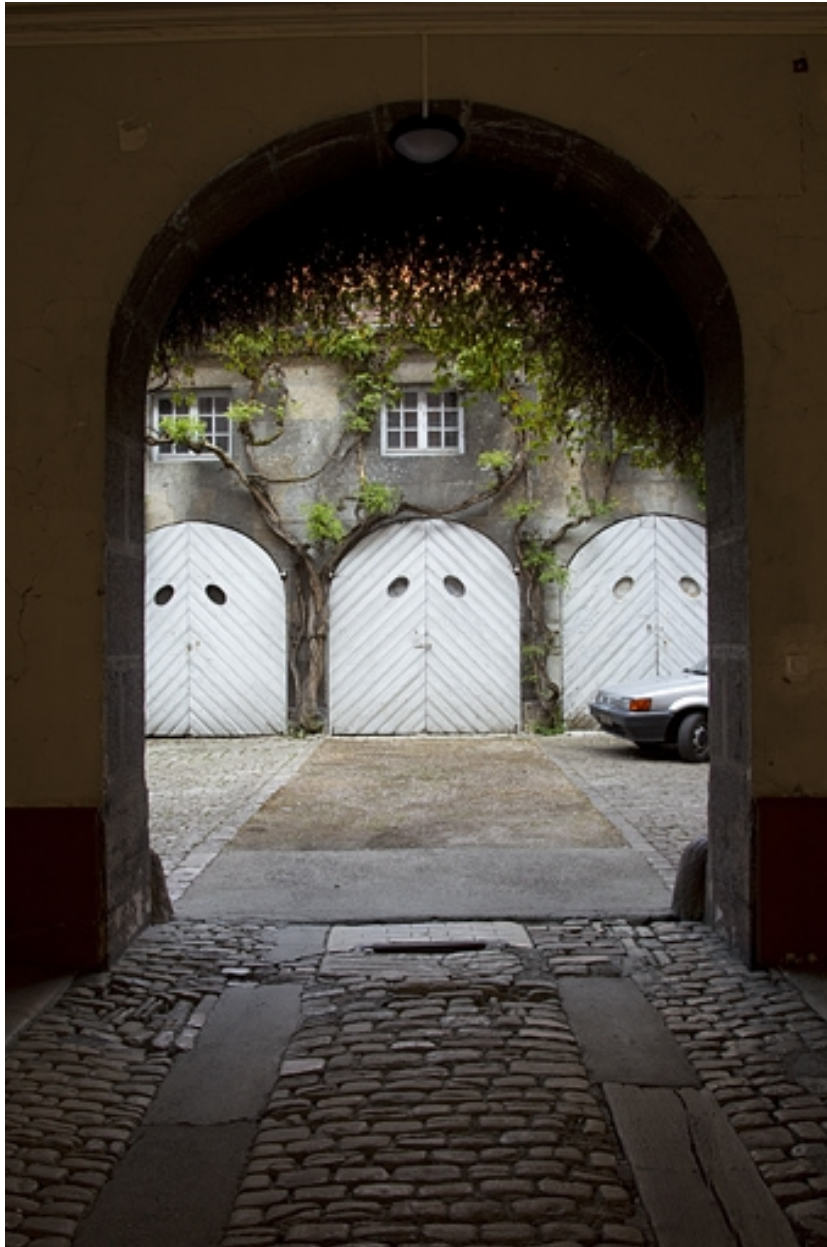
Vue des remises et écuries depuis le passage cocher.  
Phot. Yves Sancey  
IVR43\_20112500770NUC2A

Vue des remises et écuries depuis le passage cocher.

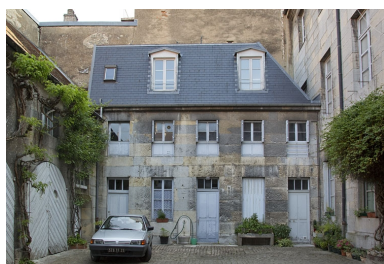
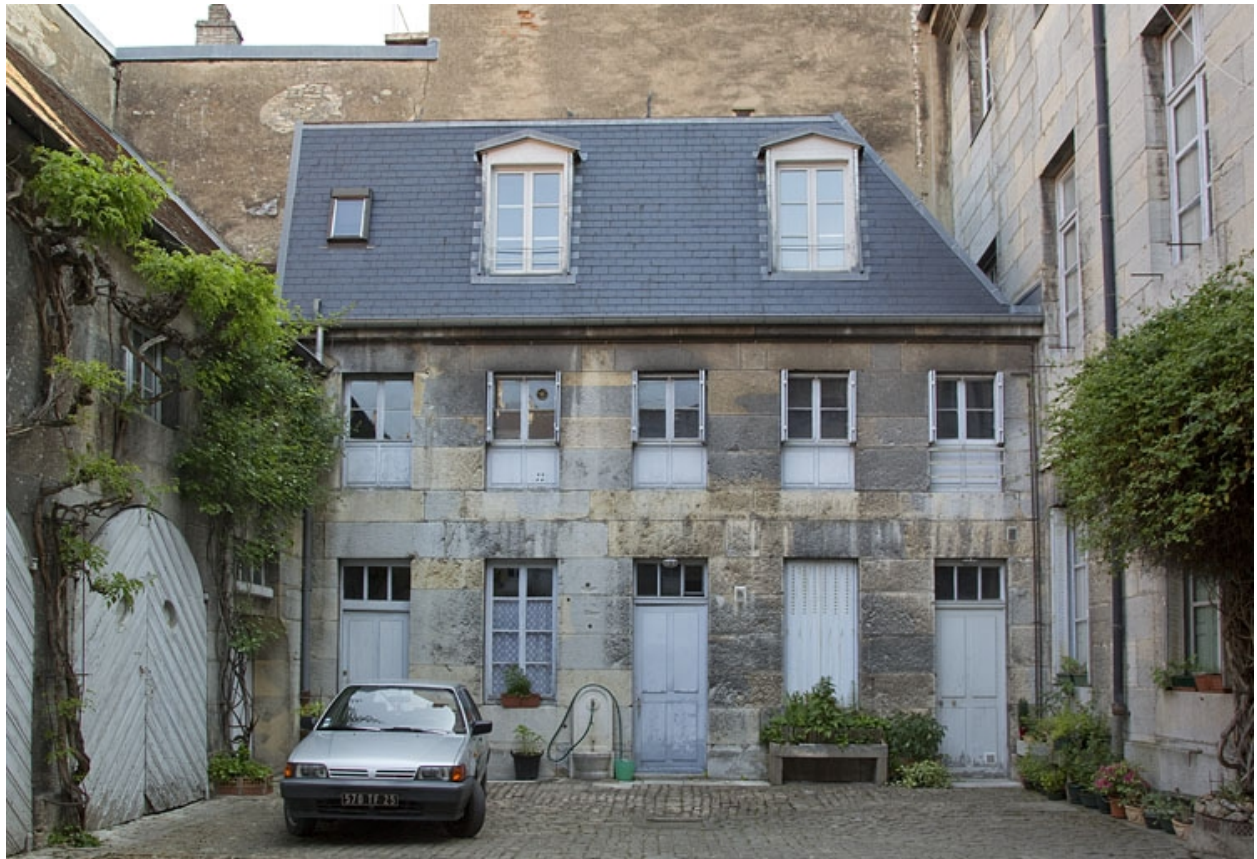
Vue de l'aile droite des communs.  
Phot. Yves Sancey  
IVR43\_20112500774NUC2A

Vue de l'aile droite des communs.

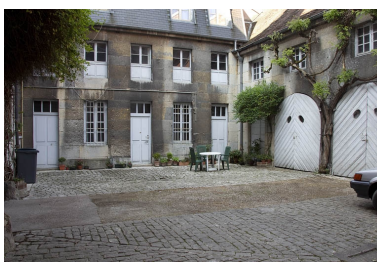
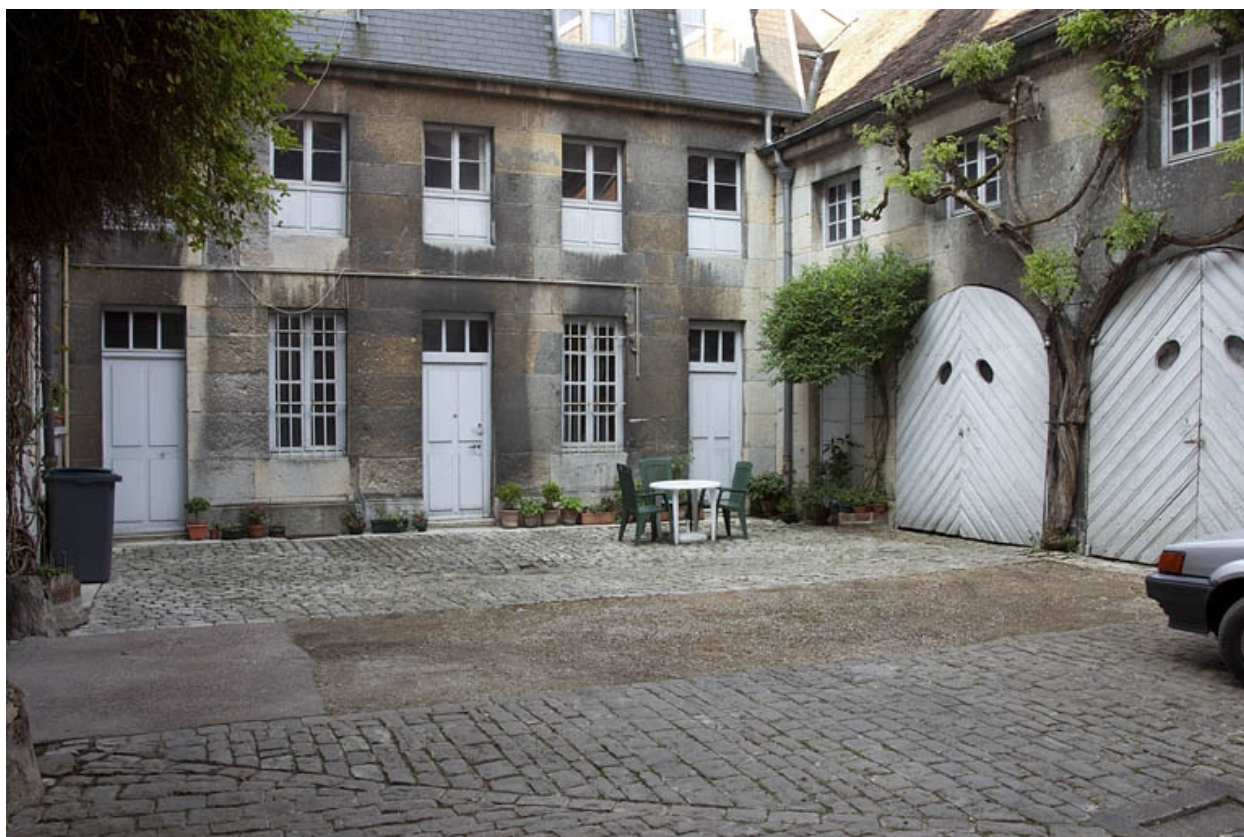
Vue de l'aile gauche des communs.  
Phot. Yves Sancey  
IVR43\_20112500772NUC2A

Vue de l'aile gauche des communs.

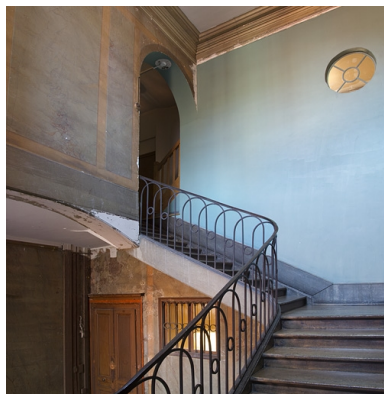
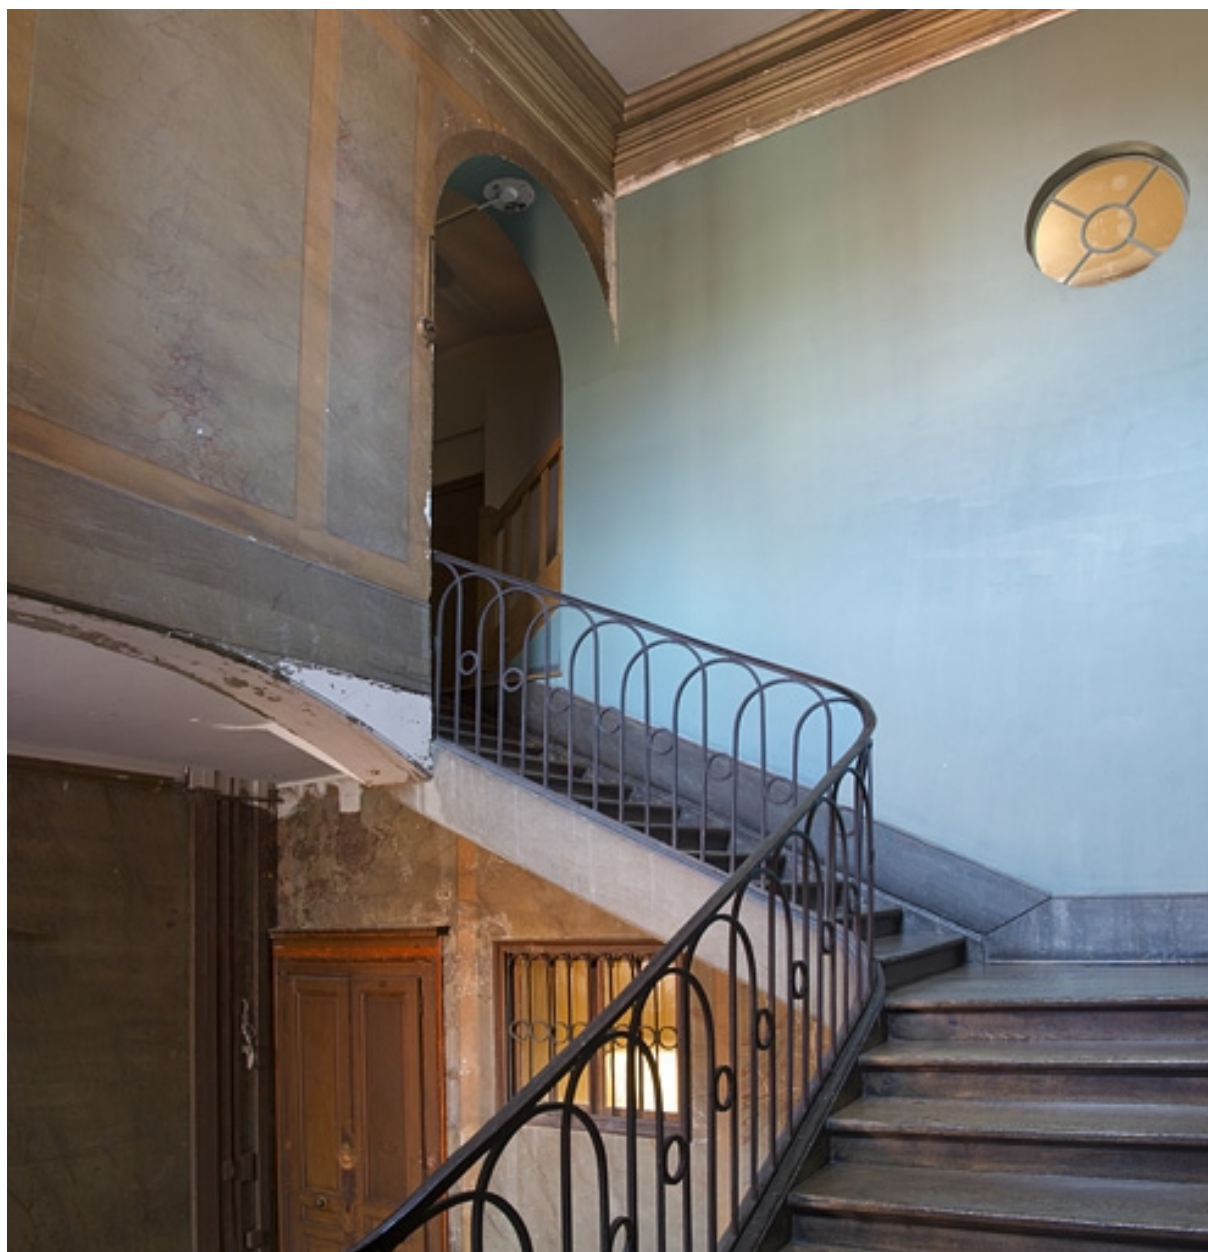
Logis principal, intérieur : détail de la partie supérieure de la cage d'escalier.

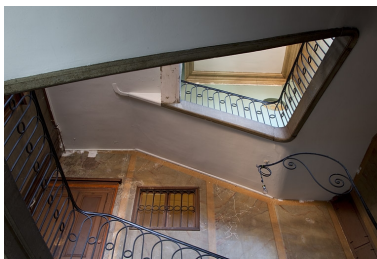
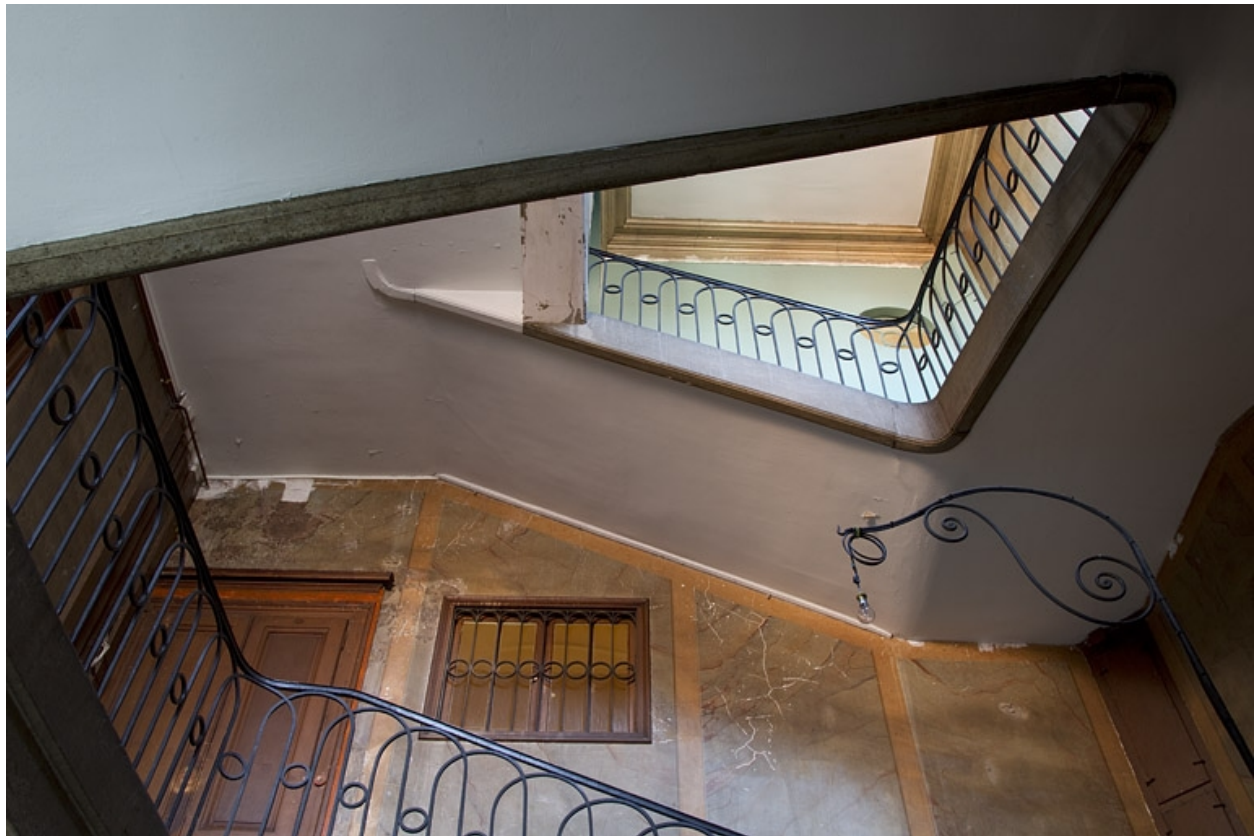
Logis principal, intérieur : vue d'ensemble de la cage d'escalier.
