Bourgogne-Franche-Comté, Côte-d'Or  
Rougemont  
bief 70 du versant Yonne

## **pont routier sur l'écluse 70 du versant Yonne (canal de Bourgogne)**

Numéro de dossier : IA21003943  
Date de l'enquête initiale : 2008  
Date(s) de rédaction : 2008, 2011  
Cadre de l'étude : enquête thématique régionale canaux de Bourgogne  
Degré d'étude : étudié

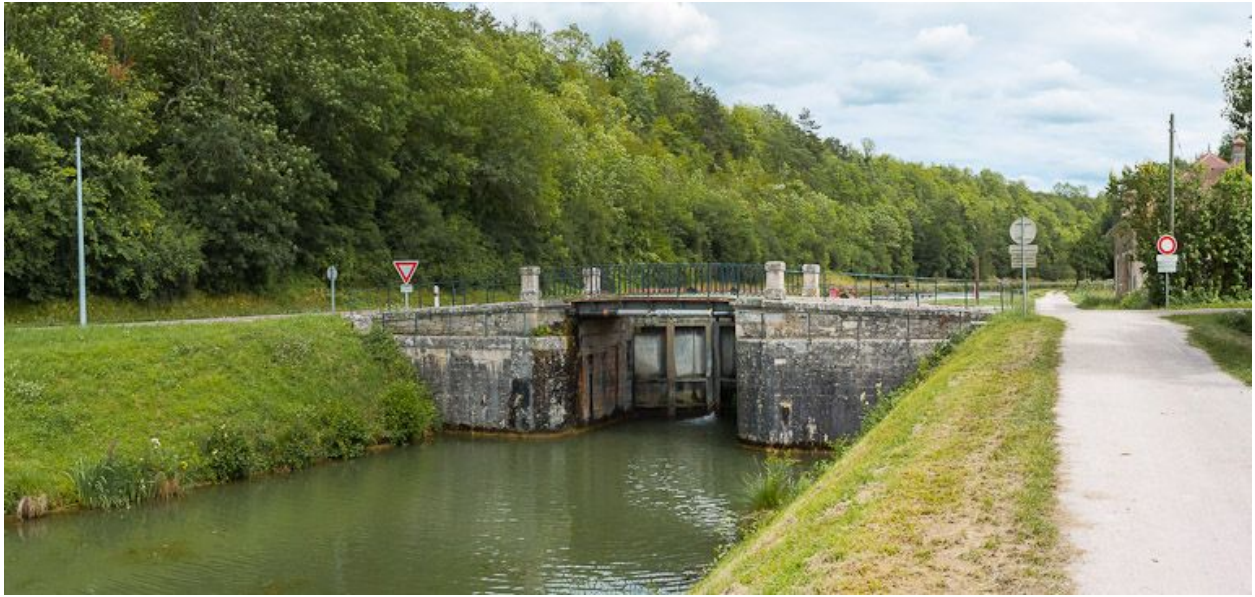
IVR26\_20122102002NUC4AQ

Vue d'ensemble, d'aval.

Culées en pierre. Tablier en métal avec voûtes en briques, dont le léger encorbellement porte des trottoirs en pierre. Ces derniers sont également en pierre au niveau des culées. Parapets en métal d'un type différent pour le tablier et les culées. Il est prolongé rive gauche par le très beau pont sur l'Armançon de Rougemont. Sur cette même rive, à proximité du pont se trouve la borne kilométrique 94.
