Franche-Comté, Doubs  
Les Combes  
Remonot  
4 rue du Moulin

## **moulin à farine et scierie de Remonot**

Numéro de dossier : IA25001942  
Date de l'enquête initiale : 2016  
Date(s) de rédaction : 2018  
Cadre de l'étude : patrimoine industriel patrimoine industriel du Doubs  
Degré d'étude : étudié

Dénomination : moulin à farine, scierie  
Appellation : moulin et scierie de Remonot  
Destinations successives : maison  
Parties constituant non étudiées : atelier de fabrication, bâtiment d'eau, logement, bief de dérivation, barrage, pont

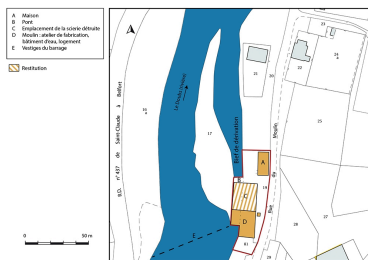
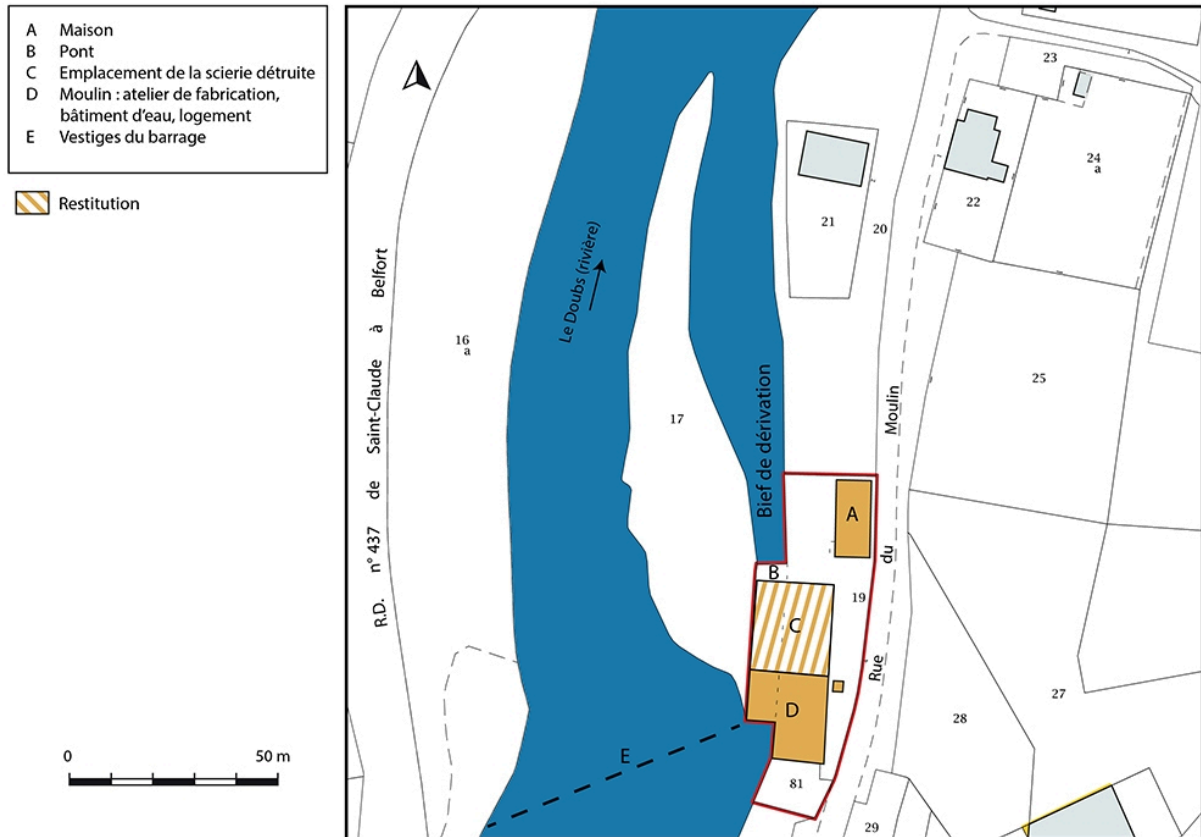
Plan-masse et de situation. Extrait du plan cadastral, 2018, section AC.  
Dess. Bertrand Turina  
IVR43\_20202500314NUDA

Plan-masse et de situation. Extrait du plan cadastral, 2018, section AC.

Technique de relevé : reprise de fond ; Échelle : 1/1 000

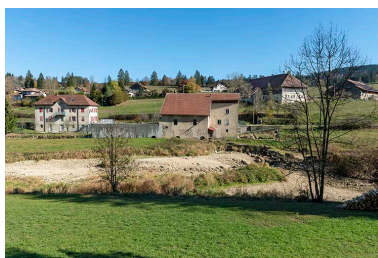
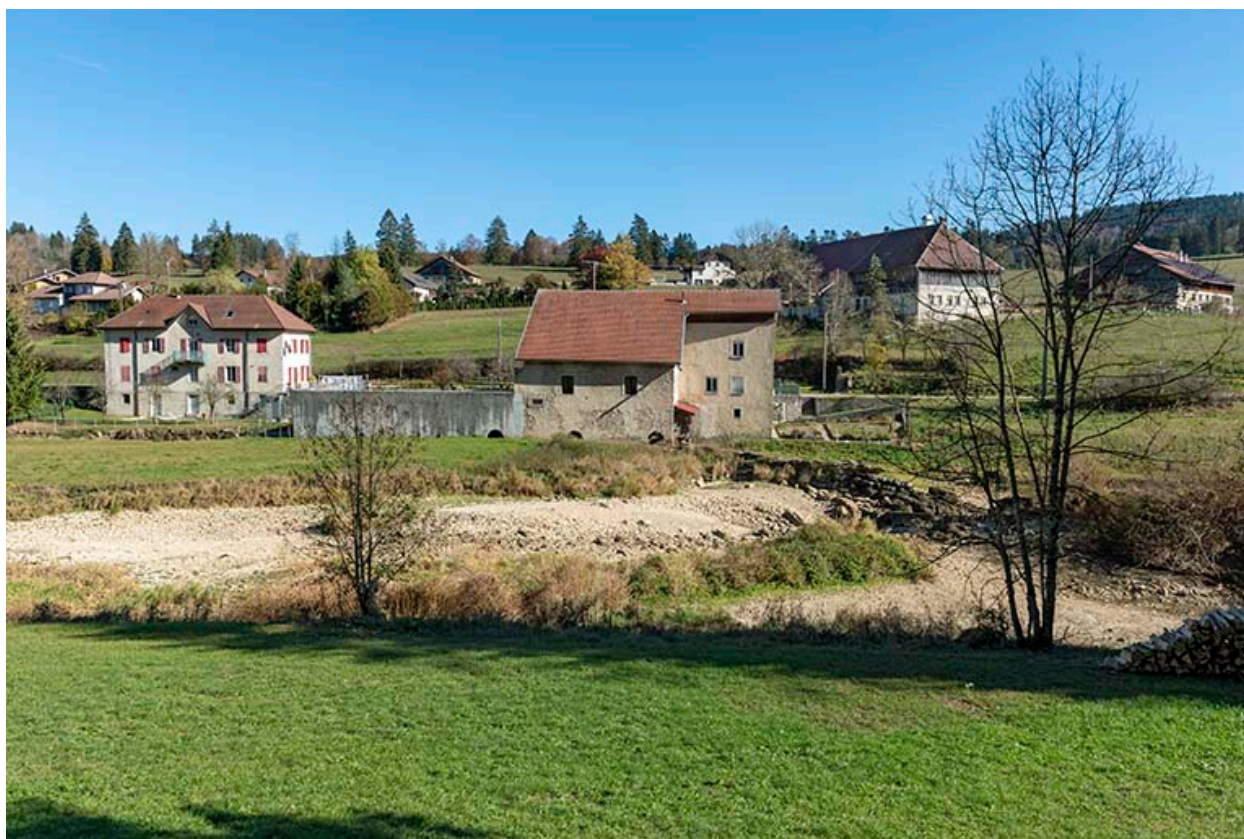
Vue d'ensemble, depuis l'ouest.  
Phot. Sonia Dourlot  
IVR43\_20182501754NUC4A

Vue d'ensemble, depuis l'ouest.

Le moulin et la maison ont des murs de moellons calcaires enduits et sont coiffés par un toit à longs pans (avec pignons couverts pour le premier, croupes pour la seconde) et tuiles mécaniques. Le premier bâtiment comporte étage de soubassement, rez-de-chaussée surélevé, étage en surcroît et étage de comble, éclairés par des baies en arc segmentaire à encadrement en briques silico-calcaires. De la scierie ne subsiste que le soubassement, traversé par le canal et coiffé d'une dalle en béton. Présentant des élévations à travées, la maison compte un étage de soubassement (accessible à l'ouest par un escalier extérieur droit en maçonnerie), un rez-de-chaussée surélevé, un étage carré et un comble à surcroît.

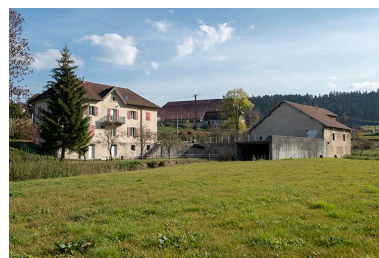
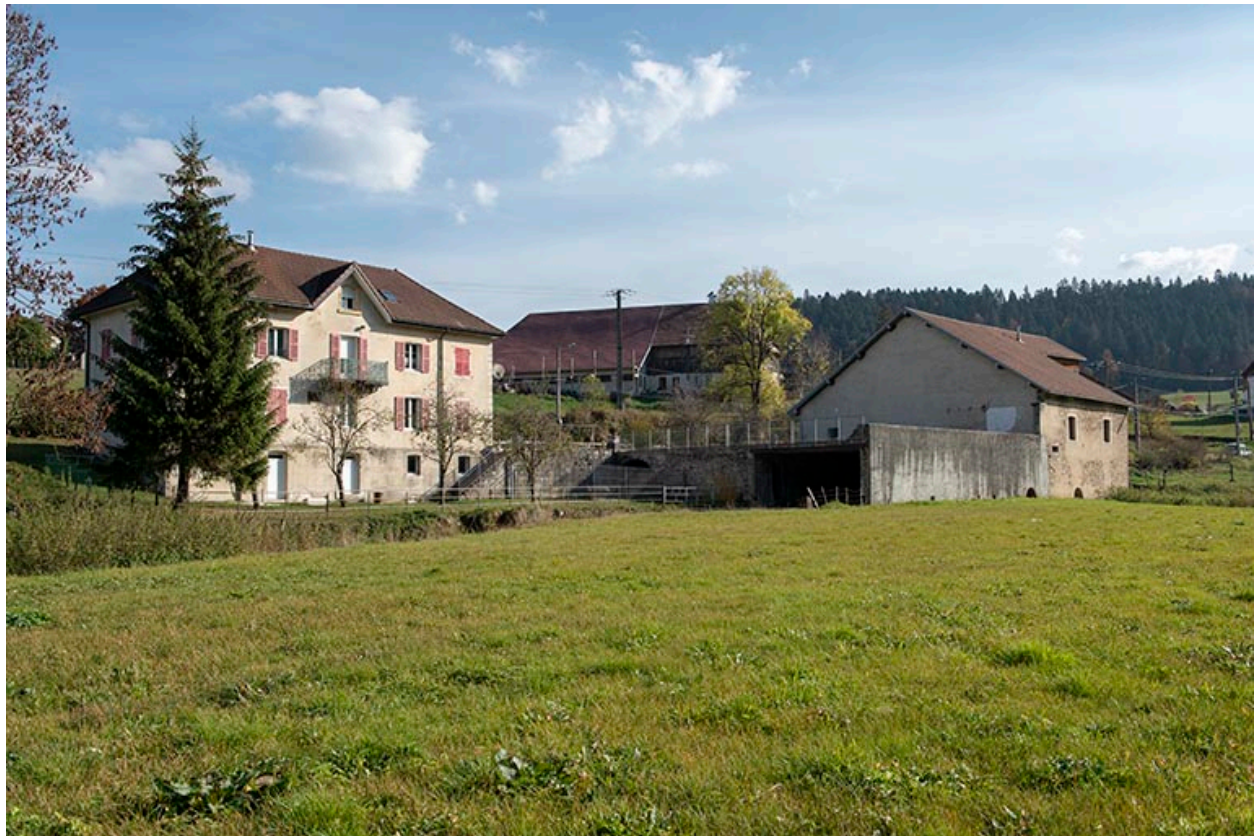
Vue d'ensemble, depuis le nord-ouest.  
Phot. Sonia Dourlot  
IVR43\_20182501755NUC4A

Vue d'ensemble, depuis le nord-ouest.

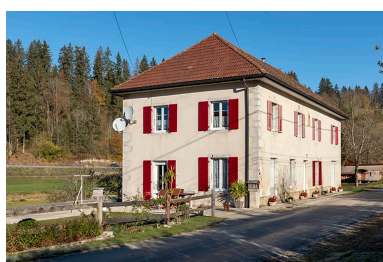
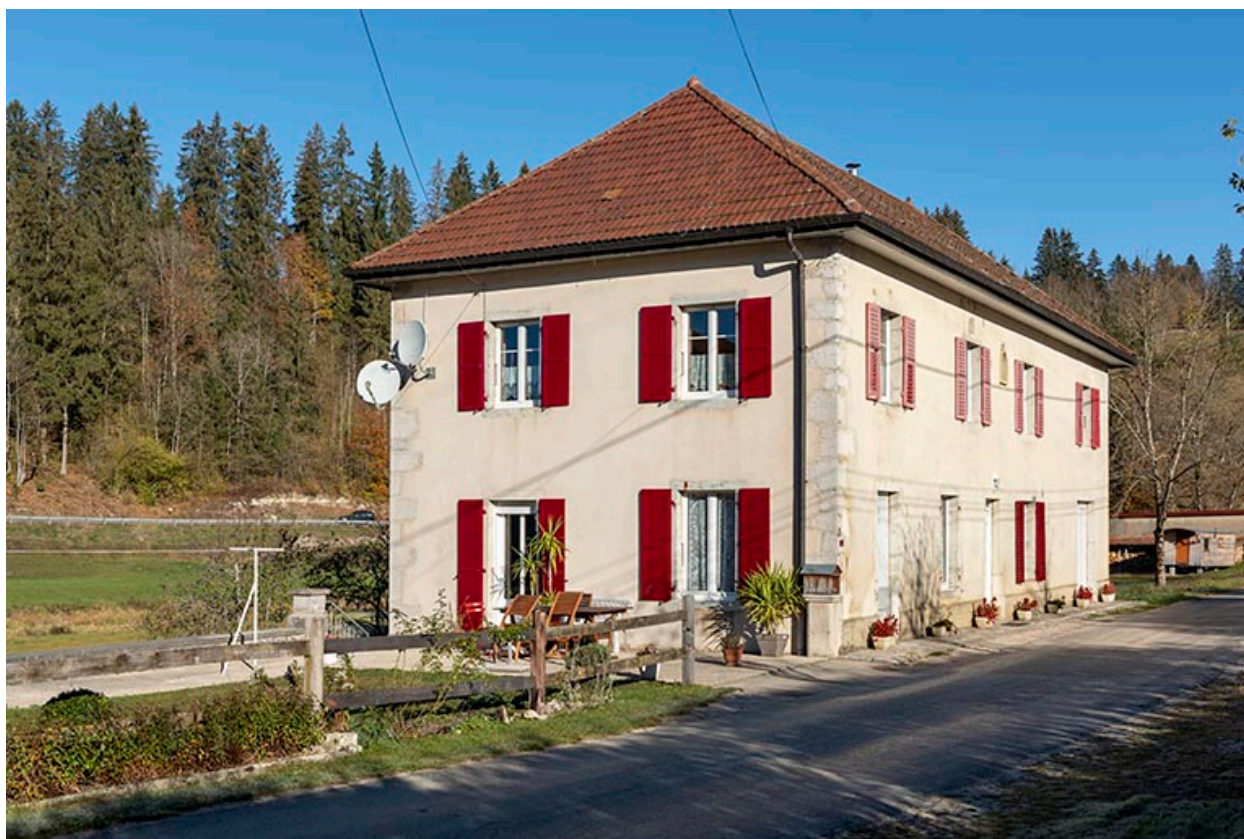
Maison : façades antérieure et latérale gauche.  
Phot. Sonia Dourlot  
IVR43\_20182501756NUC4A

Maison : façades antérieure et latérale gauche.

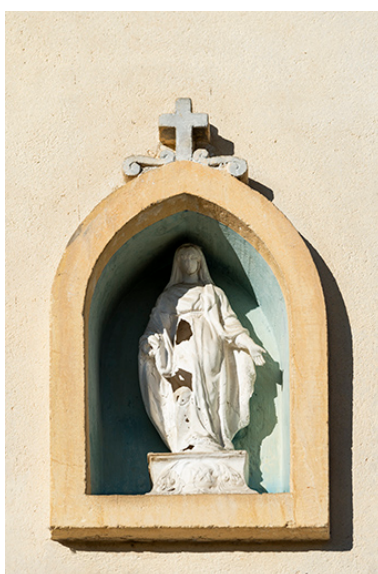
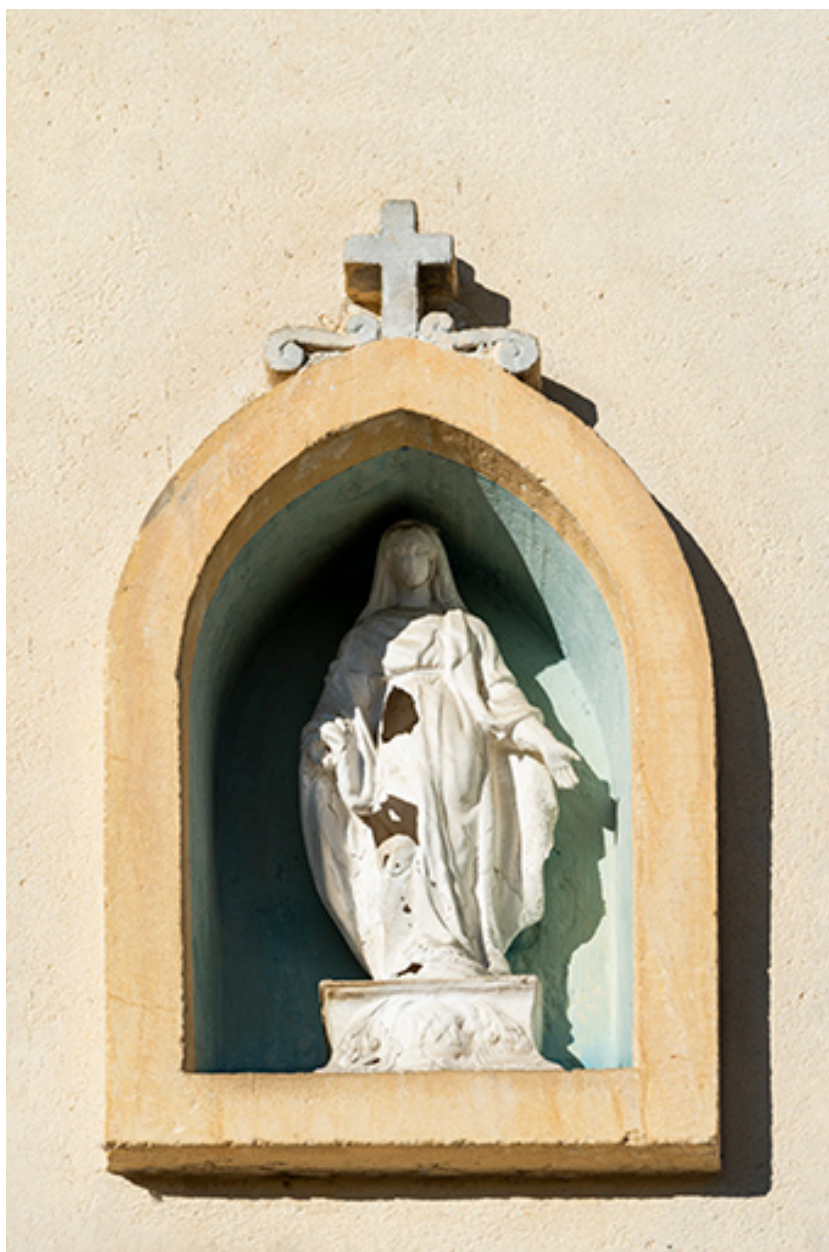
Maison : niche avec statuette de la Vierge sur la façade antérieure.  
Phot. Sonia Dourlot  
IVR43\_20182501758NUC4A

Maison : niche avec statuette de la Vierge sur la façade antérieure.

L'axe central de la façade antérieure est marqué, à l'étage, par une niche contenant une statuette de la Vierge.

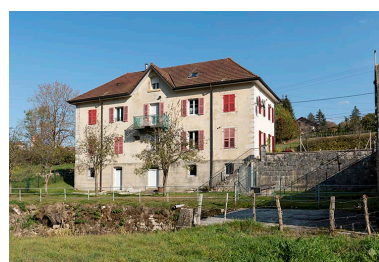
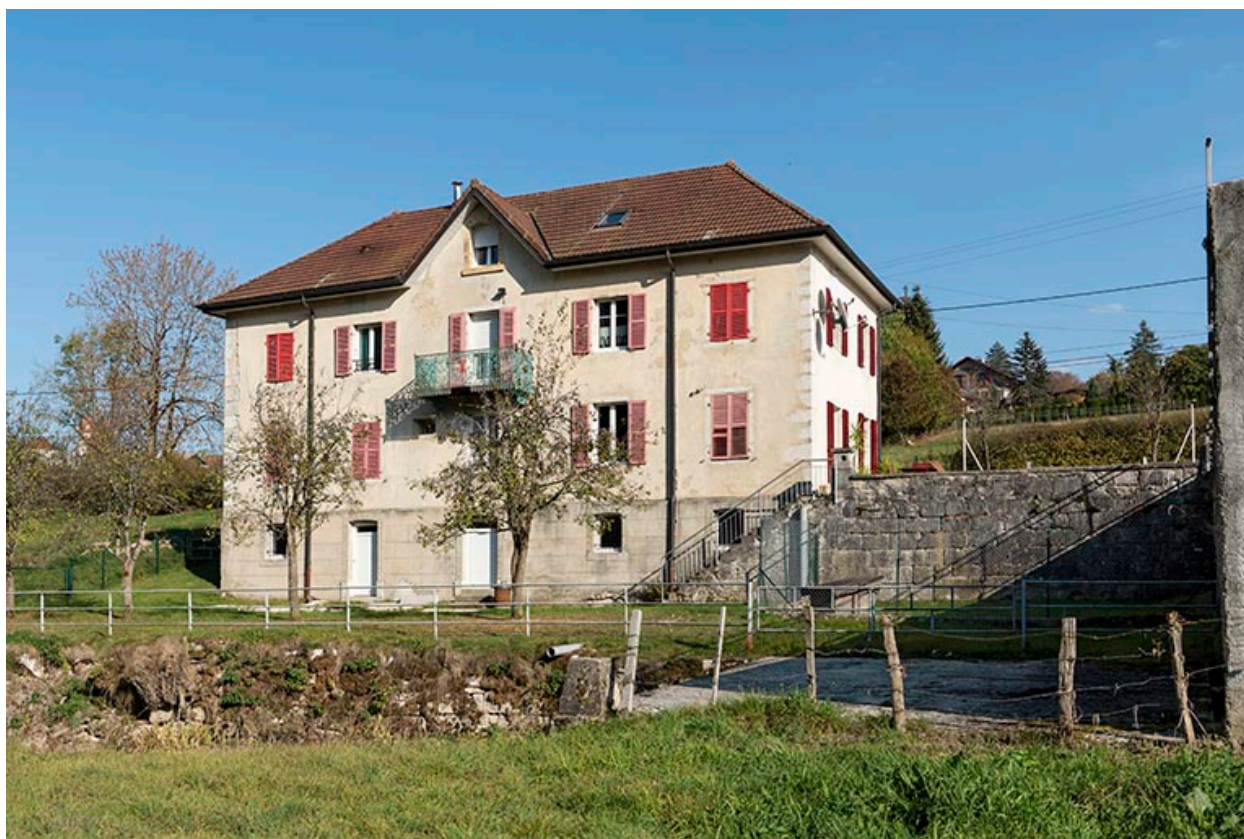
Maison : façade postérieure.  
Phot. Sonia Dourlot  
IVR43\_20182501757NUC4A

Maison : façade postérieure.

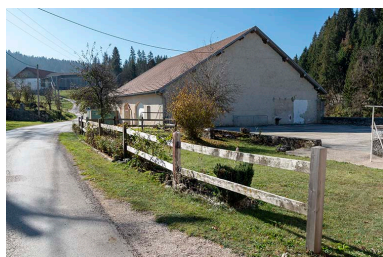
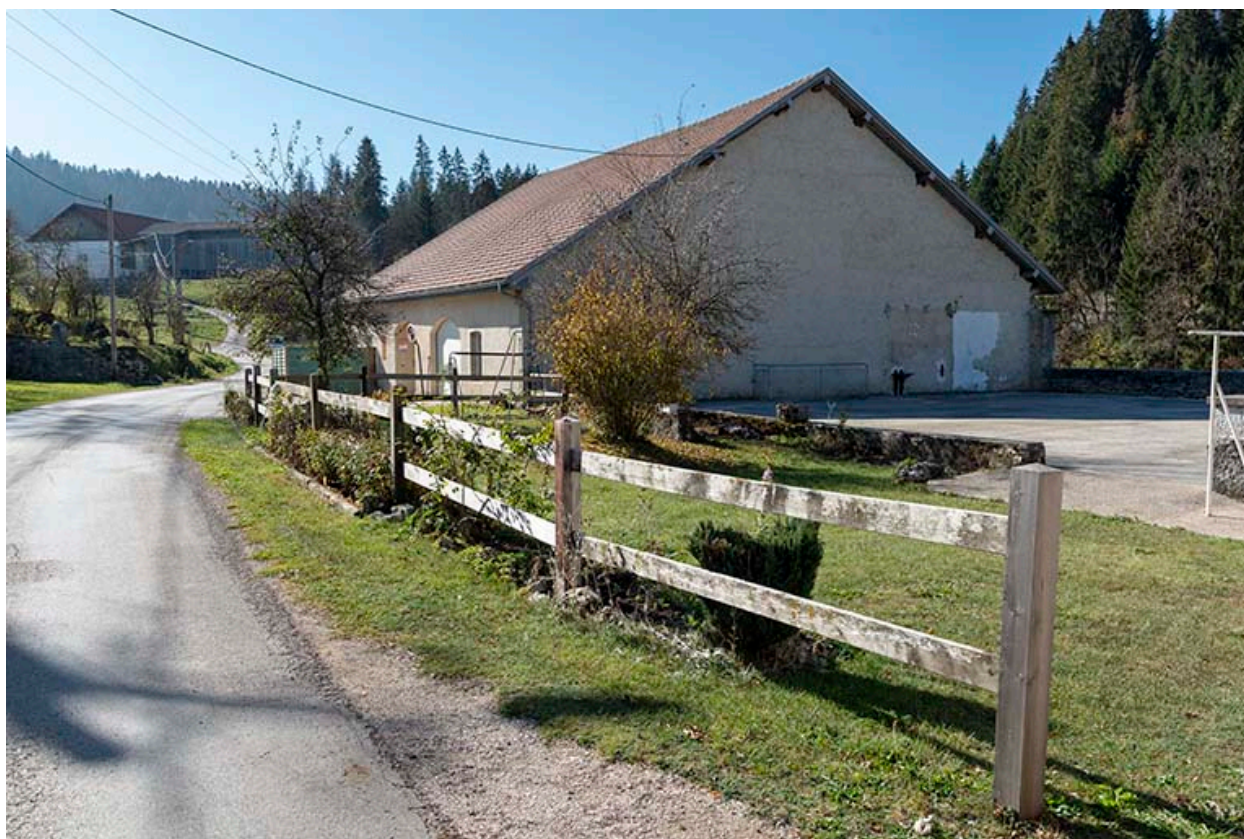
Moulin et emplacement de la scierie, depuis le nord.  
Phot. Sonia Dourlot  
IVR43\_20182501760NUC4A

Moulin et emplacement de la scierie, depuis le nord.

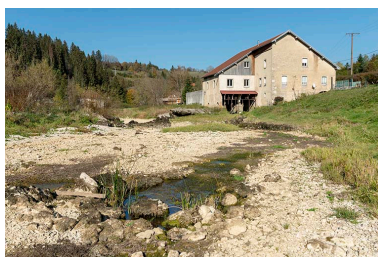
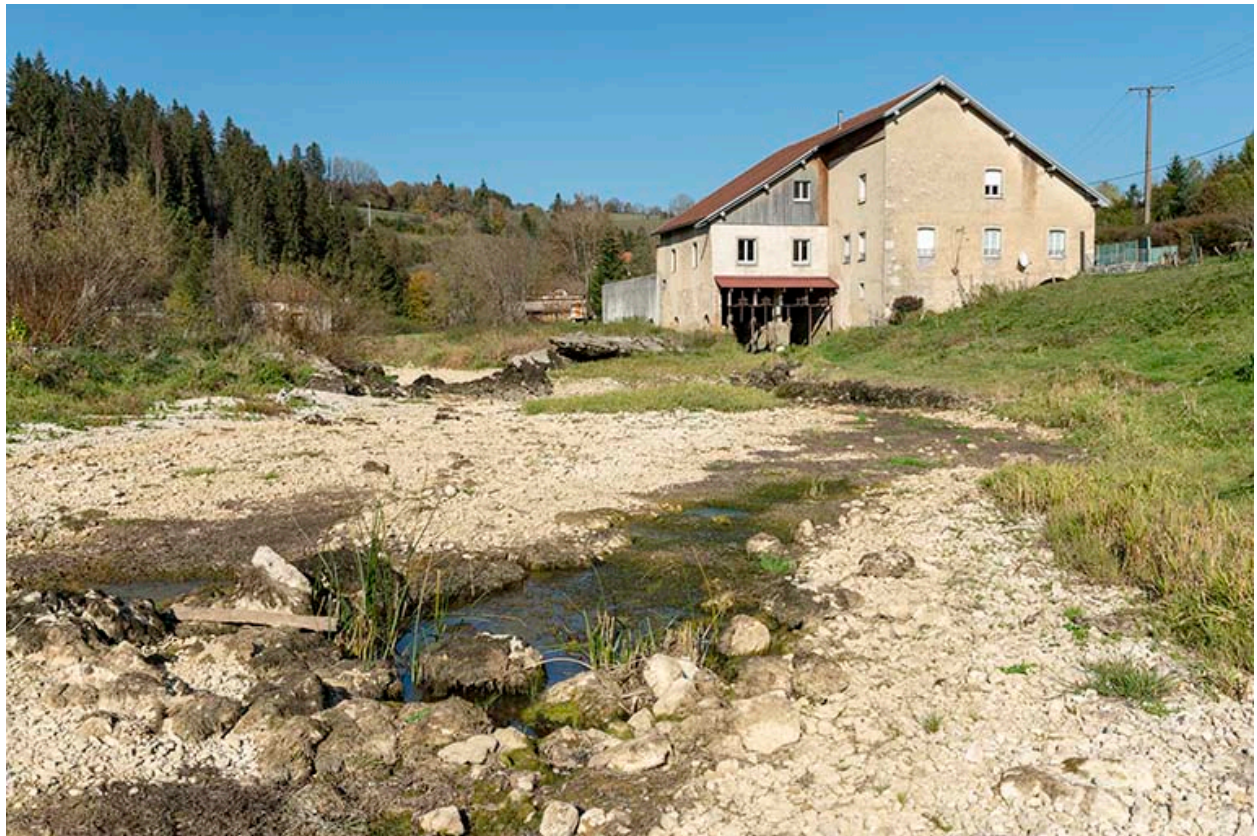
Moulin : vue d'ensemble depuis le sud (amont), avec le Doubs à sec.  
Phot. Sonia Dourlot  
IVR43\_20182501761NUC4A

Moulin : vue d'ensemble depuis le sud (amont), avec le Doubs à sec.

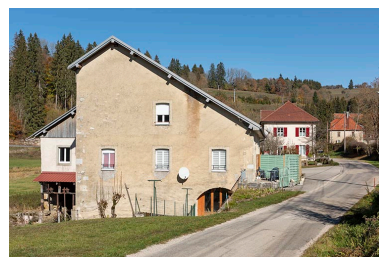
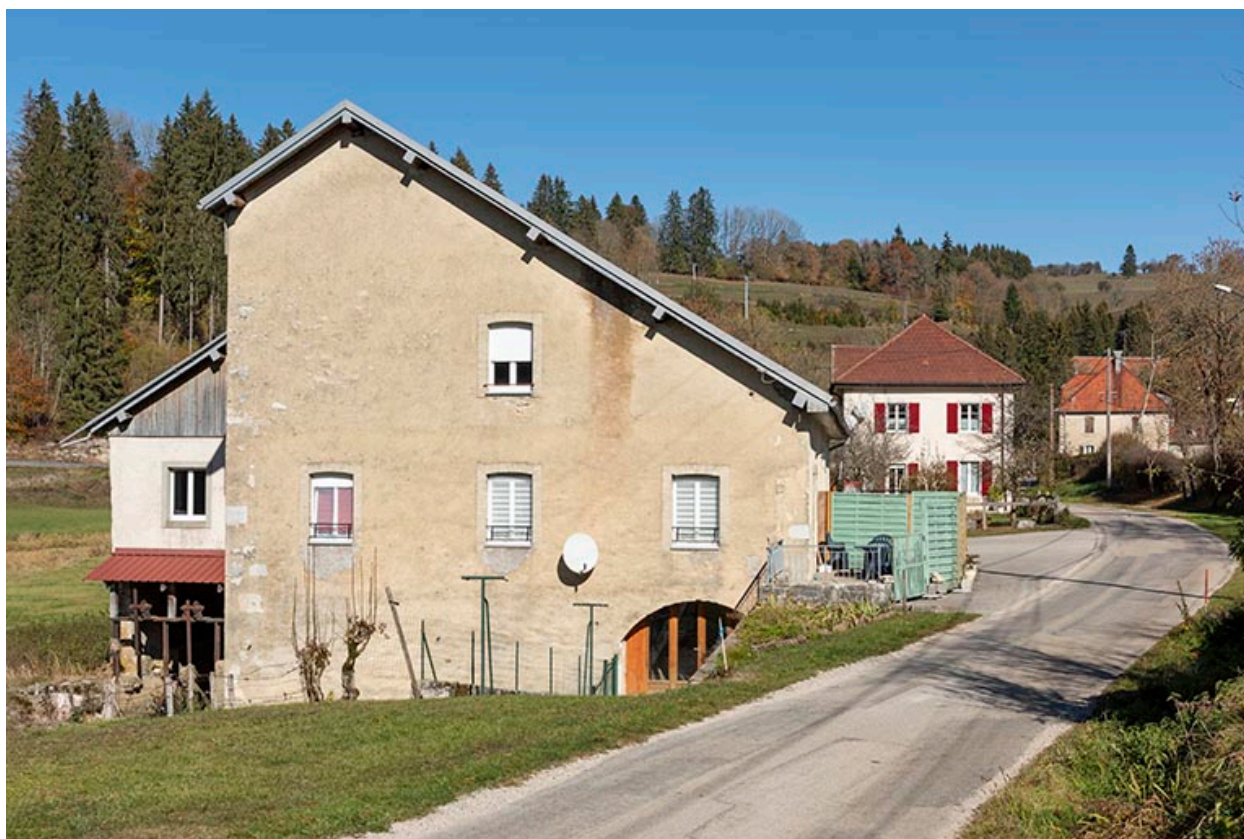
Moulin : façade latérale gauche (sud).  
Phot. Sonia Dourlot  
IVR43\_20182501759NUC4A

Moulin : façade latérale gauche (sud).

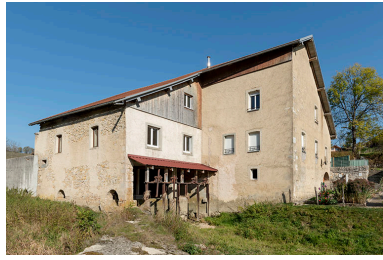
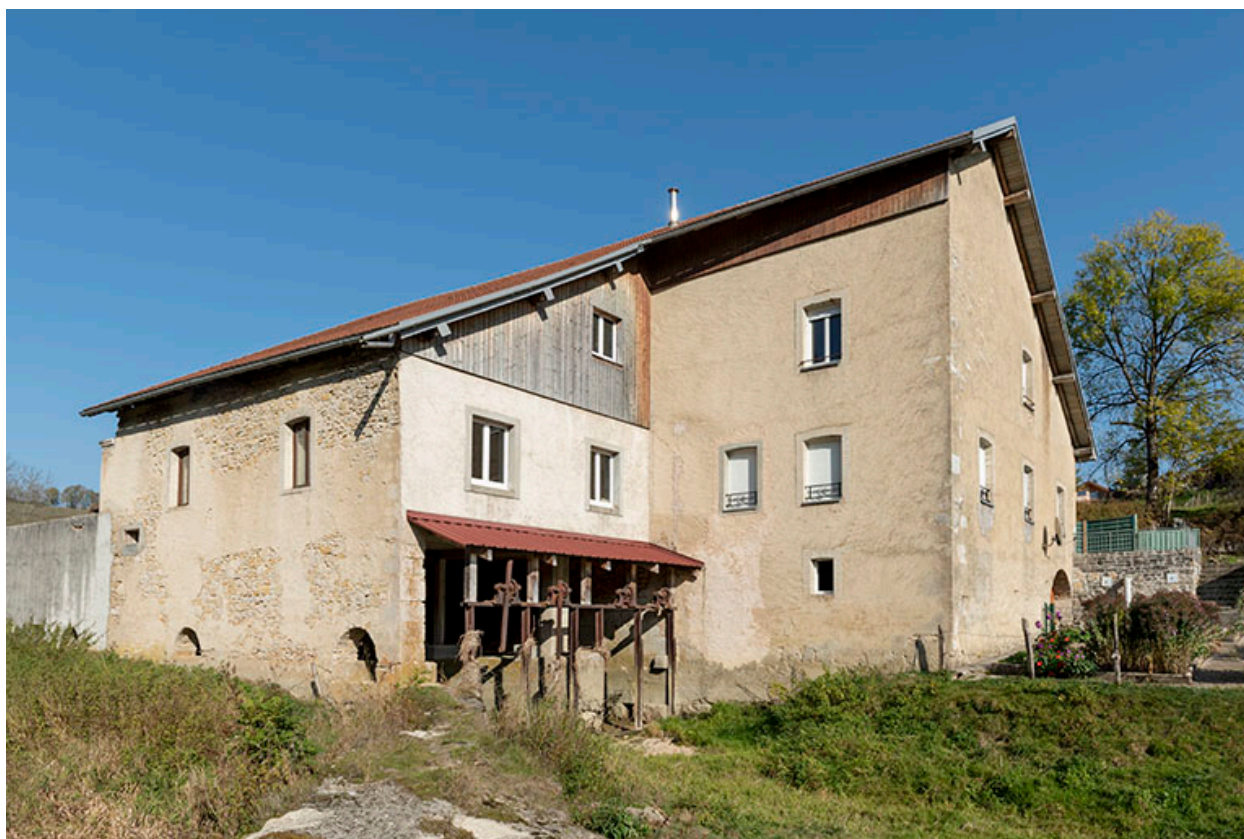
Moulin : façades postérieure  
et latérale gauche.  
Phot. Sonia Dourlot  
IVR43\_20182501762NUC4A

Moulin : façades postérieure et latérale gauche.

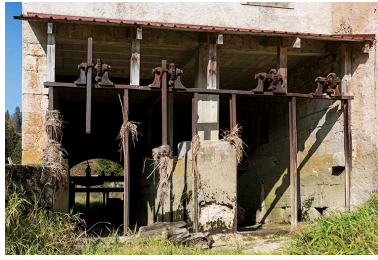
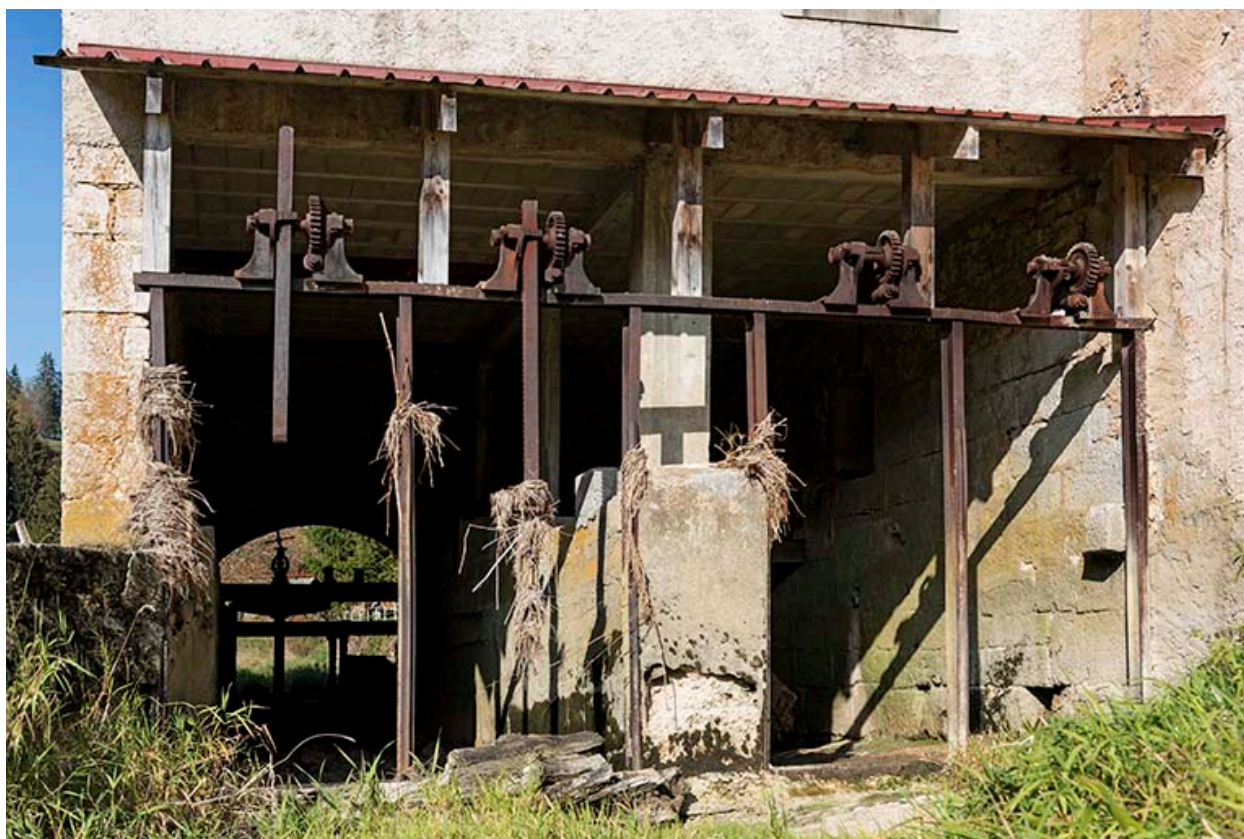
Moulin : vestiges des  
vannes de prise d'eau.  
Phot. Sonia Dourlot  
IVR43\_20182501763NUC4A

Moulin : vestiges des vannes de prise d'eau.

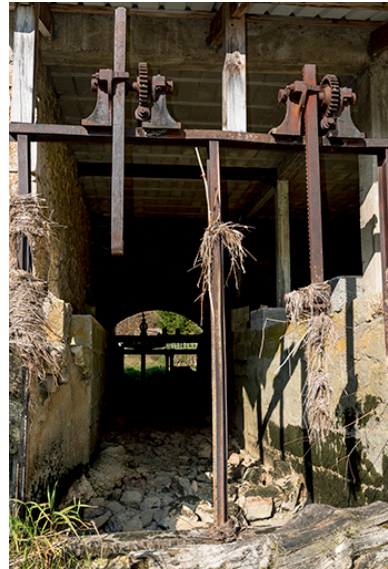
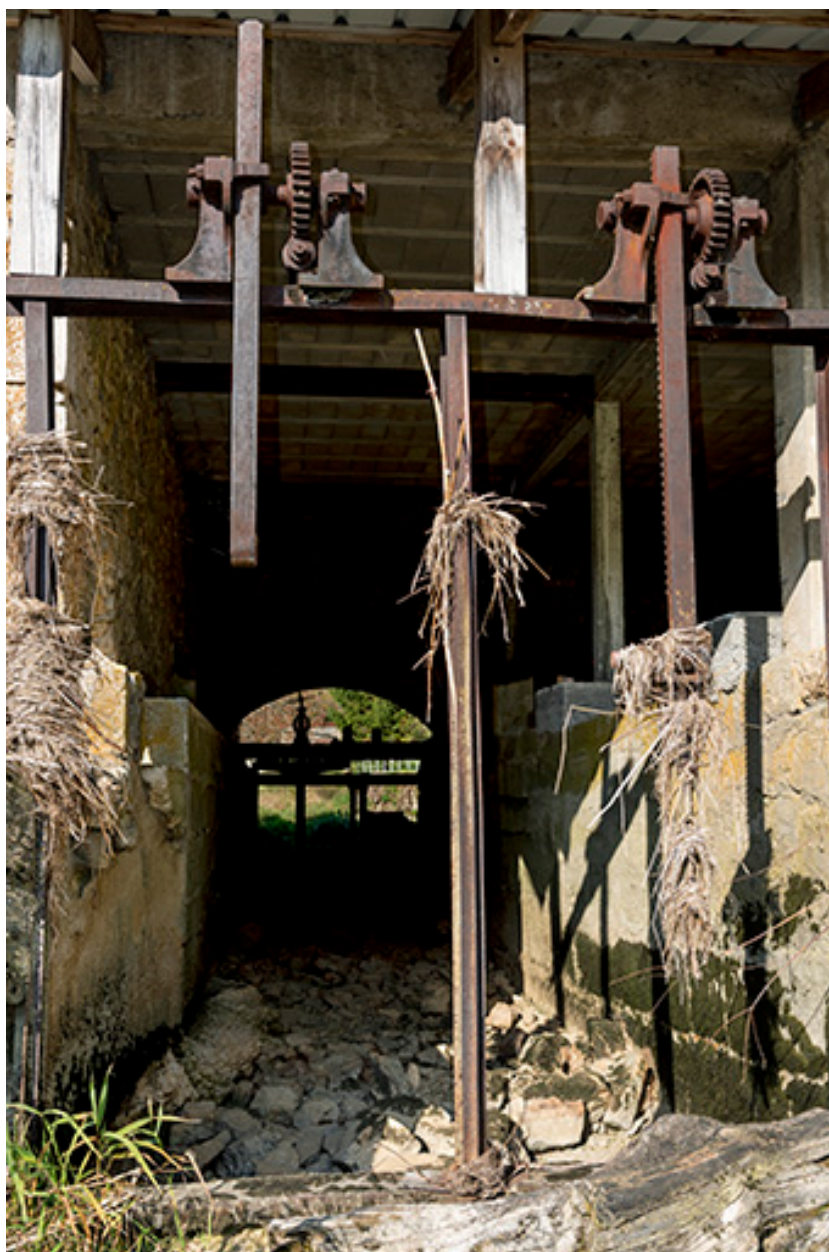
Moulin : vestiges des vannes  
de prise d'eau gauche.  
Phot. Sonia Dourlot  
IVR43\_20182501764NUC4A

Moulin : vestiges des vannes de prise d'eau gauche.

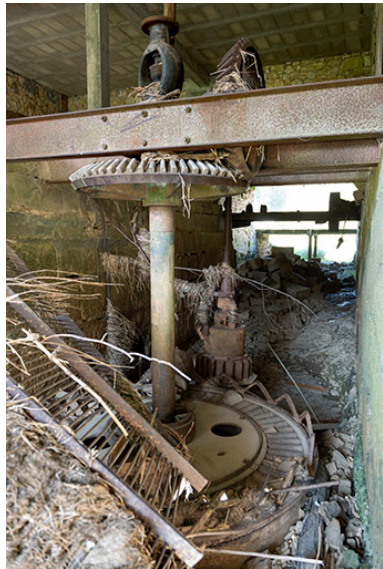
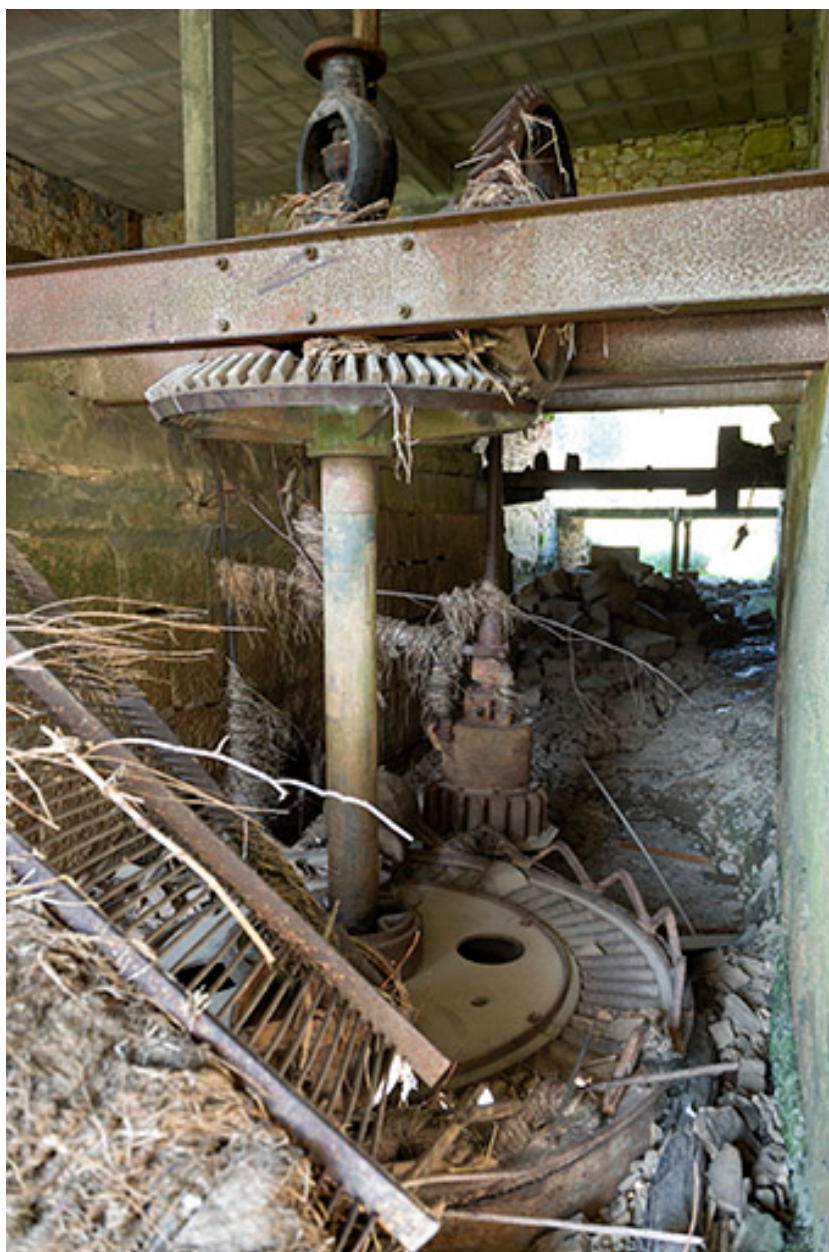
Moulin : turbine Pougnet.  
Phot. Sonia Dourlot  
IVR43\_20182501765NUC4A

Moulin : turbine Pougnet.

Le moulin de Remonot a été concédé le 13 mars 1551 par le prieuré de Morteau à Guillaume Joly. Signalé en 1778 et 1790 (date portée sur une pierre déposée au sol et sculptée d'un cœur avec les initiales C et M), il est dessiné (avec quatre roues hydrauliques) sur le plan cadastral de 1816. Il appartient alors au meunier François Joseph Monnin (1791-1842) puis passe vers 1843 à son fils Jean-Baptiste Félicien (1818-1888). Il est l'un des deux établissements hydrauliques recensés dans la commune en 1845 puis en 1852 (c'est alors un moulin à quatre tournants, avec scierie, ribe et machine à battre). En 1857, "l'usine se compose d'un moulin renfermant quatre paires de meules et une machine à battre le grain, d'une huilerie et d'une scierie à plusieurs lames, avec scie circulaire, le tout mis en mouvement par neuf roues hydrauliques prenant l'eau en dessous". Elle est réglementée par l'arrêté préfectoral du 19 février 1858. En 1860, la scierie Monnin débite planches et lambris mais le travail y est intermittent (l'établissement sera d'ailleurs en chômage en 1883). Une maison est bâtie à proximité dans la seconde moitié de la décennie 1860 puis agrandie vers 1886 tandis que le bâtiment principal connaît, pour sa part, peut-être une extension vers 1877. Le site passe une dizaine d'années plus tard au fils de Jean-Baptiste Félicien, le marchand de bois Alfred Monnin (1859-1922). Le bâtiment accueillant moulin et scierie est reconstruit vers 1906 (en 1900 ?) après avoir été détruit par un incendie. L'établissement (moulin à six roues hydrauliques, exploité par Albin Mougin, et scierie, avec une petite forge) est actif jusque vers 1920 puis il n'est ensuite plus fait mention que de la scierie. L'ensemble passe avant 1918 à Camille Monnin (1885-1930), un fils d'Alfred, qui reconstruit à cette date une partie du barrage (long de 82 m) emportée par les glaces. Le site est repris par ses enfants : Bernard (1912-1958) et Michel (1916-1965), dits exploitants de scierie. Ceux-ci bâtissent un garage en 1946 et agrandissent vers 1952 la scierie, qui sera démolie au début des années 1970 (après son effondrement sous le poids de la neige). La partie subsistante (ancien moulin) a été convertie en habitation mais une turbine **Pouquet** (d'Ornans) y est encore visible.

Énergies : énergie hydraulique : produite sur place, turbine hydraulique

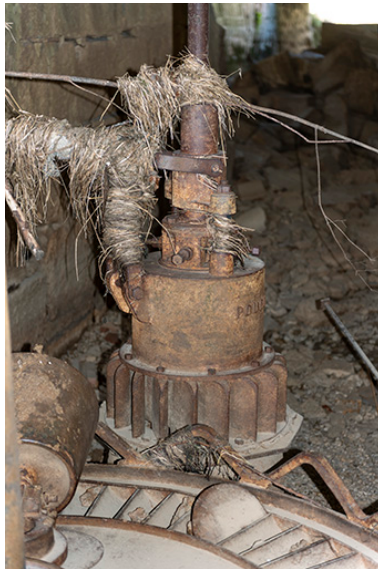
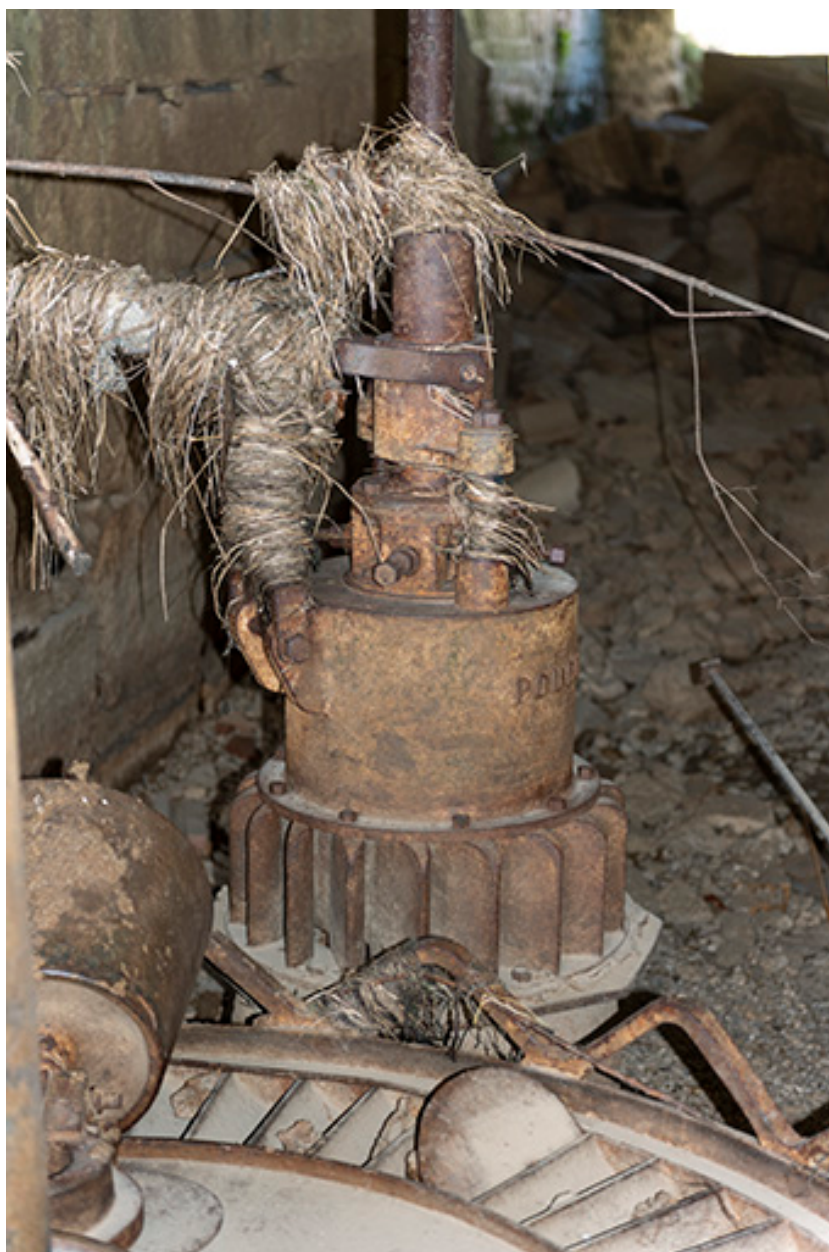
Moulin : transmission de la  
commande d'admission d'eau.  
Phot. Sonia Dourlot  
IVR43\_20182501766NUC4A

Moulin : transmission de la commande d'admission d'eau.
