Bourgogne-Franche-Comté, Territoire de Belfort  
Beaucourt  
parc des Cèdres

## demeure d'industriel dite château Robert Japy

Numéro de dossier : IA90000083  
Date de l'enquête initiale : 2000  
Date(s) de rédaction : 1982, 2000  
Cadre de l'étude : patrimoine industriel patrimoine industriel du Territoire de Belfort  
Degré d'étude : étudié

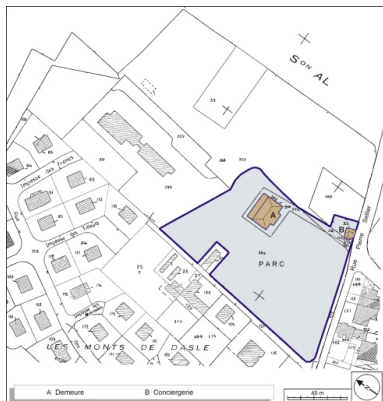
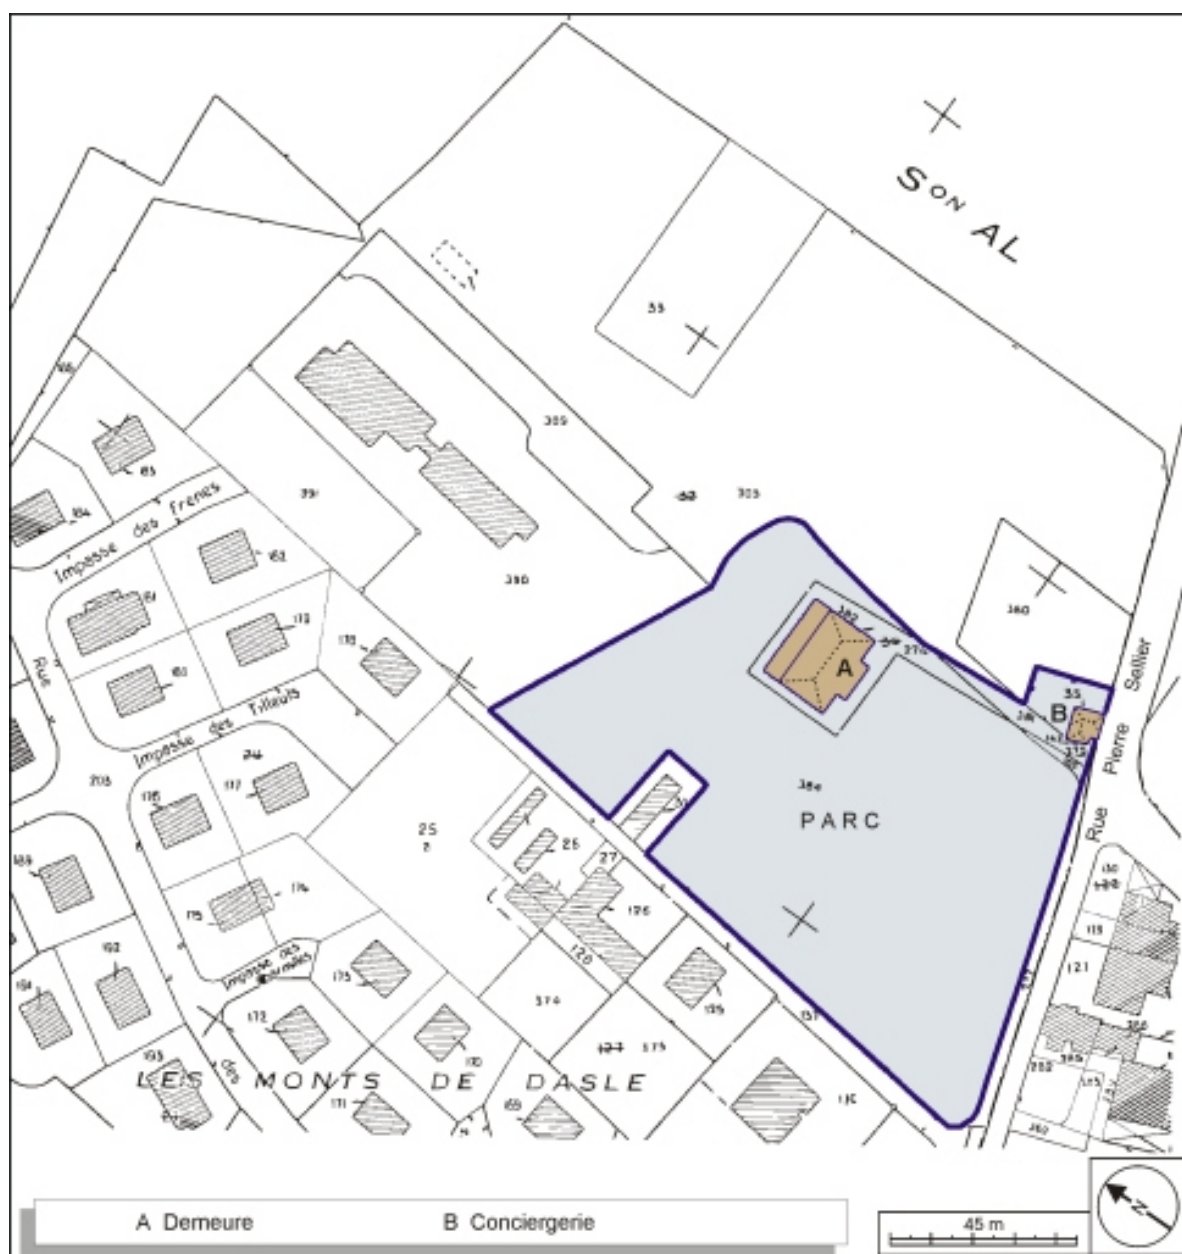
Plan-masse et de situation. Extrait du plan cadastral, 1984, section AM, 1:2000 agrandi à 1:1500.  
Dess. André Céréza  
IVR43\_20039000009NUDA

Plan-masse et de situation. Extrait du plan cadastral, 1984, section AM, 1:2000 agrandi à 1:1500.

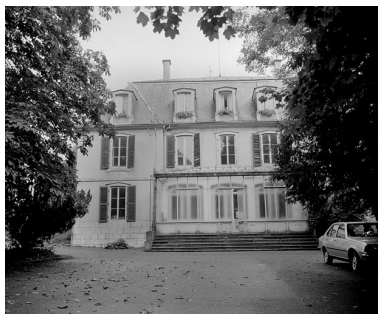
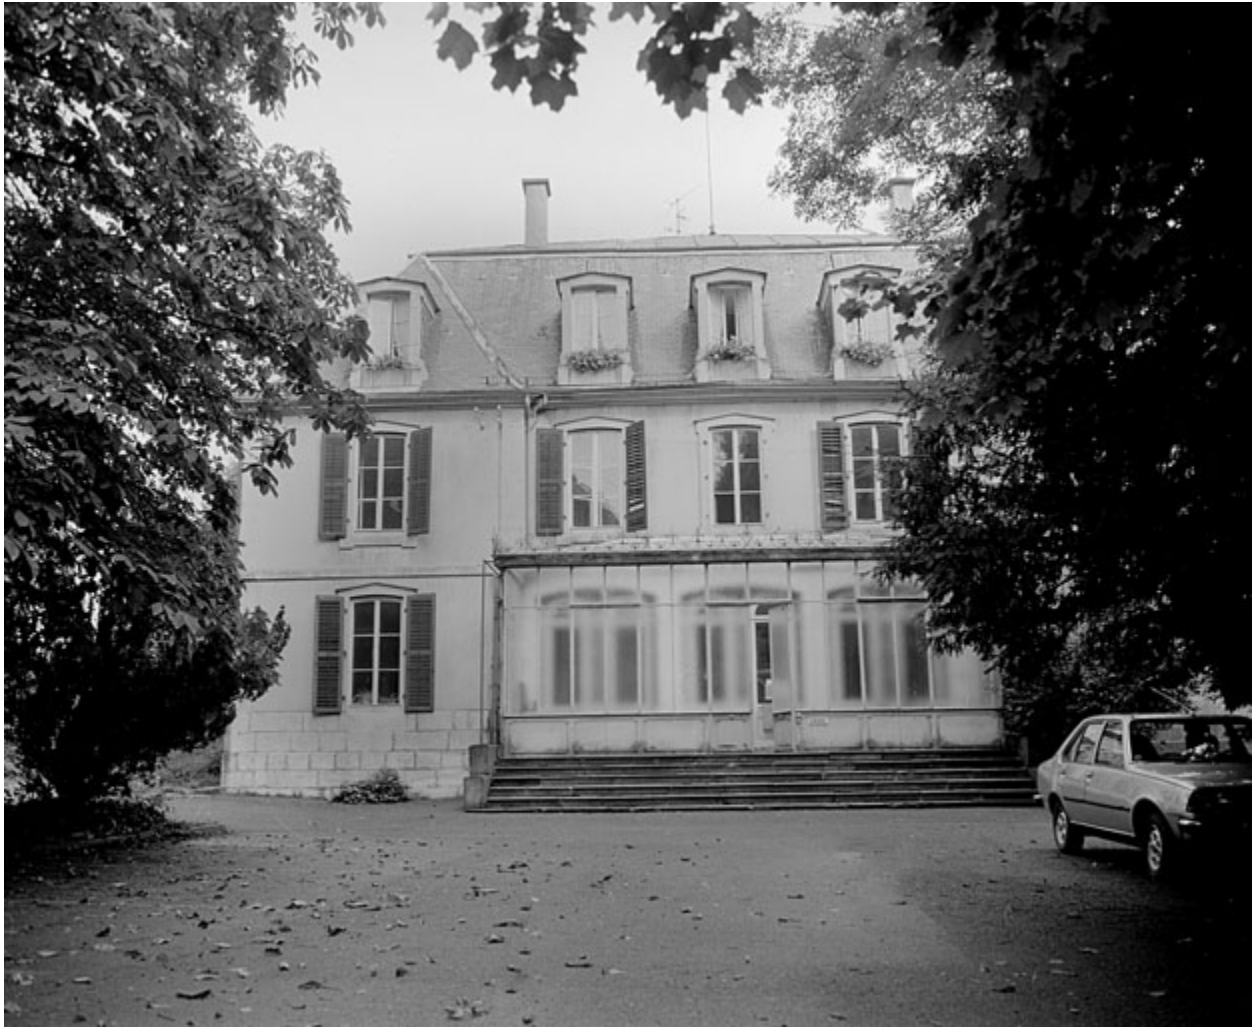
Façade sud en 1981. SRI. Enquête régionale sur les bâtiments industriels (1979-1981).  
Phot. Yves Sancey  
IVR43\_19819000028X

Façade sud en 1981.SRI. Enquête régionale sur les bâtiments industriels (1979-1981).

La demeure, de plan rectangulaire, est en pierre de taille pour le niveau inférieur (sous-sol) et en moellon de calcaire enduit pour le rez-de-chaussée surélevé, l'étage carré et l'étage de comble. Le toit est à longs pans brisés et croupe, couvert d'ardoise et de métal (zinc ?). La conciergerie, de style vaguement néo-renaisant, a un plan en L avec une petite tour polygonale dans l'angle. Elle est en moellon de calcaire enduit et possède un sous-sol et un étage de comble couvert d'un toit à croupe. La tour est pourvue d'un niveau supérieur en (faux ?) pan de bois, couverte d'une petite flèche polygonale en tuile mécanique vernissée. La demeure est aujourd'hui désaffectée, tandis que la conciergerie sert de logement.

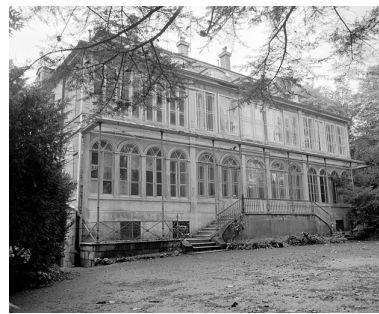
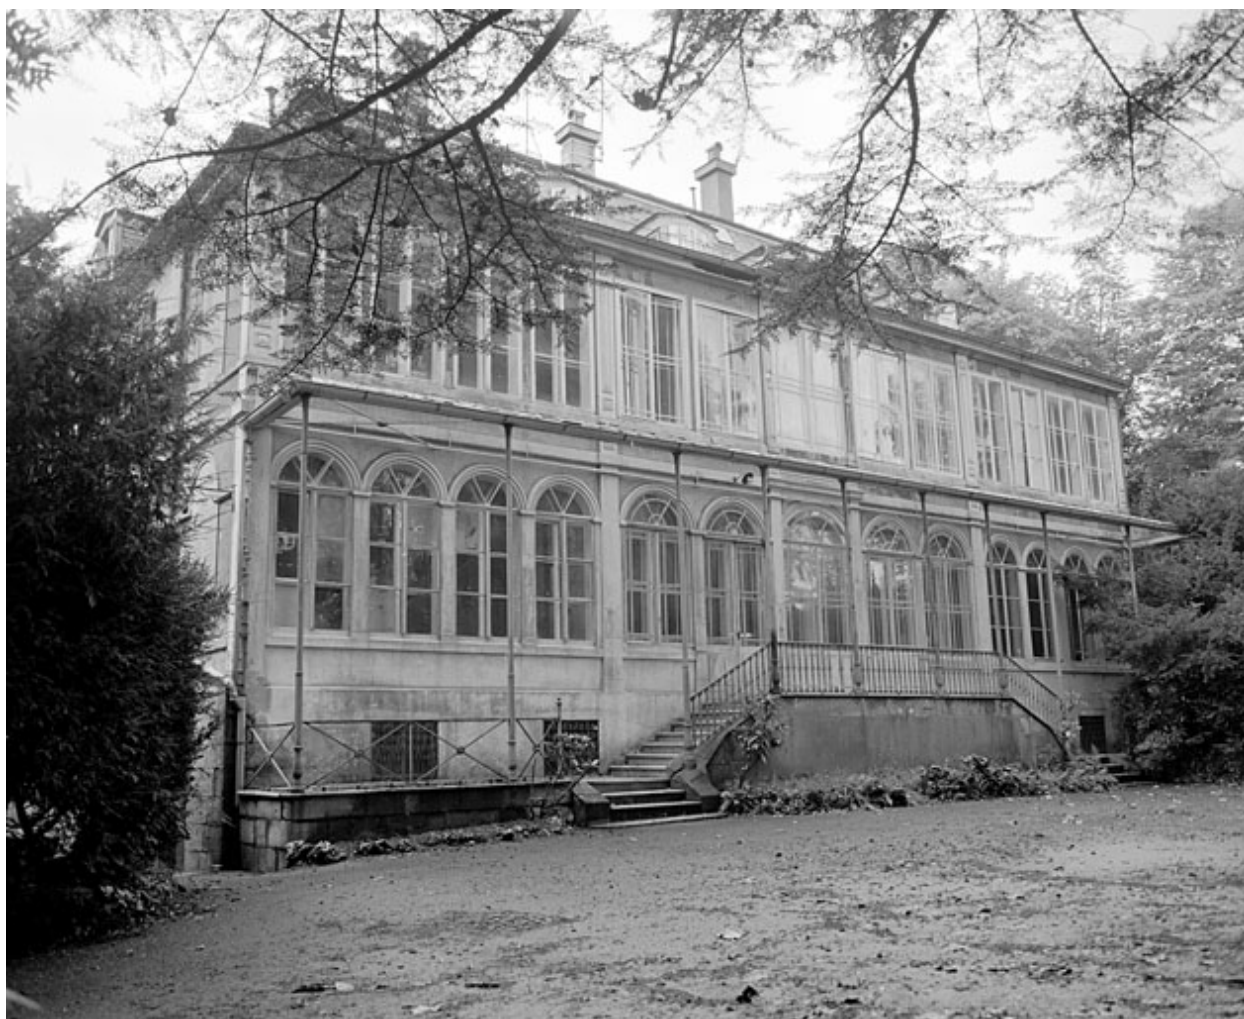
Façade nord en 1981. SRI. Enquête régionale sur les bâtiments industriels (1979-1981).  
Phot. Yves Sancey  
IVR43\_19819000029X

Façade nord en 1981.SRI. Enquête régionale sur les bâtiments industriels (1979-1981).

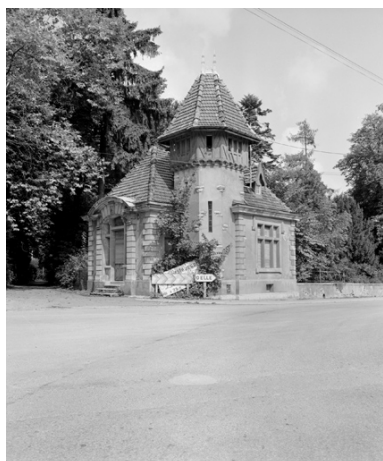
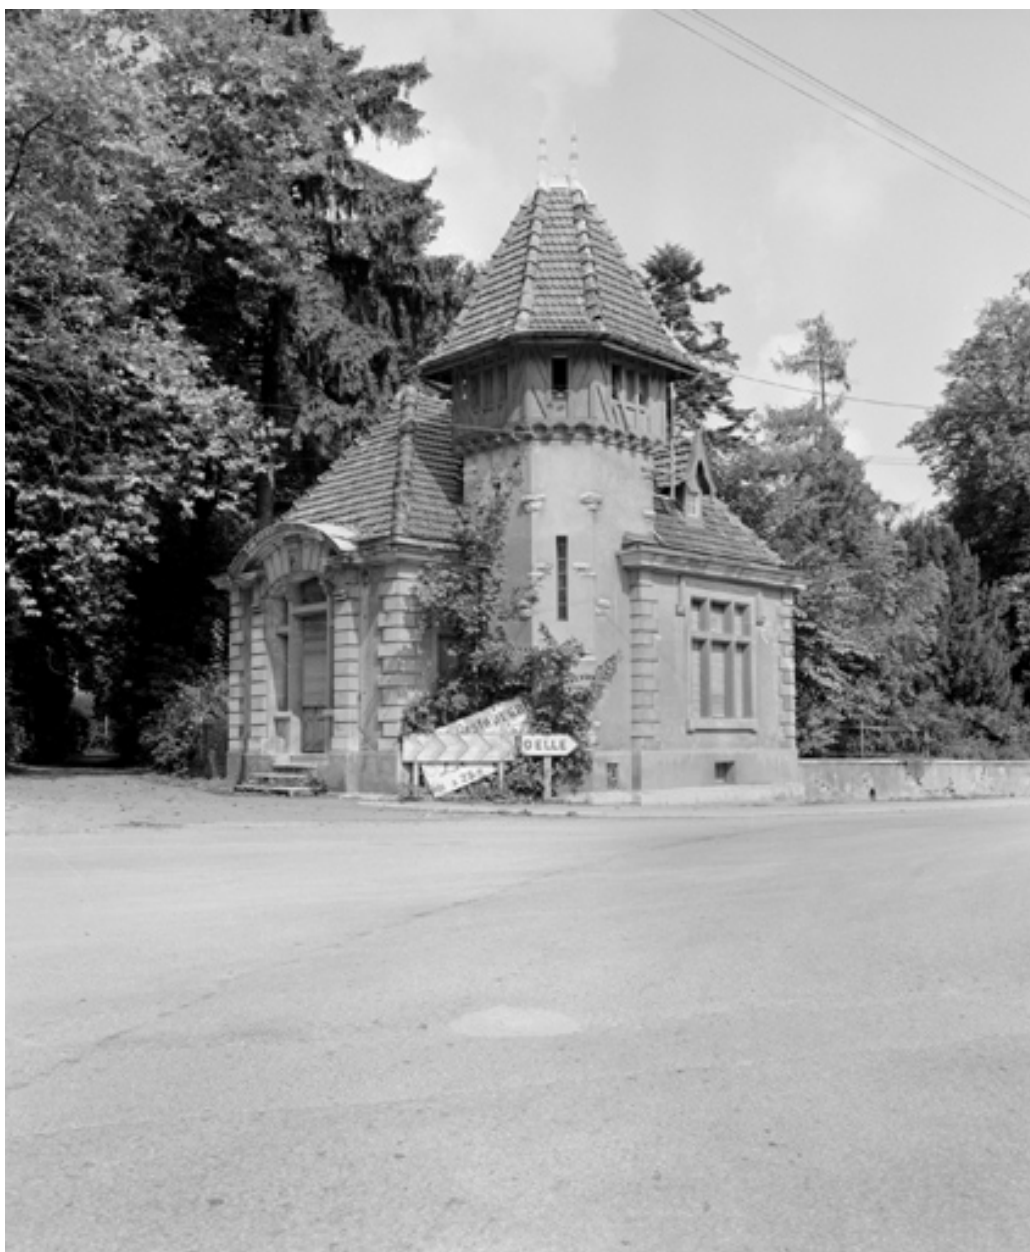
Conciergerie en 1981. SRI. Enquête régionale sur les bâtiments industriels (1979-1981).  
Phot. Yves Sancey  
IVR43\_19819000027X

Conciergerie en 1981.SRI. Enquête régionale sur les bâtiments industriels (1979-1981).

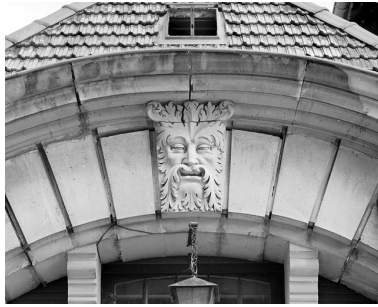
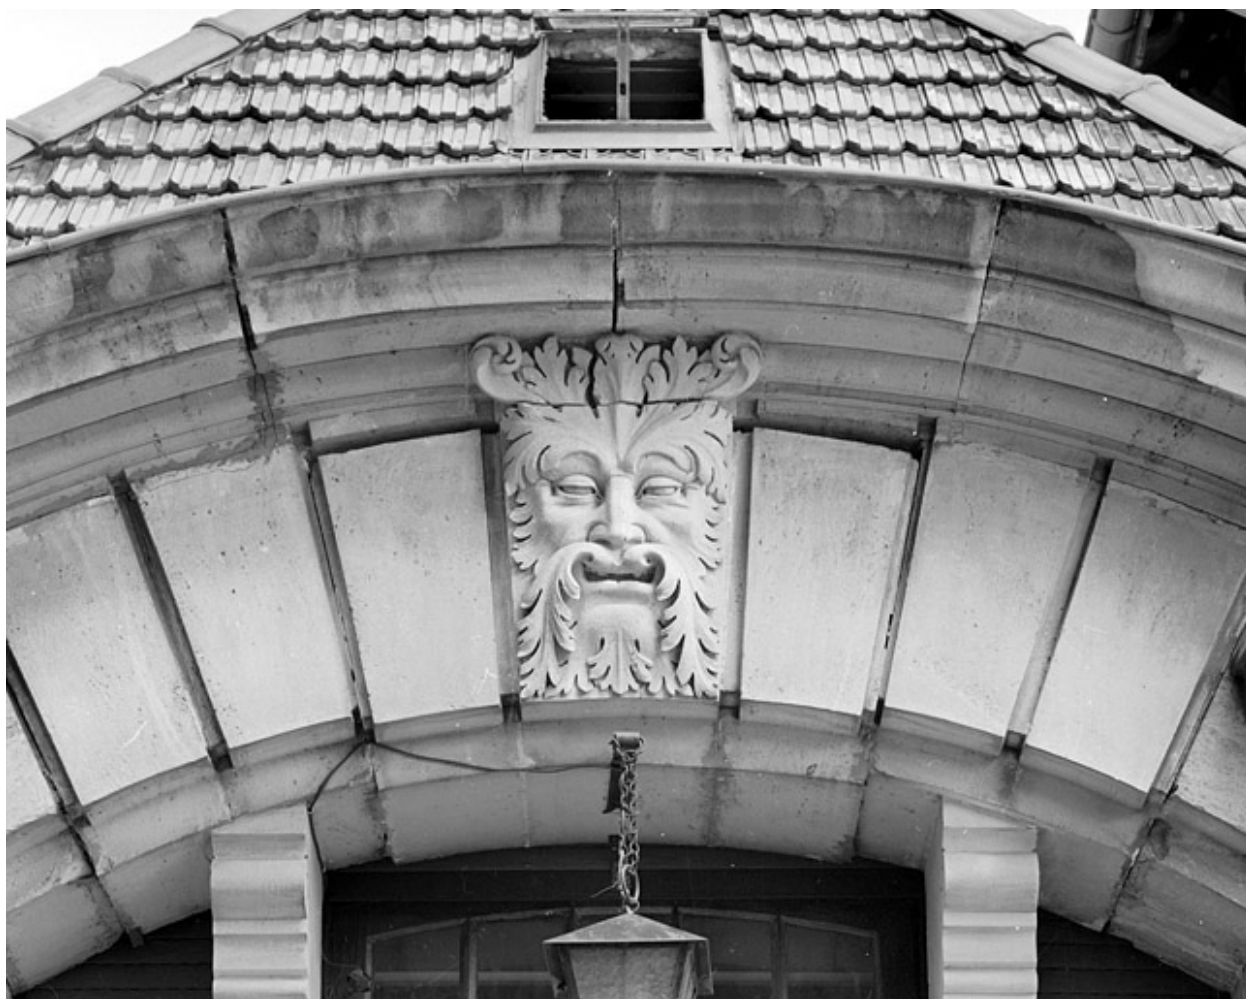
Conciergerie. Détail du  
mascaron sur la façade ouest.

Conciergerie. Détail du mascaron sur la façade ouest.
