Bourgogne-Franche-Comté, Jura  
Hauts de Bienne  
157 rue de la République

## immeuble

Numéro de dossier : IA39000747  
Date de l'enquête initiale : 2000  
Date(s) de rédaction : 2009  
Cadre de l'étude : inventaire topographique  
Degré d'étude : étudié

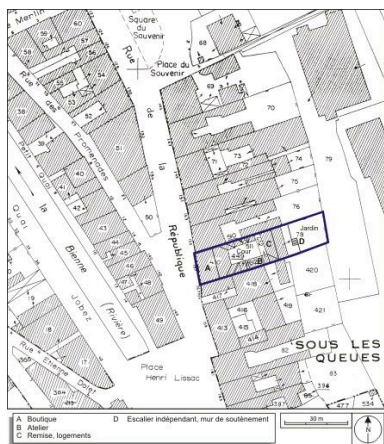
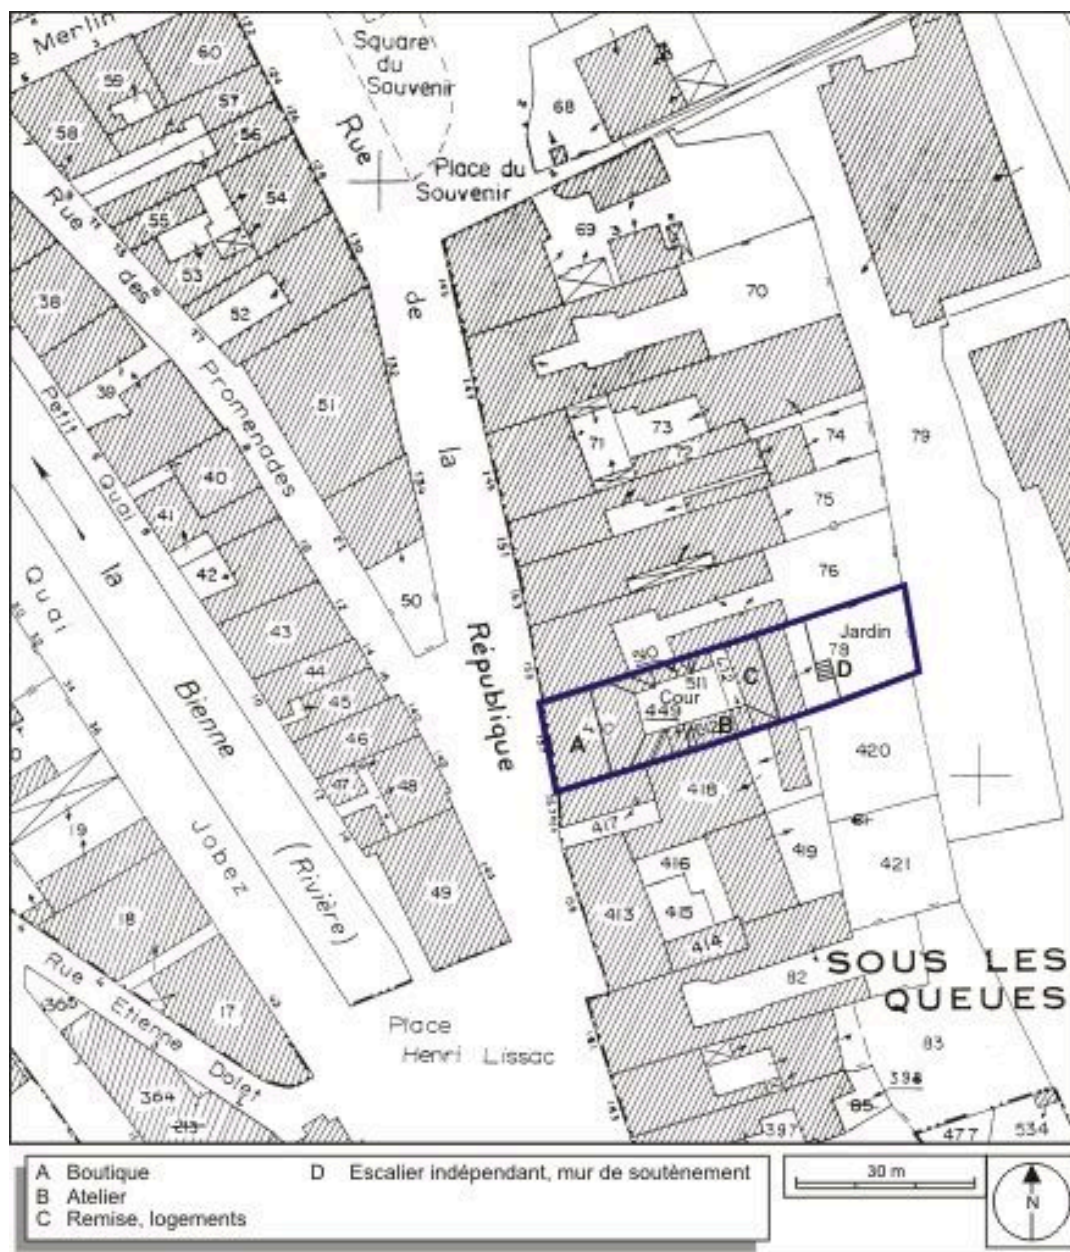
Plan-masse et de situation.  
Extrait du plan cadastral, 1980,  
section AI, échelle 1:1000  
Dess. André Céréza  
IVR43\_20093900288NUDA

Plan-masse et de situation. Extrait du plan cadastral, 1980, section AI, échelle 1:1000

Technique de relevé : reprise de fond ; Échelle : 1/1000

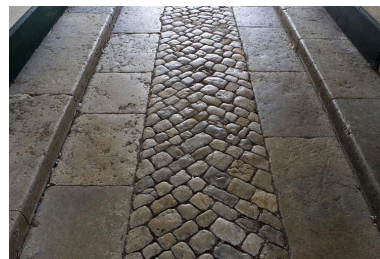
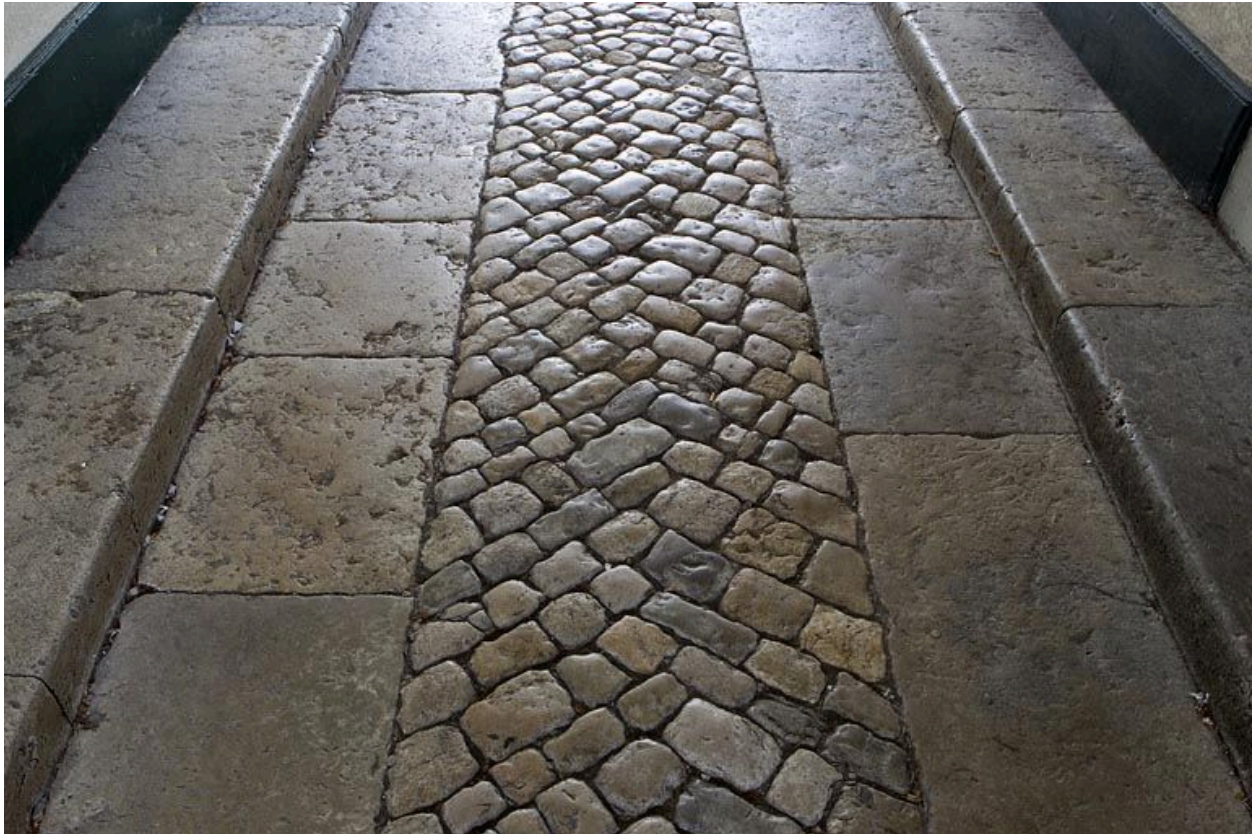
Passage couvert : sol de galets.  
Phot. Yves Sancey  
IVR43\_20103900476NUC2A

Passage couvert : sol de galets.

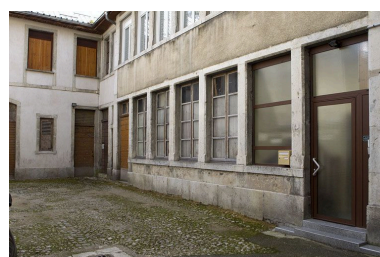
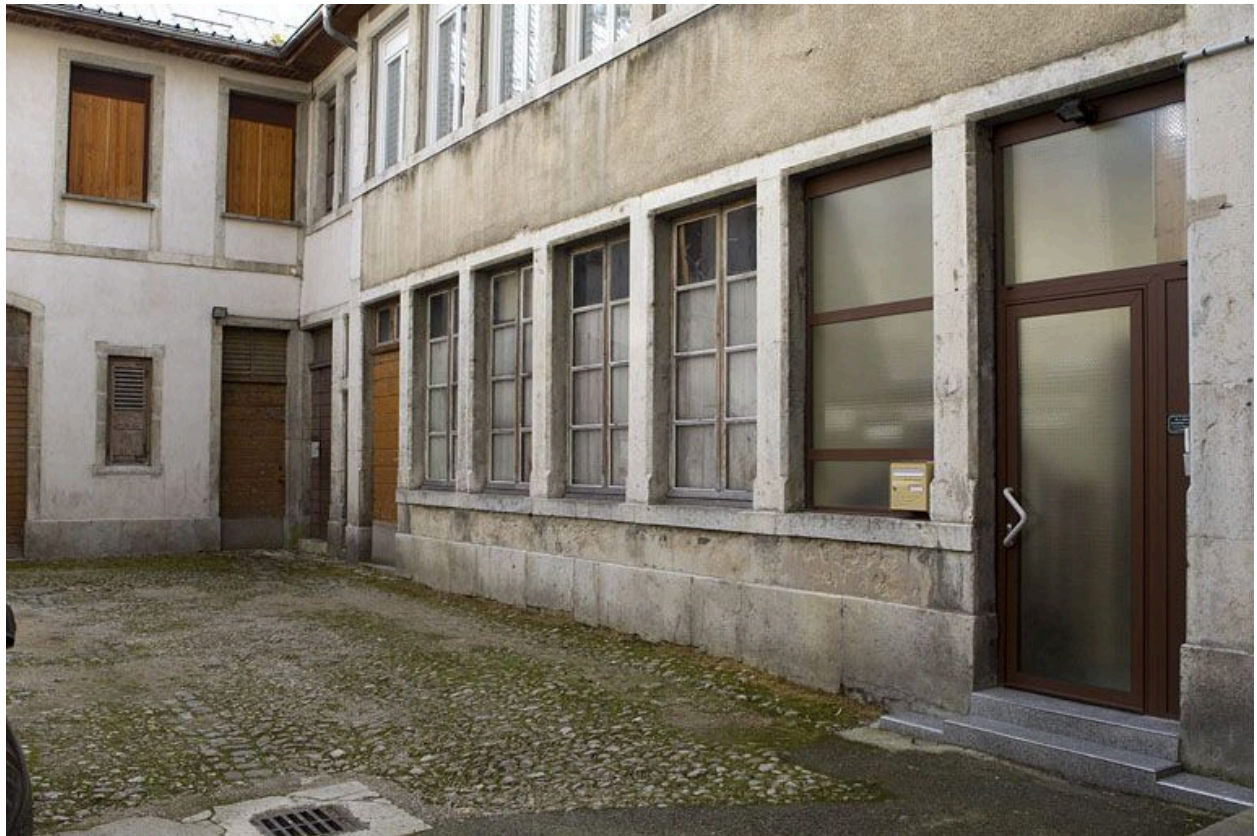
Atelier (à baies multiples).  
Phot. Yves Sancey  
IVR43\_20103900601NUC2A

Atelier (à baies multiples).

Les baies multiples sont des baies d'un module courant dont la multiplication marque la présence d'un atelier.

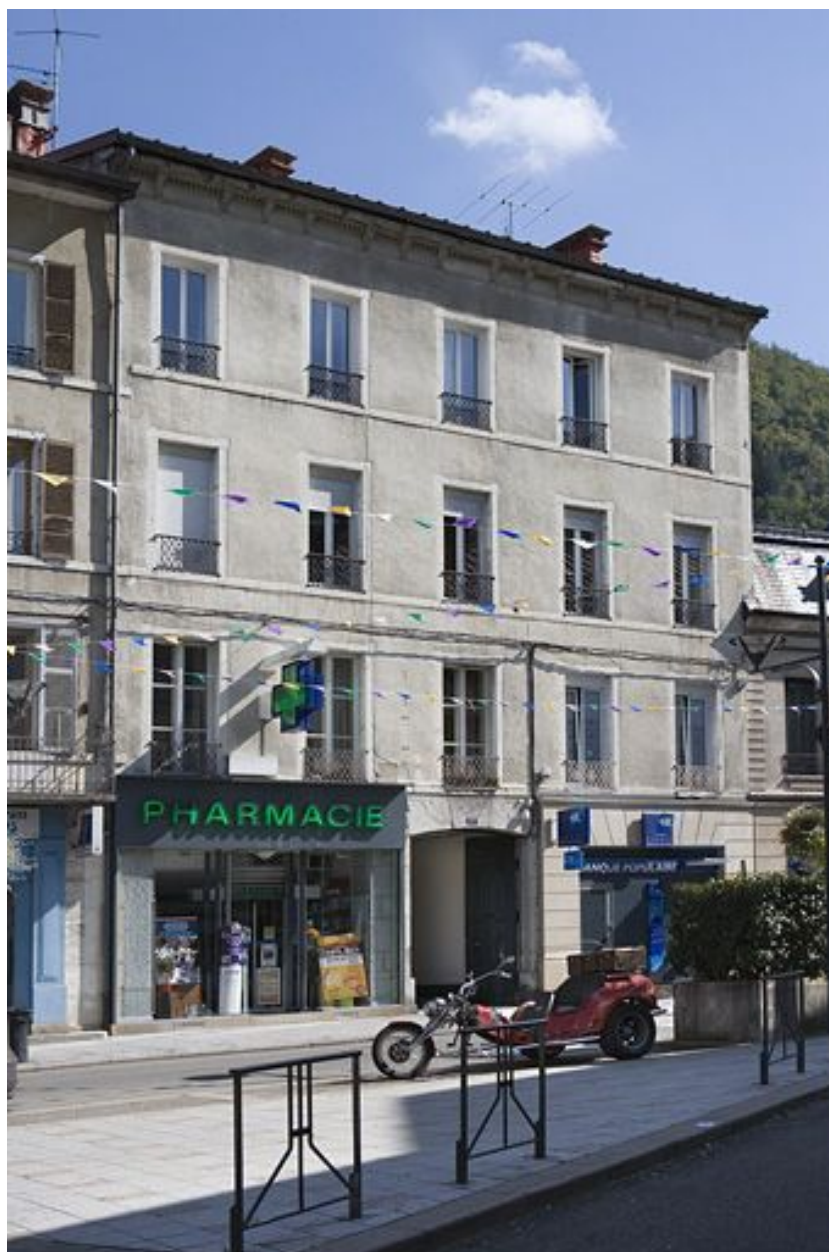
Façade antérieure.  
Phot. Yves Sancey  
IVR43\_20093900149NUC2A

Façade antérieure.

L'immeuble a des murs en moellons calcaires enduits, avec appareil de pierre de taille apparente au rez-de-chaussée sur la rue. Doté d'un sous-sol, il compte trois étages carrés, desservis par un escalier tournant en bois accessible depuis le porche central. Il présente deux avant-corps en saillie sur la façade postérieure. Celui au sud se poursuit par un atelier à étage carré, éclairé de fenêtres jumelées, qui s'appuie à l'est contre un bâtiment de même hauteur fermant la cour, avec remise en rez-de-chaussée et logements à l'étage. Métalliques, les toitures sont à longs pans et pignon couvert, à l'exception de l'aile qui est coiffée d'un appentis. A l'est, un escalier isolé donne accès au jardin en terrasse.

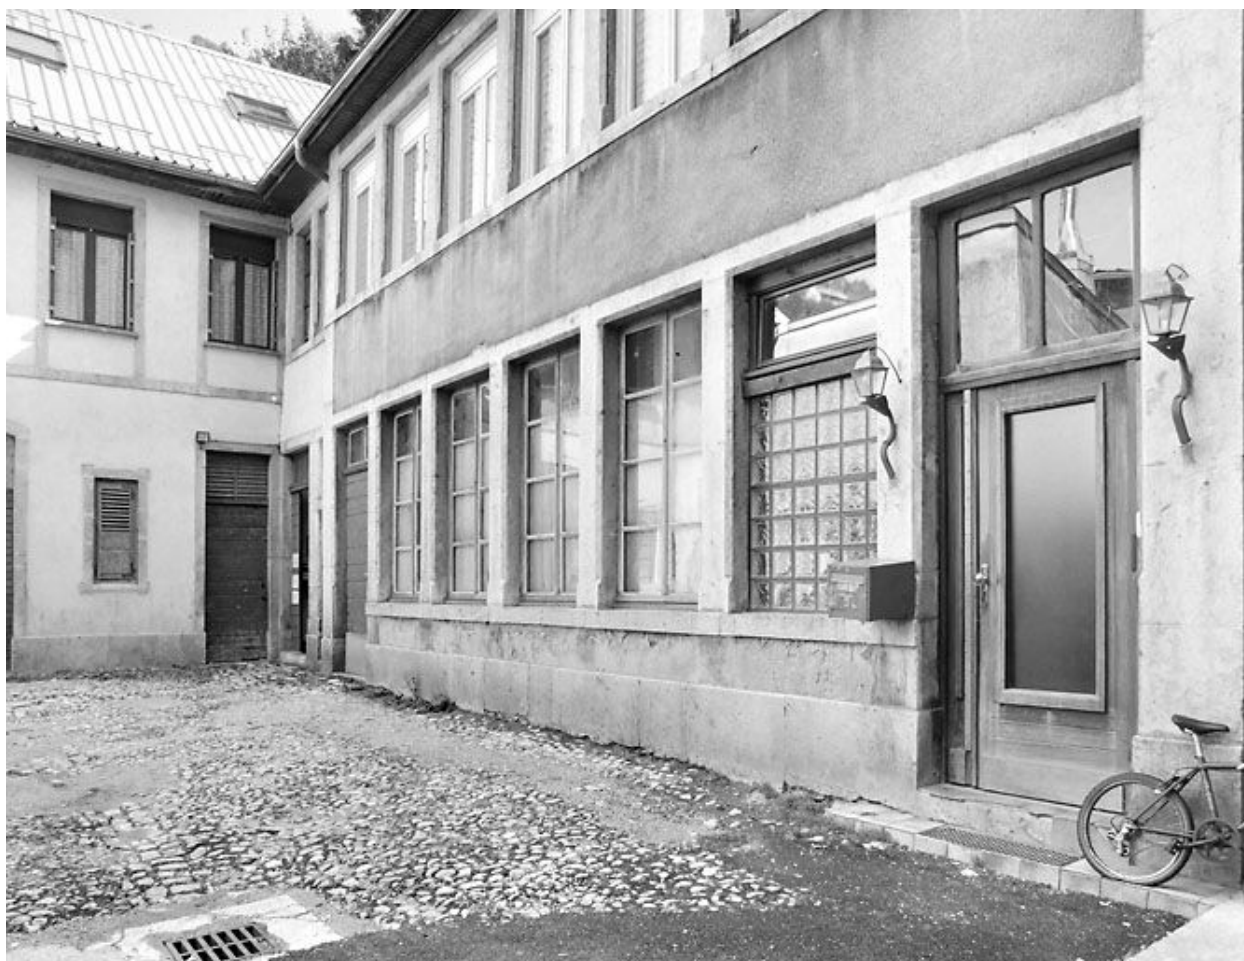
Atelier (à baies multiples).  
Phot. Yves Sancey  
IVR43\_20033900721X

Atelier (à baies multiples).
