Bourgogne, Côte-d'Or  
Pernand-Vergelesses  
rue Jacques-Copeau, rue du Paulant

## église paroissiale Saint-Germain d'Auxerre

Numéro de dossier : IA21004656

Cadre de l'étude : pré-inventaire , enquête thématique régionale patrimoine religieux de la Côte de Beaune

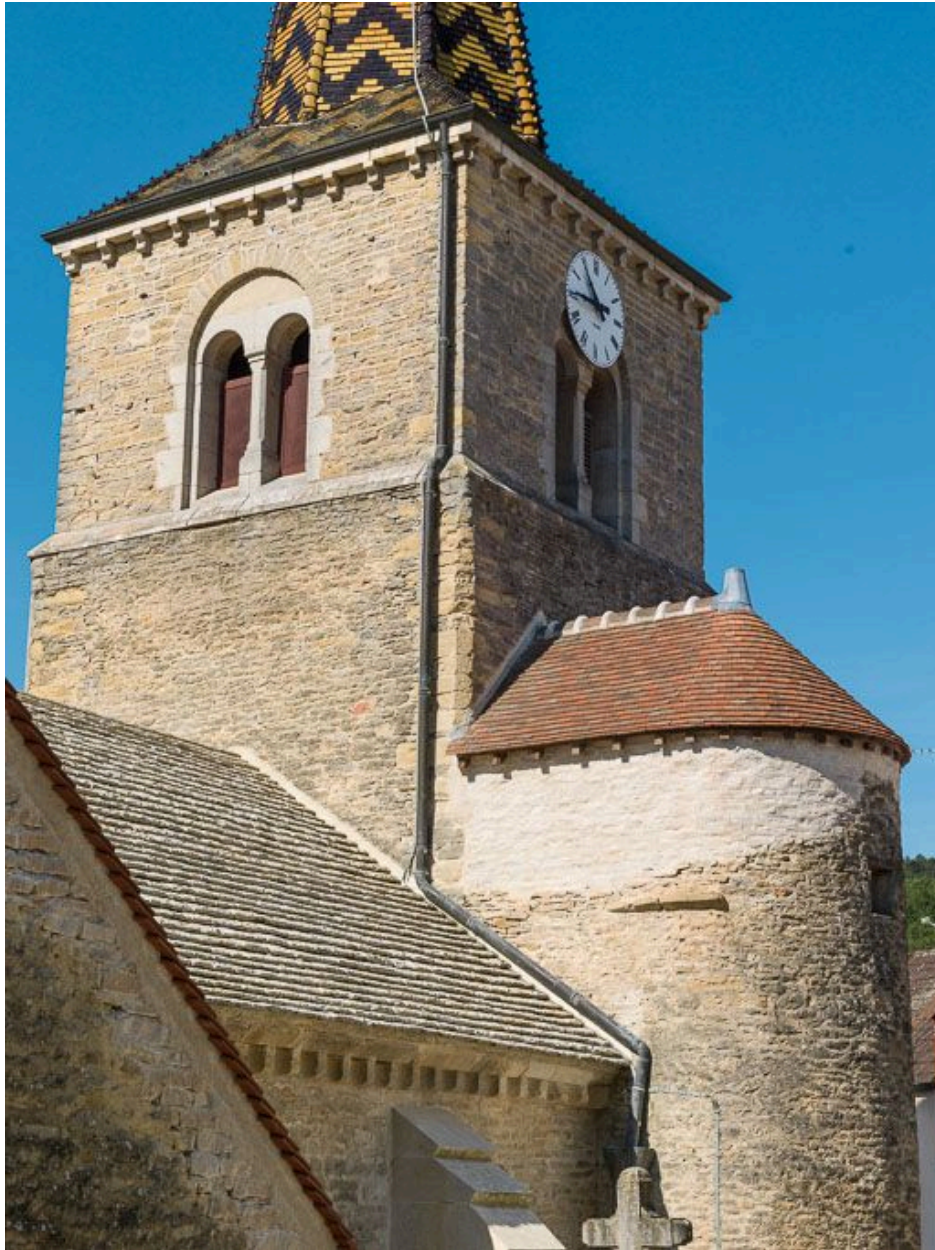
Clocher et sa tourelle d'escalier.

Situé au centre du village, l'édifice, orienté et de plan en croix latine, est précédé d'une tour-clocher à trois niveaux et surmonté d'une flèche couverte en tuiles plates plombifères. Le premier niveau est percé de deux baies, dont la porte qui accède à la nef ; le deuxième niveau, aveugle, contient le mécanisme de l'horloge ; le troisième niveau, percé de quatre baies géminées, abrite la chambre des cloches. Au nord de la tour-clocher s'élève une tourelle ; couverte d'un toit à croupe ronde de tuiles plates, elle abrite un escalier à vis en pierre de taille éclairé par des jours conduisant au deuxième étage. Une corniche à modillons court le long des murs de la nef et du clocher. L'élévation du chœur est supérieure à celle de la nef. La nef, à deux pans, est couverte de pierre calcaire (laves). Elle est éclairée au sud par trois baies en plein-cintre fermées par des verrières et une porte à linteau sur coussinets qui ouvre sur la nef. Au nord, elle n'est éclairée que par une baie

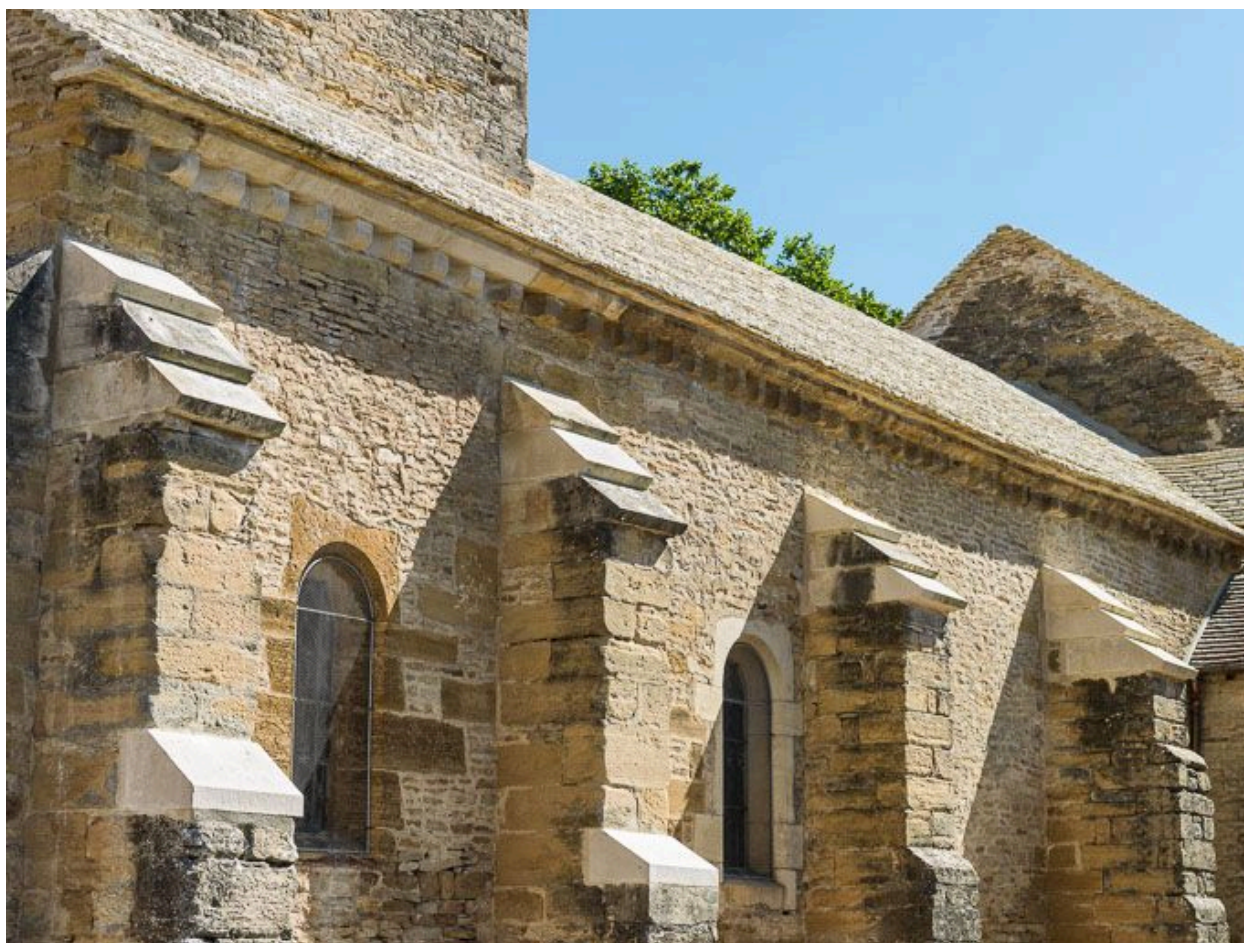
Élévation sud-ouest, détail des contreforts et de la corniche.

close par une verrière. L'édifice est épaulé par 13 contreforts à chaperon en lave. Il est flanqué de deux chapelles dont le toit à deux pans est couvert de tuiles plates. Le chœur à chevet plat comporte un oculus et une petite baie rectangulaire éclaire les combles.

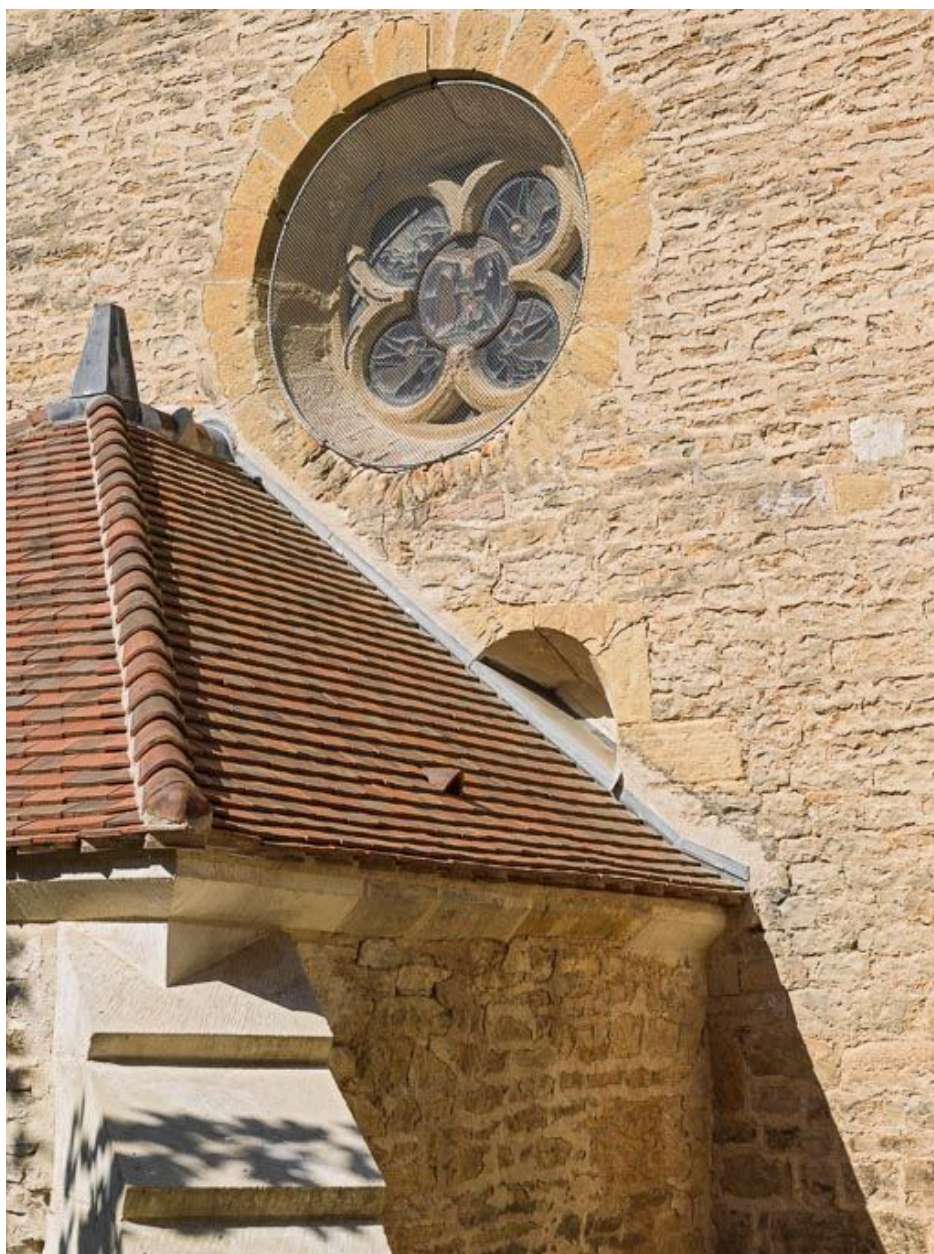
Détail de l'oculus et de la baie murée du choeur.

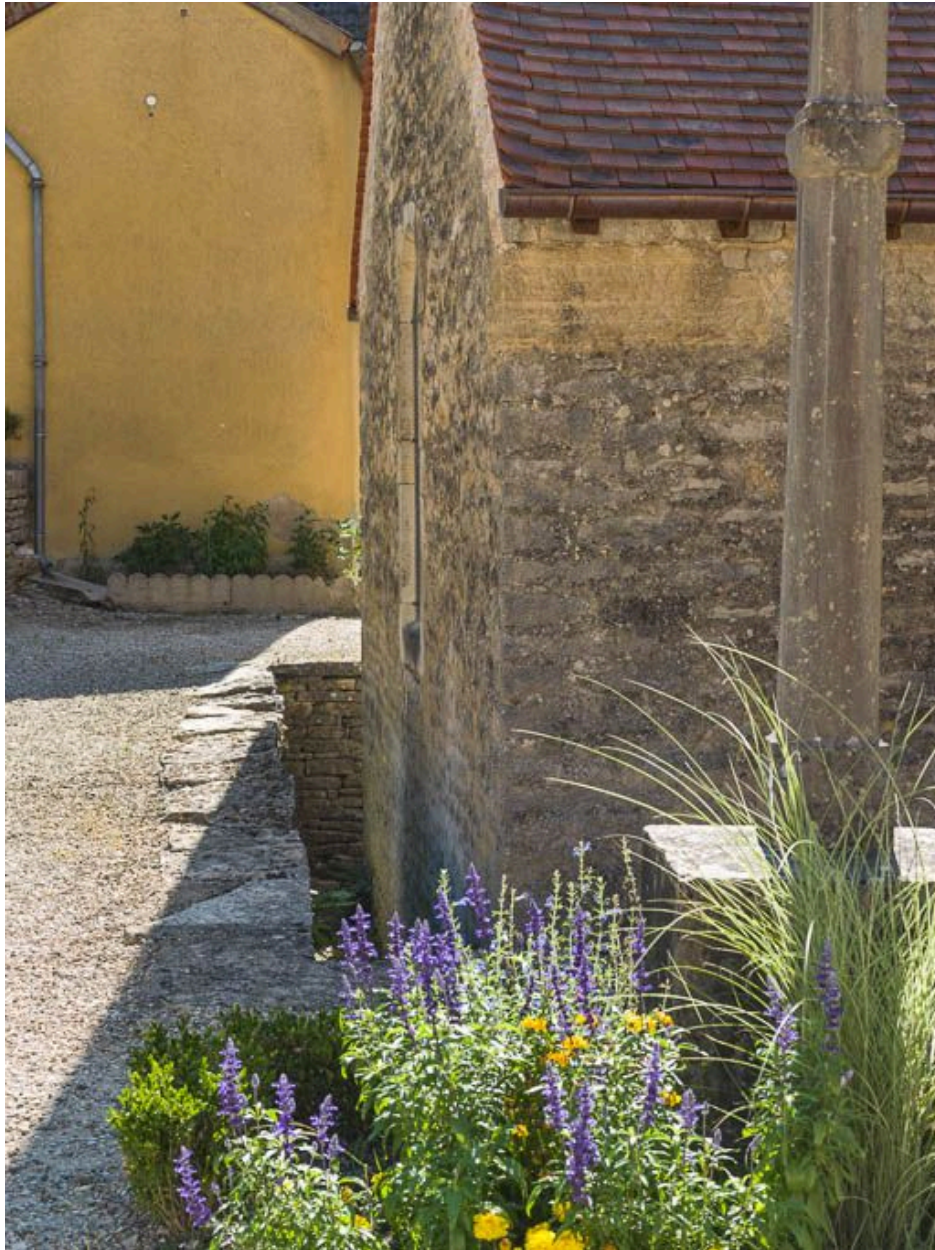
Fossé d'assainissement de la chapelle nord-est.

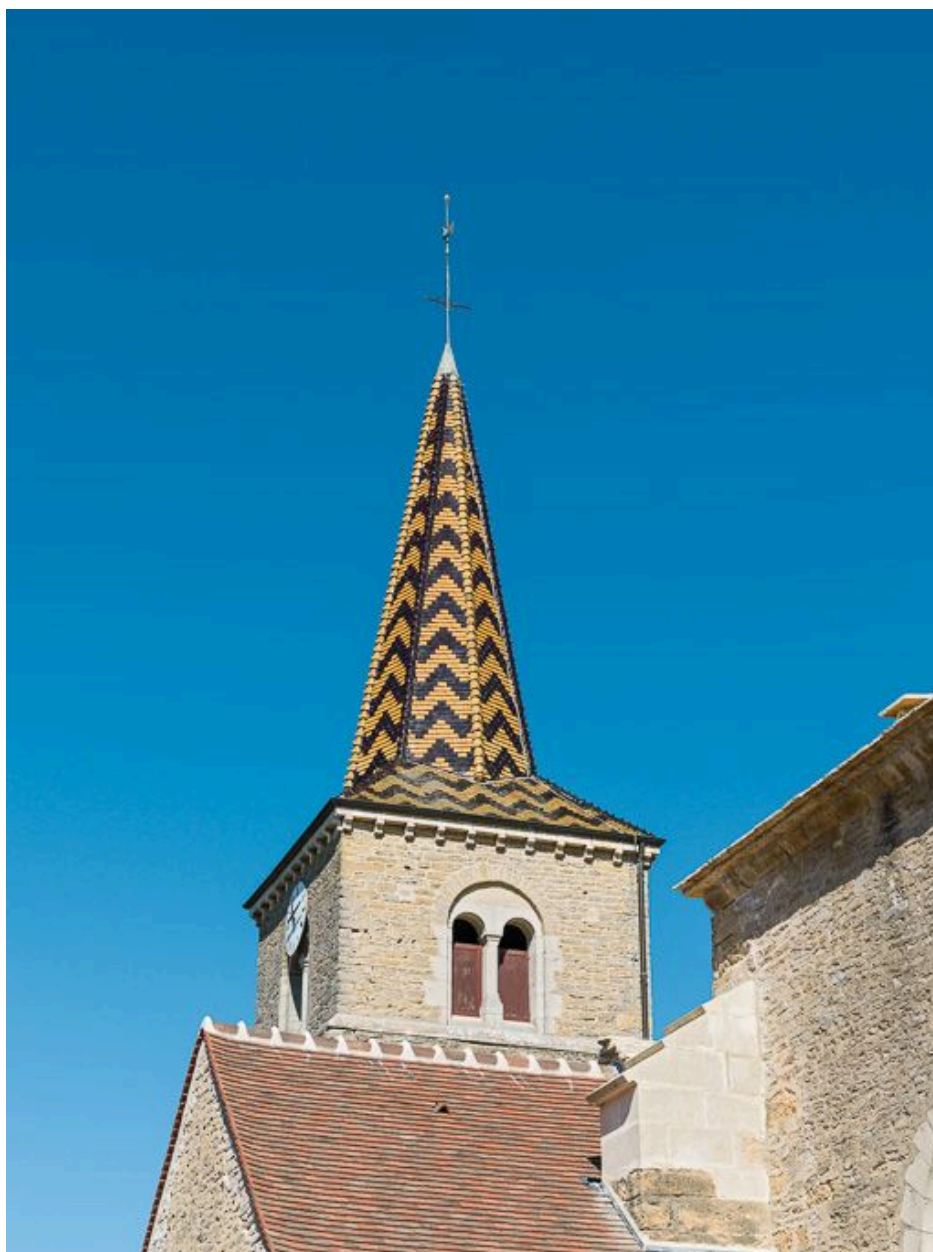
flèche du clocher.

Le clocher est modifié au 19e siècle : l'ajout d'une flèche, prévue en 1829, est ajournée , sans doute pour des difficultés financières, elle sera finalement construite en 1859. F. Goin en donne une description (devis du 12 février 1859- Archives départementales de la Côte-d'Or II O 479-7) : " Le clocher actuel de l'église de Pernand se compose d'une tour carrée surmontée d'une toiture en lave portée sur deux pignons et percée à son sommet de quatre baies géminées. Le clocher ainsi que la majeure partie de l'église appartient à la dernière partie de l'époque romane [...] le revêtement aurait lieu en tuiles vernies afin qu'il s'harmonise mieux avec le reste des constructions."

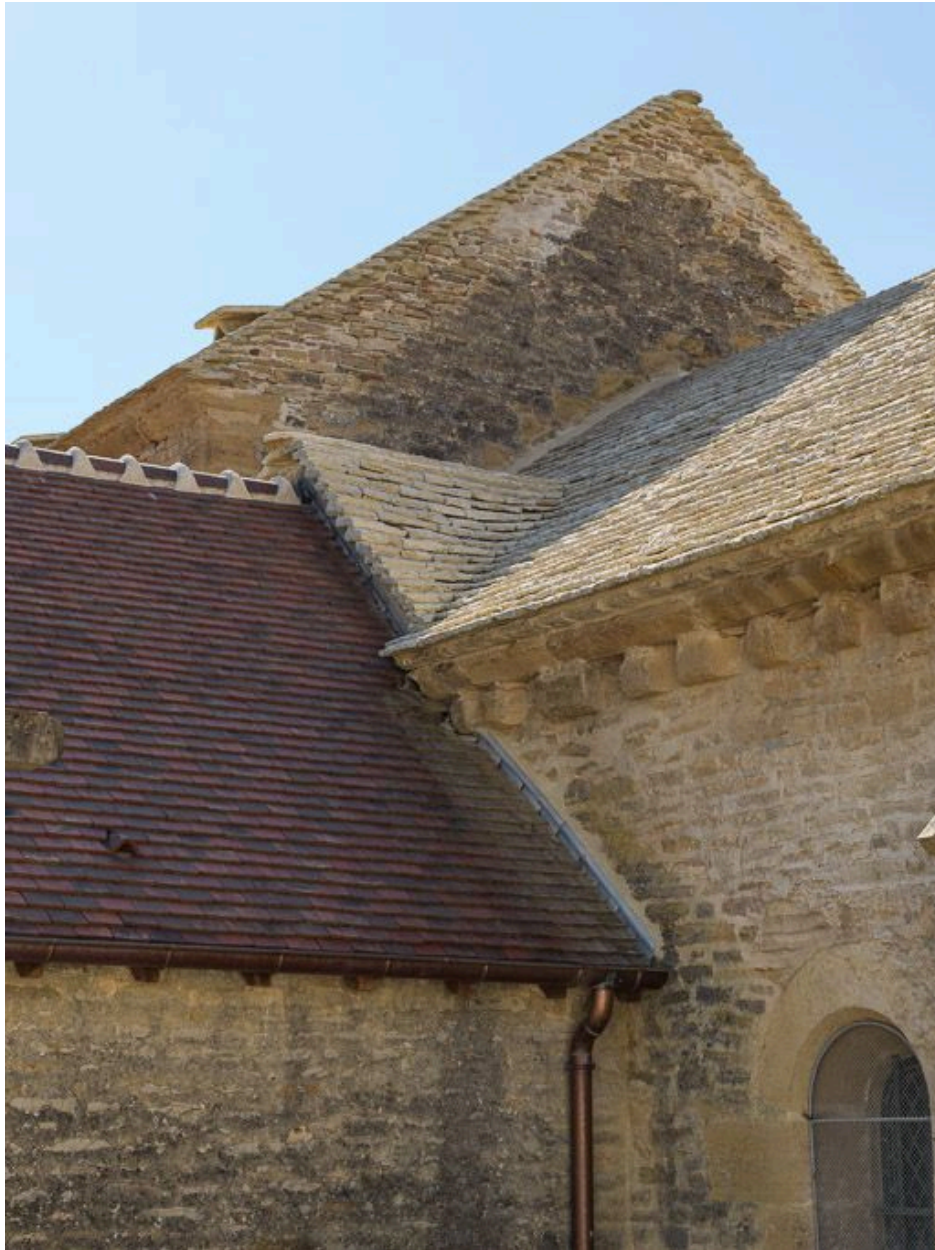
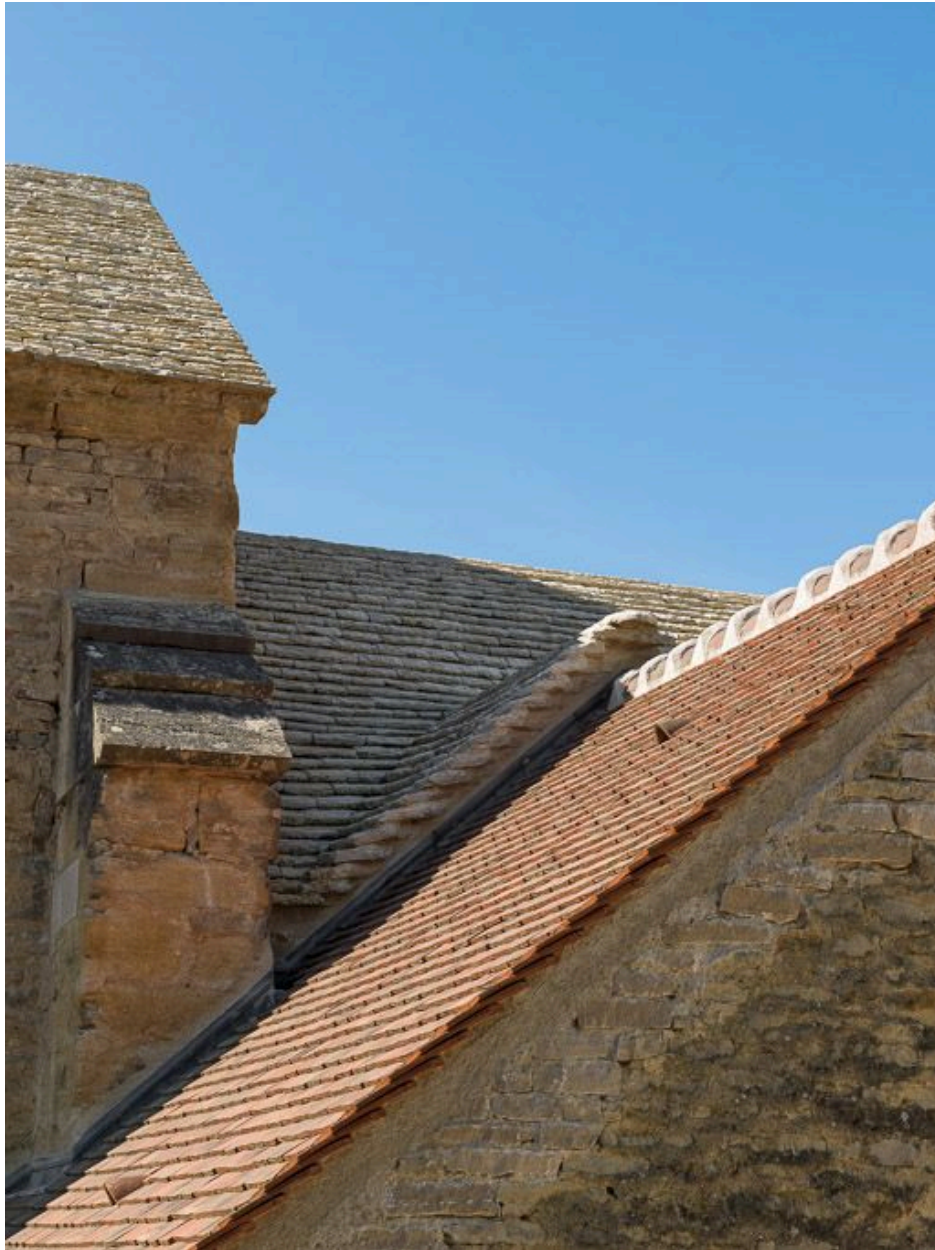
Détail des toitures du chœur, de la chapelle nord-est et de la nef.

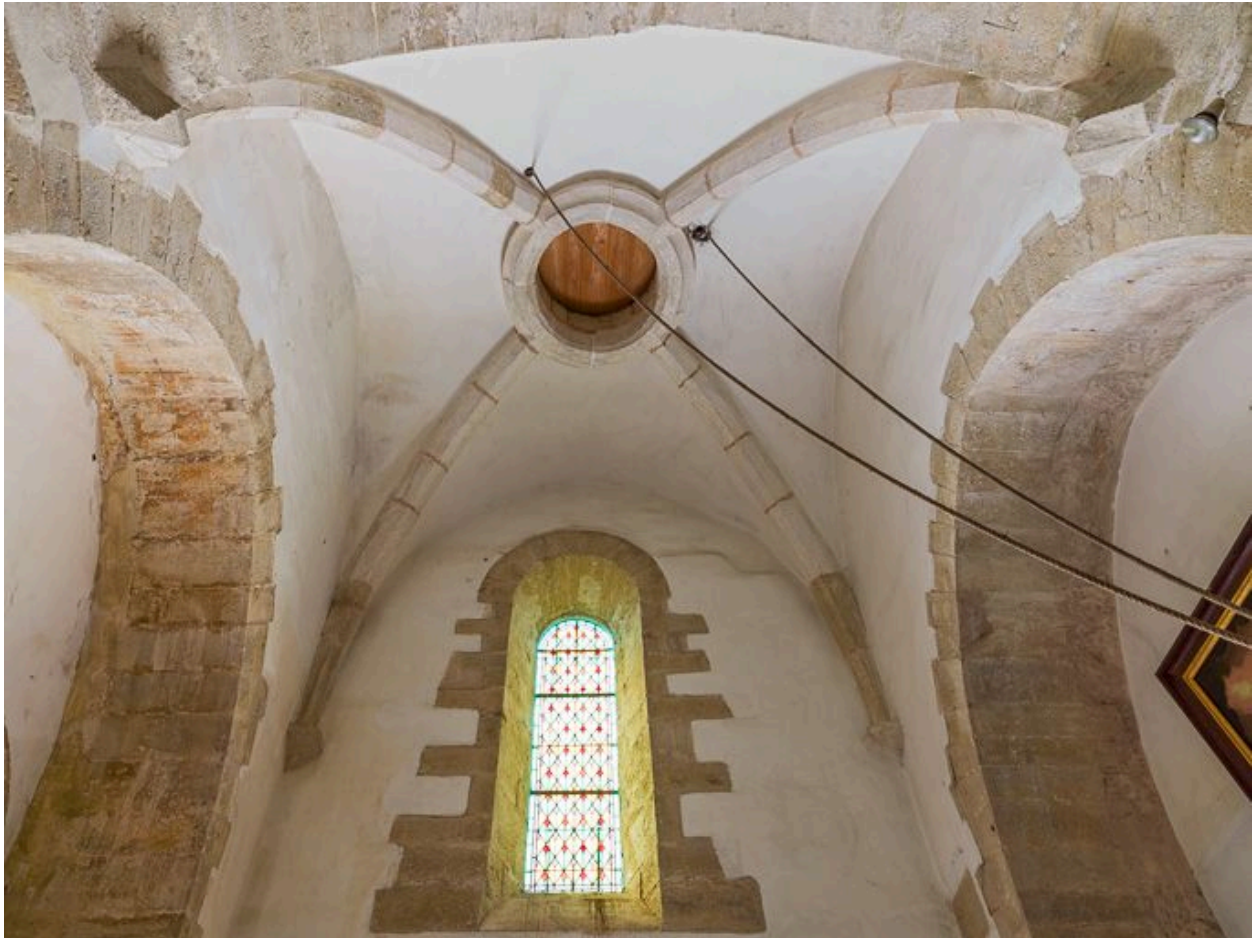
Voûte de la travée sous clocher.

L'édifice comprend une nef à un vaisseau de quatre travées, un transept et un chœur d'une travée et chevet plat. La nef est couverte d'une voûte en berceau brisé séparée par des arcs doubleaux reposant sur des pilastres. La moulure de ces pilastres court sur les murs de la nef et suit le tracé des baies. A noter que le premier doubleau repose sur des piliers massifs marquant la limite du clocher.

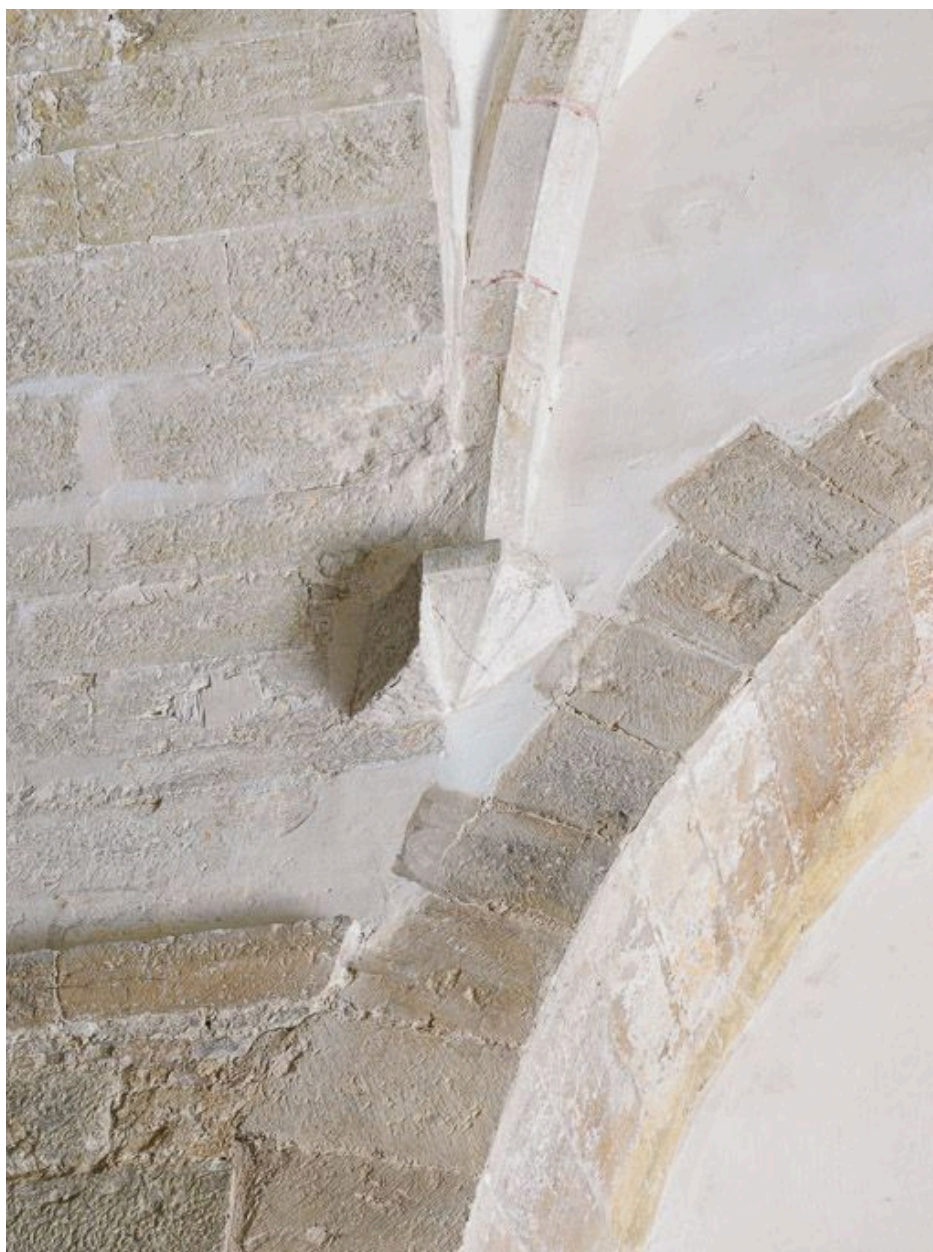
Culot de la voûte de la travée sous clocher.

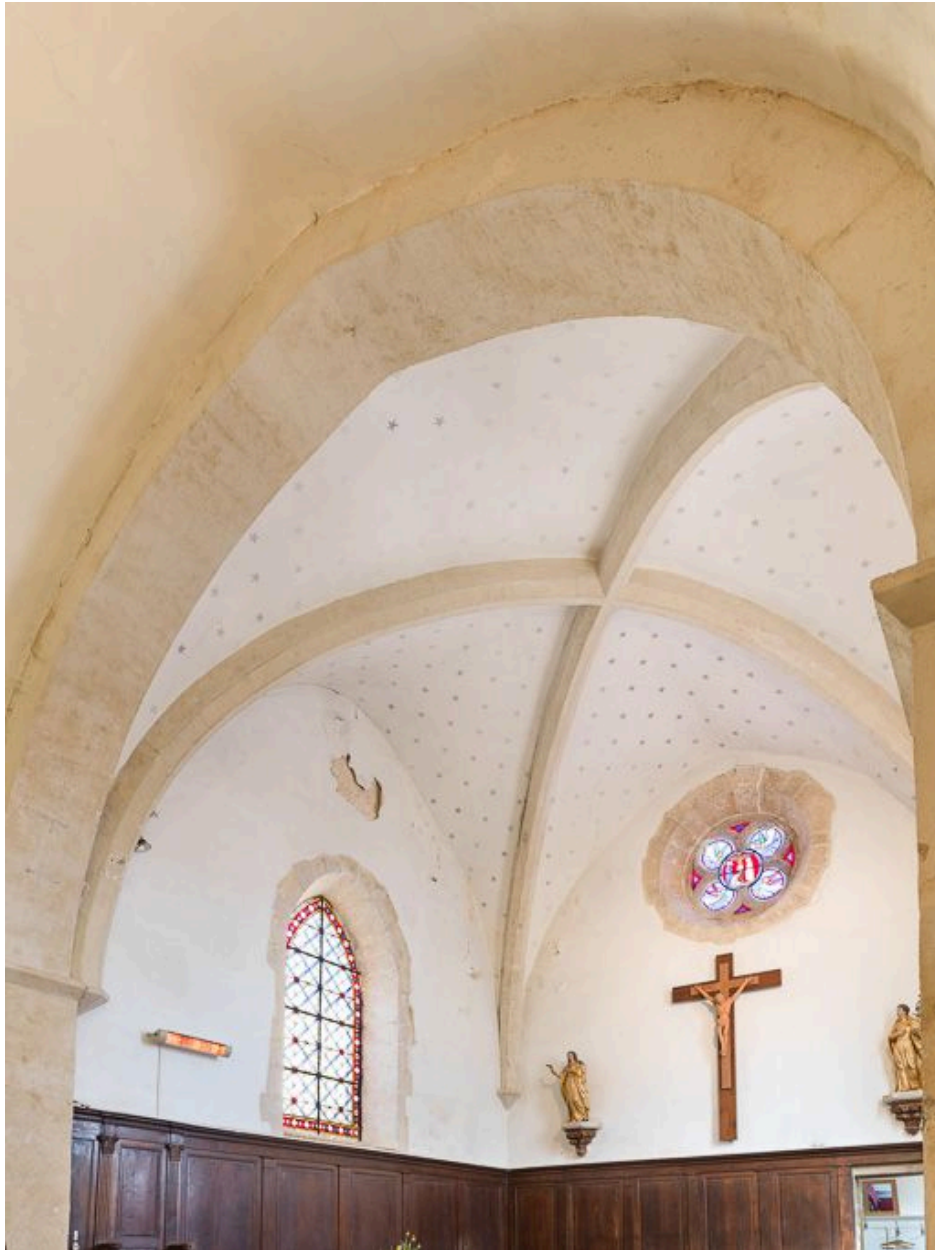
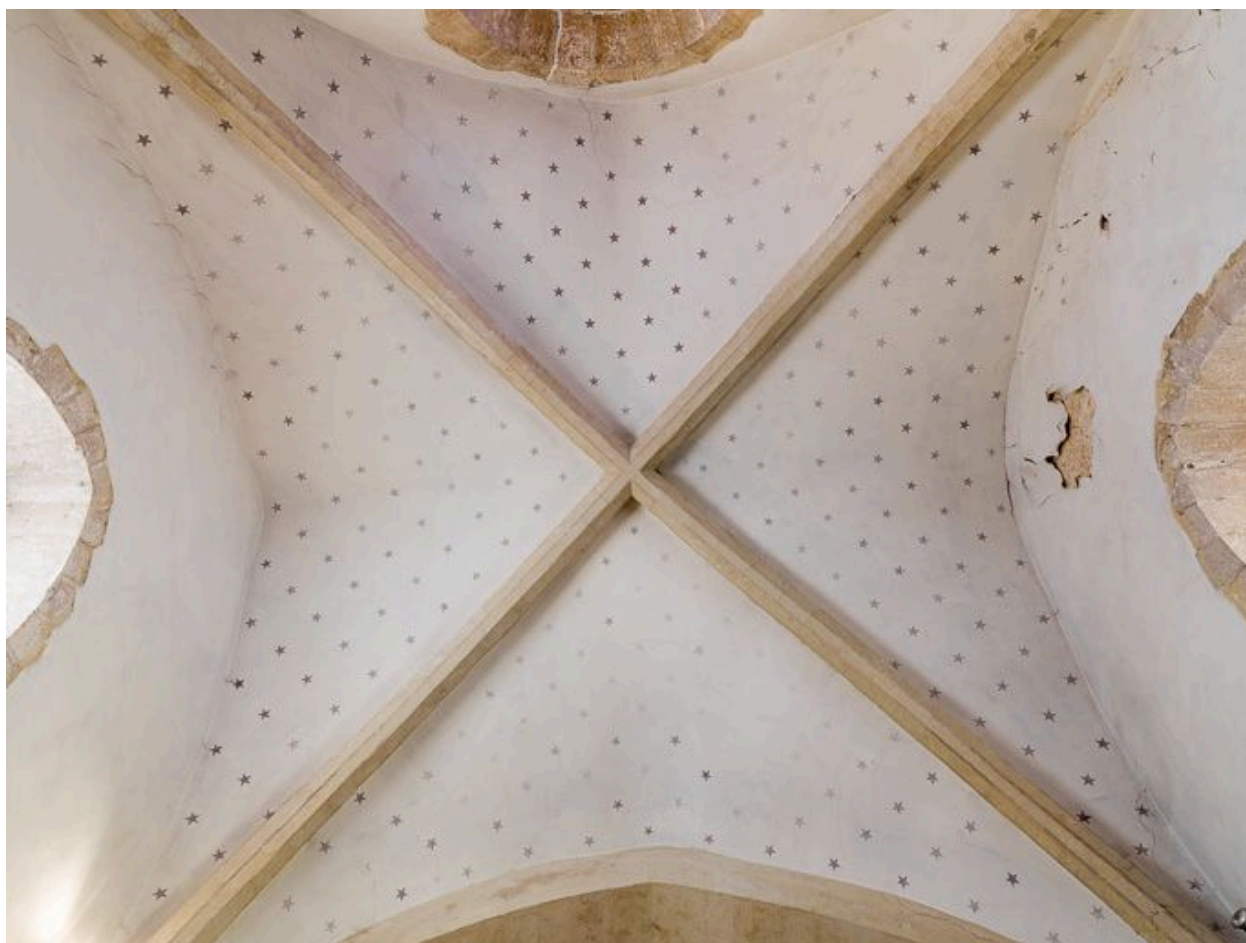
Voûte du chœur.

On accède au chœur par un emmarchement à un degré. Voûté d'ogives reposant sur des piliers à l'entrée et sur des culots à facettes à l'est, il est éclairé par trois baies dont un oculus à l'est, fermé par une verrière représentant un calvaire, et par deux baies en arc brisé au nord et au sud, closes de verrières décoratives. Une porte au fond du chœur ouvre sur la sacristie, voûtée d'arêtes.

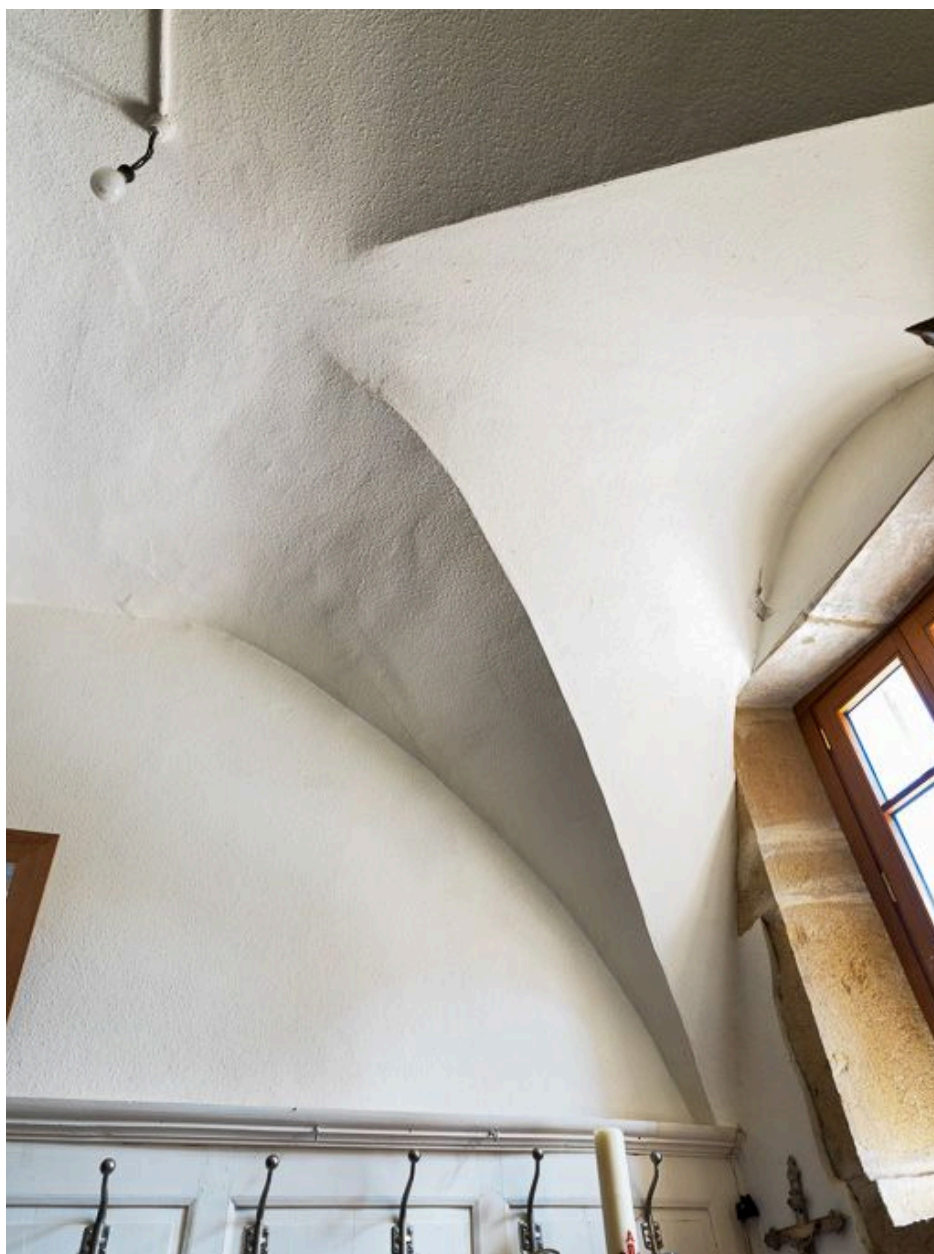
Voûte de la sacristie.

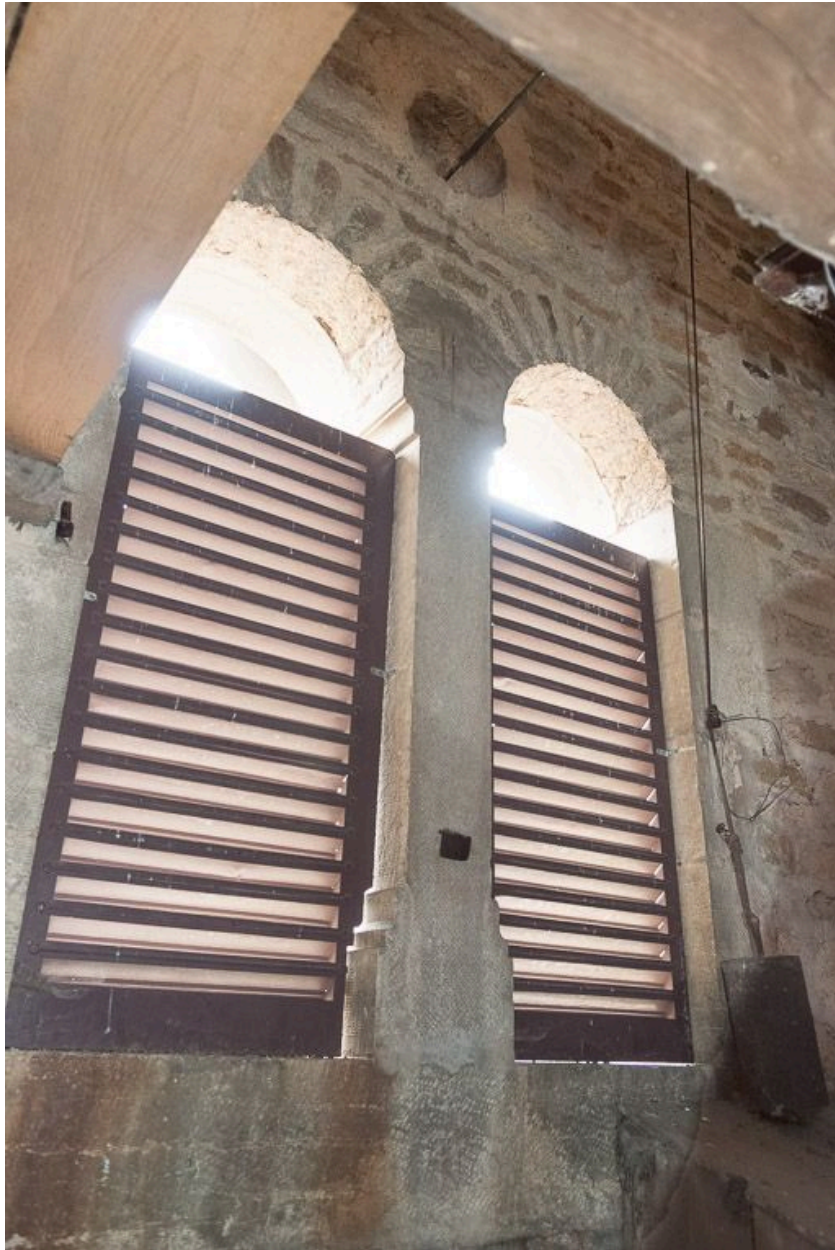
Baie du clocher et abat-sons.

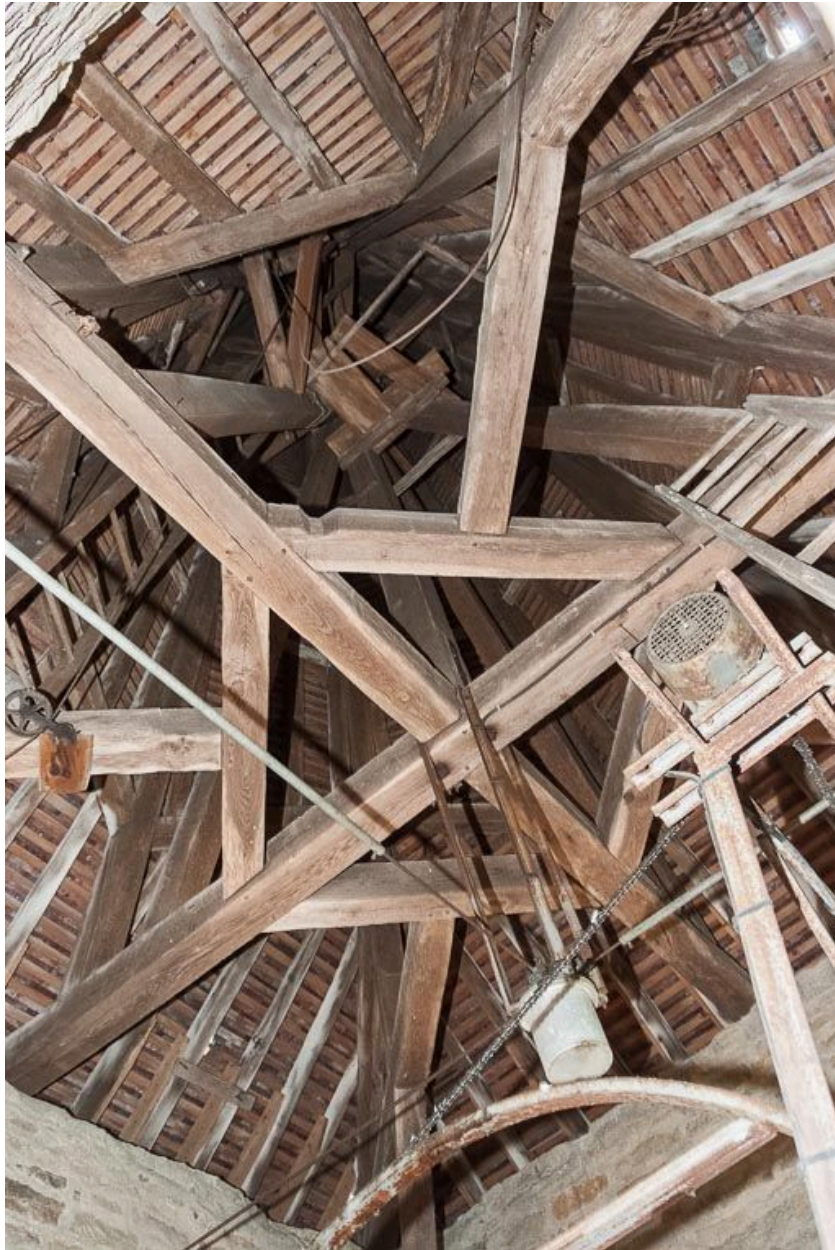
Charpente de la flèche du clocher.

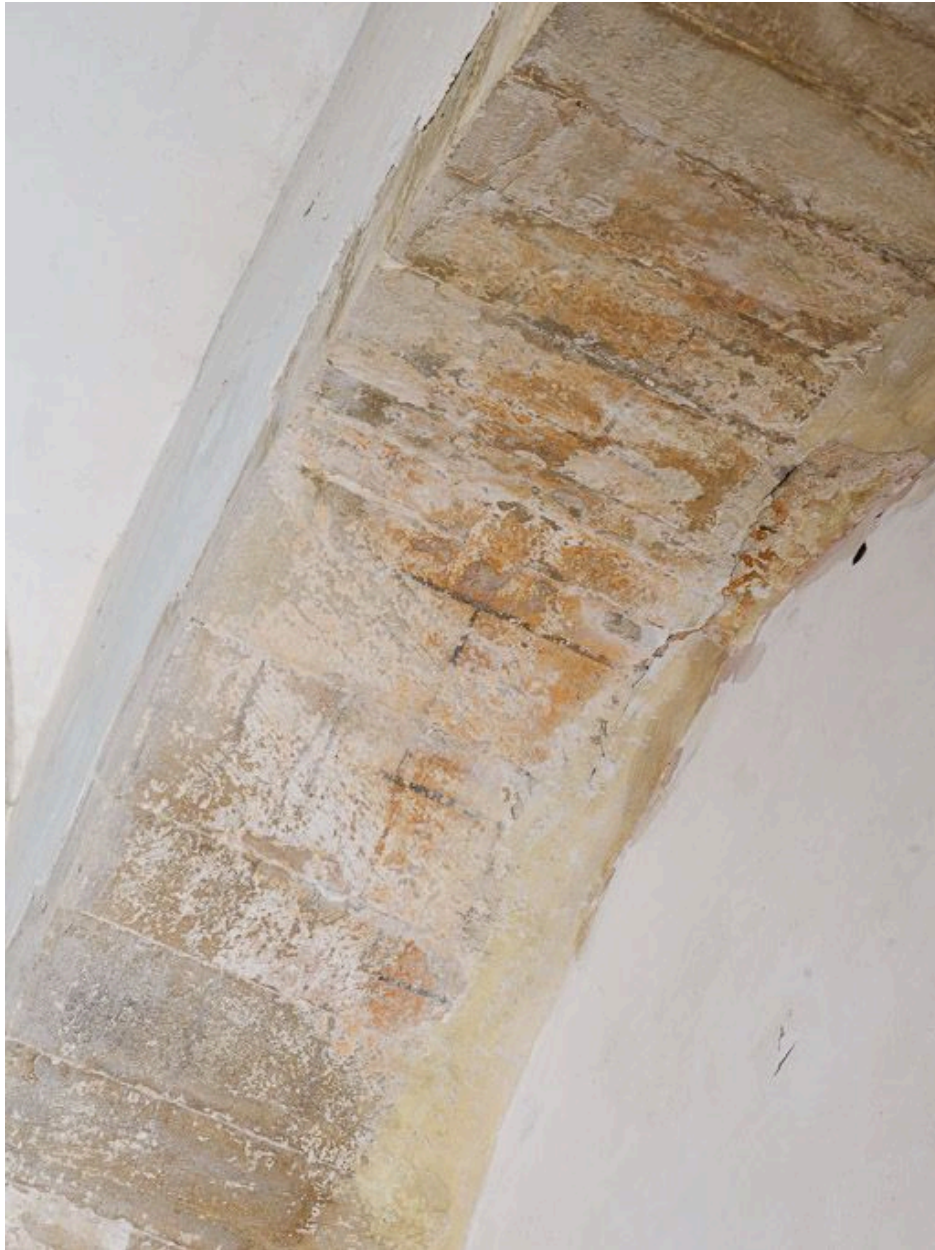
Détail des traces de peintures murales dessinant un faux appareillage, au niveau de la 1ère travée.

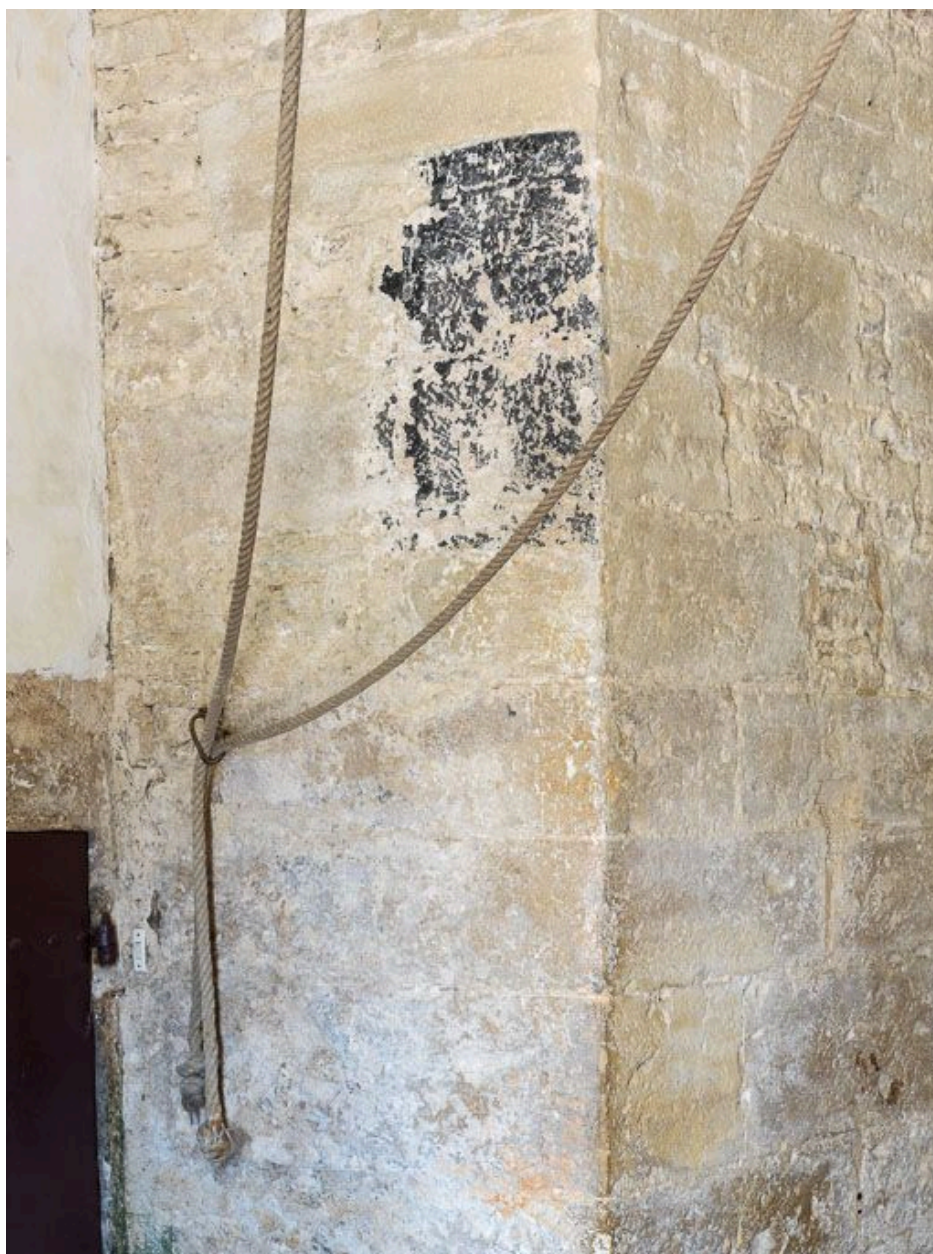
Traces de litre funéraire.

Des traces de litre funéraire sont visibles près de la porte conduisant à l'escalier de la tourelle, à l'entrée des fonts baptismaux et transparaissent sous l'enduit des murs de la nef. Des traces de peinture rouge dessinant un faux appareillage, soulignent l'intrados des arcades de part et d'autre de la première travée. La première travée ouvre à droite sur les fonts baptismaux et à gauche, une porte donne accès à la tourelle d'escaliers menant au clocher. Elle est voûtée d'ogives reposant sur des culots à facettes, le centre de la voûte est percé d'une ouverture circulaire. L'espace qui s'apparente à la chapelle des fonts baptismaux est matérialisé par un emmarchement recouvert de tommettes. On y trouve également un renforcement de format carré. Cet espace est éclairé par une baie en plein-cintre semblable aux autres baies de la nef et fermée par une verrière représentant le baptême du Christ.

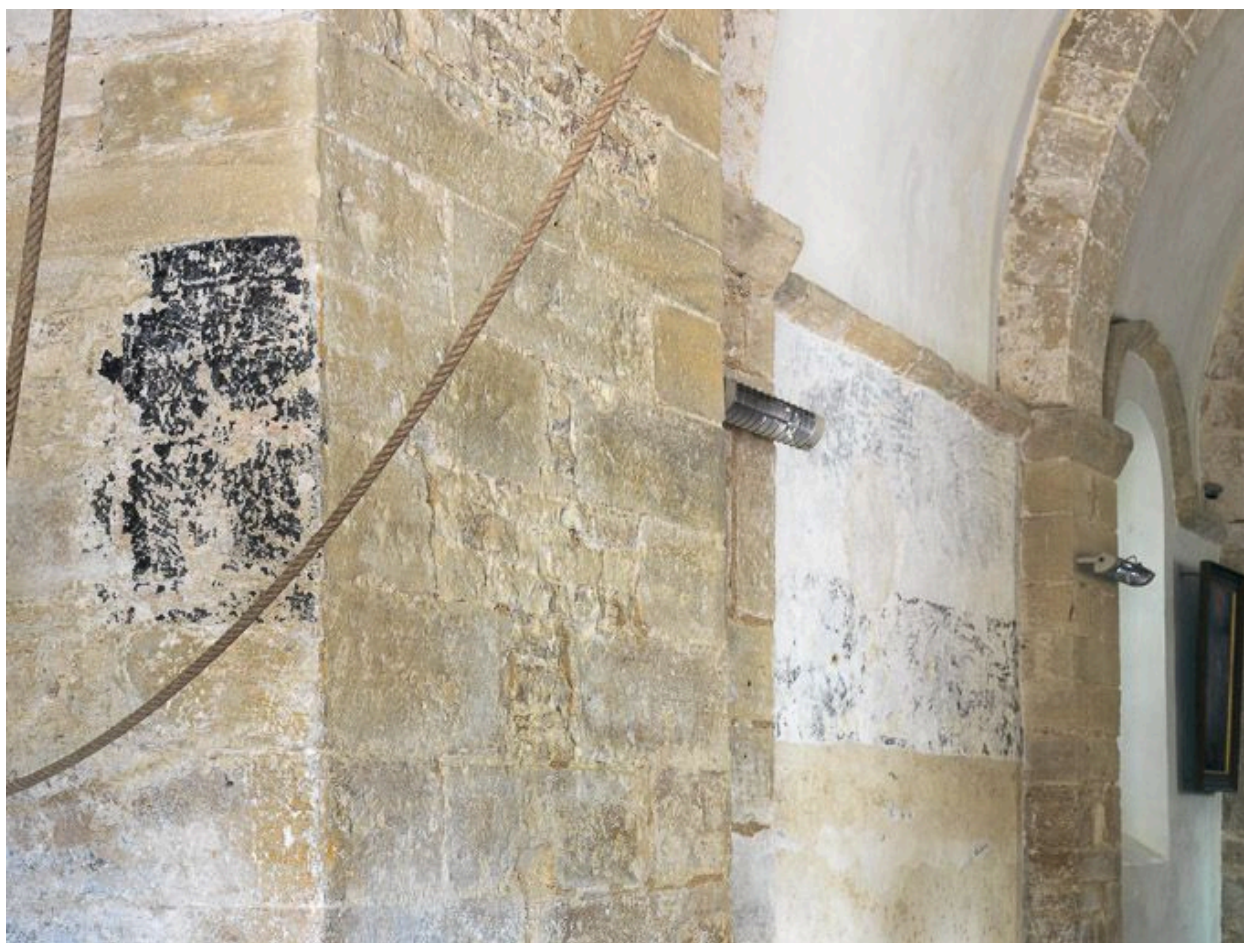
Détail des traces de litre funéraire dans la nef.
