Bourgogne-Franche-Comté, Jura  
Hauts de Bienne  
35 et 35 bis rue de la République

## **maison et atelier d'horlogerie puis d'émaillage, de polissage et de nickelage**

Numéro de dossier : IA39000718  
Date de l'enquête initiale : 2000  
Date(s) de rédaction : 2009  
Cadre de l'étude : inventaire topographique  
Degré d'étude : étudié

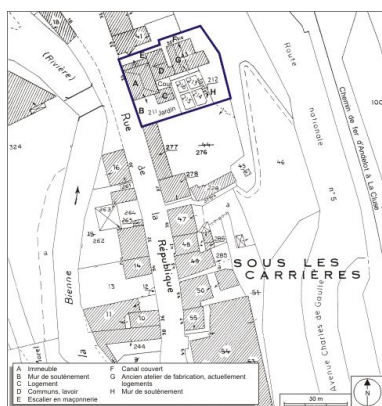
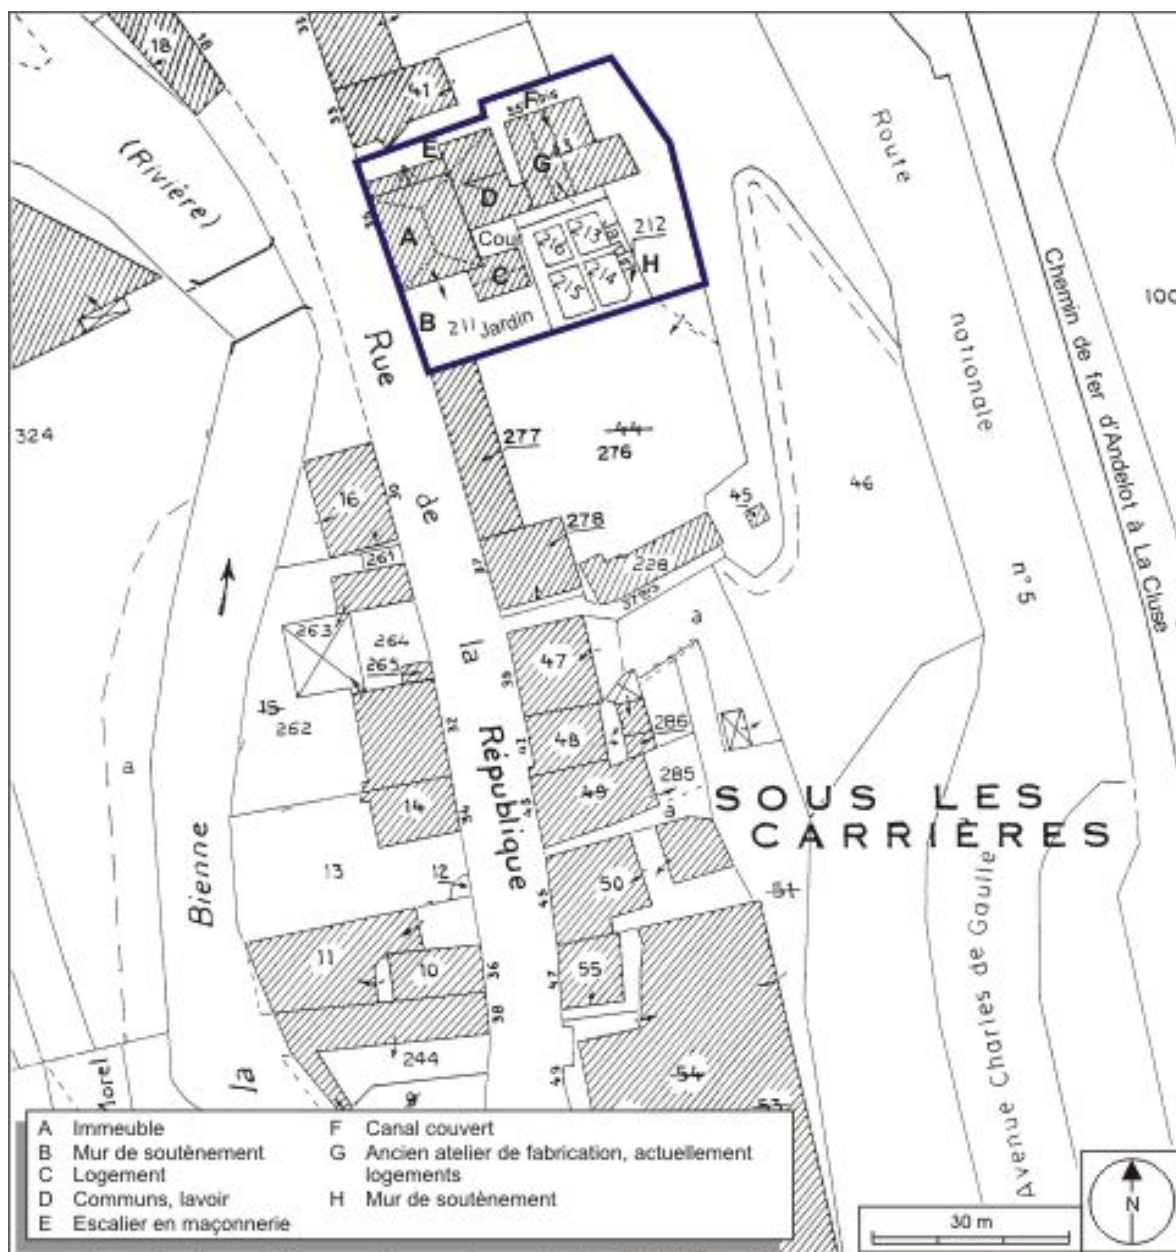
Plan-masse et de situation.  
Extrait du plan cadastral, 1980,  
section AD, échelle 1:1000.  
Dess. André Céréza  
IVR43\_20093900259NUDA

Plan-masse et de situation. Extrait du plan cadastral, 1980, section AD, échelle 1:1000.

Technique de relevé : reprise de fond ; Échelle : 1/1000

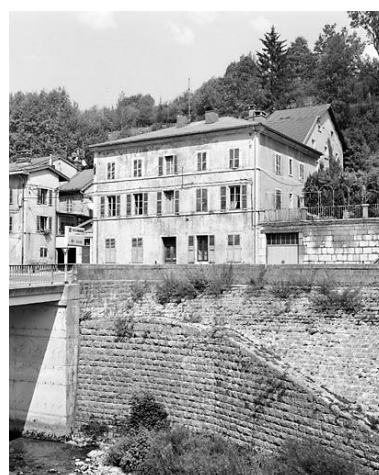
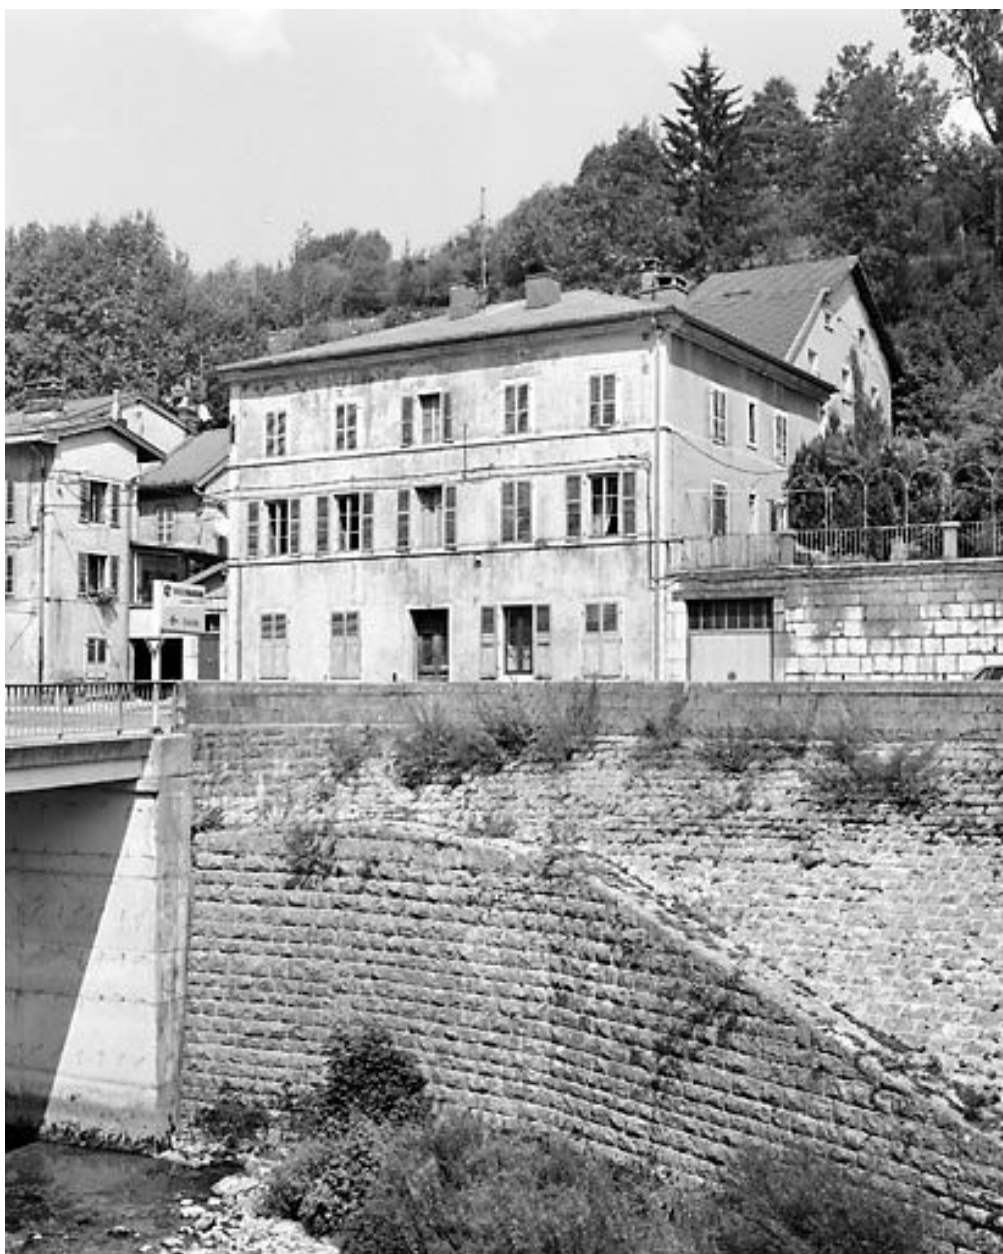
Vue d'ensemble, de trois quarts droite.  
Phot. Yves Sancey  
IVR43\_20033900149X

Vue d'ensemble, de trois quarts droite.

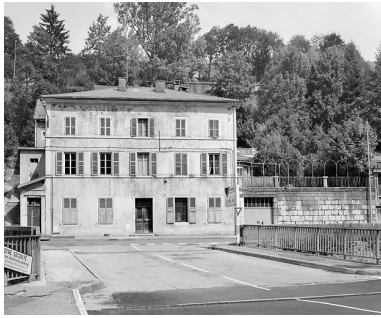
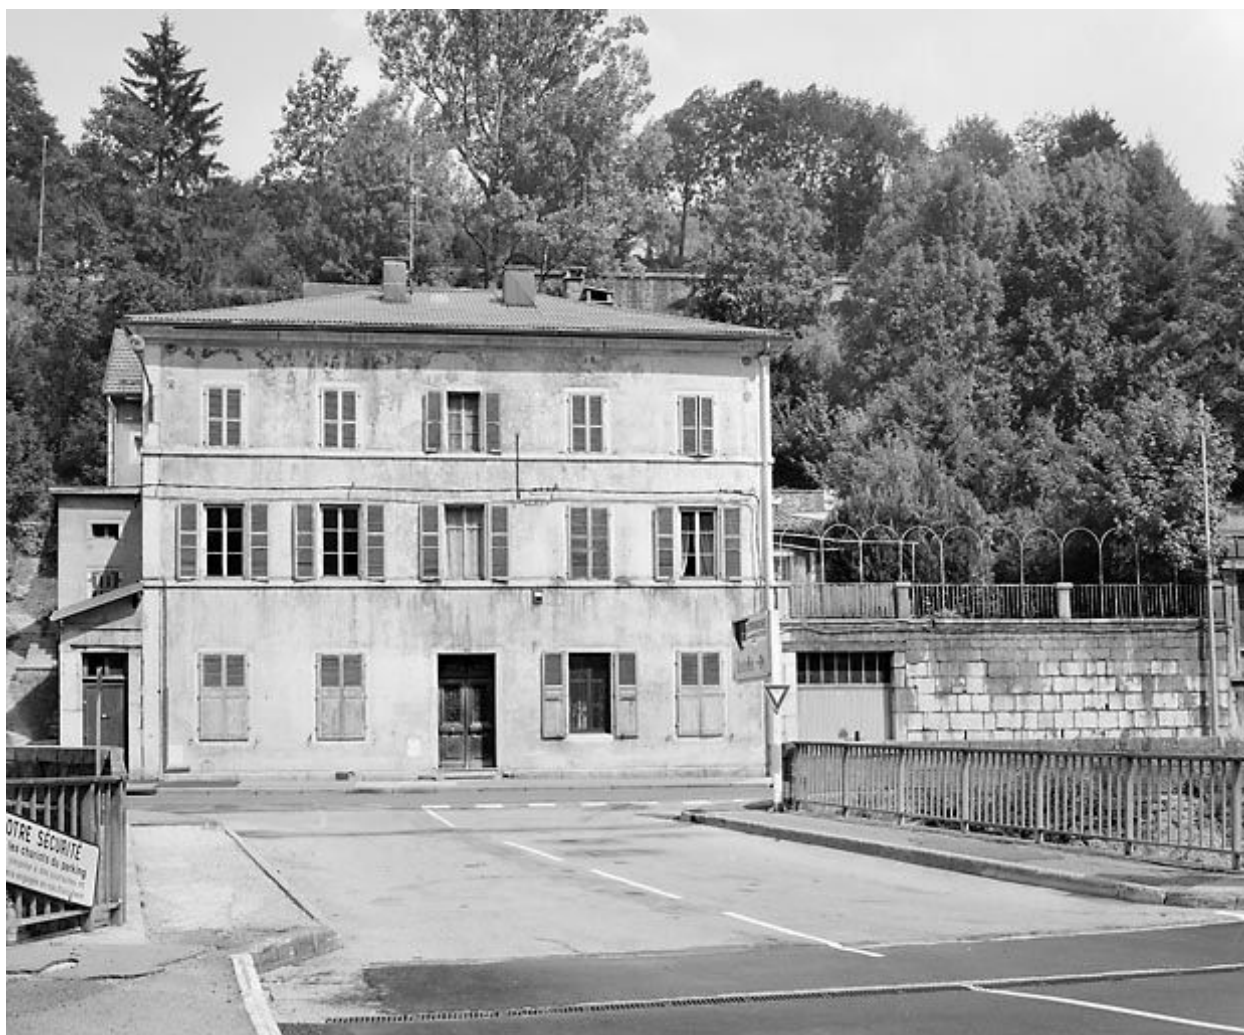
Façade antérieure.  
Phot. Yves Sancey  
IVR43\_20033900148X

Façade antérieure.

Les bâtiments ont des murs en moellons calcaires enduits. Coiffé d'un toit à croupes, celui en bordure de rue présente une élévation antérieure à cinq travées. Il a un sous-sol et deux étages carrés (avec bandeau d'appui) desservis par un escalier intérieur tournant, en bois. Une cour, avec lavoir, est ménagée à l'arrière (à l'est). Elle est bordée au nord-est par une dépendance (coiffée d'un appentis) dont le soubassement est voûté d'un berceau en anse-de-panier et le rez-de-chaussée surélevé accessible par un escalier extérieur droit métallique. Le logement établi au sud-est, à l'étage de soubassement sur la cour et en rez-de-chaussée côté jardin (au sud), est desservi par une coursière à l'arrière de l'immeuble. Il a un toit à longs pans et pignons couverts, et une toiture métallique comme les deux autres. Du fait du dénivelé, le jardin est limité côté

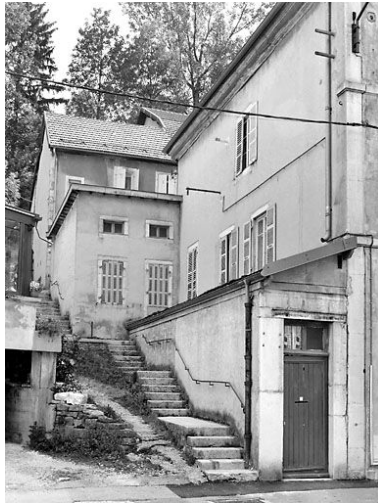
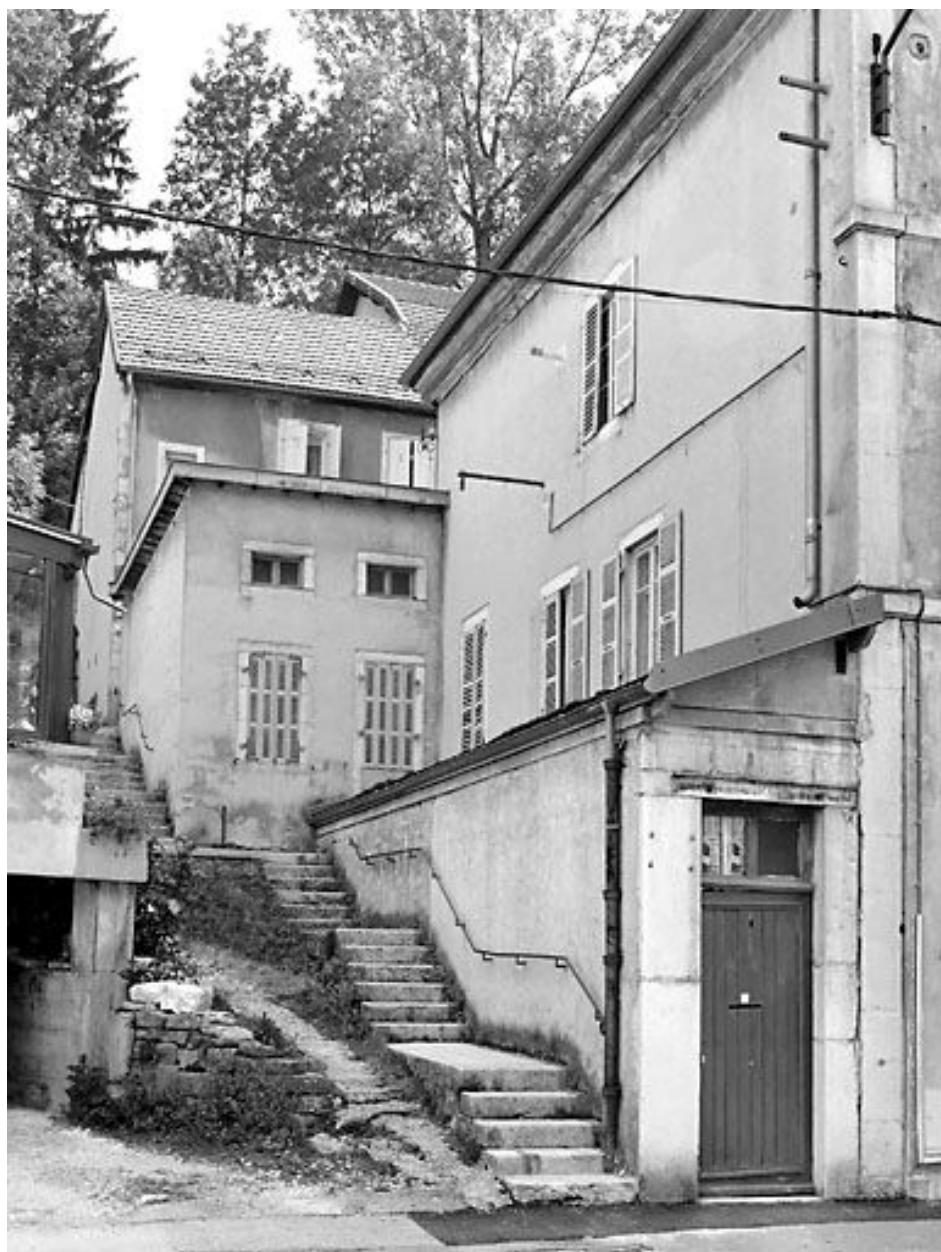
Façade latérale gauche.  
Phot. Yves Sancey  
IVR43\_20033900150X

Façade latérale gauche.

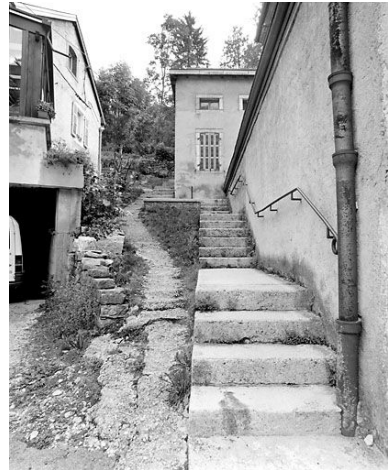
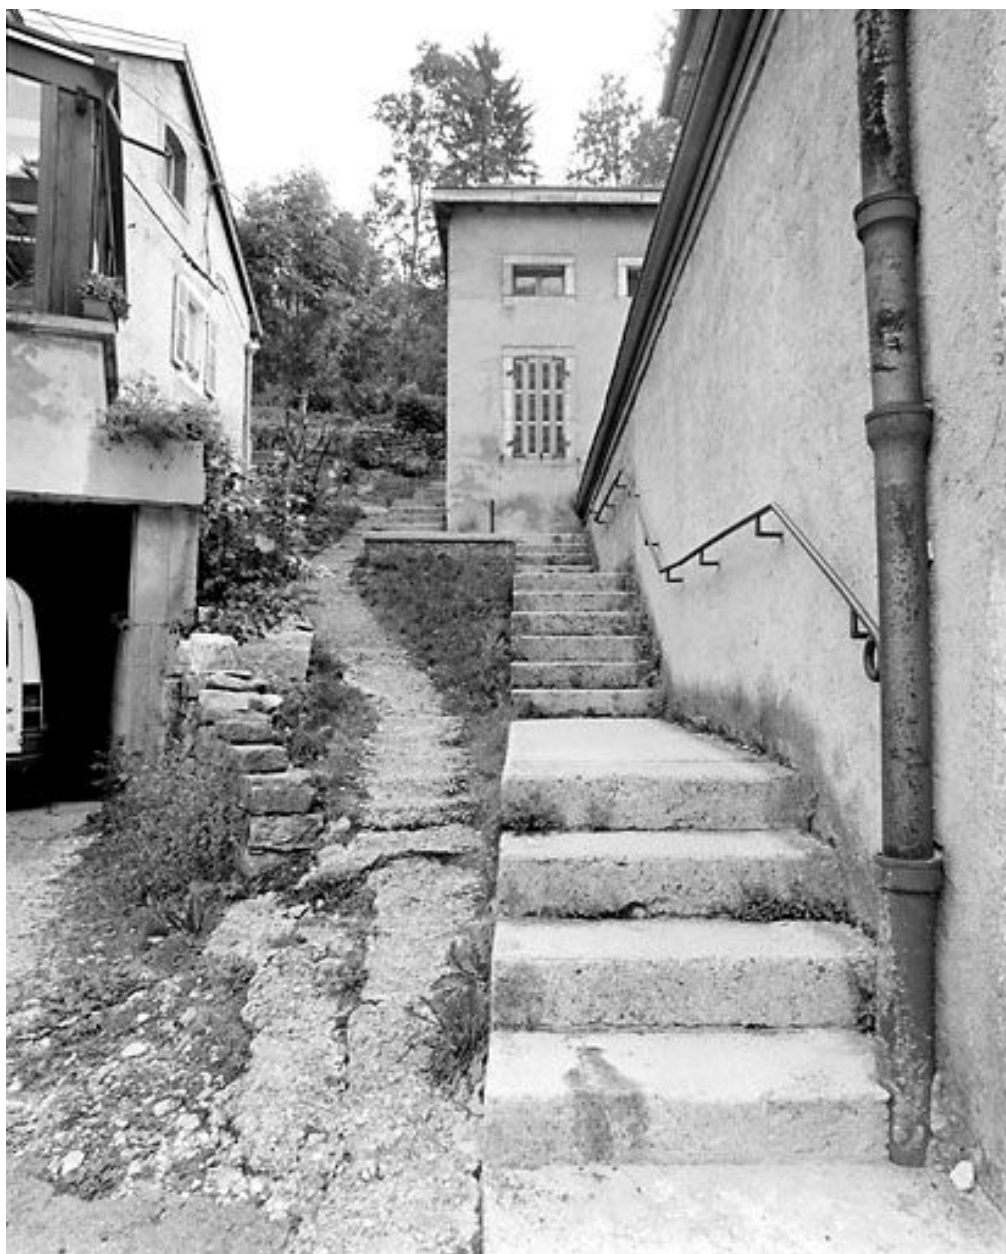
Escalier conduisant à l'ancien  
atelier de fabrication (au 35 bis).  
Phot. Yves Sancey  
IVR43\_20033900151X

Escalier conduisant à l'ancien atelier de fabrication (au 35 bis).

rue par un mur de soutènement à grand appareil de pierres de taille. Plusieurs volées d'un escalier extérieur en maçonnerie conduisent à l'ancienne fonderie, implantée sur la pente à l'est. Protégée par un toit à longs pans et pignons couverts en tuiles mécaniques, celle-ci comptait un seul étage carré auquel par la suite ont été ajoutés, au sud, deux étages en surcroît (avec surélévation du mur en parpaings de béton).
