Bourgogne-Franche-Comté, Jura  
Ranchot  
1ère briqueterie

## **briqueterie, actuellement maison, atelier de réparation de matériel de motoculture**

Numéro de dossier : IA00125749  
Date de l'enquête initiale : 1988  
Date(s) de rédaction : 1988  
Cadre de l'étude : patrimoine industriel patrimoine industriel du Jura  
Degré d'étude : étudié

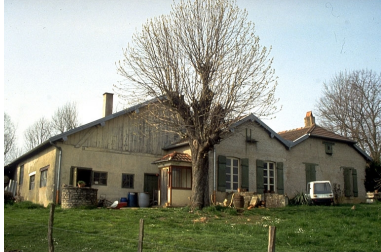
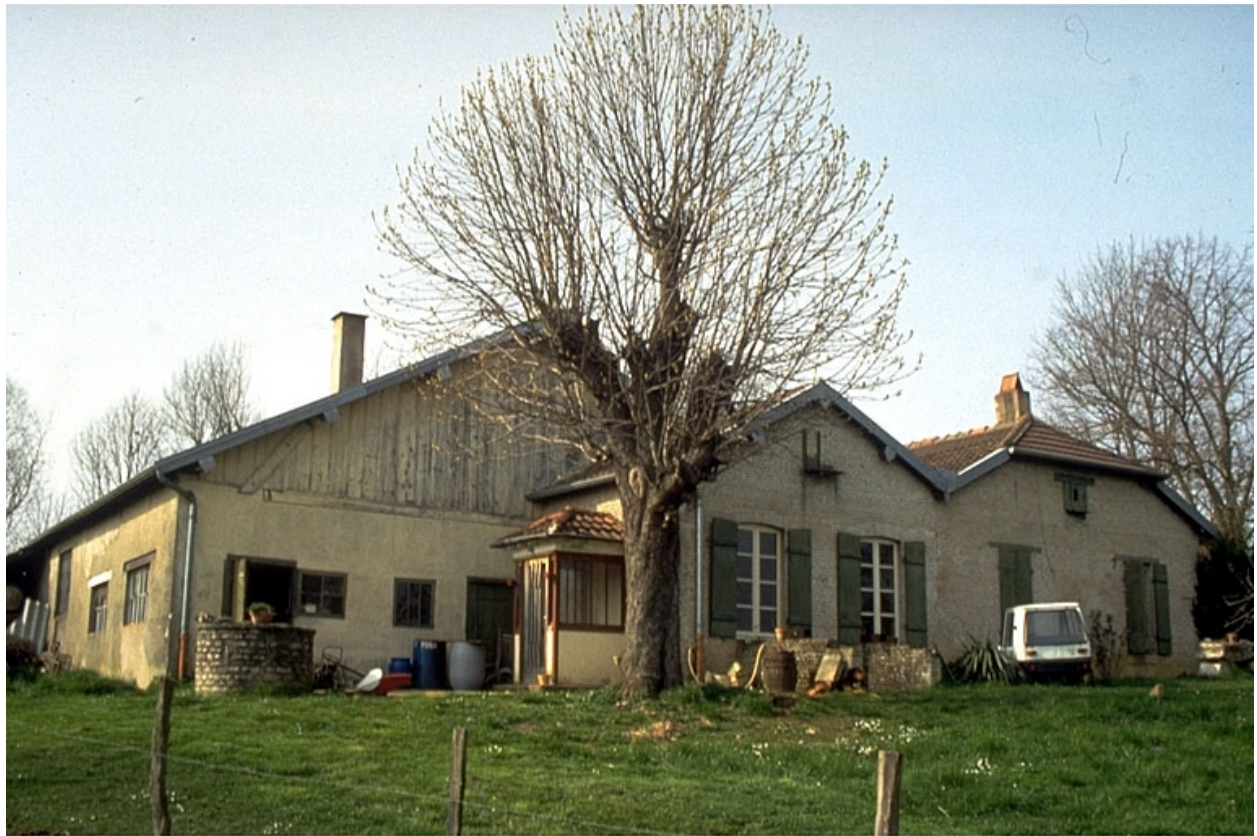
Vue d'ensemble depuis l'ouest. A droite l'habitation, à gauche l'atelier de réparation.  
Phot. Laurent Poupard  
IVR43\_19883900119ZA

Vue d'ensemble depuis l'ouest. A droite l'habitation, à gauche l'atelier de réparation.

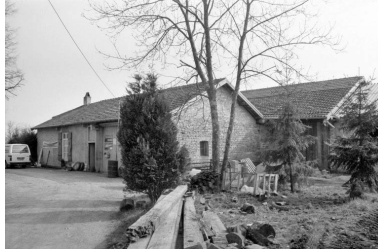
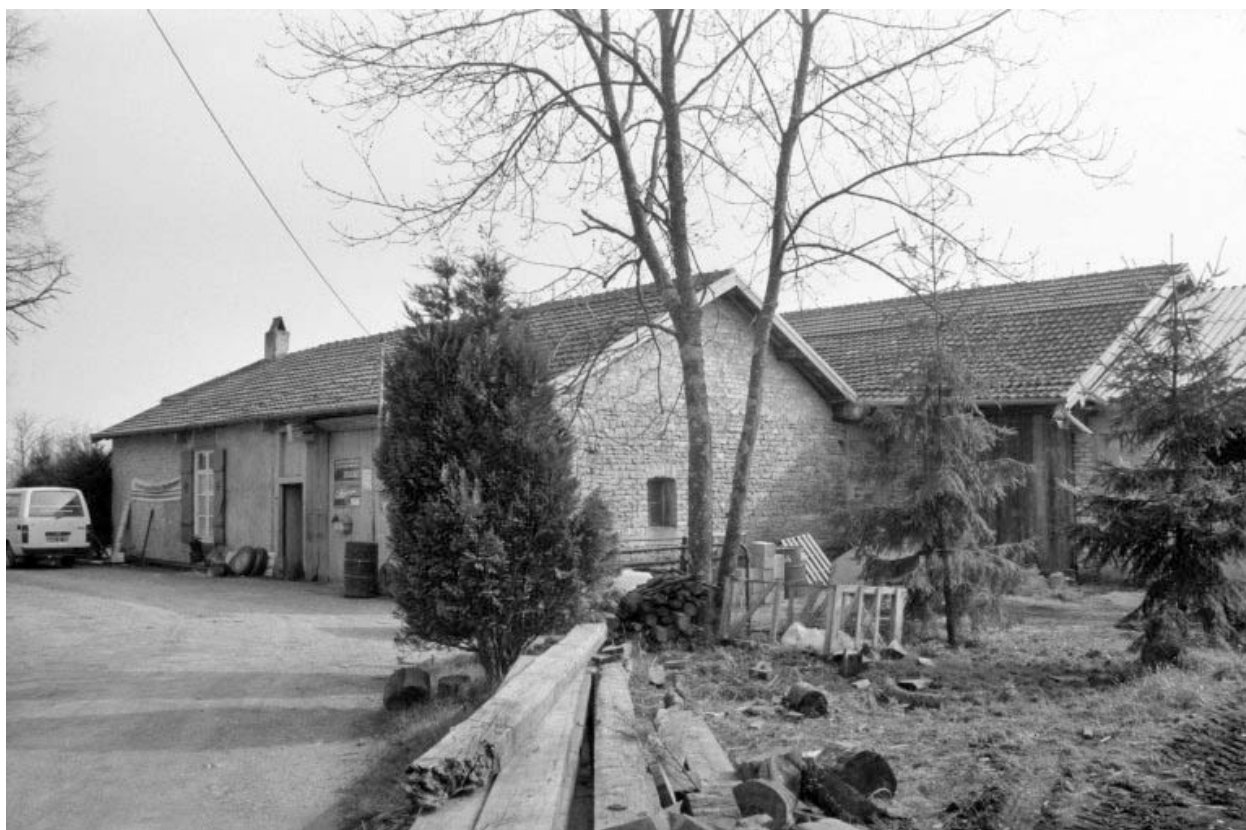
Bâtiments vus de l'est. Ancienne briqueterie à droite.  
Phot. Laurent Poupard  
IVR43\_19883900120Z

Bâtiments vus de l'est. Ancienne briqueterie à droite.
