Franche-Comté, Doubs Frambouhans 8 rue du Capitaine Treilhes

ferme puis atelier de menuiserie, actuellement immeuble

Numéro de dossier : IA25001176 Date de l'enquête initiale : 2013 Date(s) de rédaction : 2013

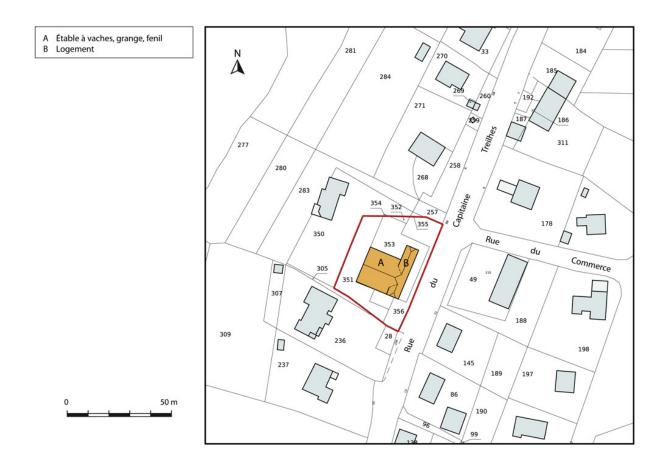
IVR43_20142501563NUDA

Plan-masse et de situation. Extrait du plan cadastral, 2013, section AB.

Technique de relevé : reprise de fond ; Échelle : 1/1 000

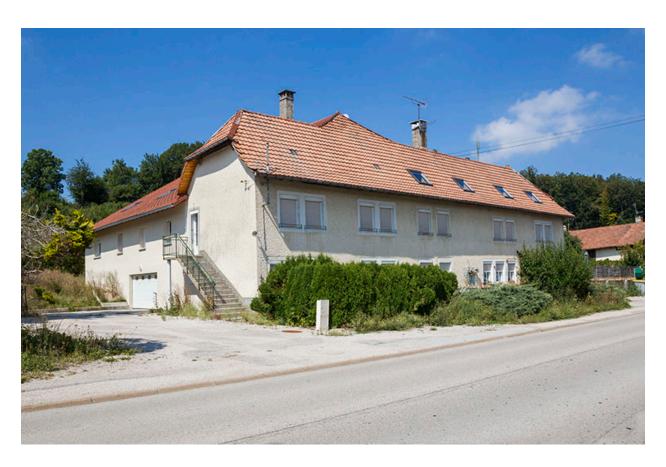
IVR43_20132501412NUC2A

Vue d'ensemble, de trois quarts gauche.

Le site se compose d'un corps de bâtiment étroit, parallèle à la rue, accolé perpendiculairement à un ancien corps de ferme (étable, grange et fenil), transformé en immeuble. Les murs sont en moellons calcaires enduits, la couverture en tuiles mécaniques. Les toits sont à longs pans, avec pignon couvert à l'ouest, demi-croupes au nord et au sud. L'étage carré, desservi par un escalier dans-oeuvre, est surmonté d'un étage en surcroît. La façade sur rue est percée de cinq travées de fenêtres horlogères superposées.

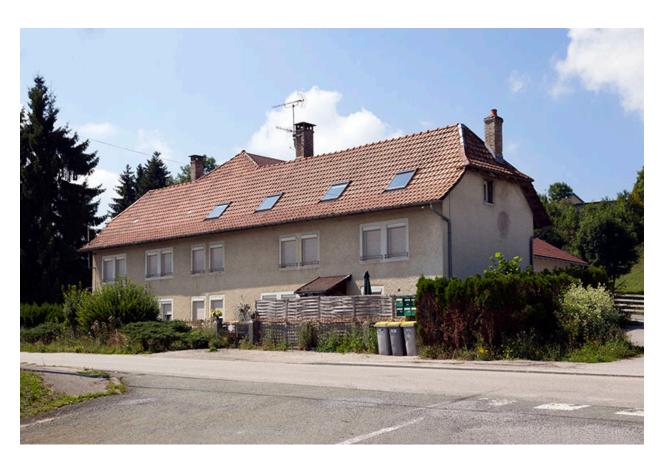
IVR43_20132501409NUC2A Auteur de l'illustration : Yves Sancey

Vue d'ensemble, de trois quarts droite.

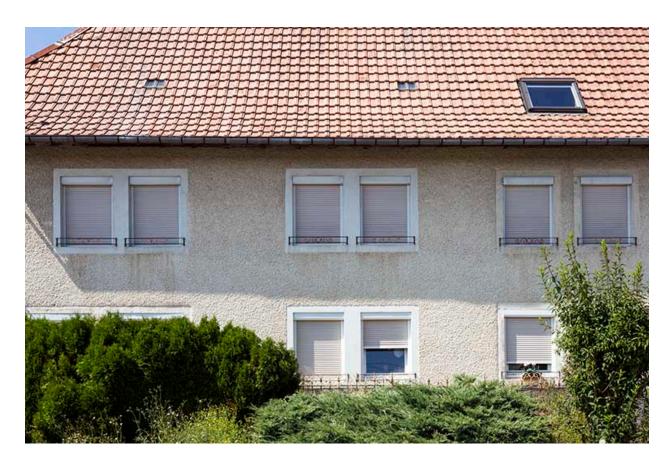
IVR43_20132501410NUC2A Auteur de l'illustration : Yves Sancey

Fenêtres horlogères sur la façade antérieure.

Typologies : baie horlogère

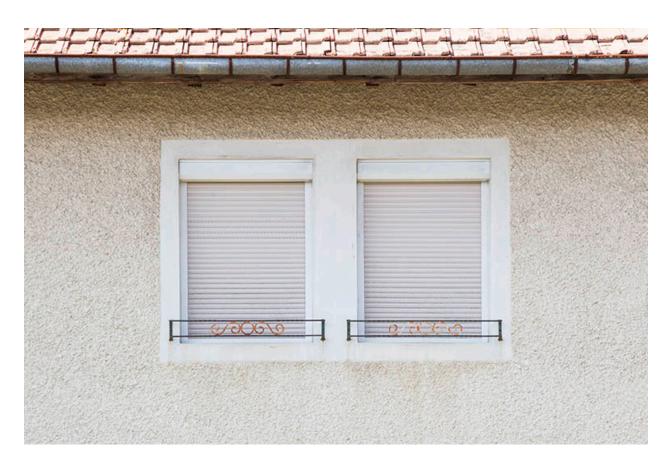
IVR43_20132501411NUC2A

Détail de fenêtres horlogères sur la façade antérieure.

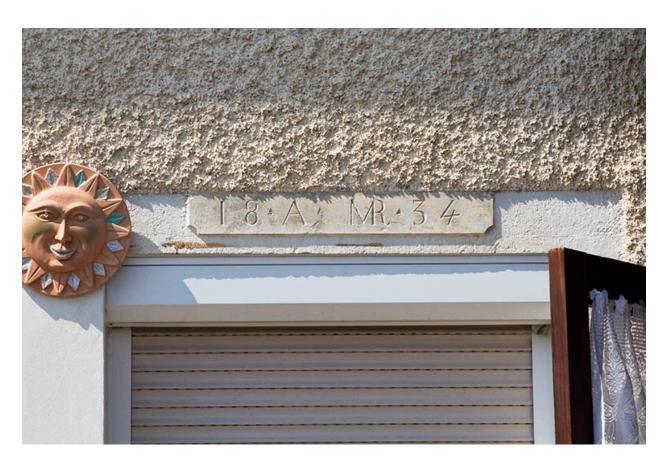
IVR43_20132501413NUC2A

Initiales et chronogramme sur le linteau de l'entrée.

Le bâtiment dessiné sur le plan cadastral de 1811 (A 154) est propriété de Jacques Antoine Brun, avec le jardin (A 153) et la parcelle de terre labourable (A 152) qui le jouxtent. Il est peut-être modifié ou agrandi en 1834 : cette date est inscrite sur un linteau avec les initiales A MR (Alexandre Morel). Il ne cesse de changer de mains tout au long des 19e et 20e siècles : les matrices cadastrales mentionnent ainsi Etienne Joseph Briot, Féréol Vernier, Alexandre Morel puis le maire Auguste Morel (qui l'agrandit vers 1860 ?), Victor Morel, Alfred Guillaume en 1872 (le bâtiment possède alors un four saillant sur son mur pignon nord), Edouard Taillard, Charles Mercier (de Morteau), Charles Alexandre Monnot, sa veuve née Glasson, le pépiniériste Honeste Martin. A la famille Martin succède le menuisier Louis Buliard, qui installe son atelier de menuisier dans l'étable et la grange à l'arrière. Revendu, il a été converti en immeuble au début des années 2000 (notamment les anciennes parties agricoles, à l'ouest, profondément transformées).

Dates: 1834 (porte la date)
