Franche-Comté, Jura  
Salins-les-Bains  
3 rue du Lycée

## ferme de Toutvent

Numéro de dossier : IA39002098  
Date de l'enquête initiale : 2024  
Date(s) de rédaction : 2024  
Cadre de l'étude : inventaire topographique  
Degré d'étude : étudié

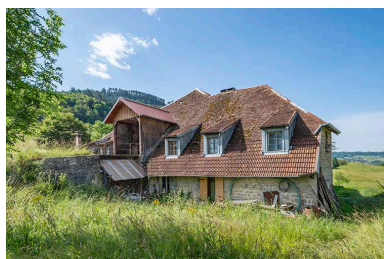
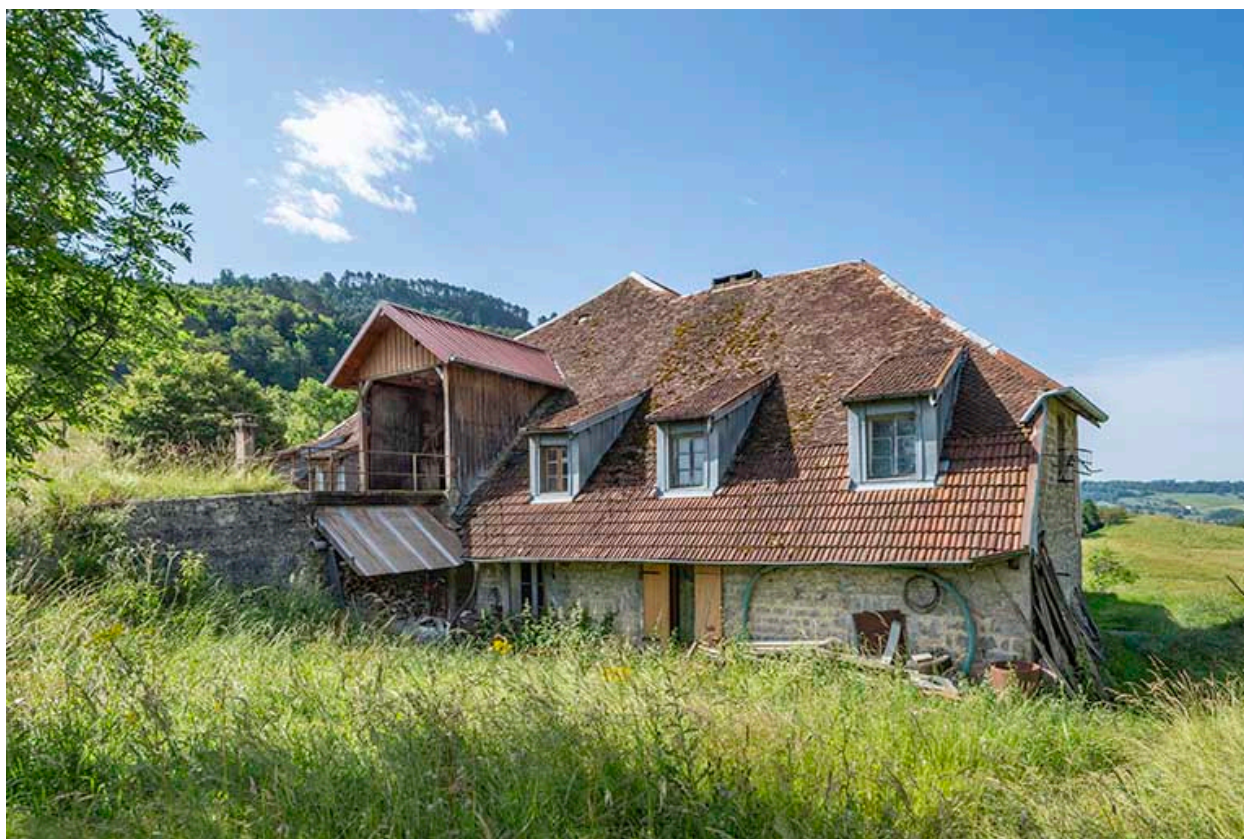
Vue depuis le nord.  
Phot. Jérôme Mongreville  
IVR43\_20243900740NUC4A

Vue depuis le nord.

Construit en rez-de-chaussée et en moellon de calcaire, le corps de bâtiment daté 1729 est couvert d'un toit à croupes en tuile plate et tuile mécanique. Le comble du versant nord de ce toit a été percé de cinq lucarnes pour le rendre habitable (19<sup>e</sup> siècle ?). Toujours côté nord, une levée de terre (appelée " pont de grange " en Franche-Comté) donne accès à ce même comble, qui sert aussi de fenil. Les ouvertures du rez-de-chaussée sont couvertes d'arc segmentaire. Le logement prenait place dans la partie est, alors que l'écurie devait se trouver dans la partie ouest. Le corps de ferme construit perpendiculairement est en moellon de calcaire, couvert d'un toit à croupe et demi-croupe, en tuile mécanique. Le petit bâtiment en retour d'angle, délimitant la cour au sud-est, est également en moellon de calcaire. Le comble de son mur pignon est ajouré par une petite fenêtre couverte d'un linteau décoré d'un arc en accolade.

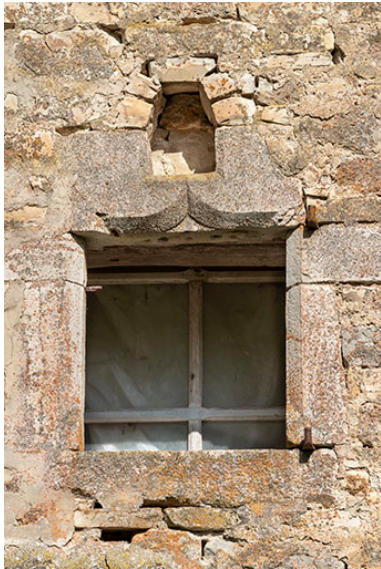
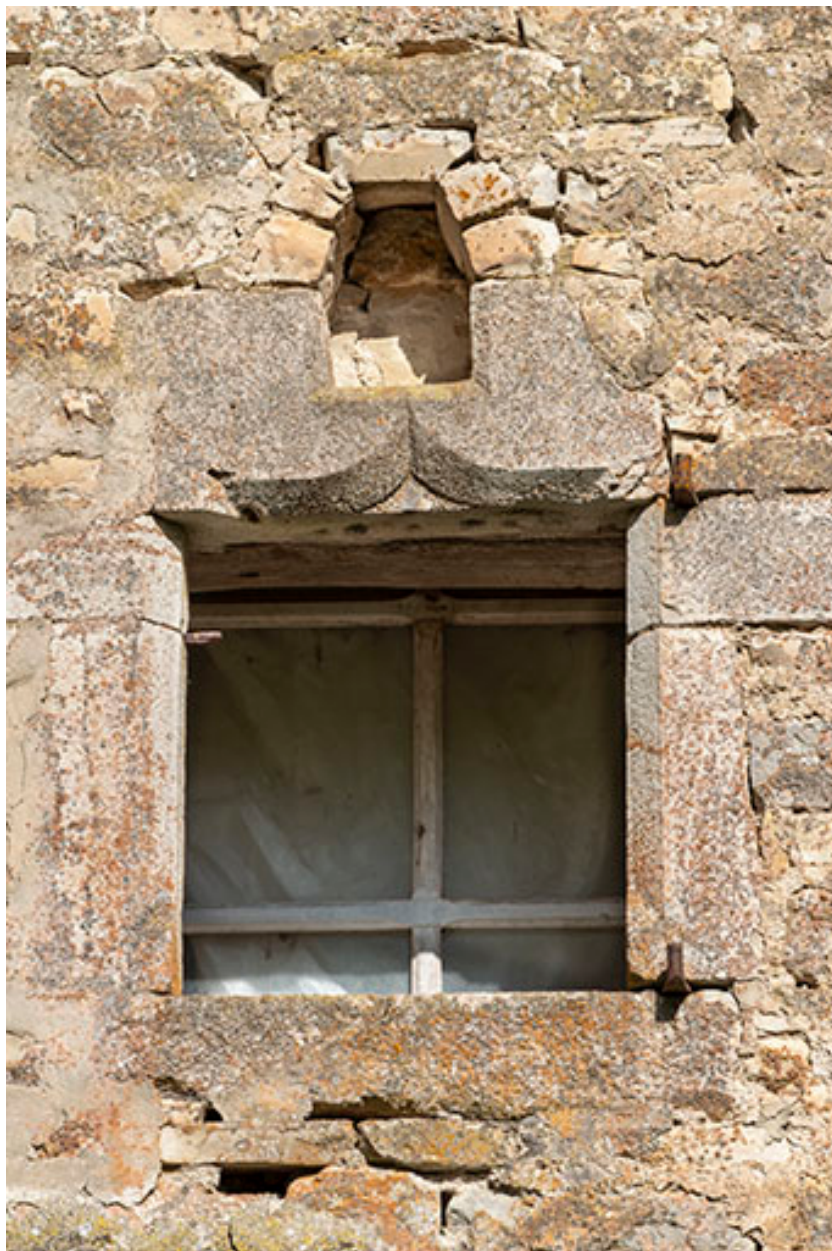
Pignon est. Détail d'un linteau sculpté de l'étable (emploi ?).  
Phot. Jérôme Mongreville  
IVR43\_20243900738NUC4A

Pignon est. Détail d'un linteau sculpté de l'étable (emploi ?).

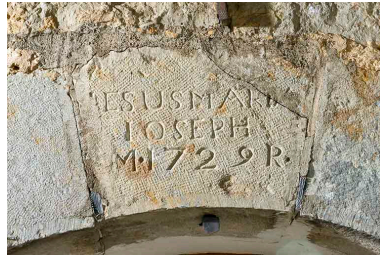
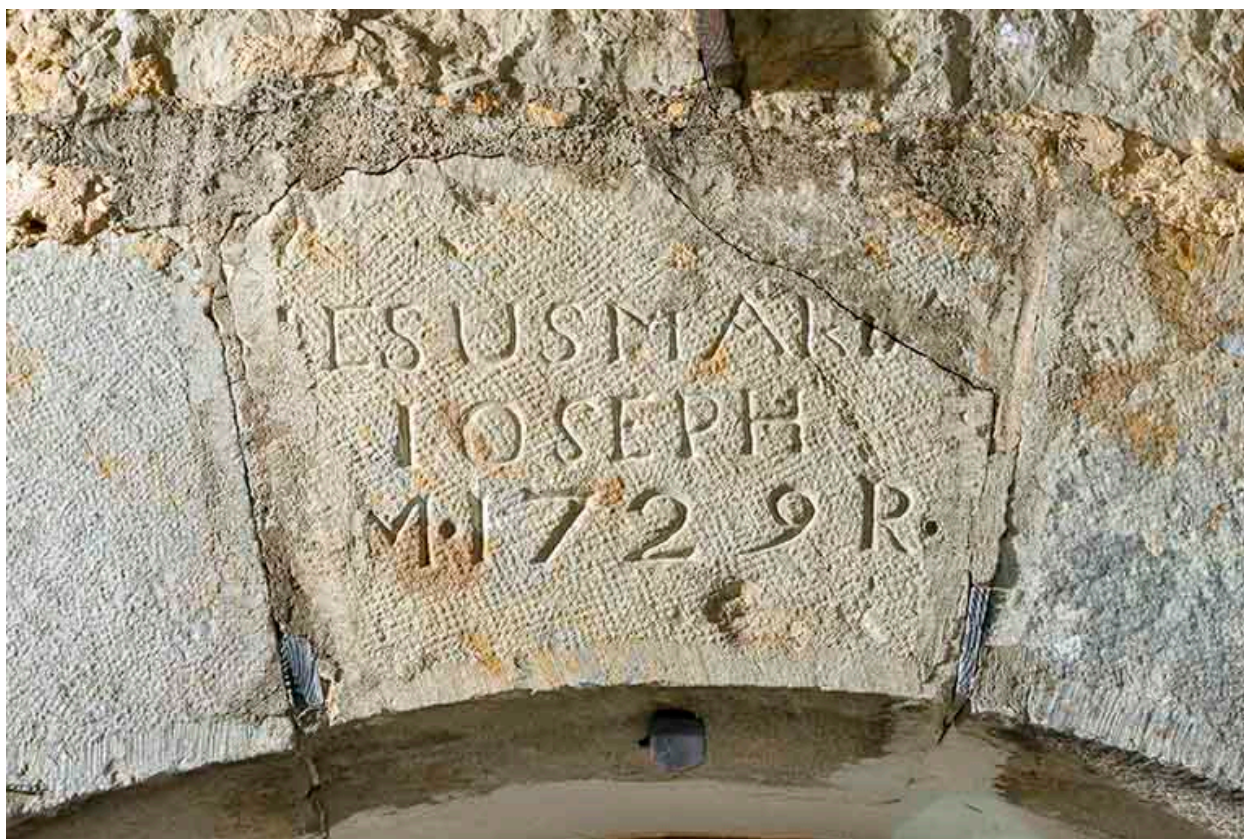
Détail d'une clef d'arcade de la porte du logement.(façade est).  
Phot. Jérôme Mongreville  
IVR43\_20243900742NUC4A

Détail d'une clef d'arcade de la porte du logement.(façade est).

La ferme appartient à l'hôpital (ou hospice) de Salins depuis au moins la fin du 17<sup>e</sup> siècle. Elle est reconstruite ou agrandie au début du 18<sup>e</sup> siècle, ainsi que l'attestent les inscriptions gravées sur la clef d'arcade de la porte du logement : la date 1729 est encadrée des initiales M P, surmontées de l'inscription Jesus Marie Joseph. Le lieu-dit figure sur la carte de Cassini, en dessous de celui de Montservant. En 1846, la ferme est louée à la famille Lebeau " fermiers du domaine de Toutvent ". Elle est vendue vers 1927 à Joseph Burlet, qui la cède peu après à Paul Louis Michel et Aimé Auguste Barbier. L'arrêt de d'activité a lieu vers 2010 mais la ferme appartient toujours à la famille Barbier.

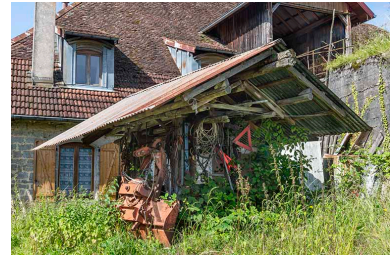
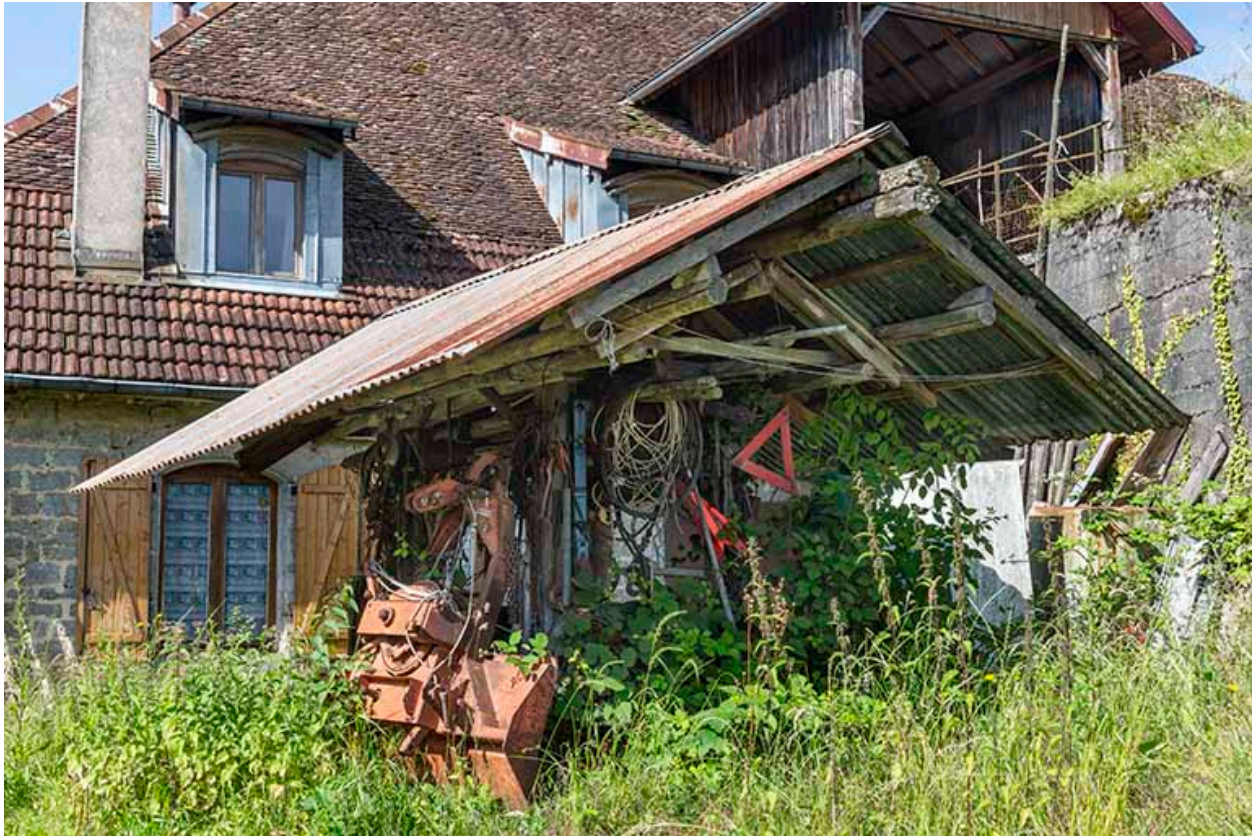
Travail à ferrer.  
Phot. Jérôme Mongreville  
IVR43\_20243900739NUC4A

Travail à ferrer.
