Franche-Comté, Jura  
Salins-les-Bains  
105 rue de la République

## **hôtel**

Numéro de dossier : IA39002140  
Date de l'enquête initiale : 2024  
Date(s) de rédaction : 2024  
Cadre de l'étude : inventaire topographique  
Degré d'étude : étudié

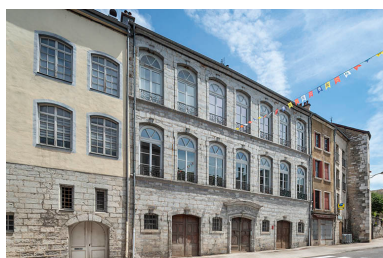
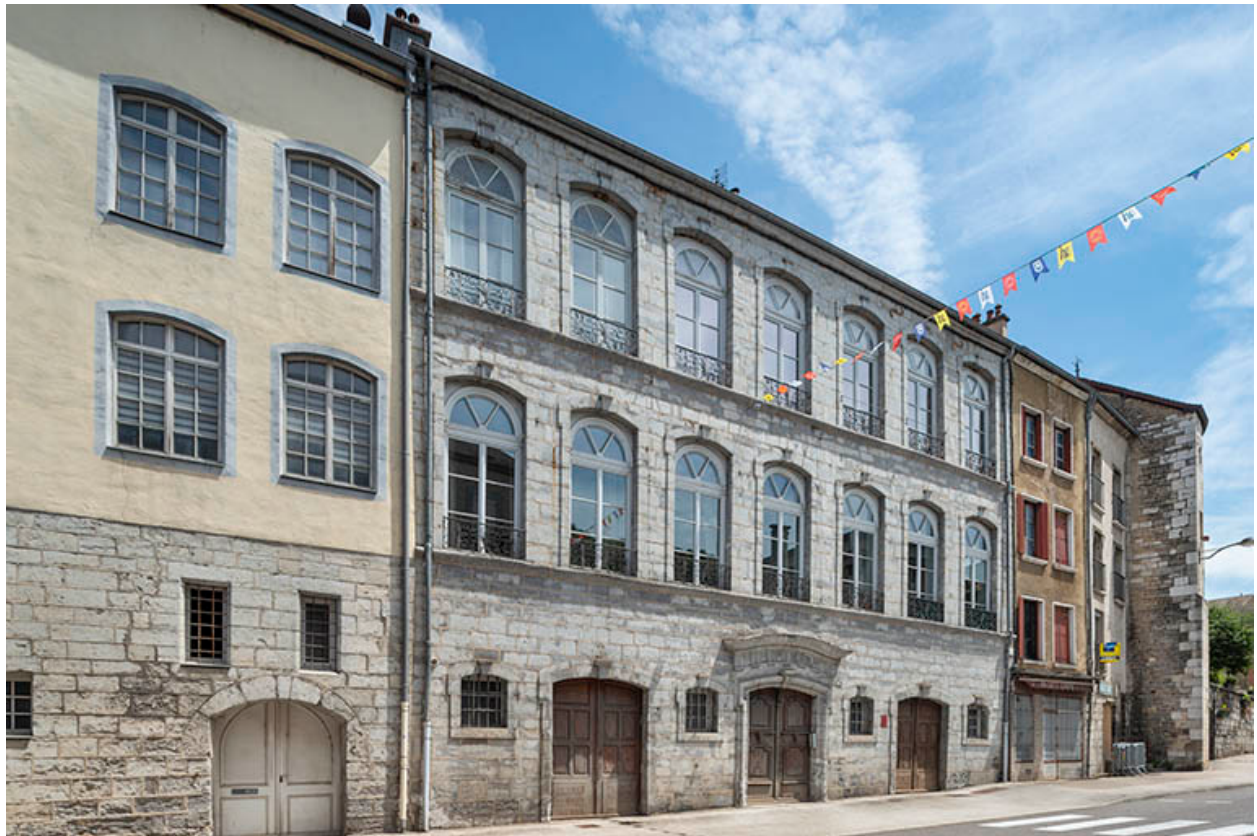
Façade antérieure vue  
de trois quarts gauche.  
Phot. Jérôme Mongreville  
IVR43\_20233900786NUC4A

Façade antérieure vue de trois quarts gauche.

Construit en pierre de taille calcaire grise, le corps de bâtiment sur rue comprend deux étages carrés et est couvert d'un toit à longs pans. L'élévation antérieure est rigoureusement symétrique. Le rez-de-chaussée est rythmé par trois portes cochères alternant avec de petites fenêtres. Les étages comptent sept travées de hautes fenêtres. Toutes ces ouvertures sont couvertes d'arc segmentaire. La porte centrale est surmontée d'un entablement et d'une corniche curvilignes. Cette dernière semblait accueillir, à chaque extrémité, un décor sculpté, qui a été bûché. Une borne gravée à droite de la porte cochère indique la distance jusqu'à Poligny (25K5), ancien chef-lieu du district (1790-1795) puis de l'arrondissement (1800-1926).

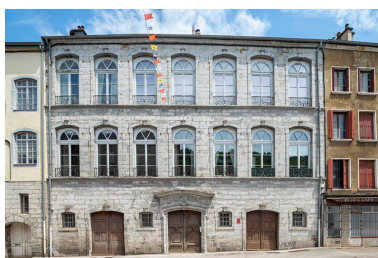
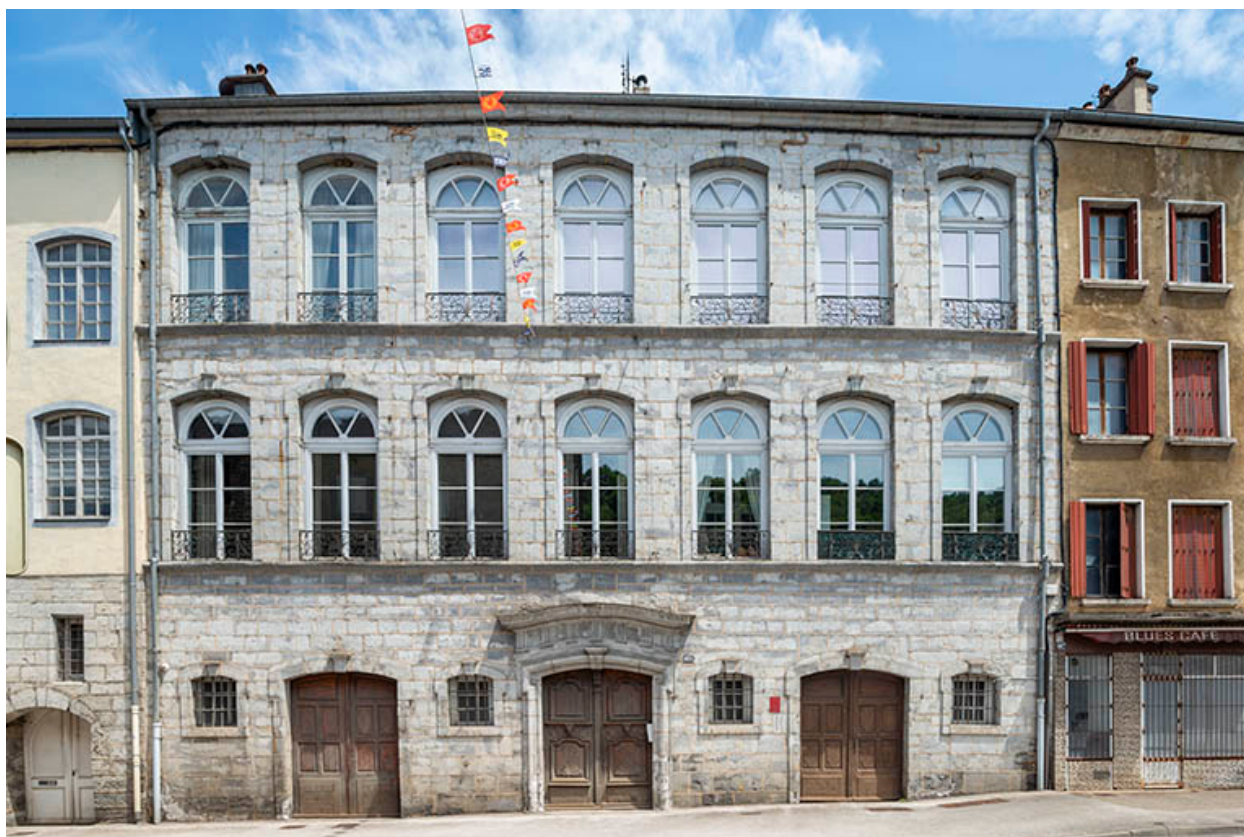
Façade antérieure vue de face.  
Phot. Jérôme Mongreville  
IVR43\_20233900787NUC4A

Façade antérieure vue de face.

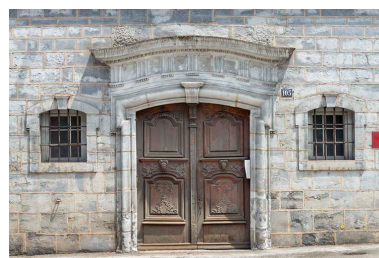
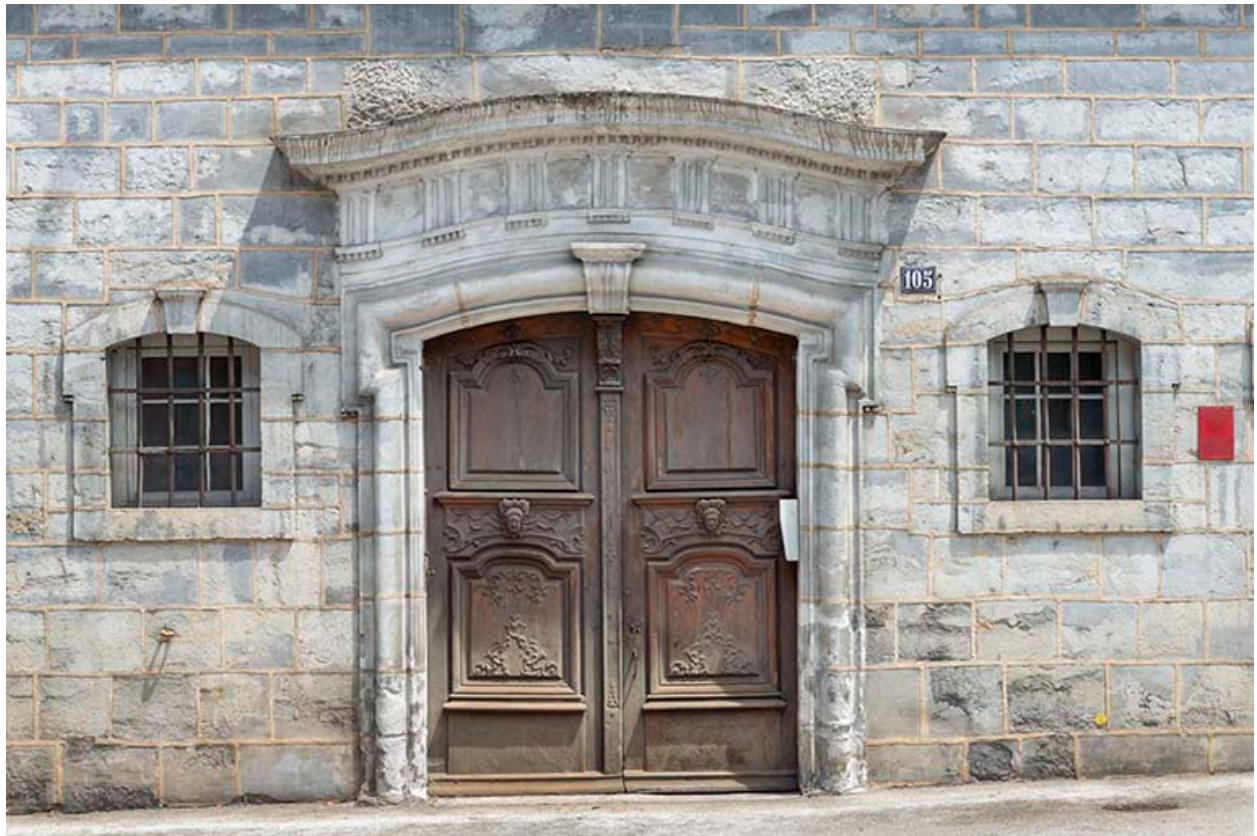
Travée centrale du rez-de-chaussée.  
Phot. Jérôme Mongreville  
IVR43\_20233900788NUC4A

Travée centrale du rez-de-chaussée.

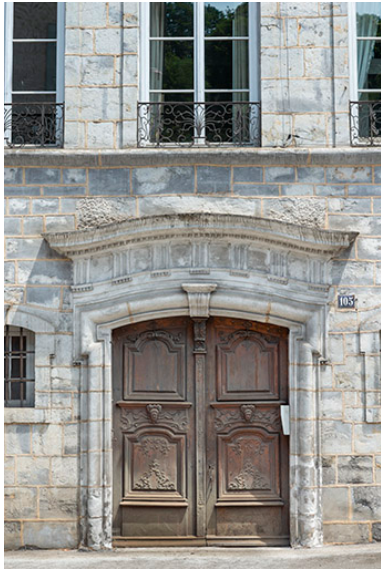
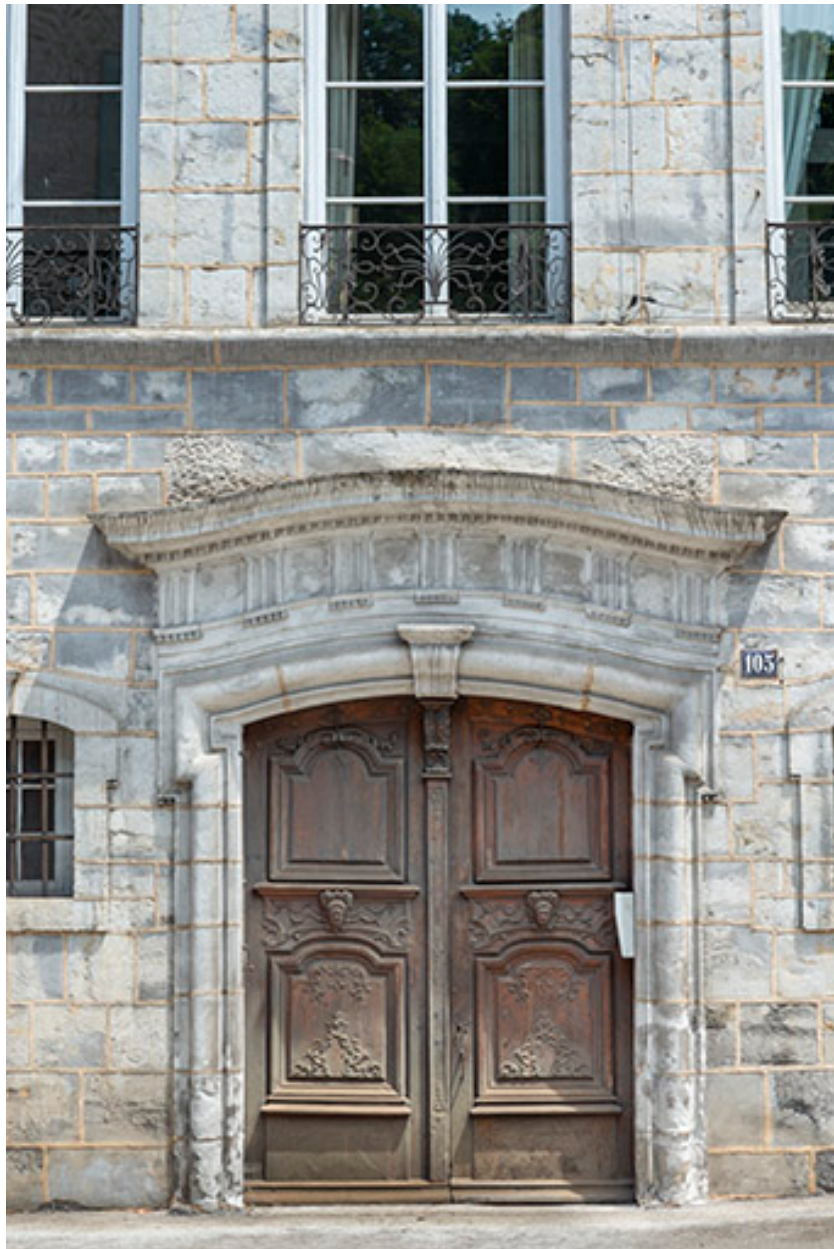
Porte cochère.  
Phot. Jérôme Mongreville  
IVR43\_20233900789NUC4A

Porte cochère.

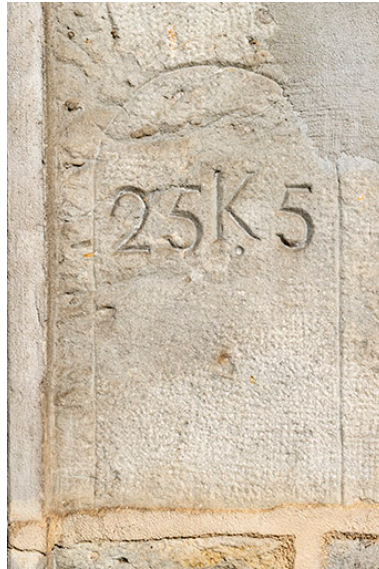
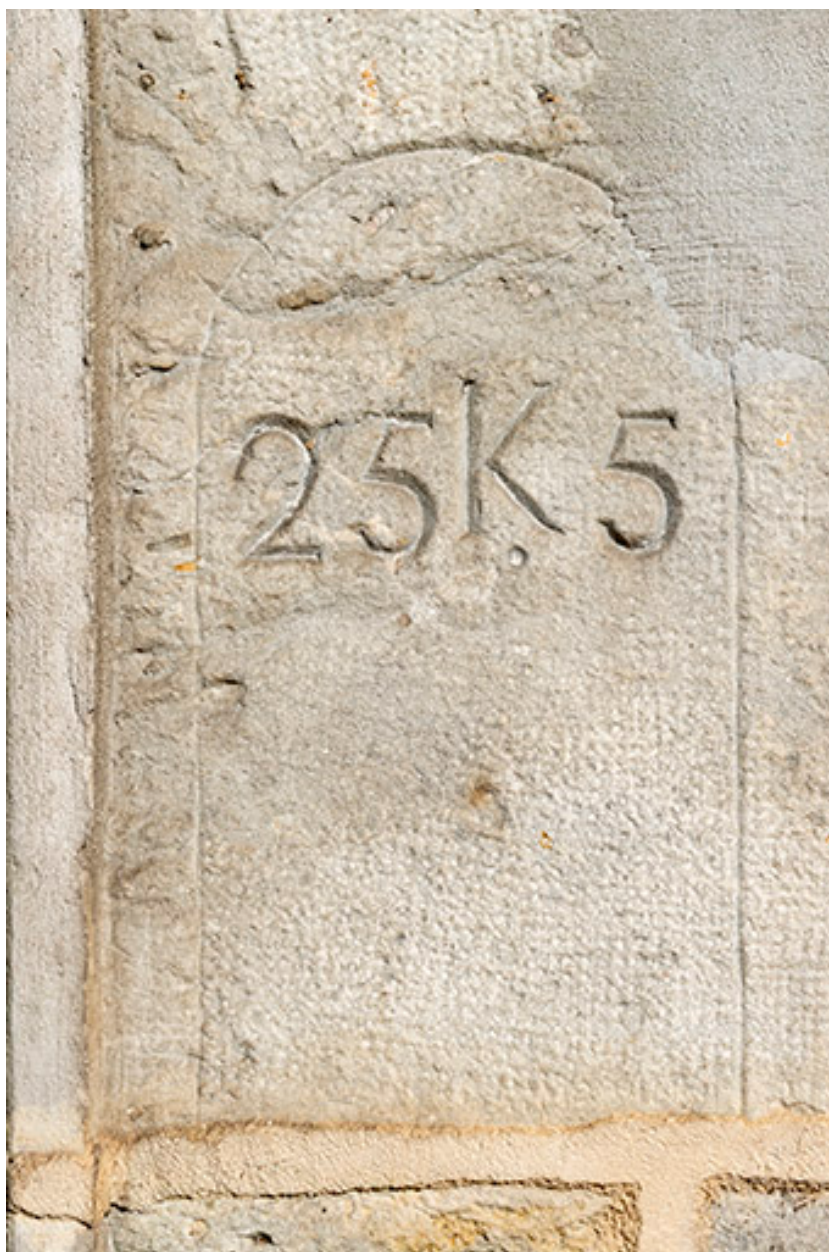
Borne gravée (25K5) à  
droite de la porte cochère.  
Phot. Jérôme Mongreville  
IVR43\_20243900581NUC4A

Borne gravée (25K5) à droite de la porte cochère.
