Franche-Comté, Doubs
Besançon
îlot Ronchaux
Grande Rue 136

maison

Numéro de dossier : IA25000236
Date de l'enquête initiale : 1996
Date(s) de rédaction : 2001
Cadre de l'étude : enquête thématique régionale demeures bisontines
Degré d'étude : étudié

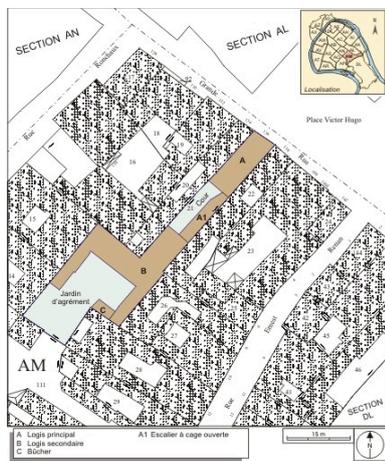
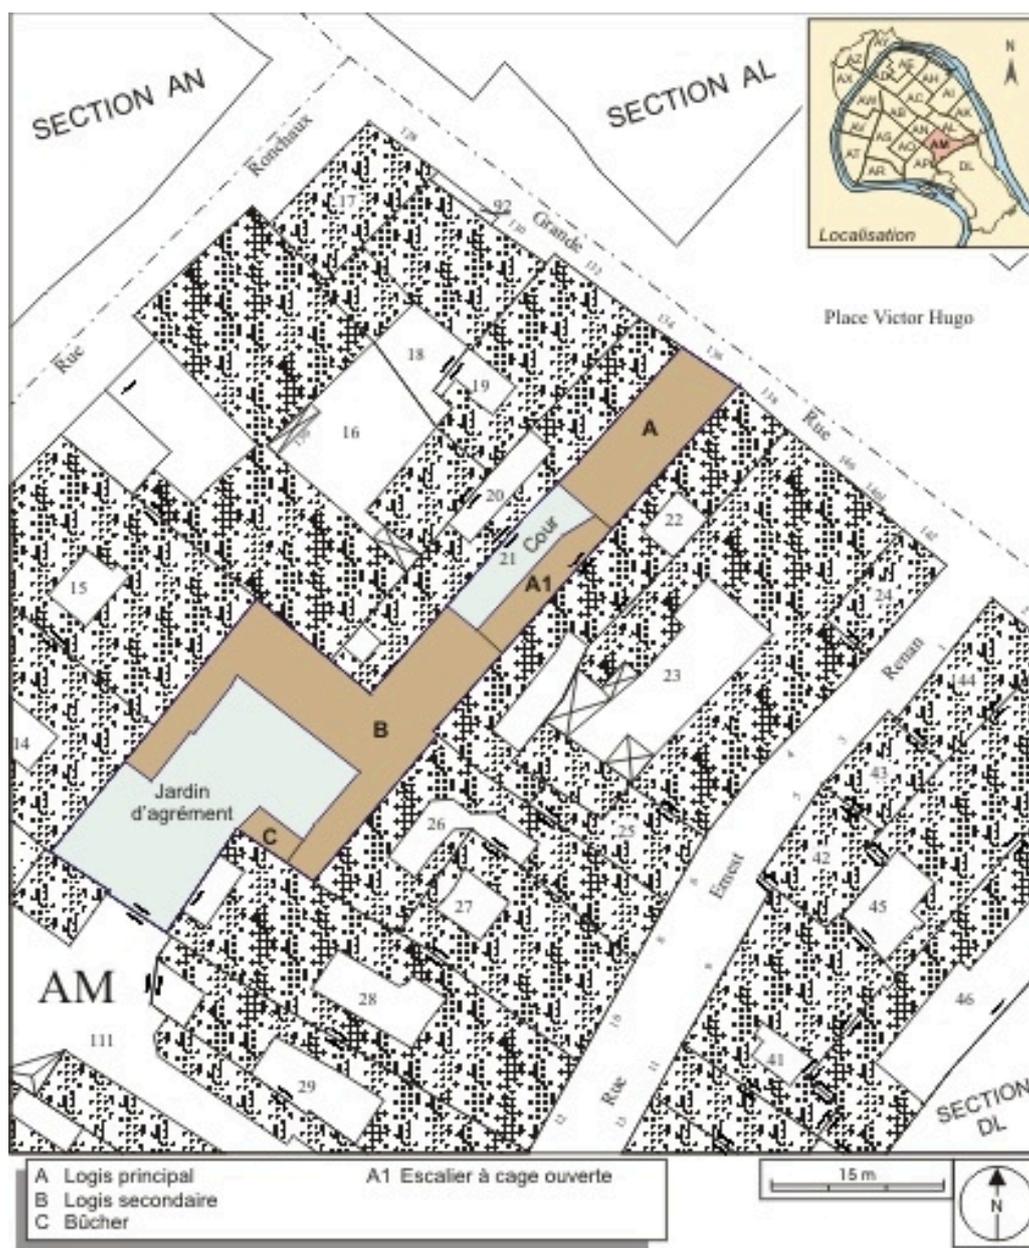
Plan masse et de situation. Extrait du plan cadastral, 1974, section AM.

Technique de relevé : reprise de fond ; Échelle : 1/500

Milieu d'implantation : en ville
Références cadastrales : 1833, K2, 772 ; 1974, AM, 21

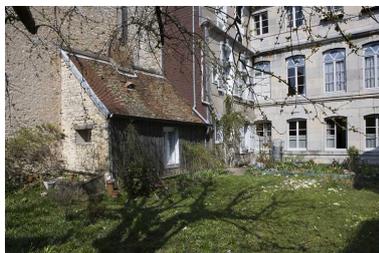
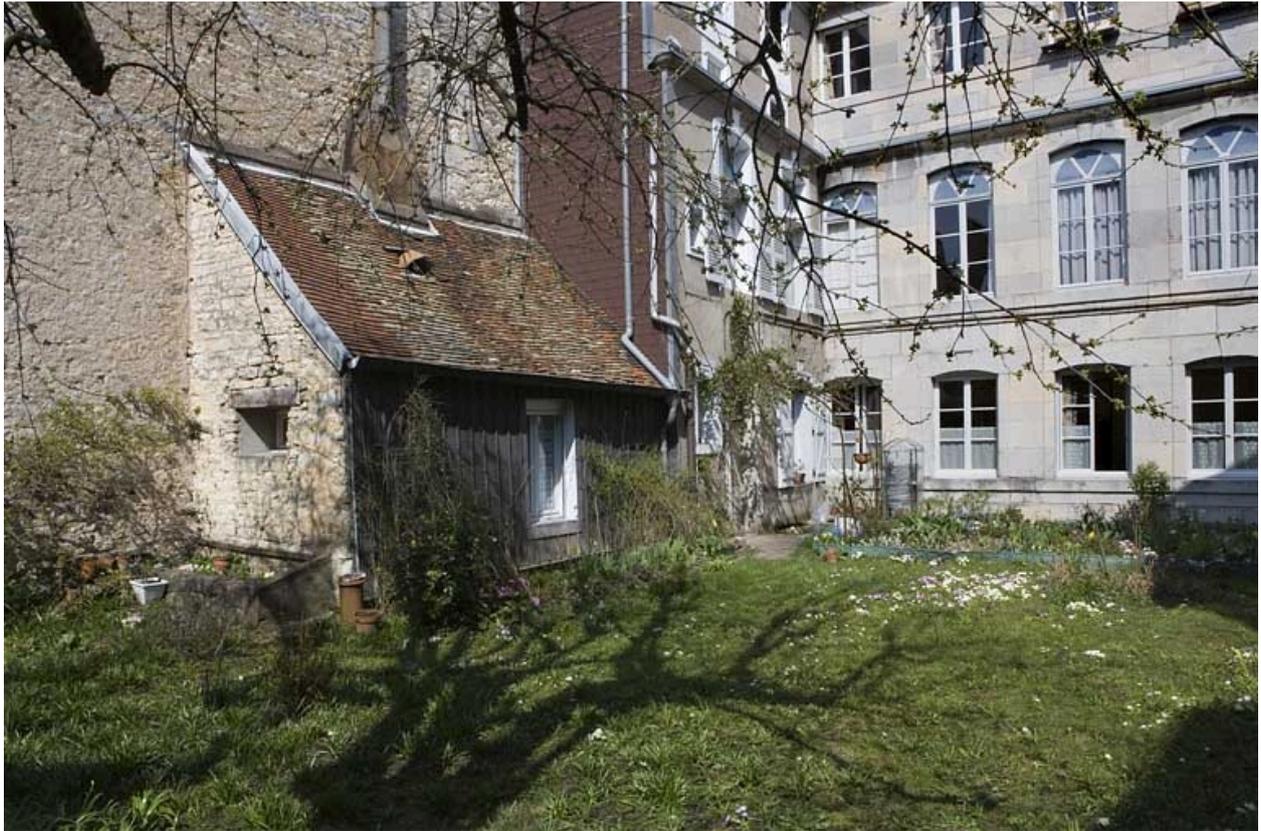
Détail de l'édicule adossé (buanderie ?) contre le mur droit du jardin.
Phot. Yves Sancey
IVR43_20092501282NUC2A

Détail de l'édicule adossé (buanderie ?) contre le mur droit du jardin.

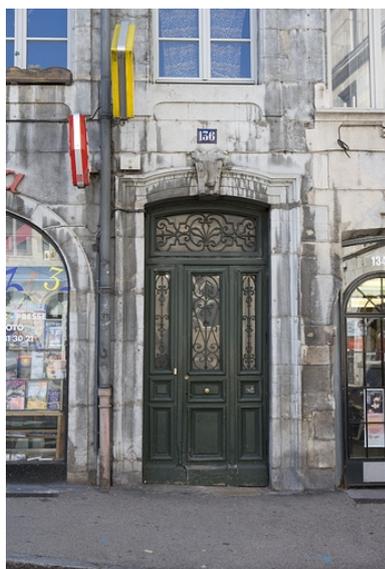
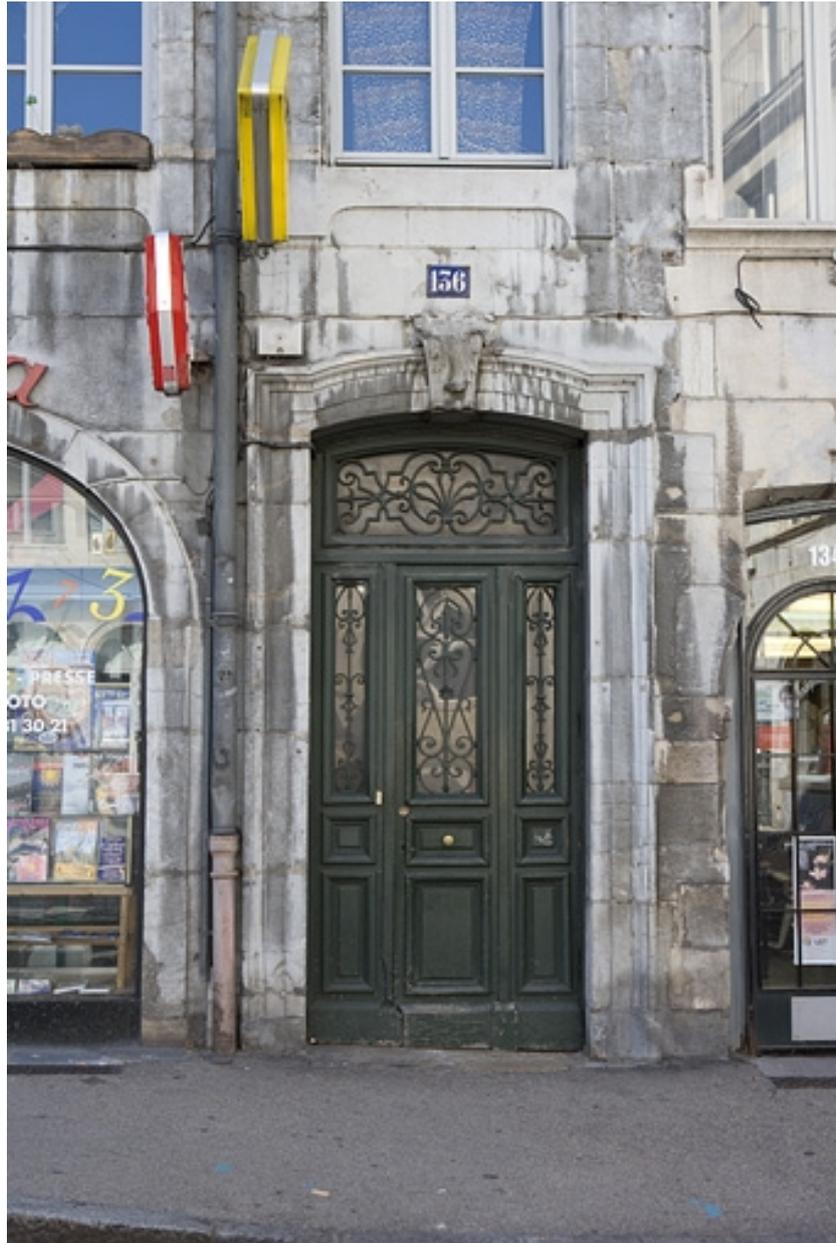
Détail de la porte d'entrée.
Phot. Yves Sancey
IVR43_20092501274NUC2A

Détail de la porte d'entrée.

Les agrafes des baies de la façade sur rue sont décorées de feuillages.

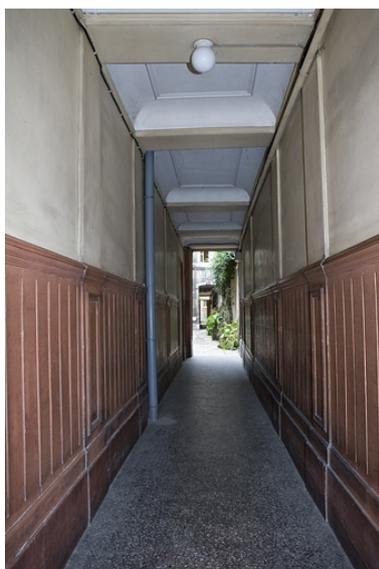
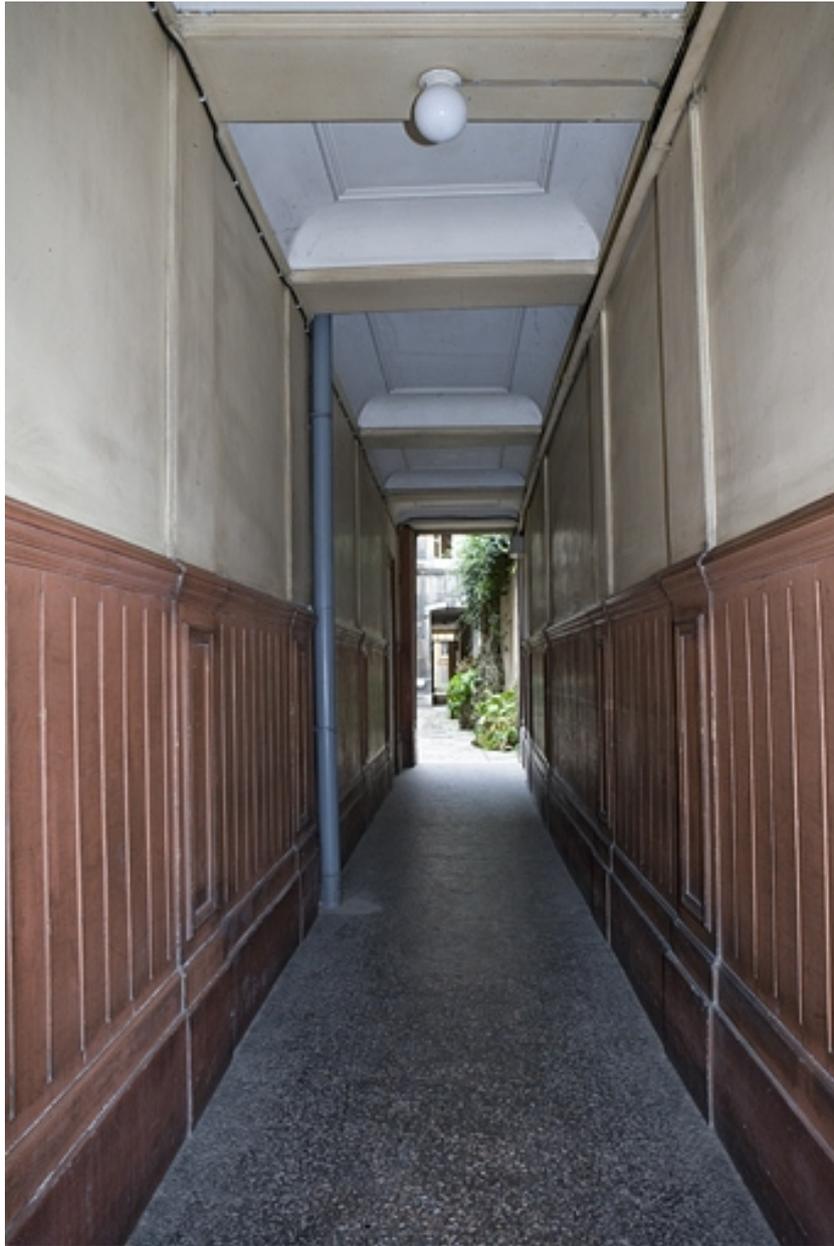
Vue d'ensemble du couloir d'entrée.
Phot. Yves Sancey
IVR43_20092501315NUC2A

Vue d'ensemble du couloir d'entrée.

Maison à deux logis parallèles en pierre de taille avec deux couloirs en enfilade en position latérale. Le logis principal sur rue à deux étages carrés avec une boutique en rez-de-chaussée, est bâti sur une cave voûtée en berceau. Du fait de l'élargissement du fond de la parcelle, le logis secondaire étroit sur cour se développe en U sur le jardin dans lequel est également construit un bûcher en bois surmonté d'un séchoir à linge à claire-voie. L'escalier à cage ouverte sur cour, en maçonnerie et rampe en fer forgé puis en charpente avec rampe à balustres de bois tourné, distribue les deux logis. Deux escaliers secondaires dans-oeuvre desservent aussi le logis secondaire.

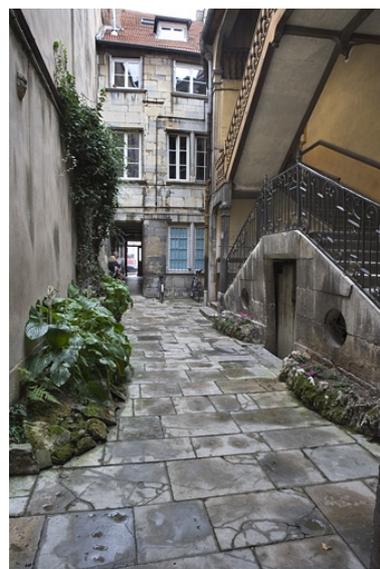
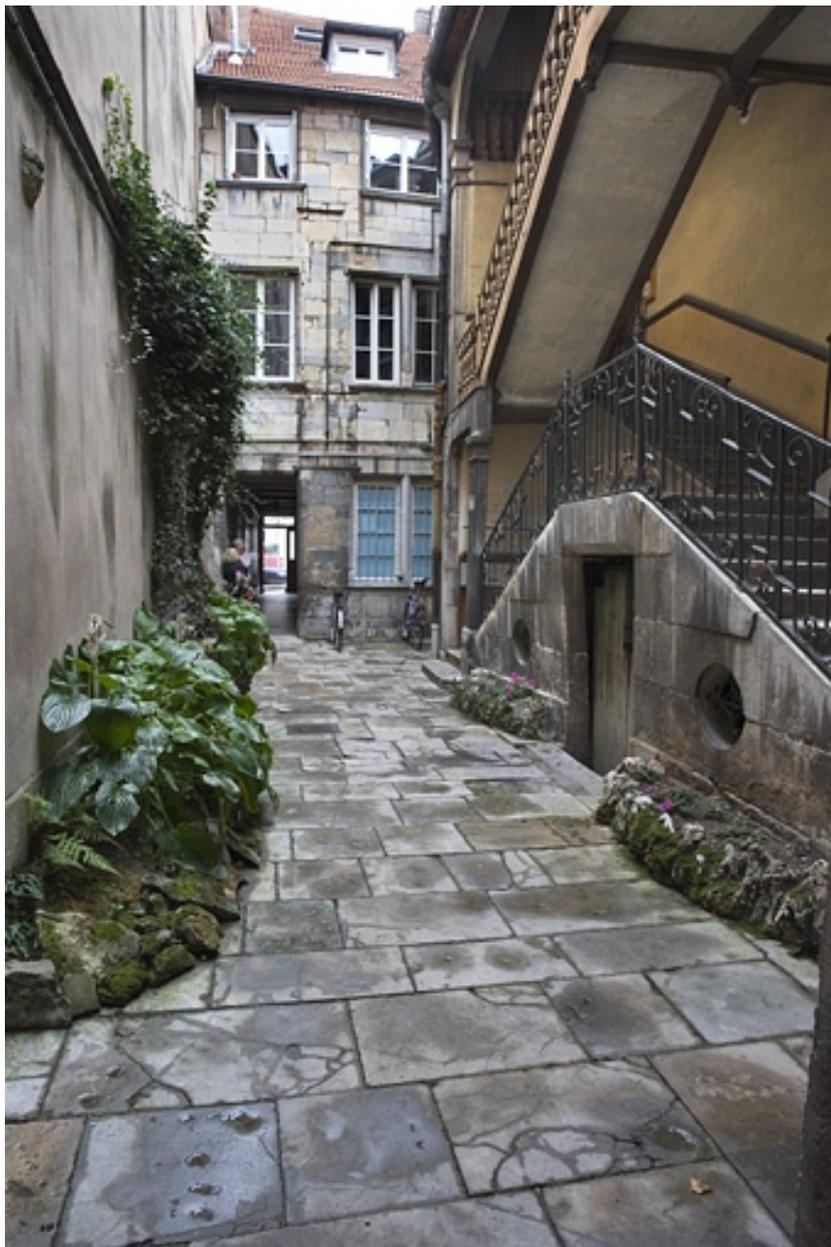
Façade postérieure du
logis principal sur cour.
Phot. Yves Sancey
IVR43_20092501303NUC2A

Façade postérieure du logis principal sur cour.

Cette demeure, dont la façade sur cour du logis principal date de la 2e moitié du 16e siècle, appartenait en 1751 à Claude-François Atthalin, professeur de médecine, date à laquelle il fait reconstruire la façade sur rue, par l'architecte Jean-Charles Colombot. De la même époque date le logis secondaire probablement dû au même architecte. Ce dernier logis, à un étage carré d'origine, a été surélevé d'un étage sur jardin au 19e siècle.

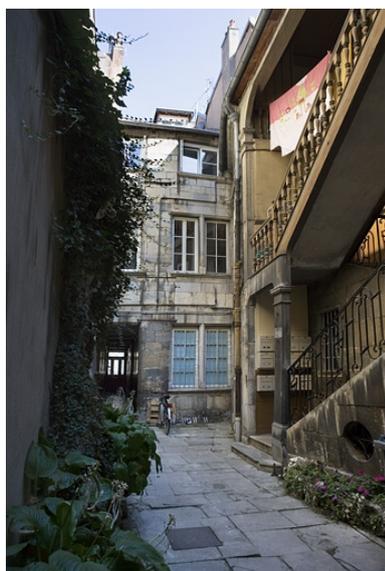
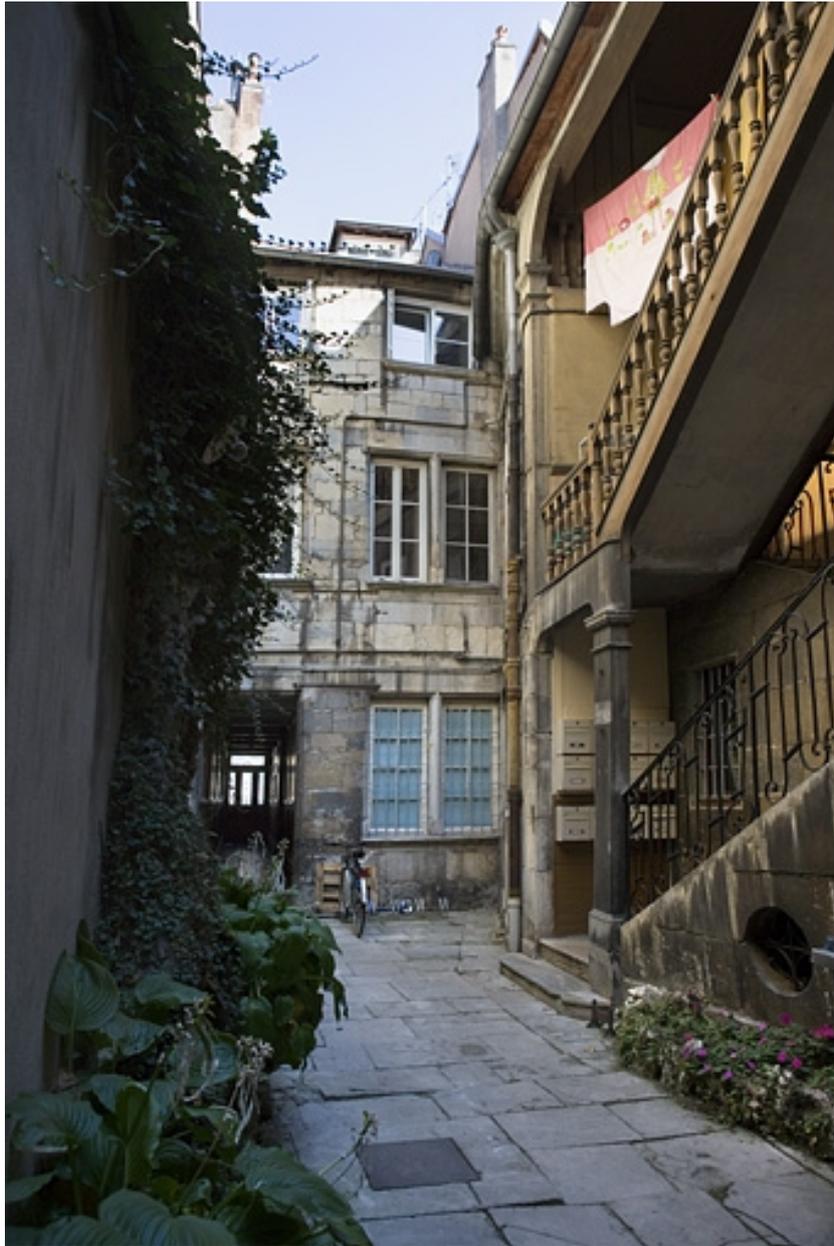
Vue d'ensemble de la façade
postérieure du logis principal,
depuis le fond de la cour.
Phot. Yves Sancey
IVR43_20092501275NUC2A

Vue d'ensemble de la façade postérieure du logis principal, depuis le fond de la cour.

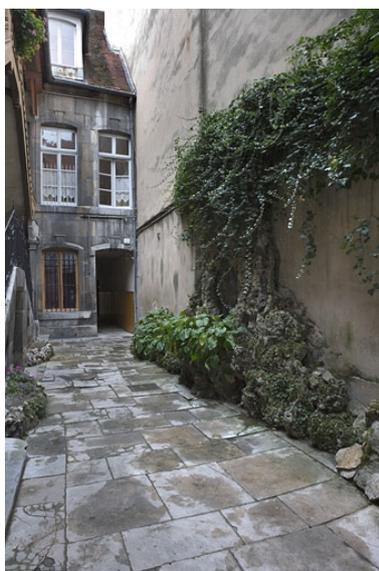
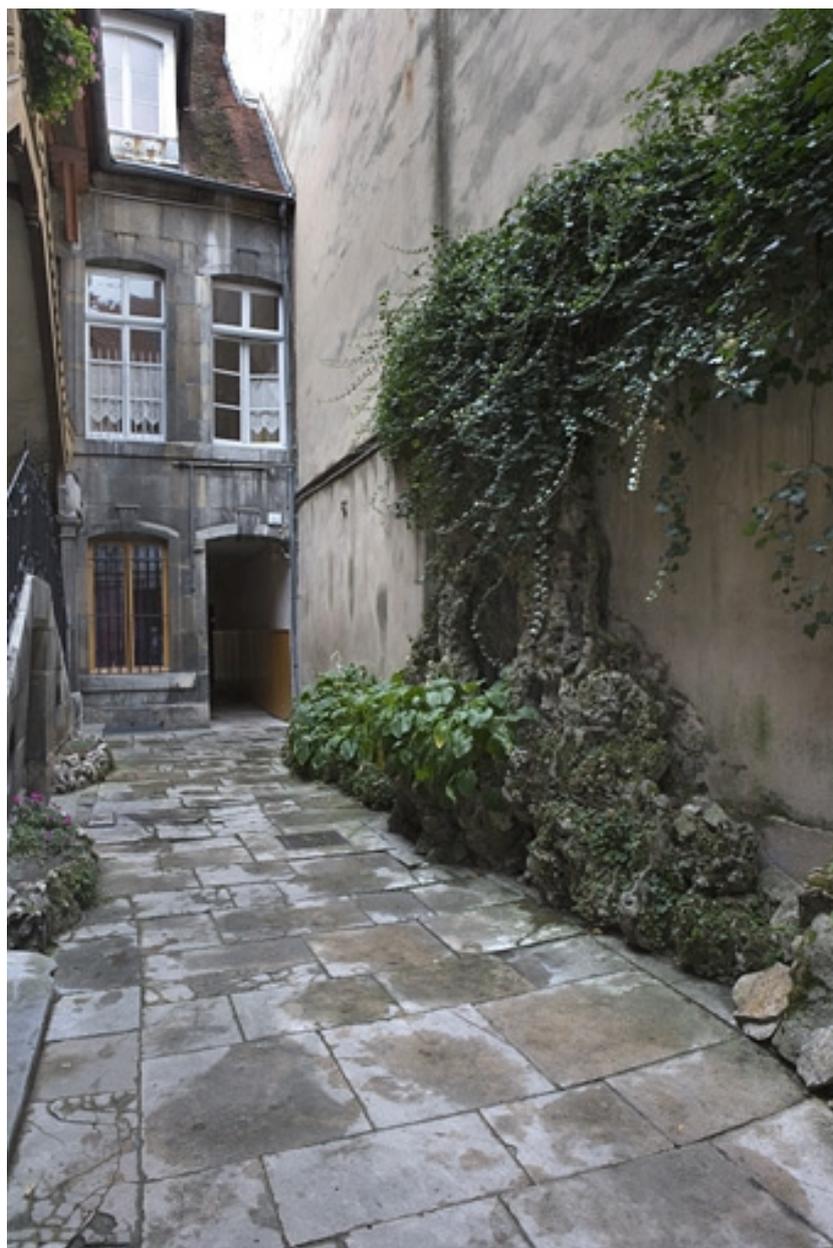
Façade antérieure du
logis secondaire sur cour.
Phot. Yves Sancey
IVR43_20092501302NUC2A

Façade antérieure du logis secondaire sur cour.

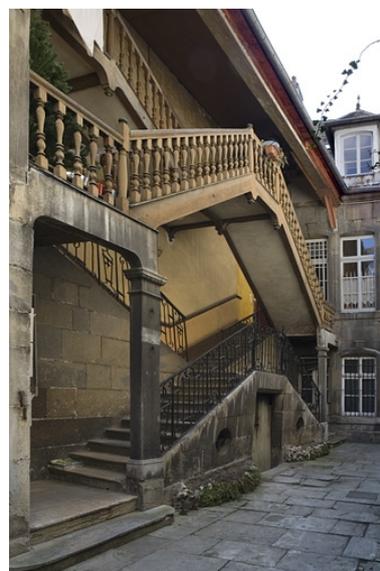
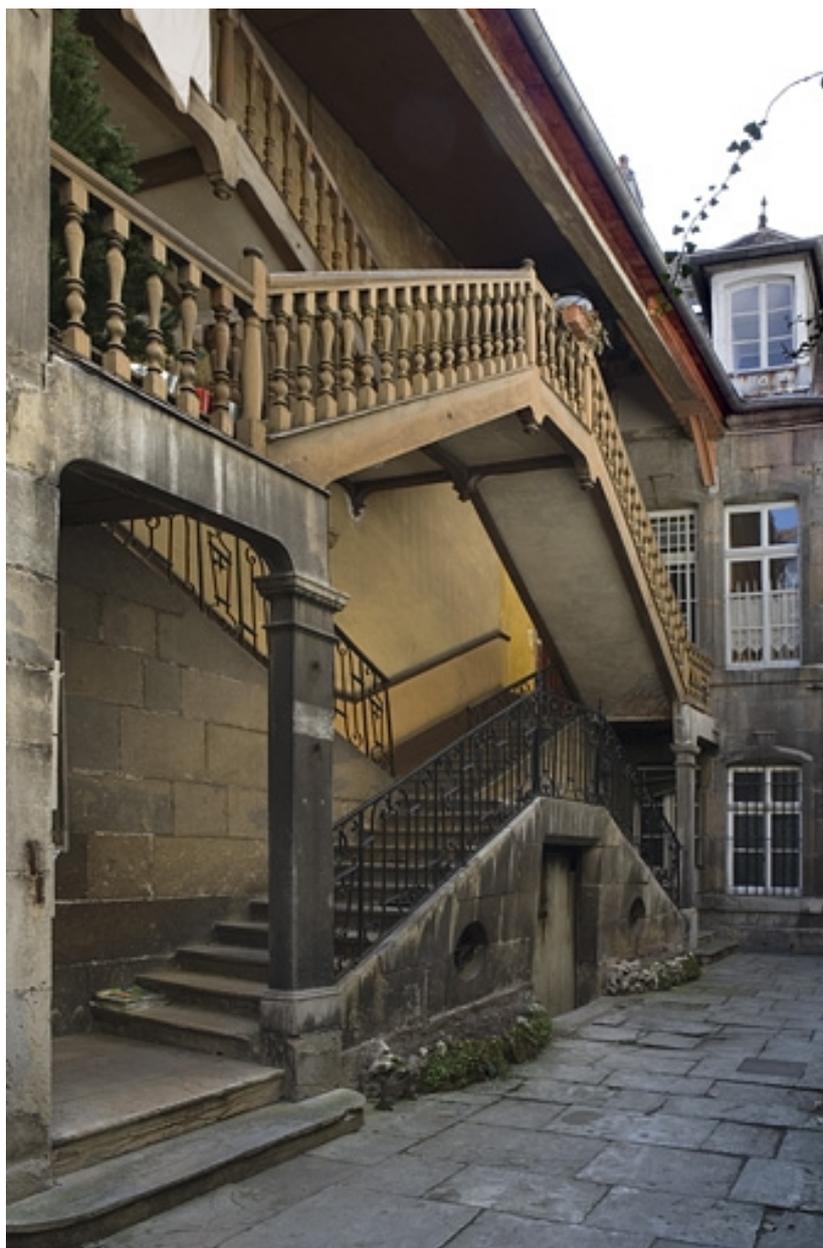
Vue d'ensemble de l'escalier
à cage ouverte sur cour,
de trois quarts gauche.
Phot. Yves Sancey
IVR43_20092501276NUC2A

Vue d'ensemble de l'escalier à cage ouverte sur cour, de trois quarts gauche.

Caractéristique des demeures à deux logis parallèles et escalier à cage ouverte du 18e siècle, et l'une des rares à avoir conservé un jardin d'agrément en fond de parcelle.

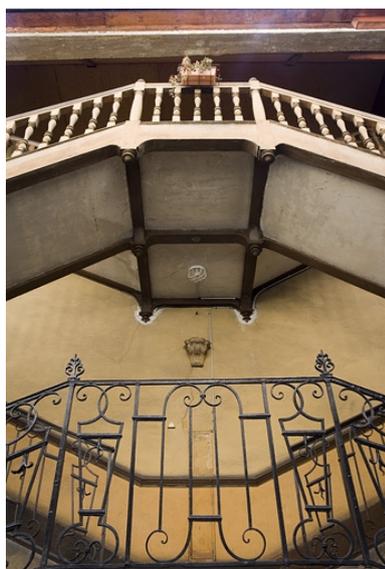
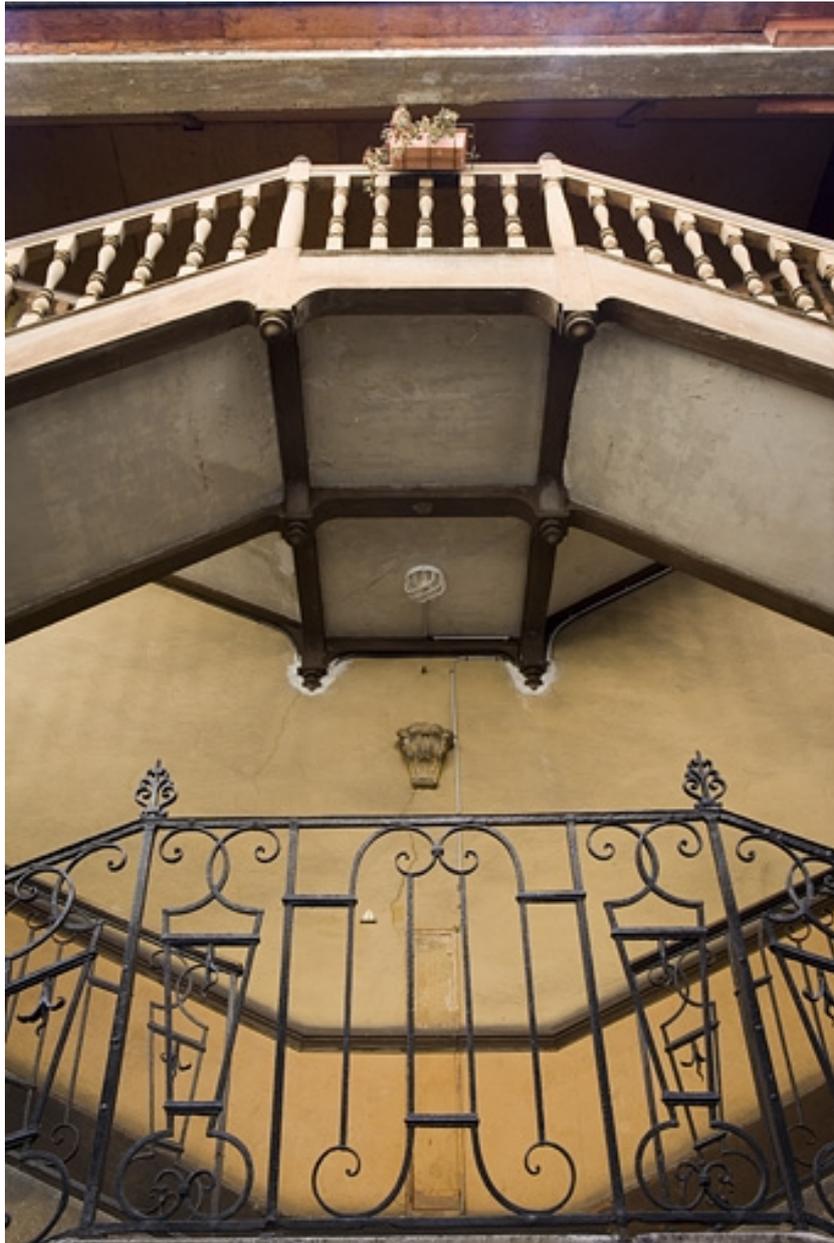
Détail de la partie centrale
de l'escalier à cage
ouverte sur cour, de face.
Phot. Yves Sancey
IVR43_20092501277NUC2A

Détail de la partie centrale de l'escalier à cage ouverte sur cour, de face.

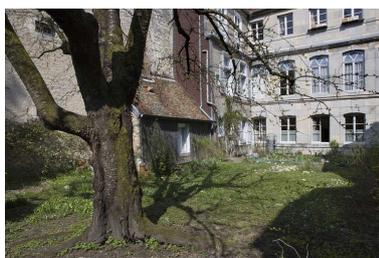
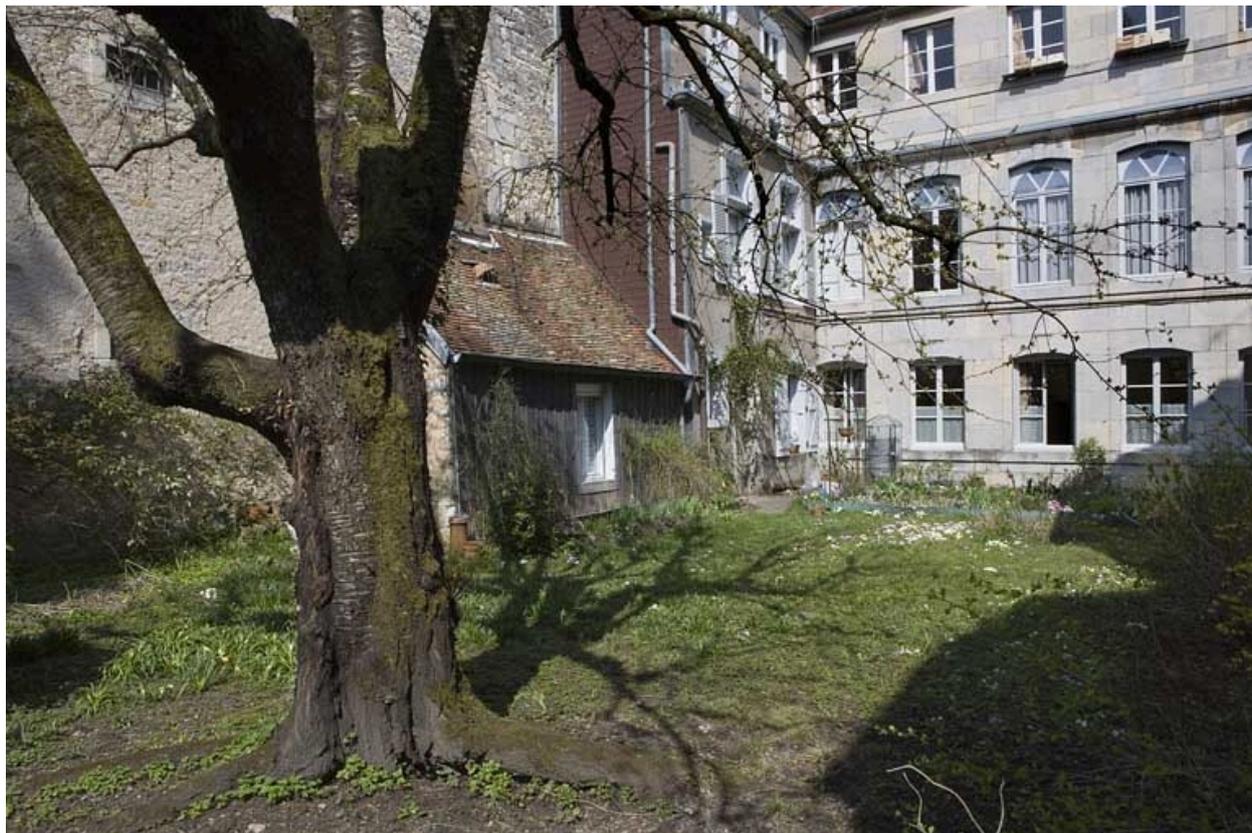
Vue partielle de la façade
postérieure du logis secondaire
depuis le fond du jardin.
Phot. Yves Sancey
IVR43_20092501281NUC2A

Vue partielle de la façade postérieure du logis secondaire depuis le fond du jardin.

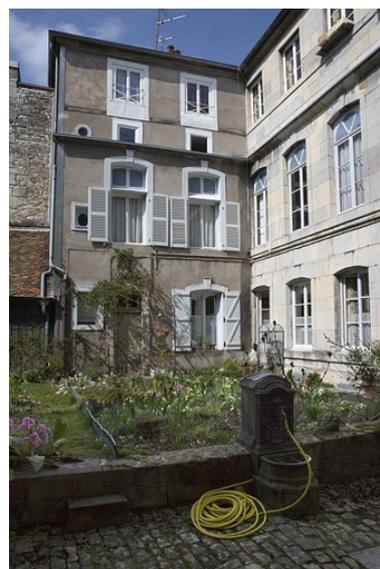
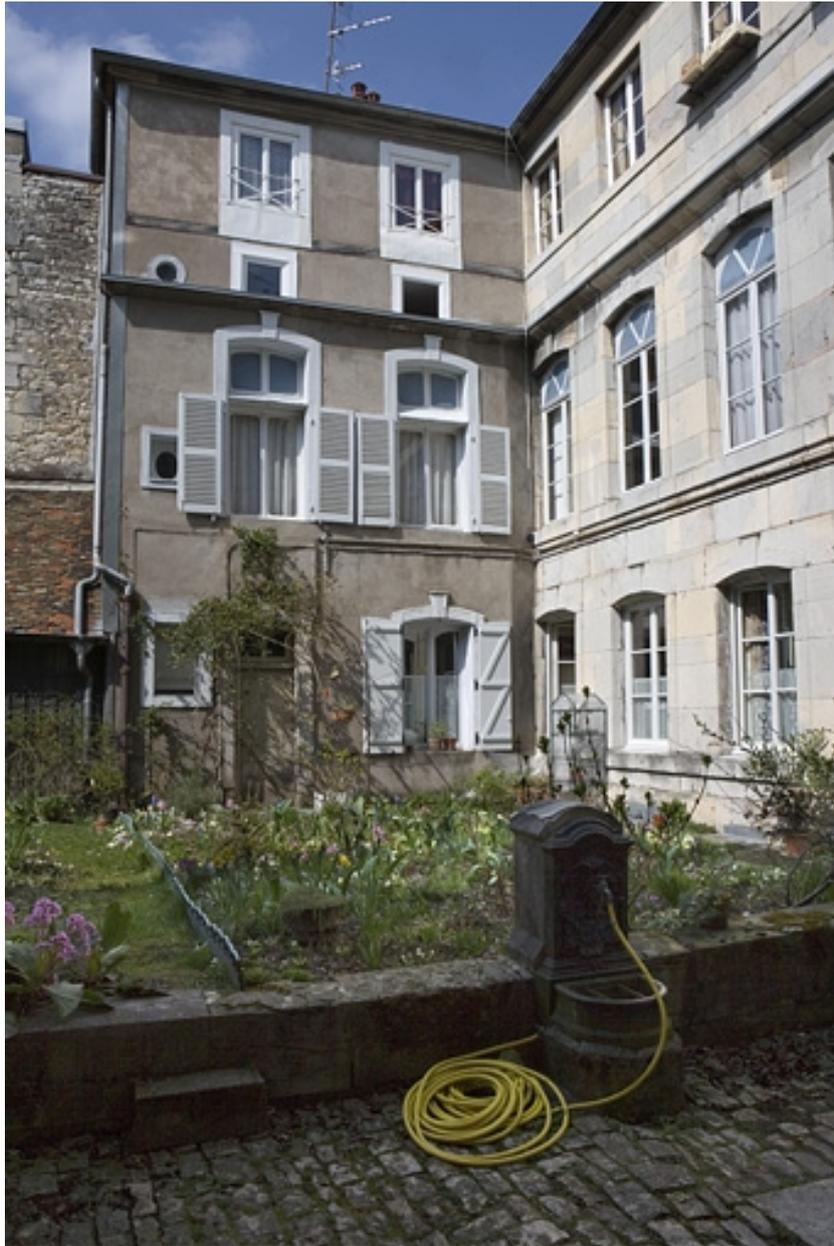
Vue partielle de la façade
postérieure du logis secondaire
sur jardin, de trois quarts droit.
Phot. Yves Sancey
IVR43_20092501280NUC2A

Vue partielle de la façade postérieure du logis secondaire sur jardin, de trois quarts droit.

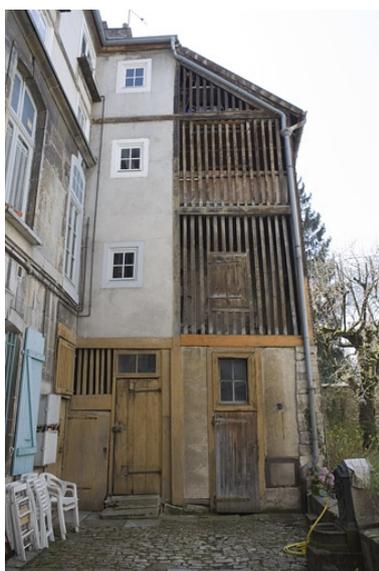
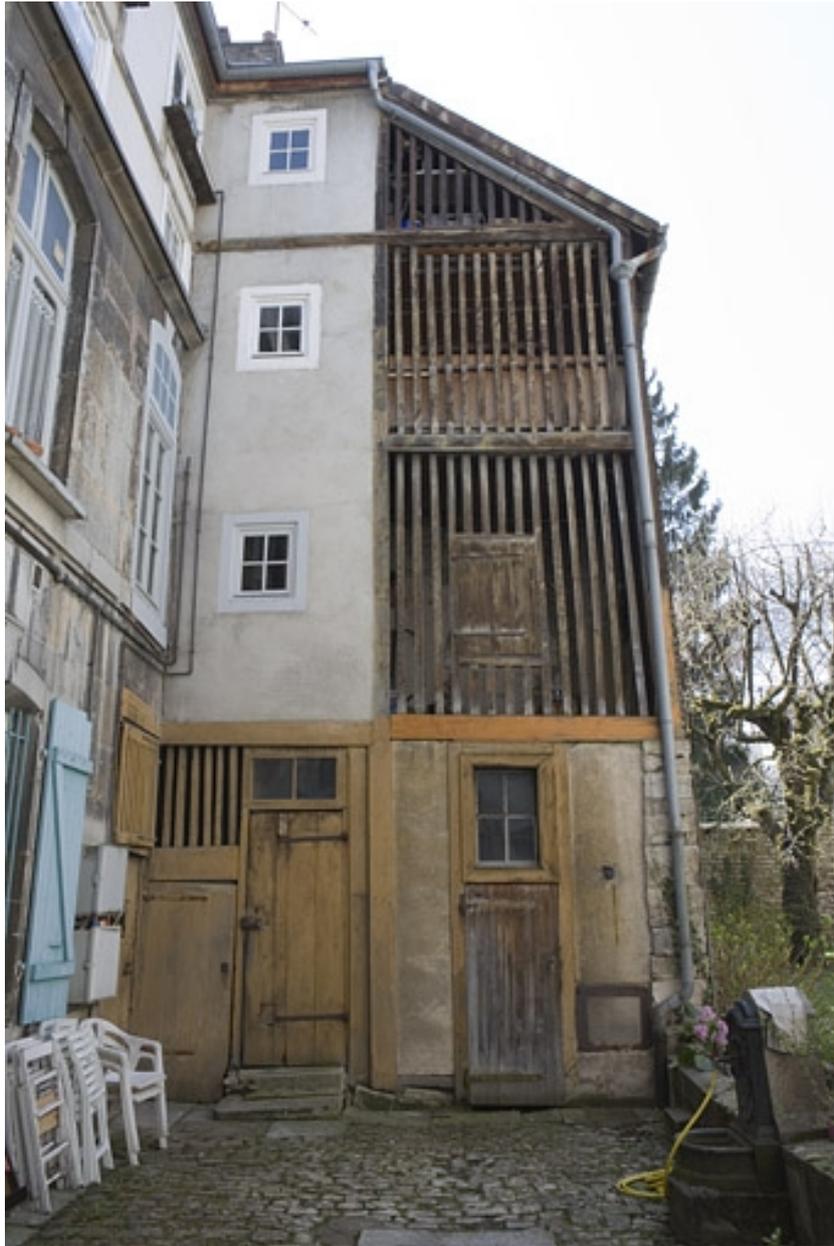
Détail de l'aile des bûchers sur jardin.
Phot. Yves Sancey
IVR43_20092501278NUC2A

Détail de l'aile des bûchers sur jardin.

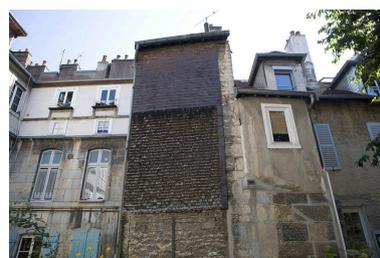
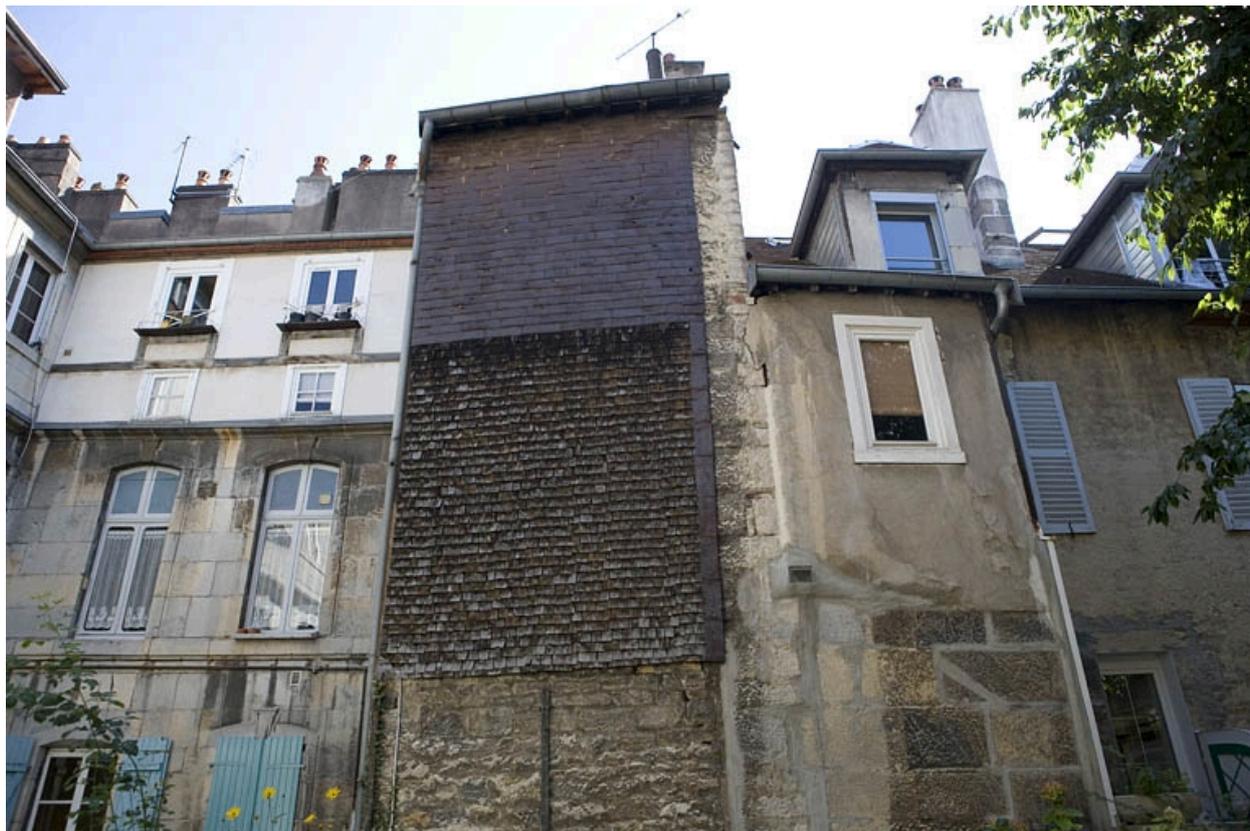
Détail de la façade postérieure
de l'aile des bûchers sur jardin.
Phot. Yves Sancey
IVR43_20092501279NUC2A

Détail de la façade postérieure de l'aile des bûchers sur jardin.
