Bourgogne, Côte-d'Or
Châteauneuf

château fort

Numéro de dossier : IA21000433
Date de l'enquête initiale : 1993
Date(s) de rédaction : 2003, 2024
Cadre de l'étude : inventaire topographique , opération ponctuelle
Degré d'étude : étudié
Référence du dossier Monument Historique : PA00112183

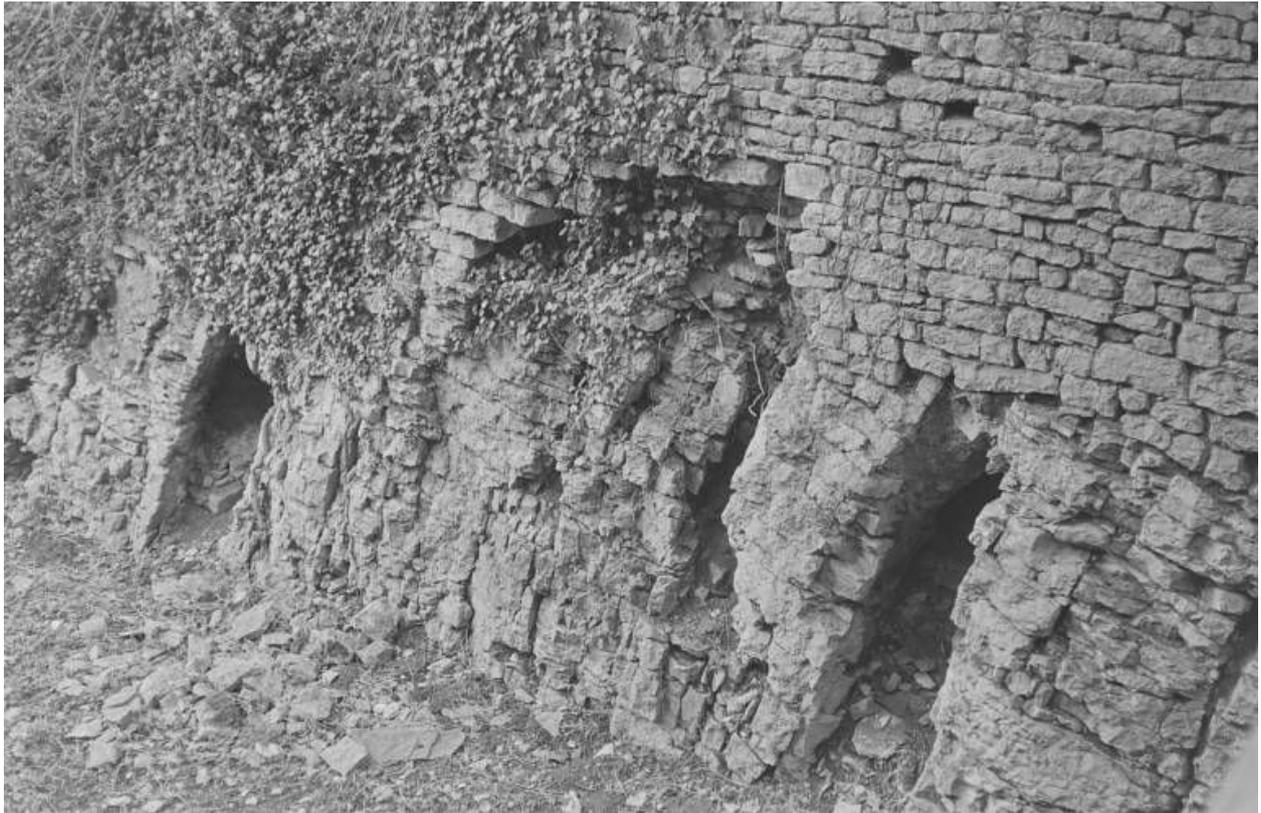
IVR26_19692100249Z

Enceinte : l'extérieur. Détail : appareil et dégradations (photo prise en 1969).

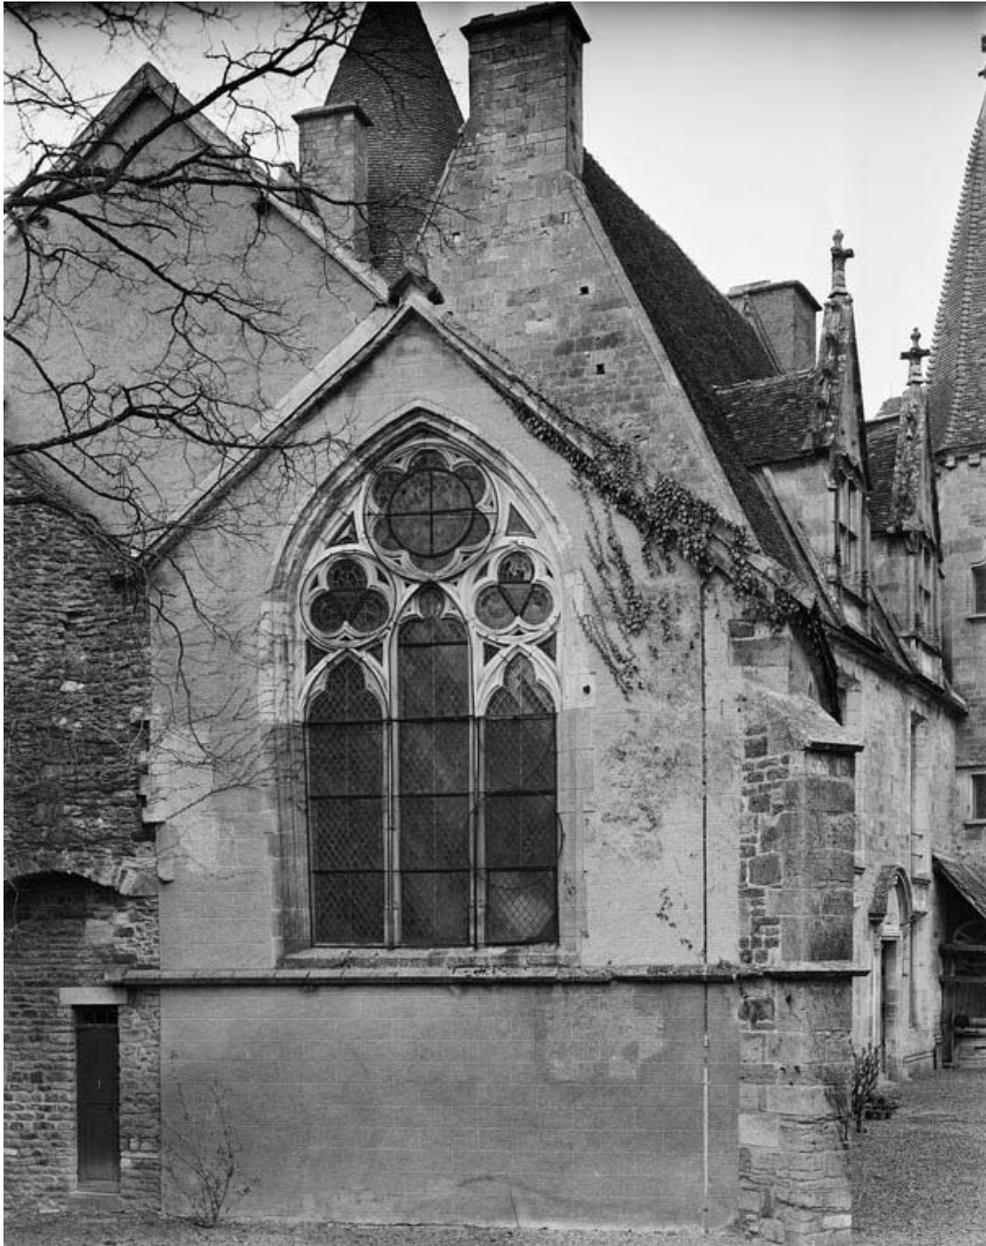
IVR26_19692100130V

Elévation extérieure du chevet de la chapelle (photo prise en 1969).

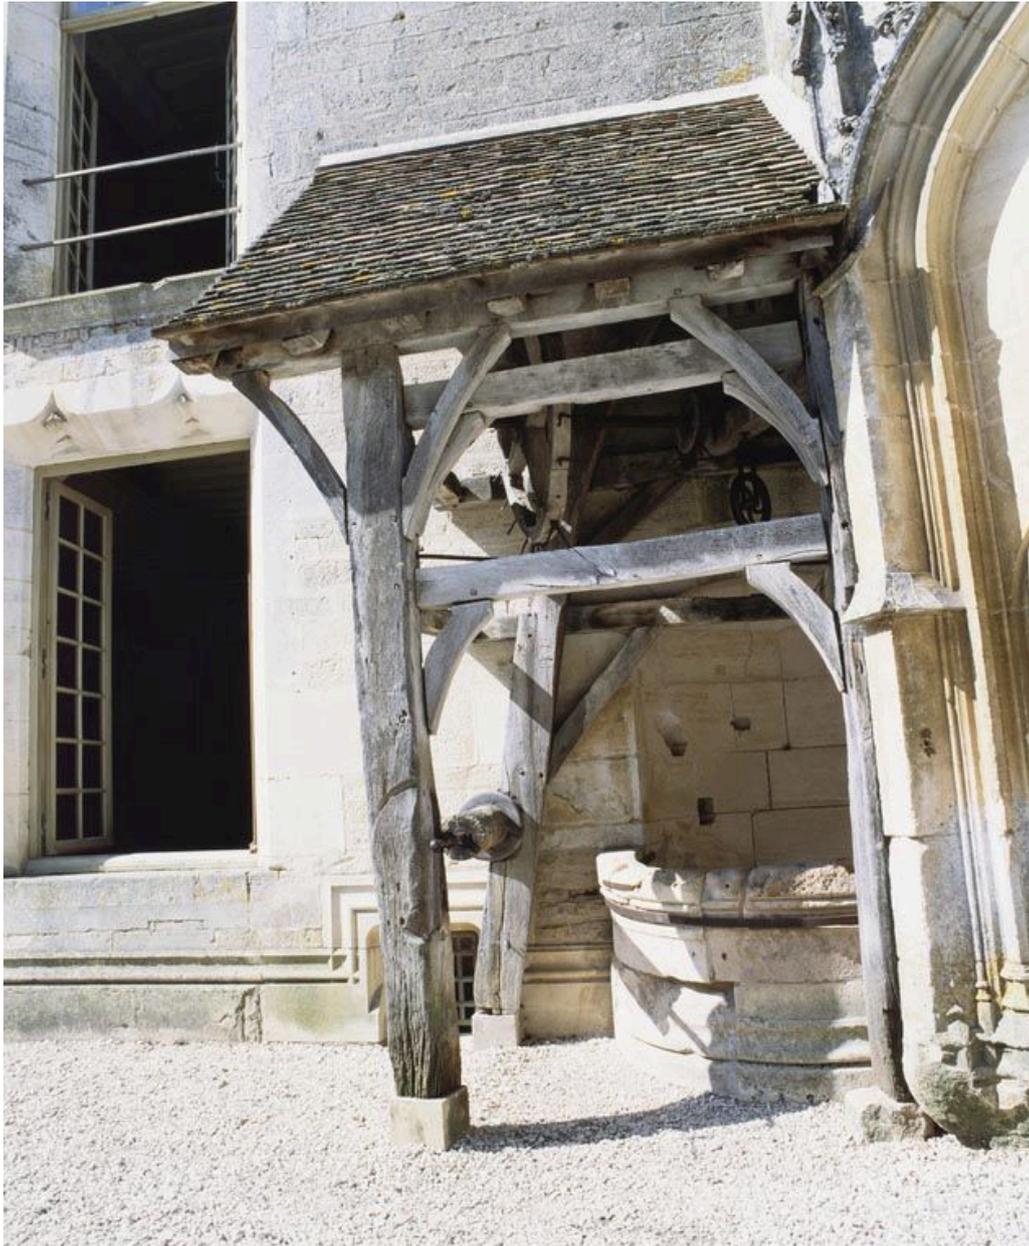
Logis principal, puits sous auvent.

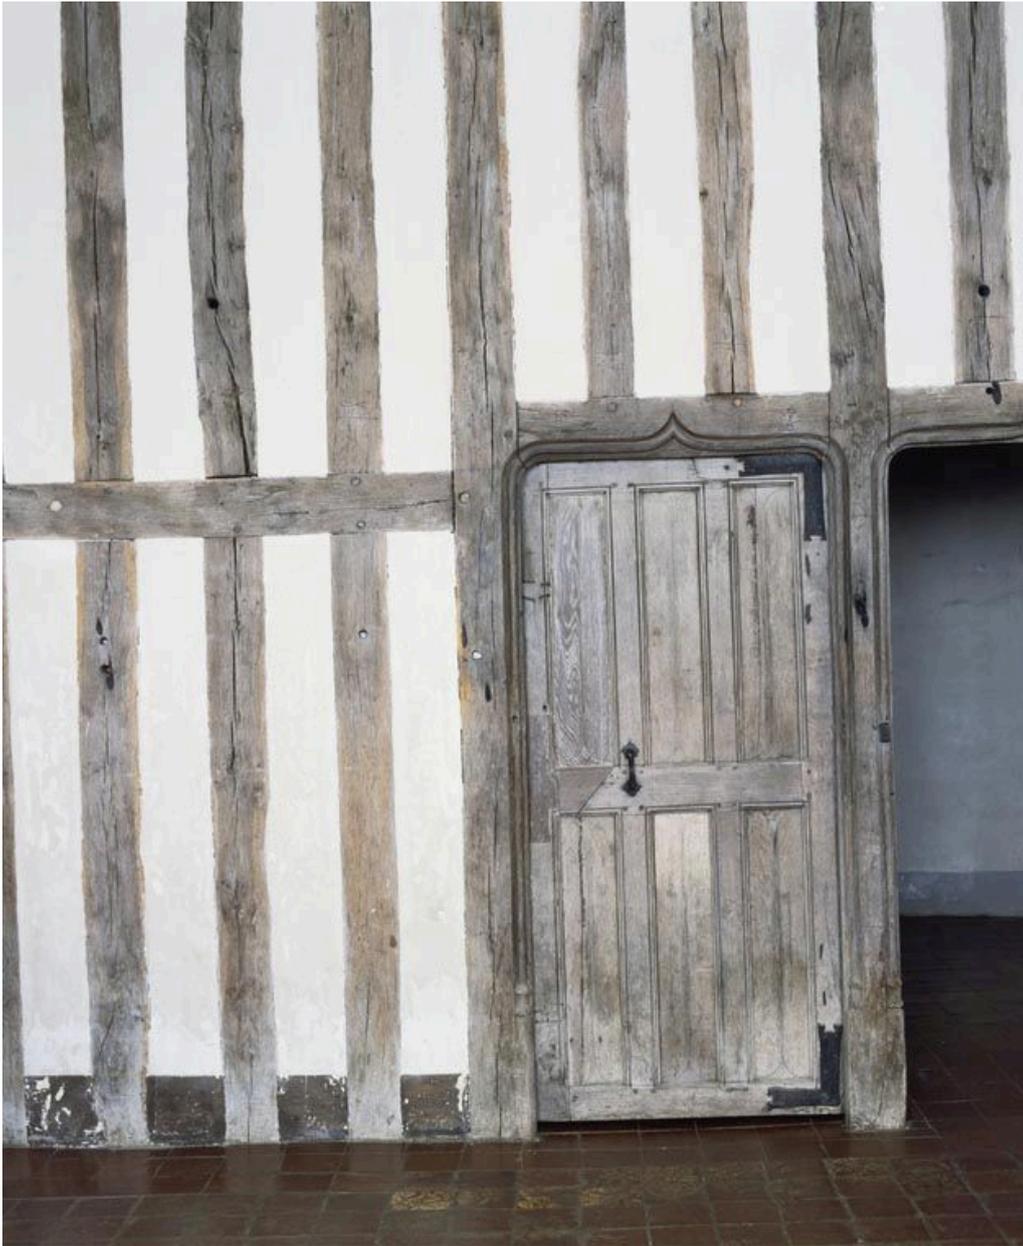
Logis principal, cloison en pan-de-bois dans une salle de l'étage.

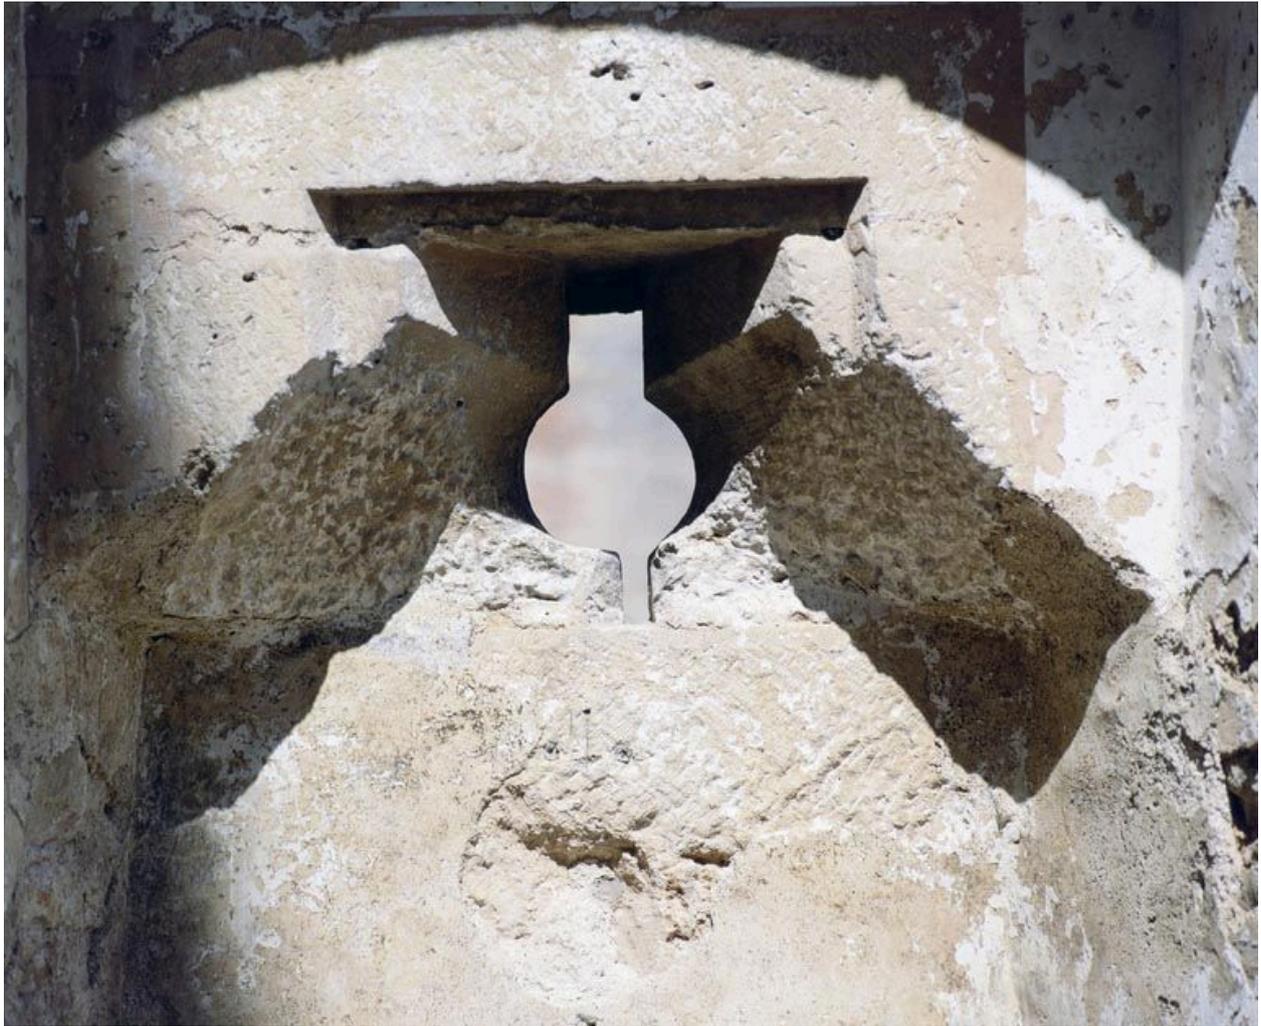
Cour intérieure, archère-canonnrière de la courtine nord-est.

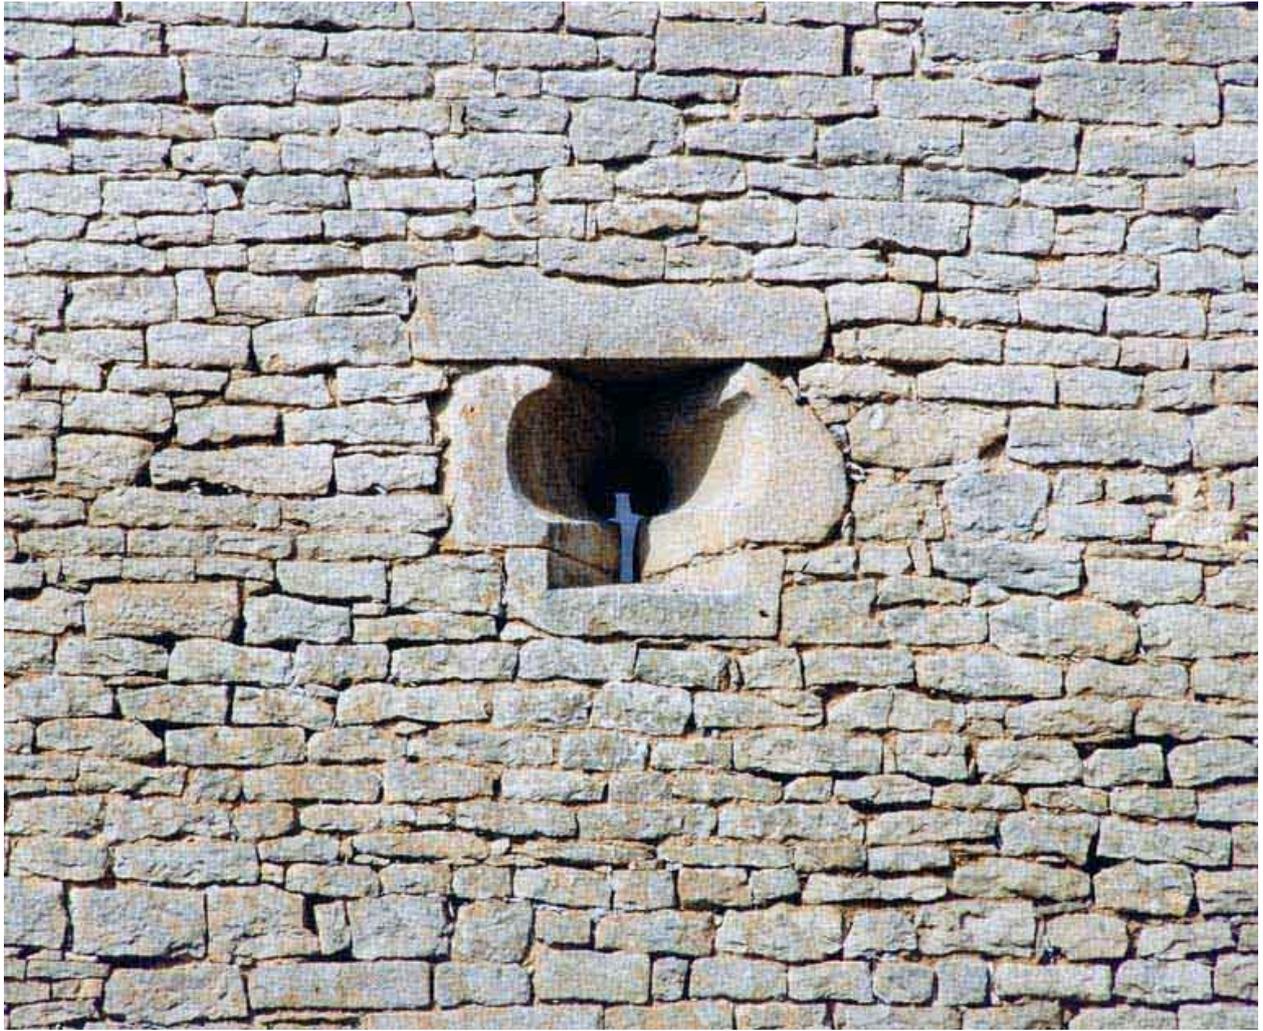
Tour sud, détail : archère-canonnière.

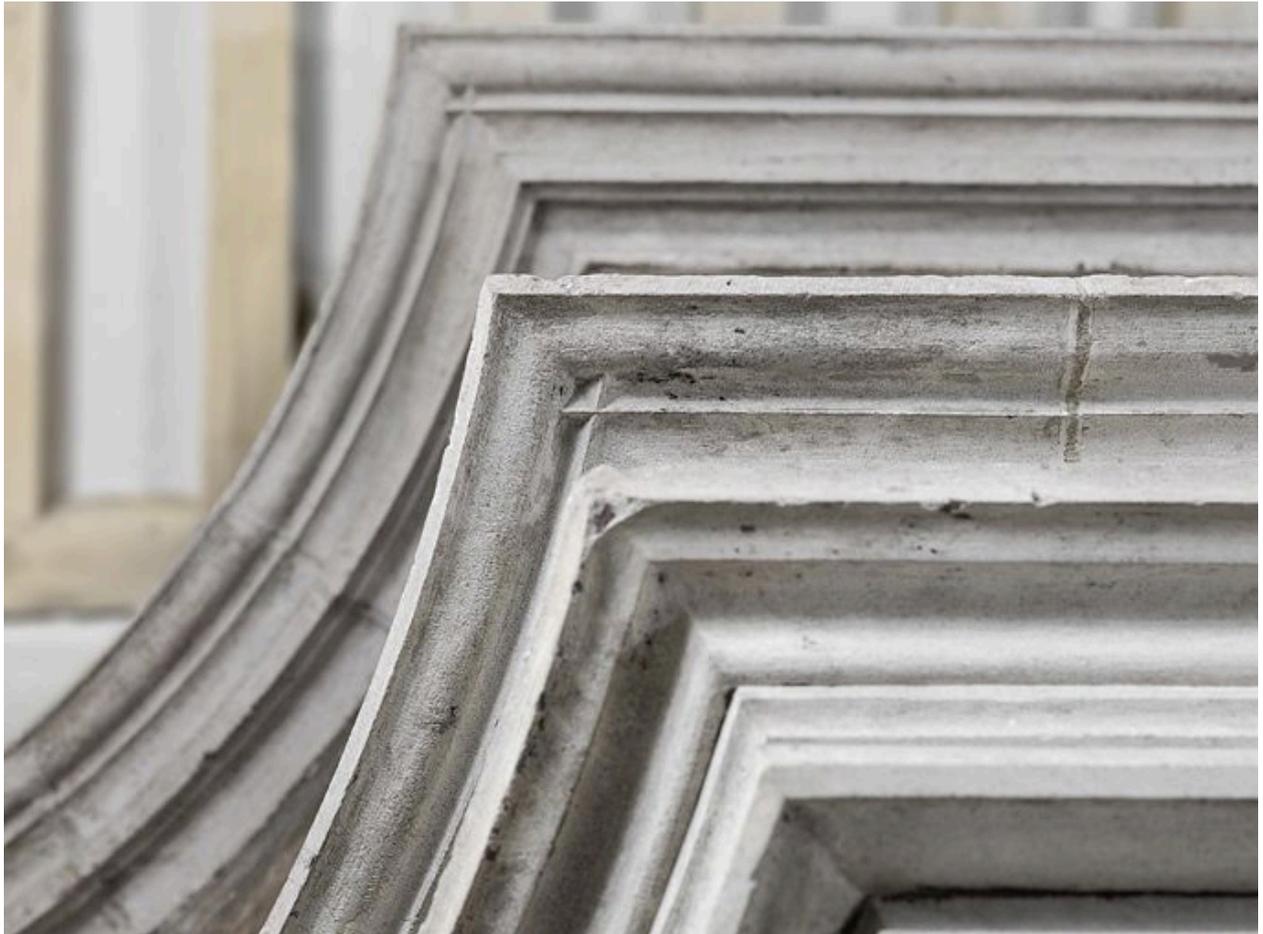
Les moulures du linteau de la cheminée.

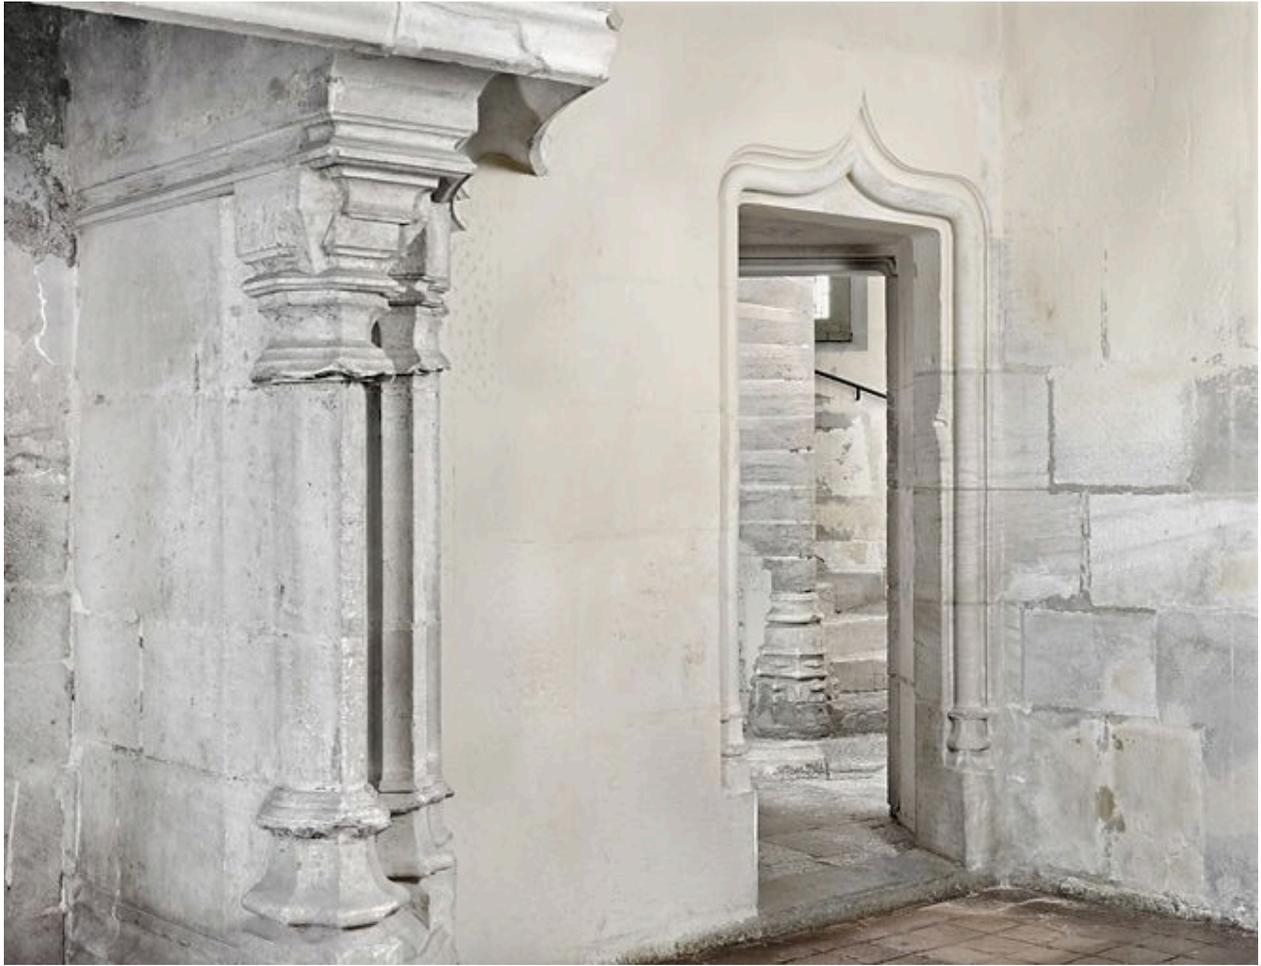
Départ de l'escalier en vis du grand logis.

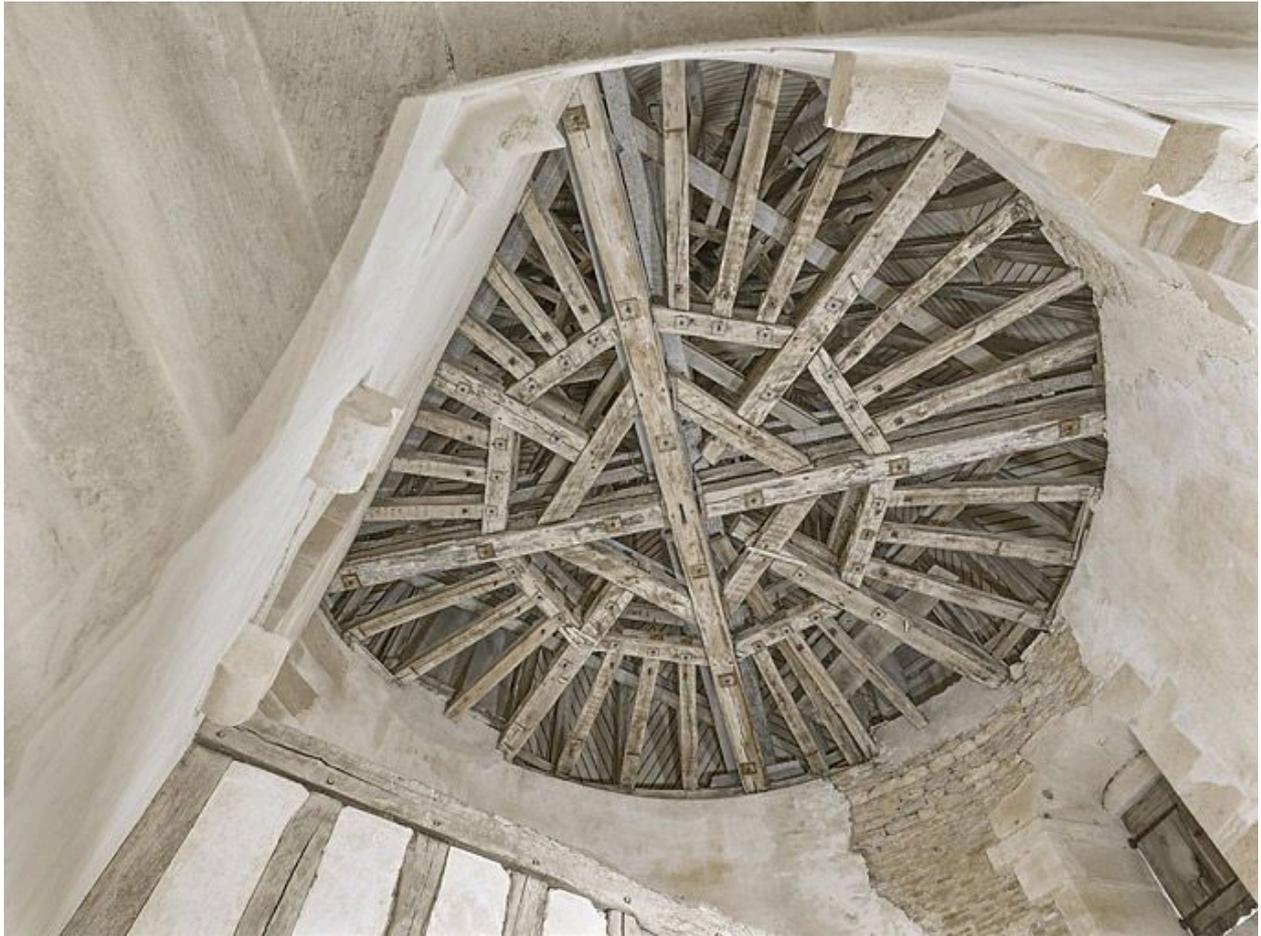
Combles : au-dessus du grand logis. Tour sud-ouest : vue de la charpente.
