Bourgogne-Franche-Comté, Territoire de Belfort  
Beaucourt  
rue Sous les Vignes

## **demeure d'industriel dite château de Mme de la Chesnaie**

Numéro de dossier : IA90000086  
Date de l'enquête initiale : 2000  
Date(s) de rédaction : 1982, 2000  
Cadre de l'étude : patrimoine industriel patrimoine industriel du Territoire de Belfort  
Degré d'étude : étudié

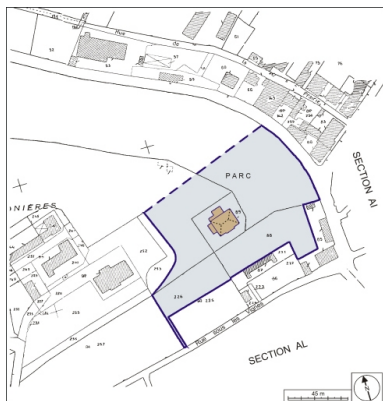
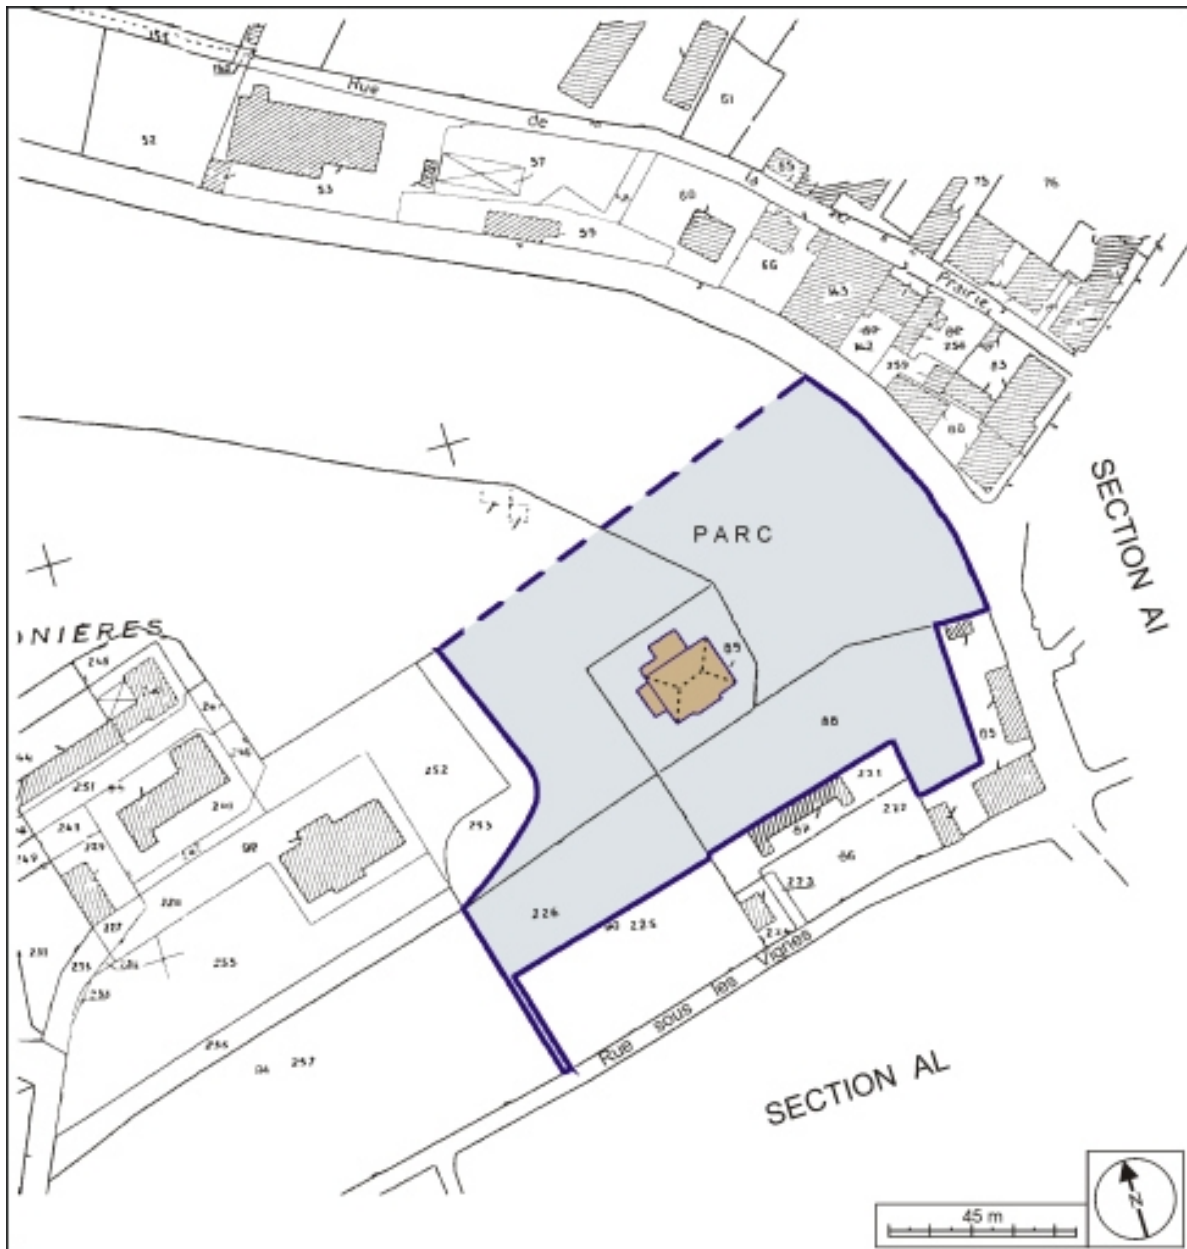
Plan-masse et de situation. Extrait du plan cadastral, 1984, section AK, 1:1000 agrandi à 1:2000.  
Dess. André Céréza  
IVR43\_20039000008NUDA

Plan-masse et de situation. Extrait du plan cadastral, 1984, section AK, 1:1000 agrandi à 1:2000.

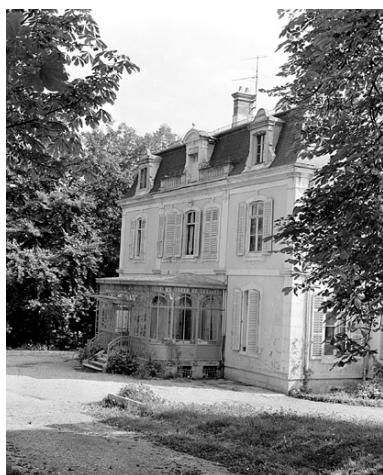
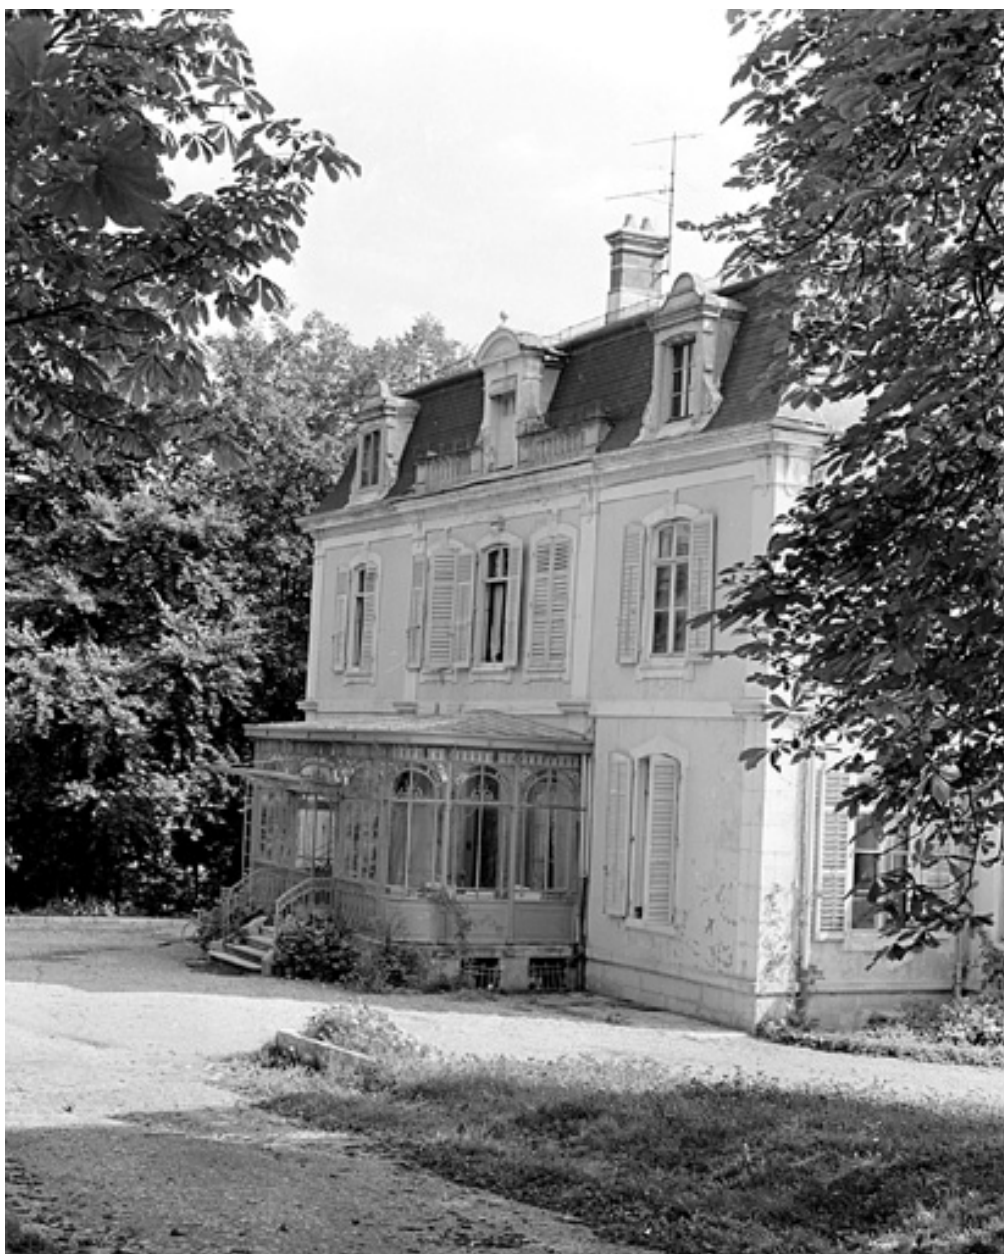
Façade nord vue de trois quarts droite en 1981.SRI. Enquête régionale sur les bâtiments industriels (1979-1981).  
Phot. Yves Sancey  
IVR43\_19819000069X

Façade nord vue de trois quarts droite en 1981.SRI. Enquête régionale sur les bâtiments industriels (1979-1981).

La demeure est construite en pierre de taille et moellon de calcaire enduit, avec étage de soubassement, rez-de-chaussée surélevé, étage carré et étage de comble. Elle est couverte d'un toit à longs pans brisés avec croupe. La conciergerie, en brique, possède un étage de comble et un toit à longs pans.

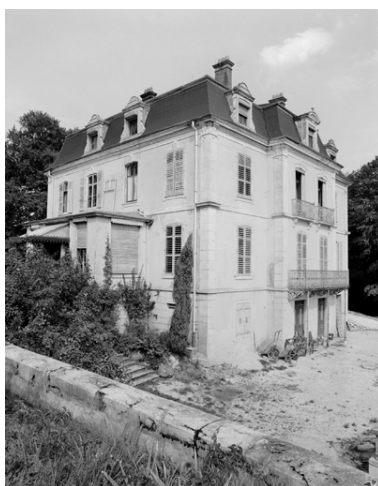
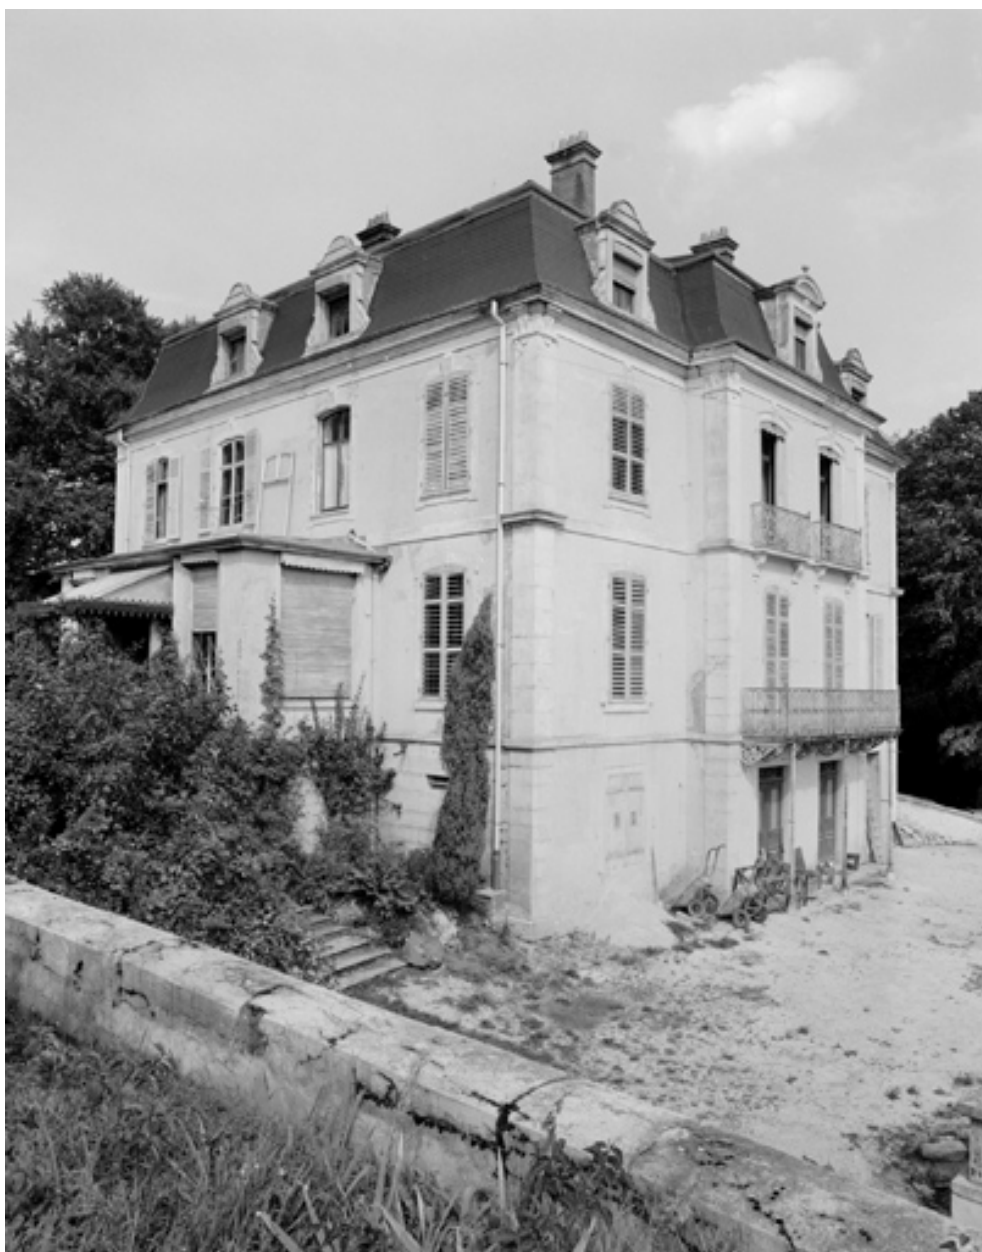
Façades ouest et sud en 1981.SRI. Enquête régionale sur les bâtiments industriels (1979-1981).  
Phot. Yves Sancey  
IVR43\_19819000070X

Façades ouest et sud en 1981.SRI. Enquête régionale sur les bâtiments industriels (1979-1981).

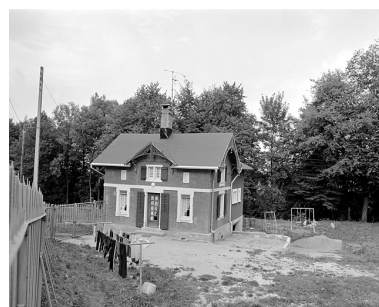
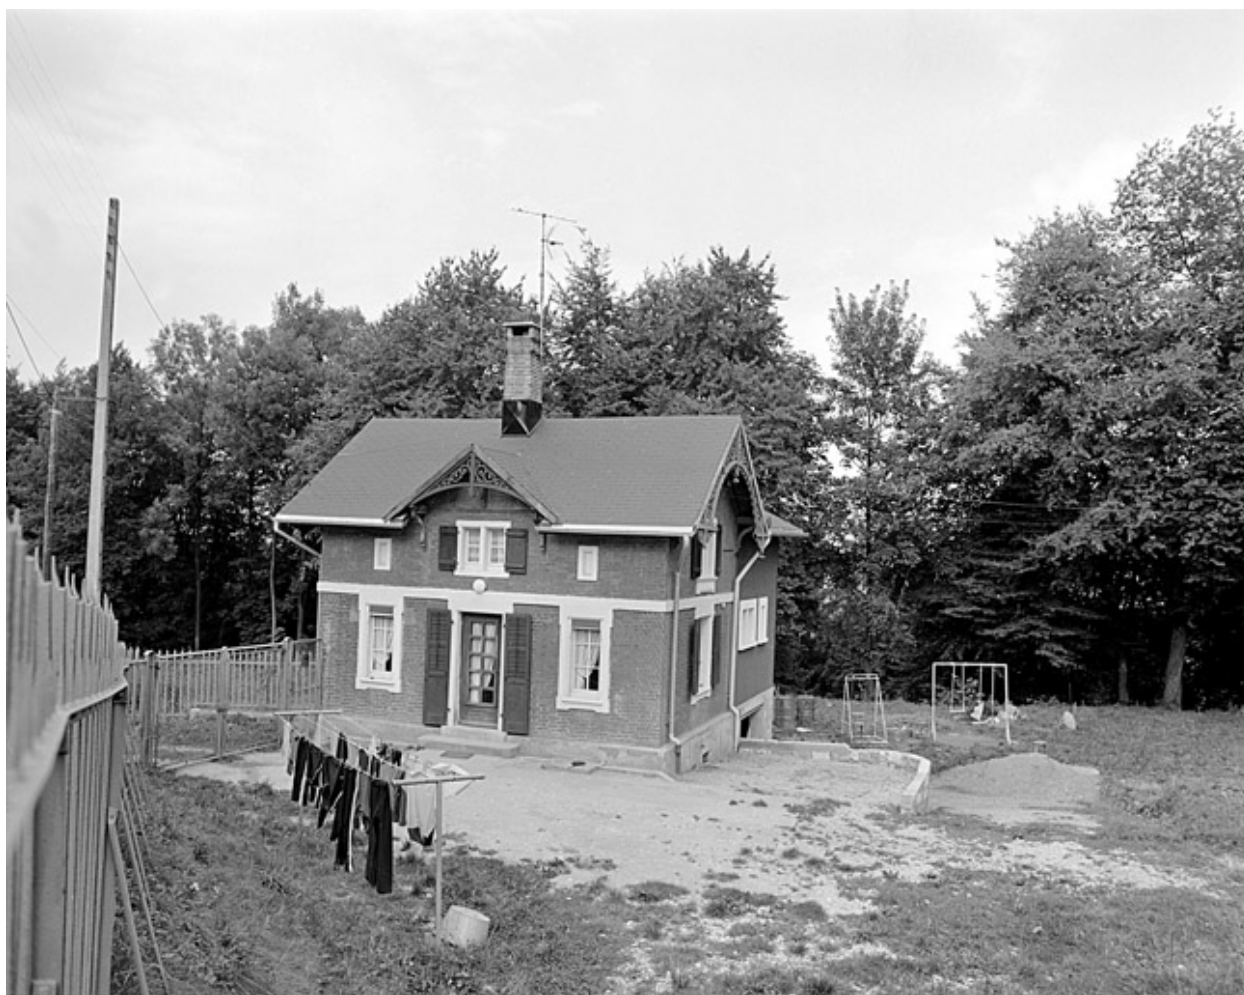
Conciergerie en 1981.SRI. Enquête régionale sur les bâtiments industriels (1979-1981).  
Phot. Yves Sancey  
IVR43\_19819000065X

Conciergerie en 1981.SRI. Enquête régionale sur les bâtiments industriels (1979-1981).

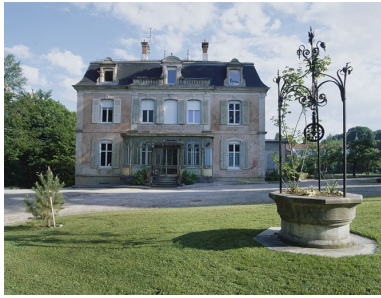
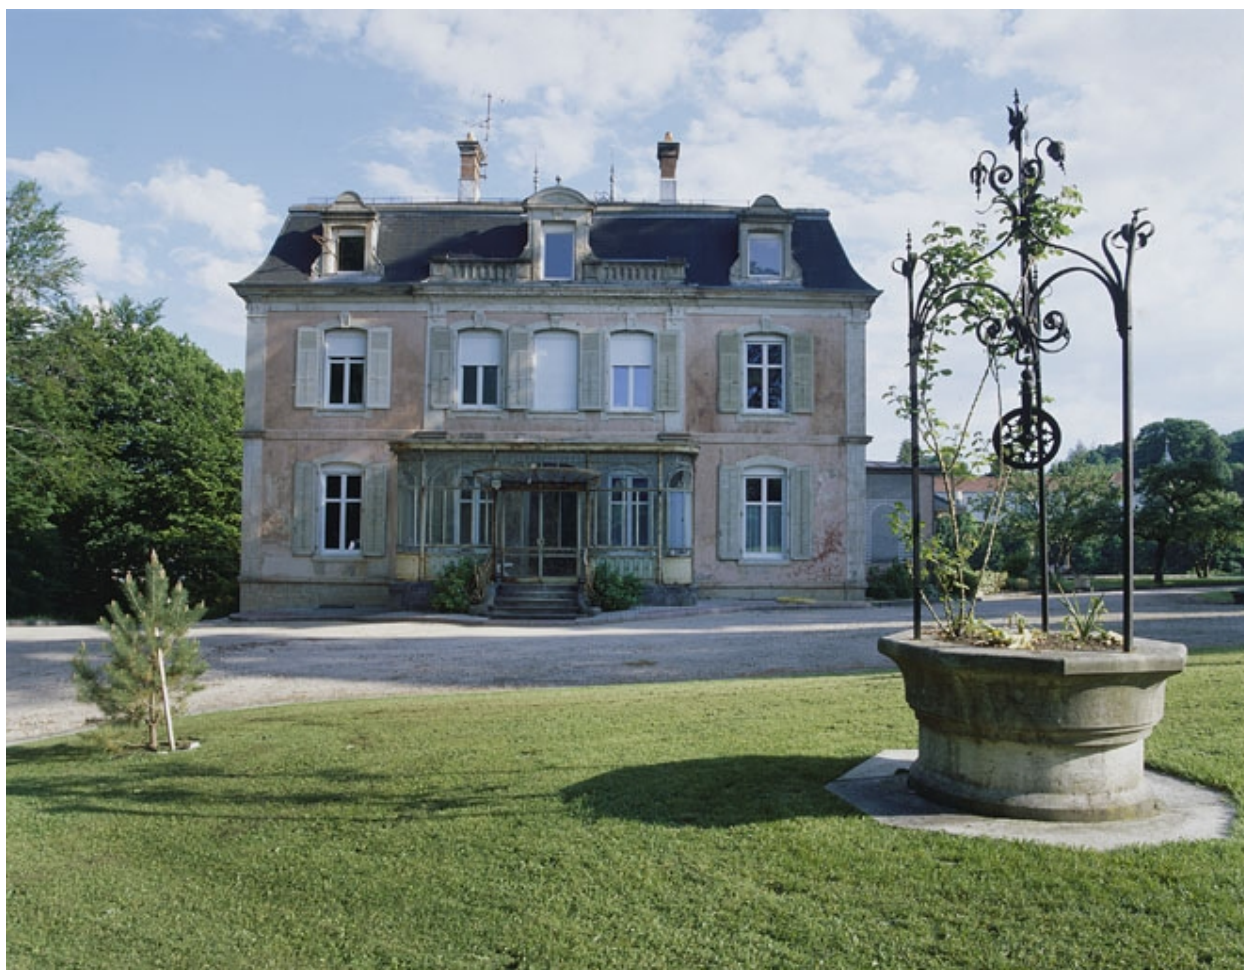
Façade nord.  
Phot. Yves Sancey  
IVR43\_20029000252XA

Façade nord.
