Bourgogne-Franche-Comté, Doubs  
Besançon  
îlot Lorraine  
4 rue de Lorraine

## **immeuble**

Numéro de dossier : IA25000627  
Date de l'enquête initiale : 1996  
Date(s) de rédaction : 2009  
Cadre de l'étude : enquête thématique régionale demeures bisontines  
Degré d'étude : étudié

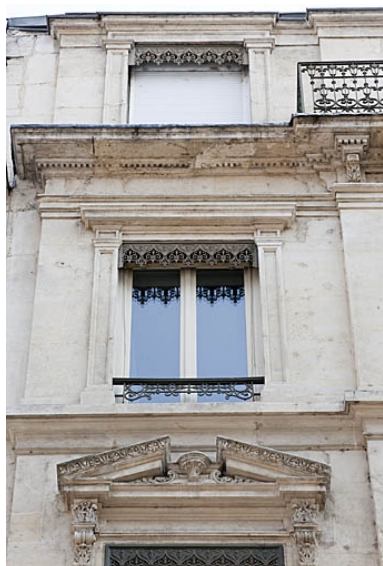
Façade antérieure : détail d'une  
fenêtre du troisième étage.  
Phot. Jérôme Mongreville  
IVR43\_20112500039NUC4A

Façade antérieure : détail d'une fenêtre du troisième étage.

Le rez-de-chaussée est décoré de bossages et de pilastres toscans, les fenêtres du premier étage sont encadrées par des pilastres corinthiens et surmontées d'un morceau d'entablement, le bow-window est également rythmé par des pilastres corinthiens ; les fenêtres du deuxième étage sont coiffées d'un fronton triangulaire interrompu décoré d'une urne avec de faux garde-corps à balustres alternés avec des cornes d'abondance ; au même étage l'amas d'objets droit est constitué d'instruments de musique et à gauche de symboles professionnels évoquant le métier d'architecte ; les fenêtres du troisième et quatrième étages sont encadrées de pilastres toscans.

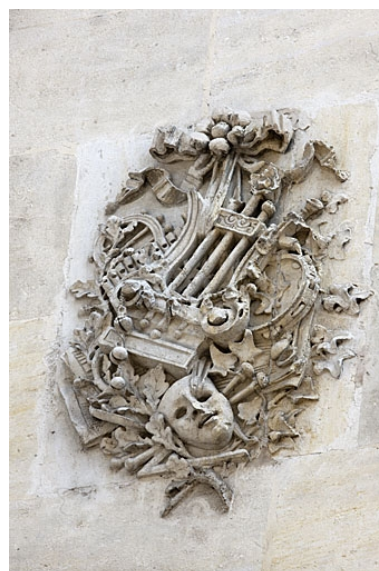
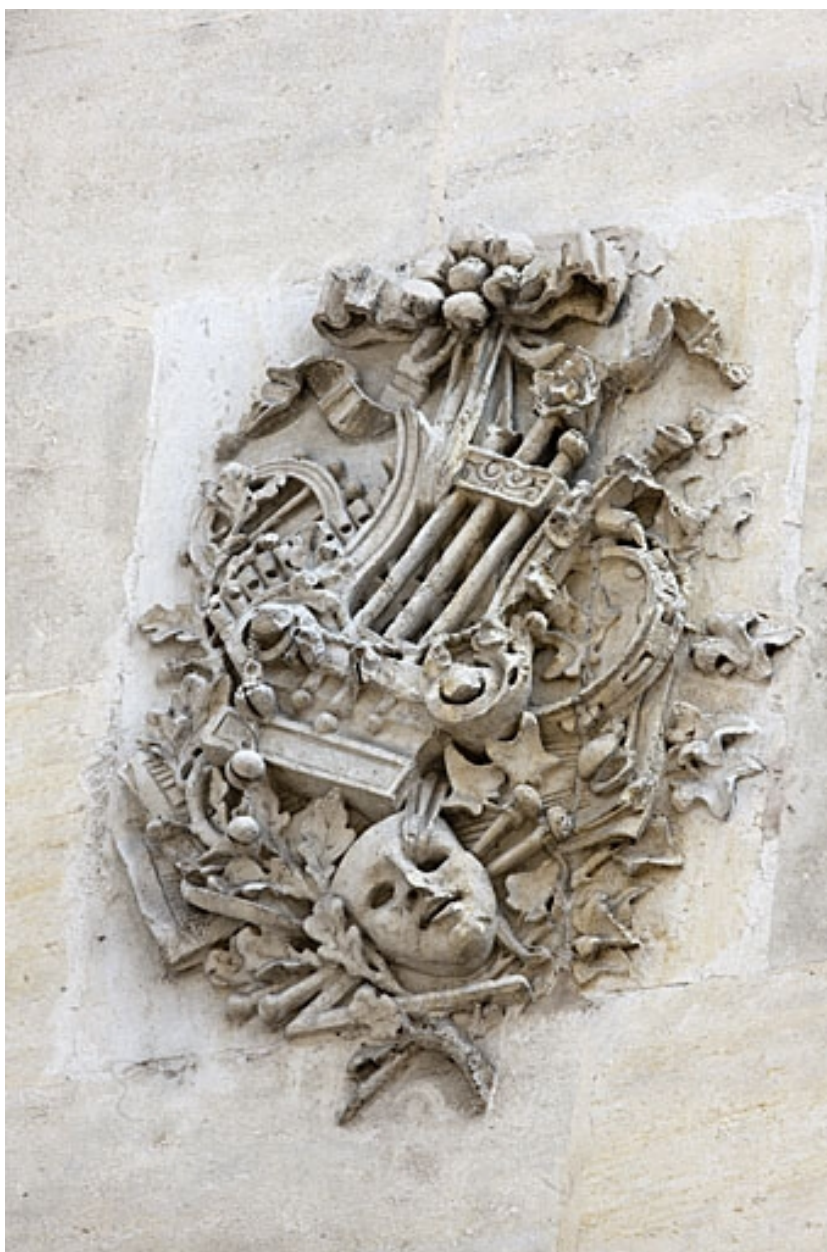
Façade antérieure : détail  
de l'amas d'objets avec des  
instruments de musique.  
Phot. Jérôme Mongreville  
IVR43\_20112500034NUC4A

Façade antérieure : détail de l'amas d'objets avec des instruments de musique.

L'immeuble a été bâti après l'ouverture de la rue de Lorraine vers 1884 par l'architecte Gustave Vieille qui y aménagea son lieu d'habitation, comme en témoigne l'amas d'objets évoquant le métier d'architecte situé sur la façade sur rue (en pendant avec un autre amas d'objets évoquant le théâtre et la musique), l'objet le plus suggestif étant constitué par un rouleau de papier sur lequel est gravé le plan-masse des immeubles situés de part et d'autre de la rue de Lorraine et dont Gustave Vieille était l'auteur.

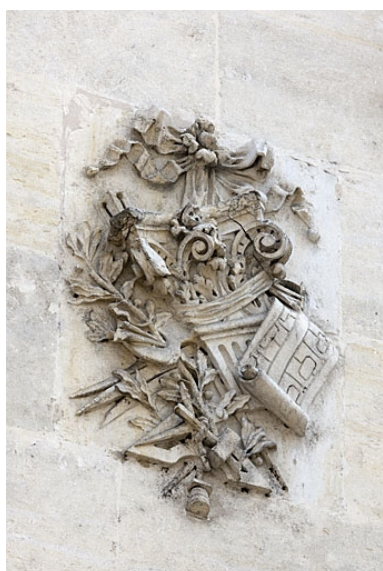
Façade antérieure : détail de  
l'amas d'objets représentant  
le métier d'architecte.  
Phot. Jérôme Mongreville  
IVR43\_20112500035NUC4A

Façade antérieure : détail de l'amas d'objets représentant le métier d'architecte.

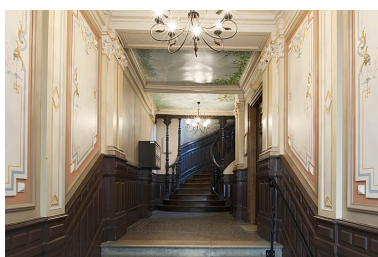
Vue d'ensemble de  
l'entrée et de l'escalier.  
Phot. Jérôme Mongreville  
IVR43\_20112500028NUC4A

Vue d'ensemble de l'entrée et de l'escalier.

L'immeuble, en pierre de taille sur rue et moellon enduit sur cour, est distribué par une porte batarde en position latérale et un escalier en charpente avec rampe à balustres de bois situé au fond d'un hall séparé du vestibule par quelques marches.

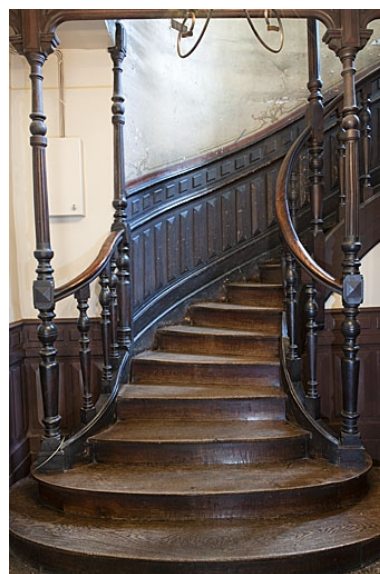
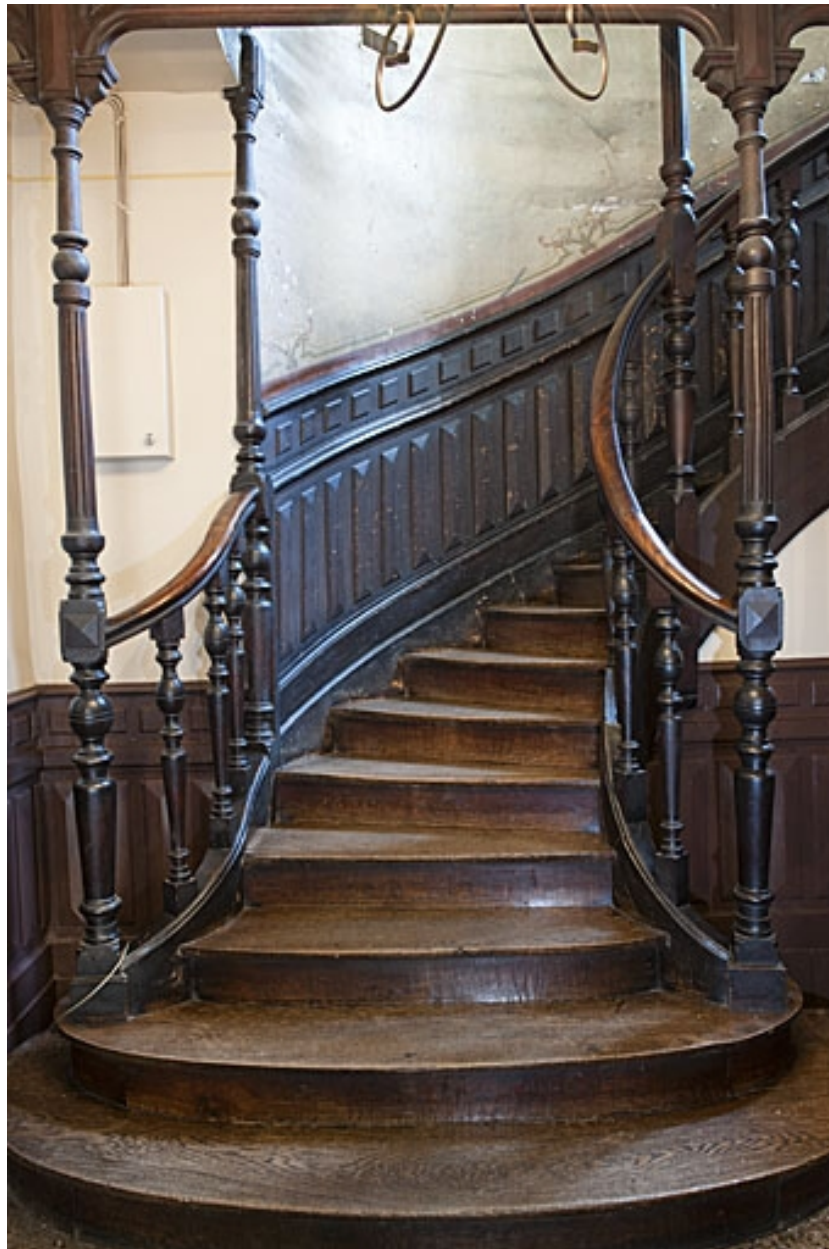
Détail du départ de l'escalier.  
Phot. Jérôme Mongreville  
IVR43\_20112500030NUC4A

Détail du départ de l'escalier.

Matériau(x) du gros-oeuvre, mise en oeuvre et revêtement : calcaire ; pierre de taille ; moellon  
Étage(s) ou vaisseau(x) : sous-sol, 4 étages carrés  
Élévations extérieures : élévation à travées  
Escaliers : escalier dans-oeuvre : escalier tournant à retours avec jour, escalier en charpente

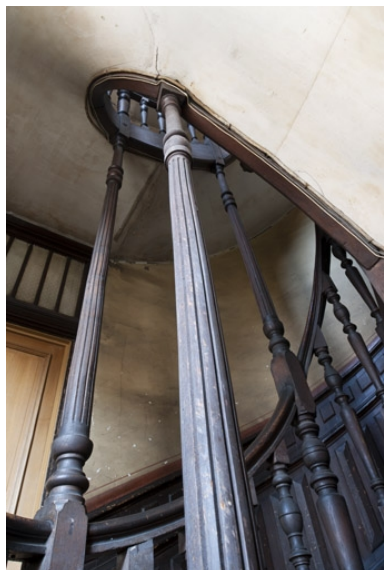
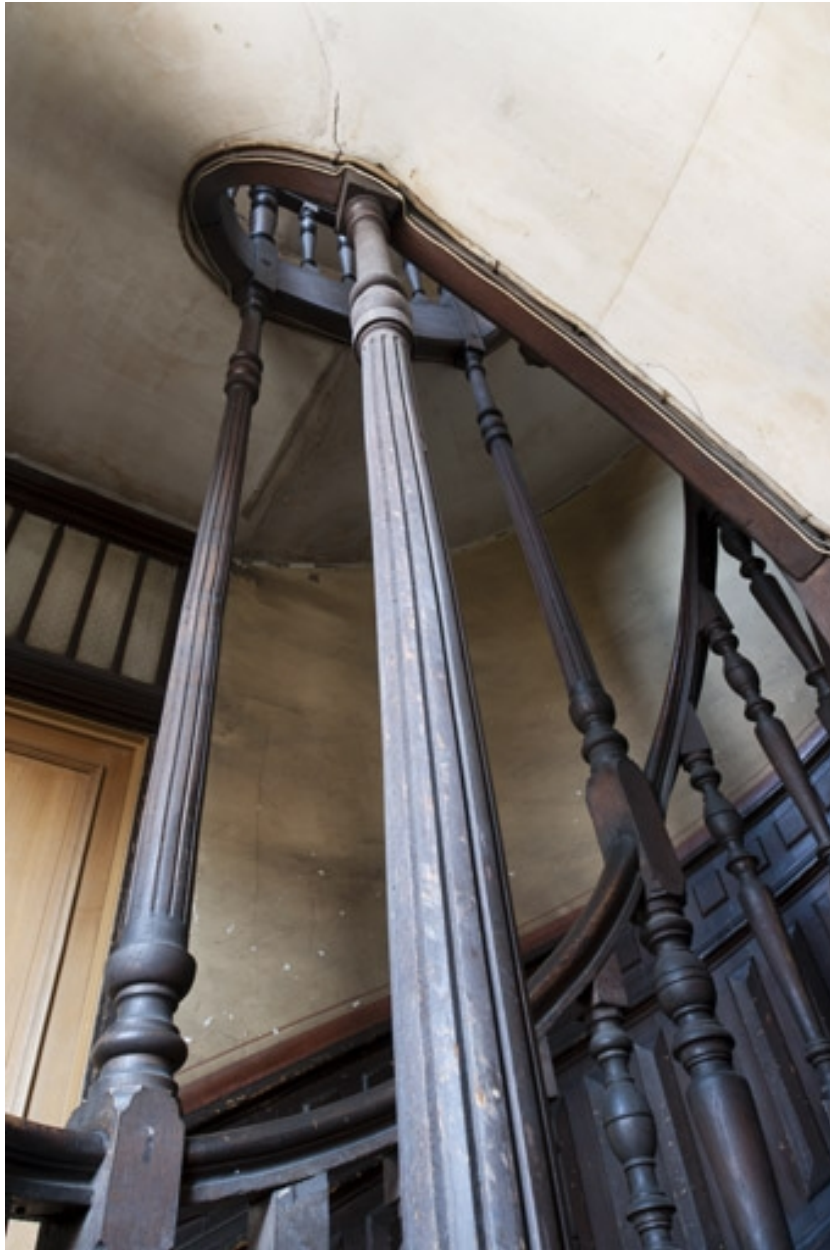
Détail des montants de l'escalier.  
Phot. Jérôme Mongreville  
IVR43\_20112500027NUC4A

Détail des montants de l'escalier.

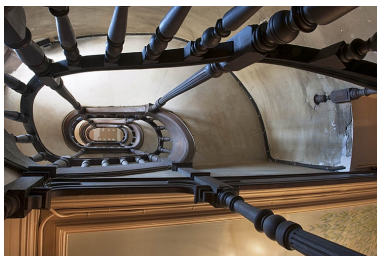
Détail de l'escalier en contre-  
plongée depuis le rez-de-chaussée.  
Phot. Jérôme Mongreville  
IVR43\_20112500026NUC4A

Détail de l'escalier en contre-plongée depuis le rez-de-chaussée.

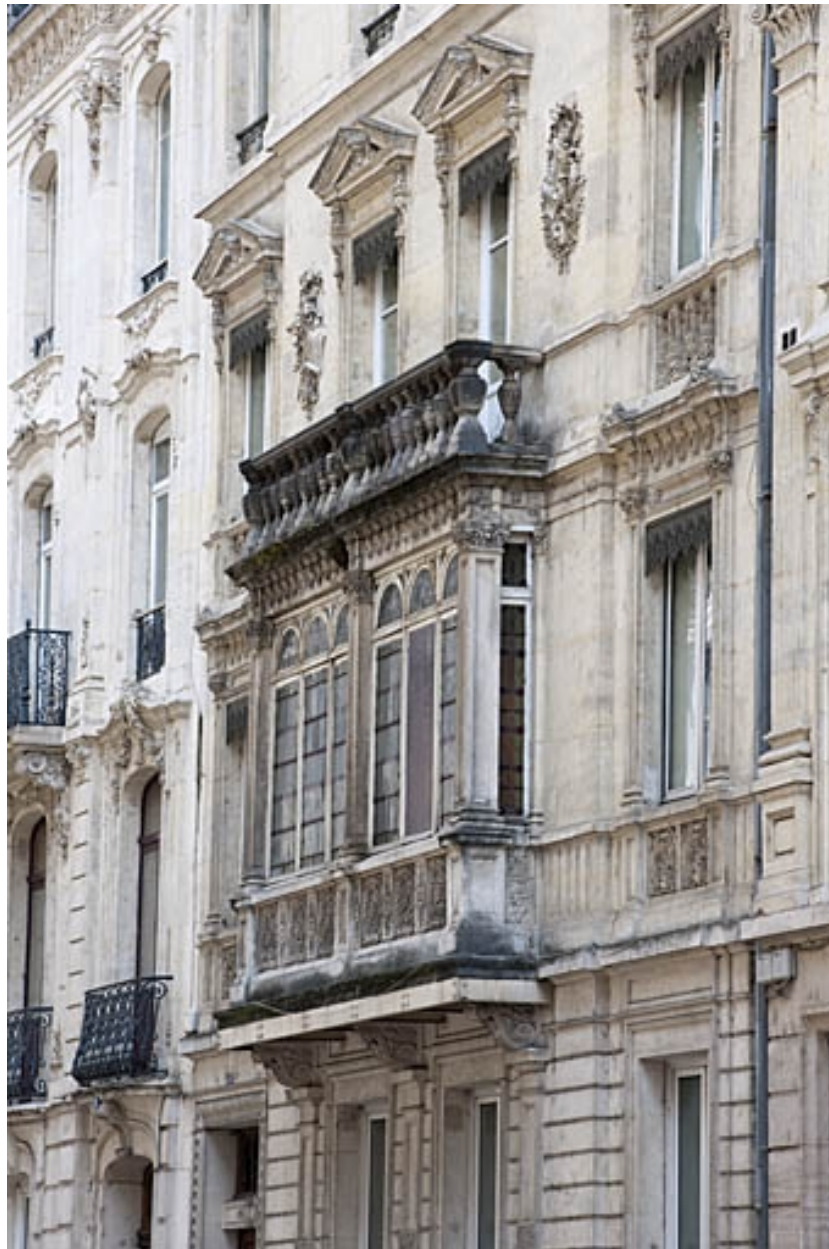
Façade antérieure : détail du bow-window de trois quarts droit.  
Phot. Jérôme Mongreville  
IVR43\_20112500041NUC4A

Façade antérieure : détail du bow-window de trois quarts droit.

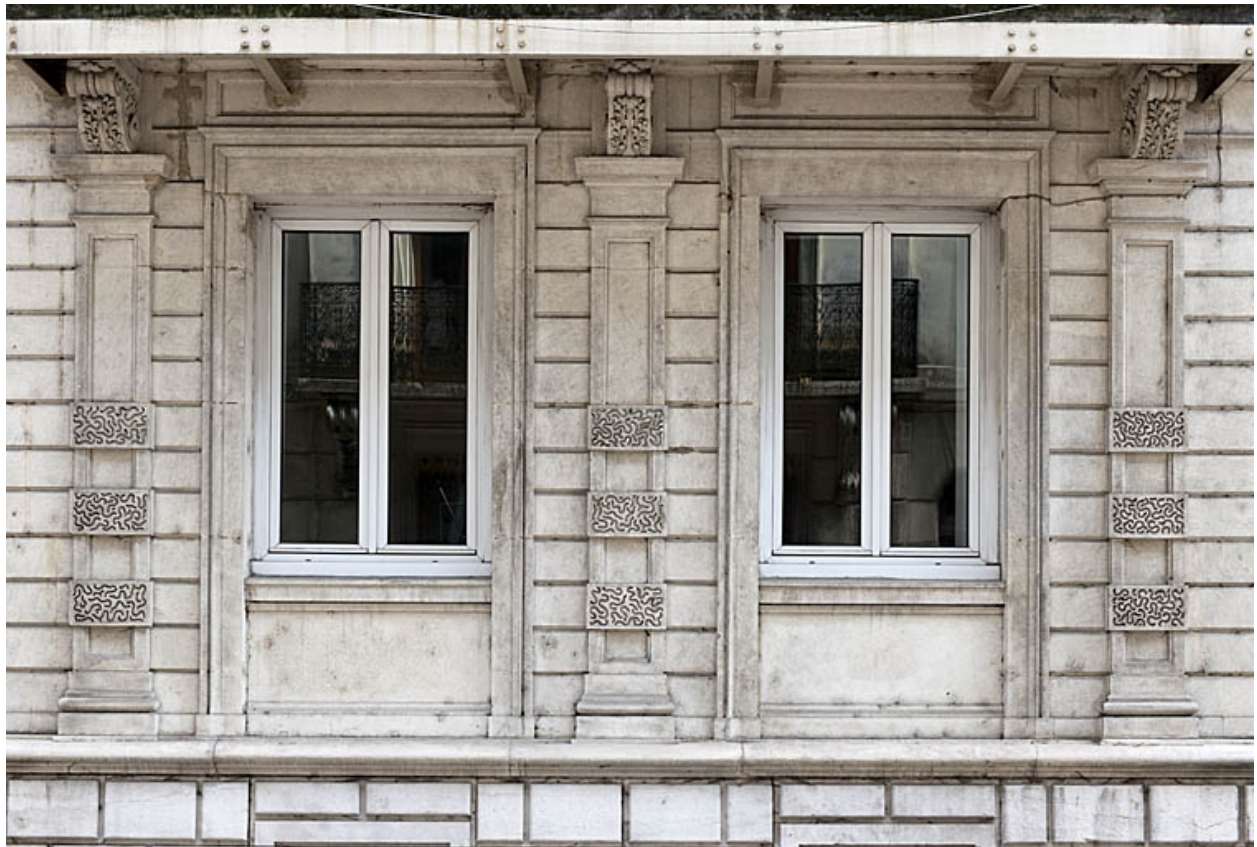
Façade antérieure : détail de deux fenêtres du rez-de-chaussée.  
Phot. Jérôme Mongreville  
IVR43\_20112500036NUC4A

Façade antérieure : détail de deux fenêtres du rez-de-chaussée.

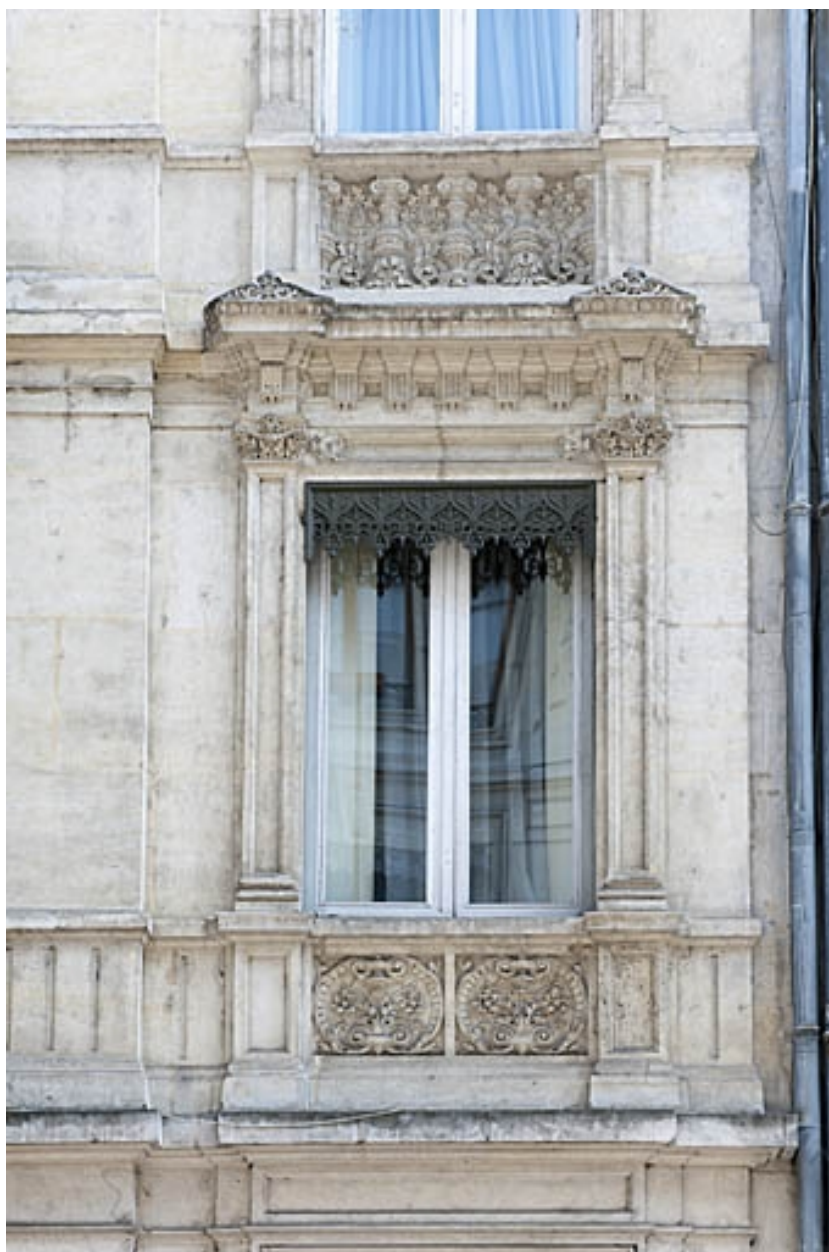
Façade antérieure : détail d'une fenêtre du premier étage.  
Phot. Jérôme Mongreville  
IVR43\_20112500037NUC4A

Façade antérieure : détail d'une fenêtre du premier étage.
