Bourgogne-Franche-Comté, Doubs  
Besançon  
îlot d' Emskerque  
15 rue Pasteur

## immeuble

Numéro de dossier : IA25000512  
Date de l'enquête initiale : 1996  
Date(s) de rédaction : 2008  
Cadre de l'étude : enquête thématique régionale demeures bisontines  
Degré d'étude : étudié

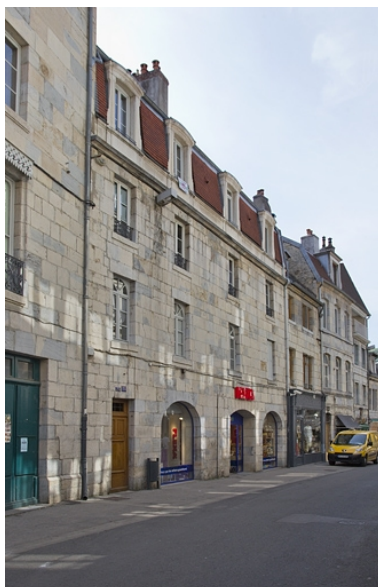
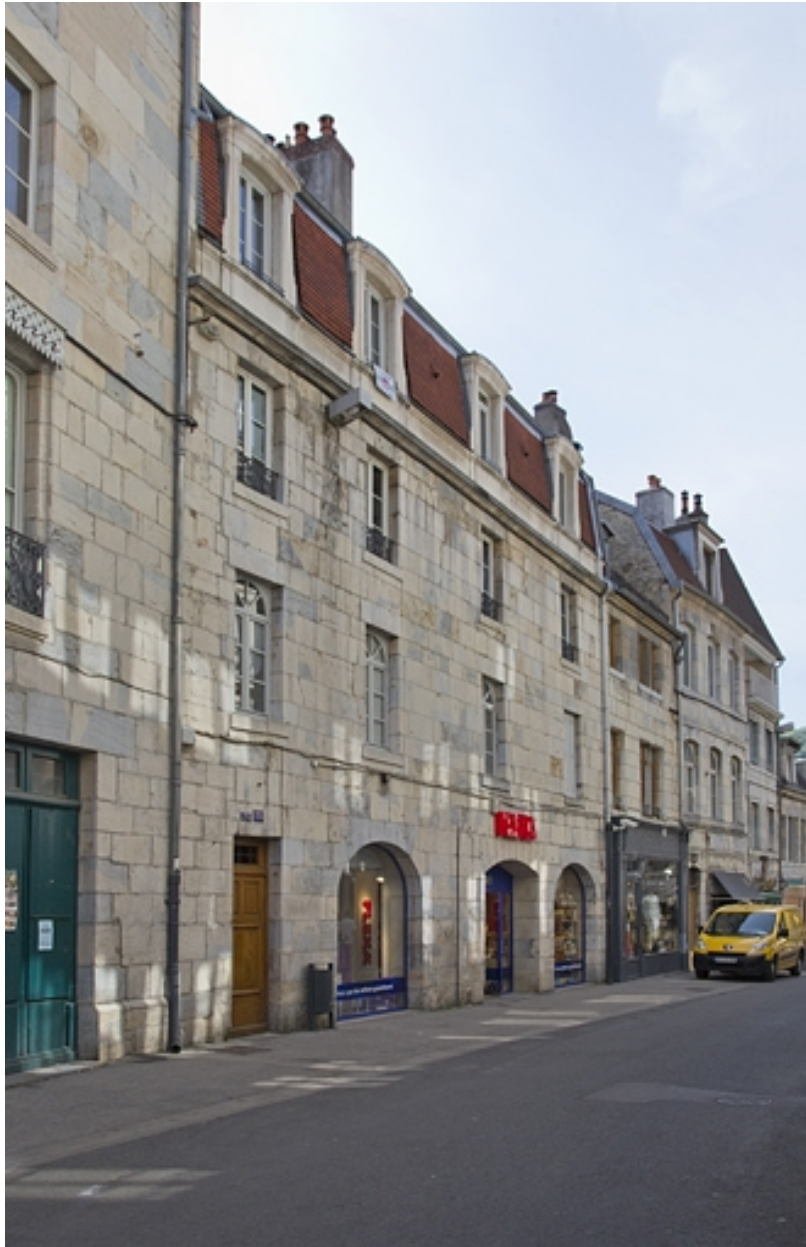
IVR43\_20112501082NUC2A

Logis principal : façade sur rue, de trois quarts gauche.

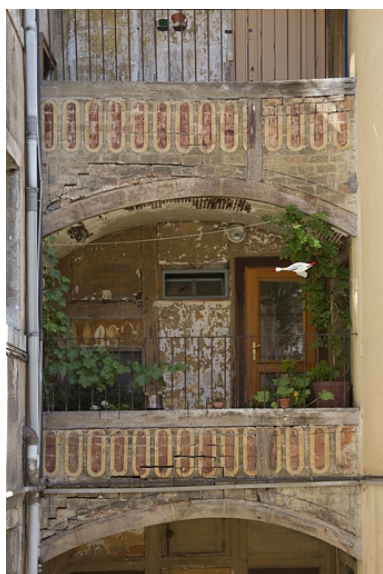
Galleries superposées entre le logis secondaire gauche et le logis principal : détail de la galerie du premier étage.

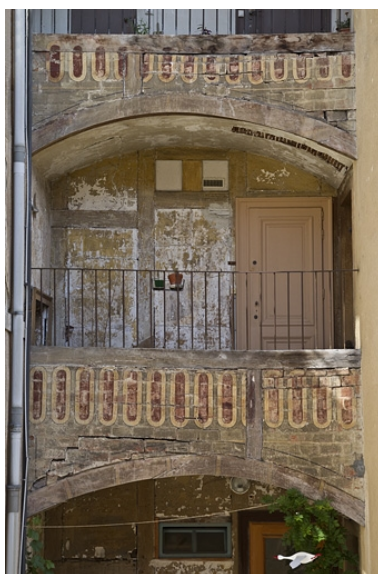
Galleries superposées entre le logis secondaire gauche et le logis principal : détail de la galerie du deuxième étage.

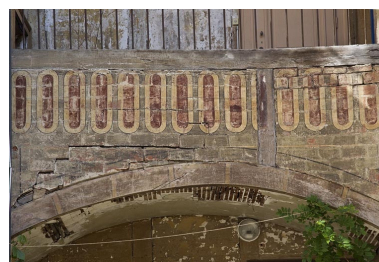
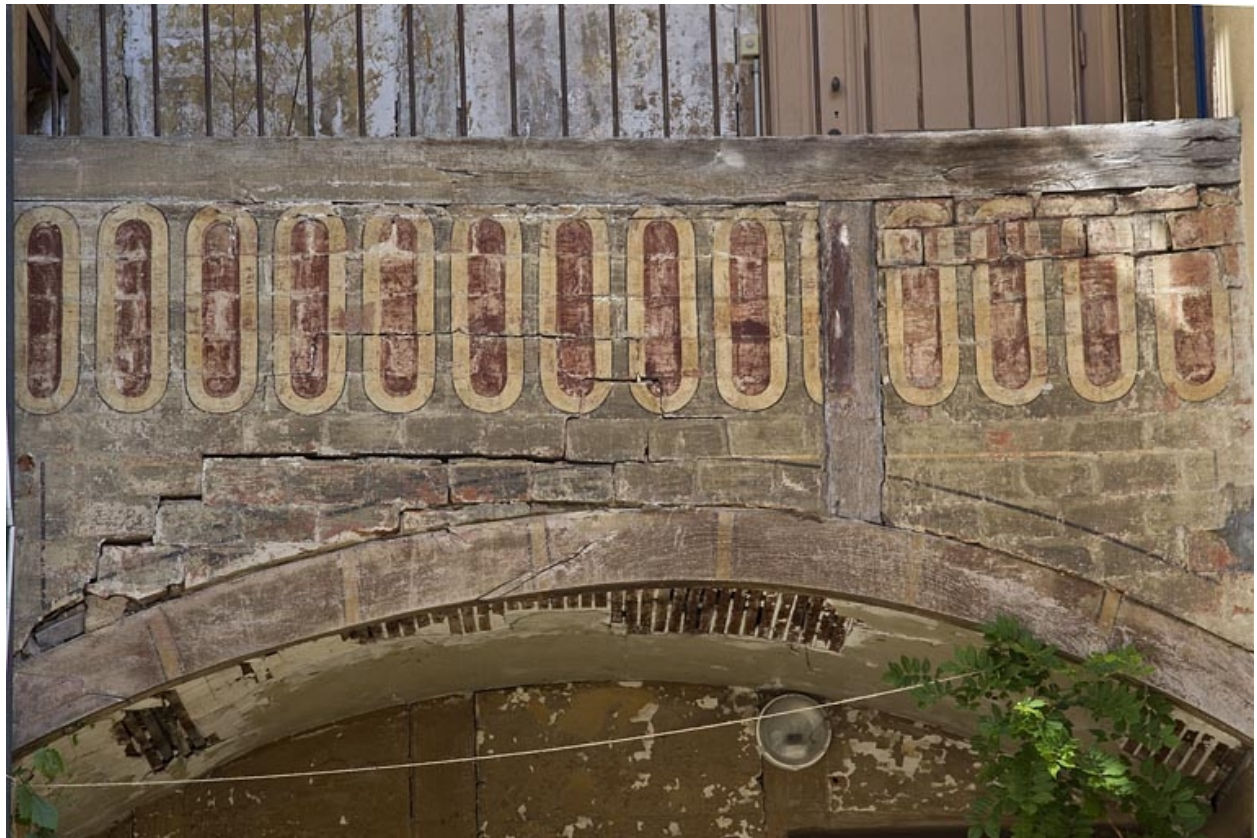
Galleries superposées entre le logis secondaire gauche et le logis principal : détail d'un décor peint.

L'élément le plus intéressant de cet édifice, outre la mémoire conservée des anciens jardin et verger du couvent des ursulines, est constitué par l'escalier en maçonnerie du 17<sup>e</sup> siècle duquel se détachent des galeries de liaison en pan de bois décorées de motifs géométriques peints.

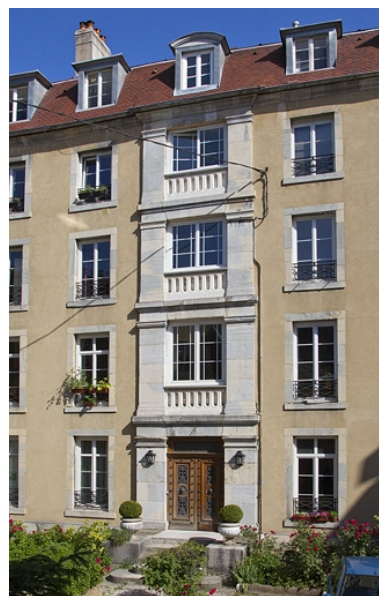
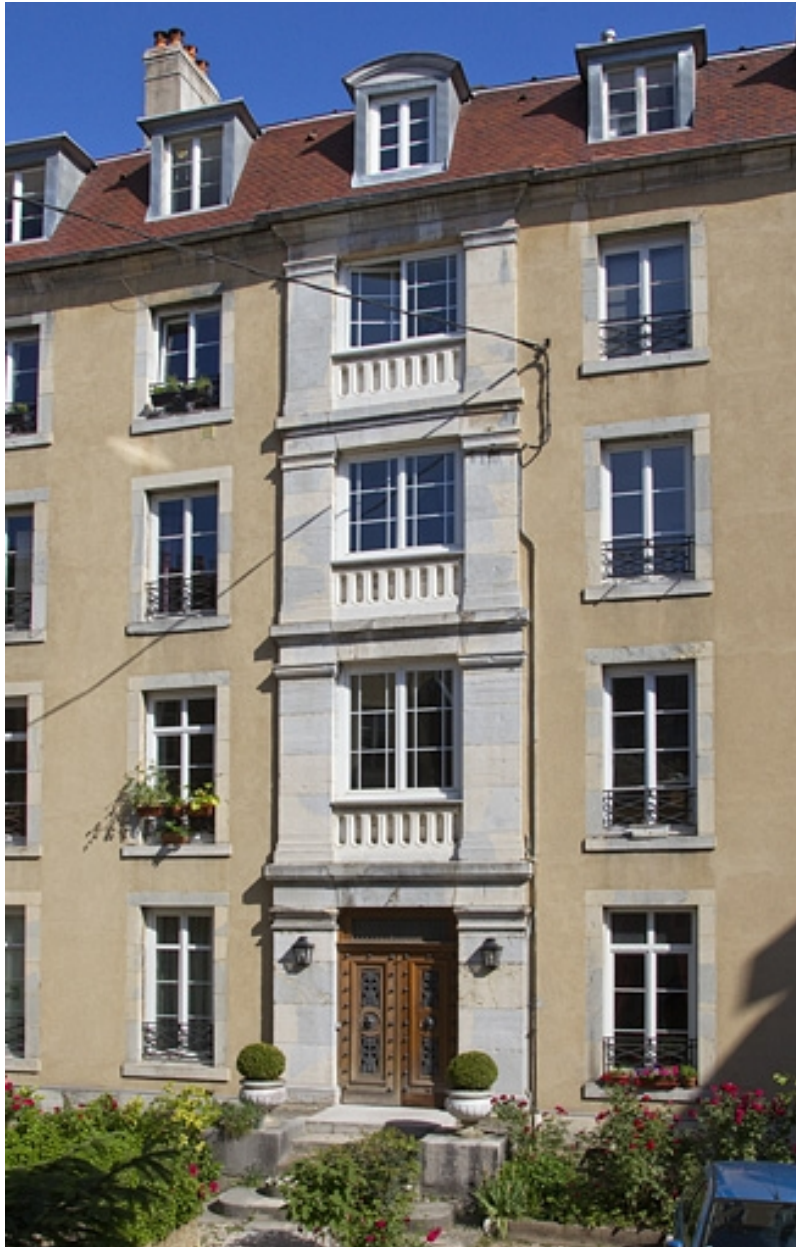
Logis secondaire à gauche dans la cour, façade : détail de la partie centrale.

et de la partie centrale du logis secondaire gauche qui sont en pierre de taille, l'élévation antérieure du logis en fond de cour étant en essentage de planches.

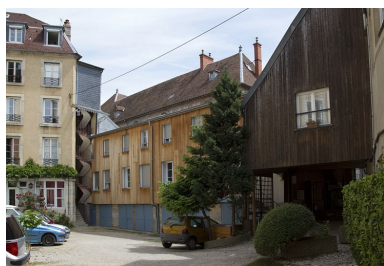
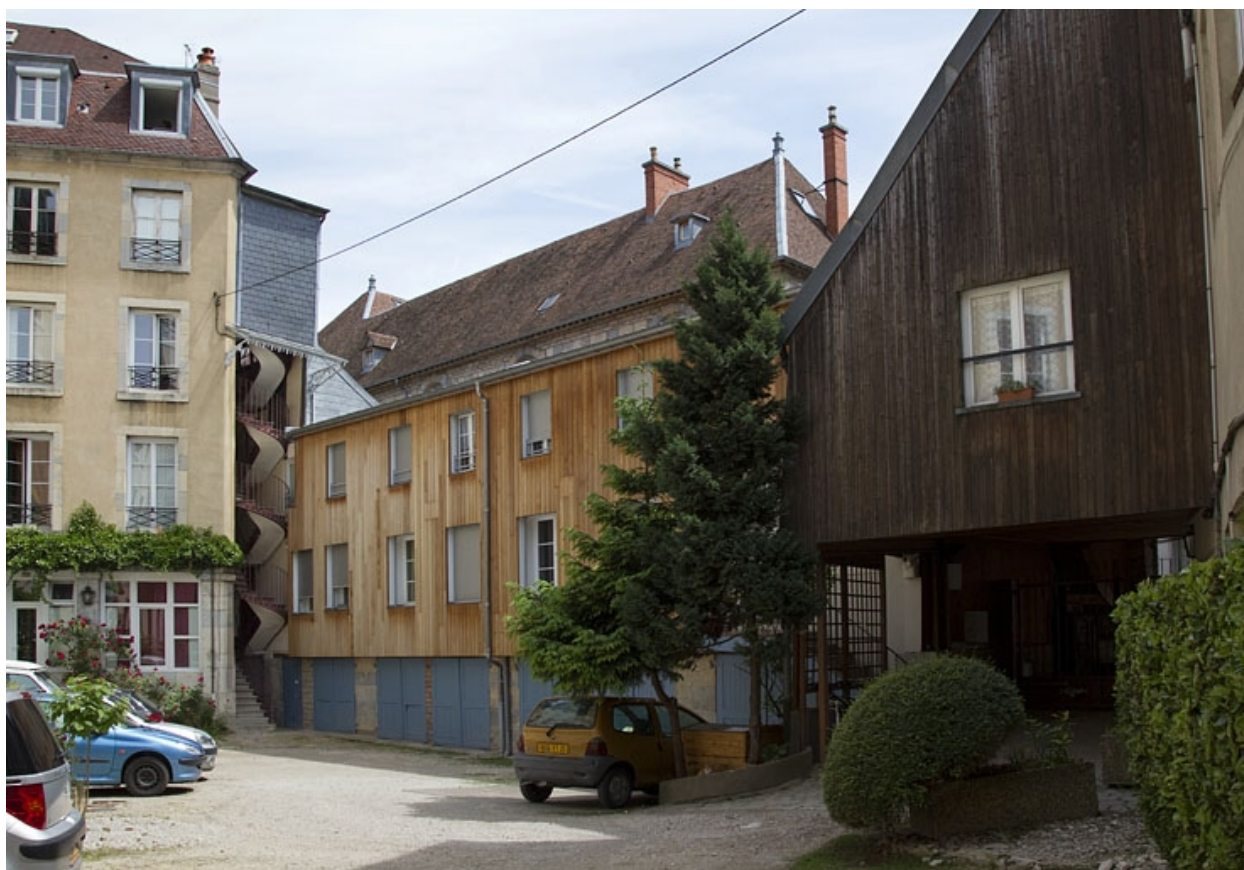
Vue du logis secondaire situé au fond de la cour, de trois quarts droit.

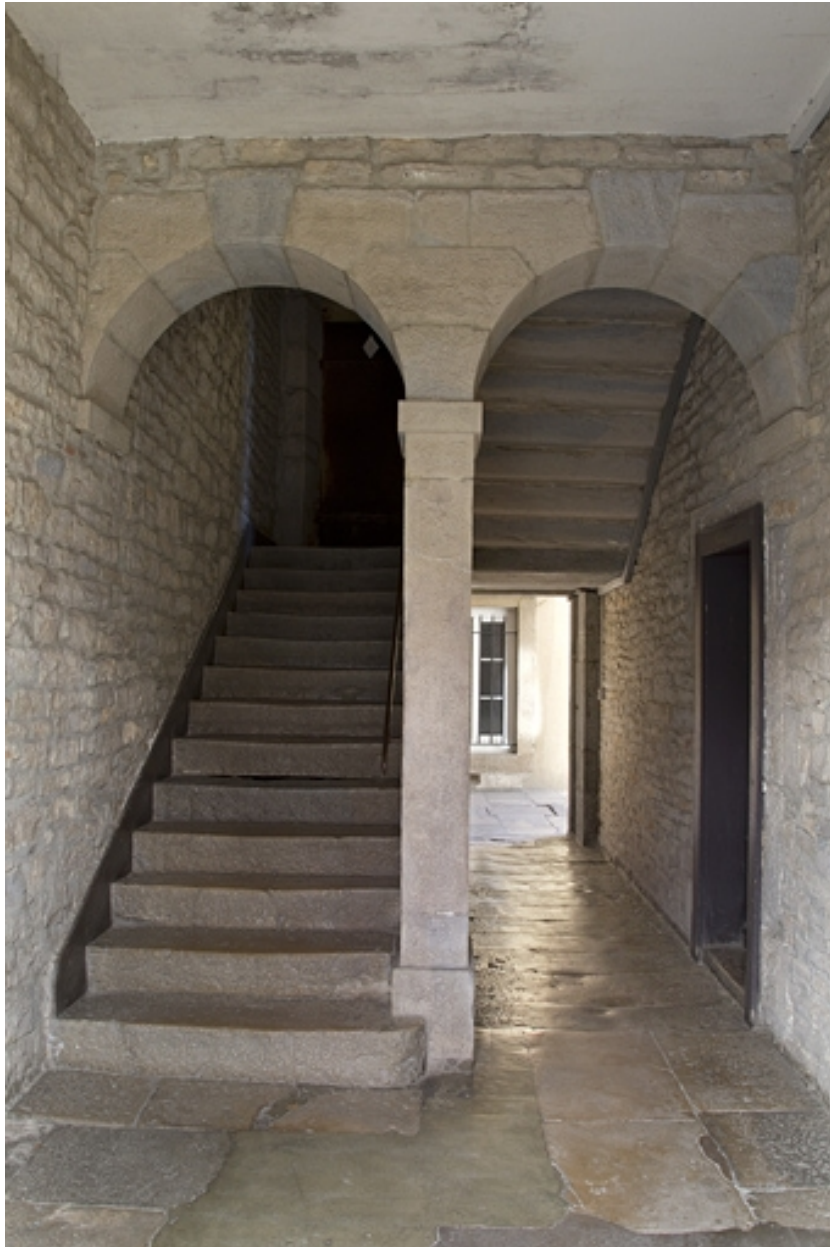
IVR43\_20112501096NUC2A

escalier dans oeuvre.

L'immeuble, situé sur une parcelle traversante de grande taille, est constitué d'un logis principal, à deux étages carrés et un de comble sur rue et de trois étages sur cour. Il est distribué par un escalier dans-oeuvre, rampe sur rampe, en maçonnerie. Des galeries de liaison superposées partant de celui-ci permettent d'accéder à un grand logis secondaire à trois étages carrés et un de comble, situé à gauche de la cour. Ce dernier est doté d'un escalier principal dans-oeuvre tournant à retours avec jour et d'un escalier secondaire à cage ouverte situé à l'extrémité droite du bâtiment. A droite de la cour est situé un autre logis secondaire à trois étages distribué par un escalier à cage ouverte situé à sa droite. Au fond de la parcelle, le long de la rue Jean-Jacques Rousseau, se trouve un autre logis à deux étages carrés à droite duquel est située l'entrée secondaire de l'édifice. Tous les bâtiments sont en moellon enduit à l'exception de l'élévation antérieure du logis principal

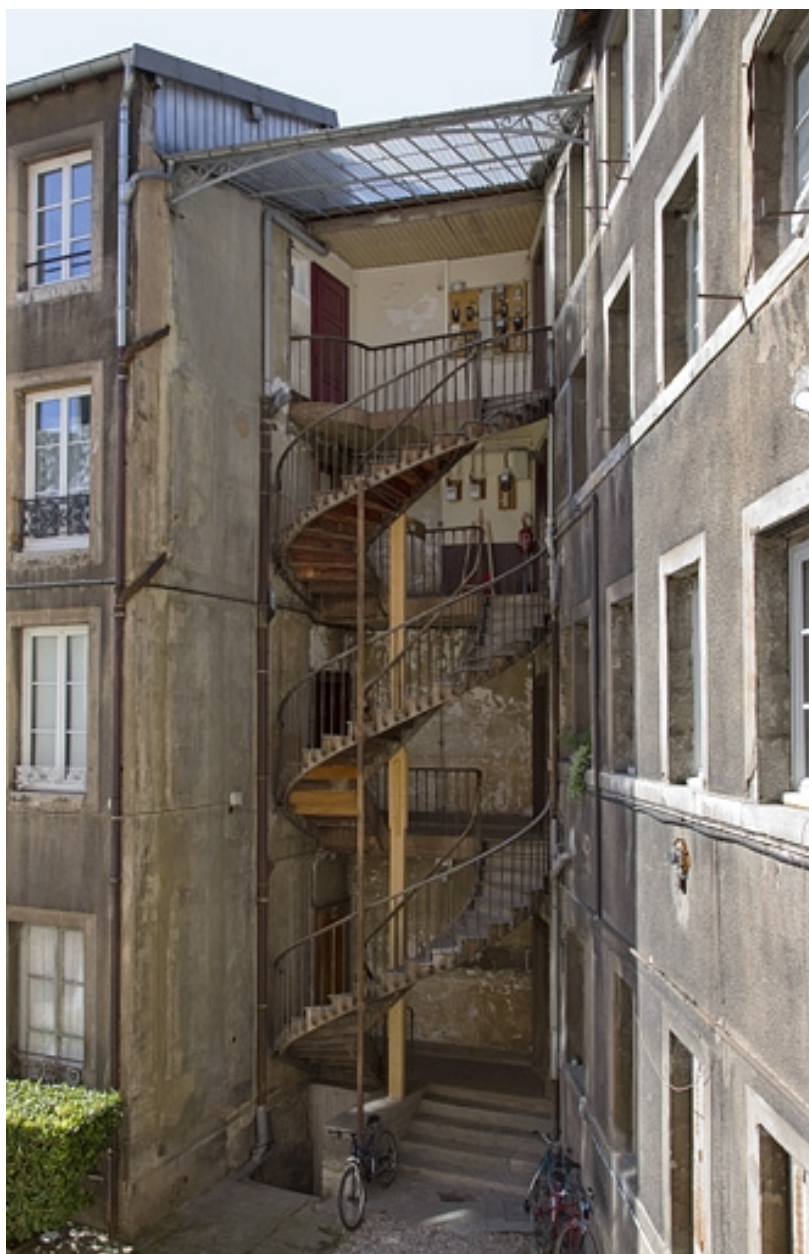
Vue d'ensemble de l'escalier à cage ouverte entre le logis secondaire droit et le logis principal.

Escaliers : escalier dans-oeuvre : escalier tournant à retours sans jour, escalier en maçonnerie ; escalier dans-oeuvre : escalier tournant à retours avec jour, escalier en charpente ; escalier de distribution extérieur : escalier tournant à retours avec jour, cage ouverte, escalier en charpente
