Bourgogne, Côte-d'Or
Maxilly-sur-Saône
Tremblant (le), PK 255

site de l'écluse 18, dite d'Heuilley

Numéro de dossier : IA21005517

Cadre de l'étude : enquête thématique régionale Saône navigable en Bourgogne-Franche-Comté (la)

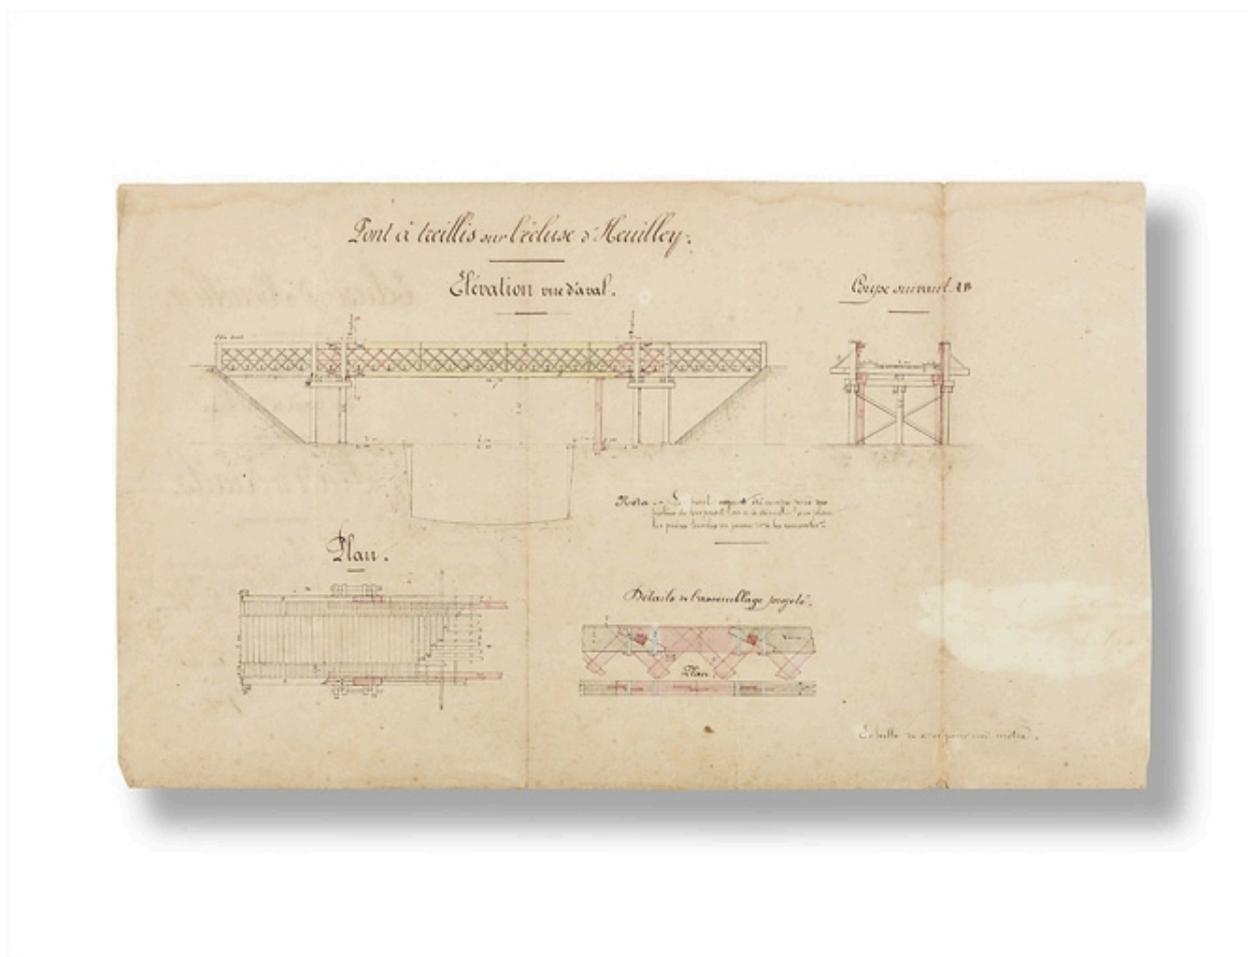
IVR26_20172100150NUC4A

Ecluse d'Heuilley. Rétablissement du pont à treillis. Plans et détails. [Plan, coupe et élévation] 1871.

Ecluse d'Heuilley. Rétablissement du pont à treillis. Plans et détails. [Plan, coupe et élévation] 1871.
Phot.

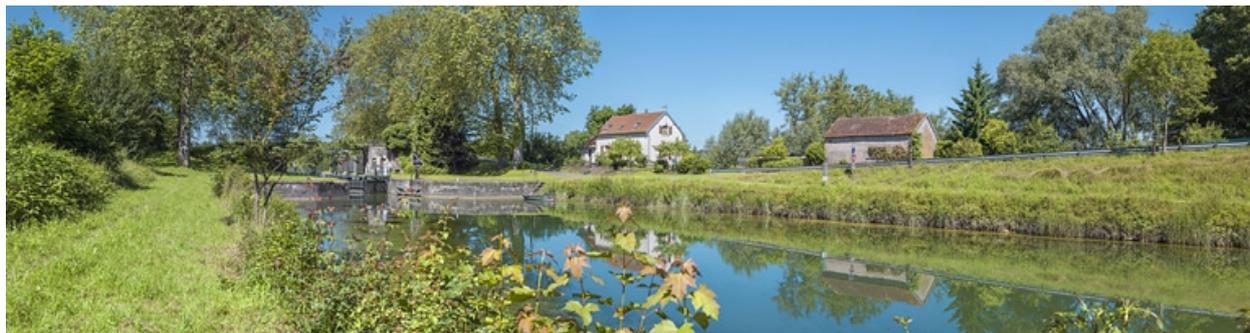
IVR26_20162101281NUC4A

Vue d'amont. Maison éclusière à droite.

La maison est située rive droite : de plan rectangulaire, elle est couverte d'un toit à deux pans en tuiles mécaniques. La façade principale est percée de trois baies : deux fenêtres et une porte à encadrement en pierre de taille. Deux plaques se trouvent sur la façade : au-dessus de la porte d'entrée ("Navigation de la Saône - Bureau de déclaration") et une à droite indiquant les distances depuis Gray (26 km) jusqu'à Saint-Jean-de-Losne (38 km). Annexe latérale à gauche. Cette maison suit le même modèle que celle des sites d'écluse de Poncey ou d'Auxonne.

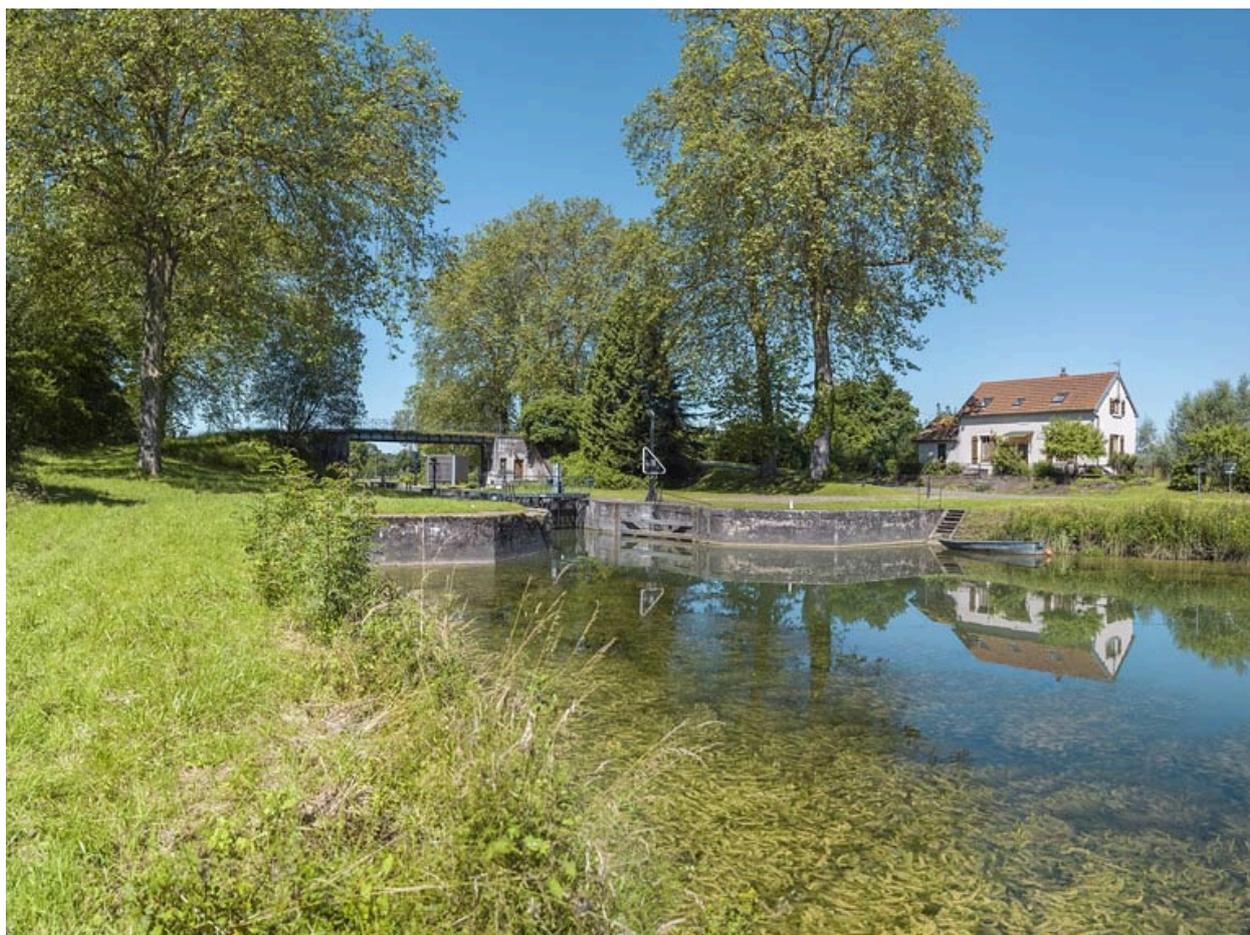
IVR26_20162101280NUC4A

Vue d'amont. Maison éclusière à droite.

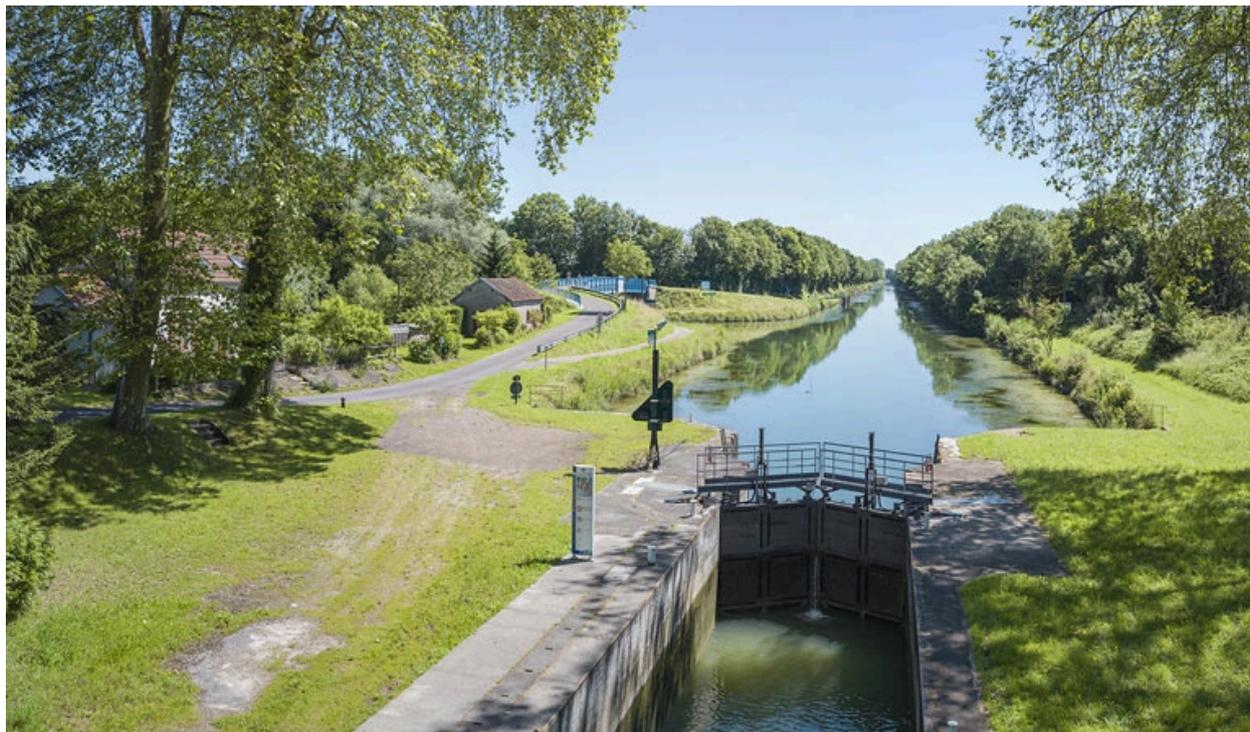
IVR26_20162101272NUC4A

Vue des portes amont et du sas depuis le pont sur écluse.

Le site d'écluse se compose d'un sas maçonné, d'une maison éclusière, d'un pont sur écluse et d'un poste de commande moderne situé dans une structure rectangulaire en bois et métal, en aval du pont sur écluse. Les portes d'écluse sont automatisées.

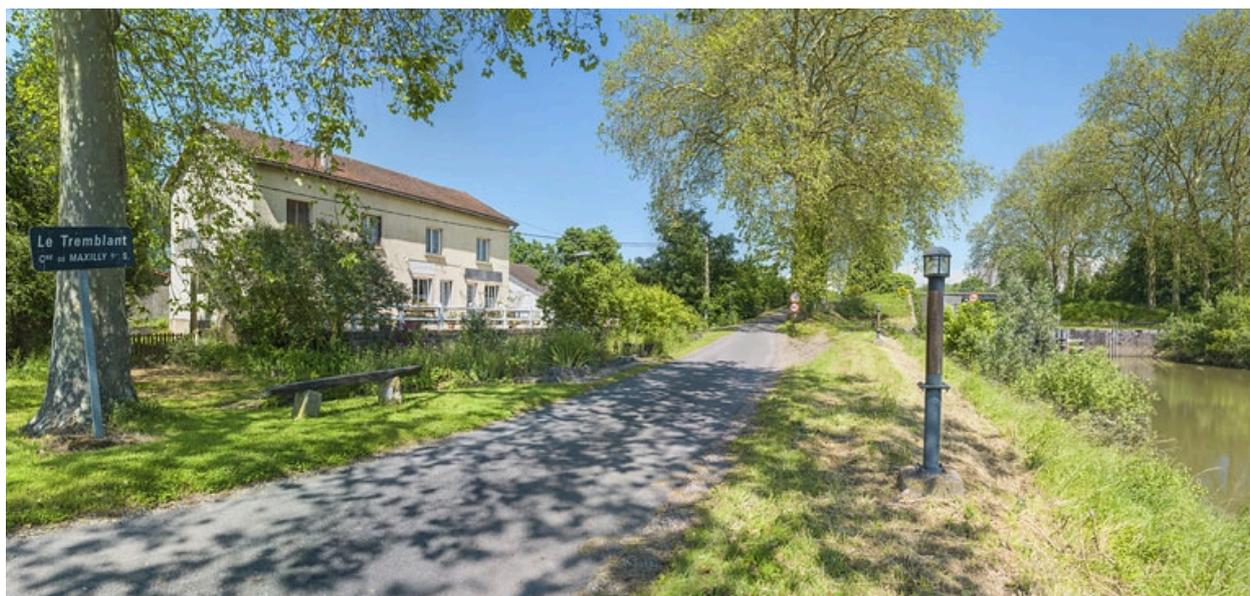
IVR26_20162101270NUC4A

Le site d'écluse et l'ancien restaurant, au lieu-dit Le Tremblant, vus depuis la rive droite.
