Bourgogne-Franche-Comté, Jura  
Hauts de Bienne  
12 rue des Promenades

## maison

Numéro de dossier : IA39000740  
Date de l'enquête initiale : 2000  
Date(s) de rédaction : 2009  
Cadre de l'étude : inventaire topographique  
Degré d'étude : étudié

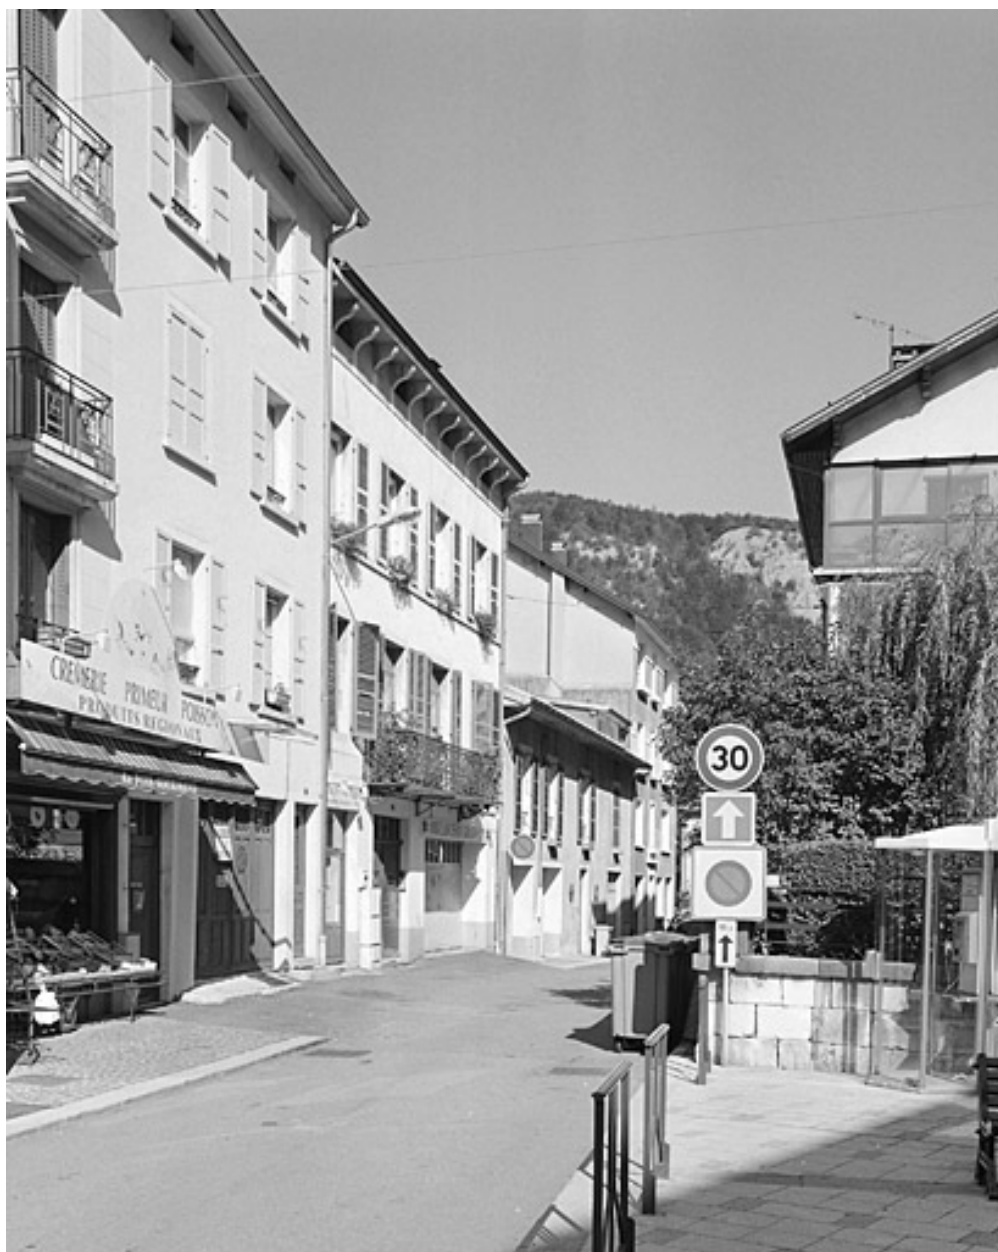
Vue d'ensemble de  
l'élévation antérieure et de  
la rue, depuis le sud-est.  
Phot. Yves Sancey  
IVR43\_20033900678X

Vue d'ensemble de l'élévation antérieure et de la rue, depuis le sud-est.

Les murs du bâtiment sont en moellons calcaires enduits, avec une partie en pierre de taille apparente (rez-de-chaussée de l'élévation antérieure). Il compte un sous-sol, deux étages carrés et un comble à surcroît, réaménagé en étage en surcroît sur la façade postérieure (et éclairé notamment par trois fenêtres jumelées), desservis par un escalier droit en bois. Le toit est à longs pans, pignons couverts et couverture métallique ; celui des garages est formé d'une terrasse en béton.

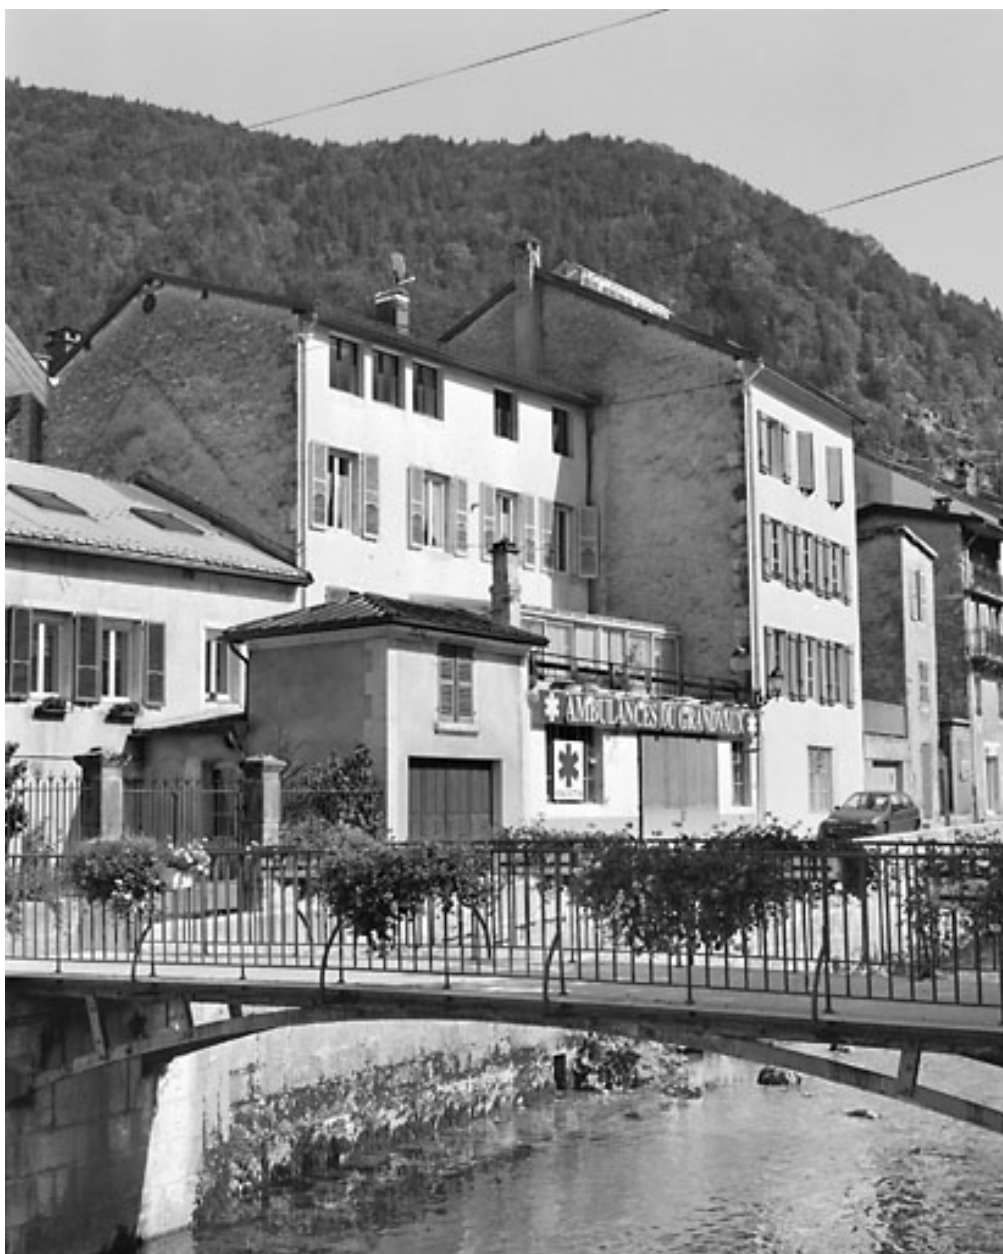
Vue d'ensemble de l'élévation  
postérieure et du Petit  
Quai, depuis l'ouest.  
Phot. Yves Sancey  
IVR43\_20033900685X

Vue d'ensemble de l'élévation postérieure et du Petit Quai, depuis l'ouest.
