Bourgogne-Franche-Comté, Jura  
Hauts de Bienne  
5 rue de la Concorde

## usine de lunetterie de la coopérative Les Lunetiers réunis

Numéro de dossier : IA39000548  
Date de l'enquête initiale : 1991  
Date(s) de rédaction : 1998, 2010  
Cadre de l'étude : patrimoine industriel patrimoine industriel du Jura, inventaire topographique  
Degré d'étude : étudié

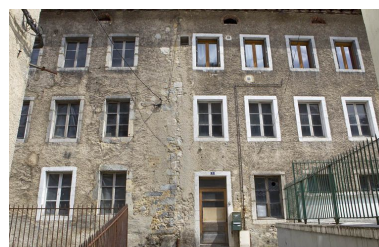
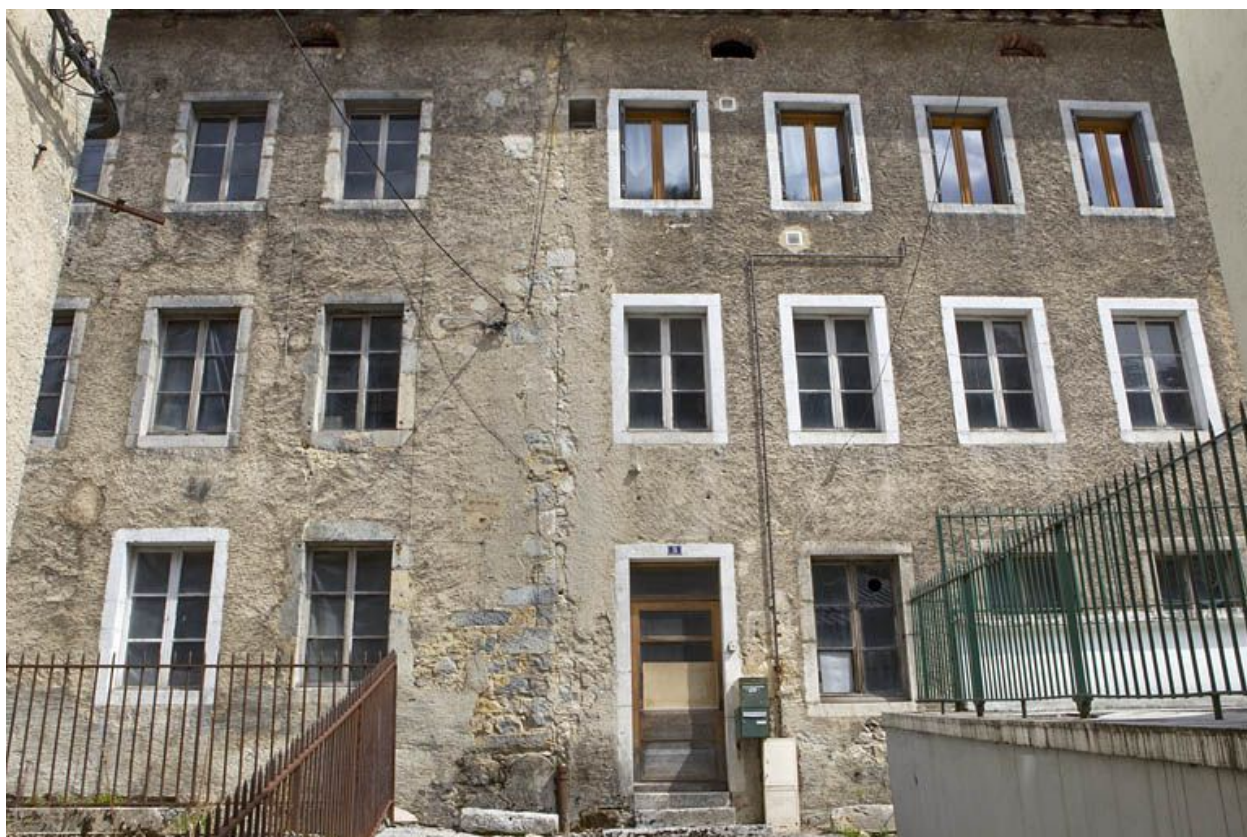
Façade antérieure.  
Phot. Yves Sancey  
IVR43\_20103900175NUC2A

Façade antérieure.

Le bâtiment, aux murs en moellons calcaires enduits, compte deux étages carrés et un comble à surcroît, desservis par un escalier tournant en bois. Il est coiffé d'un toit métallique à longs pans et pignon couvert. Sa vocation industrielle se lit sur l'élévation à travées de sa façade antérieure (à l'ouest), où chaque étage carré est percé de dix fenêtres. La petite construction appuyée contre le mur pignon sud abritait la roue hydraulique. Surface du site : 585 m<sup>2</sup>.

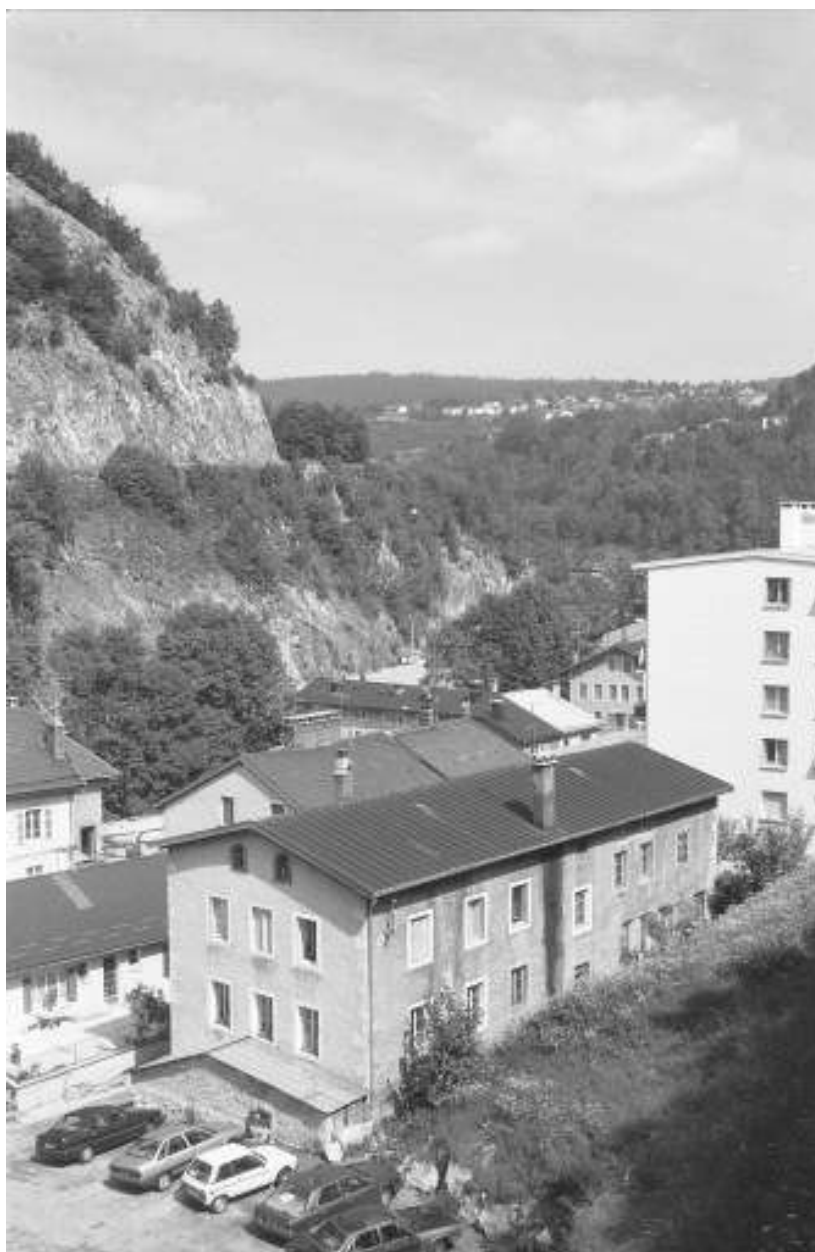
Vue d'ensemble  
plongeante depuis l'est.  
Phot. Laurent Poupard  
IVR43\_19913901476Z

Vue d'ensemble plongeante depuis l'est.
