Franche-Comté, Doubs
Besançon
îlot Ronchaux
34 rue Renan

maison

Numéro de dossier : IA25000241
Date de l'enquête initiale : 1996
Date(s) de rédaction : 2001
Cadre de l'étude : enquête thématique régionale demeures bisontines
Degré d'étude : étudié

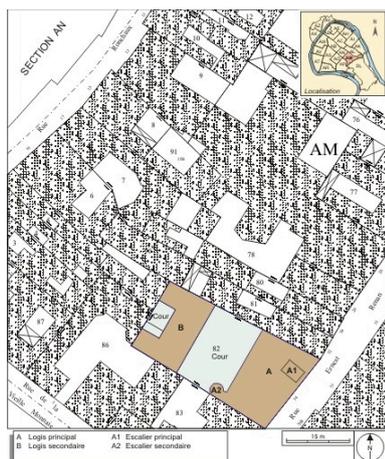
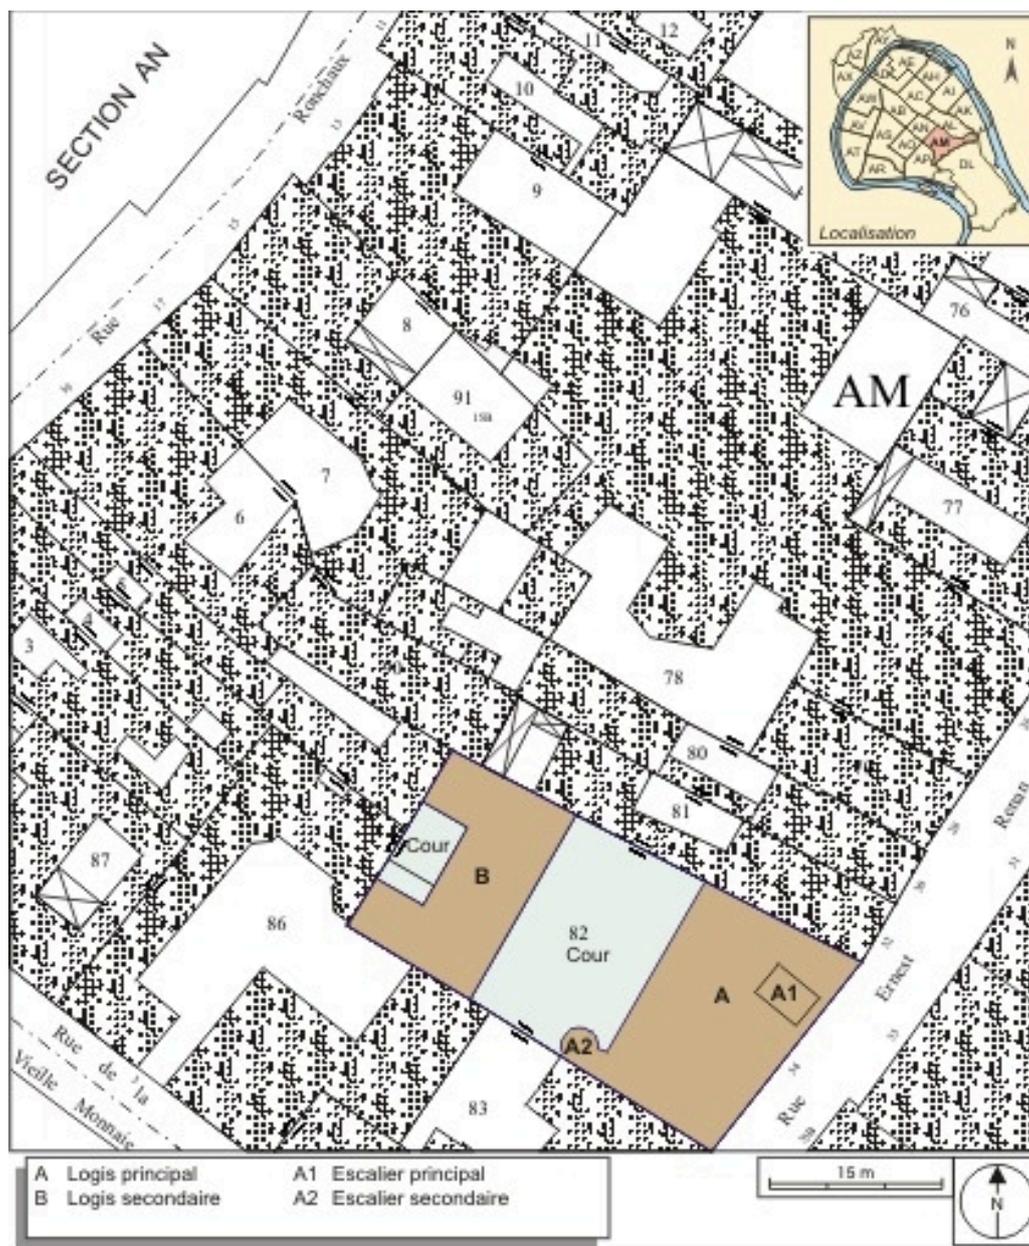
Plan masse et de situation. Extrait du plan cadastral, 1974, section AM.

Technique de relevé : reprise de fond ; Échelle : 1/500

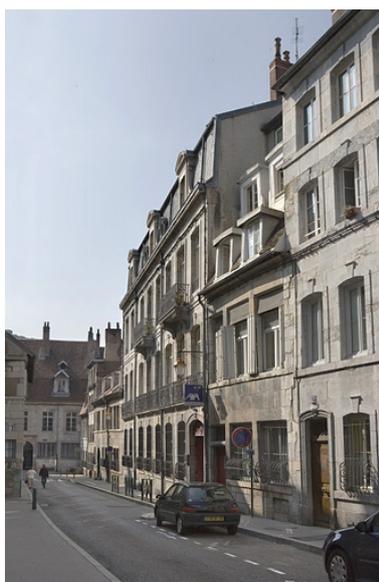
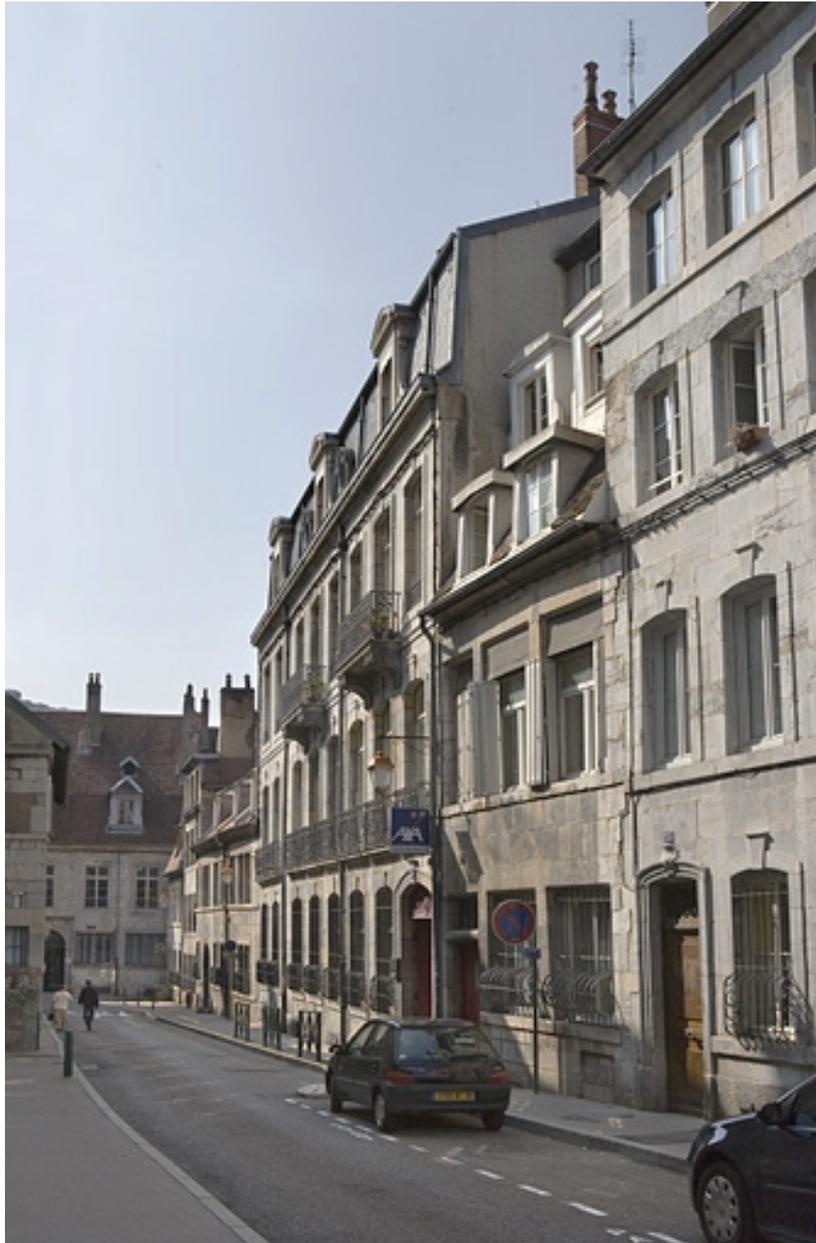
Vue d'ensemble du logis principal dans l'alignement de la rue.

Maison avec un logis principal sur rue et un logis en parallèle sur cour avec accès par une entrée cochère latérale. Le logis principal en pierre de taille sur rue et moellons enduits sur cour est couvert en ardoise et tuiles mécaniques. Il est bâti sur des caves voûtées d'arêtes et en berceau. L'escalier principal dans-oeuvre est en maçonnerie puis en charpente avec rampe en fer forgé. L'escalier secondaire dans une tour hors-oeuvre en brique est en charpente. Le logis secondaire de plan en U est en moellons enduits et couvert en tuile mécanique, avec une entrée cochère centrale et un escalier à retours avec jour en charpente dans-oeuvre. En rez-de-chaussée sont situées trois remises.

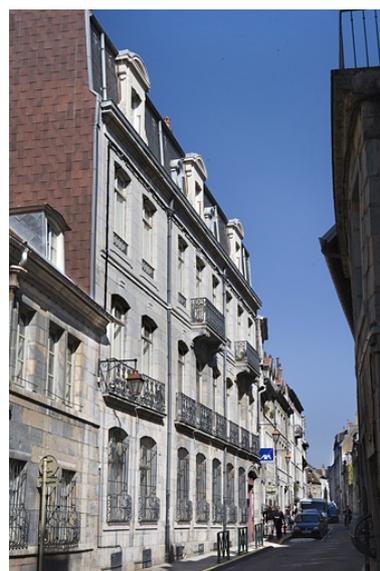
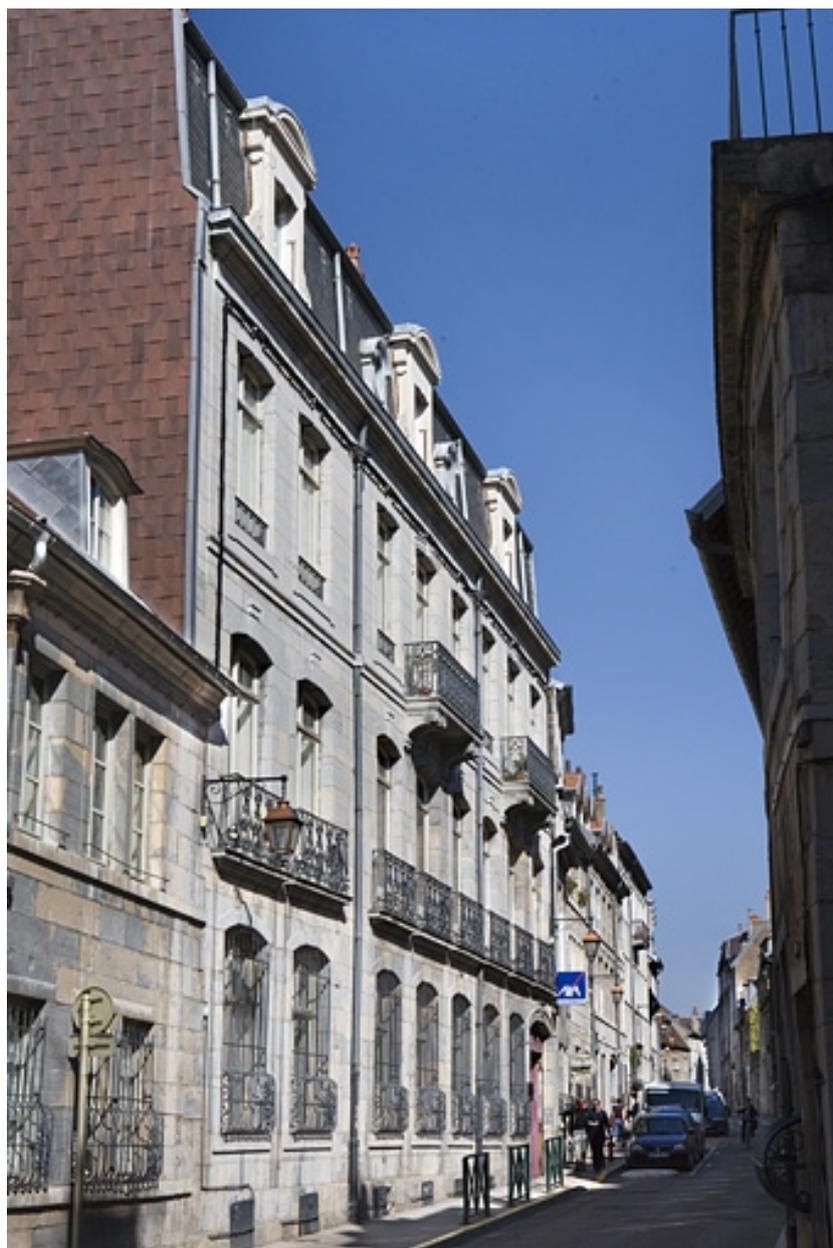
Vue d'ensemble du logis principal sur rue, de trois quarts gauche.

D'après le style des baies, le logis sur rue a été construit dans le 2e quart du 18e siècle avant 1736, date où il est agrandi sur la gauche de deux travées identiques pour la famille Perrinot du Cernay. Dans le 4e quart du 19e siècle, l'architecte Alfred Ducat remanie l'édifice : le logis principal est surélevé d'un étage et un escalier secondaire dans une tour en brique hors-oeuvre est construit à droite de la façade sur cour. La distribution intérieure est aussi repensée ainsi que l'ensemble des décors intérieurs. Des bâtiments sur cour qui apparaissaient sur le cadastre de 1833 sont également détruits à la même époque et remplacés par un logis secondaire parallèle au logis sur rue.

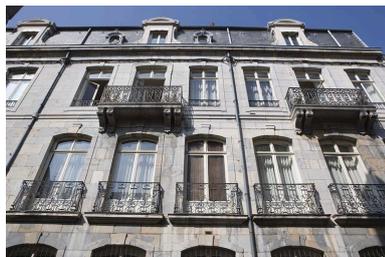
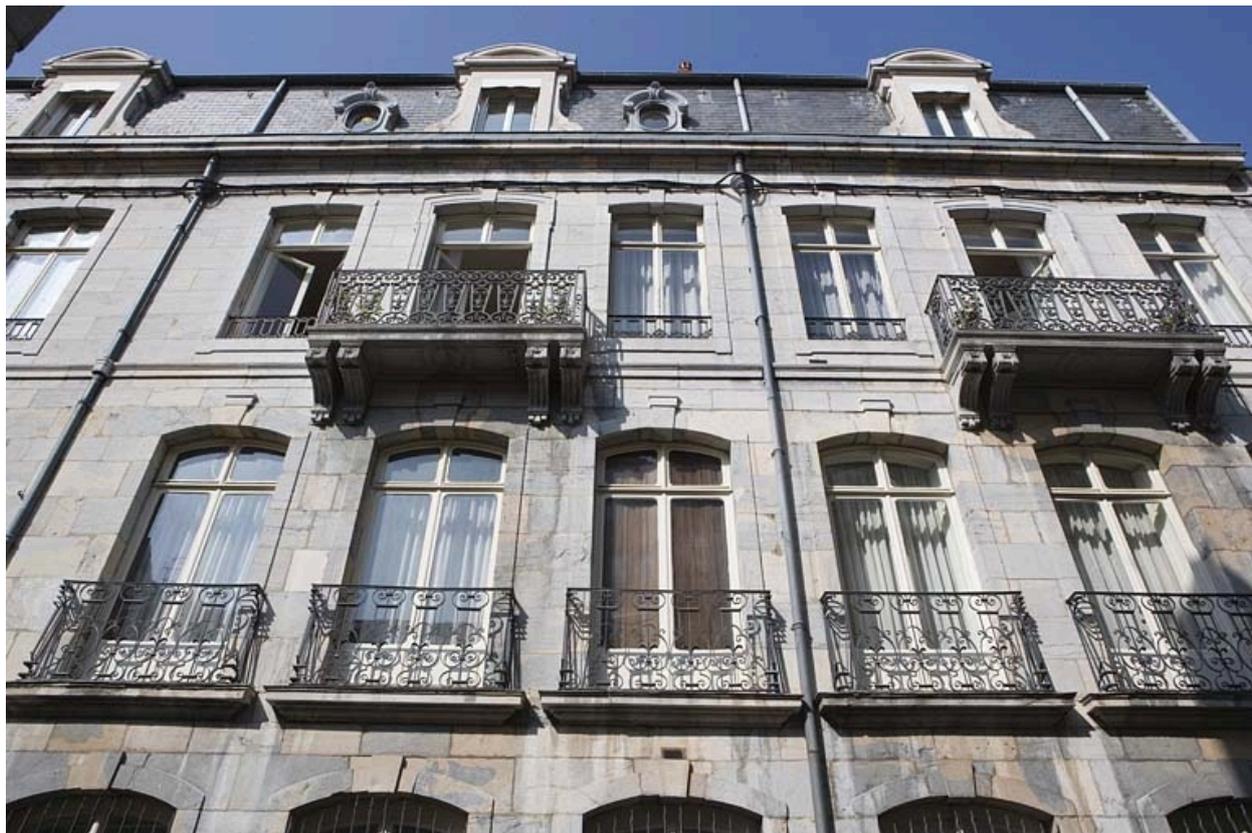
Façade antérieure du logis principal
à partir du premier étage, de face.
Phot. Yves Sancey
IVR43_20092501394NUC2A

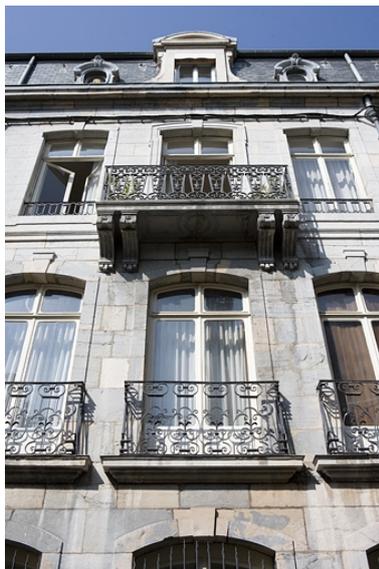
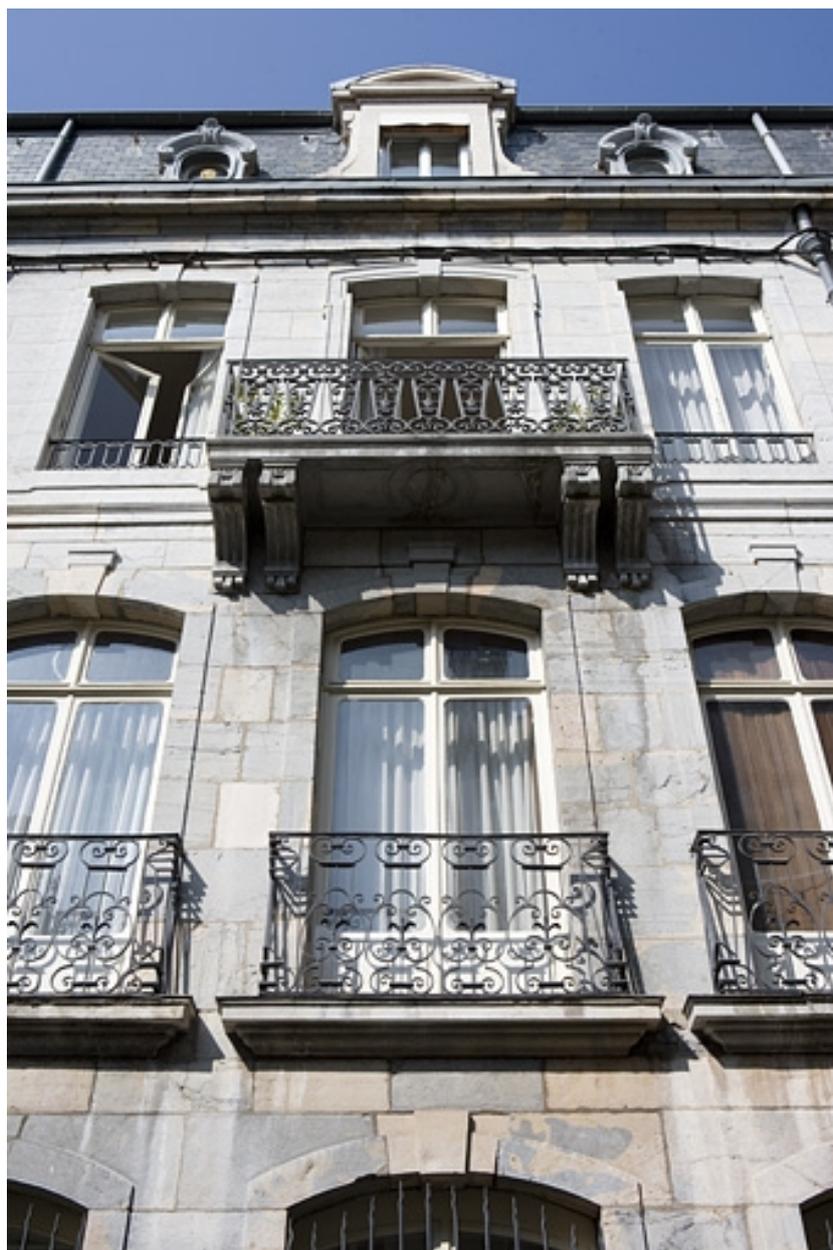
Détail de la travée centrale de
la façade antérieure du logis
principal à partir du premier étage.
Phot. Yves Sancey
IVR43_20092501395NUC2A

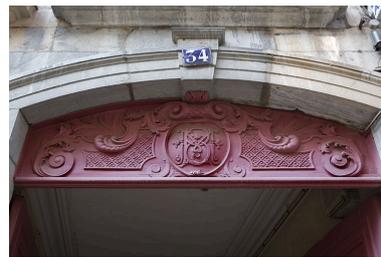
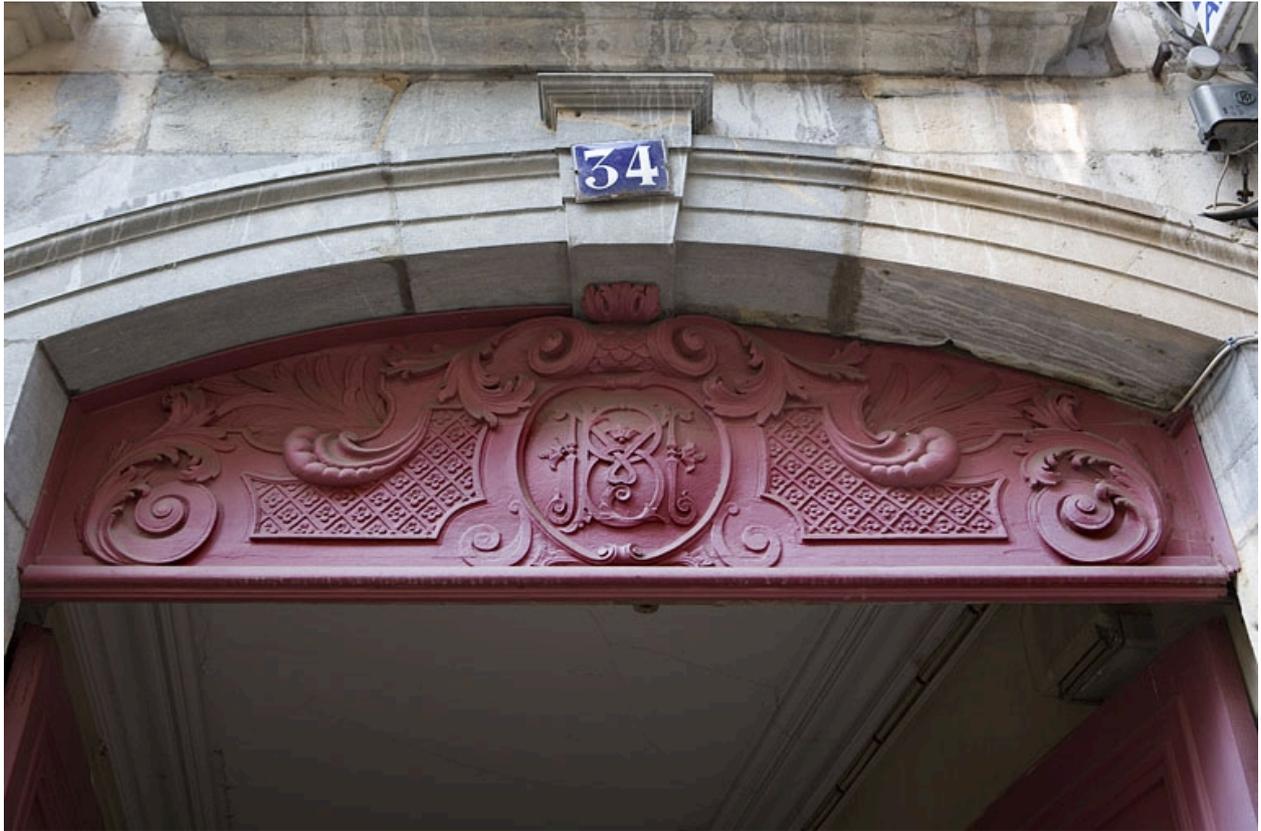
Détail du tympan en
menuiserie du portail d'entrée.
Phot. Yves Sancey
IVR43_20092501396NUC2A

Une sculpture en fonte d'art représentant une femme en pied est située sur le départ de l'escalier principal. Le monogramme MB est sculpté dans l'imposte du portail d'entrée en menuiserie. Le monogramme PB en ferronnerie orne la tour de l'escalier secondaire.

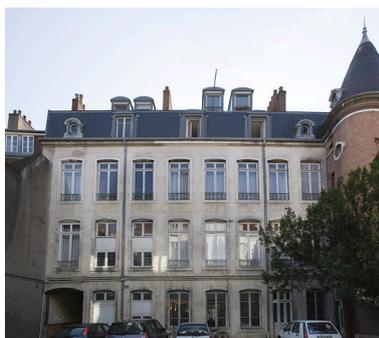
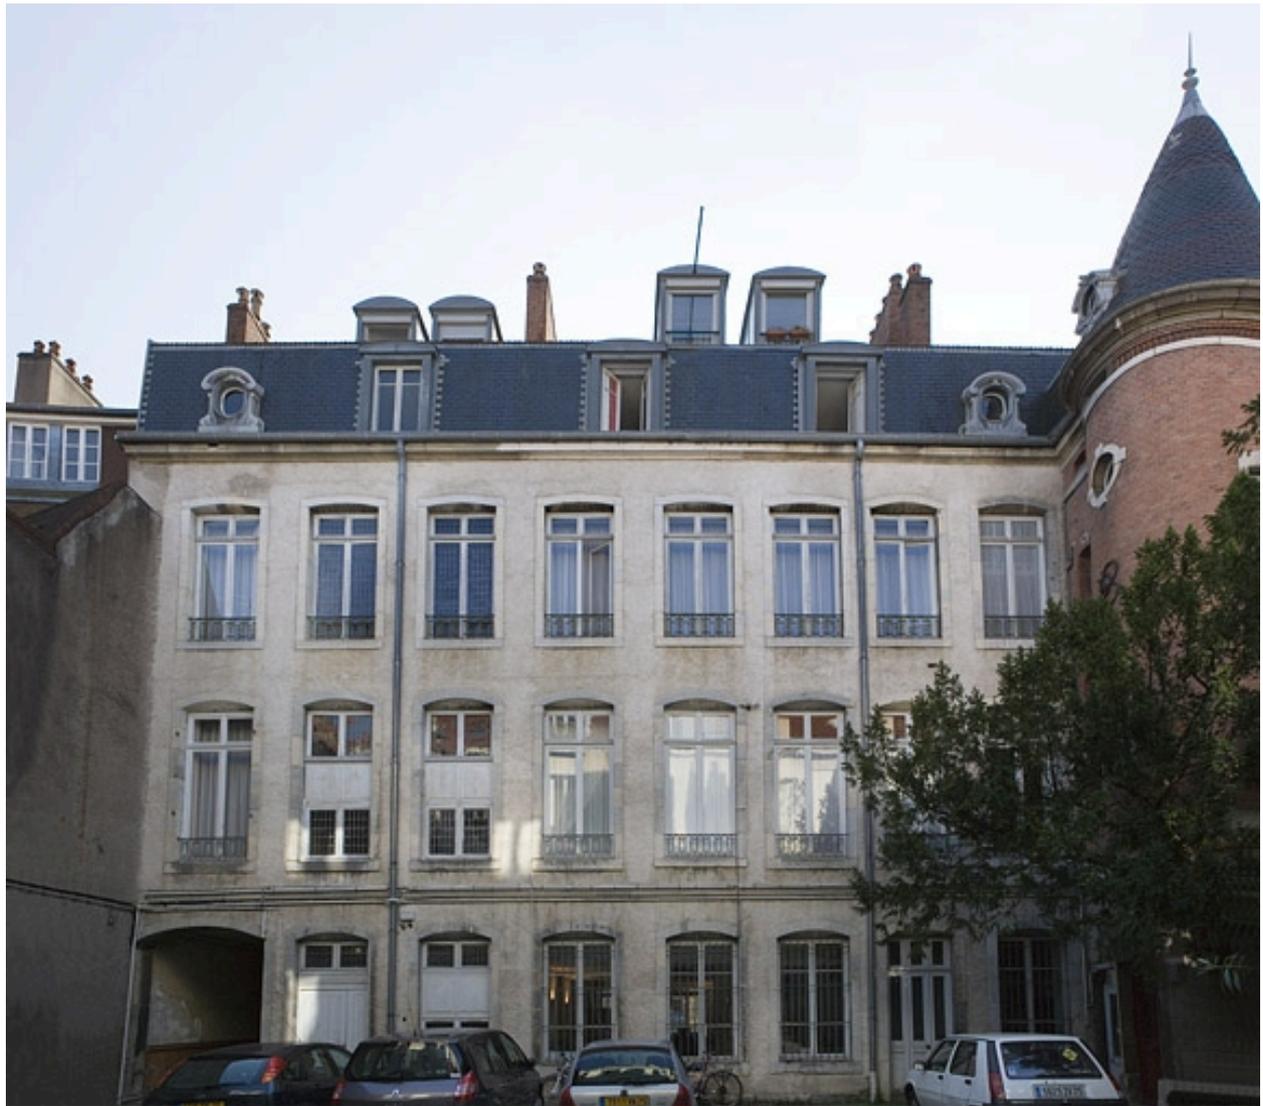
Vue d'ensemble de la façade
postérieure du logis principal.
Phot. Yves Sancey
IVR43_20092501397NUC2A

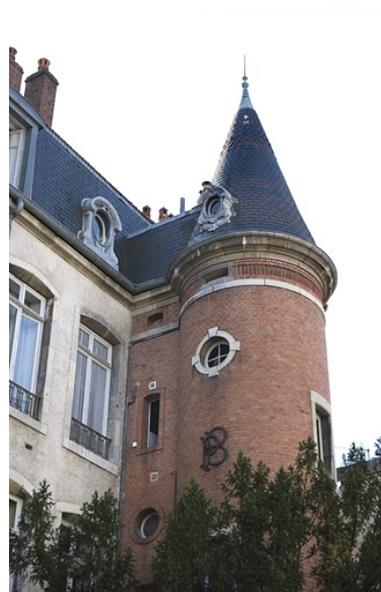
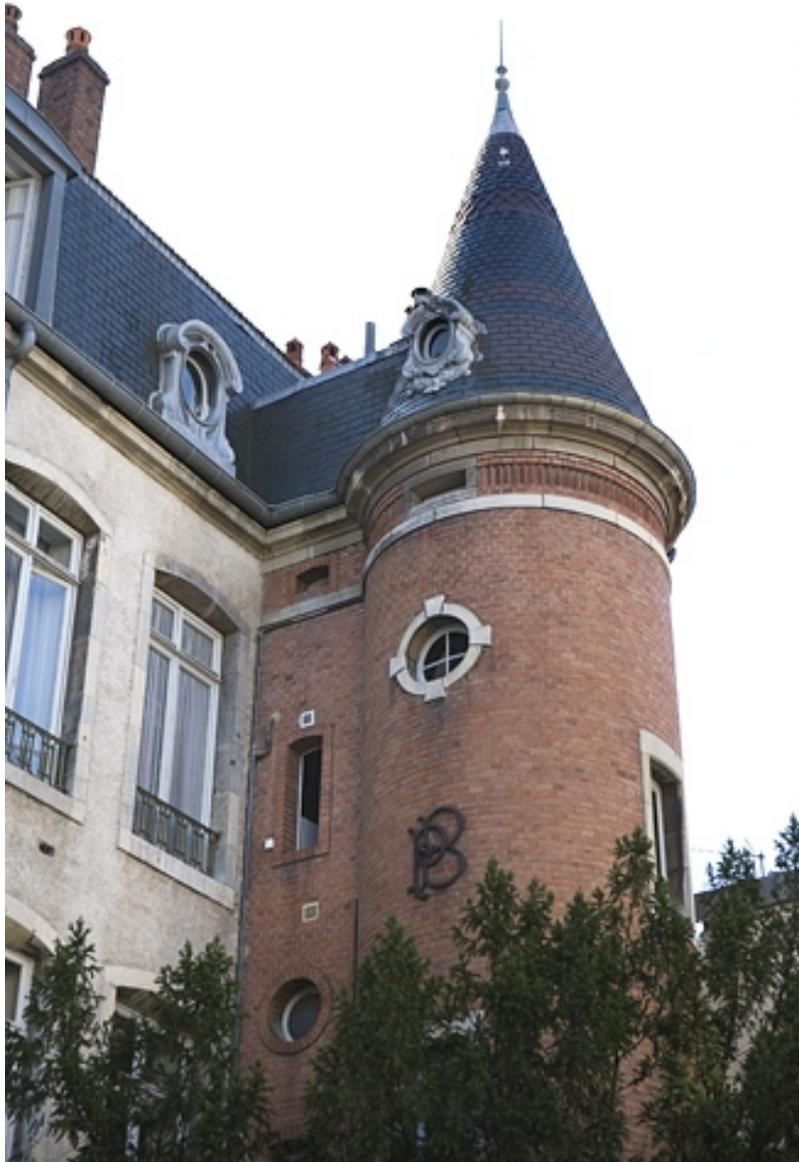
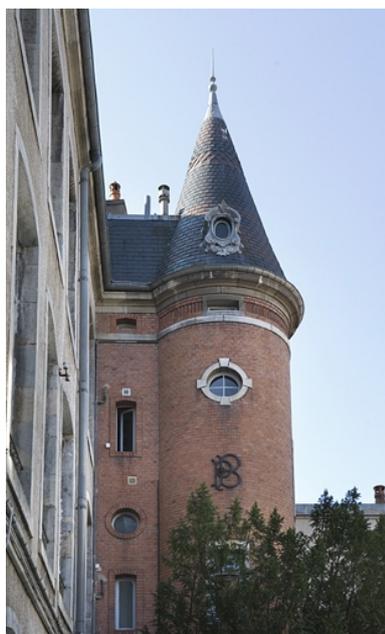
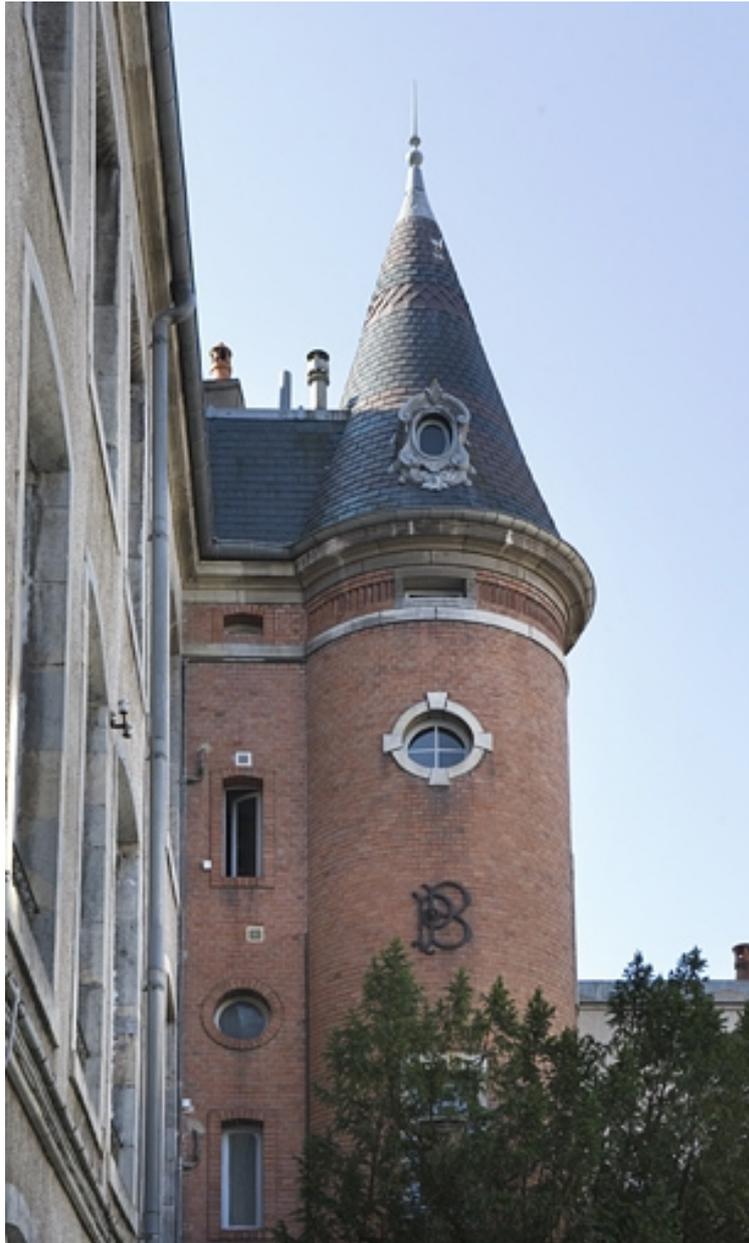
Détail de la partie supérieure de
la tour d'escalier, de trois quarts.
Phot. Yves Sancey
IVR43_20092501402NUC2A

Détail de la partie supérieure
de la tour d'escalier, de profil.
Phot. Yves Sancey
IVR43_20092501403NUC2A

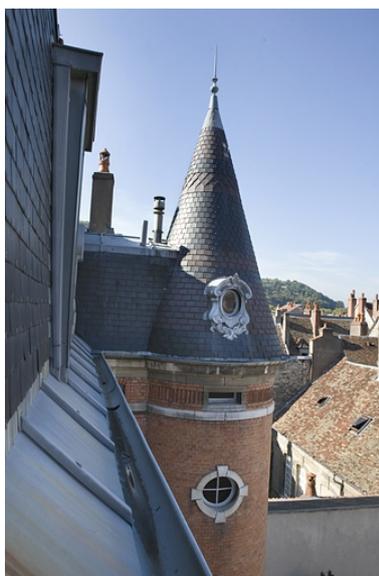
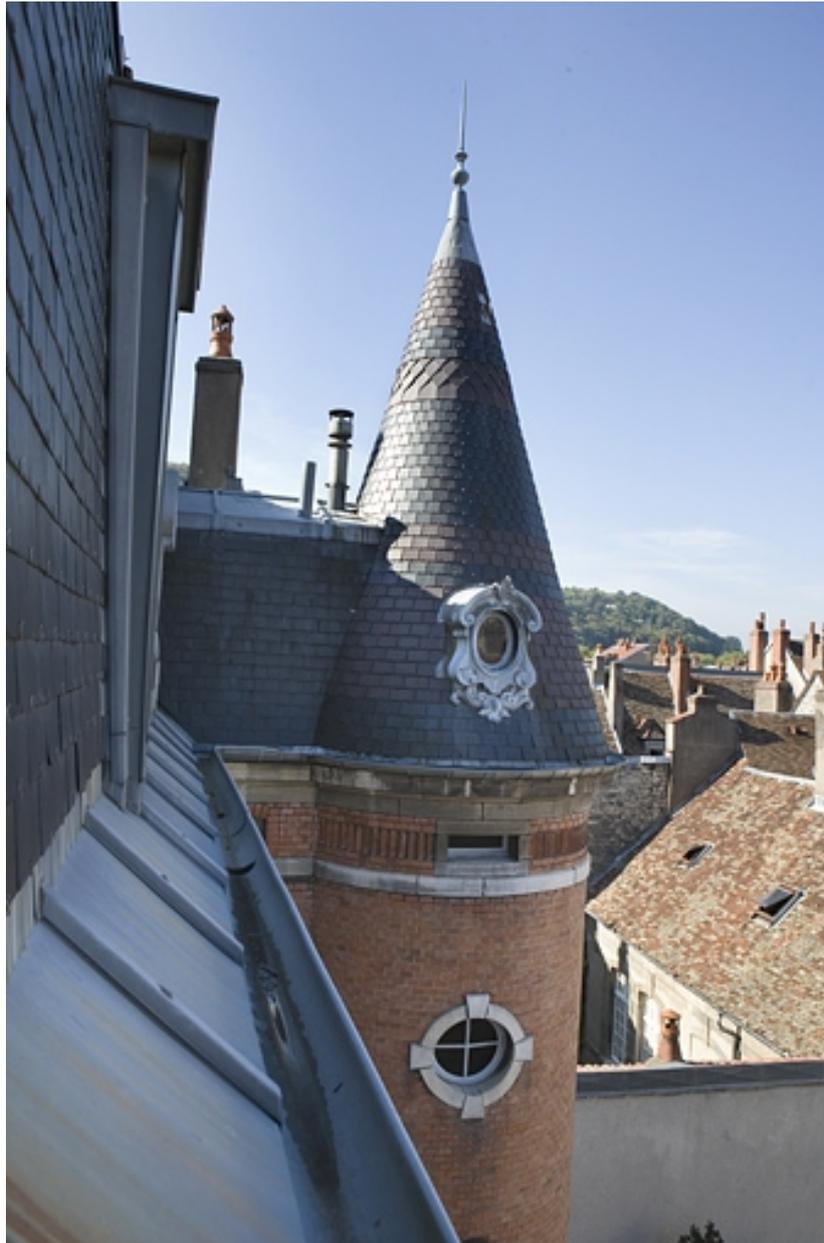
Détail du dernier étage et
du toit de la tour d'escalier.
Phot. Yves Sancey
IVR43_20092501399NUC2A

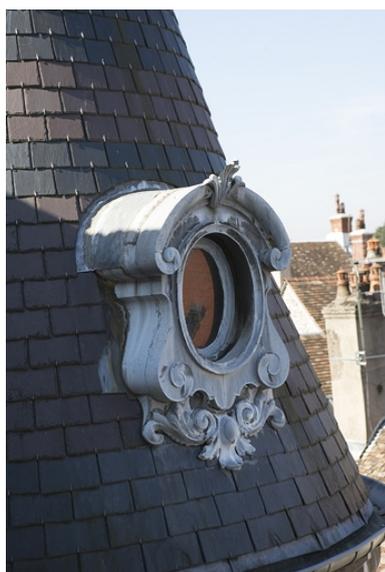
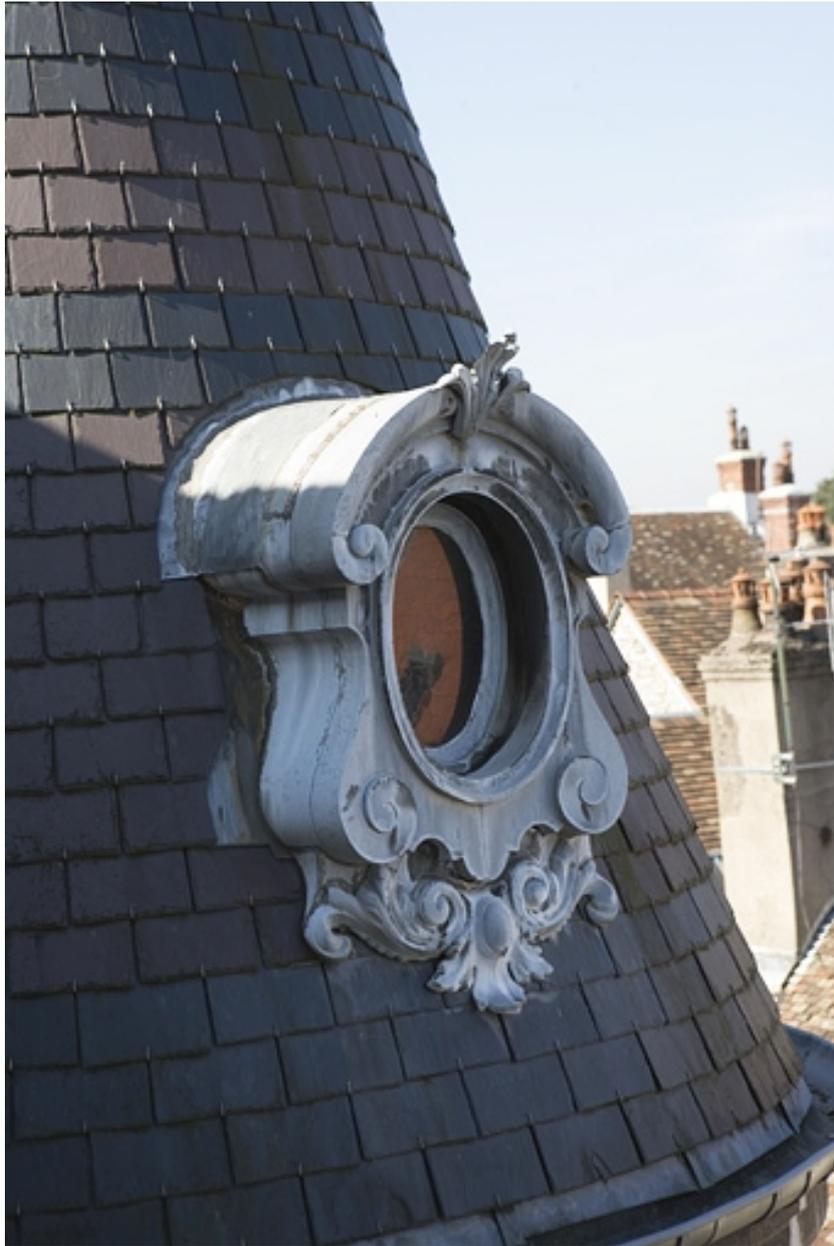
Détail de la lucarne dans
le toit de la tour d'escalier.
Phot. Yves Sancey
IVR43_20092501400NUC2A

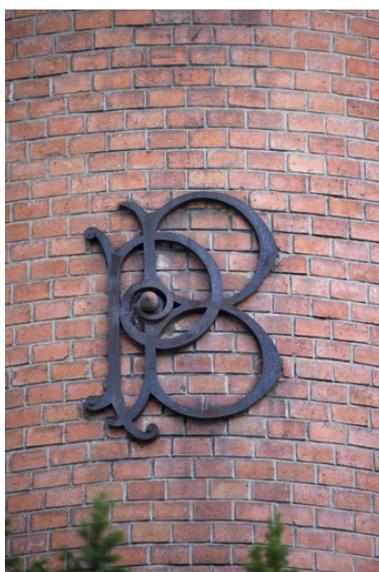
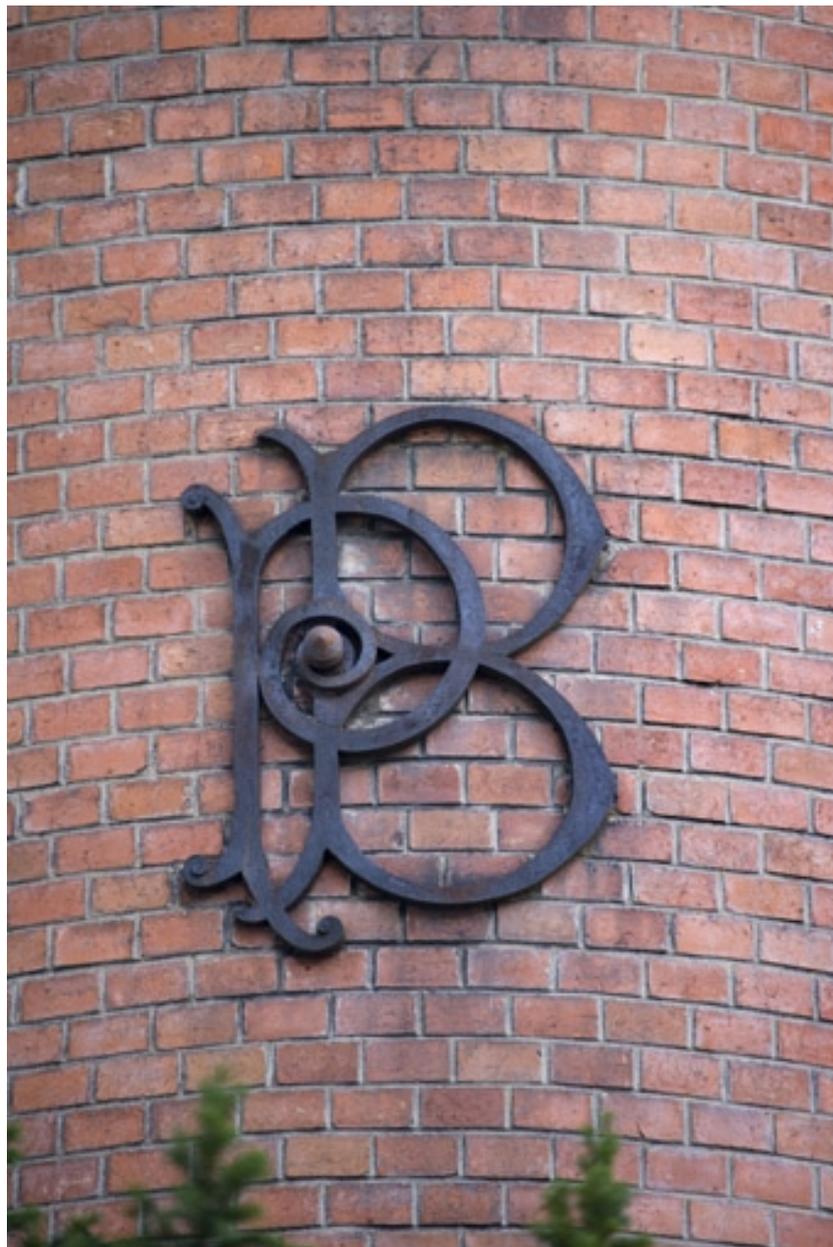
Détail des initiales en fer
apposées sur la tour d'escalier.
Phot. Yves Sancey
IVR43_20092501401NUC2A

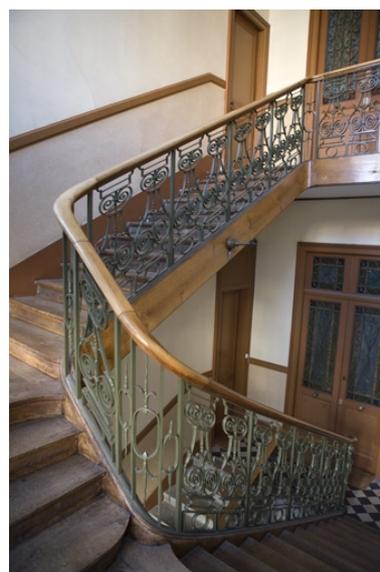
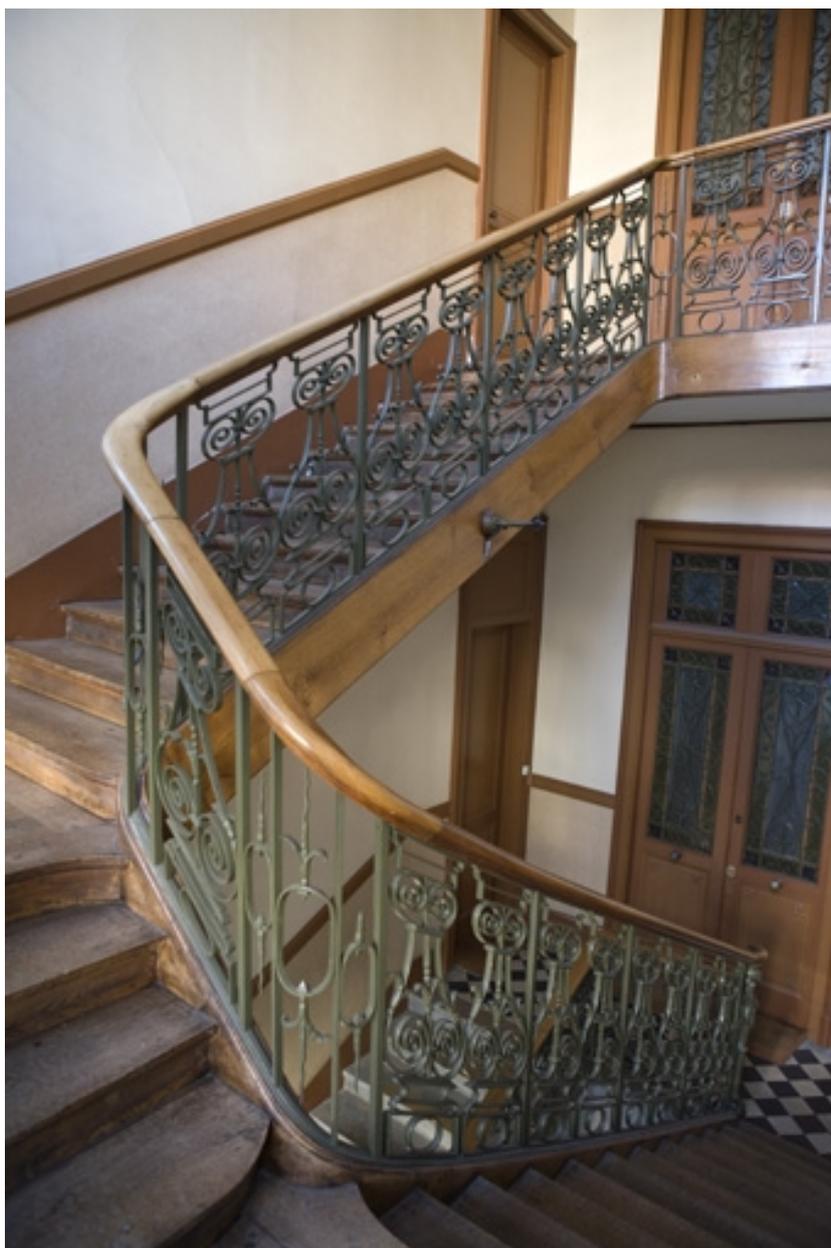
Vue d'ensemble de l'escalier principal.
Phot. Yves Sancey
IVR43_20092501410NUC2A

Escaliers : escalier dans-oeuvre : escalier tournant à retours avec jour, en maçonnerie, en charpente ; escalier hors-oeuvre : escalier tournant à retours avec jour, en charpente

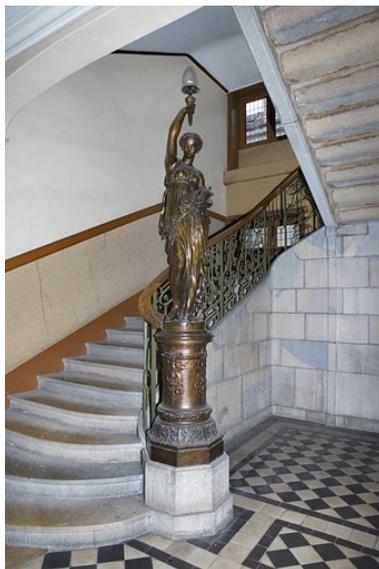
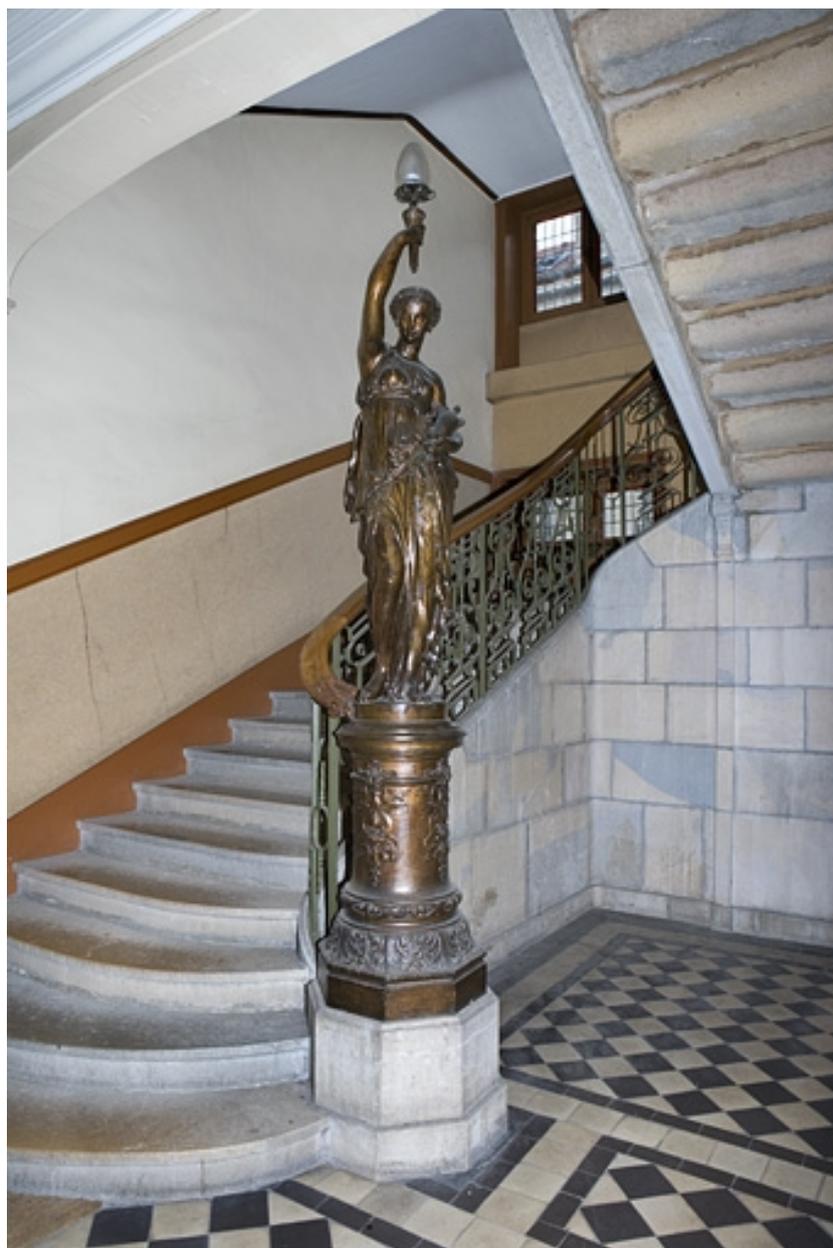
Détail du départ de l'escalier
principal couronné d'une statue.
Phot. Yves Sancey
IVR43_20092501406NUC2A

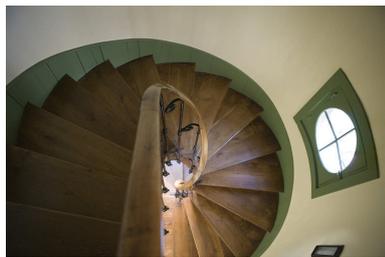
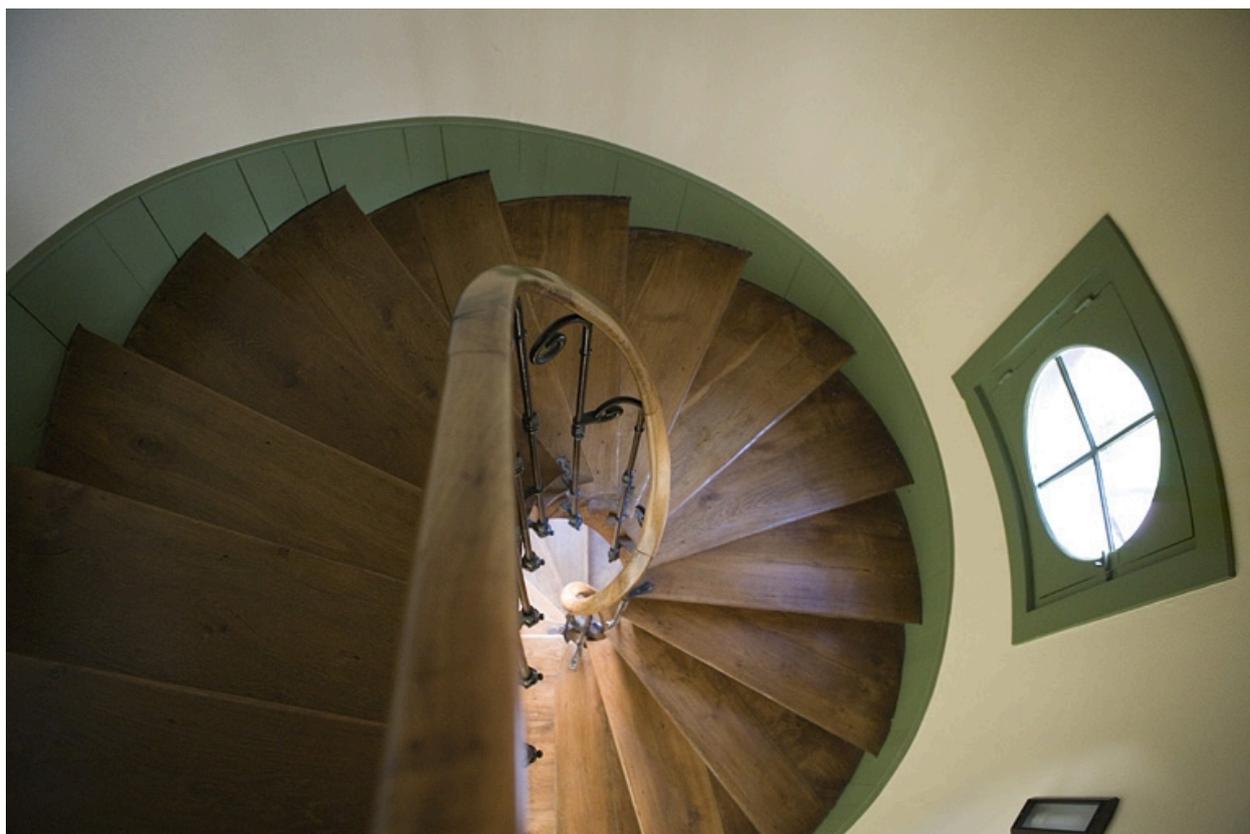
Détail de l'escalier situé dans la tour.
Phot. Yves Sancey
IVR43_20092501405NUC2A

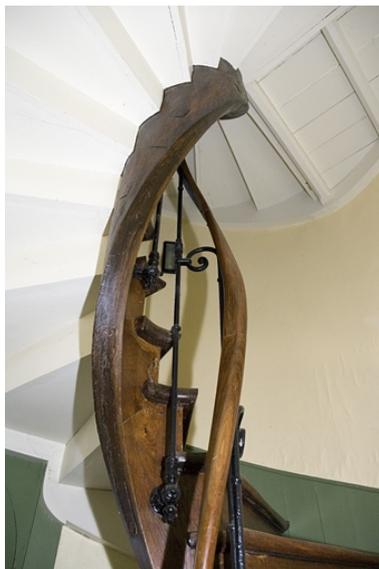
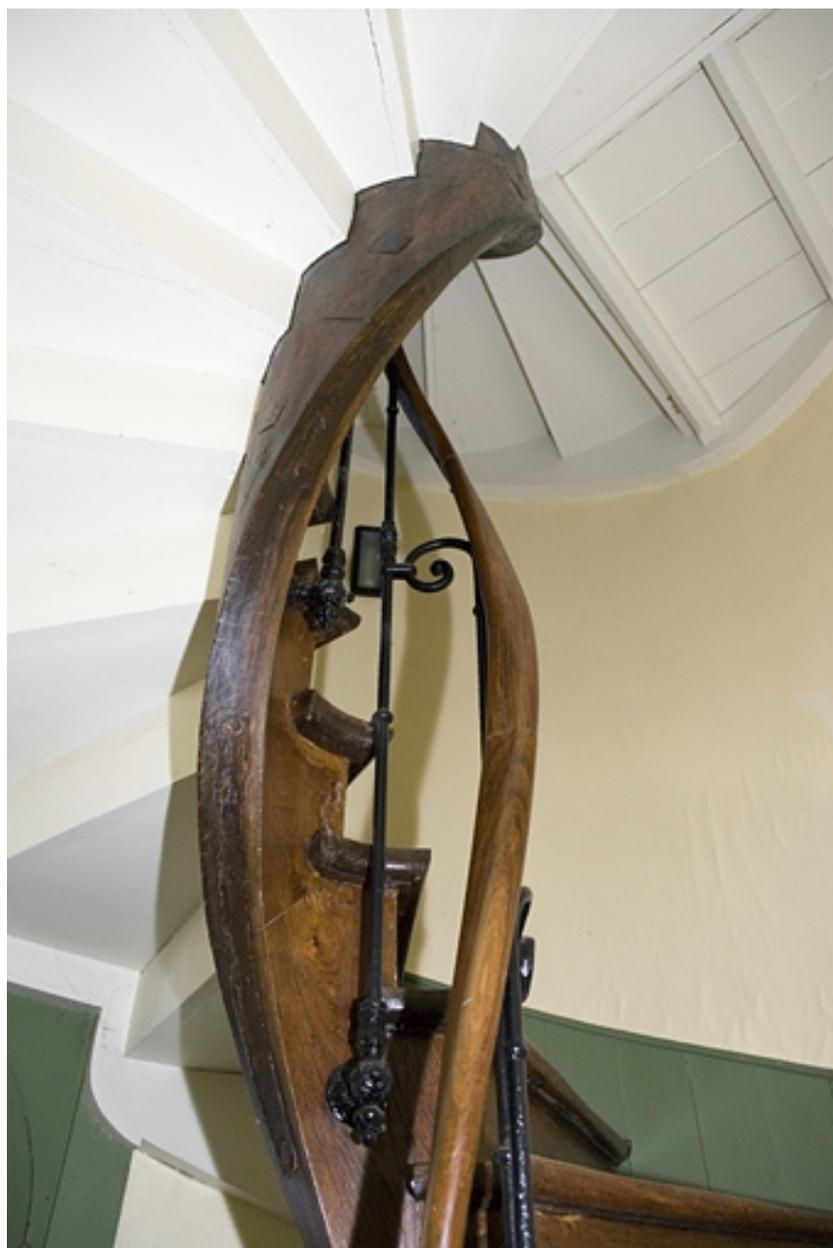
Détail de la rampe et du limon
de l'escalier situé dans la tour.
Phot. Yves Sancey
IVR43_20092501404NUC2A

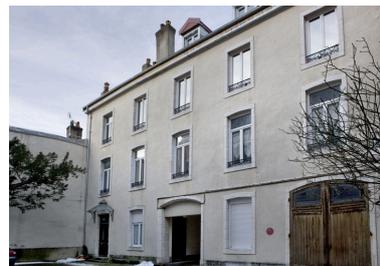
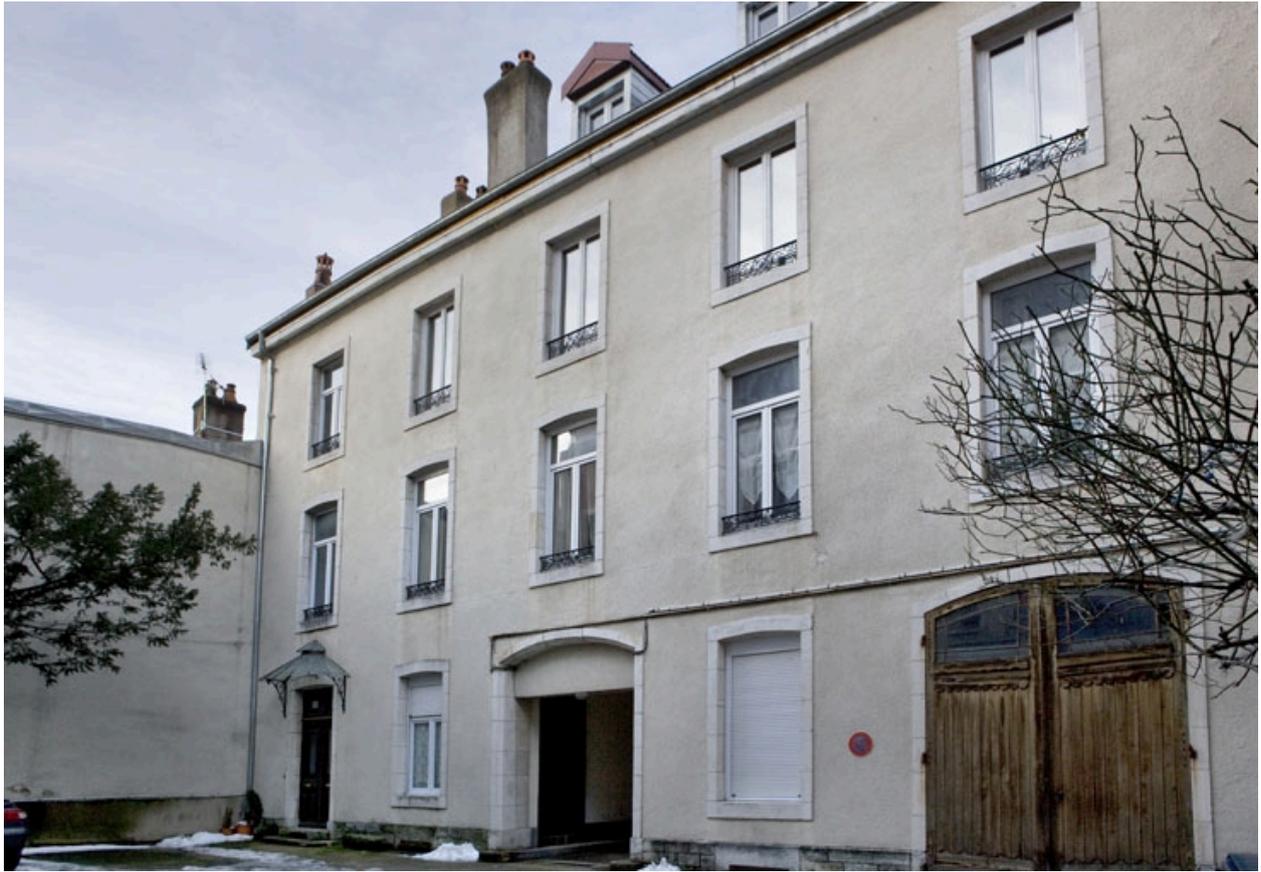
Vue d'ensemble du logis
secondaire, de trois quarts droit.
Phot. Yves Sancey
IVR43_20102500001NUC2A
