Franche-Comté, Jura
Salins-les-Bains
68-76 rue Louis Pasteur

couvent de carmes, puis église paroissiale Saint-Jean-Baptiste

Numéro de dossier : IA39002160
Date de l'enquête initiale : 2024
Date(s) de rédaction : 2025
Cadre de l'étude : inventaire topographique
Degré d'étude : étudié

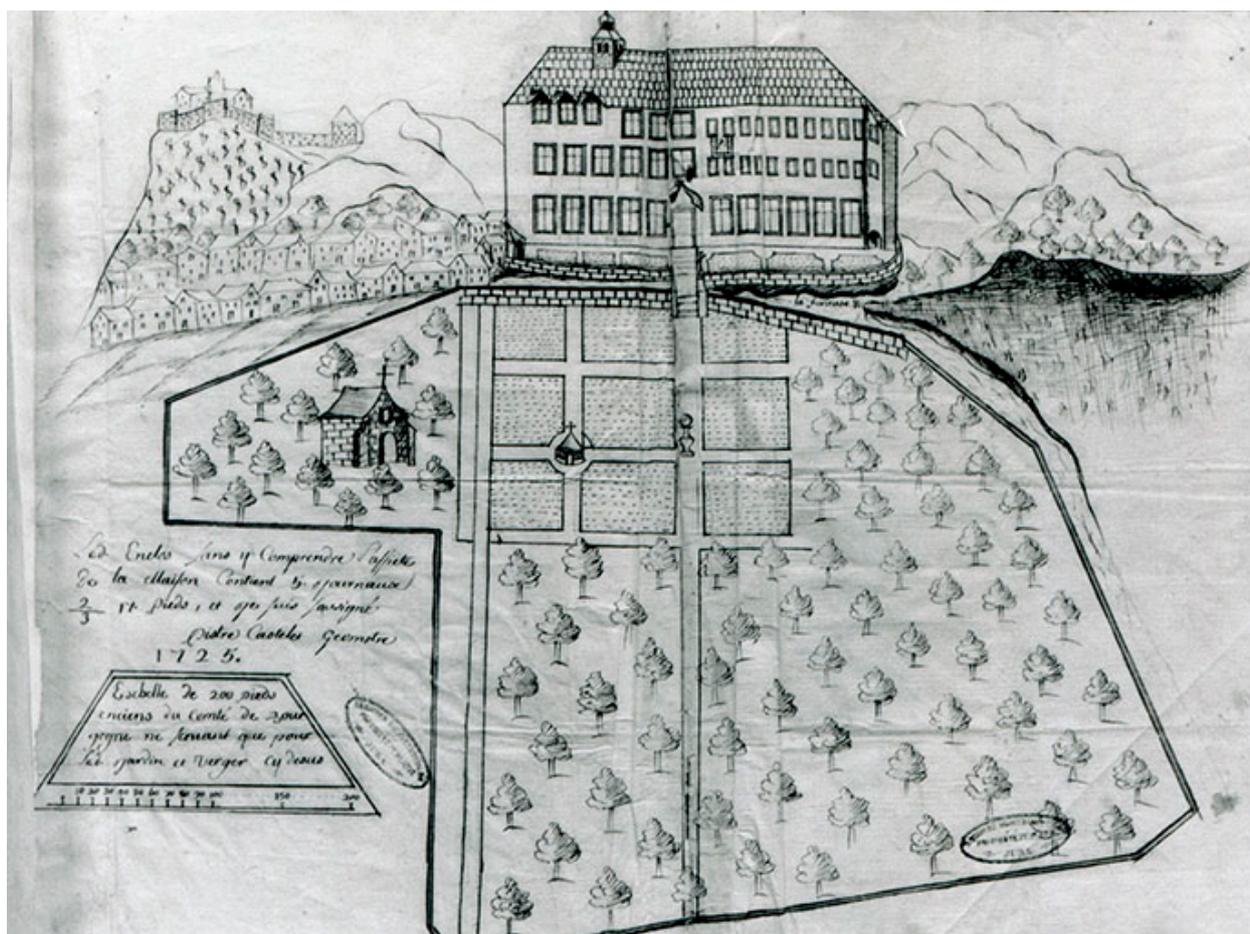
Vue cavalière et plan, par Sixte Castelet, 1725.

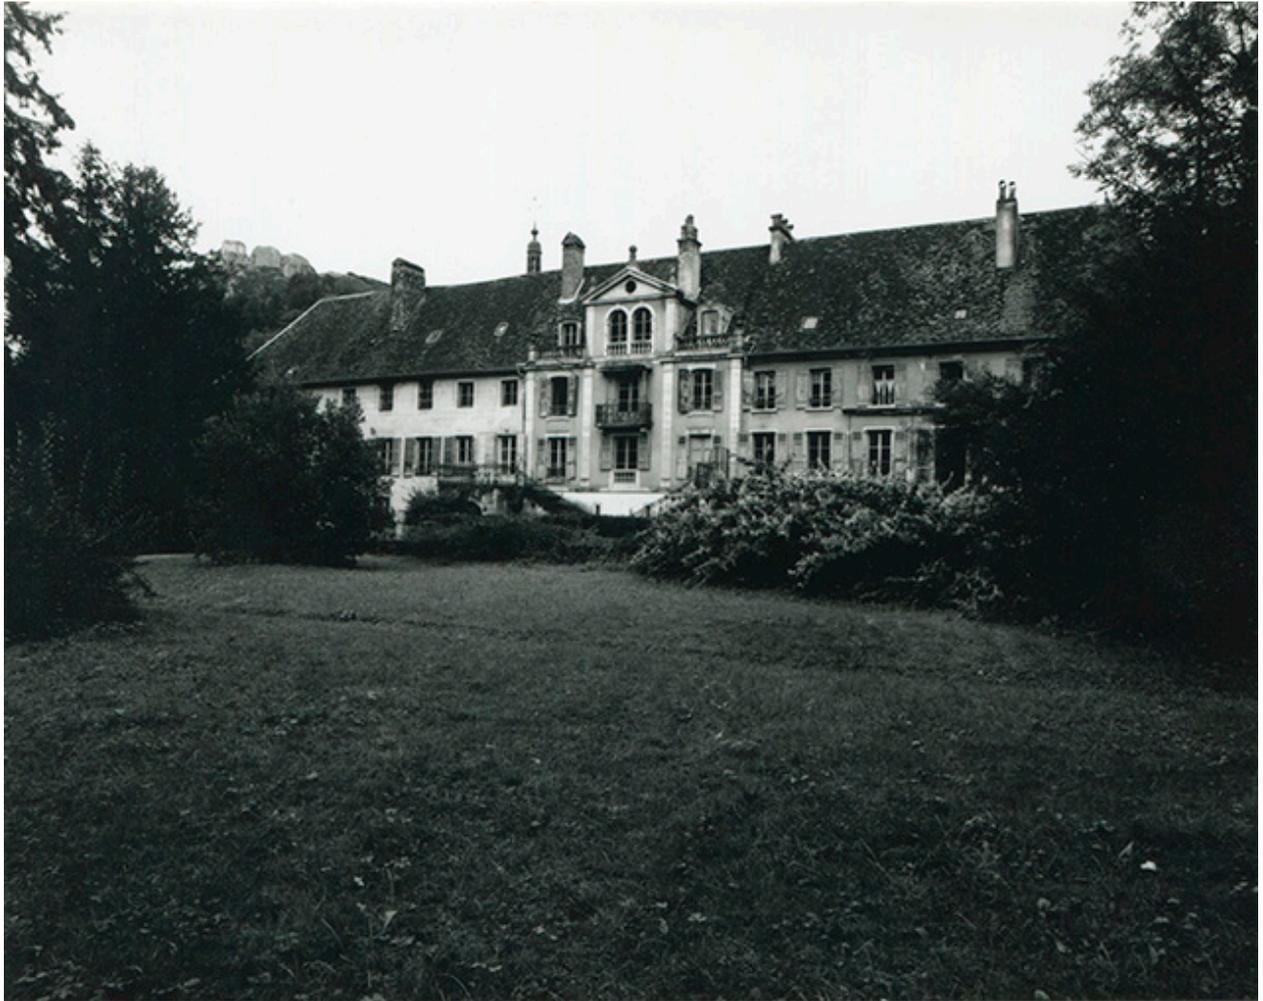
Vue d'ensemble de la façade sud du bâtiment conventuel, 1997.

Partiellement ruiné, le grand bâtiment conventuel est construit en bordure de rivière, bordé à l'ouest par le chœur de l'église. De plan rectangulaire, il était desservi par deux escaliers accotés au nord. Il comprenait un rez-de-chaussée voûté d'arêtes et deux étages carrés, le tout couvert d'un toit à longs pans en tuile plate, terminée par une croupe à l'est. Les travées de la façade nord étaient irrégulières, contrairement à celles de la façade sud, remaniées par l'architecte Ducat. Cette façade sur le parc était centrée autour d'un avant-corps à trois travées, dont la travée centrale était couronnée à l'étage supérieur par deux baies géminées en plein-cintre, surmontées d'un fronton triangulaire. Adossées à la façade, deux volées d'escalier se faisant face donnaient accès au premier étage. Côté ouest, un massif en maçonnerie formait une petite terrasse, délimitée par un garde-corps en ferronnerie.

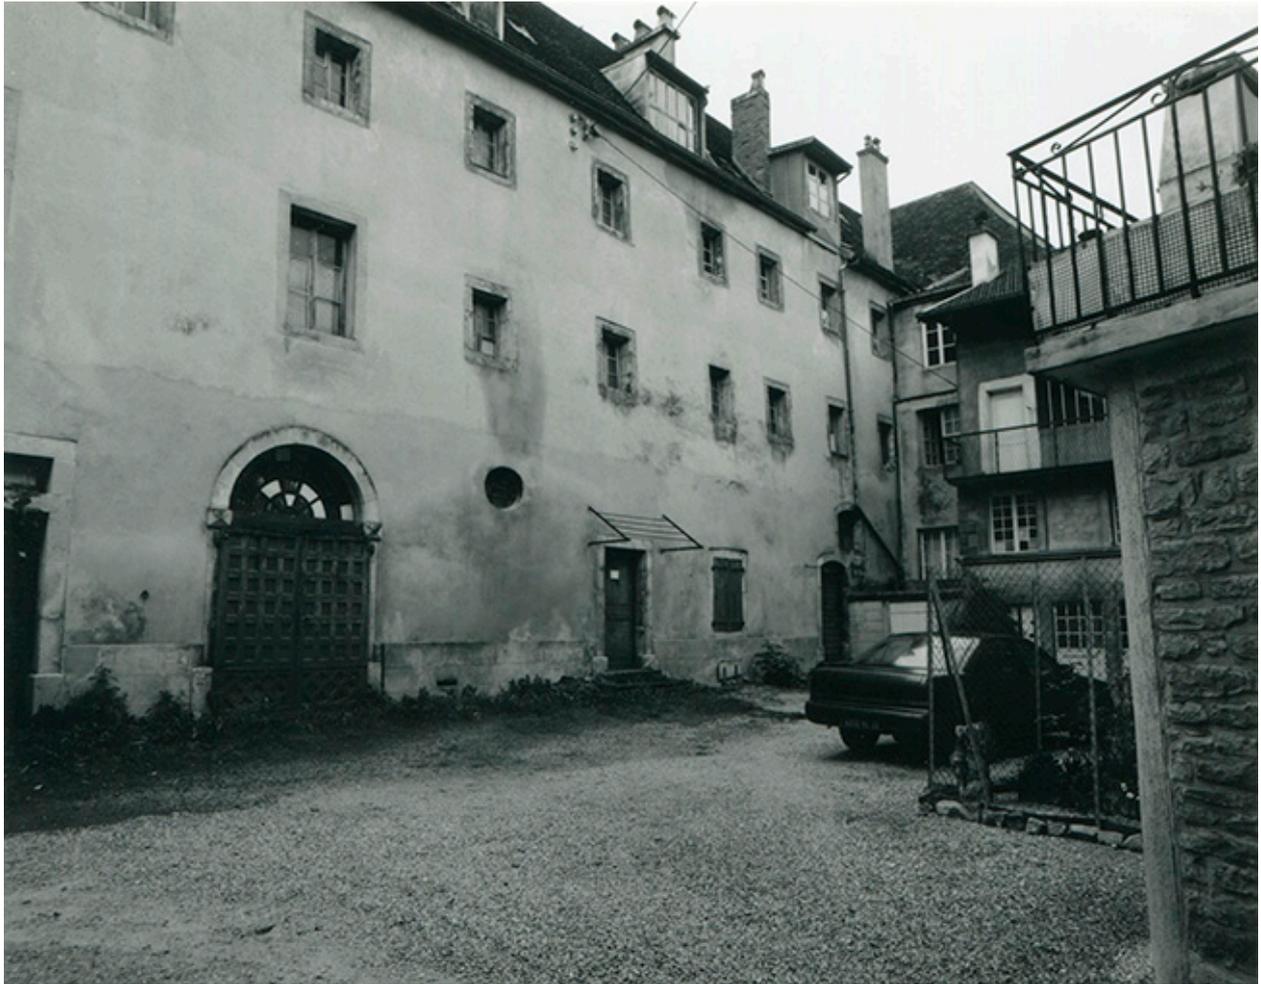
Façade nord du bâtiment conventuel, 1997.

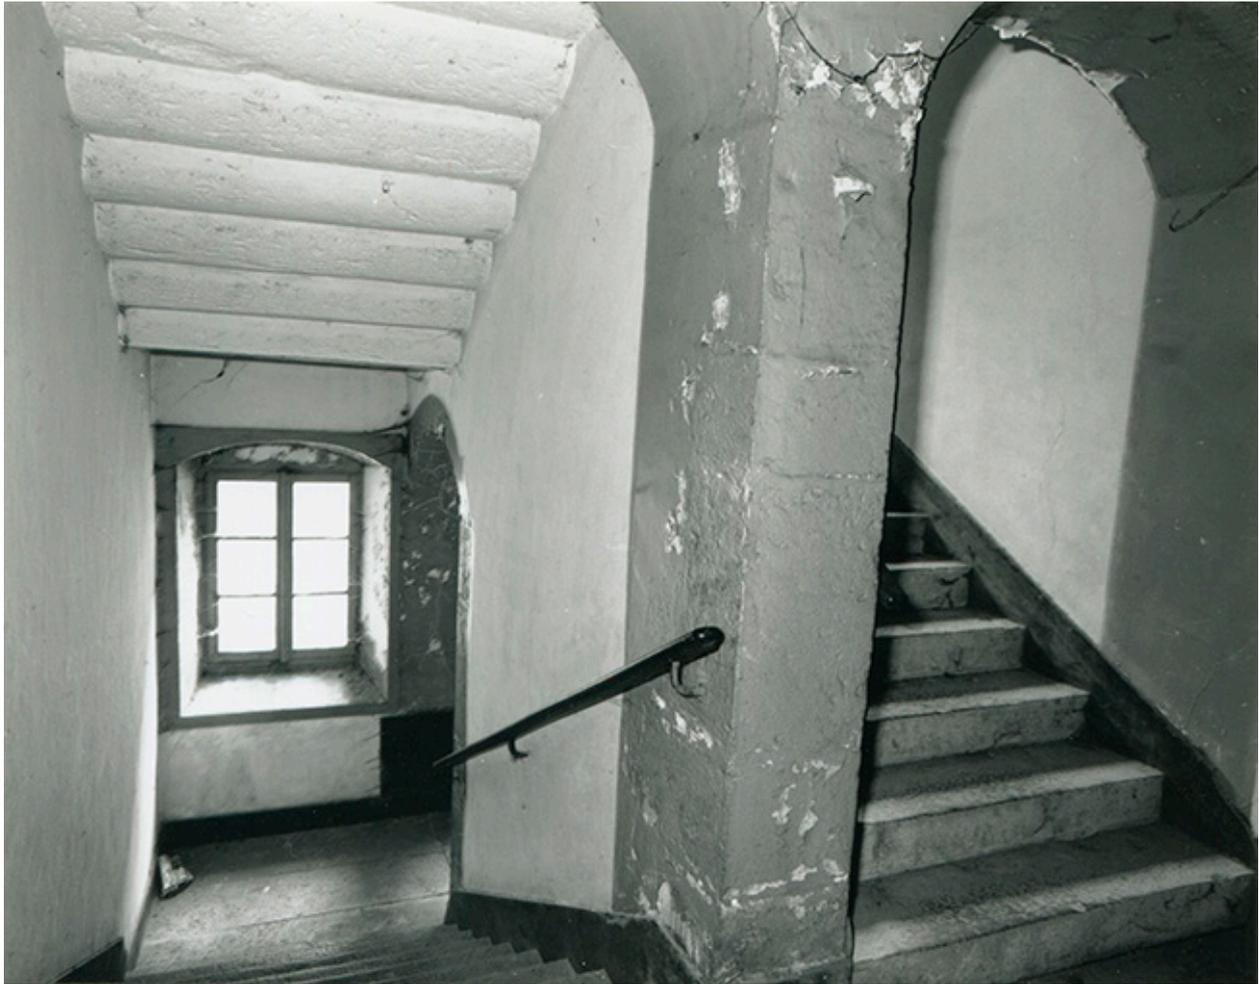
Bâtiment conventuel. Escalier du 17e siècle, 1997.

Escaliers : escalier dans-oeuvre : escalier tournant à retours sans jour, en maçonnerie ; escalier hors-oeuvre : escalier droit, en maçonnerie

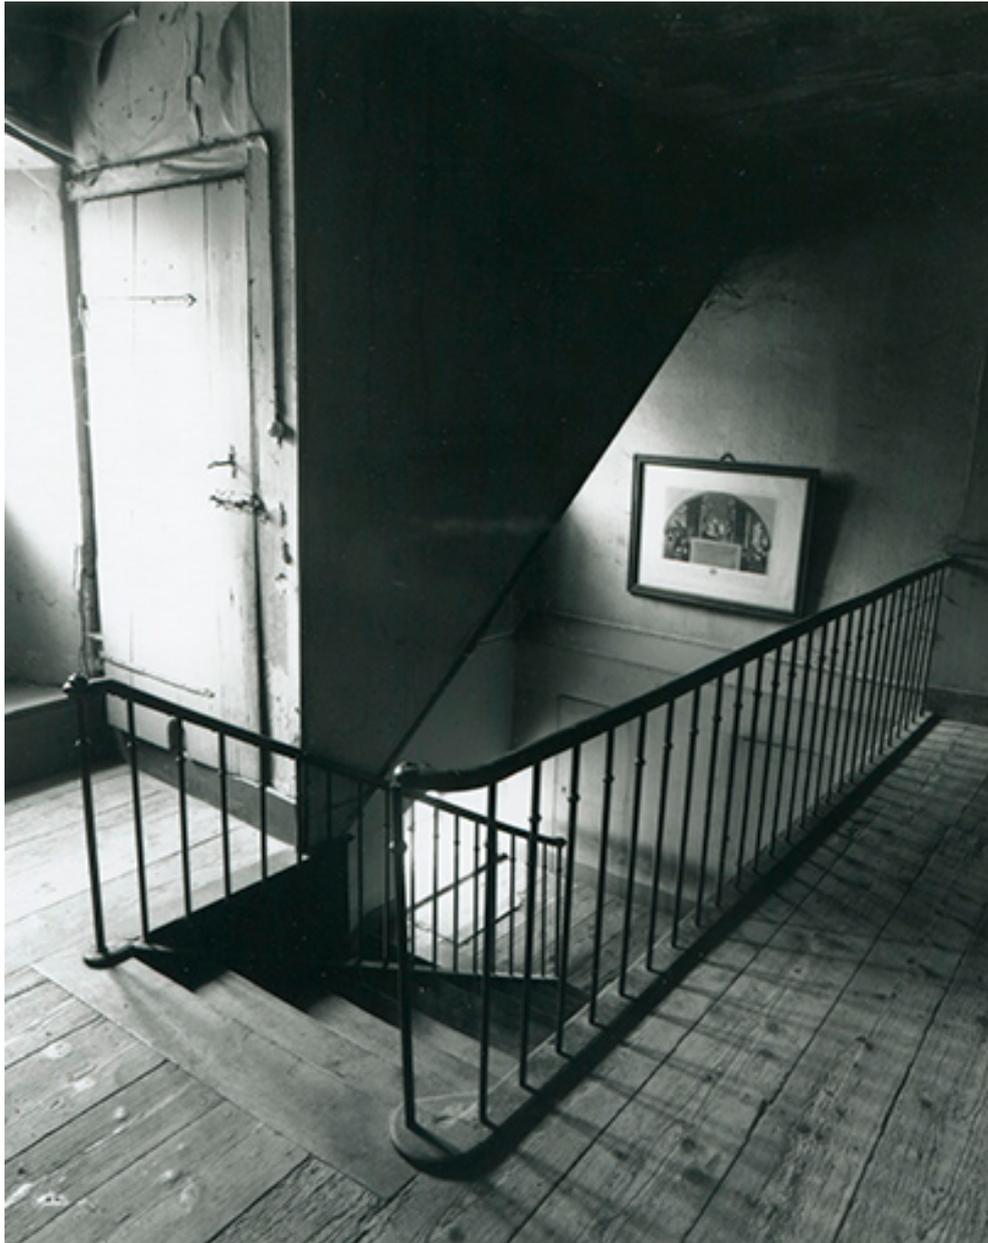
Bâtiment conventuel. Escalier du 19e siècle, 1997.

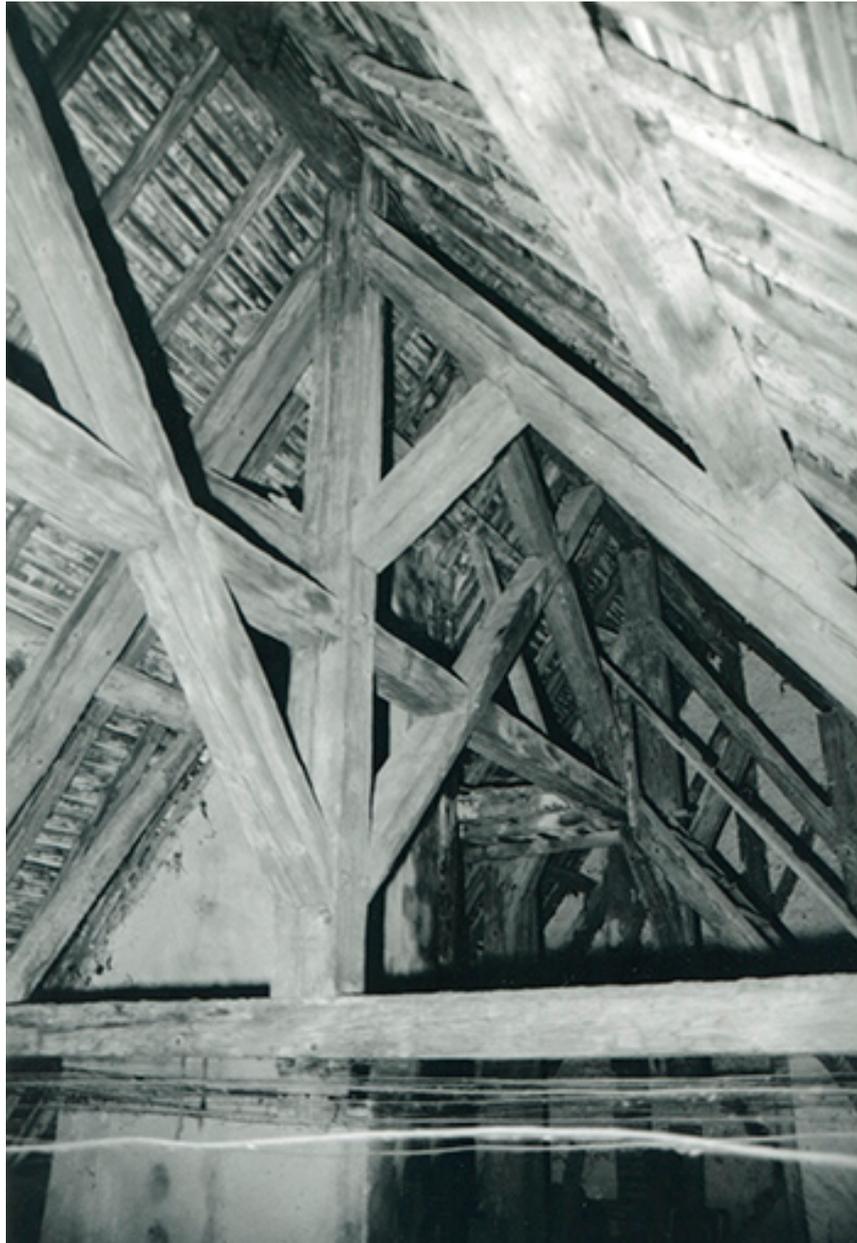
Charpente du bâtiment conventuel, 1997.

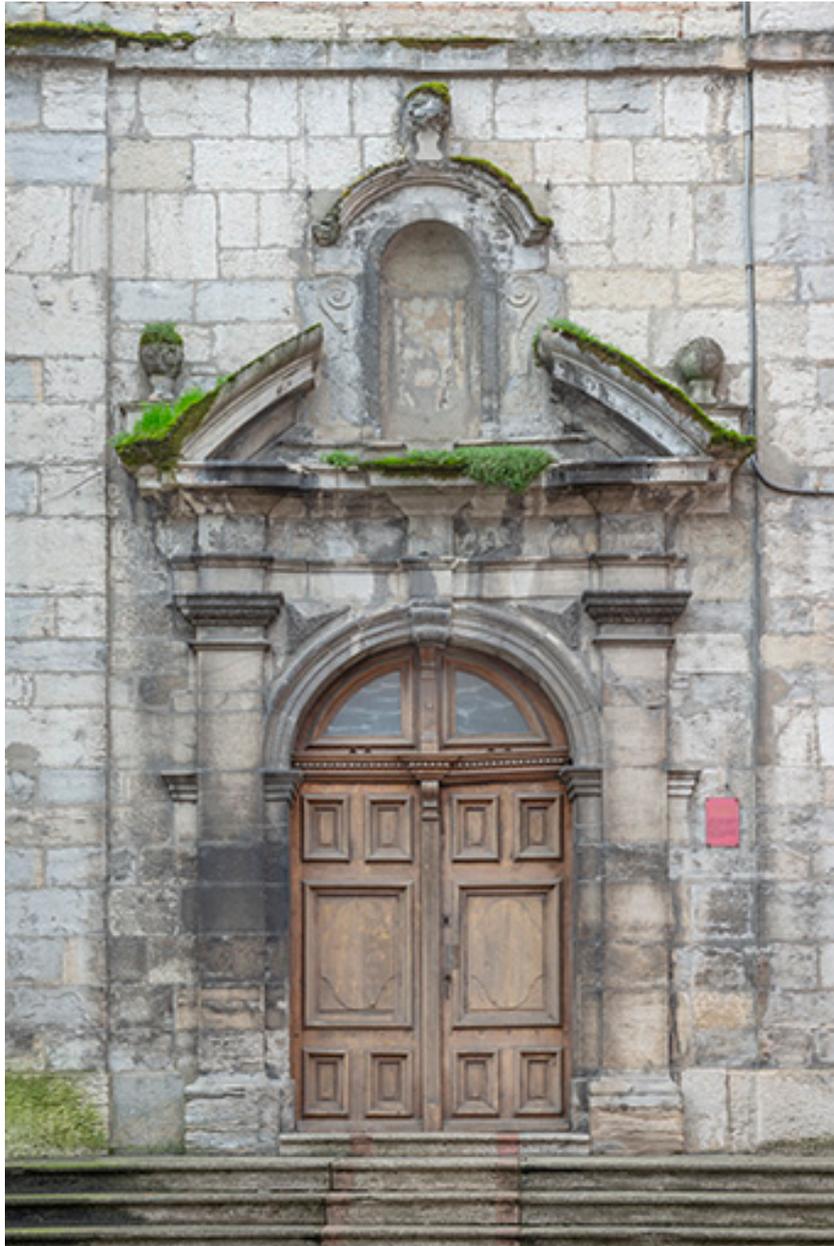
Façade nord. Porte centrale.

Bâtie perpendiculairement à la rue, l'église est construite en moellon de calcaire enduit et couverte d'un toit à longs pans en tuile plate, terminé à l'est par une croupe. Elle présente un plan en croix latine, à nef unique, et quatre travées, dont une pour le chœur et une dernière pour le chevet plat. Voûtée d'arêtes, la nef est ajourée par des fenêtres hautes en plein-cintre. Deux tribunes en charpente, superposées, prennent place contre le mur nord. Le bras est du transept abrite également une tribune, alors que son homologue à l'ouest accueillait l'orgue (déposé au début du 21e siècle). Reconstituée au début du 19e siècle, la tour-clocher en façade occidentale est de plan carré, en pierre de taille, ajourée d'un oculus et d'une baie en plein-cintre, et couronnée d'une corniche à modillons. Protégée par un garde-corps en bois, la terrasse supérieure porte un édicule couvert d'un toit polygonal à l'impériale, surmonté d'un lanternon couronné par une boule et une croix. Toujours sur la façade ouest, la porte centrale, en plein-cintre, est cantonnée de pilastres supportant un entablement. Celui-ci est surmonté par un fronton curviligne interrompu par une niche flanquée de volutes, couronnée d'un motif sculpté

non identifiable. Cette porte, dont les huisseries semblent contemporaines à la construction, est flanquée de deux portes piétonnes latérales, également couvertes d'un arc en plein-cintre.
