Bourgogne-Franche-Comté, Doubs  
Besançon  
îlot Bouteiller  
Grande Rue 49

## **hôtel Wey**

Numéro de dossier : IA25000553  
Date de l'enquête initiale : 1996  
Date(s) de rédaction : 2008  
Cadre de l'étude : enquête thématique régionale demeures bisontines  
Degré d'étude : étudié

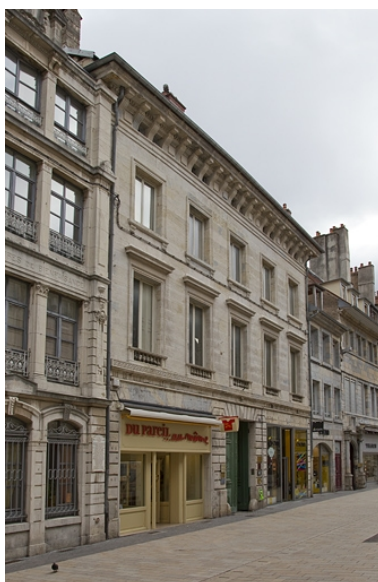
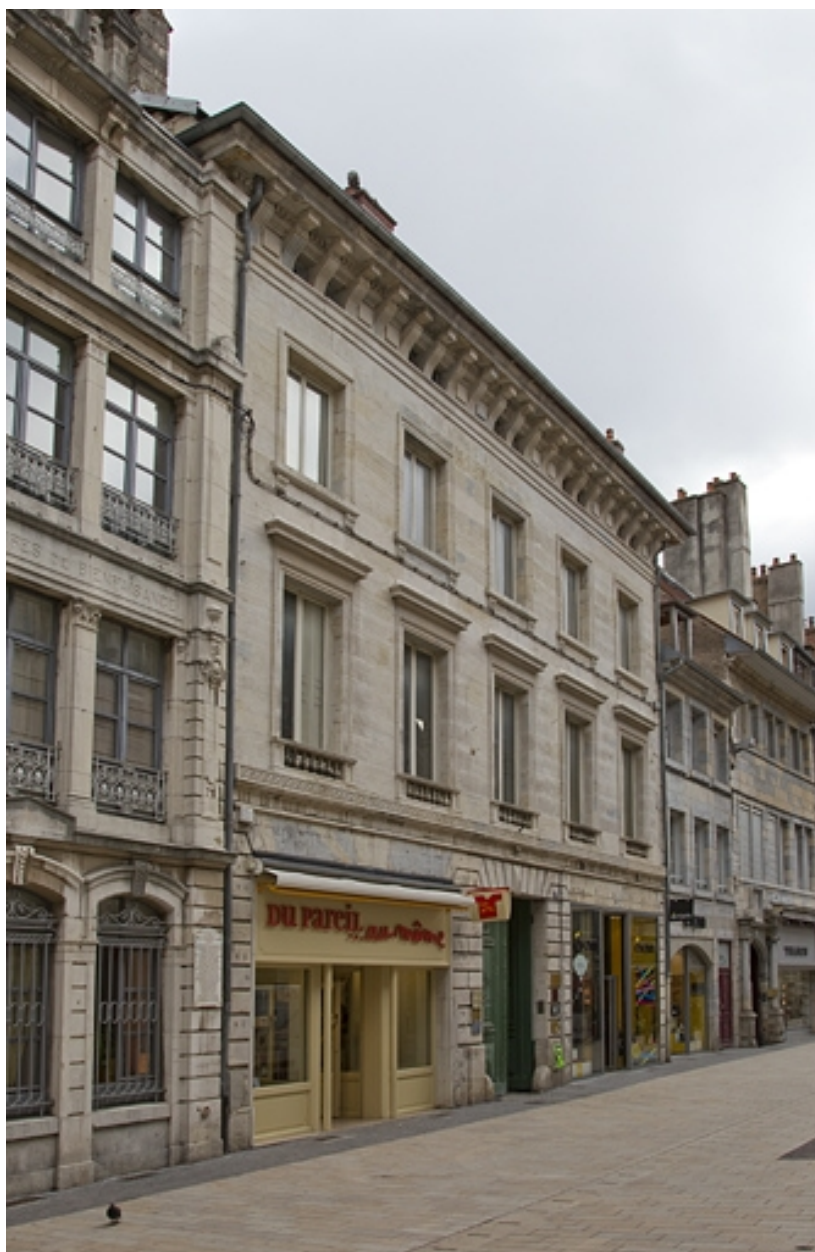
Logis principal : vue d'ensemble depuis la rue, de trois quarts gauche.

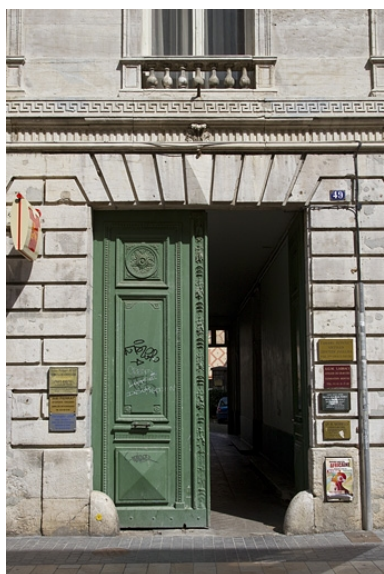
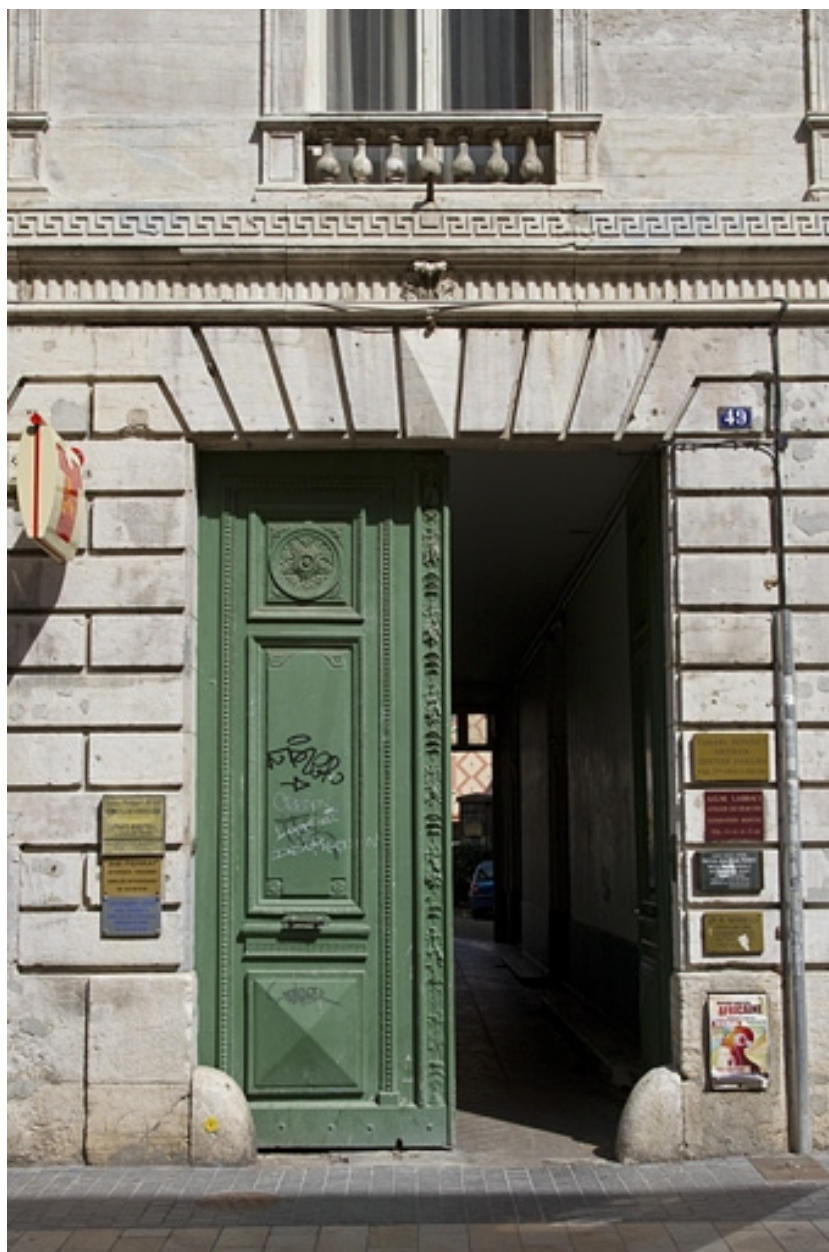
Logis principal, façade antérieure :  
détail du portail d'entrée.  
Phot. Yves Sancey  
IVR43\_20112500663NUC2A

Logis principal, façade antérieure : détail du portail d'entrée.

L'élévation antérieure est couronnée par une corniche à denticules avec des consoles décorées de glyphes, une frise de grecques sépare le rez-de-chaussée du premier étage ; les ailes sur cour sont rythmées par des pilastres ornés de pointes de diamant ; les vantaux du portail comportent un décor de rosaces et de pointes de diamant, avec une chute de feuilles de chêne alternées avec des sequins retenus par un ruban.

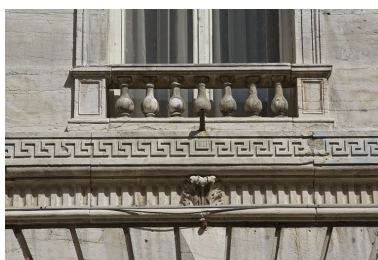
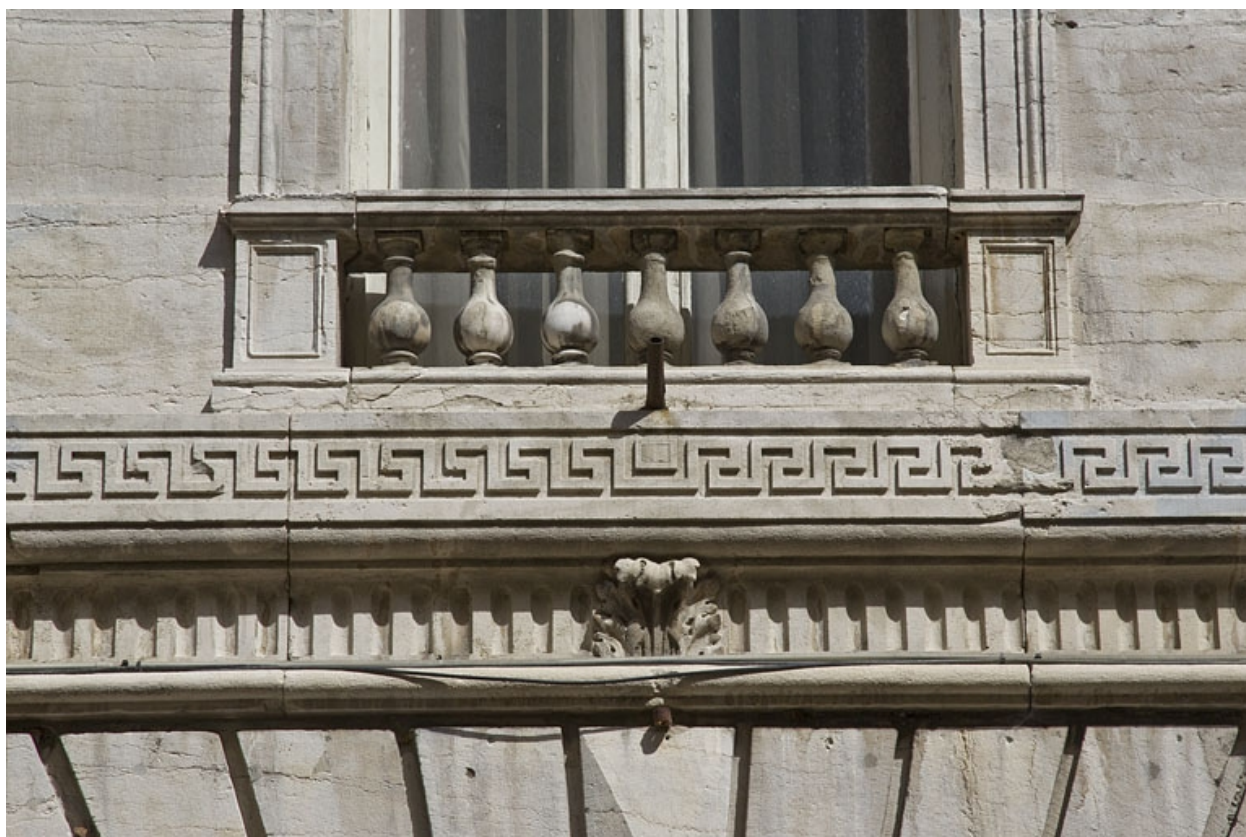
Logis principal, façade  
antérieure : détail de la frise de  
grecques et d'un garde corps.  
Phot. Yves Sancey  
IVR43\_20112500662NUC2A

Logis principal, façade antérieure : détail de la frise de grecques et d'un garde corps.

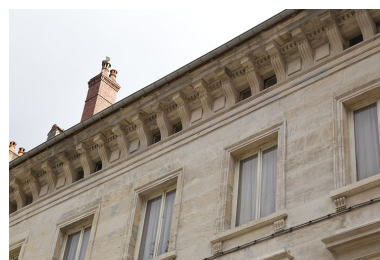
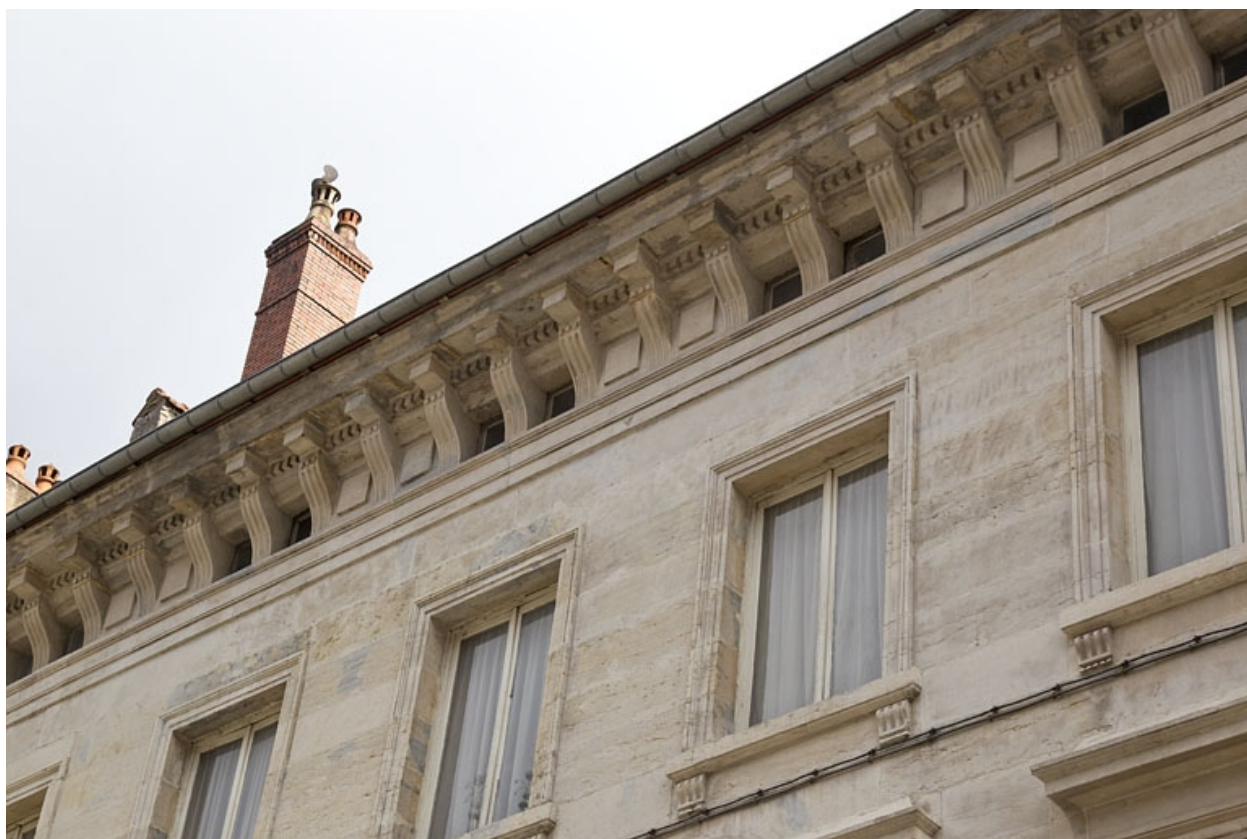
Logis principal : détail de la  
corniche du toit, de trois quarts droit.  
Phot. Yves Sancey  
IVR43\_20112500658NUC2A

Logis principal : détail de la corniche du toit, de trois quarts droit.

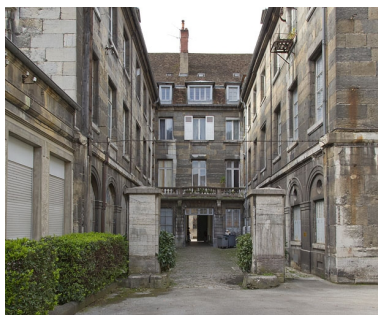
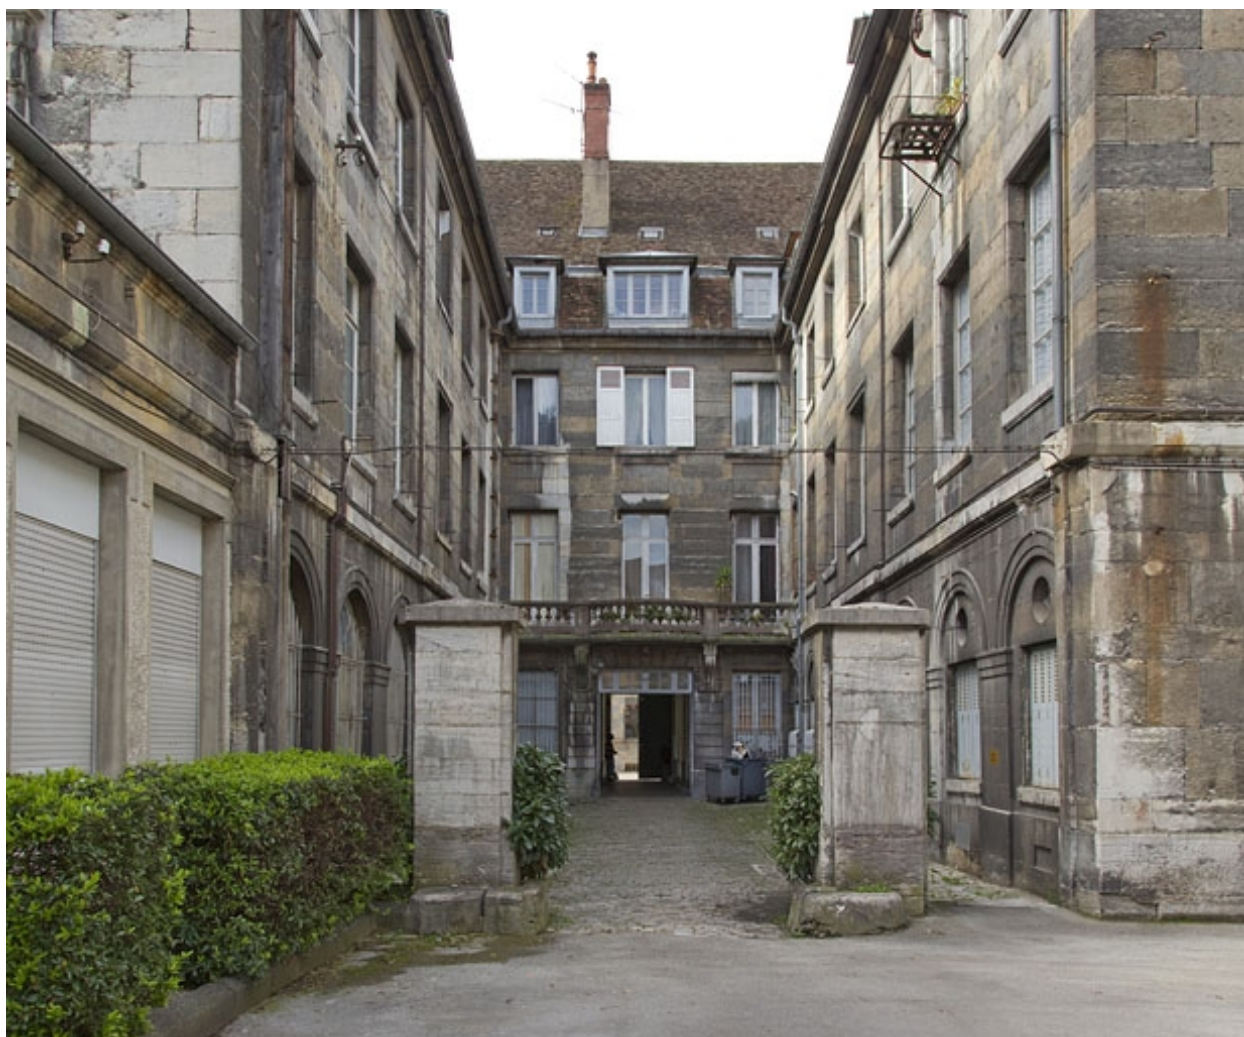
Logis principal : vue d'ensemble  
de la façade postérieure  
et des deux ailes sur cour.  
Phot. Yves Sancey  
IVR43\_20112500660NUC2A

Logis principal : vue d'ensemble de la façade postérieure et des deux ailes sur cour.

L'hôtel, de plan en U en pierre de taille, est bâti sur un sous-sol voûté d'arêtes. Dans l'aile droite est situé l'escalier d'honneur devant lequel se trouve un ascenseur. A l'extrémité des ailes, deux piliers en pierre marquent la séparation entre la cour et l'ancien jardin, dans lequel se trouvent, à gauche, l'écurie et une maison en moellon enduit, à deux étages carrés et un de comble ; à droite, un long bâtiment en rez-de-chaussée avec un étage de comble, et au fond un immeuble récent à gauche duquel une entrée secondaire permet, par une impasse, de rejoindre la rue Luc Breton.

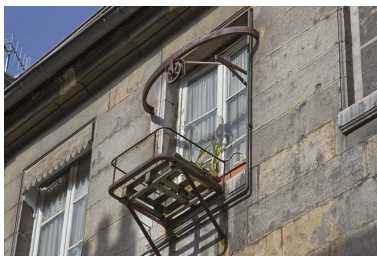
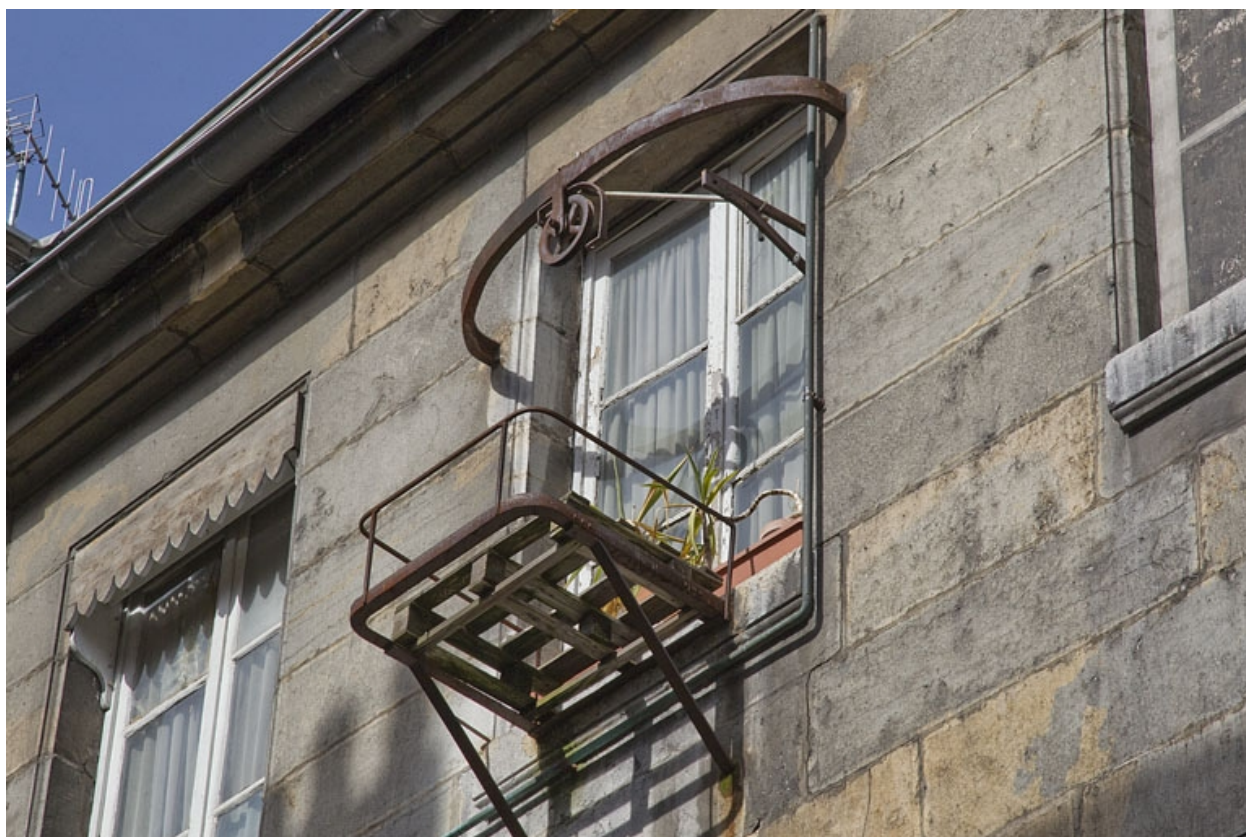
Aile gauche : détail d'un monte-charge.

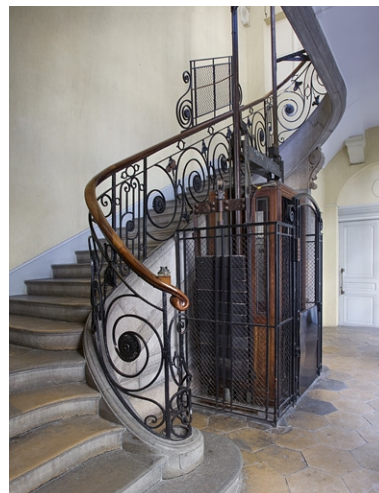
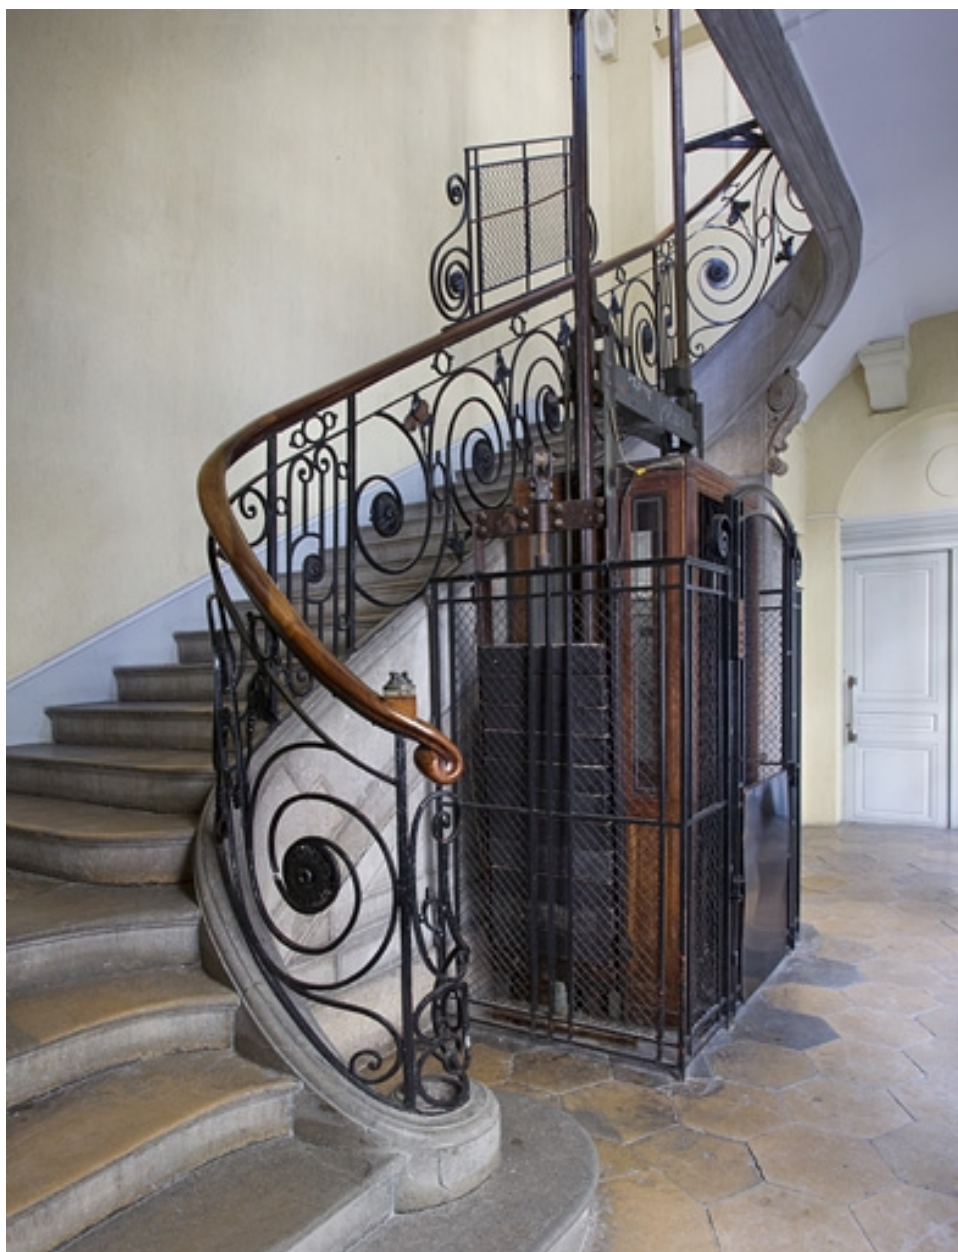
Aile droite : détail du départ de l'escalier et de l'ascenseur, vue éloignée de trois quart gauche.

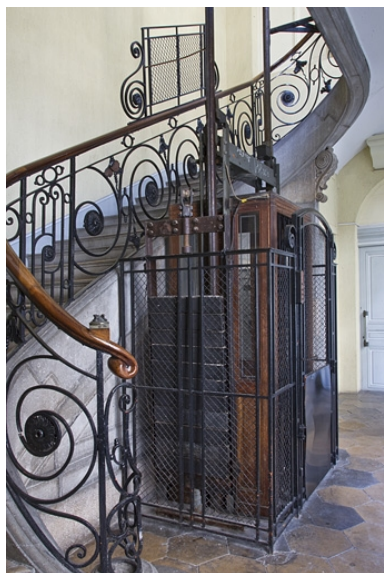
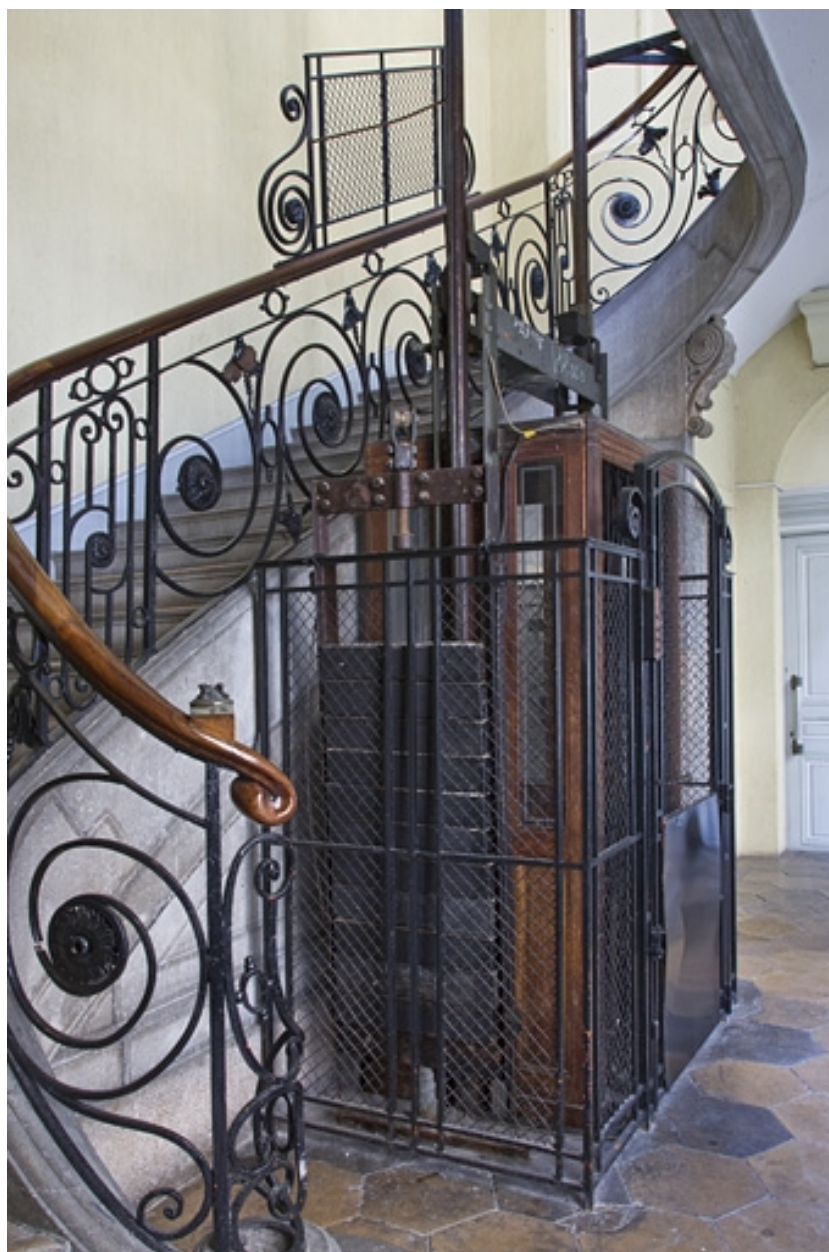
Aile droite : détail du départ de l'escalier et de l'ascenseur, vue rapprochée.

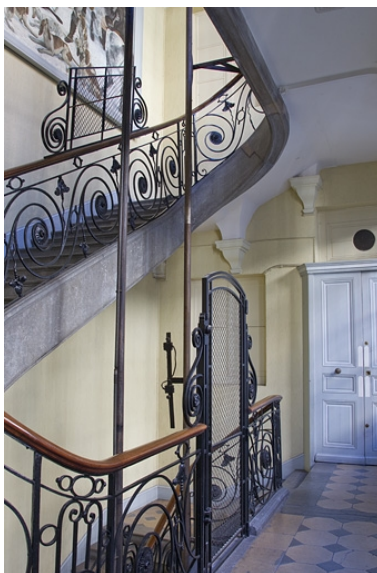
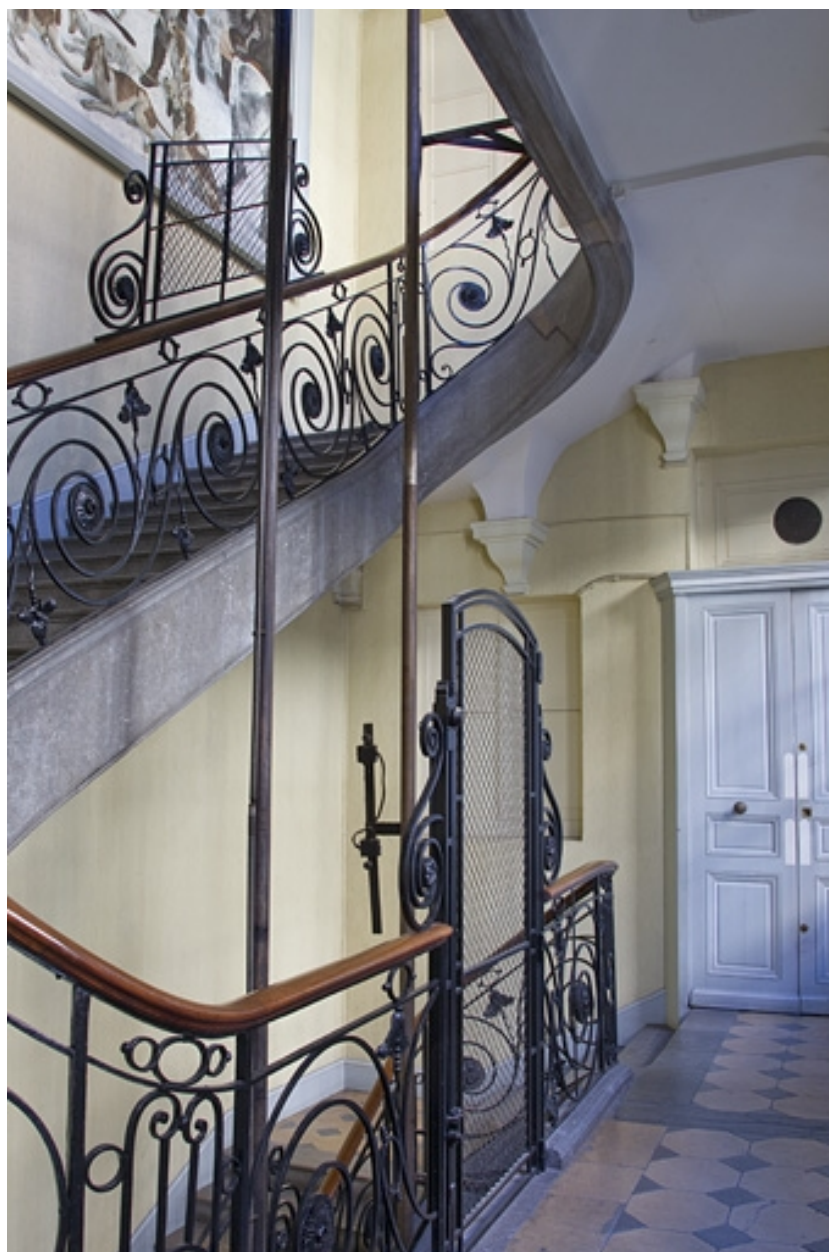
Aile droite, escalier : vue d'ensemble de la rampe en fer forgé.

Matériau(x) du gros-oeuvre, mise en oeuvre et revêtement : calcaire ; enduit ; pierre de taille ; moellon  
Matériau(x) de couverture : tuile plate  
Étage(s) ou vaisseau(x) : sous-sol, 2 étages carrés, comble à surcroît  
Couvrements : voûte d'arêtes  
Élévations extérieures : élévation ordonnancée  
Escaliers : escalier dans-oeuvre : escalier tournant à retours avec jour, escalier en maçonnerie ;

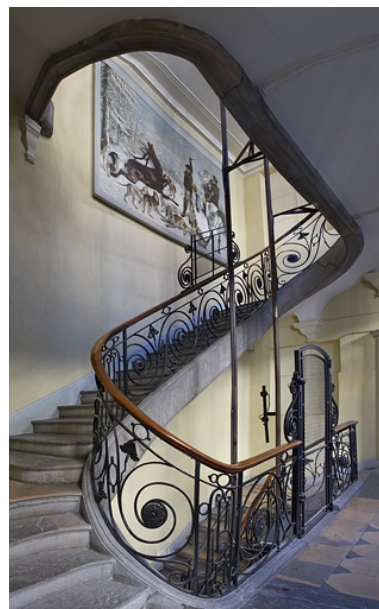
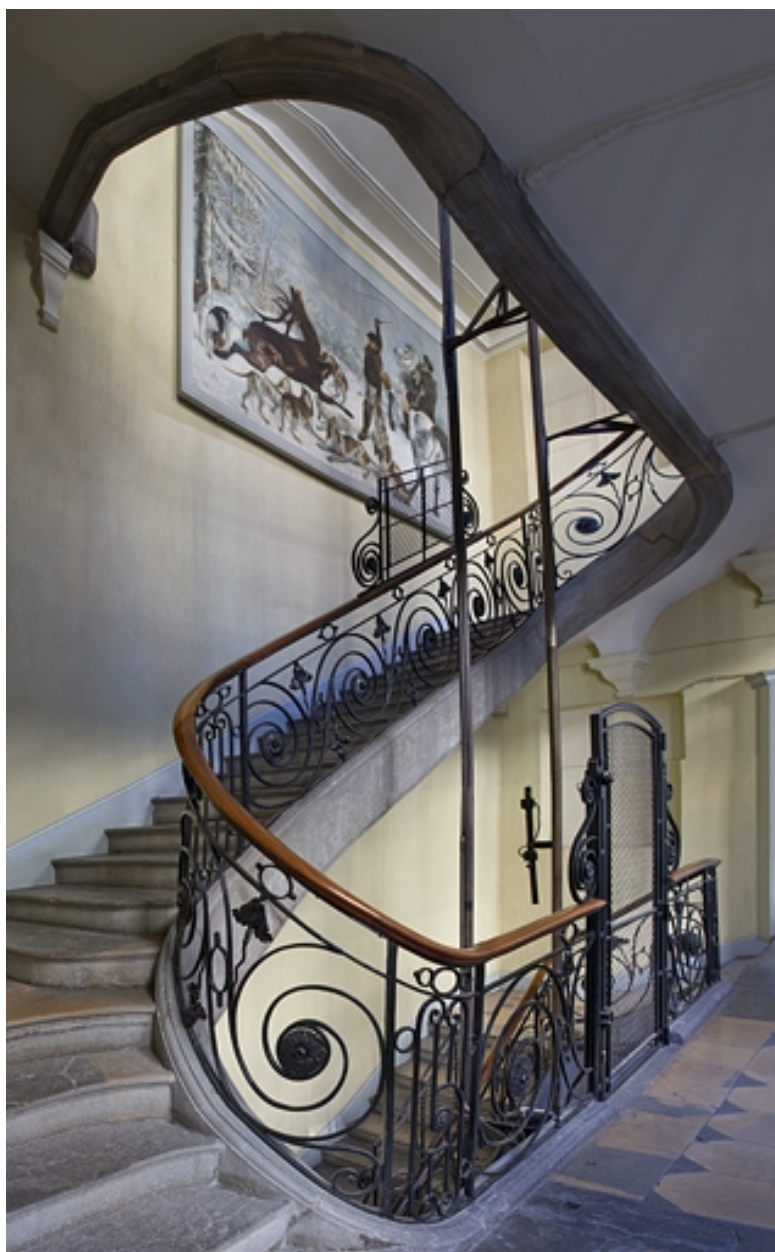
Aile droite : vue d'ensemble de la cage d'escalier depuis le premier étage.

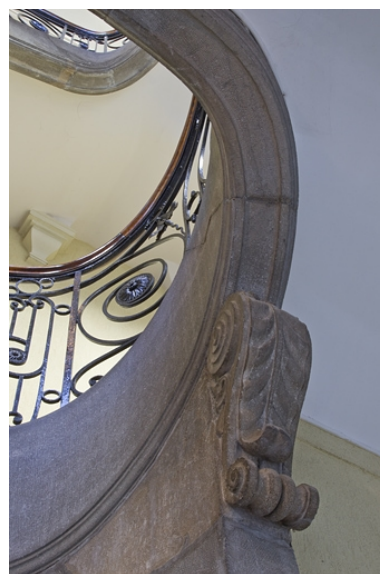
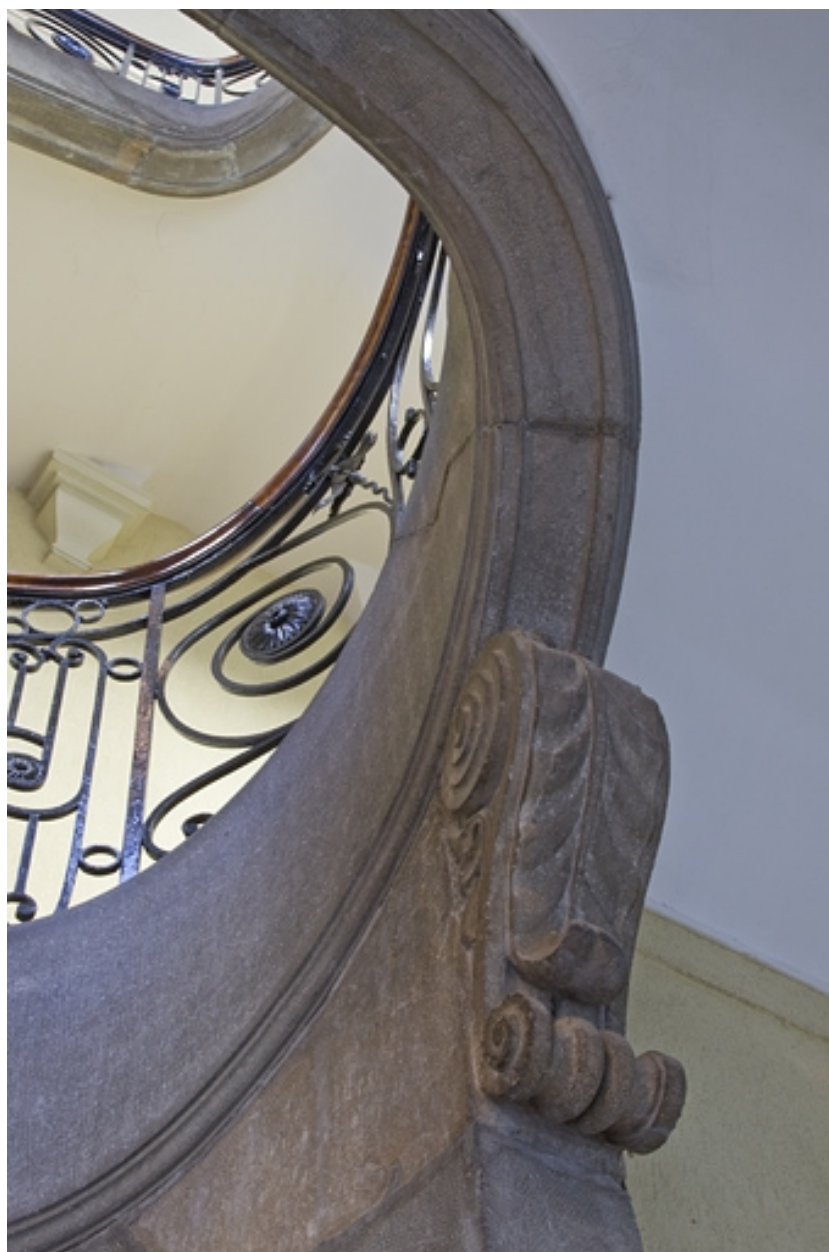
Aile droite, escalier : détail d'un modillon du limon.

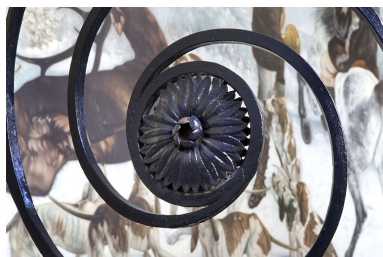
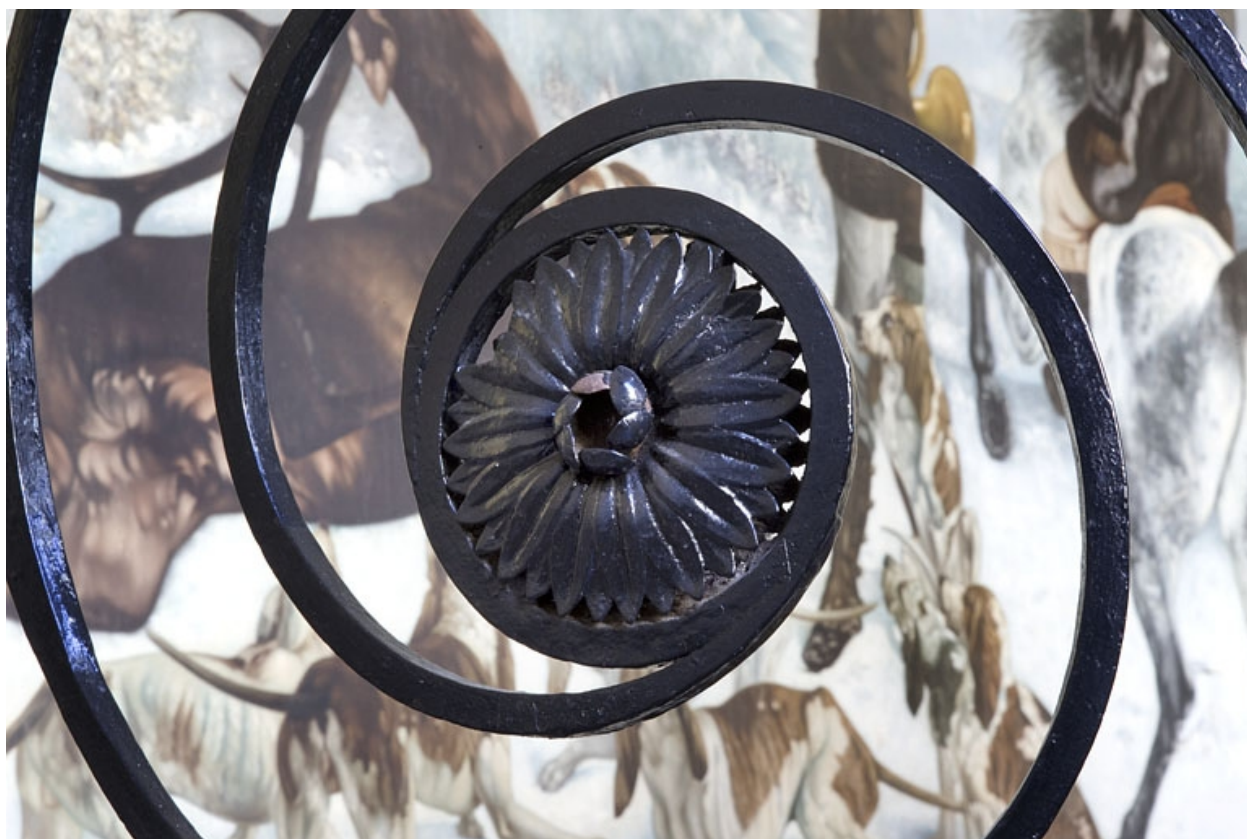
Aile droite, escalier : détail d'un mascarón de la rampe en fer forgé.

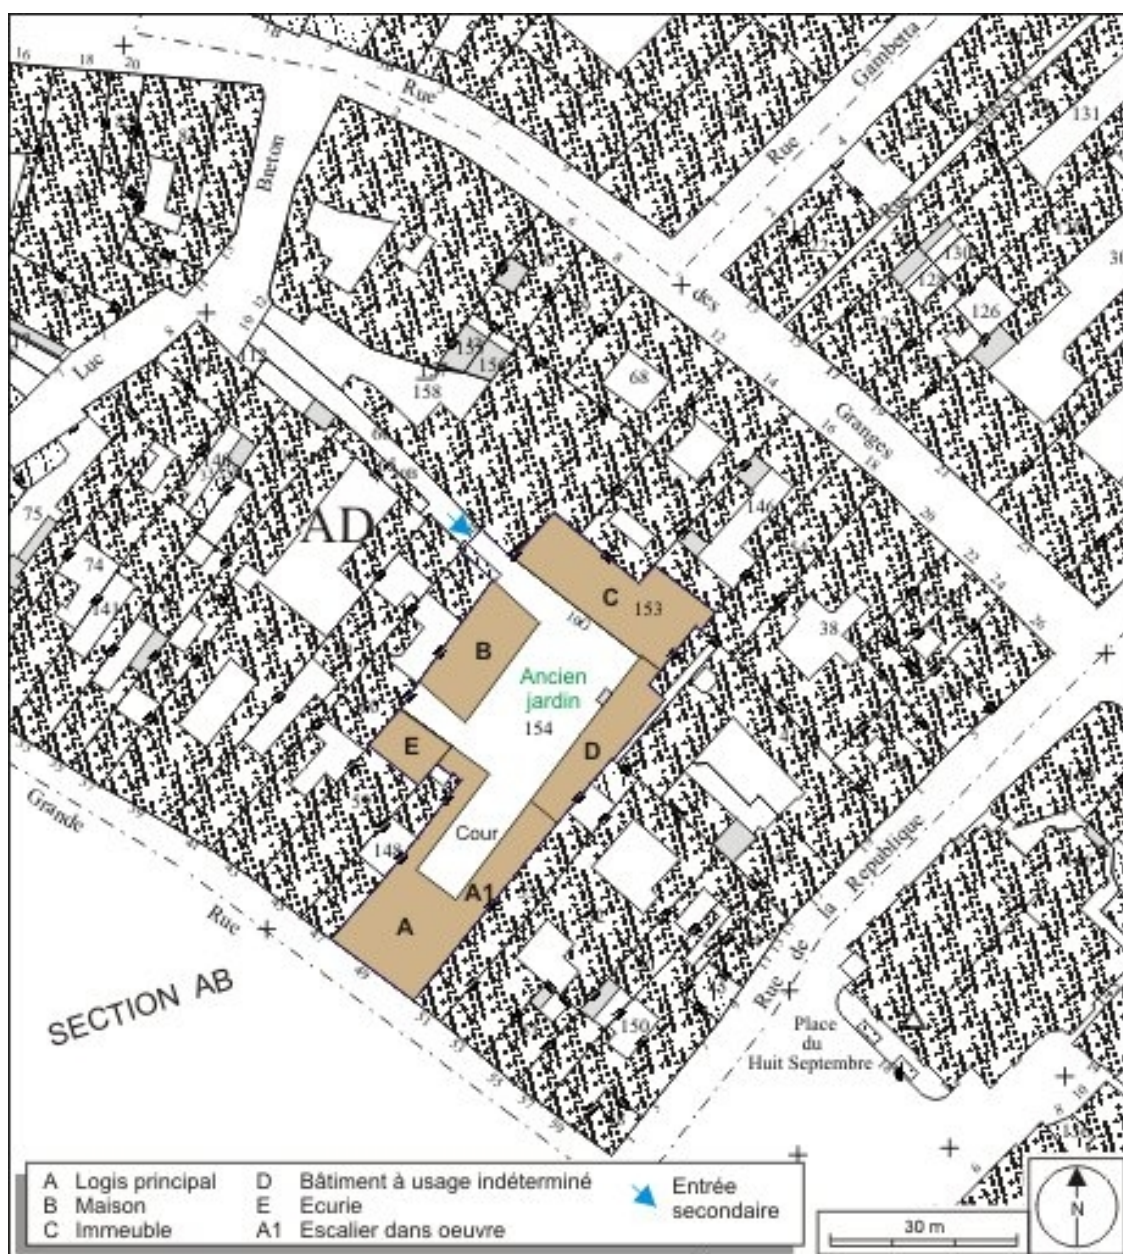
Plan masse et de situation. Extrait du plan cadastral, 1974, section AD.

Technique de relevé : reprise de fond ; Échelle : 1/1000
