Franche-Comté, Doubs
Besançon
îlot Terrier de Santans
10 rue de la Préfecture

immeuble des Bains de Granvelle, bains douches

Numéro de dossier : IA25000222
Date de l'enquête initiale : 1996
Date(s) de rédaction : 2002
Cadre de l'étude : enquête thématique régionale demeures bisontines
Degré d'étude : étudié

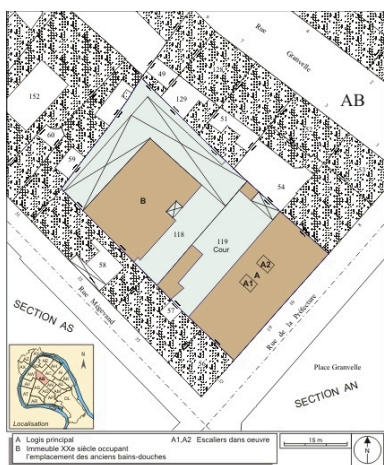
Plan masse et de situation. Extrait du plan cadastral, 1974, section AB.

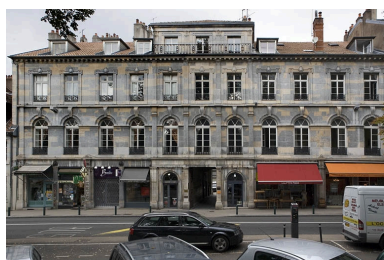
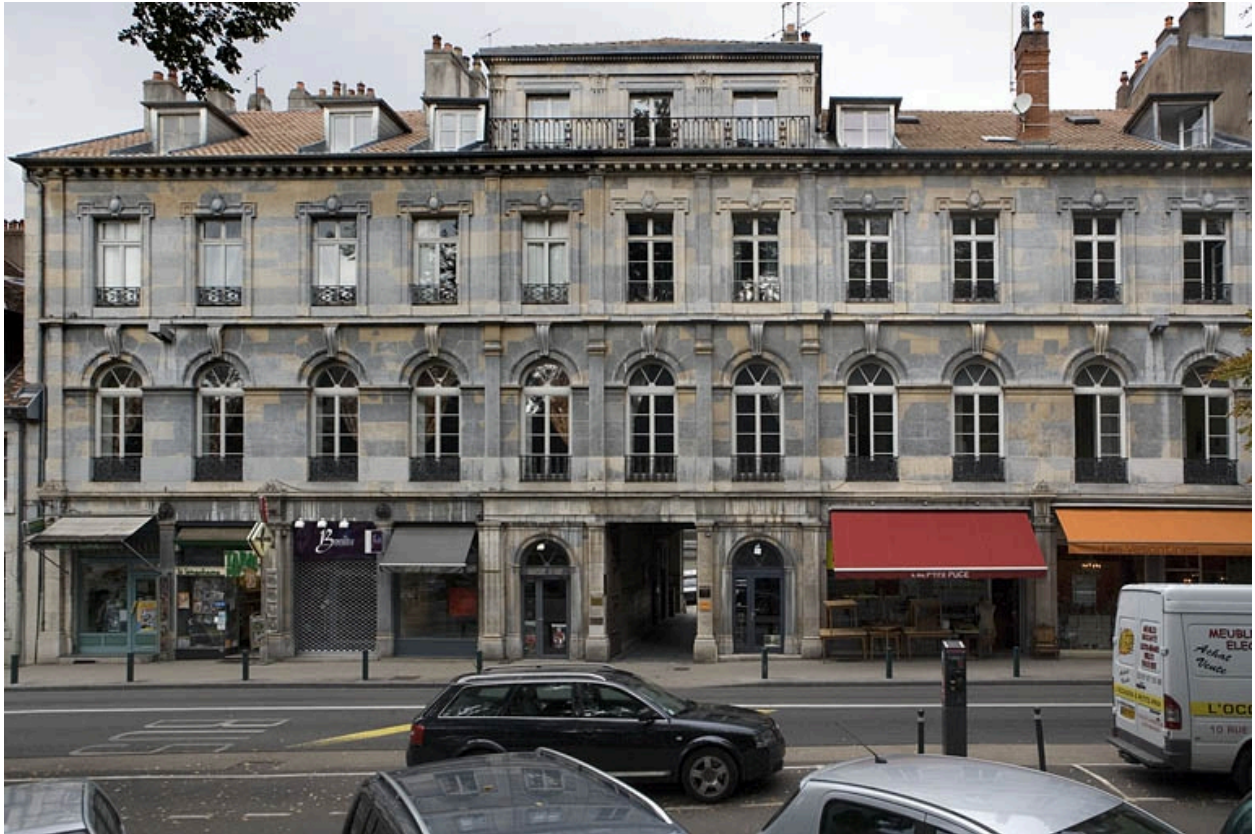
Vue d'ensemble de la façade sur rue, de face.

L'immeuble sur rue comprend un passage cocher en position centrale de part et d'autre duquel sont situés deux escaliers dans oeuvre en charpente et rampe en fonte. La façade sur rue en pierre de taille comprend dix boutiques en rez-de-chaussée. Au fond de la parcelle, un immeuble de rapport récent occupe l'emplacement des anciens bains douches.

Oeuvre peu connue de l'architecte bisontin Pierre Marnotte, l'immeuble avec deux escaliers de part et d'autre du passage possède une élévation sur rue remarquable occupée sur tout le rez-de-chaussée par des boutiques. Le comble est architecturé dans sa partie centrale.

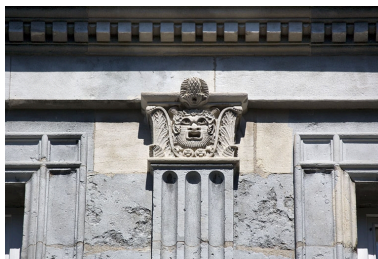
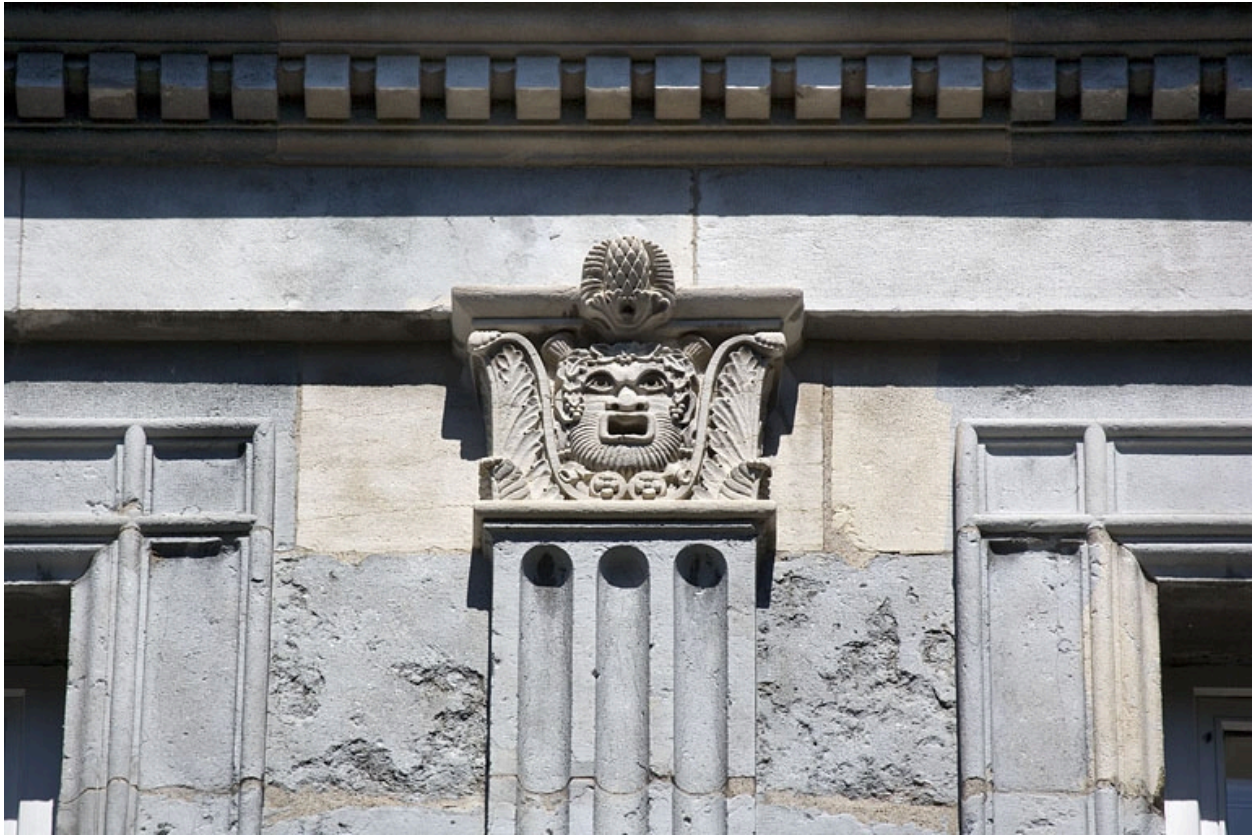
Façade sur rue : détail du chapiteau d'un pilastre du deuxième étage.
Phot. Yves Sancey
IVR43_20082500406NUC2A

Façade sur rue : détail du chapiteau d'un pilastre du deuxième étage.

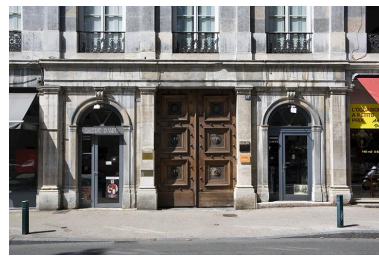
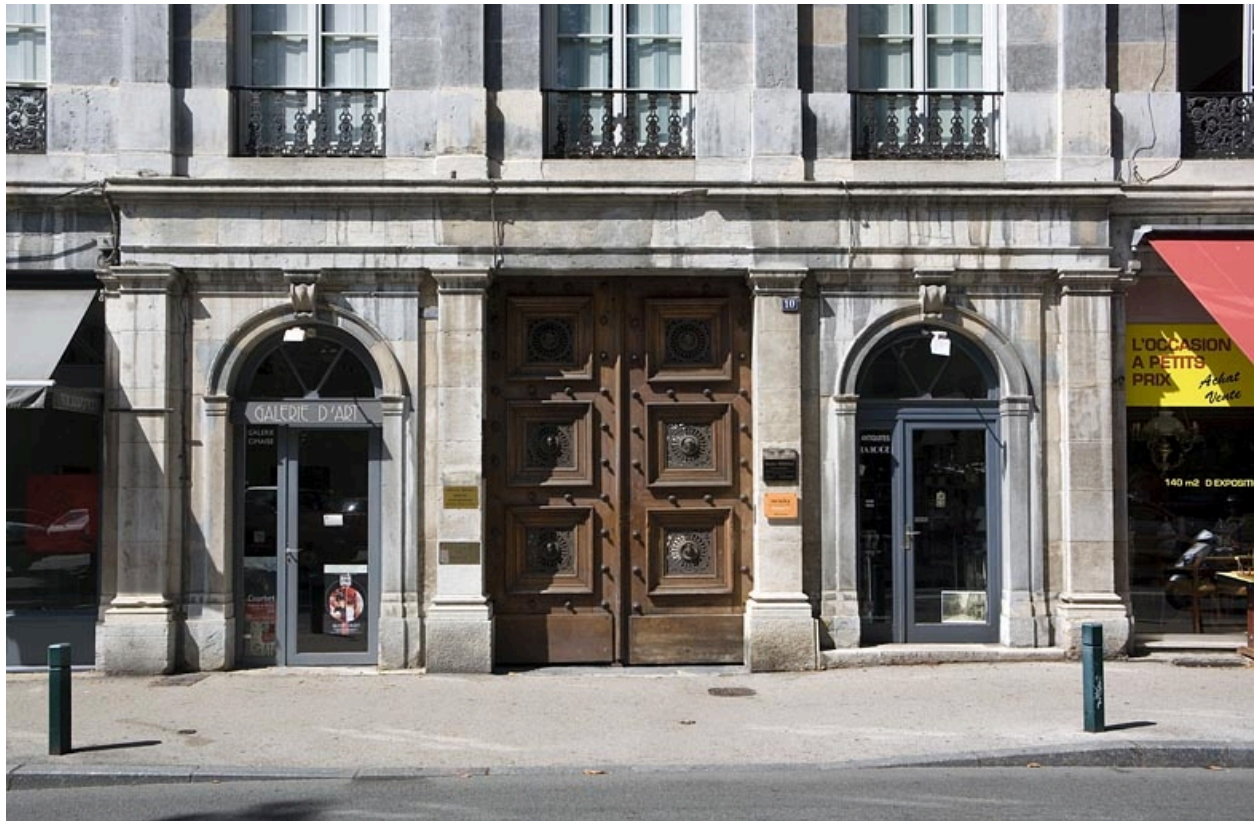
Façade sur rue : détail du portail d'entrée.
Phot. Yves Sancey
IVR43_20082500408NUC2A

Façade sur rue : détail du portail d'entrée.

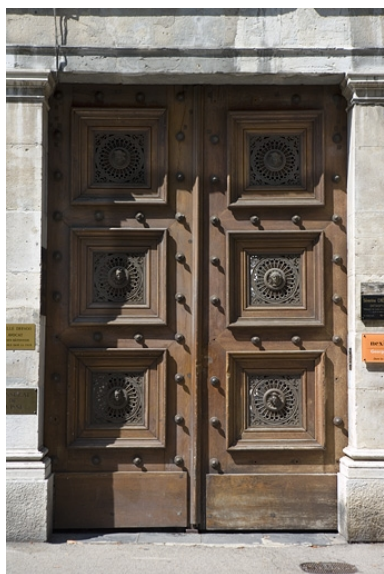
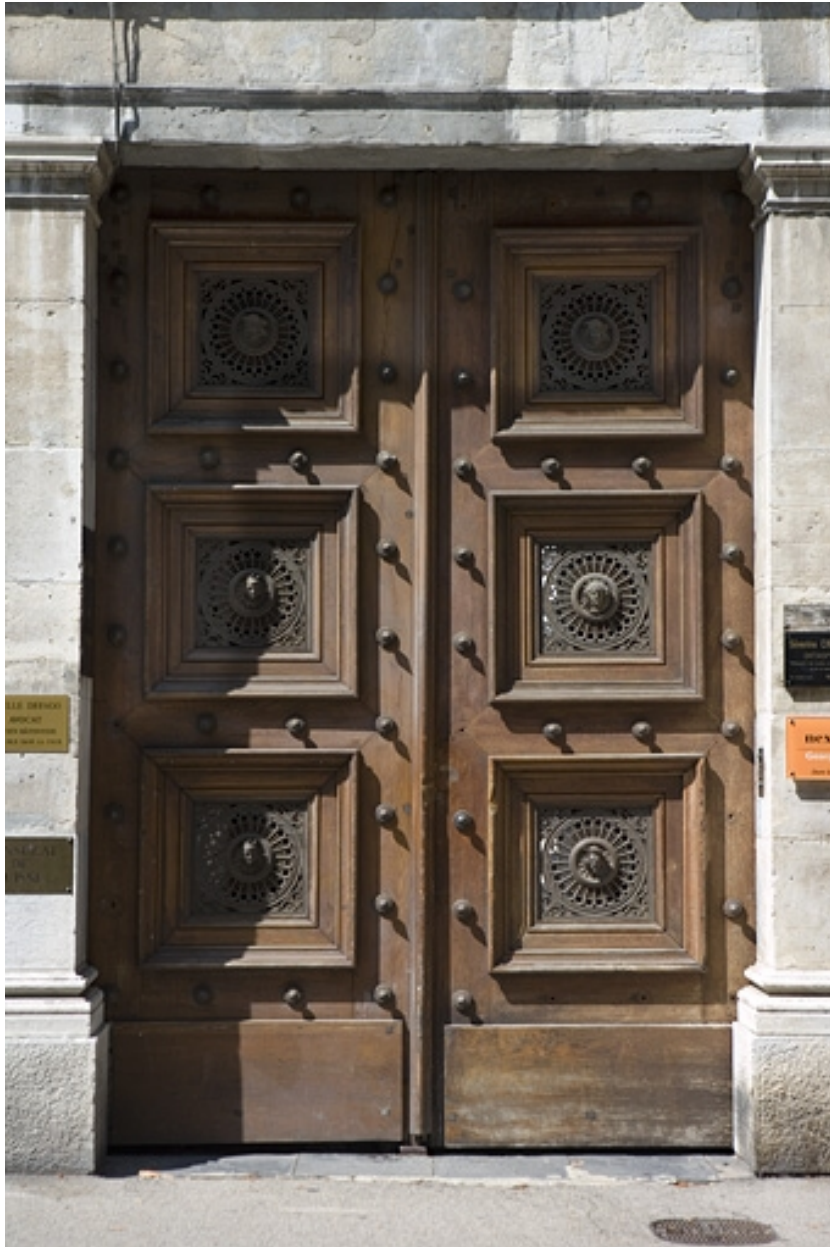
Façade sur rue : détail des vantaux en menuiserie du portail d'entrée.
Phot. Yves Sancey
IVR43_20082500409NUC2A

Façade sur rue : détail des vantaux en menuiserie du portail d'entrée.

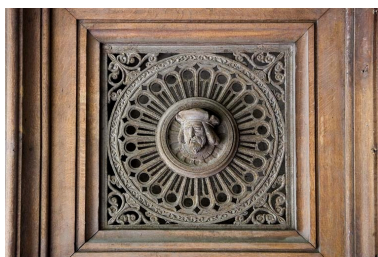
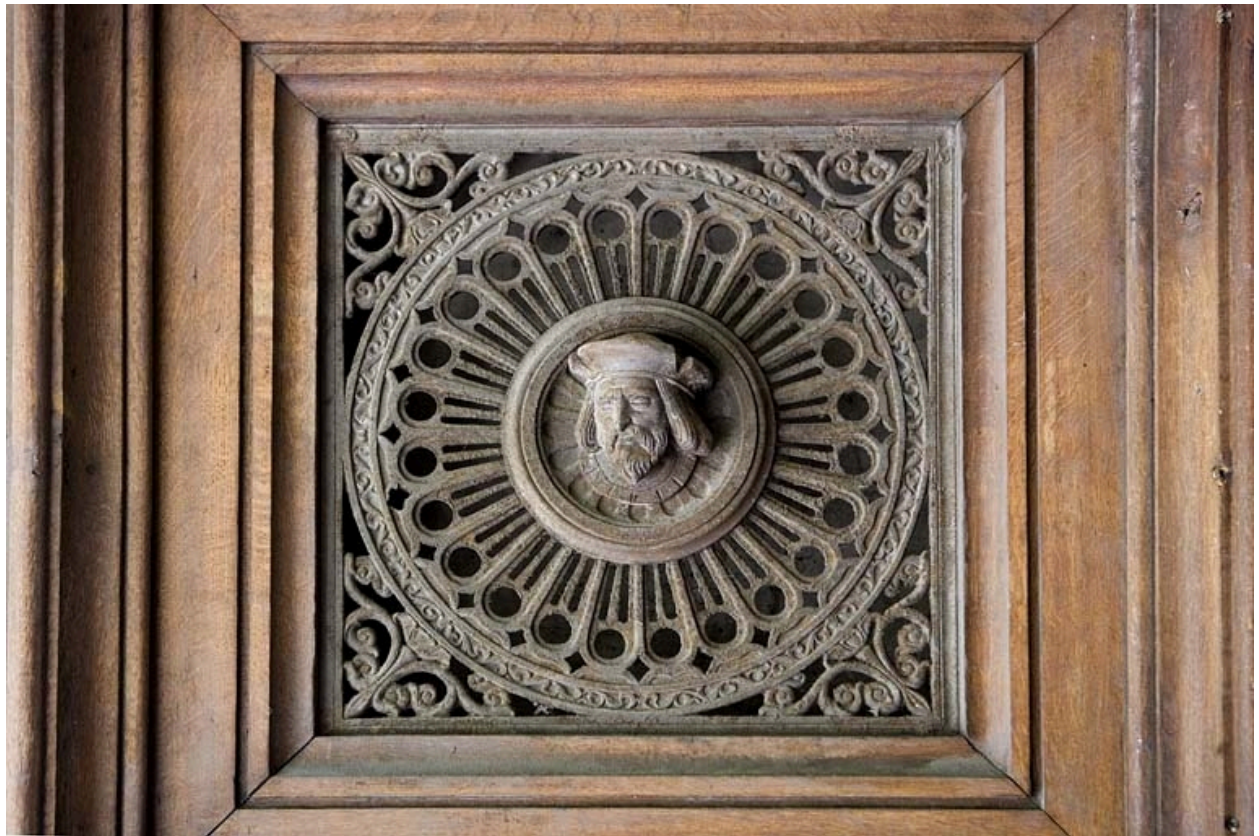
Détail du décor en fonte d'un des vantaux du portail d'entrée : tête d'homme.
Phot. Yves Sancey
IVR43_20082500410NUC2A

Détail du décor en fonte d'un des vantaux du portail d'entrée : tête d'homme.

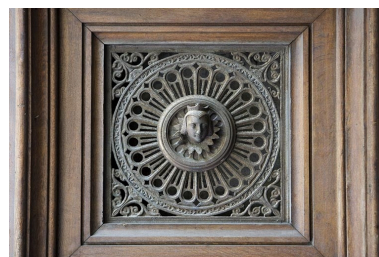
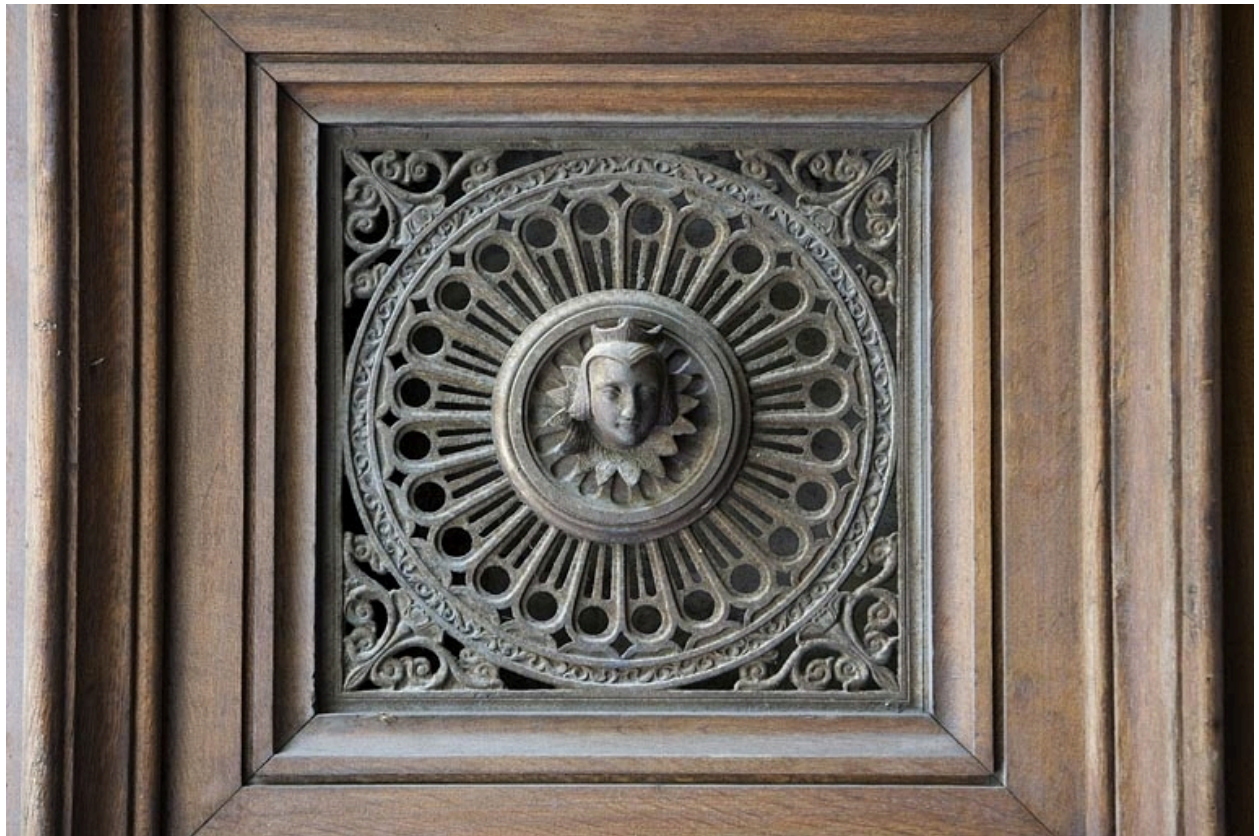
Détail du décor en fonte d'un des vantaux du portail d'entrée : tête de femme.
Phot. Yves Sancey
IVR43_20082500411NUC2A

Détail du décor en fonte d'un des vantaux du portail d'entrée : tête de femme.

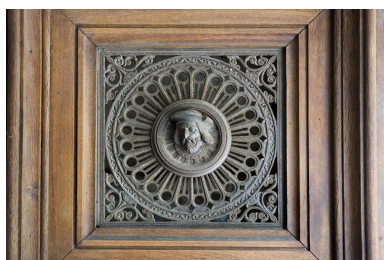
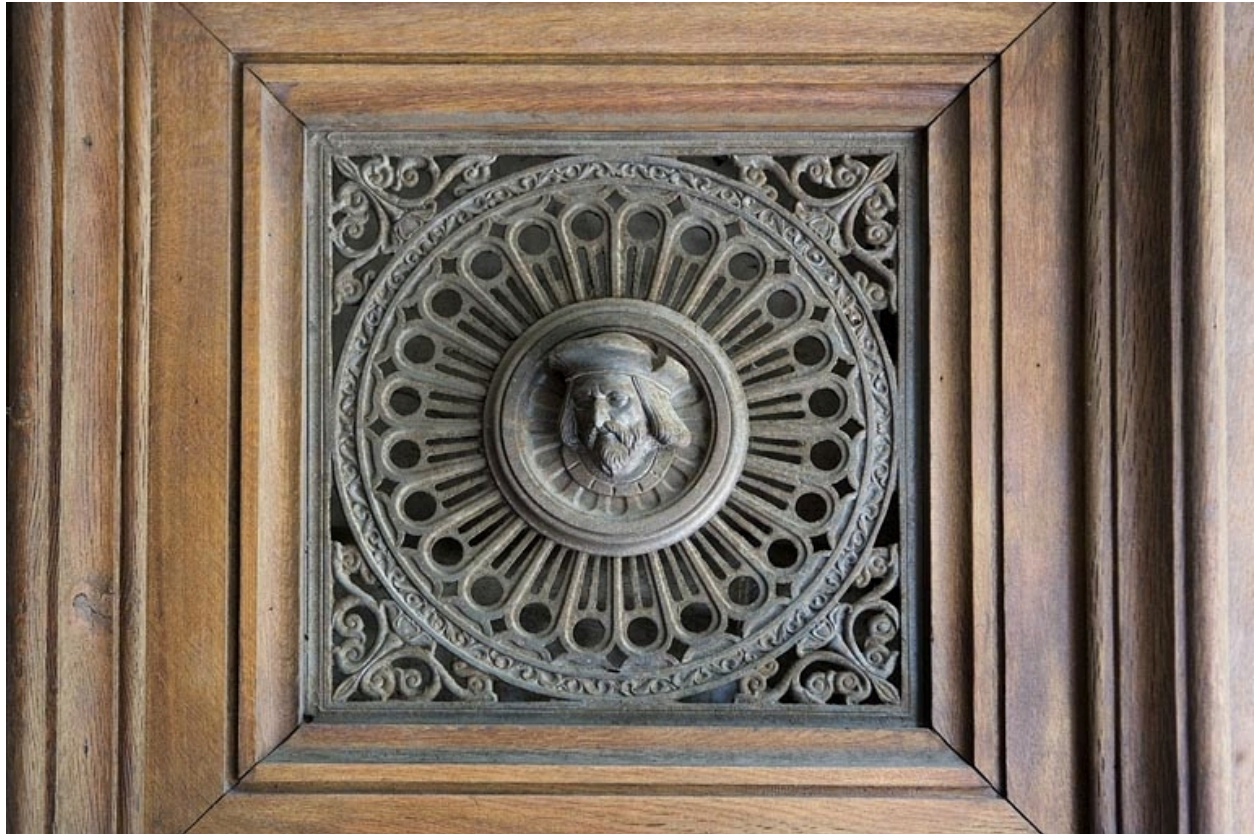
Détail du décor en fonte d'un des vantaux du portail d'entrée : tête d'homme.
Phot. Yves Sancey
IVR43_20082500412NUC2A

Détail du décor en fonte d'un des vantaux du portail d'entrée : tête d'homme.

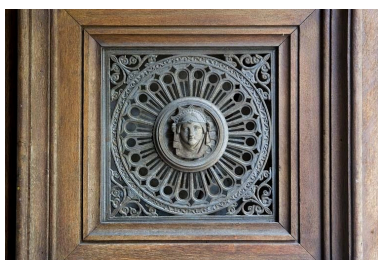
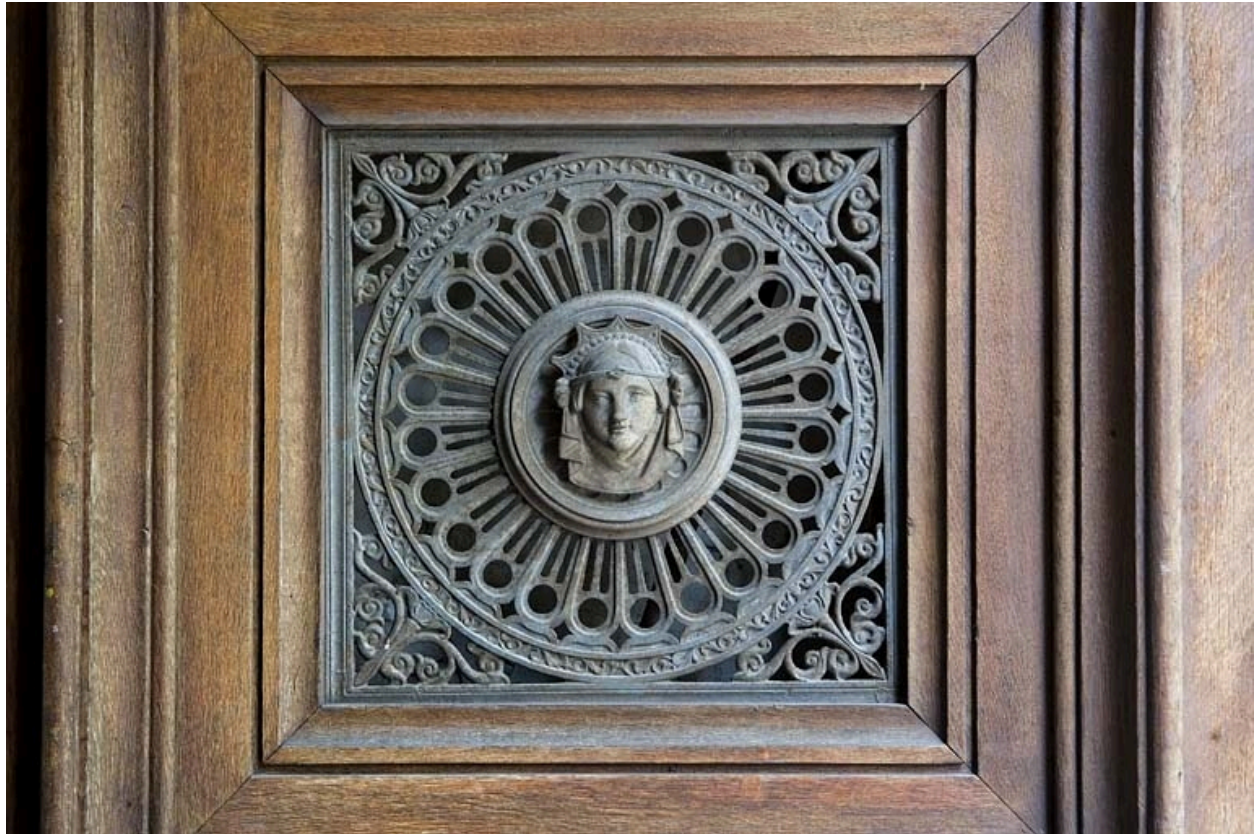
Détail du décor en fonte d'un des vantaux du portail d'entrée : tête de femme.
Phot. Yves Sancey
IVR43_20082500413NUC2A

Détail du décor en fonte d'un des vantaux du portail d'entrée : tête de femme.

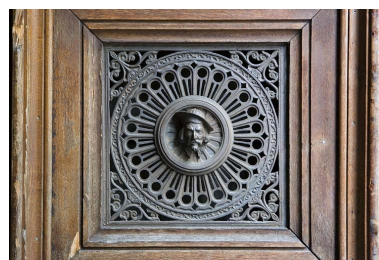
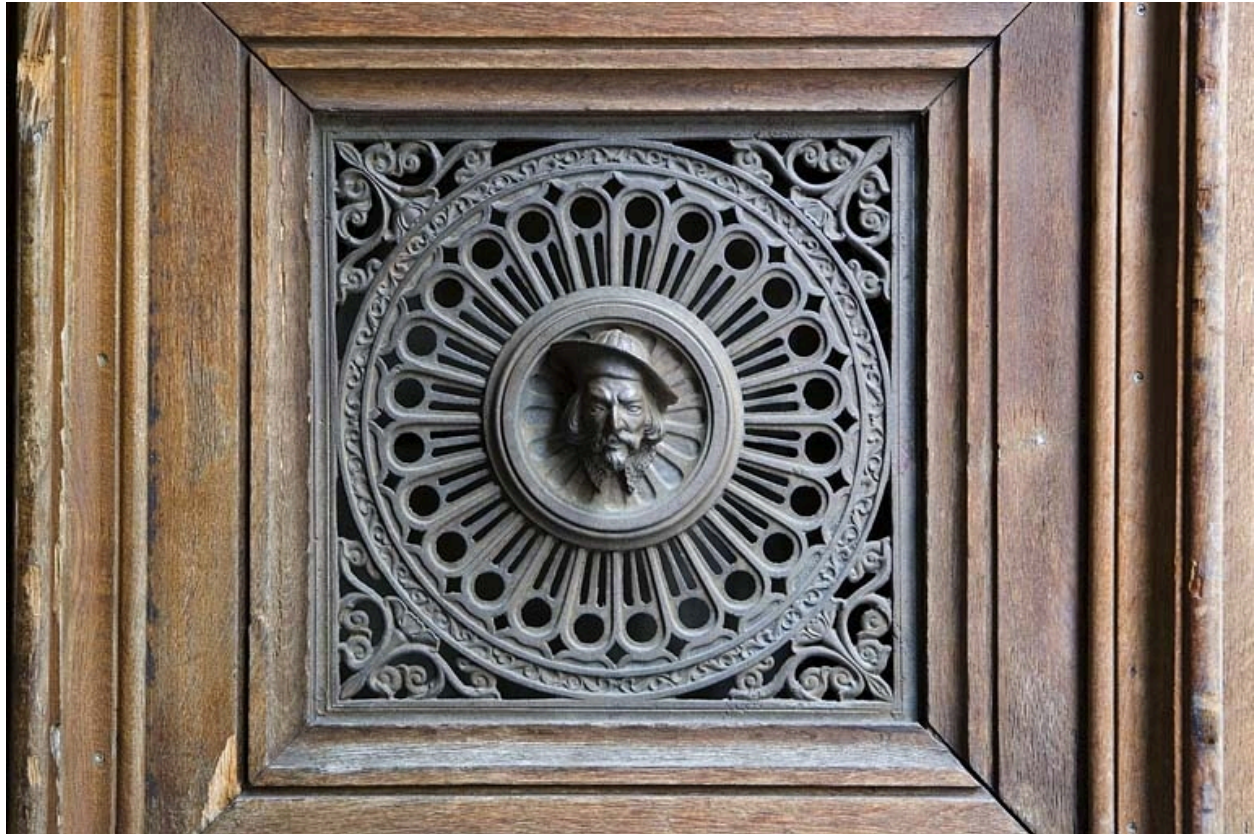
Détail du décor en fonte d'un des vantaux du portail d'entrée : tête d'homme.
Phot. Yves Sancey
IVR43_20082500414NUC2A

Détail du décor en fonte d'un des vantaux du portail d'entrée : tête d'homme.

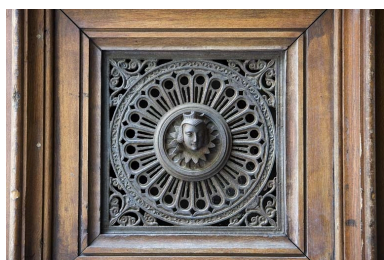
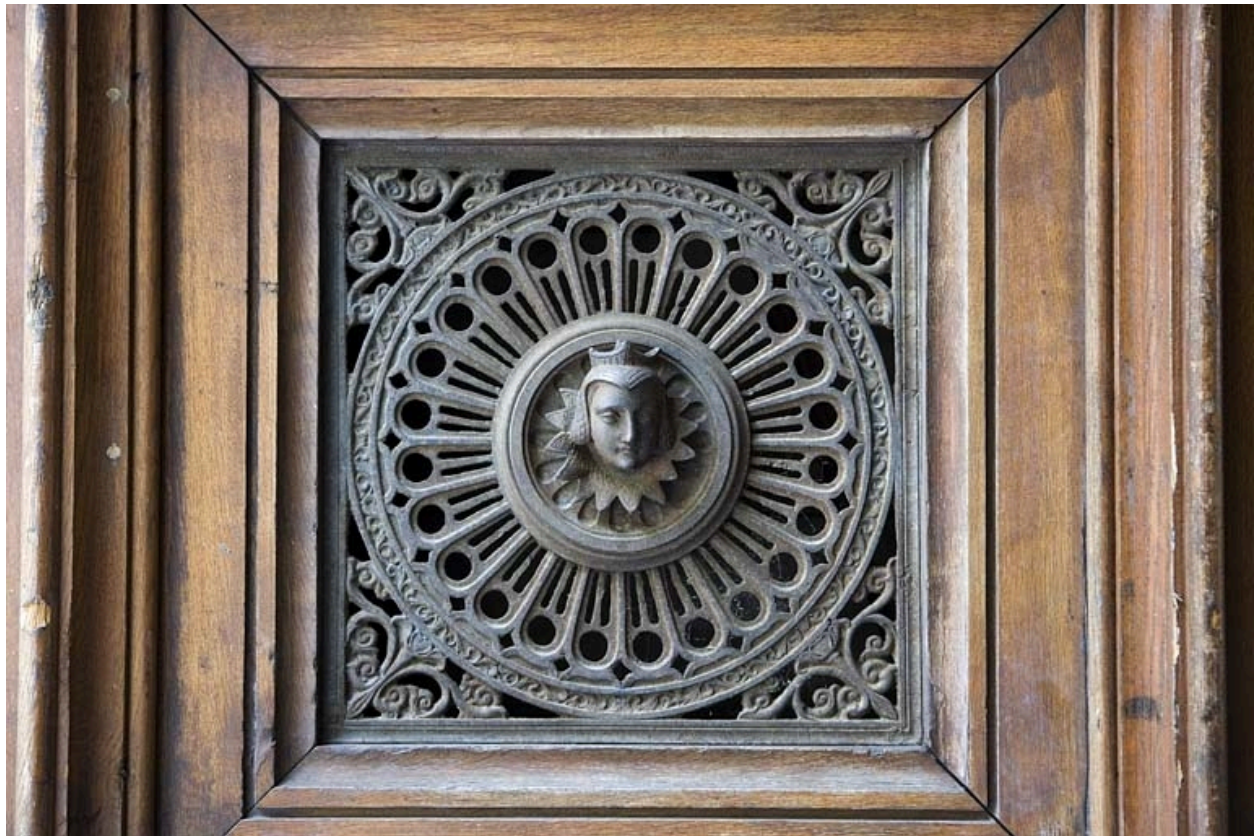
Détail du décor en fonte
d'un des vantaux du portail
d'entrée : tête de femme.
Phot. Yves Sancey
IVR43_20082500415NUC2A

Détail du décor en fonte d'un des vantaux du portail d'entrée : tête de femme.

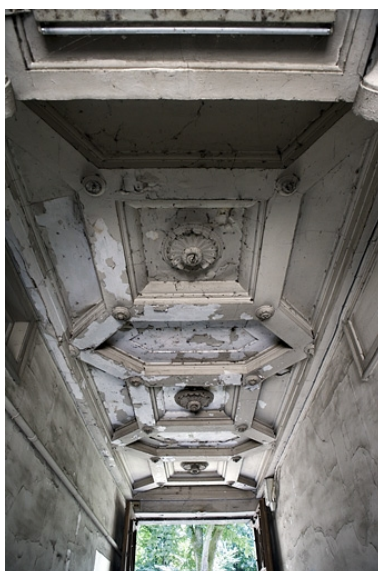
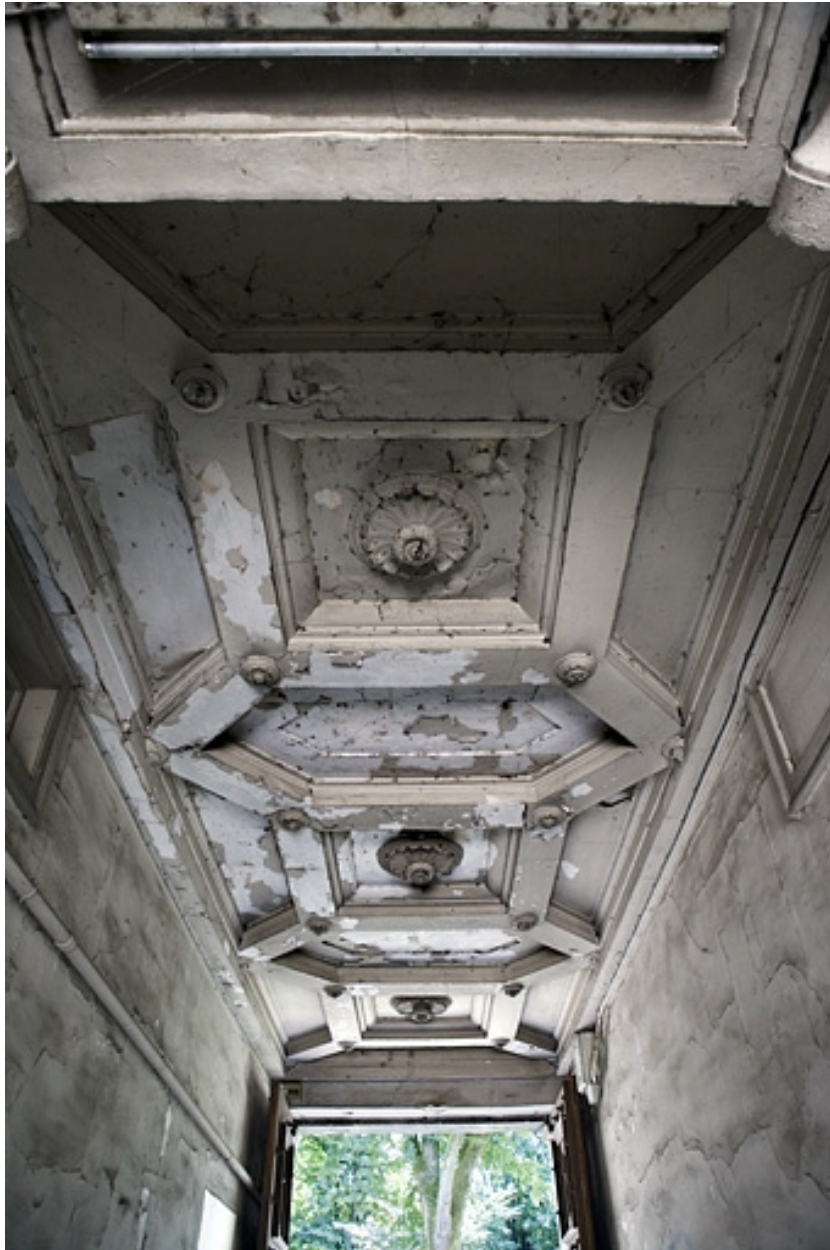
Détail du plafond du passage
cocher depuis l'entrée.
Phot. Yves Sancey
IVR43_20082500416NUC2A

Détail du plafond du passage cocher depuis l'entrée.

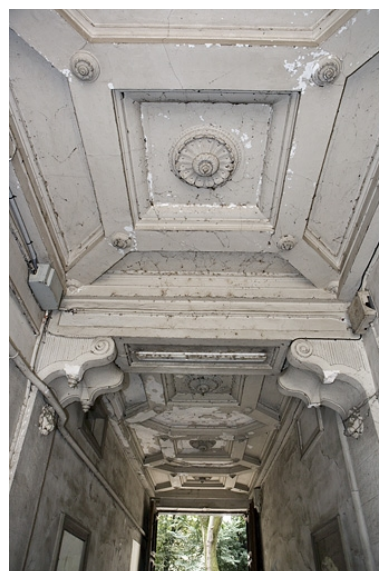
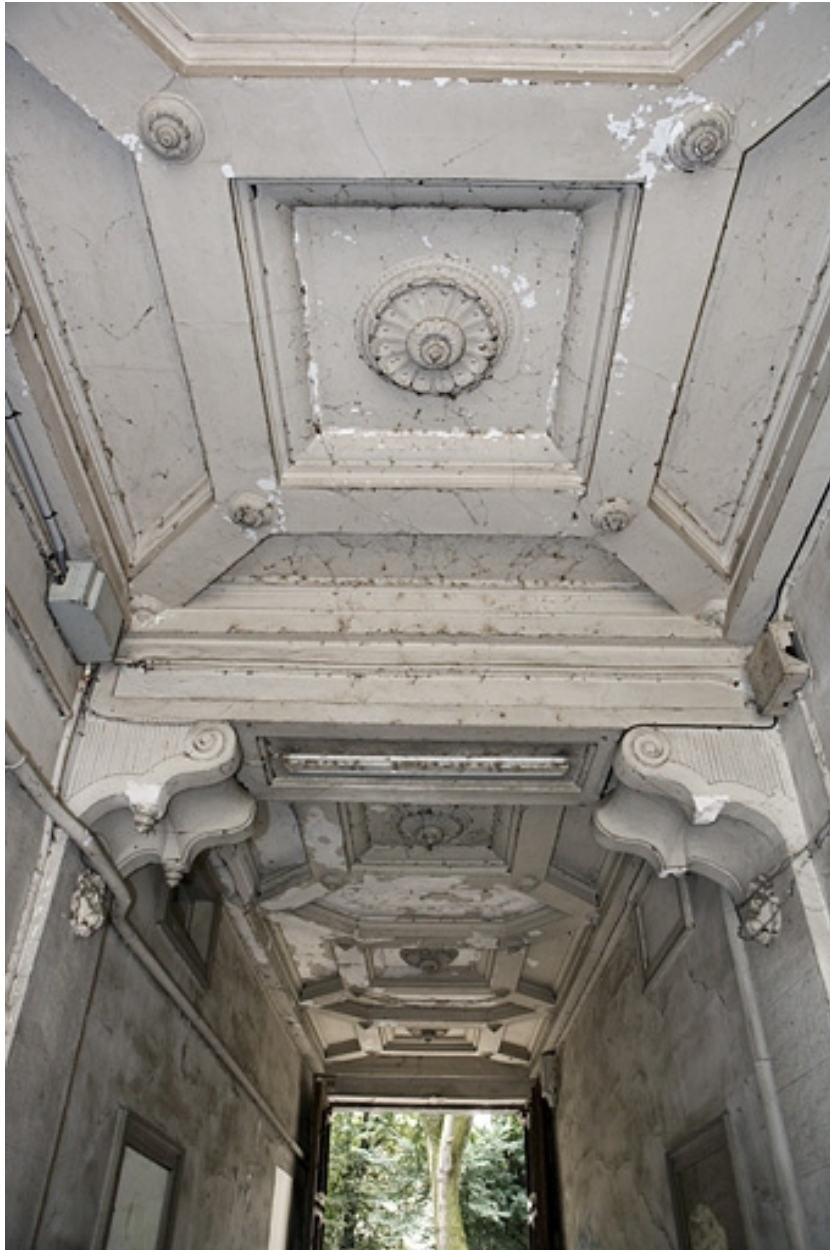
Détail du plafond du passage
cocher : vue rapprochée.
Phot. Yves Sancey
IVR43_20082500417NUC2A

Détail du plafond du passage cocher : vue rapprochée.

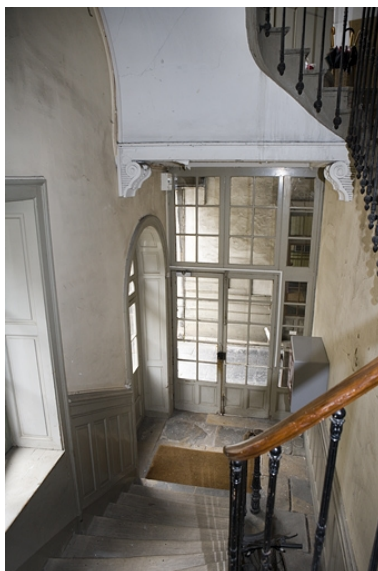
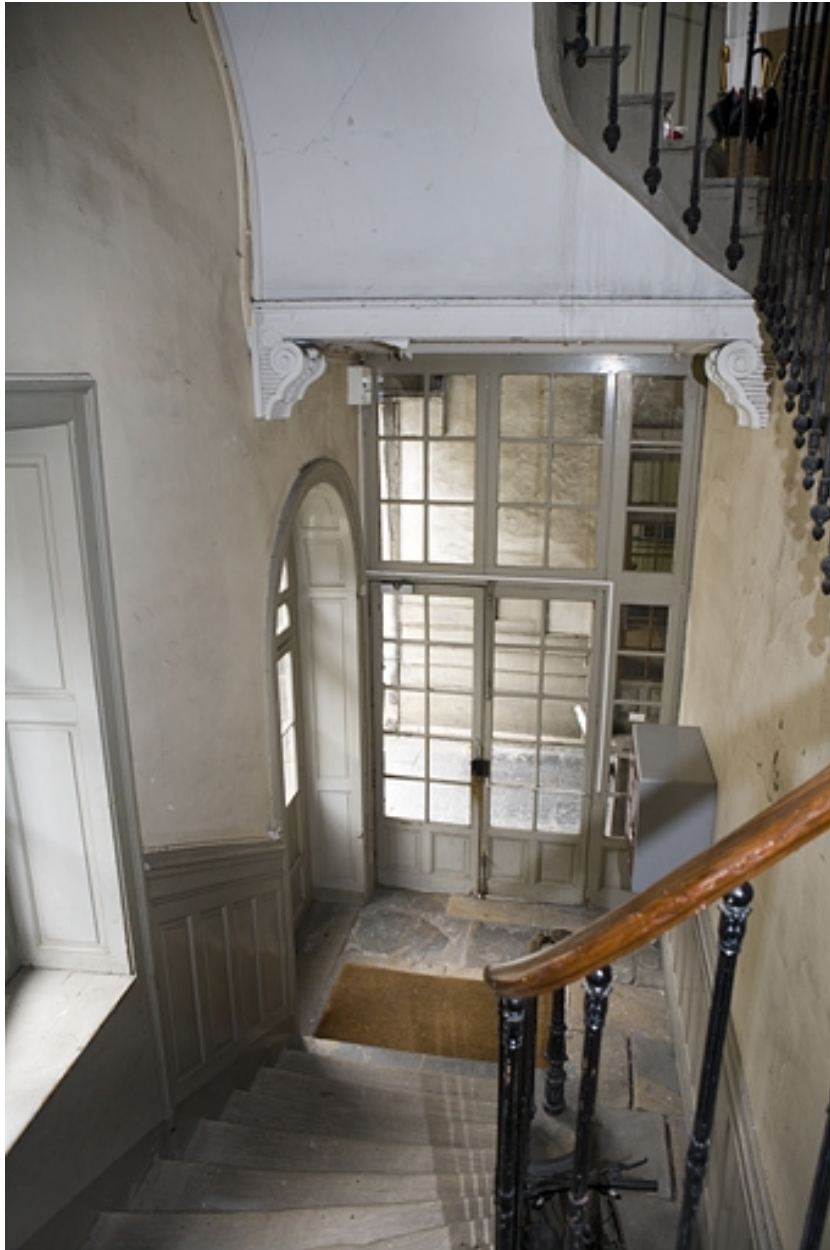
Vue de l'escalier droit.
Phot. Yves Sancey
IVR43_20082500418NUC2A

Vue de l'escalier droit.

Matériau(x) du gros-oeuvre, mise en oeuvre et revêtement : calcaire, pierre de taille ; enduit ; moellon ; béton armé
Matériau(x) de couverture : tuile mécanique
Étage(s) ou vaisseau(x) : sous-sol, 2 étages carrés, étage de comble
Élévations extérieures : élévation ordonnancée
Escaliers : escalier dans-oeuvre : escalier tournant à retours avec jour, en charpente
