Bourgogne-Franche-Comté, Haute-Saône  
Luxeuil-les-Bains  
32 rue Pierre Rimey

## **collège d'enseignement technique, puis lycée d'enseignement professionnel, actuellement lycée professionnel Beauregard**

Numéro de dossier : IA70000459  
Date de l'enquête initiale : 2011  
Date(s) de rédaction : 2012  
Cadre de l'étude : enquête thématique régionale lycées publics de Franche-Comté  
Degré d'étude : étudié

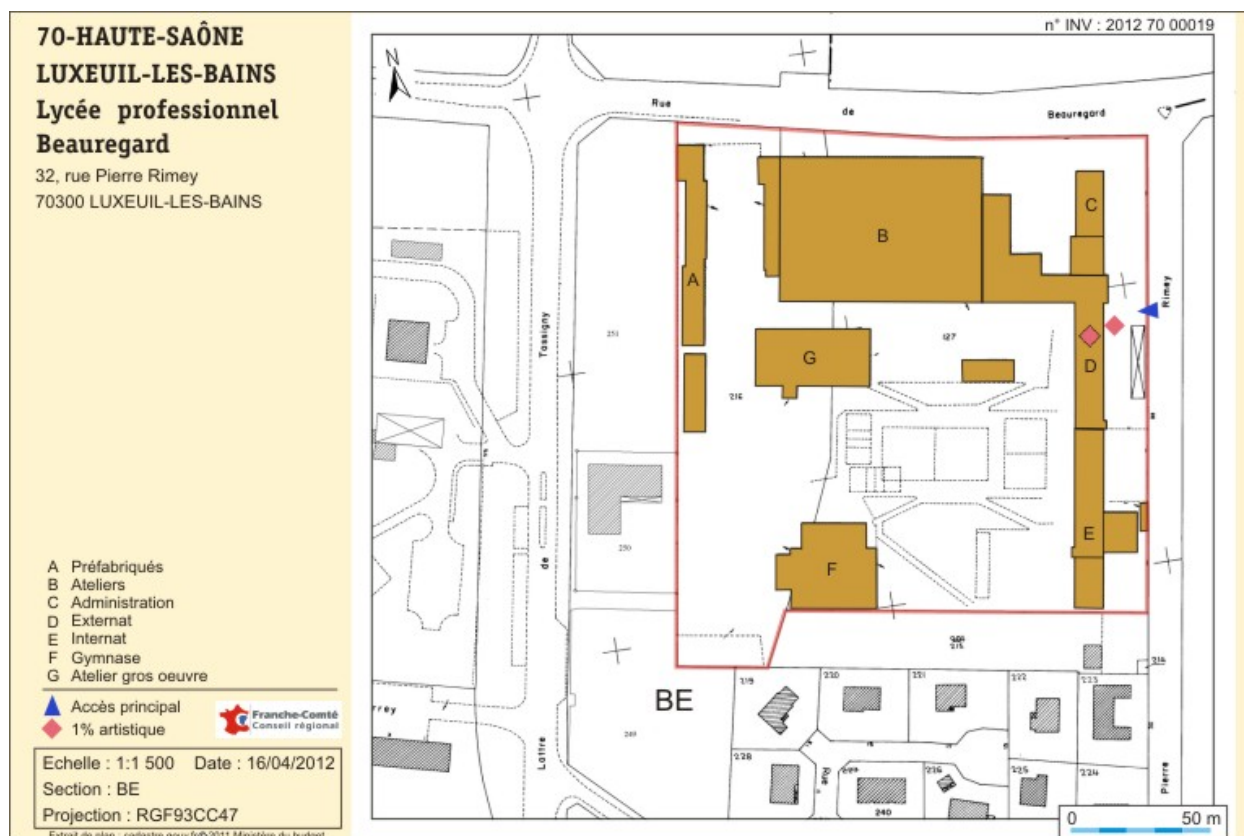
IVR43\_20127000019NUDA

Plan-masse et de situation. Extrait du cadastre numérisé, 2011, section BE , échelle 1/ 1 500.

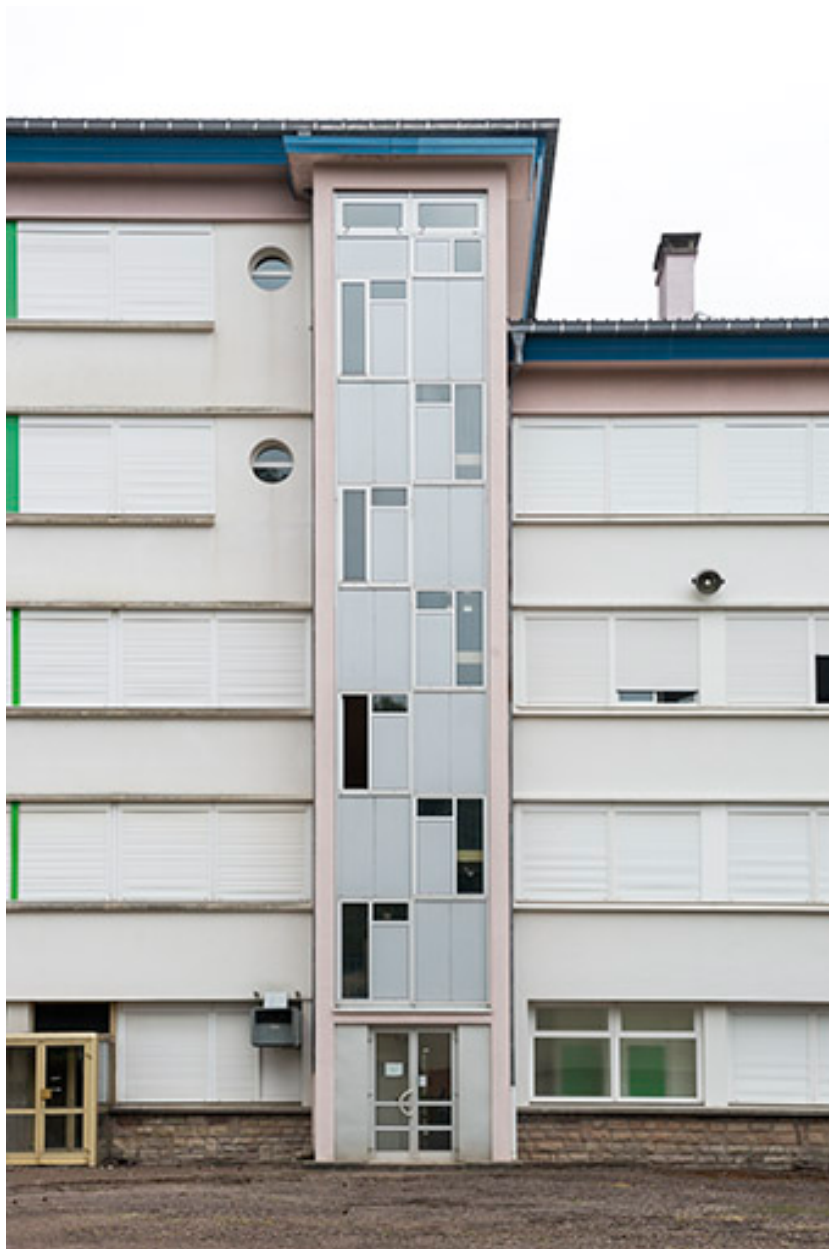
IVR43\_20147000141NUC4A

Externat : détail de la façade postérieure, cage d'escalier.

Escaliers : escalier dans-oeuvre : escalier tournant à retours avec jour, escalier en maçonnerie ;

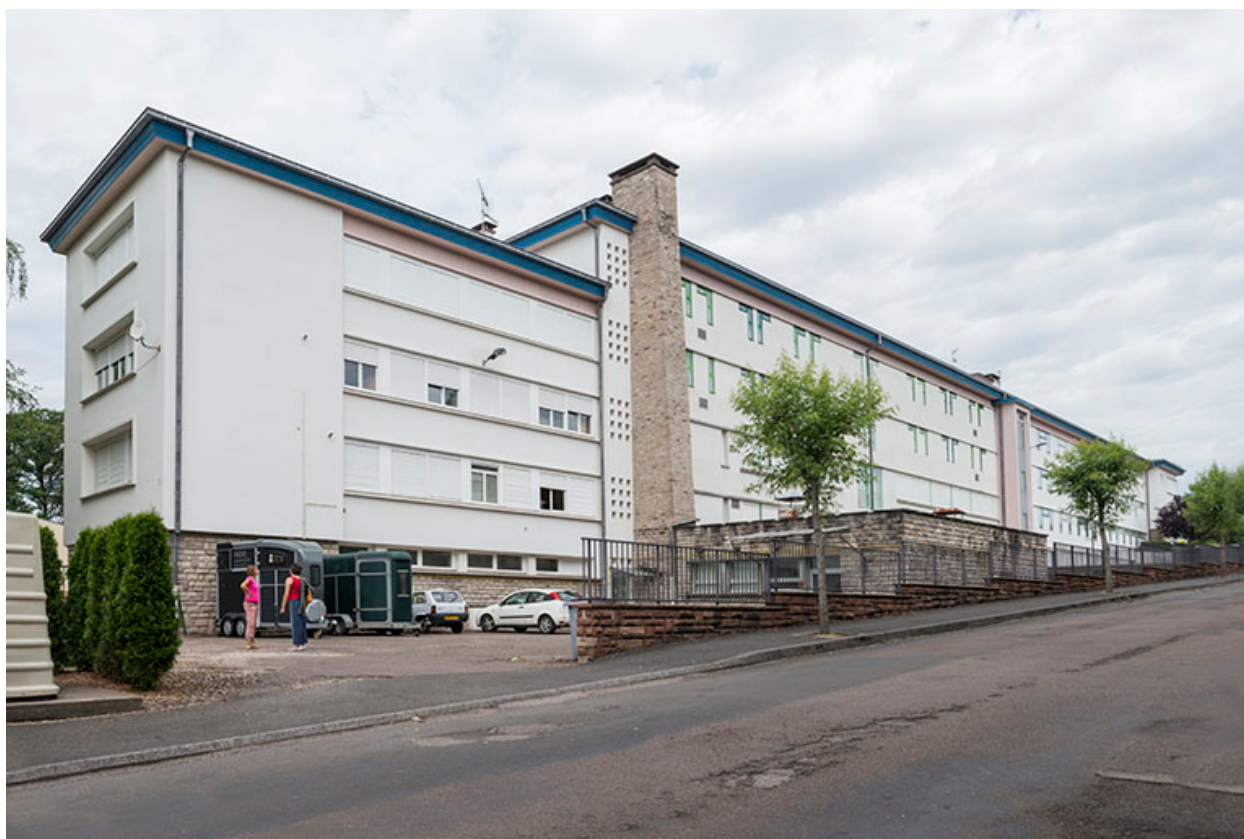
IVR43\_20147000165NUC4A

Externat et cuisine : façade antérieure, rue Rimey.

Le bâtiment longeant la rue Pierre Rimey comprend la restauration, l'externat et l'administration. L'élévation du bâtiment, situé sur un terrain en déclivité, se compose de deux étages de soubassement, d'un rez-de-chaussée surélevé et de deux étages carrés. Couvert d'un toit à longs pans en zinc, ce bâtiment repose sur un niveau bas associant le béton et le moellon en grès. Un essentage de matériau synthétique isolant couvre les façades des autres niveaux. Un haut-relief correspondant au 1% artistique est apposé en façade. Ces bâtiments forment un L avec le bâtiment des ateliers qui est organisé en différents espaces selon le type d'enseignement. Les ateliers accueillent notamment un espace dédié au bois, avec la menuiserie et l'ébénisterie, flanqué par une zone de dépôt des planches qui servent au travail des élèves. Les différentes zones des ateliers

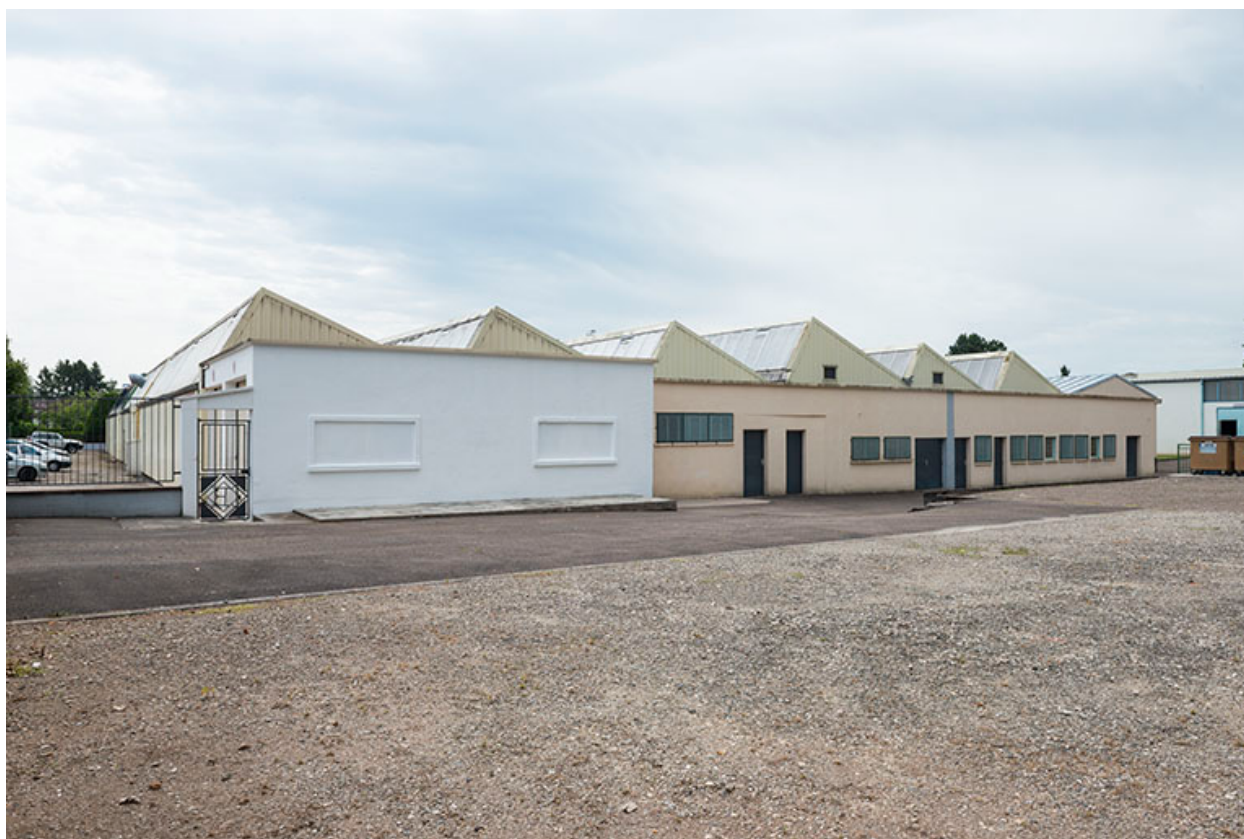
IVR43\_20147000134NUC4A

Ateliers : toiture en sheds.

se distinguent à travers la toiture en sheds constitués d'un côté par de la tôle nervurée et de l'autre par une couverture de matériau synthétique. A proximité de cet ensemble, l'atelier gros-oeuvre reçoit les élèves se formant pour devenir maçons ou carreleurs. Cet atelier, édifié en béton enduit et couvert d'une toiture en tôle, repose sur un étage de soubassement qui représente le rez-de-chaussée du côté de la cour. Les façades latérales de ces bâtiments font face à deux préfabriqués faisant fonction d'externat et d'atelier pour la formation de plâtrier. Au fond de la cour étagée sur deux niveaux, élevé en béton enduit et couvert d'un toit à longs pans, le gymnase se compose de deux corps de bâtiments : l'un reçoit les vestiaires et les sanitaires tandis que l'autre constitue la salle de sport.

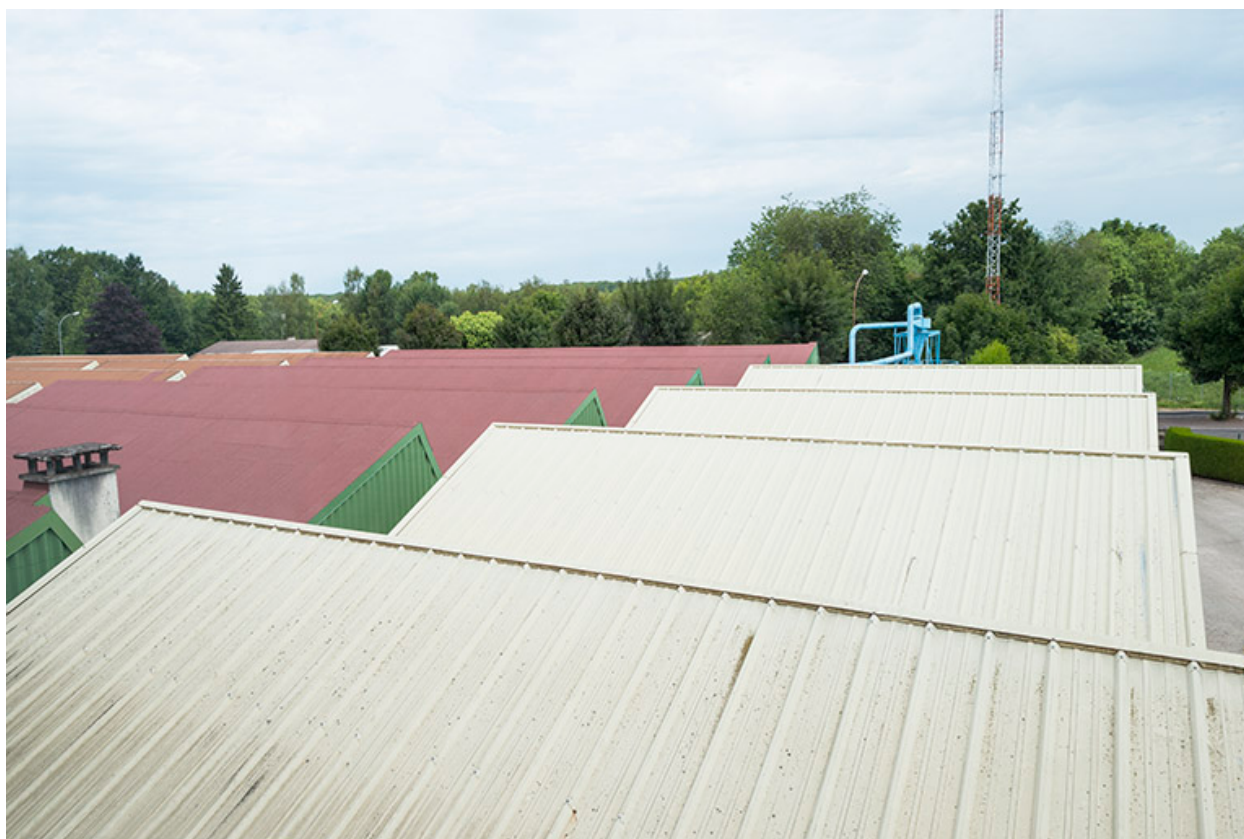
IVR43\_20147000152NUC4A

Toitures des ateliers : détail

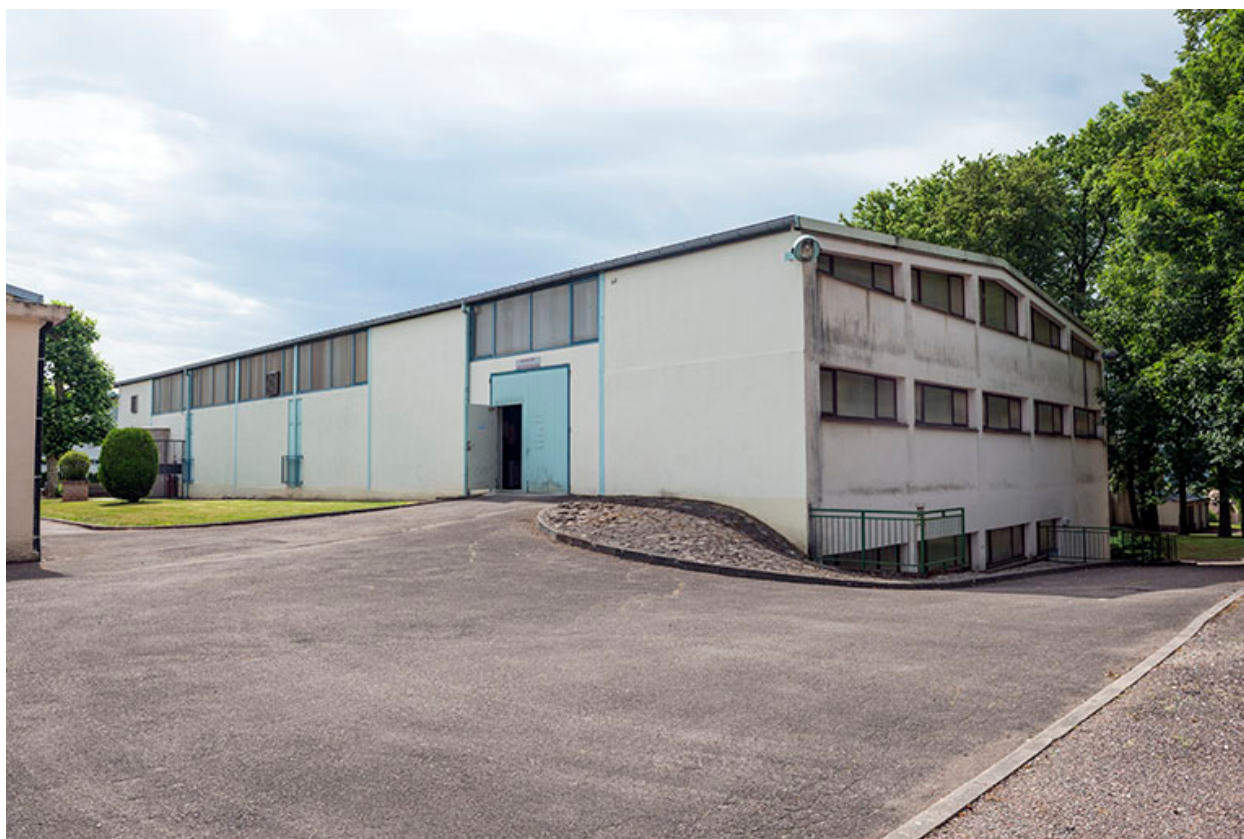
IVR43\_20147000131NUC4A

Atelier de gros-oeuvre : façade antérieure.

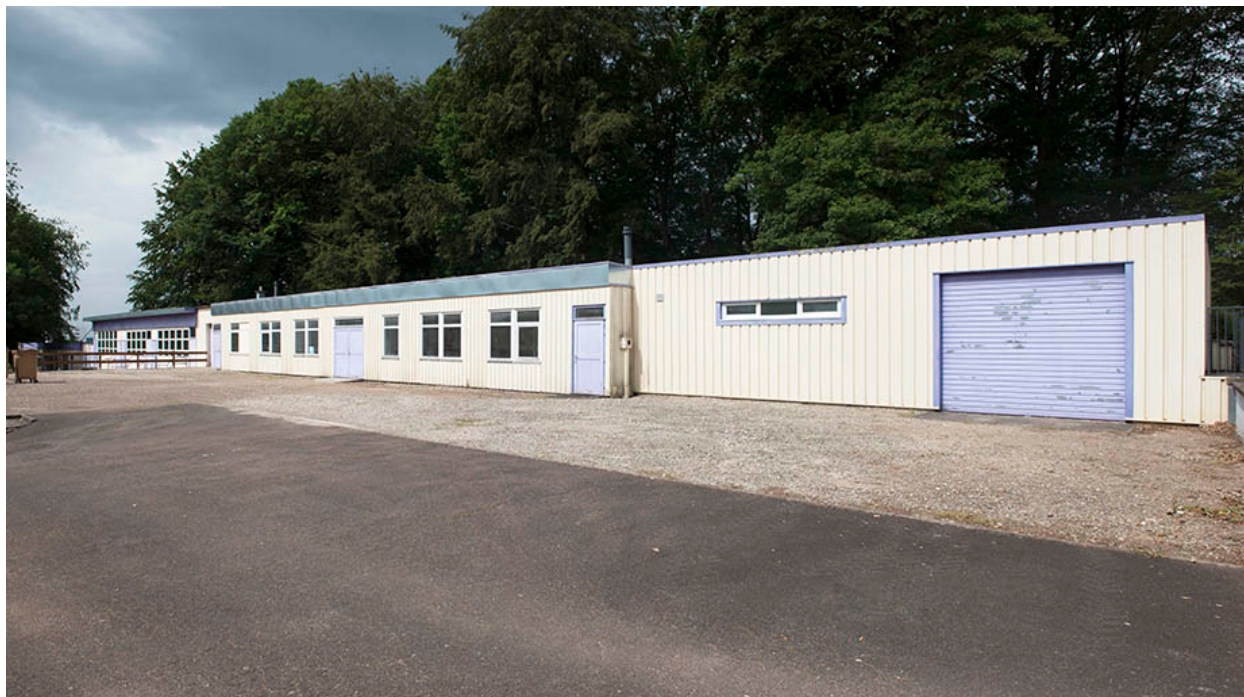
IVR43\_20147000166NUC4A

Bâtiments préfabriqués : ateliers.
