Bourgogne-Franche-Comté, Doubs  
Besançon  
îlot Bouteiller  
16 rue des Granges

## maison

Numéro de dossier : IA25000550  
Date de l'enquête initiale : 1996  
Date(s) de rédaction : 2009  
Cadre de l'étude : enquête thématique régionale demeures bisontines  
Degré d'étude : étudié

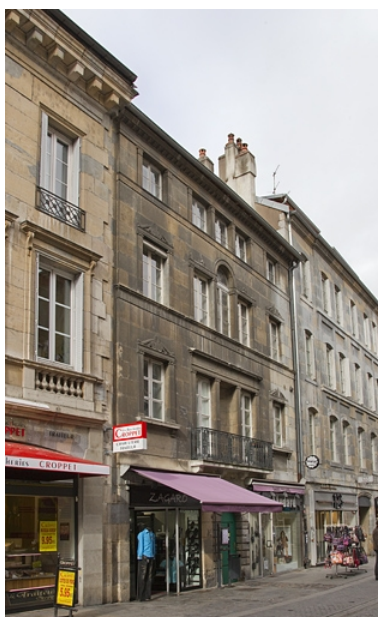
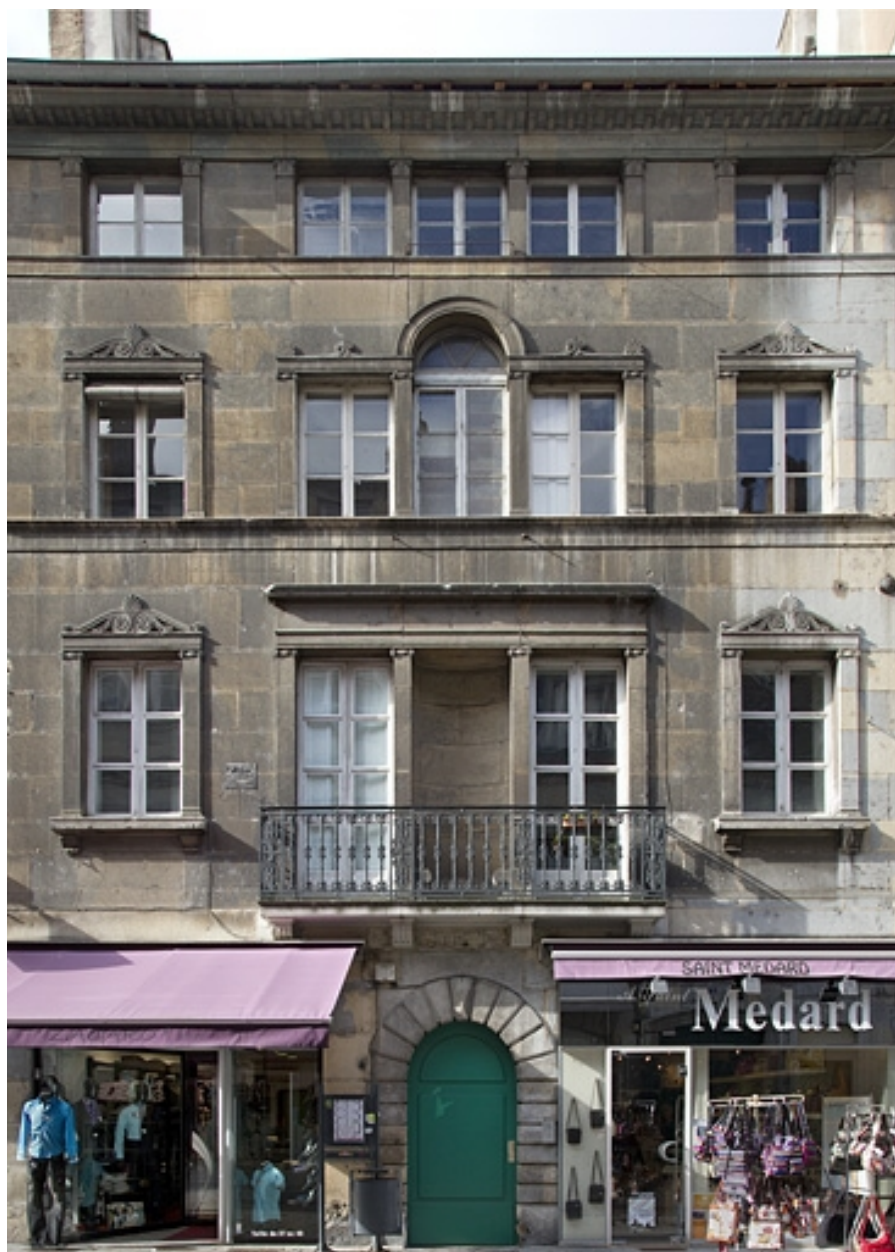
Vue d'ensemble de la façade antérieure : de face.

L'édifice est de datation hétérogène. A l'exception de la porte du couloir d'entrée de la 2e moitié du 16e siècle, la façade sur rue du logis principal a été entièrement refaite au début du 19e siècle probablement par l'architecte Pierre Marnotte. Le bâtiment fut surélevé de deux étages. La façade sur cour possède au premier étage deux ouvertures dont l'une date de la 2e moitié du 16e siècle et l'autre du 18e siècle, les deux autres étages datant du début du 19e siècle. Le logis secondaire, situé à droite de la cour, date de la 1ère moitié du 18e siècle, l'autre en face plutôt de la 2e moitié du 18e siècle. Au fond de la cour, un troisième logis porte la date 1660 et l'inscription "Dieu soit béni" au-dessus du rez-de-chaussée occupé par deux remises et une écurie. Un escalier à cage ouverte, construit au 19e siècle, distribue ce logis ainsi que celui situé à droite de la cour.

Les baies des premier et deuxième étages de la façade principale sont surmontées de frontons formés de deux volutes affrontées avec une palmette au centre. Ces fenêtres encadrent, au premier étage, une niche épaulée par deux baies, et au deuxième étage une serlienne. Au troisième étage, la baie centrale est rythmée par des pilastres d'ordre ionique.

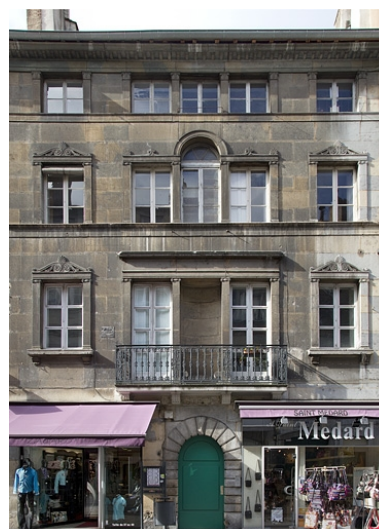
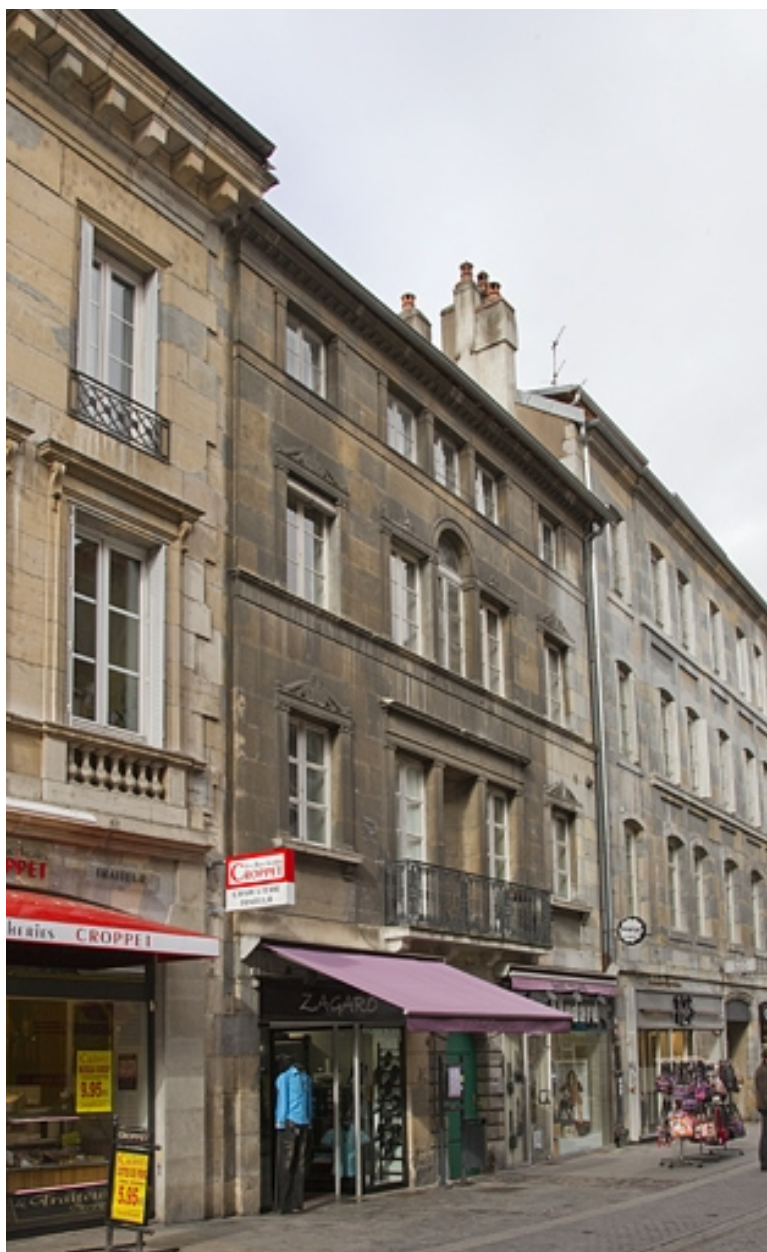
Vue d'ensemble de la façade  
antérieure : de trois quarts gauche.  
Phot. Yves Sancey  
IVR43\_2011250059NUC2A

Vue d'ensemble de la façade antérieure : de tois quarts gauche.

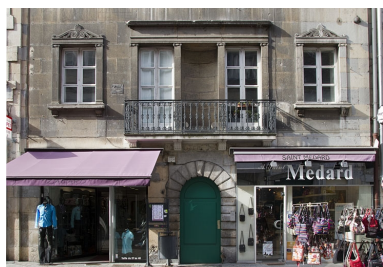
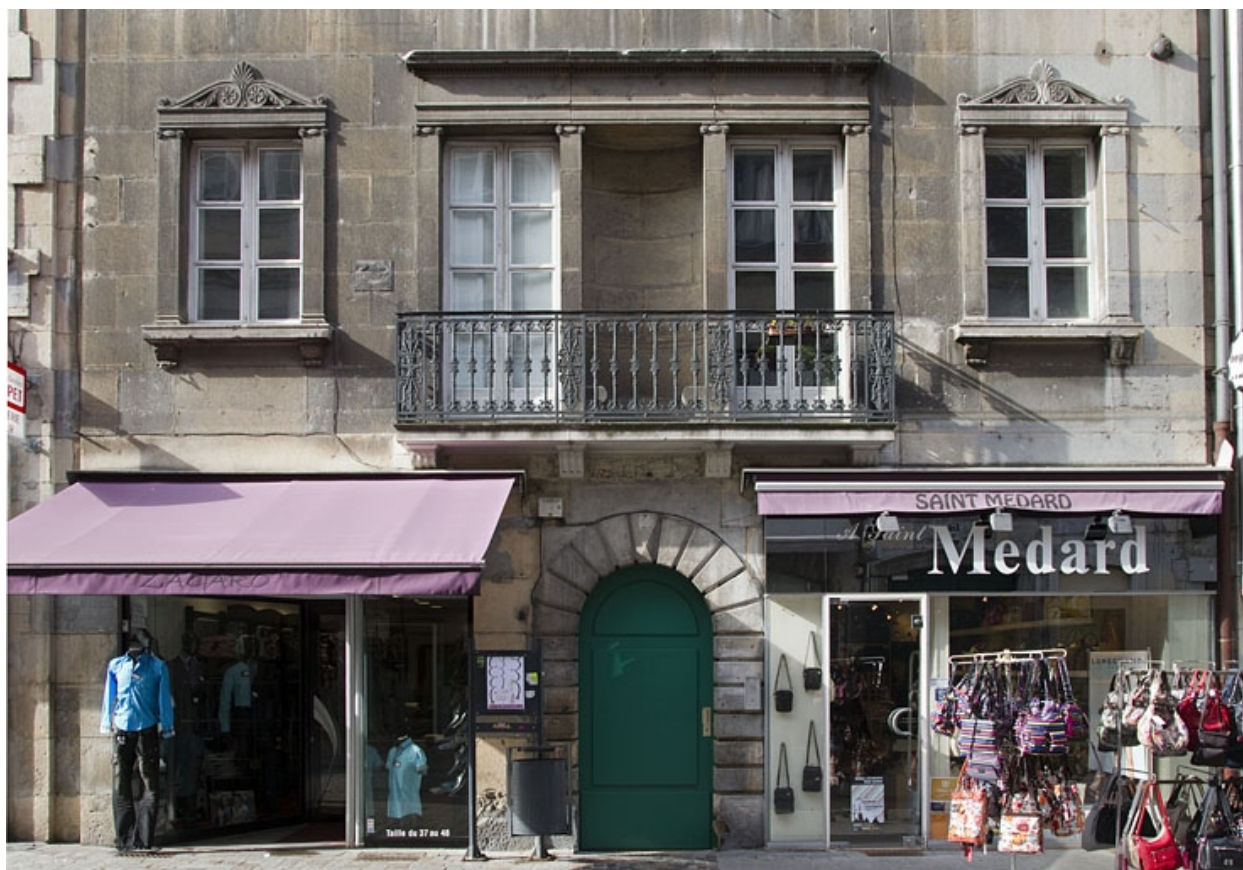
Logis principal : détail du  
rez-de-chaussée sur rue.  
Phot. Yves Sancey  
IVR43\_20112500568NUC2A

Logis principal : détail du rez-de-chaussée sur rue.

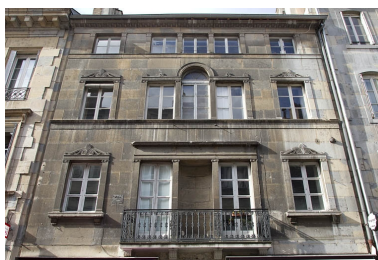
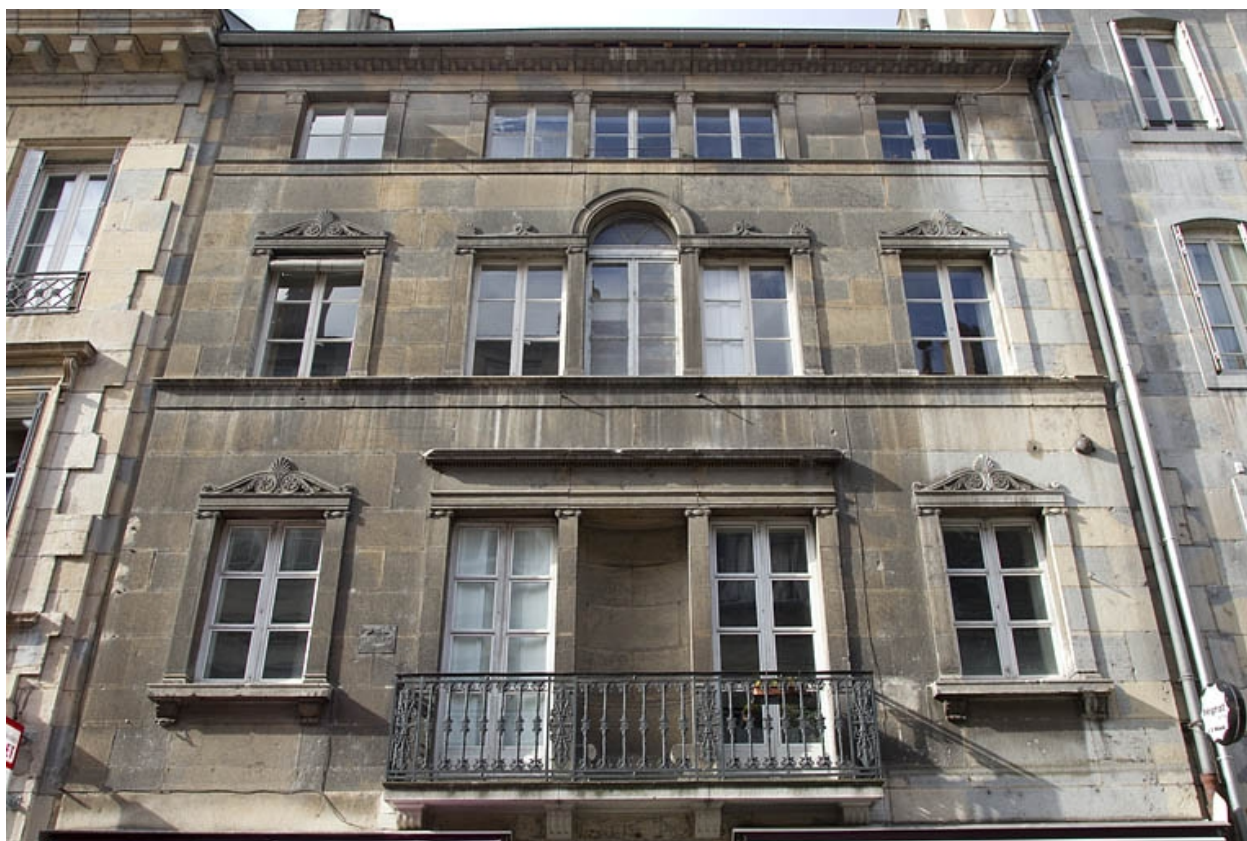
Logis principal : détail de la façade  
sur rue, à partir de premier étage.  
Phot. Yves Sancey  
IVR43\_20112500569NUC2A

Logis principal : détail de la façade sur rue, à partir de premier étage.

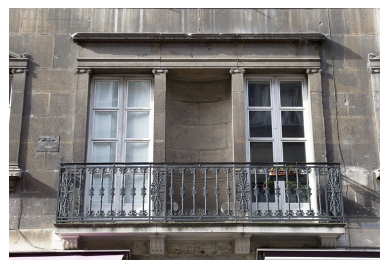
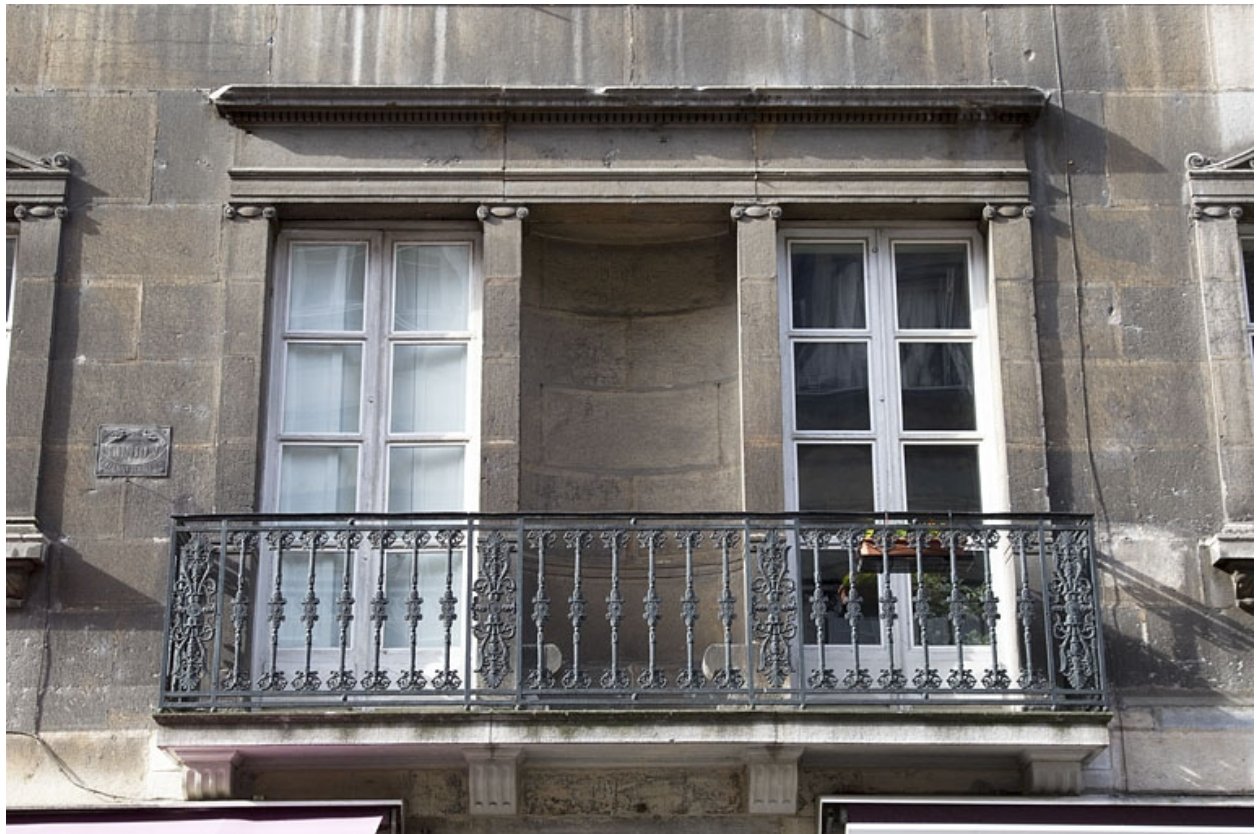
Logis principal, façade sur rue : détail  
de la serlienne du premier étage.  
Phot. Yves Sancey  
IVR43\_20112500570NUC2A

Logis principal, façade sur rue : détail de la serlienne du premier étage.

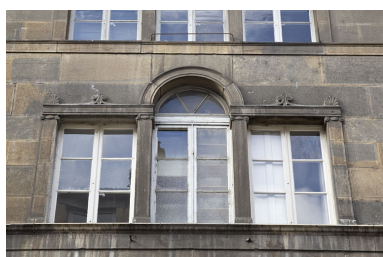
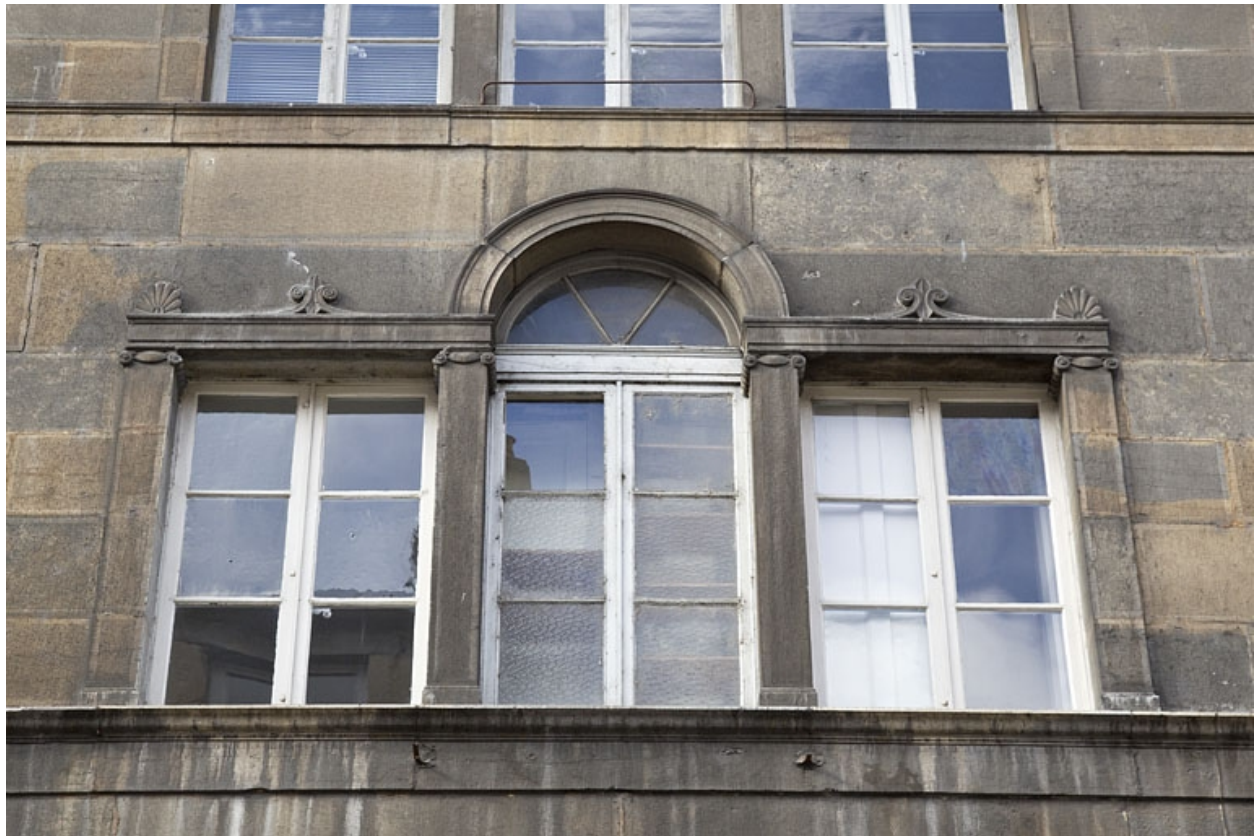
Logis principal, façade sur rue : détail  
de la serlienne du deuxième étage.  
Phot. Yves Sancey  
IVR43\_20112500571NUC2A

Logis principal, façade sur rue : détail de la serlienne du deuxième étage.

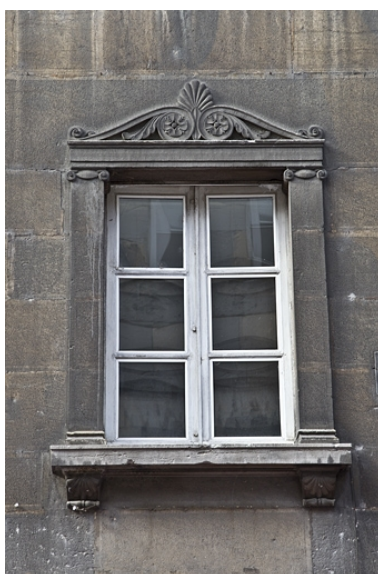
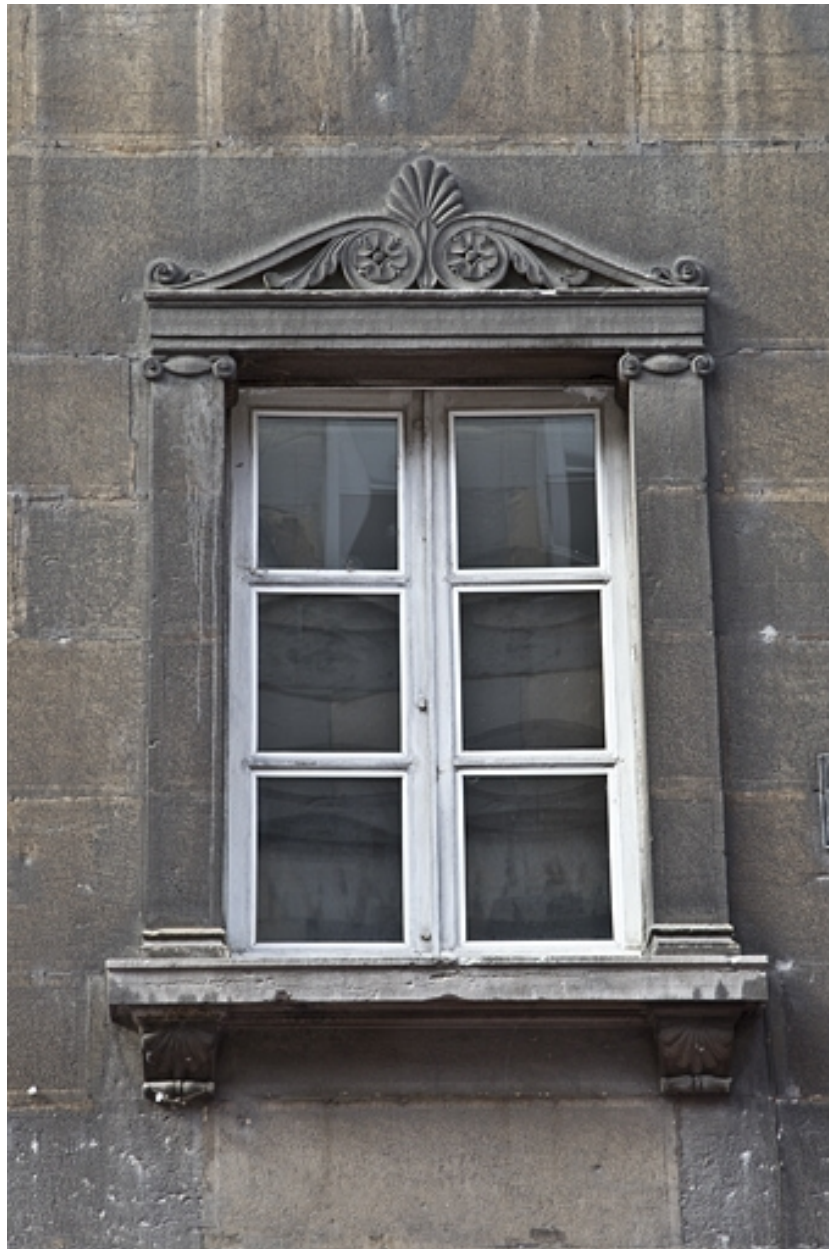
Logis principal, façade sur rue :  
détail d'une fenêtre du premier étage.  
Phot. Yves Sancey  
IVR43\_20112500572NUC2A

Logis principal, façade sur rue : détail d'une fenêtre du premier étage.

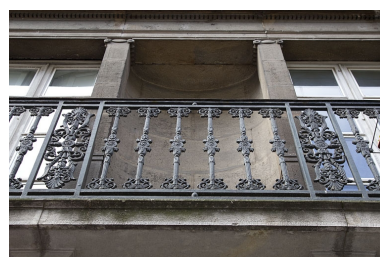
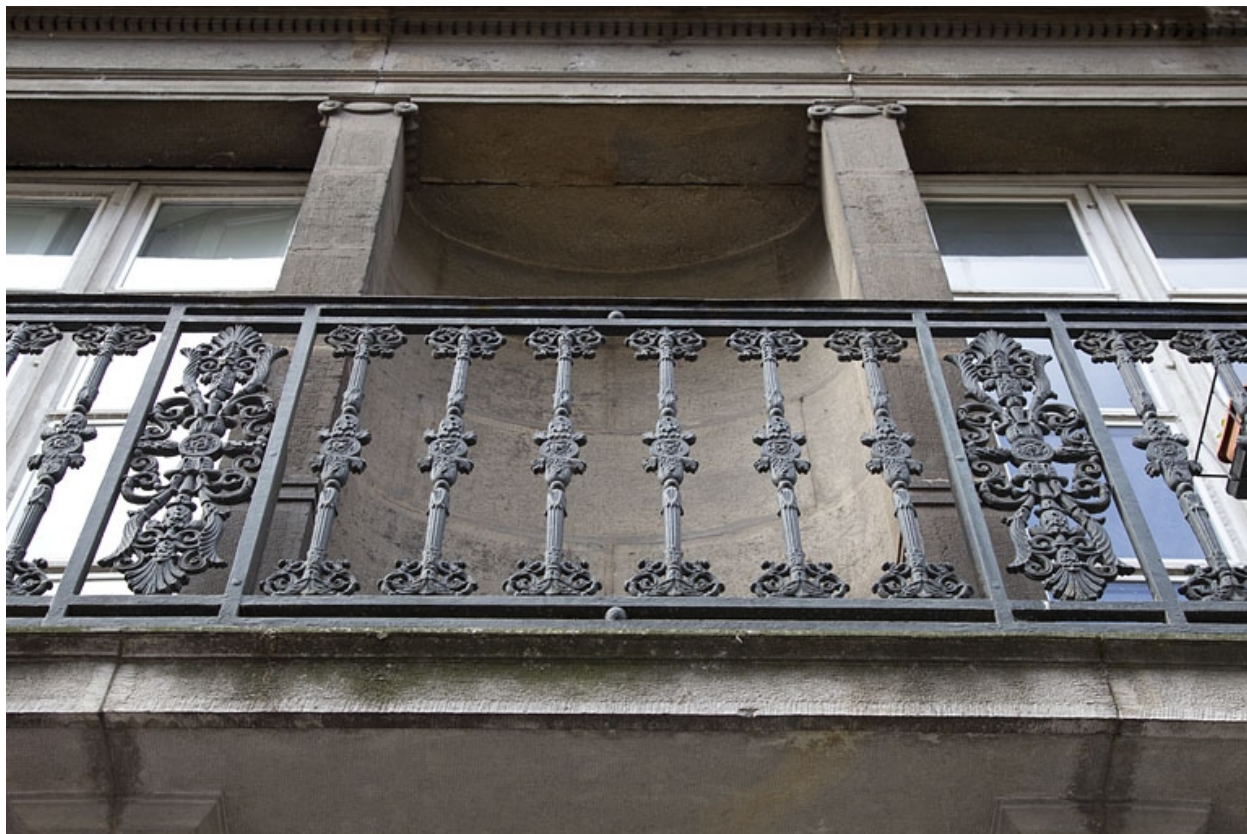
Logis principal, façade sur rue : détail  
du balcon en fonte du premier étage.  
Phot. Yves Sancey  
IVR43\_20112500573NUC2A

Logis principal, façade sur rue : détail du balcon en fonte du premier étage.

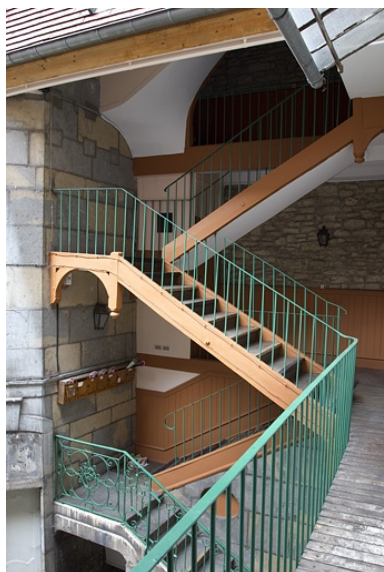
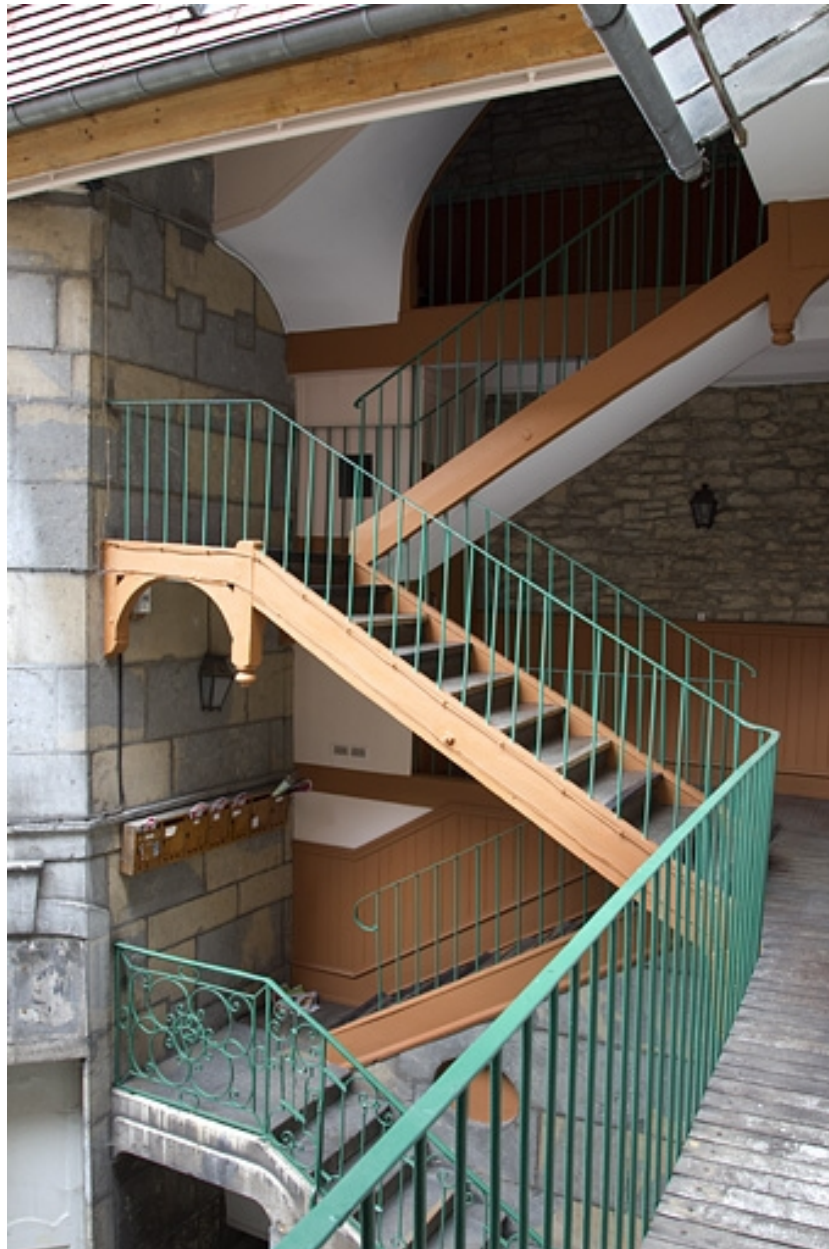
Vue d'ensemble de l'escalier  
à cage ouverte sur cour.

Vue d'ensemble de l'escalier à cage ouverte sur cour.

Escaliers : escalier de distribution extérieur : escalier tournant à retours sans jour, cage ouverte, escalier en maçonnerie, escalier en charpente ; escalier de distribution extérieur : escalier tournant à retours avec jour, cage ouverte, escalier en charpente

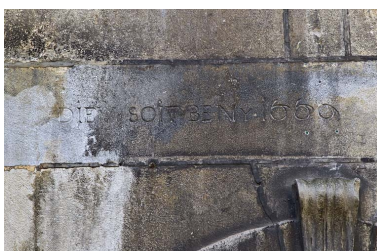
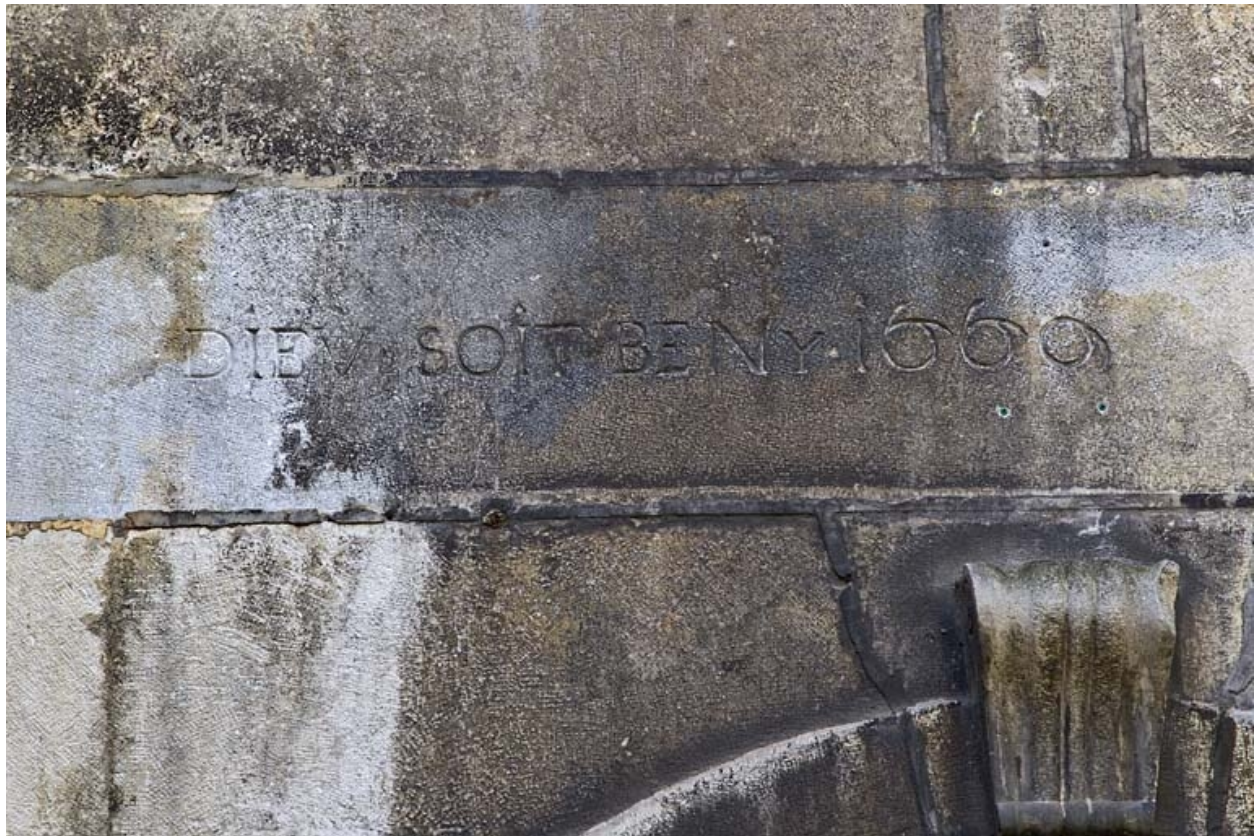
Logis secondaire en fond de cour :  
détail de l'inscription et de la date.

Logis secondaire en fond de cour : détail de l'inscription et de la date.

Période(s) principale(s) : 2e moitié 16e siècle, 1ère moitié 19e siècle  
Période(s) secondaire(s) : 1ère moitié 17e siècle, 18e siècle  
Dates : 1660 (porte la date)  
Auteur(s) de l'oeuvre : Pierre Marnotte (architecte, attribution par analyse stylistique, ?)

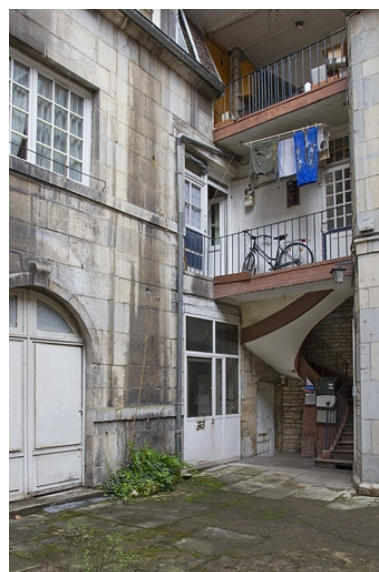
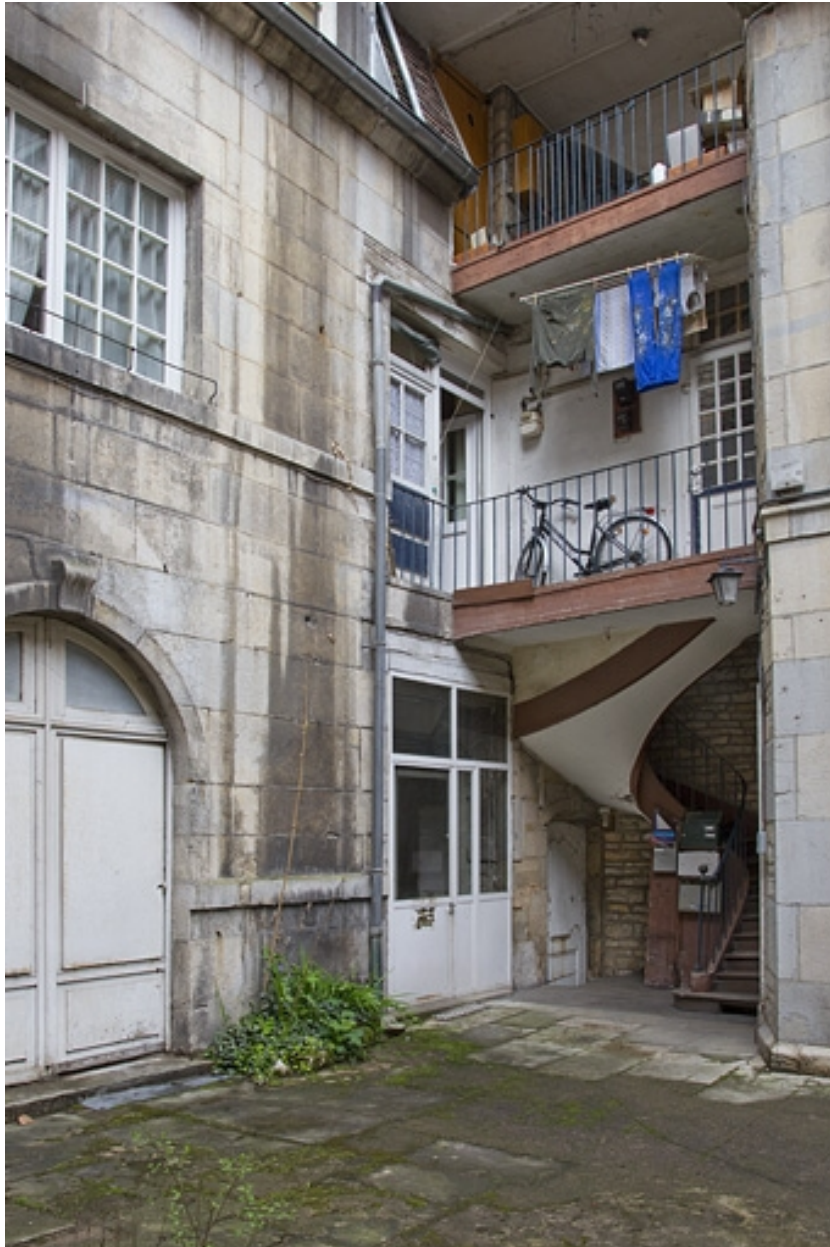
Vue d'ensemble de l'escalier  
secondaire à cage ouverte,  
à droite au fond de la cour.

Vue d'ensemble de l'escalier secondaire à cage ouverte, à droite au fond de la cour.

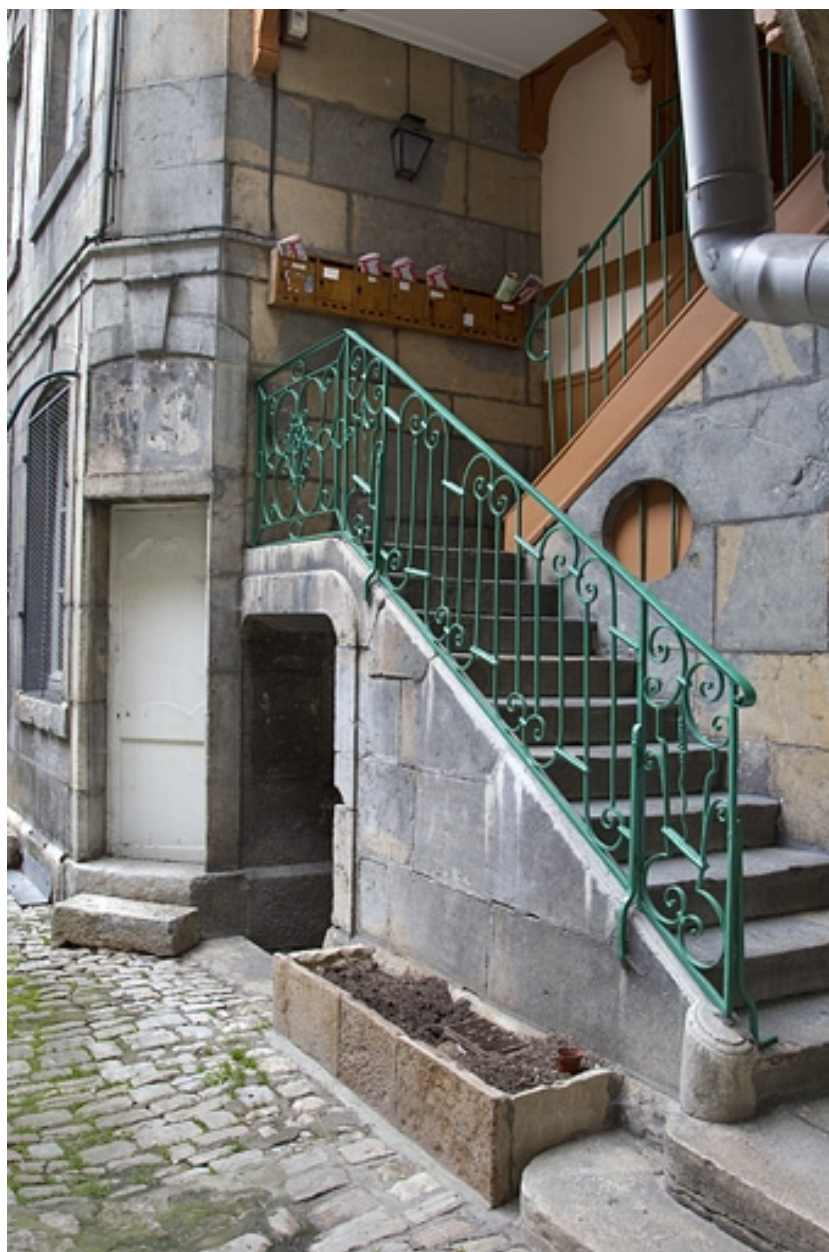
Escalier à cage ouverte sur cour : détail de la rampe en fer forgé de la première volée.

Escalier à cage ouverte sur  
cour : détail de la rampe en  
fer forgé de la première volée.
