Bourgogne-Franche-Comté, Jura  
Curlans  
impasse Tuilerie

## tuilerie, briqueterie

Numéro de dossier : IA39000083  
Date de l'enquête initiale : 1996  
Date(s) de rédaction : 1996  
Cadre de l'étude : patrimoine industriel patrimoine industriel du Jura  
Degré d'étude : étudié

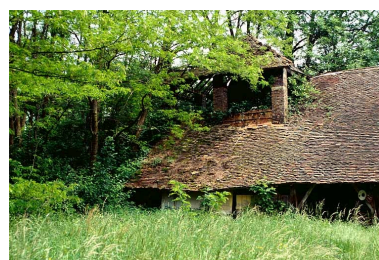
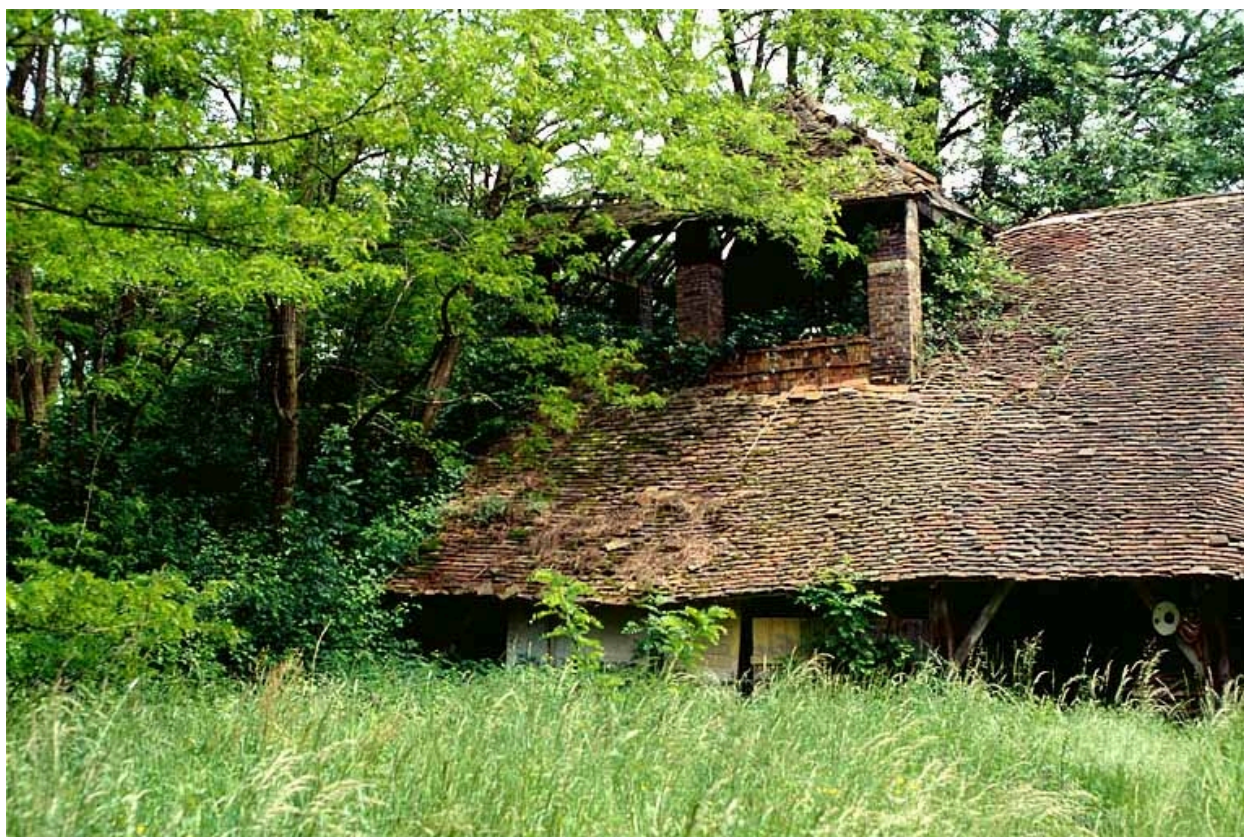
Four industriel.  
Phot. Jérôme Mongreville  
IVR43\_19963900503ZA

Four industriel.

Éléments remarquables : four industriel

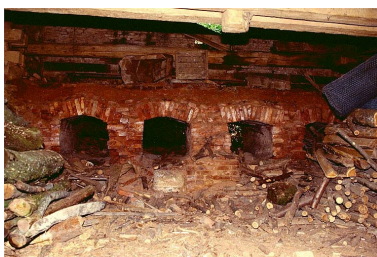
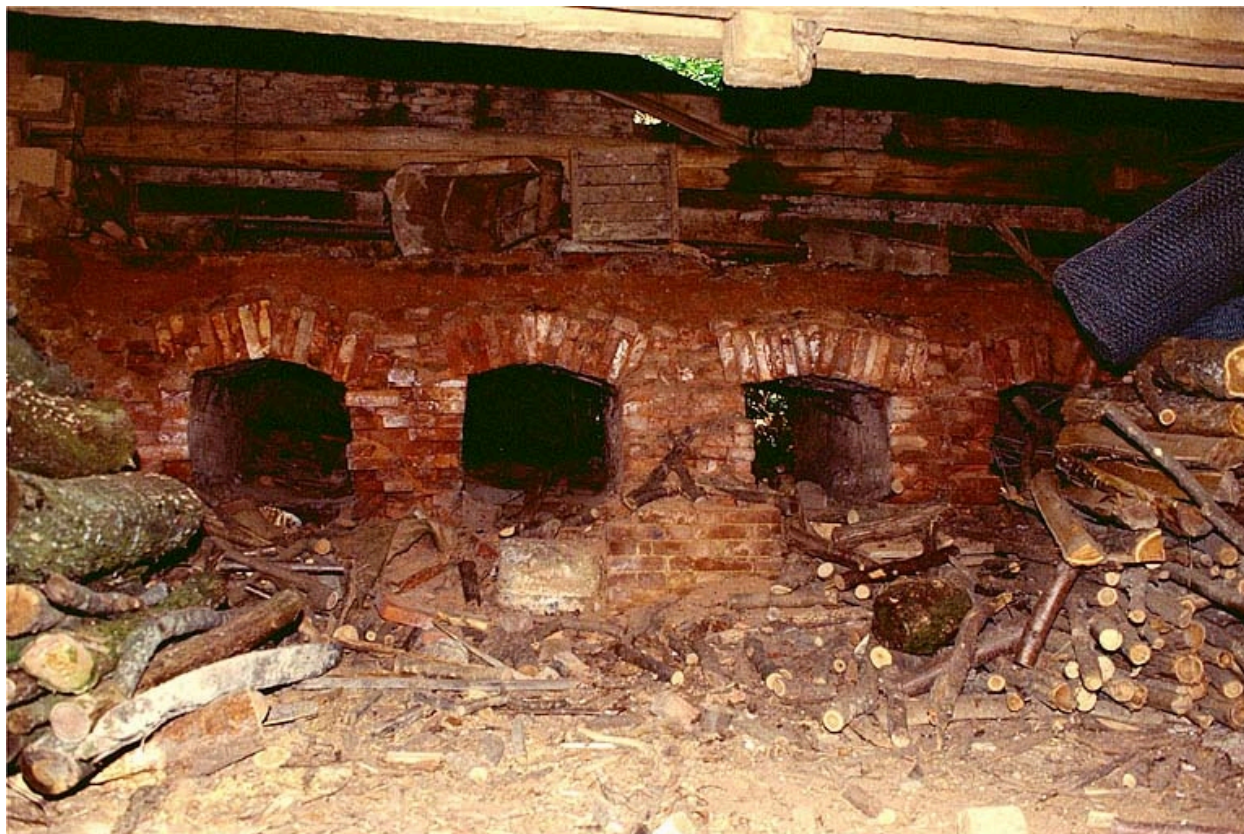
Gueules de charge du four.  
Phot. Jérôme Mongreville  
IVR43\_19963900509ZA

Gueules de charge du four.

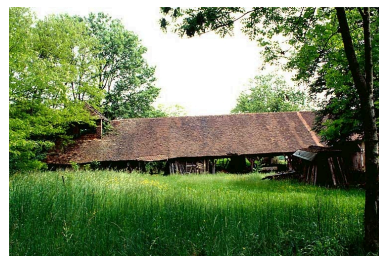
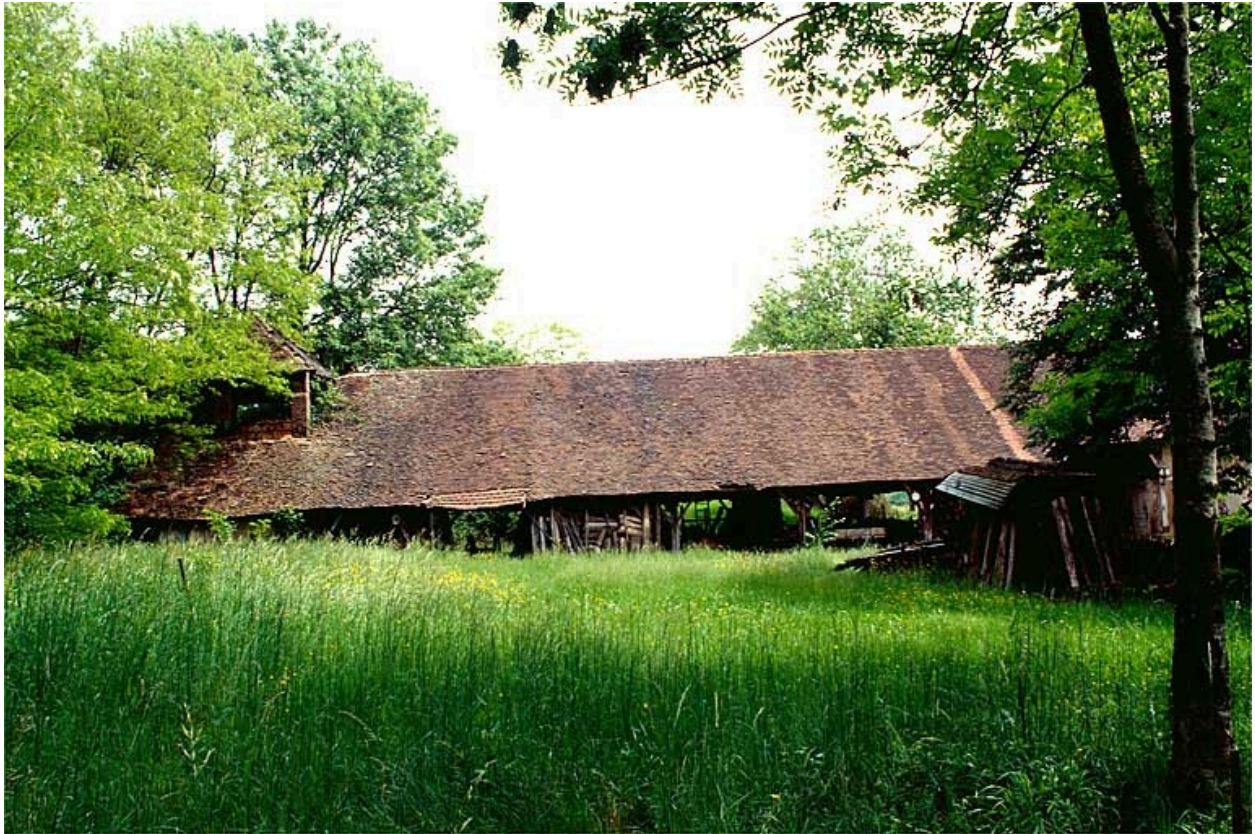
Bâtiment du four industriel et de la pièce de séchage.  
Phot. Jérôme Mongreville  
IVR43\_19963900500ZA

Bâtiment du four industriel et de la pièce de séchage.

Logement patronal à un étage carré en moellons calcaires et enduit. Atelier de fabrication : charpente en bois et essentage de planches. Four primitif ruiné en moellons calcaires. Pièce de séchage en pans de bois hourdé de briques, rehaussée en son centre d'un étage (coiffé d'un toit à croupes) servant de logement d'ouvriers. Pièce de séchage nord : charpente en bois et tuiles plates, comprenant à son extrémité un four industriel en briques couvert d'un toit en pavillon.

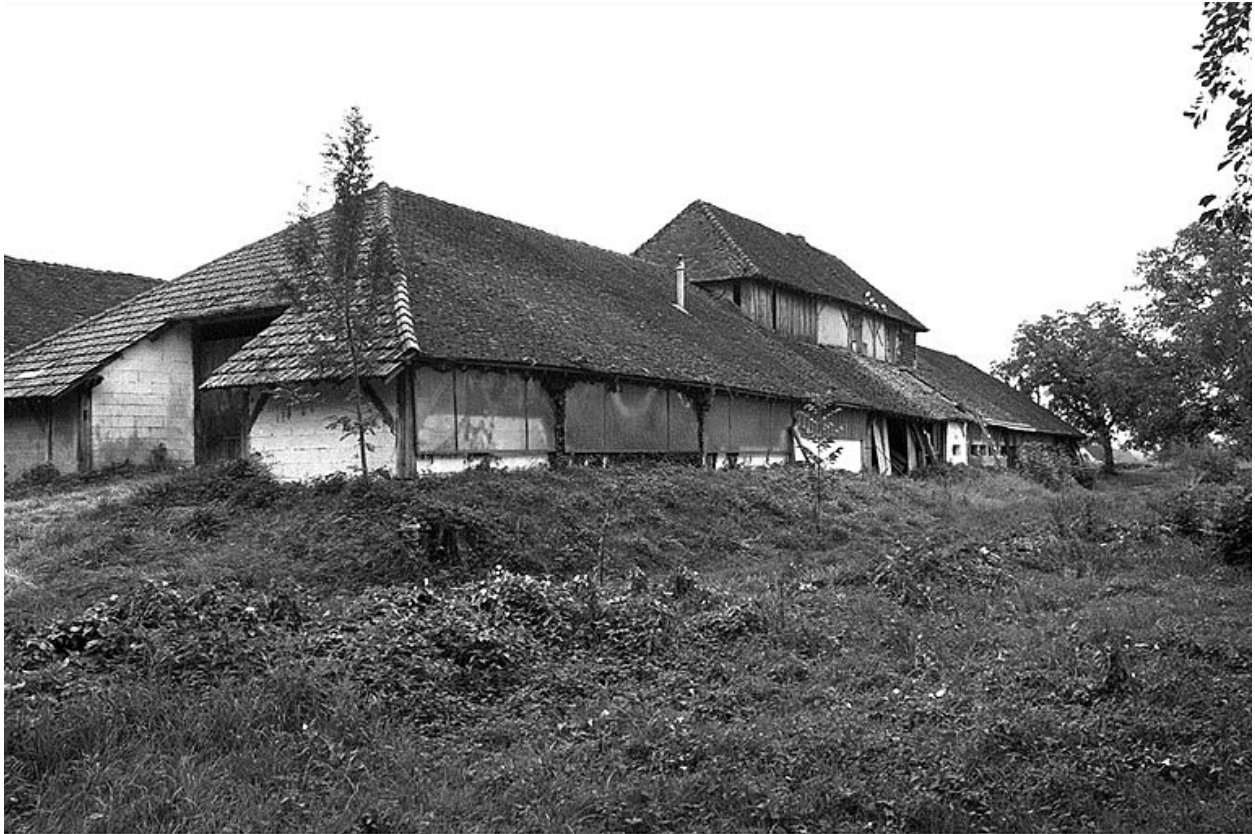
Pièce de séchage surmontée  
de son logement d'ouvriers.  
Phot. Yves Sancey  
IVR43\_19843900122X

Pièce de séchage surmontée de son logement d'ouvriers.

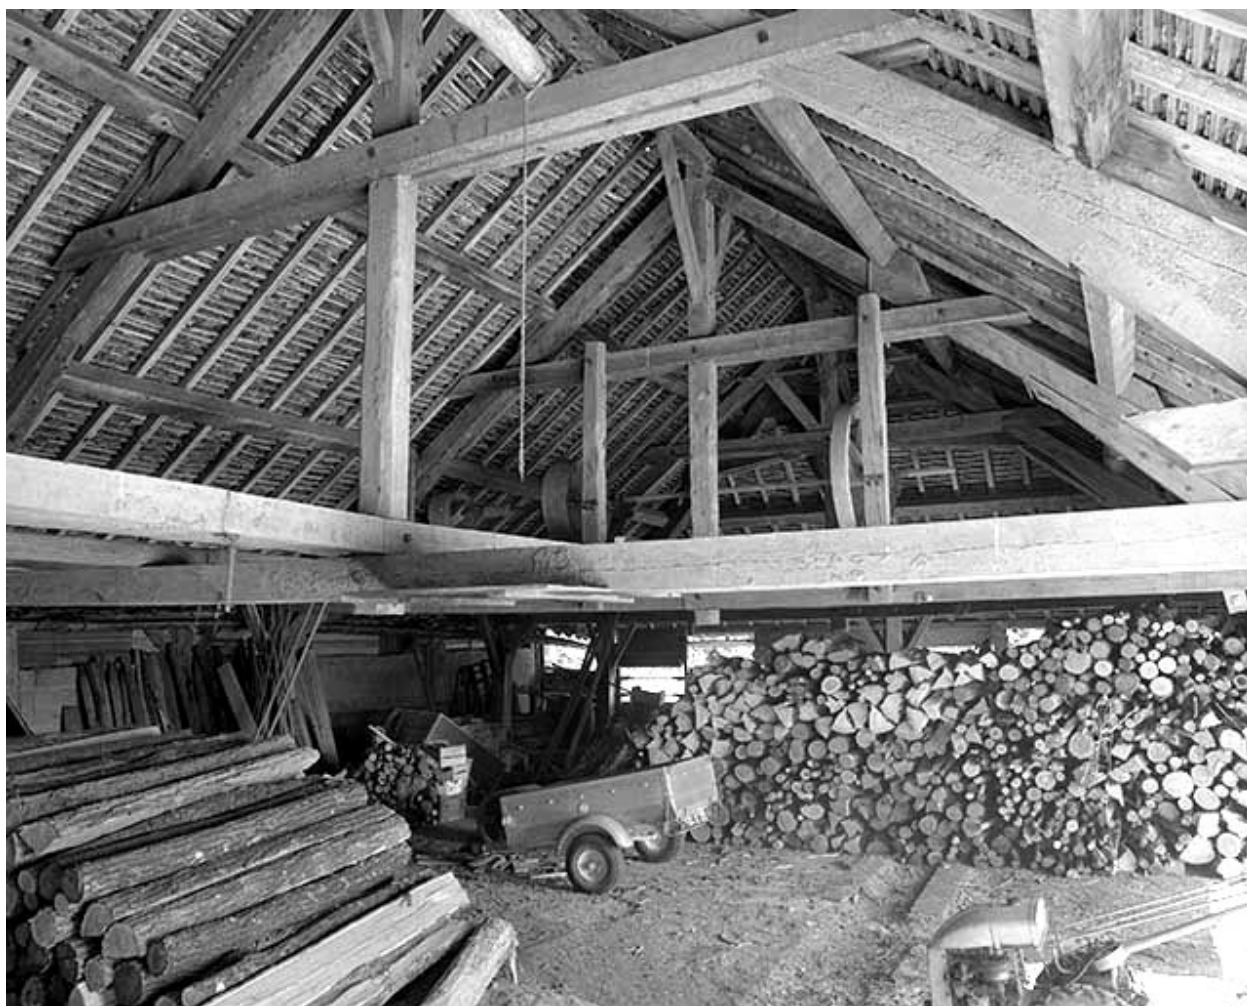
Atelier de fabrication.  
Phot. Jérôme Mongreville  
IVR43\_19963900512X

Atelier de fabrication.

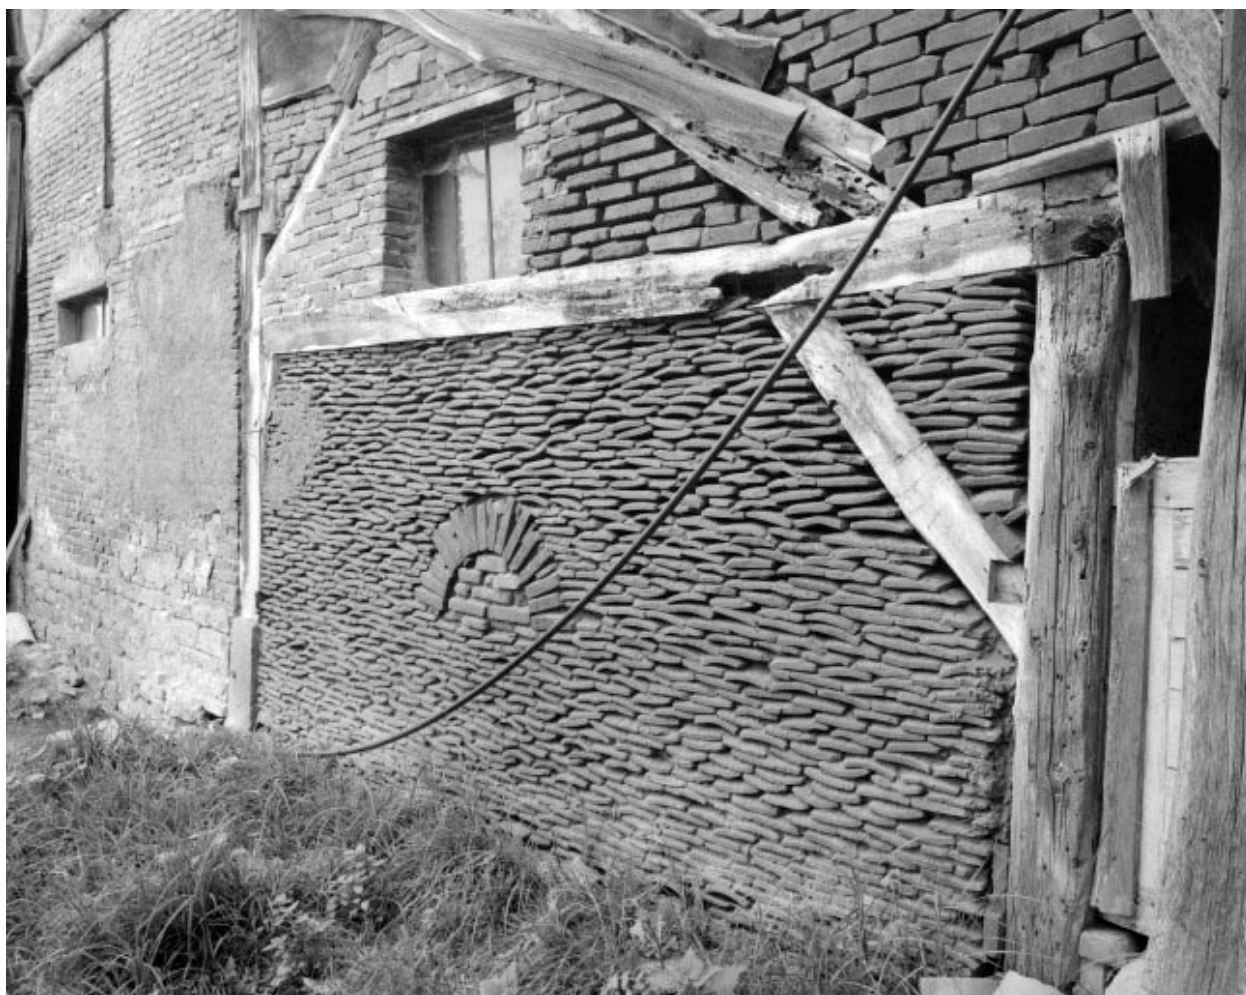
Façade ouest de l'écurie. Détail du pan-de-bois hourdé de tuiles et briques.  
Phot. Yves Sancey  
IVR43\_19843900129X

Façade ouest de l'écurie. Détail du pan-de-bois hourdé de tuiles et briques.

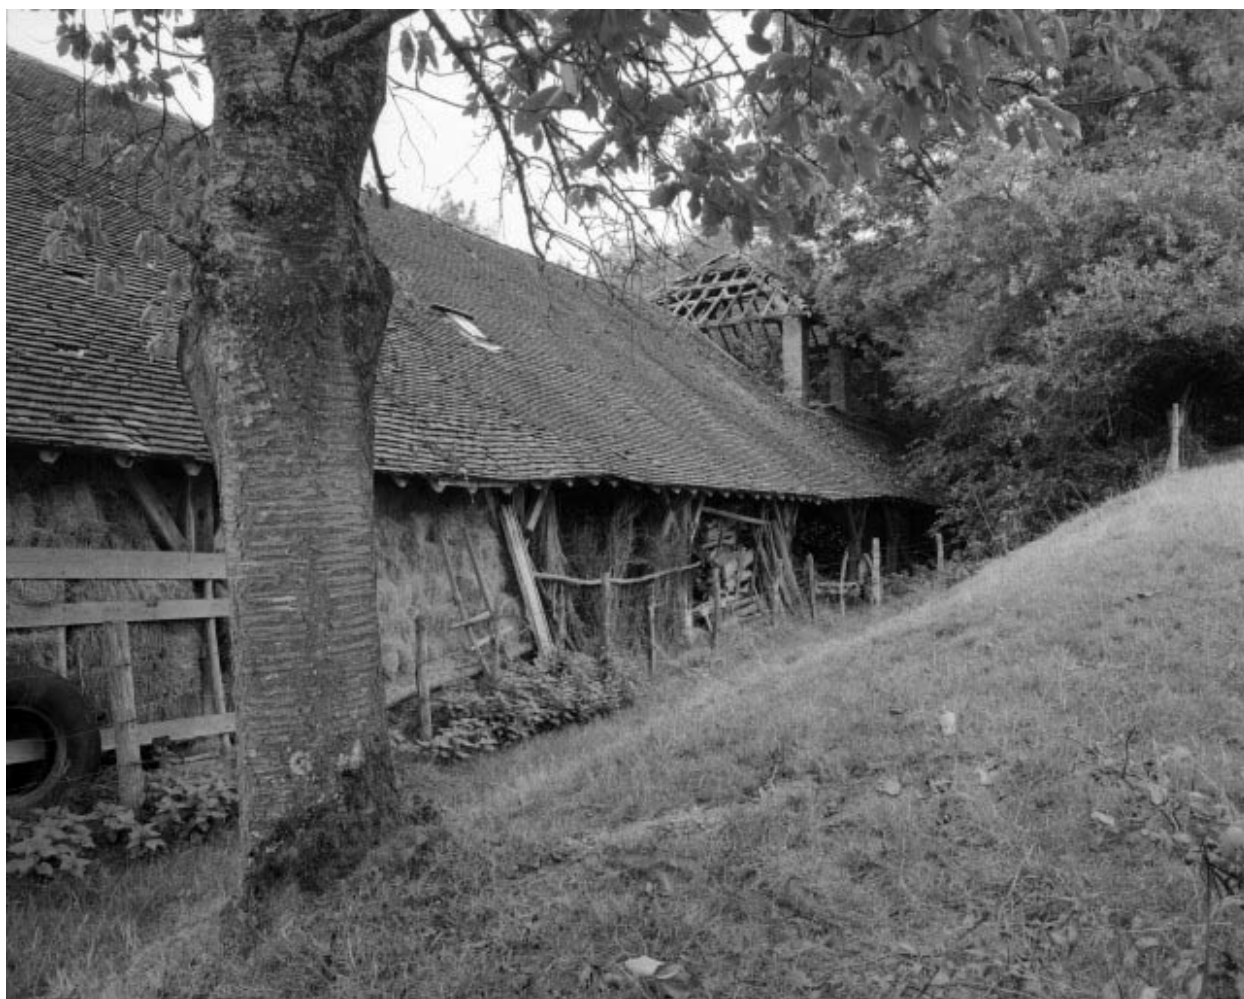
Pièce de séchage et four industriel depuis le sud-est.  
Phot. Yves Sancey  
IVR43\_19843900126X

Pièce de séchage et four industriel depuis le sud-est.

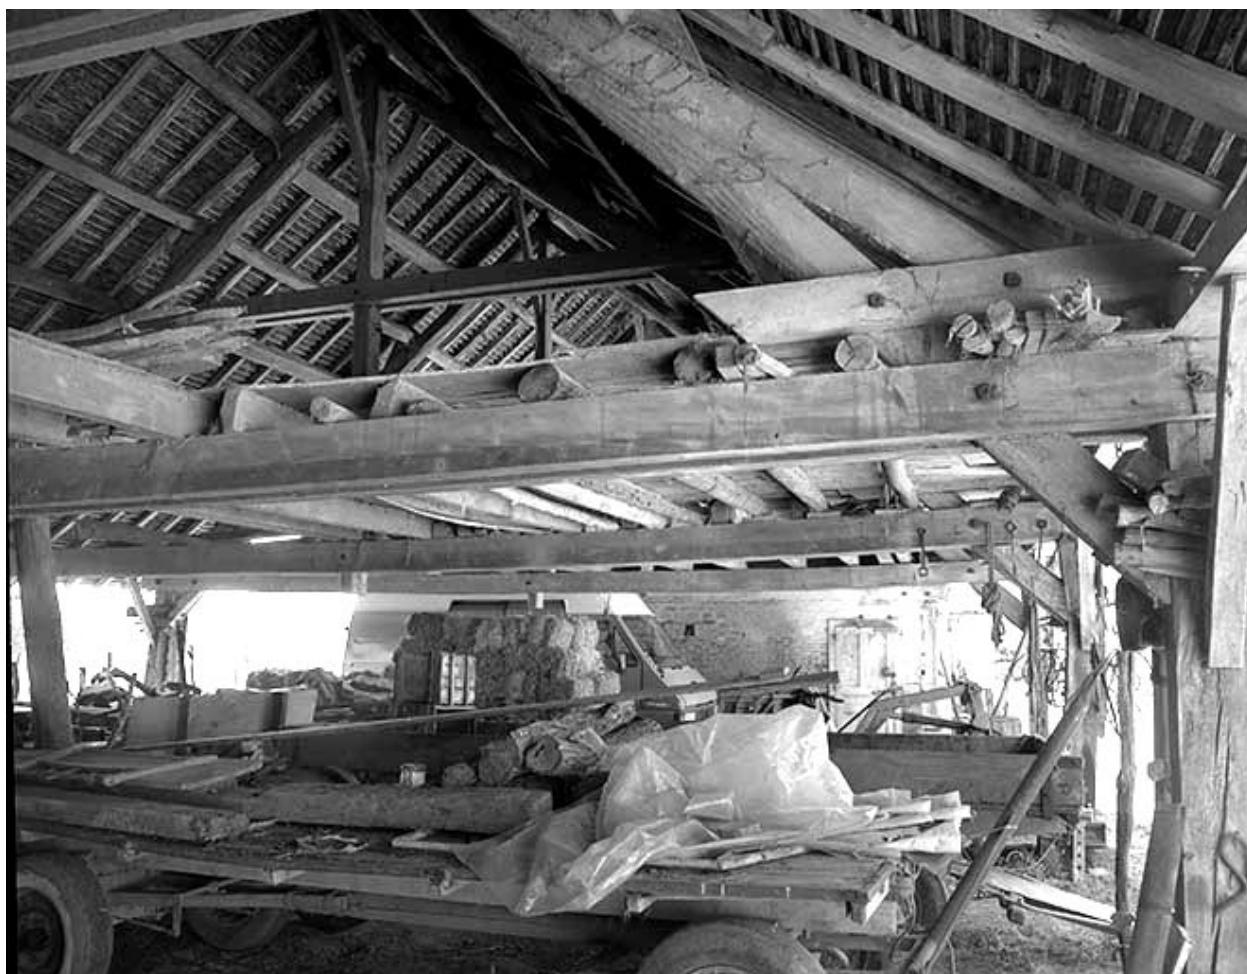
Vue intérieure de la pièce de séchage.  
Phot. Jérôme Mongreville  
IVR43\_19963900511X

Vue intérieure de la pièce de séchage.
