Bourgogne-Franche-Comté, Côte-d'Or  
Crugéy  
bief 17 du versant Saône

## **pont routier isolé de Crugéy (canal de Bourgogne)**

Numéro de dossier : IA21003689  
Date de l'enquête initiale : 2007  
Date(s) de rédaction : 2008, 2011  
Cadre de l'étude : enquête thématique régionale canaux de Bourgogne  
Degré d'étude : étudié

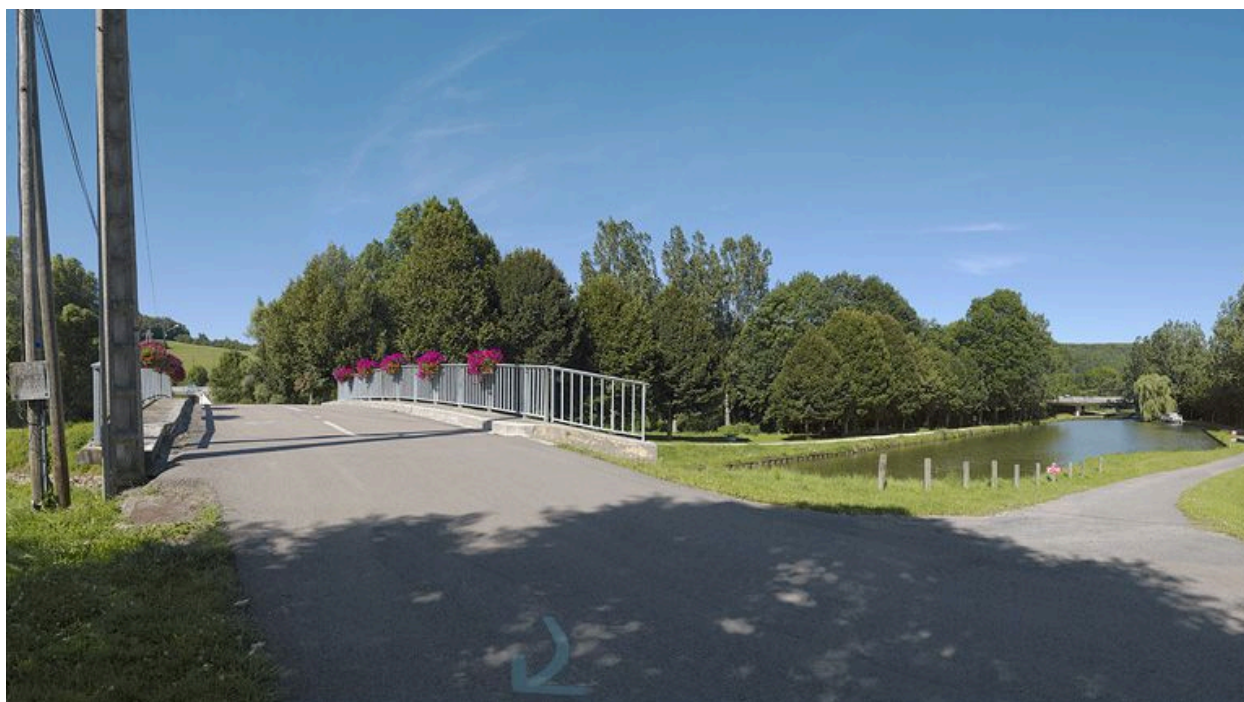
IVR26\_20122102261NUC4AQ

Le pont isolé de Crugey : le port de Crugey, le viaduc en arrière-plan.

Culées en pierre. La chaussée a été élargie par la mise en place d'éléments porteurs en béton, tablier en métal moderne. Parapet moderne en métal.
