Bourgogne, Côte-d'Or
Brémur-et-Vaurois
Brémur
rue du Château

colombier

Numéro de dossier : IA21005847

Cadre de l'étude : enquête thématique régionale pierre sèche en couverture

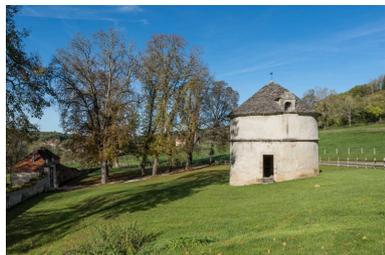
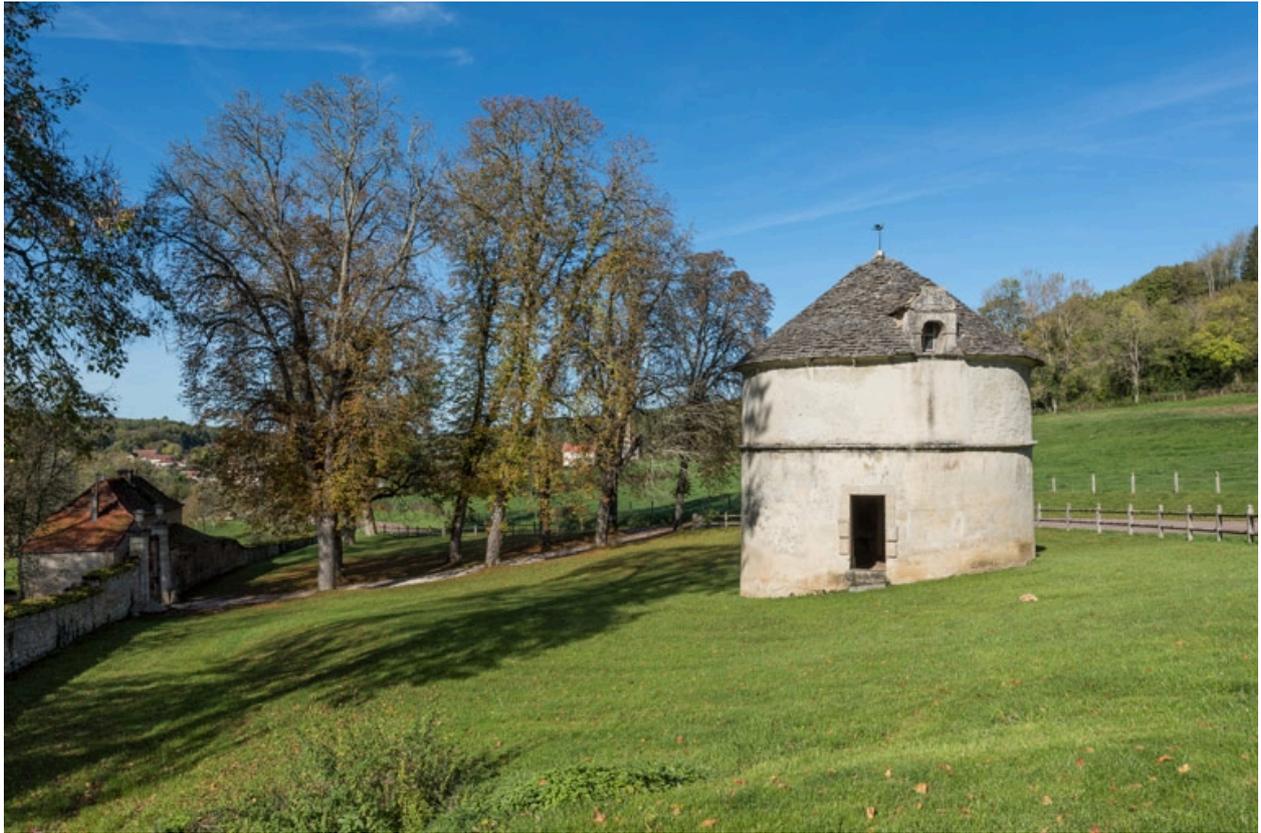
Vue d'ensemble depuis le sud.
Phot. Pierre-Marie Barbe-Richaud
IVR26_20222101032NUC4A

Vue d'ensemble depuis le sud.

Colombier de plan circulaire couvert en pierre calcaire. Les pierres reposent sur une charpente en bois. Le colombier est percé d'une porte piétonne et de deux lucarnes. Un larmier scinde l'élévation en deux et permet d'écarter les eaux pluviales. La lucarne sud est particulièrement soignée : deux volutes encadrent la partie centrale du fronton. A l'intérieur, la charpente formée d'un poteau central pivotant, des potences réunissant le poteau à une échelle tournante et les boulines sont conservés.

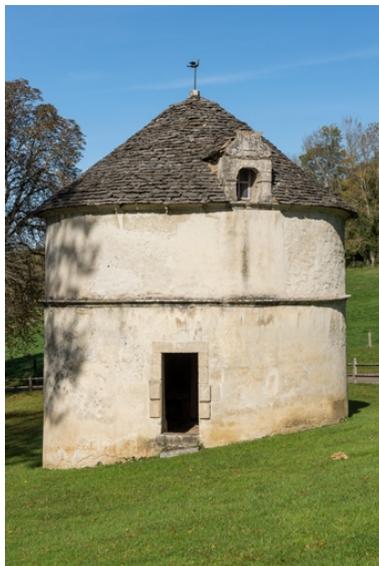
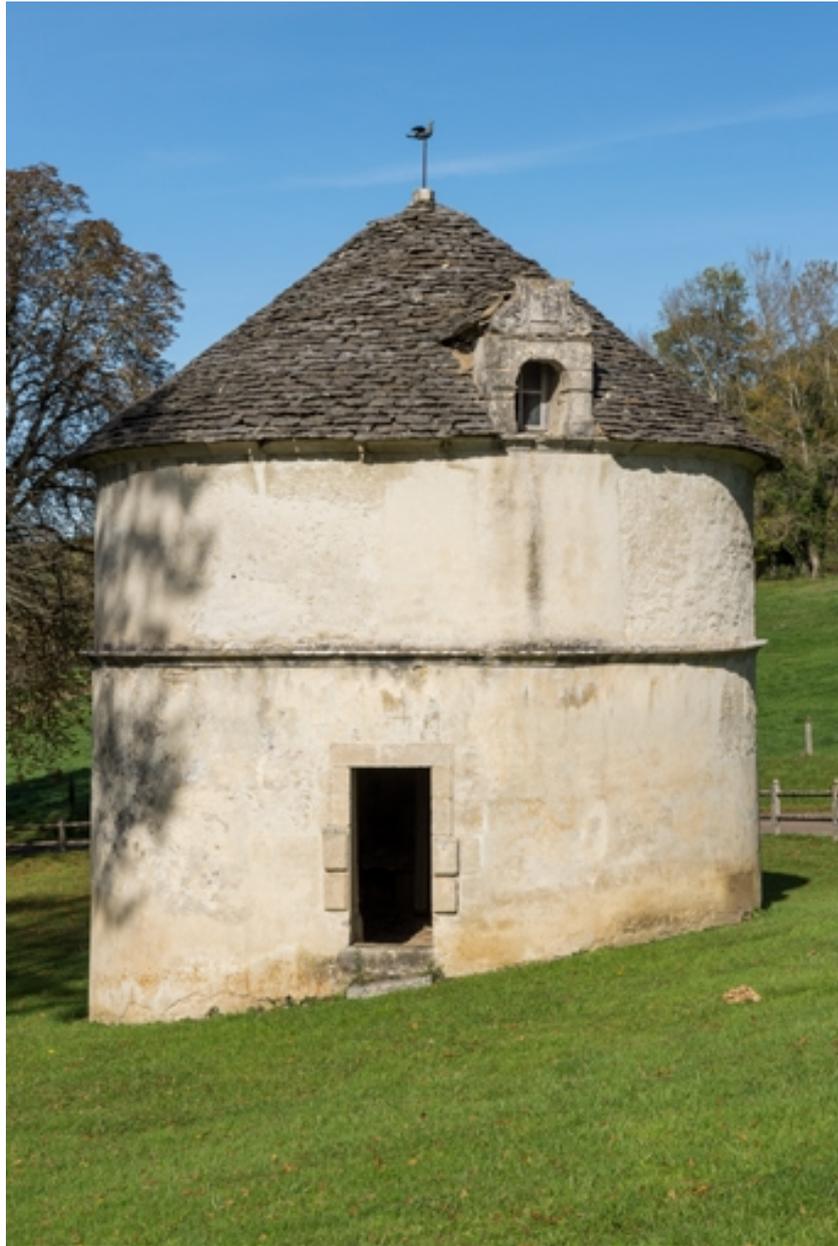
Vue des ouvertures côté sud.
Phot. Pierre-Marie Barbe-Richaud
IVR26_20222101033NUC4A

Vue des ouvertures côté sud.

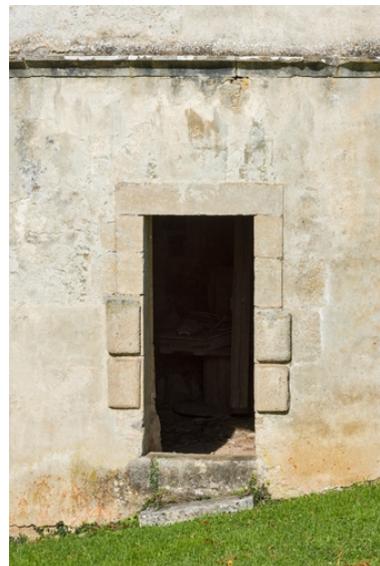
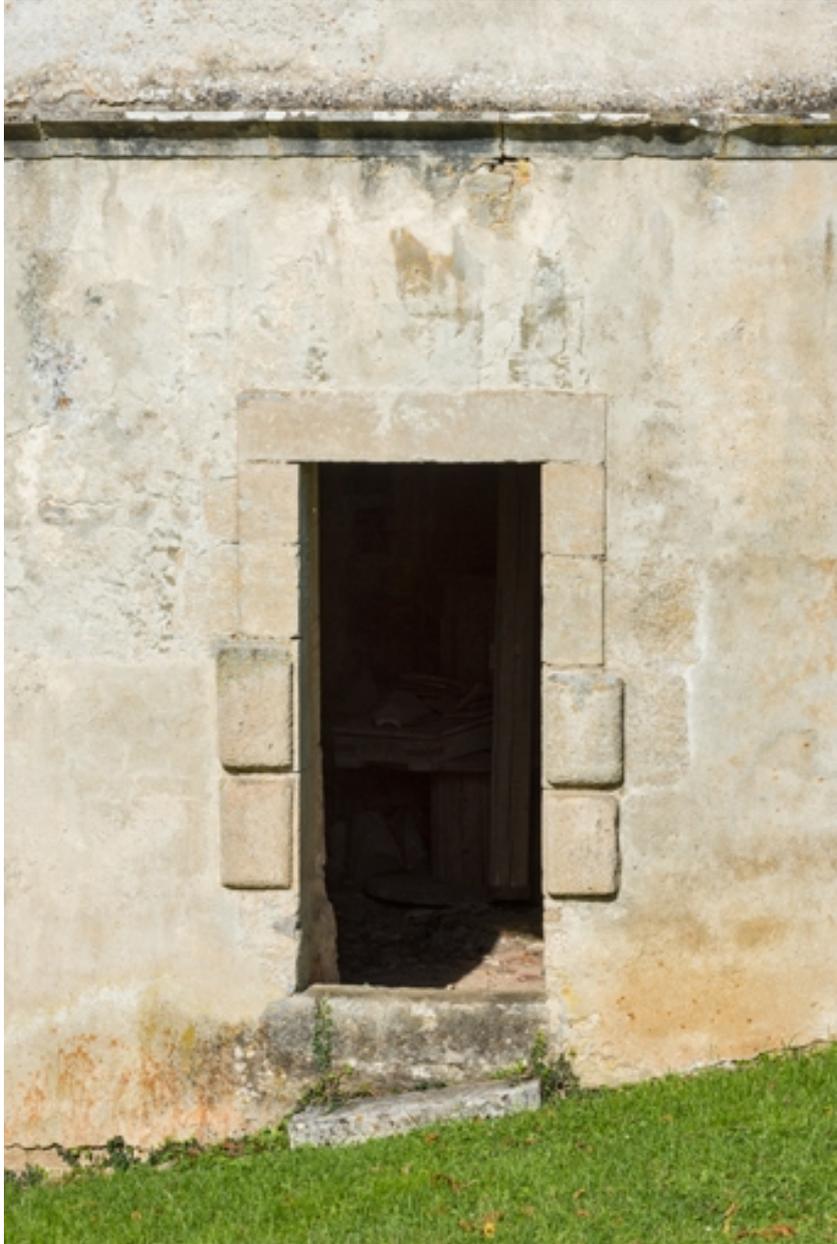
Détail de la porte.
Phot. Pierre-Marie Barbe-Richaud
IVR26_20222101034NUC4A

Détail de la porte.

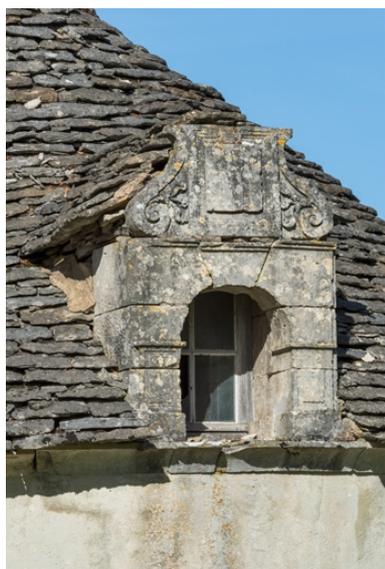
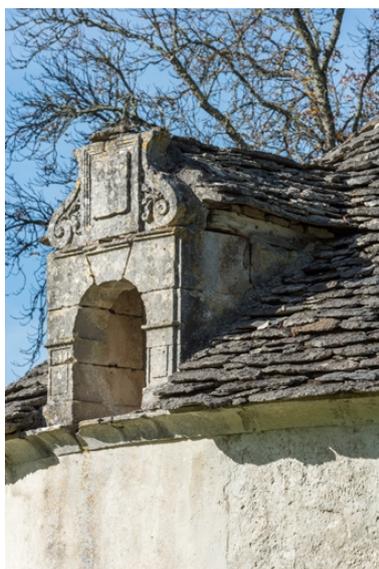
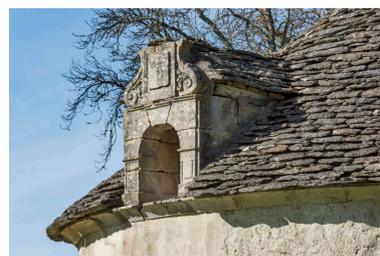
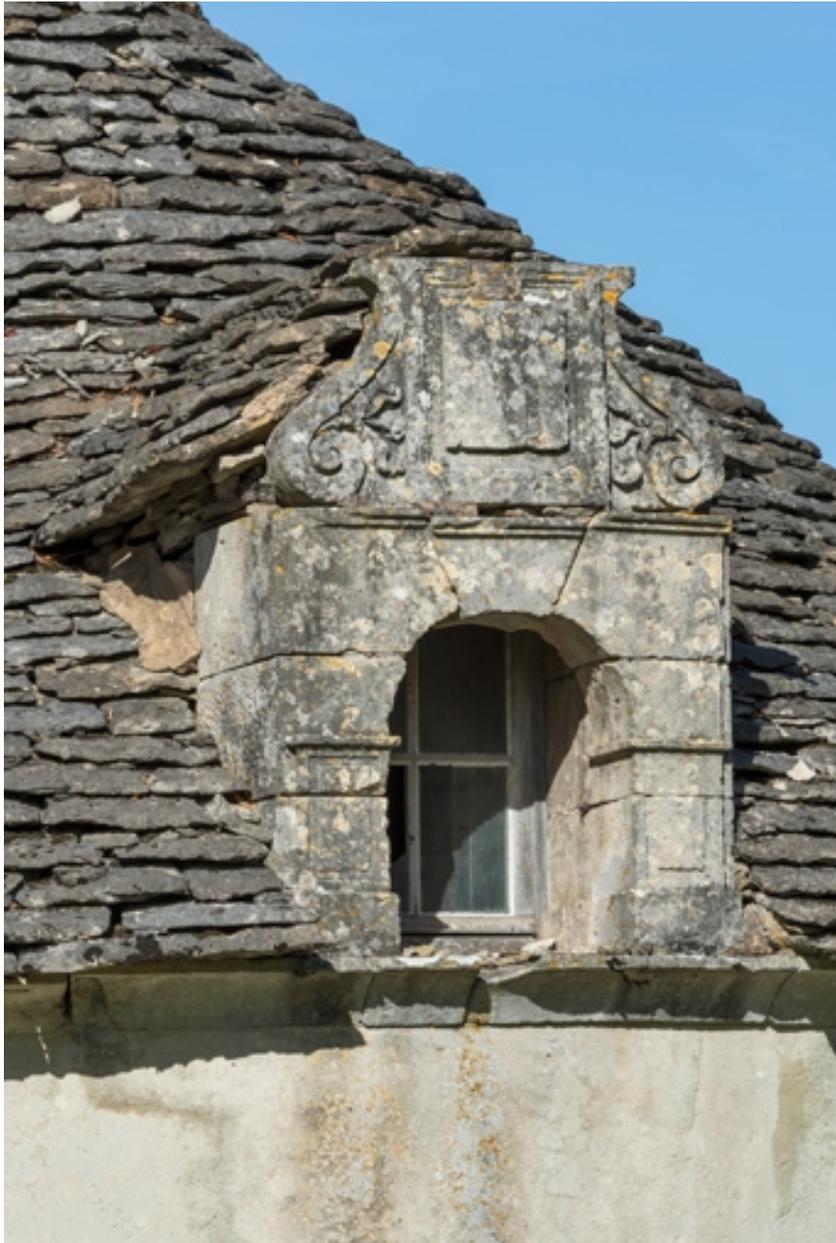
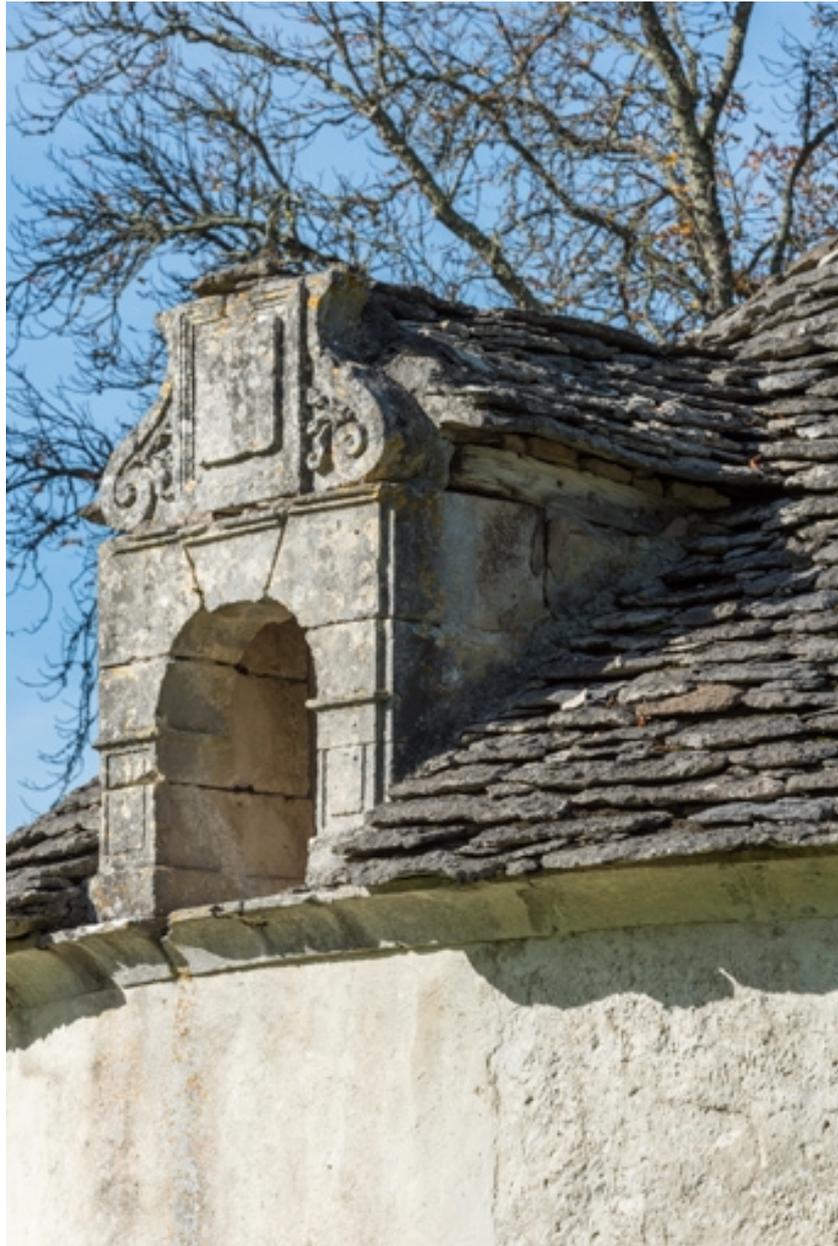
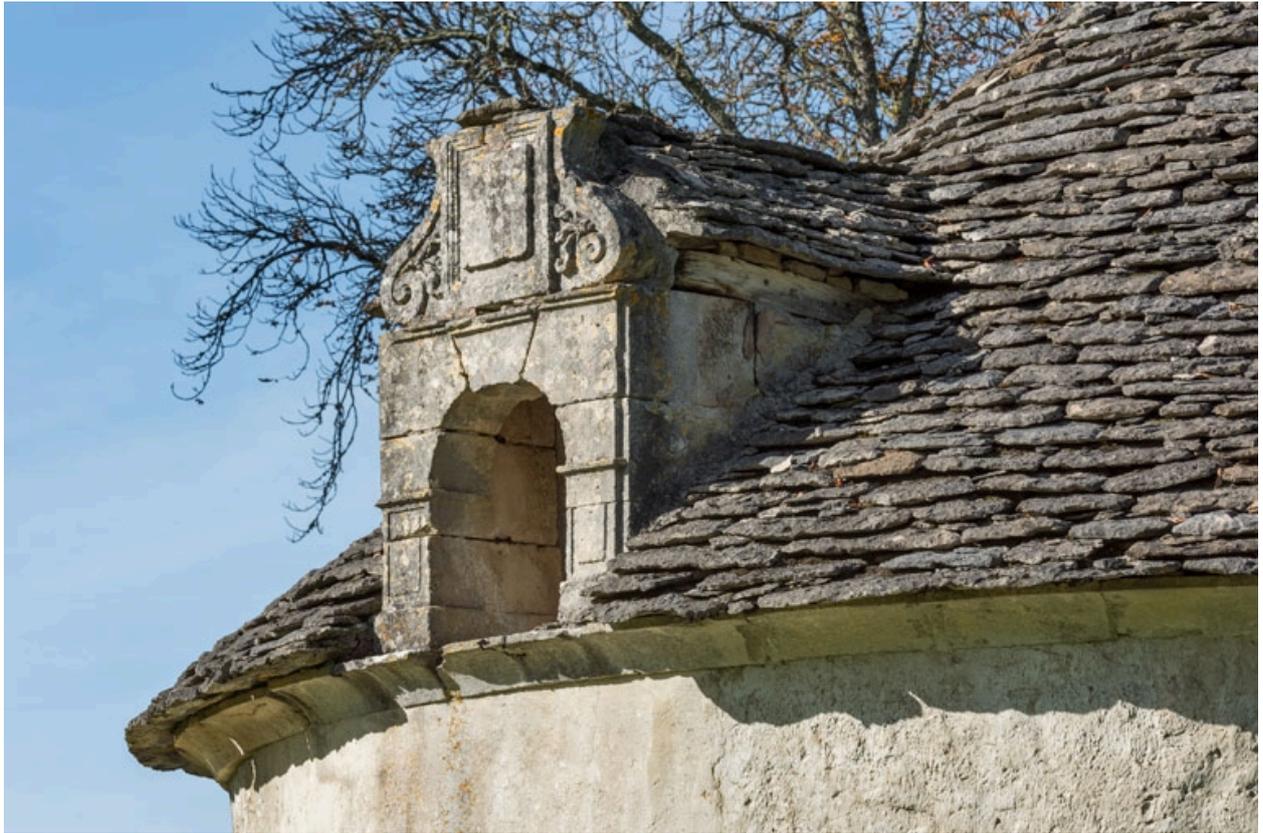
Détail de la lucarne sud.
Phot. Pierre-Marie Barbe-Richaud
IVR26_20222101035NUC4A

Détail de la lucarne sud.
Phot. Pierre-Marie Barbe-Richaud
IVR26_20222101037NUC4A

Détail de la lucarne sud.
Phot. Pierre-Marie Barbe-Richaud
IVR26_20222101038NUC4A

Détail de la lucarne sud.

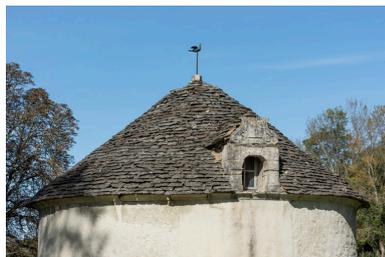
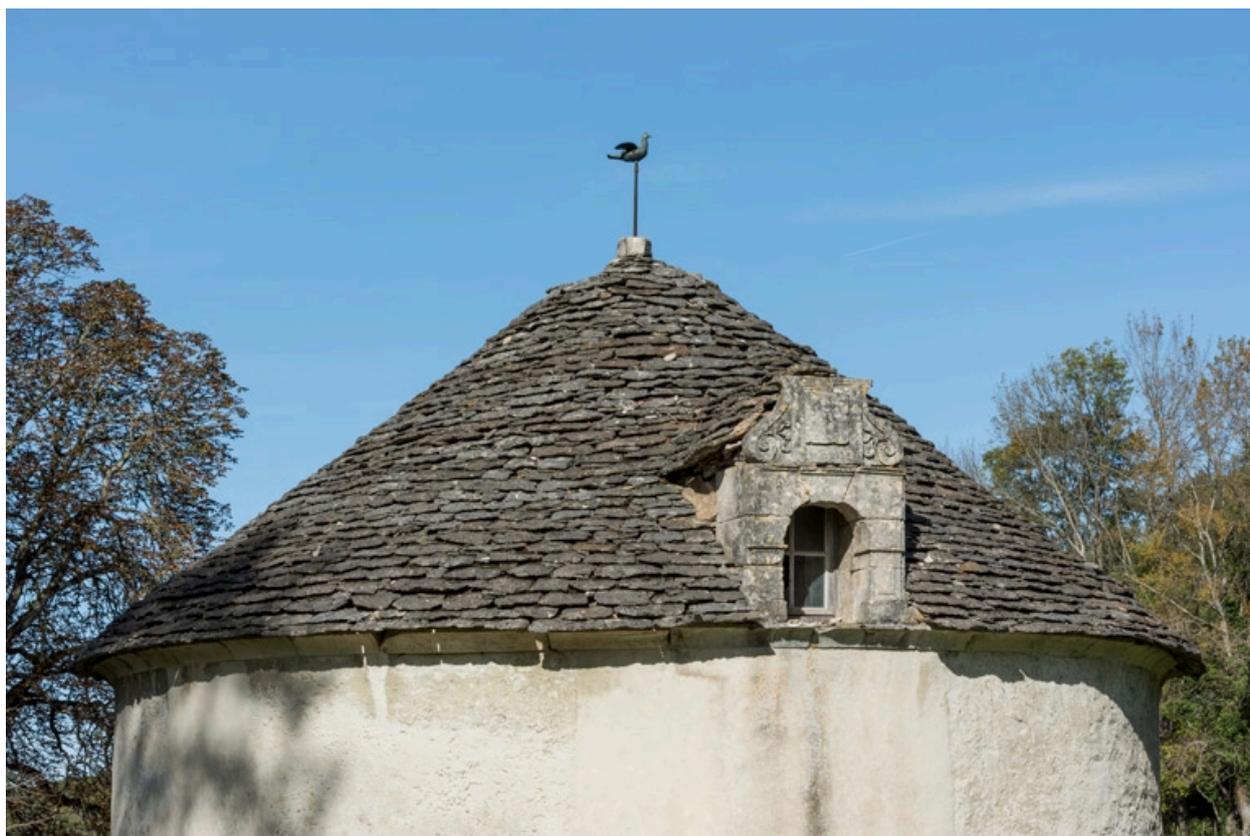
Détail de la toiture.

Matériau(x) de couverture : calcaire en couverture

Type(s) de couverture : toit conique

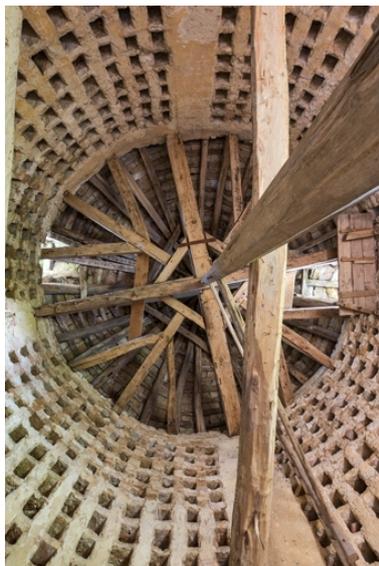
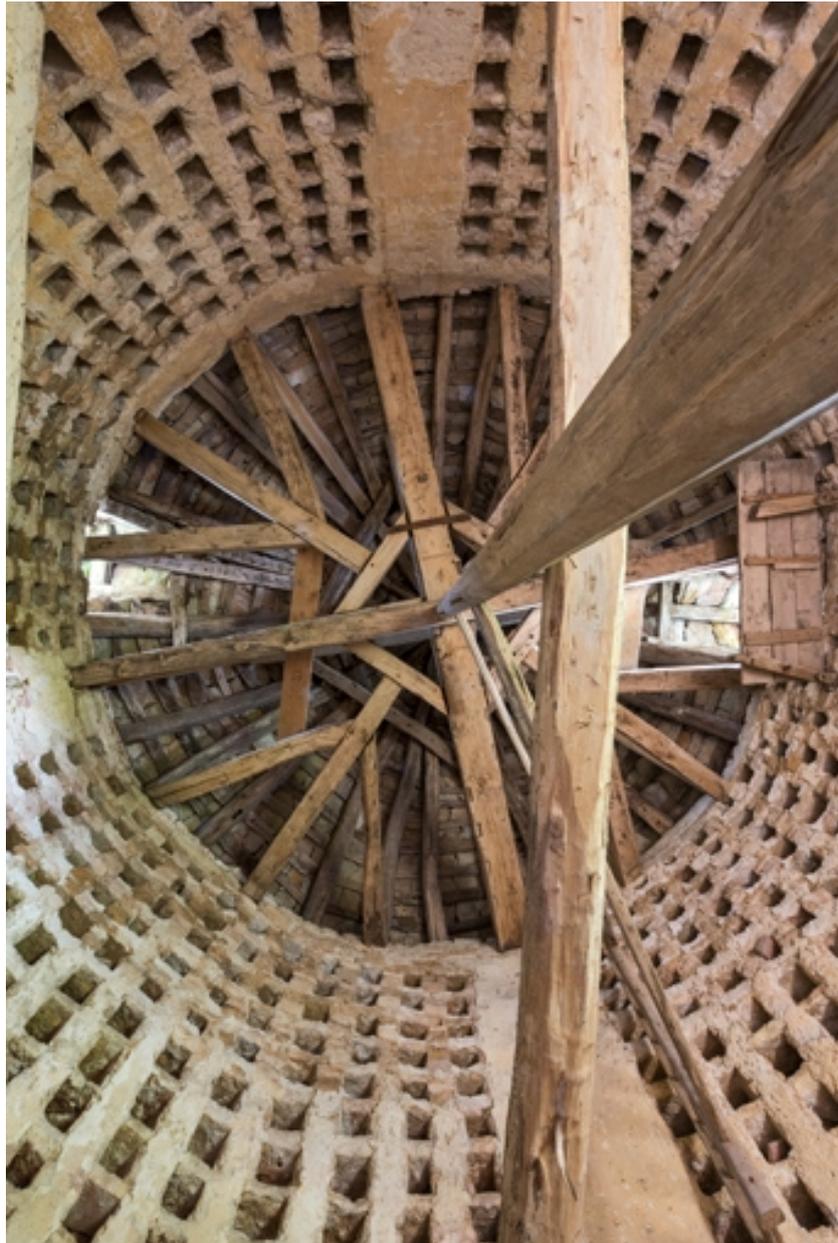
Vue intérieure.

Couvrements : charpente en bois apparente
