Bourgogne-Franche-Comté, Doubs  
Besançon  
îlot Saint-Pierre  
2 place du Huit-Septembre

## **immeuble**

Numéro de dossier : IA25000586  
Date de l'enquête initiale : 1996  
Date(s) de rédaction : 2009  
Cadre de l'étude : enquête thématique régionale demeures bisontines  
Degré d'étude : étudié  
Référence du dossier Monument Historique : PA00101547

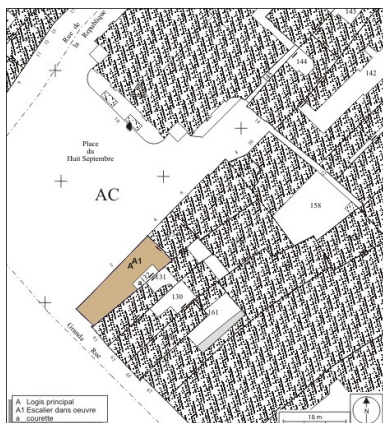
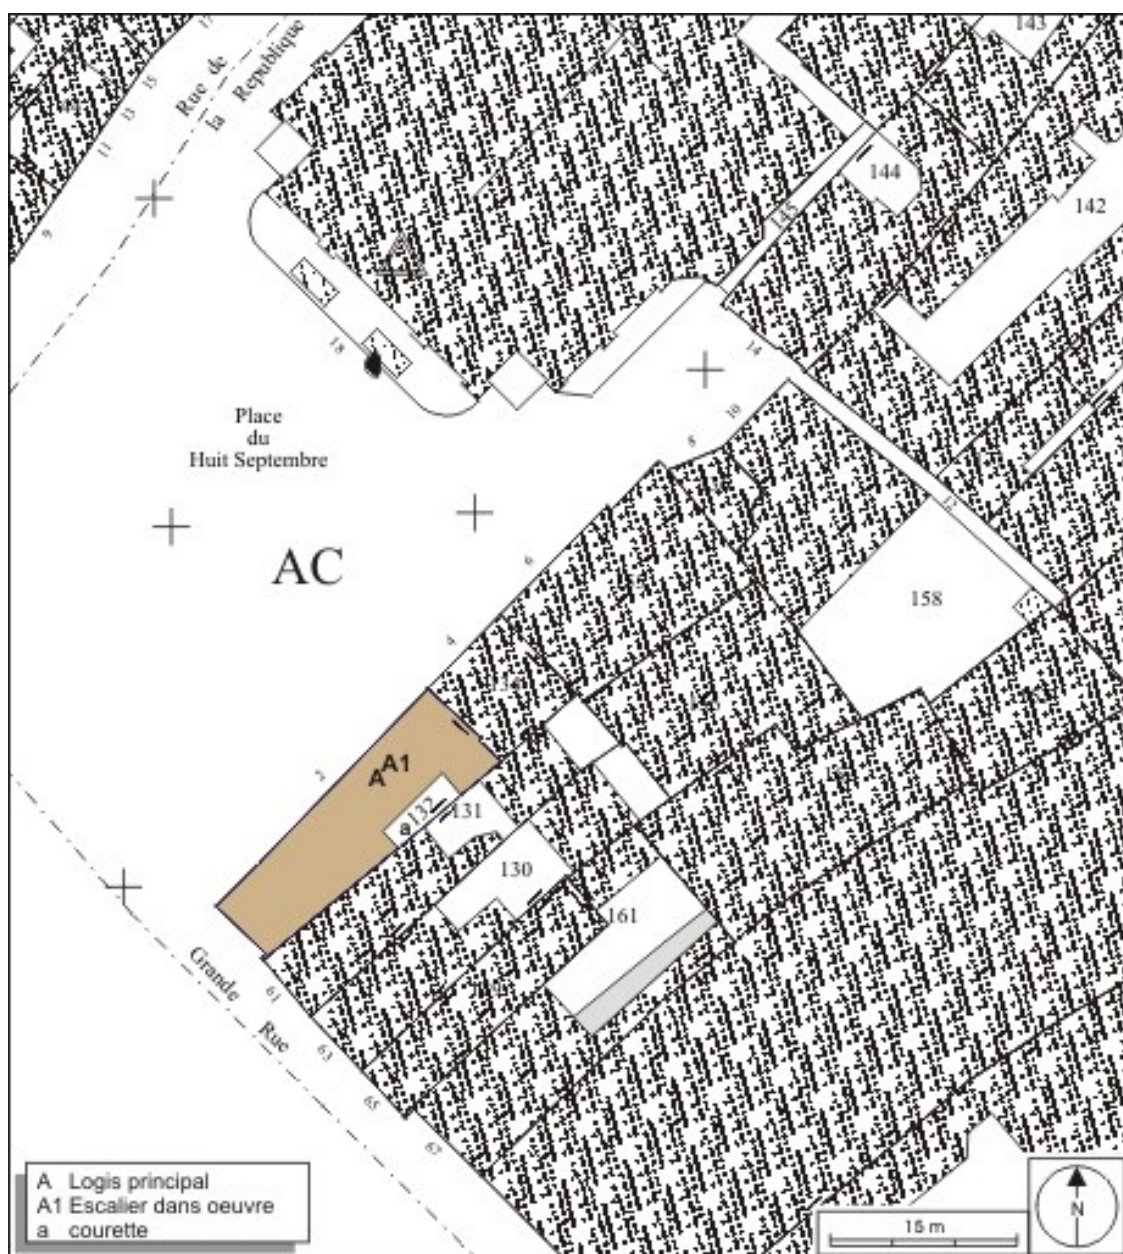
IVR43\_20102500053NUDA

Plan masse et de situation. Extrait du plan cadastral, 1974, section AC.

Technique de relevé : reprise de fond ; Échelle : 1/500

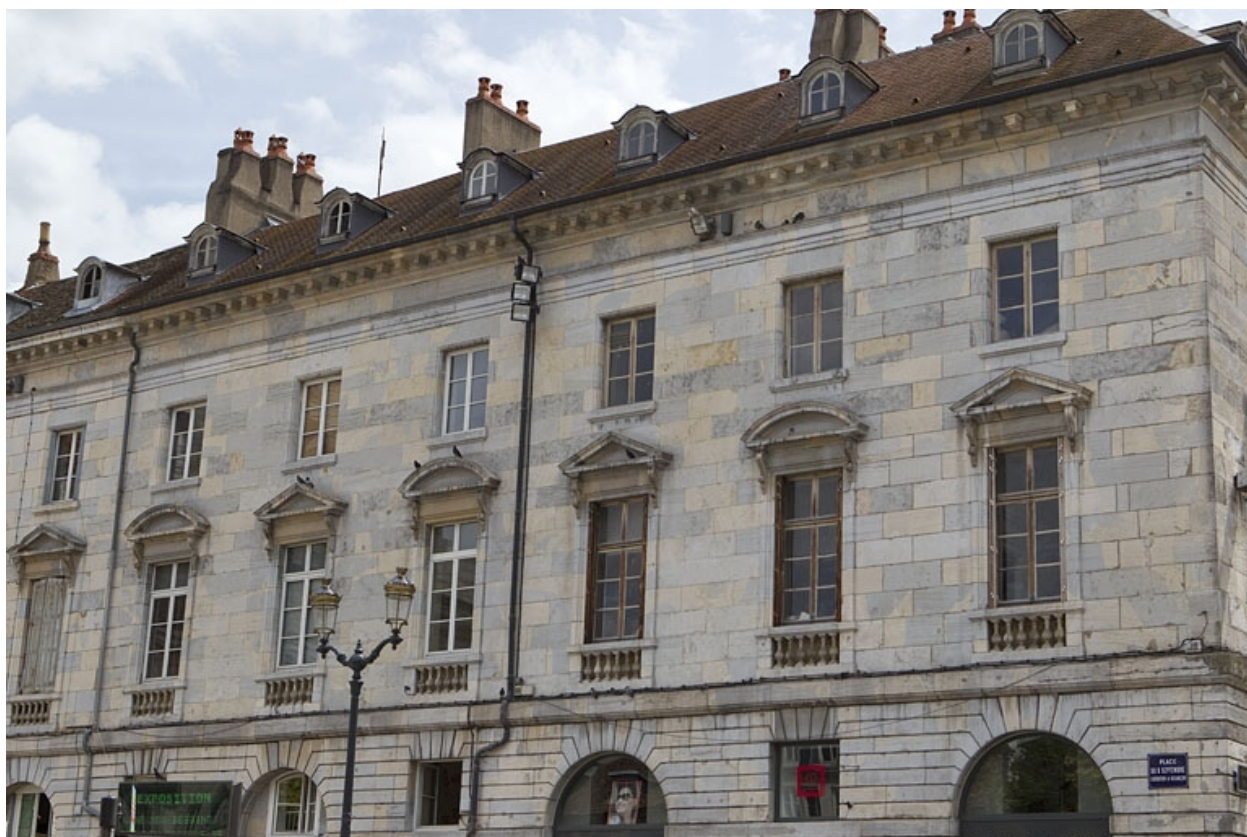
IVR43\_20102501196NUC2A

Détail de la façade antérieure de trois quarts droit.

Les fenêtres du premier étage possèdent des garde-corps en forme de balustre et sont surmontées de frontons alternativement cintrés et triangulaires.
