Franche-Comté, Doubs  
Besançon  
îlot Saint-Maurice  
8 rue des Martelots

## **hôtel Mallarmey de Roussillon**

Numéro de dossier : IA25000430  
Date de l'enquête initiale : 1996  
Date(s) de rédaction : 2006  
Cadre de l'étude : enquête thématique régionale demeures bisontines  
Degré d'étude : étudié

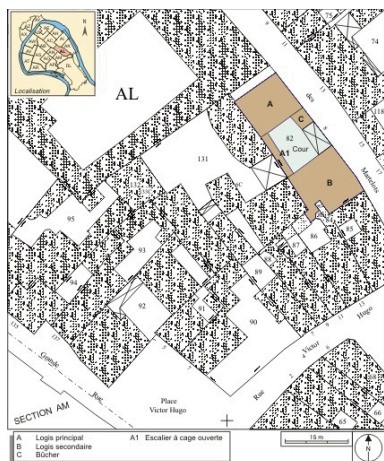
Plan masse et de situation. Extrait du plan cadastral, 1974, section AL.

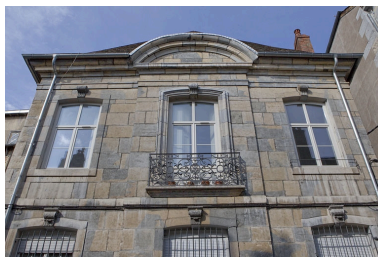
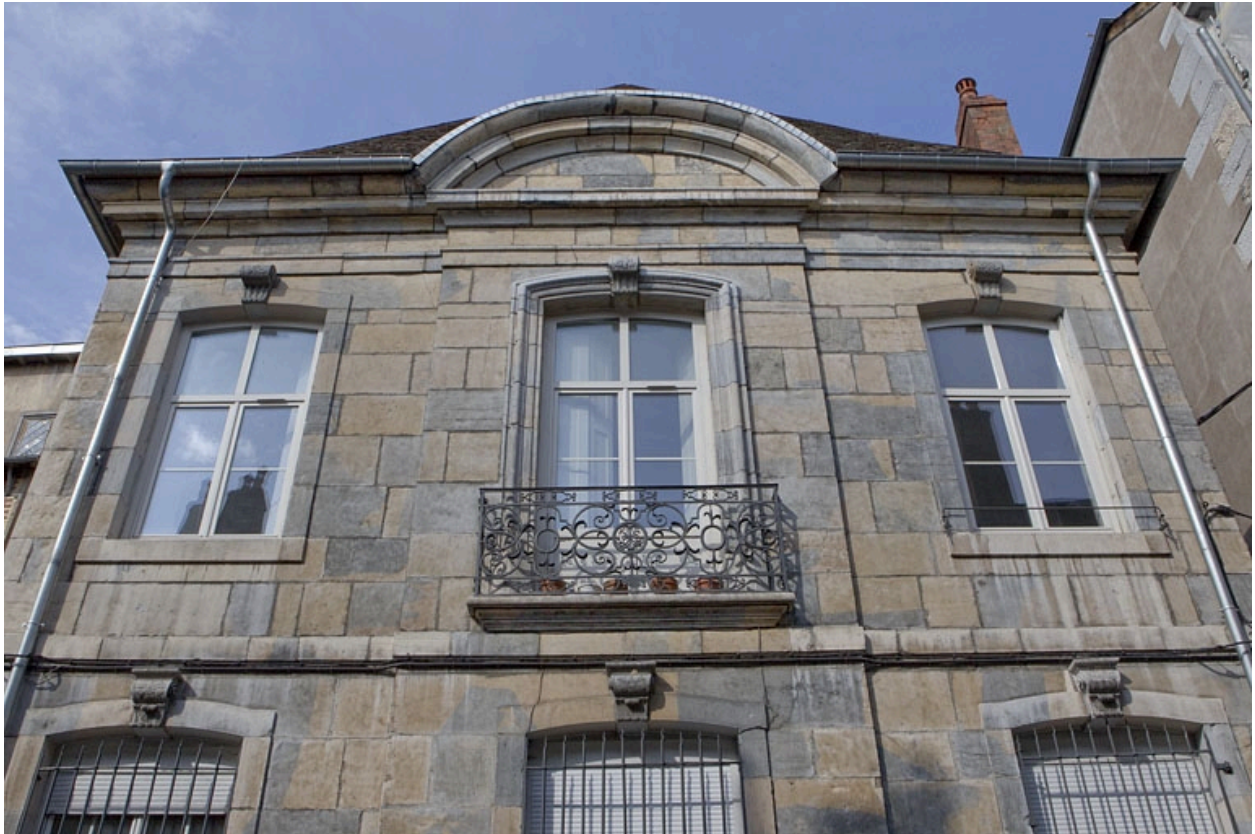
Aile droite : partie supérieure  
de la façade sur rue  
surmontée d'un fronton cintré.  
Phot. Yves Sancey  
IVR43\_20102501016NUC2A

Aile droite : partie supérieure de la façade sur rue surmontée d'un fronton cintré.

L'élévation antérieure de la partie droite de l'hôtel est surmontée d'un fronton cintré ; les balcons en ferronnerie sont ornés d'un monogramme illisible entouré d'entrelacs.

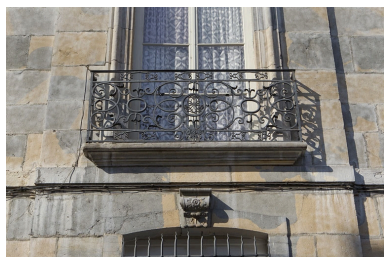
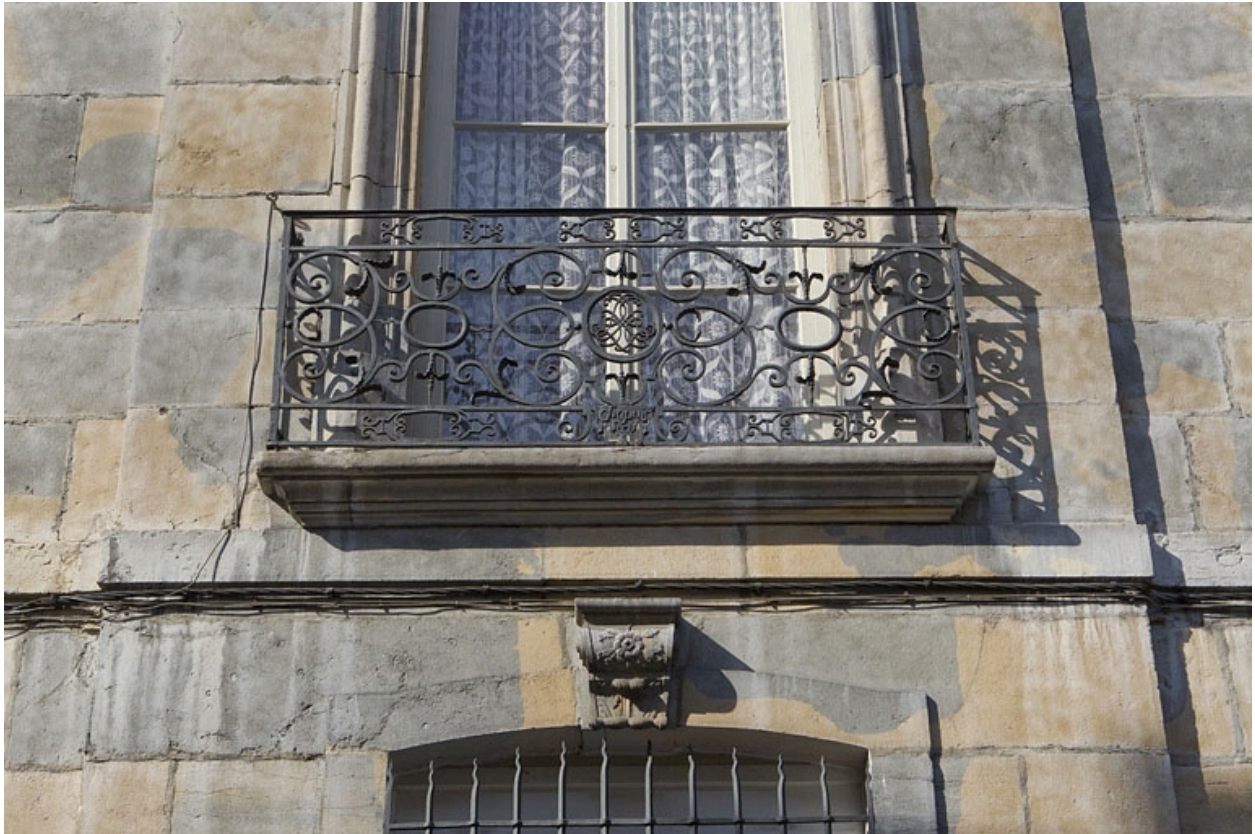
Aile droite : détail d'un garde-  
corps d'une fenêtre du premier étage.  
Phot. Yves Sancey  
IVR43\_20102501018NUC2A

Aile droite : détail d'un garde-corps d'une fenêtre du premier étage.

L'hôtel a été construit, sur un sous-sol plus ancien, dans la 1<sup>ère</sup> moitié du 18<sup>e</sup> siècle. Ses deux corps de logis symétriques ont été dotés chacun au premier étage d'un balcon en ferronnerie portant la signature du serrurier Nicolas Chapuis. Le 26 décembre 1769, l'hôtel est vendu par le marquis de Germigny à Joseph de Mallarmey, comte de Roussillon. Au 19<sup>e</sup> siècle, la partie gauche de l'hôtel, à deux étages carrés d'origine, est surélevé d'un étage, engendrant un grand développement du système distributif (escaliers, passages) entre les deux corps de bâtiment, dont la cage fut alors protégée par une cloison en pan de bois.

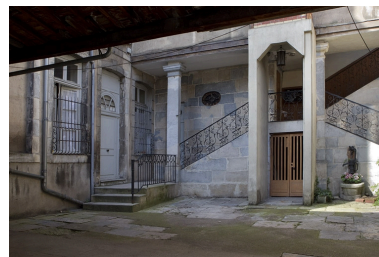
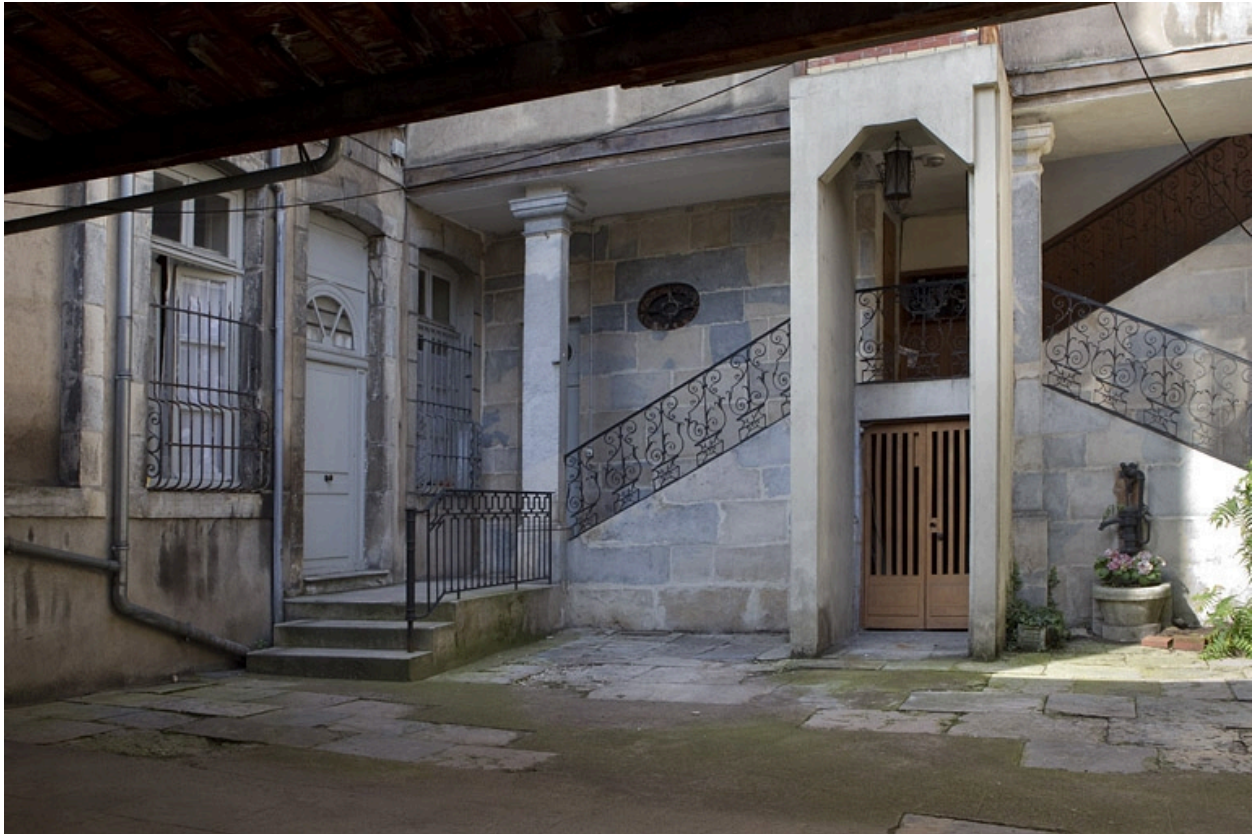
Vue du départ de l'escalier en  
fond de cour, de trois quarts droit.  
Phot. Yves Sancey  
IVR43\_20102501010NUC2A

Vue du départ de l'escalier en fond de cour, de trois quarts droit.

Escaliers : escalier de distribution extérieur : escalier de type complexe, cage ouverte, en maçonnerie ; escalier dans-œuvre : escalier tournant à retours avec jour, en charpente

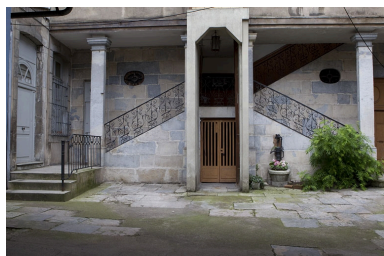
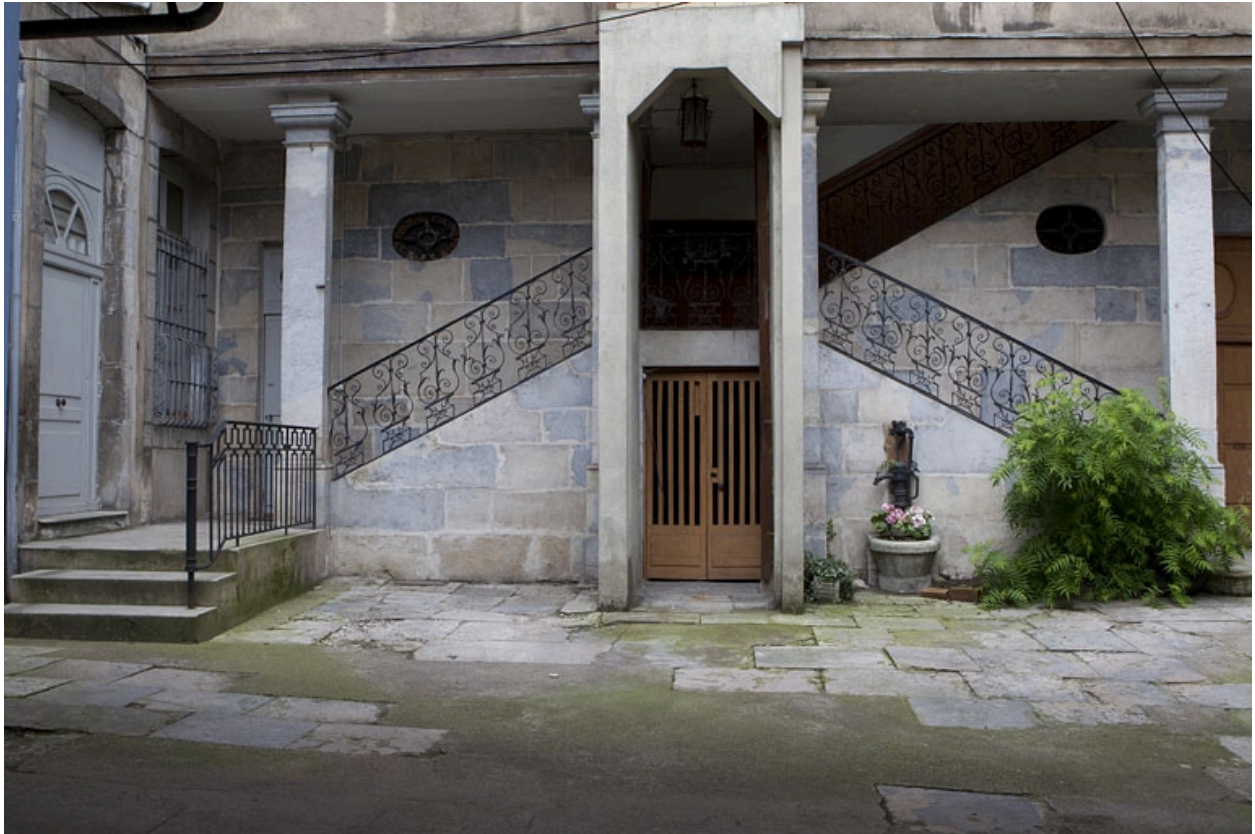
Vue du départ de l'escalier  
en fond de cour, de face.  
Phot. Yves Sancey  
IVR43\_20102501011NUC2A

Vue du départ de l'escalier en fond de cour, de face.

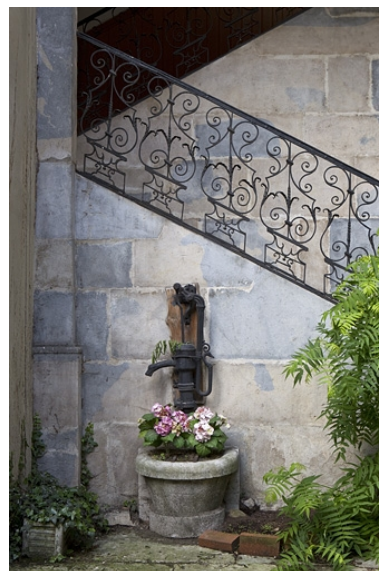
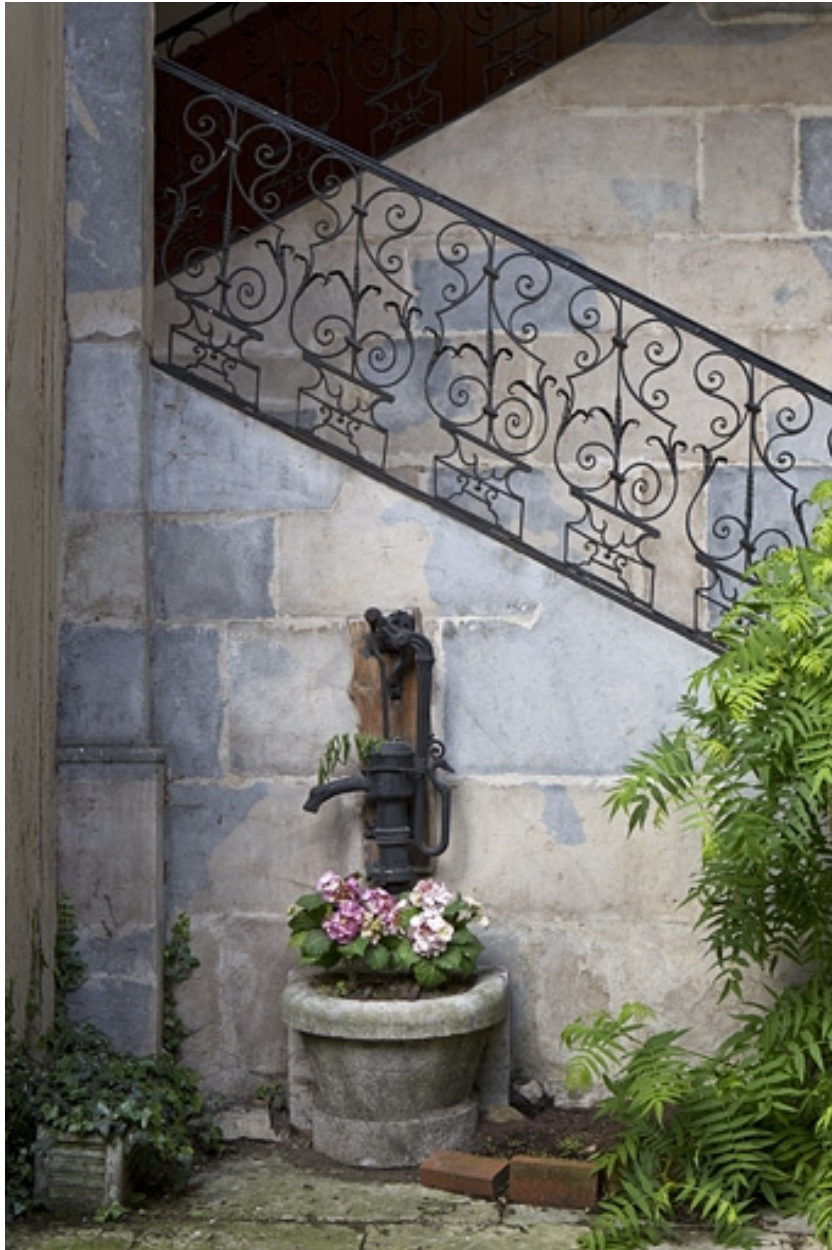
Escalier, première volée : détail  
de la rampe en ferronnerie  
et de la borne fontaine.  
Phot. Yves Sancey  
IVR43\_20102501015NUC2A

Escalier, première volée : détail de la rampe en ferronnerie et de la borne fontaine.

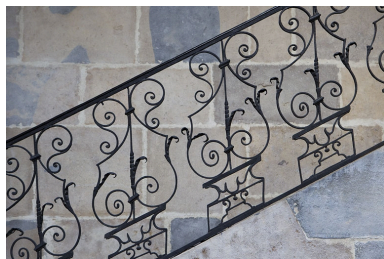
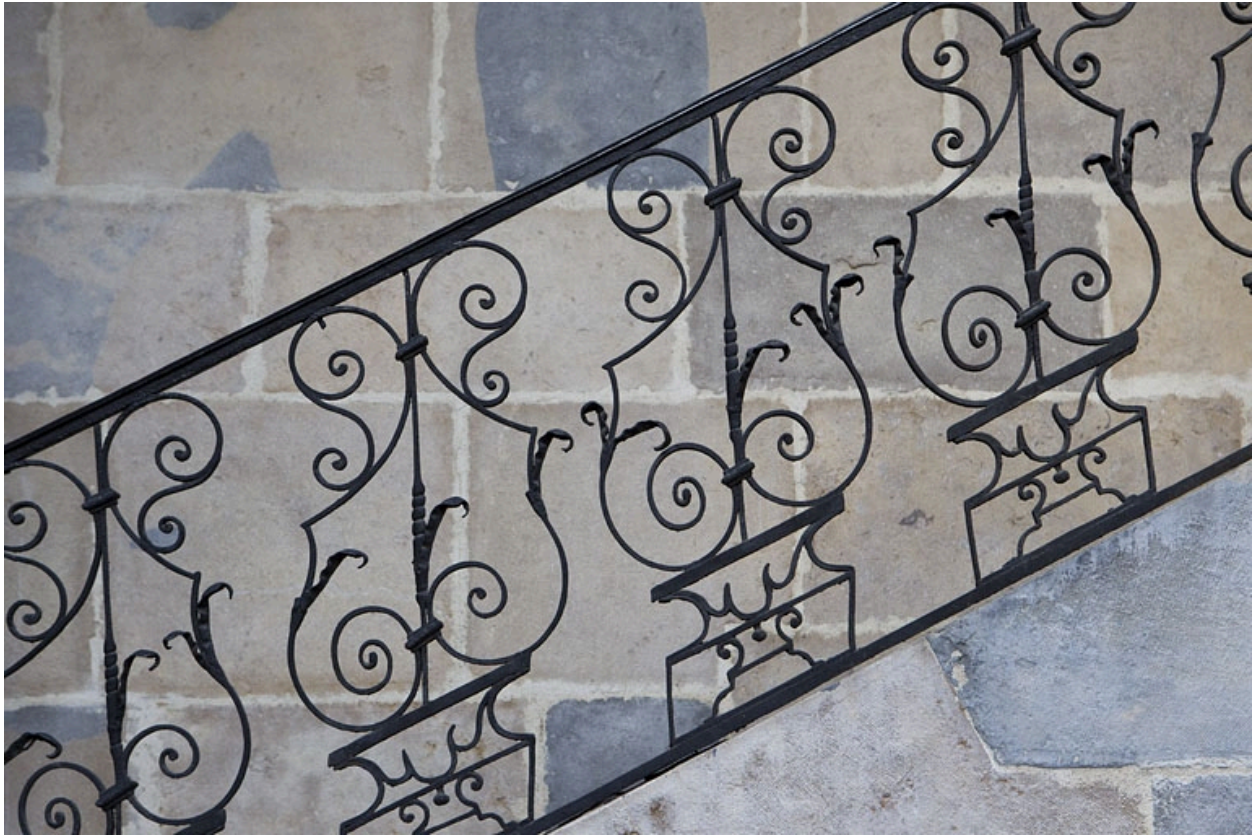
Escalier, première volée : détail  
de la rampe en ferronnerie.  
Phot. Yves Sancey  
IVR43\_20102501014NUC2A

Escalier, première volée : détail de la rampe en ferronnerie.

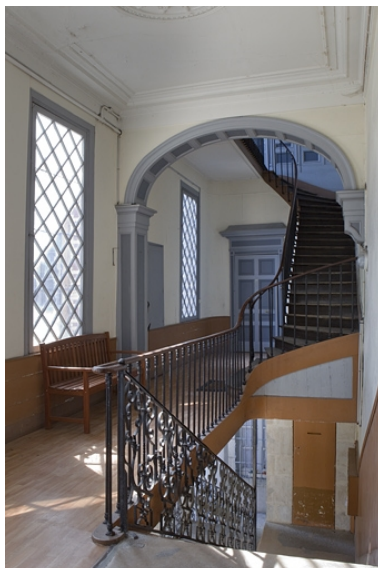
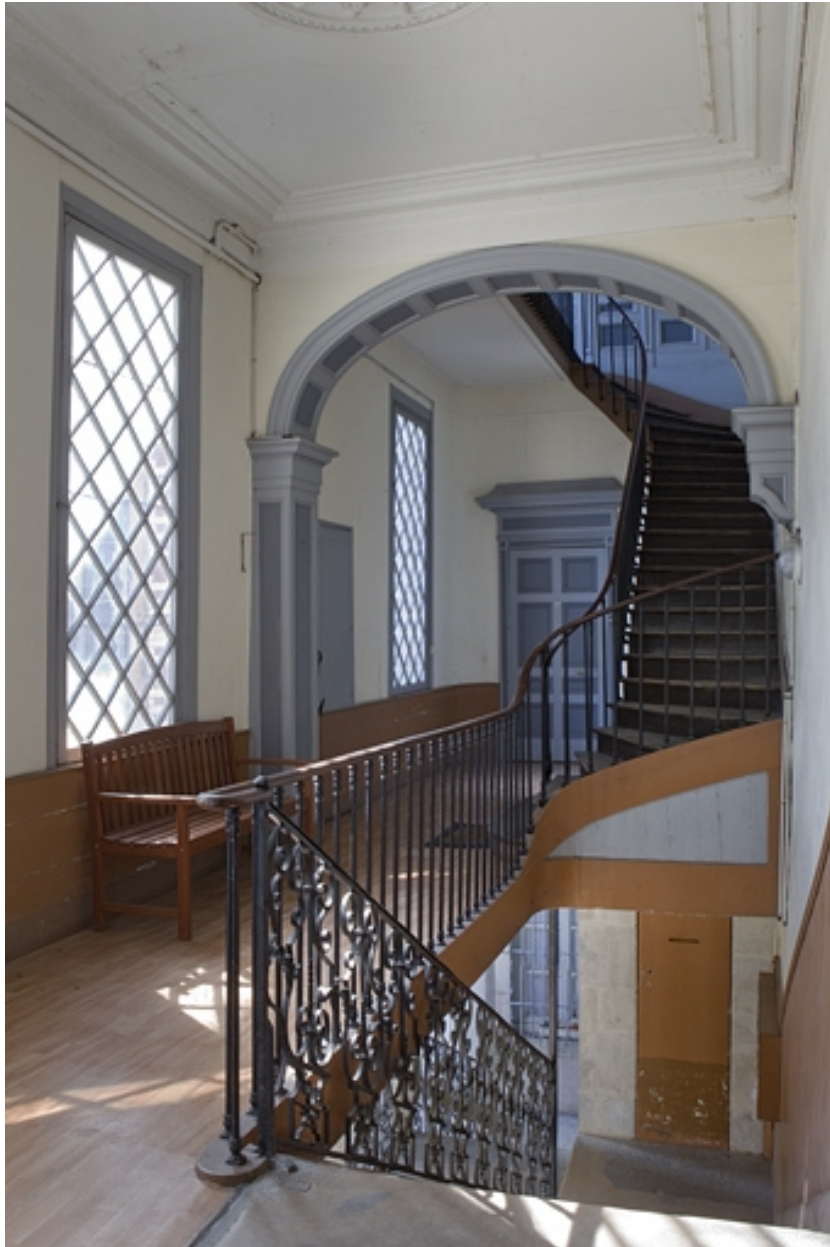
Vue des volées  
supérieures de l'escalier.  
Phot. Yves Sancey  
IVR43\_20102501012NUC2A

Vue des volées supérieures de l'escalier.

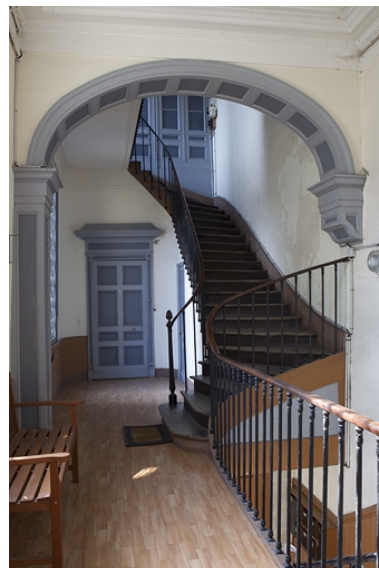
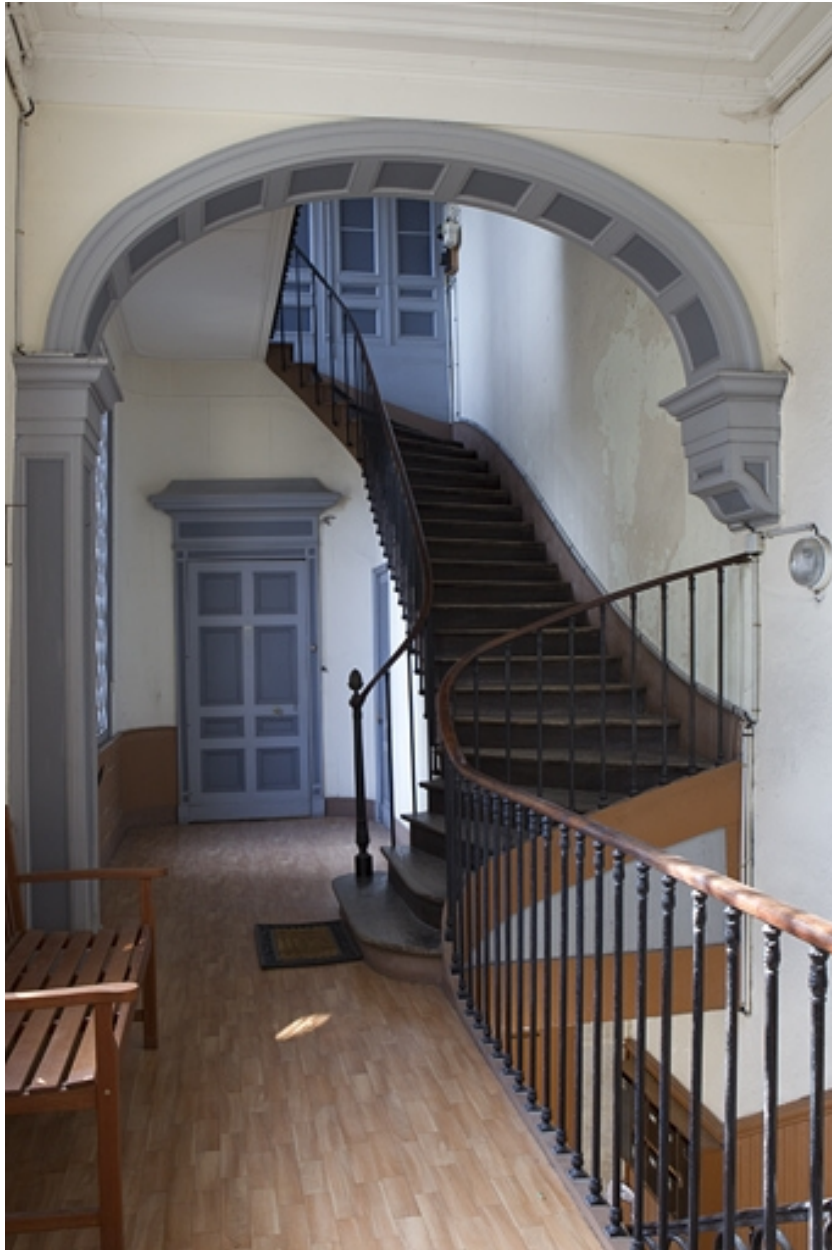
Vue des volées supérieures  
de l'escalier, de face.  
Phot. Yves Sancey  
IVR43\_20102501013NUC2A

Vue des volées supérieures de l'escalier, de face.
