Bourgogne-Franche-Comté, Doubs  
Besançon  
îlot Poste  
21 rue des Granges

## **hôtel**

Numéro de dossier : IA25000588  
Date de l'enquête initiale : 1996  
Date(s) de rédaction : 2009  
Cadre de l'étude : enquête thématique régionale demeures bisontines  
Degré d'étude : étudié

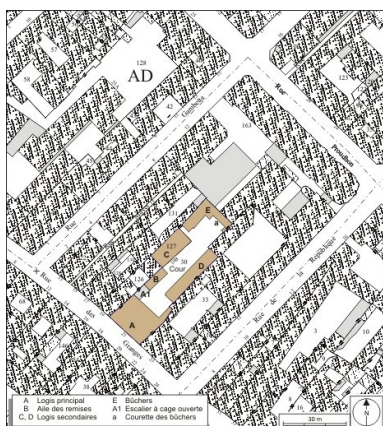
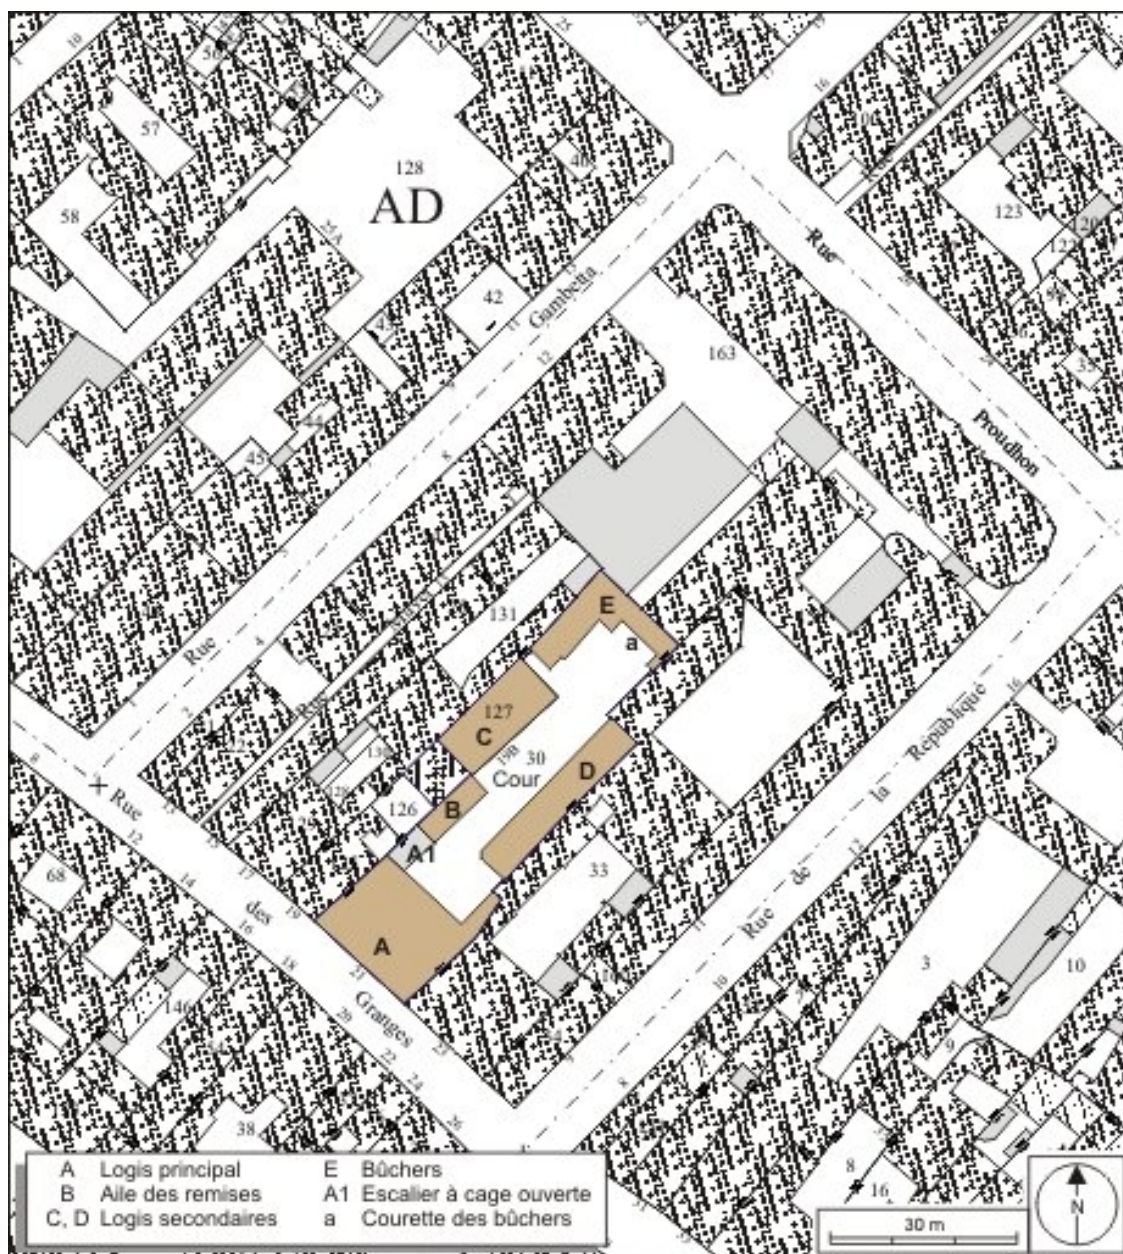
Plan masse et de situation. Extrait du plan cadastral, 1974, section AD.  
Dess. André Céréza  
IVR43\_20102500064NUDA

Plan masse et de situation. Extrait du plan cadastral, 1974, section AD.

Technique de relevé : reprise de fond ; Échelle : 1/1000

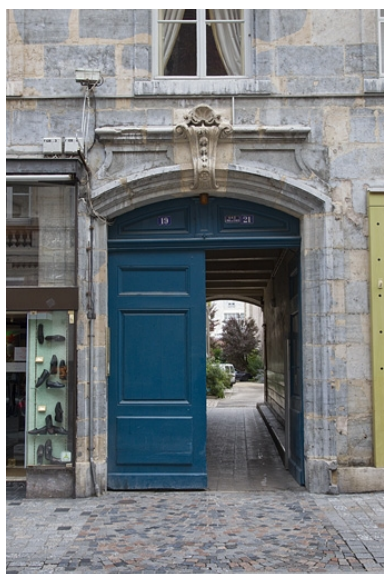
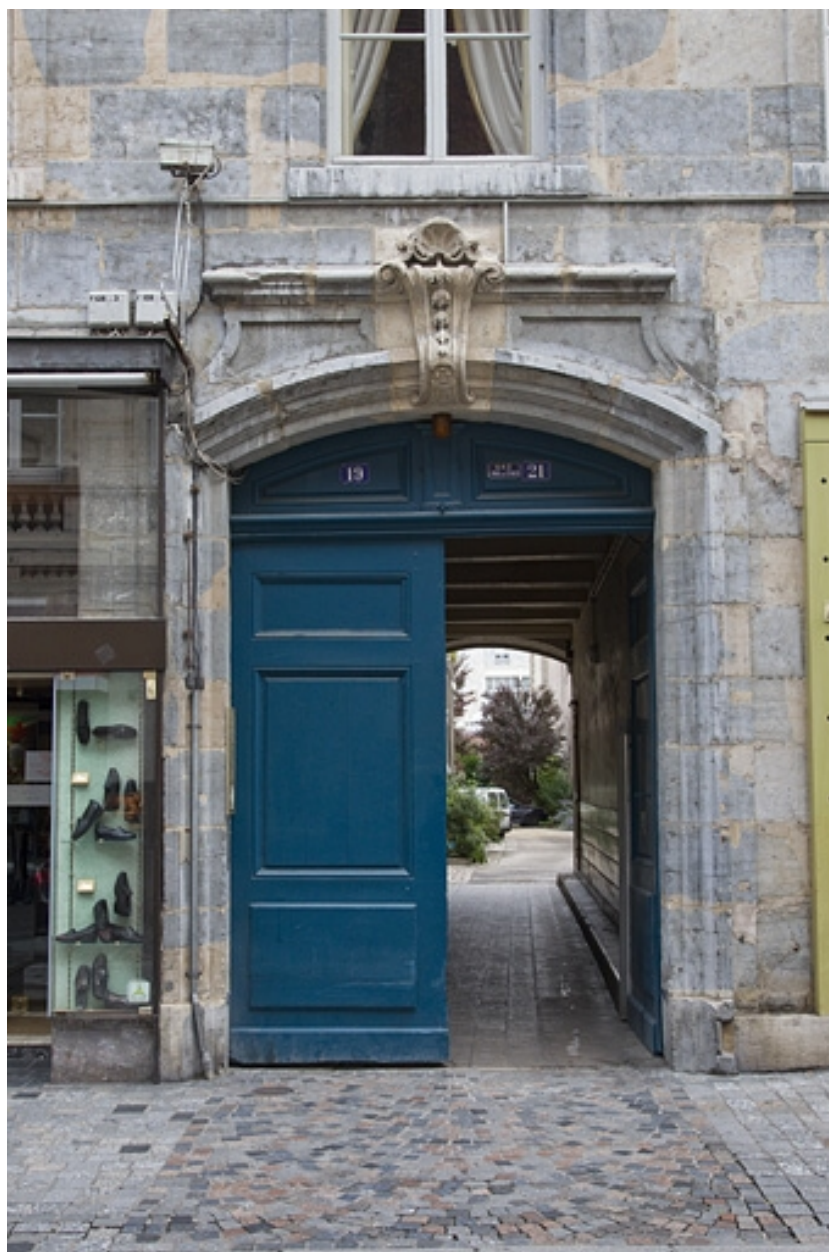
Logis principal, façade antérieure :  
détail du portail d'entrée.  
Phot. Yves Sancey  
IVR43\_20112501853NUC2A

Logis principal, façade antérieure : détail du portail d'entrée.

Le portail d'entrée est orné d'une clé comprenant une chute de fleurs surmontée d'une coquille ; la borne fontaine est décorée du lion de Franche-Comté et de poissons encadrant une tête d'homme.

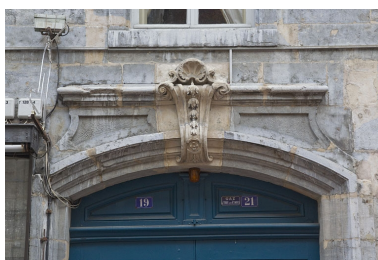
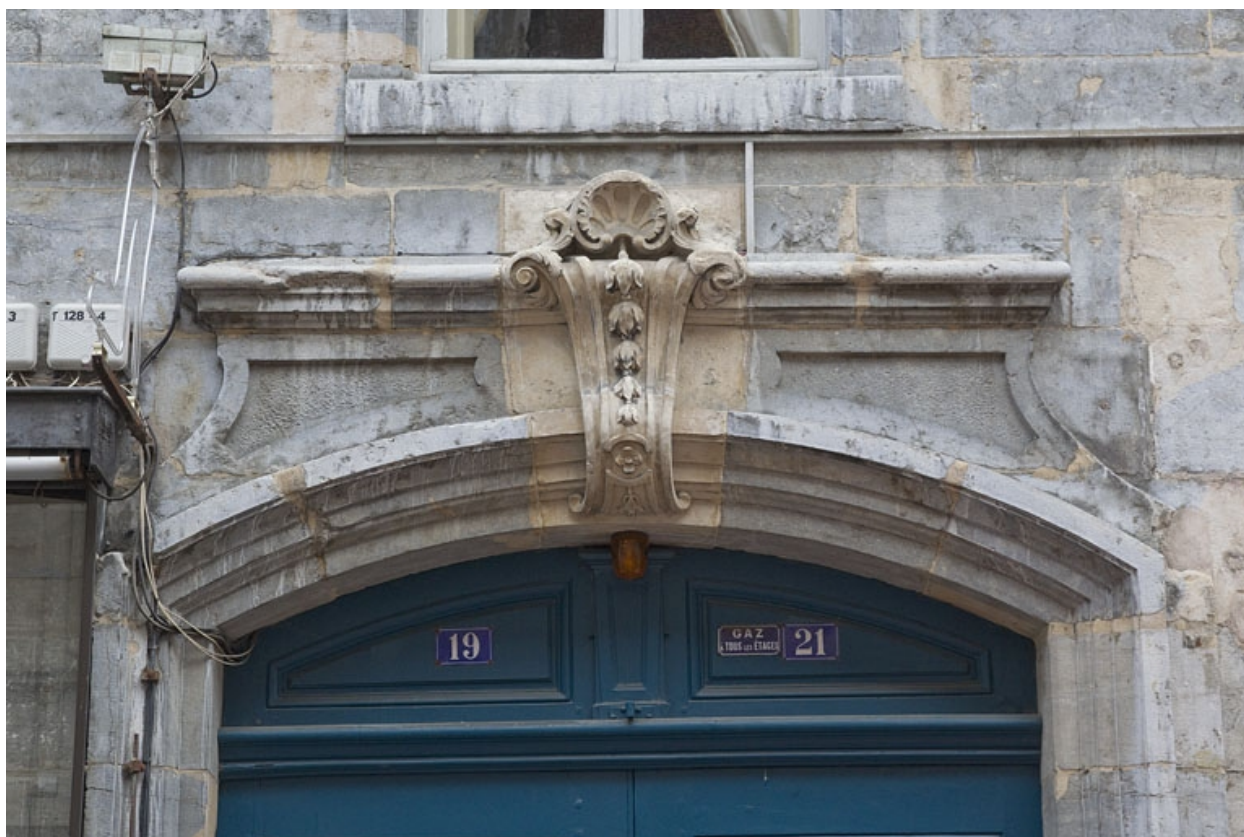
Logis principal, façade  
antérieure : détail de l'arc  
couvrant le portail d'entrée.  
Phot. Yves Sancey  
IVR43\_20112501852NUC2A

Logis principal, façade antérieure : détail de l'arc couvrant le portail d'entrée.

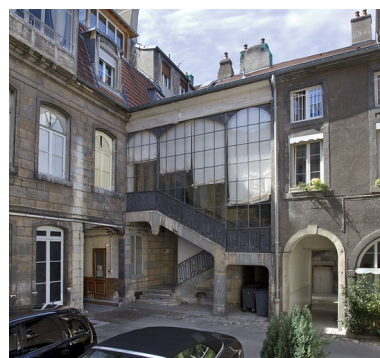
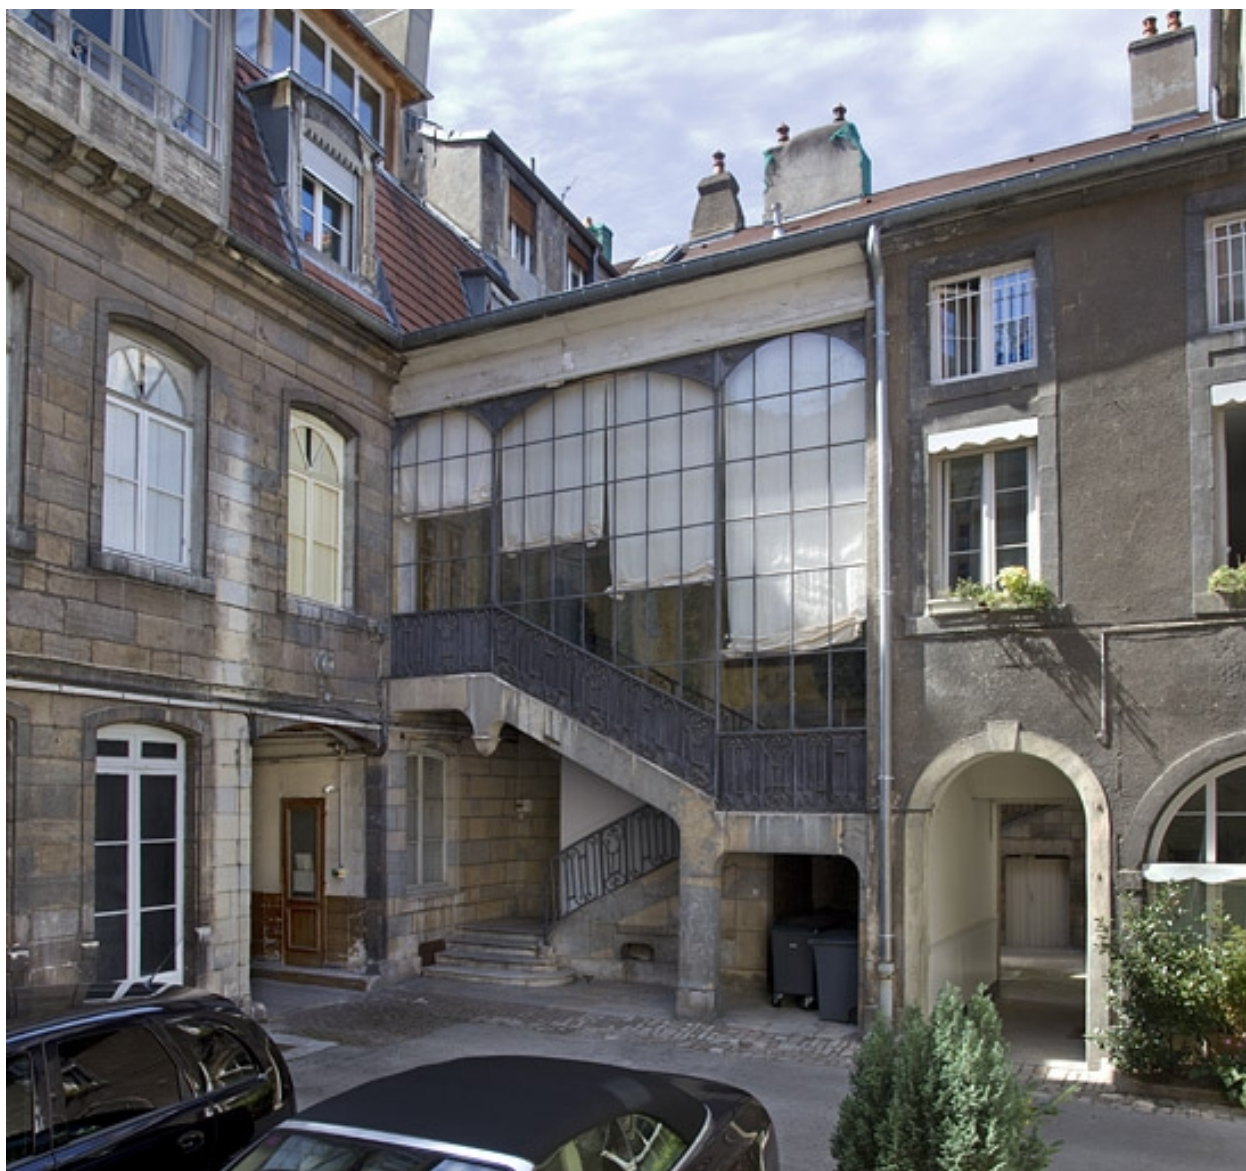
Vue d'ensemble de l'escalier à  
cage ouverte, de trois quarts droit.  
Phot. Yves Sancey  
IVR43\_20112501850NUC2A

Vue d'ensemble de l'escalier à cage ouverte, de trois quarts droit.

Le logis principal a été construit dans la 1ère moitié du 18e siècle. L'escalier à cage ouverte décoré d'une peinture murale a été fermé par une verrière sans doute au 19e siècle. A la même époque, l'édifice abritait la banque Jacquard. En 1887, le banquier Albert Jacquard commandait l'aménagement d'un jardin - qui n'existe plus actuellement - à l'architecte paysagiste Henri Michel. Les deux bâtiments, de part et d'autre de la cour, ont été construits en 1891 peut-être par l'architecte Alfred Ducat qui, à cette époque, avait restauré la maison du banquier. En partie sans doute à usage d'habitation, ils comprenaient aussi probablement des locaux en rez-de-chaussée liés à l'activité bancaire. Le rez-de-chaussée du logis sur rue comprend trois devantures aménagées ou agrandies dans le courant du 20e siècle. Durant la même période les remises situées dans l'aile sur cour ont été transformées en habitation et un passage percé pour accéder à la cour voisine (19 rue des Granges).

Escaliers : escalier de distribution extérieur : escalier tournant à retours sans jour, cage ouverte, escalier en maçonnerie

La demeure est caractéristique des hôtels avec une aile perpendiculaire au logis principal distribués par un escalier à cage ouverte en maçonnerie.

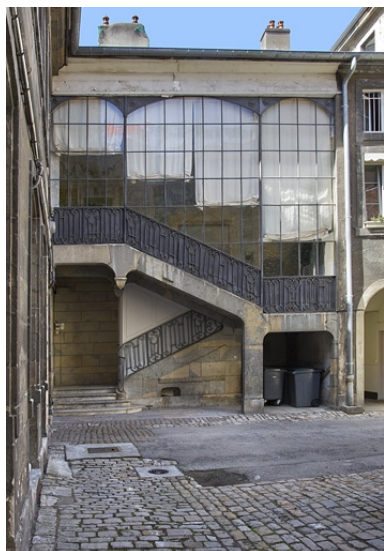
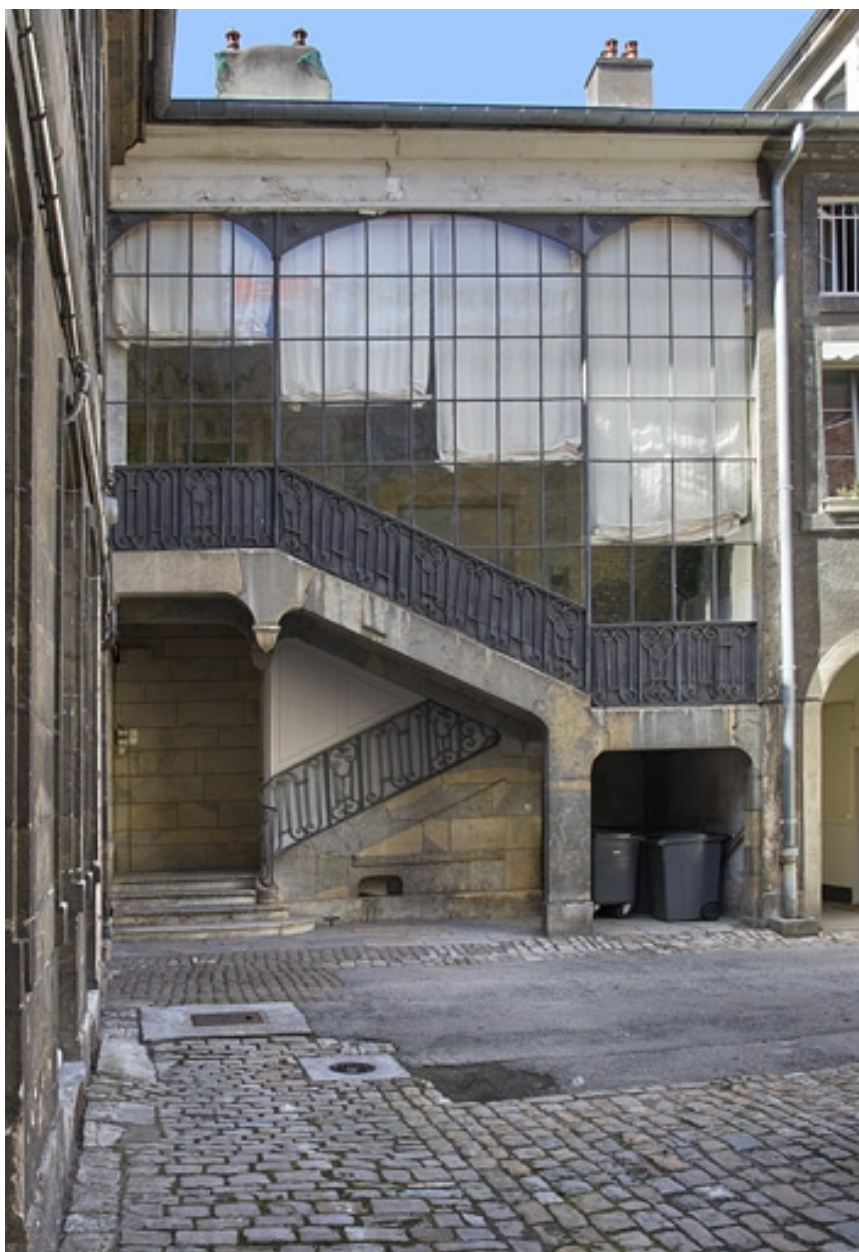
Vue d'ensemble de l'escalier  
à cage ouverte, de face.  
Phot. Yves Sancey  
IVR43\_20112501851NUC2A

Vue d'ensemble de l'escalier à cage ouverte, de face.

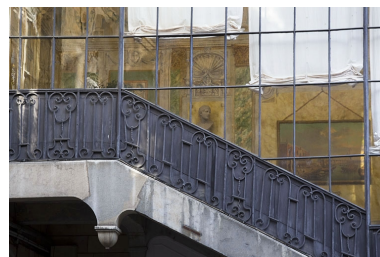
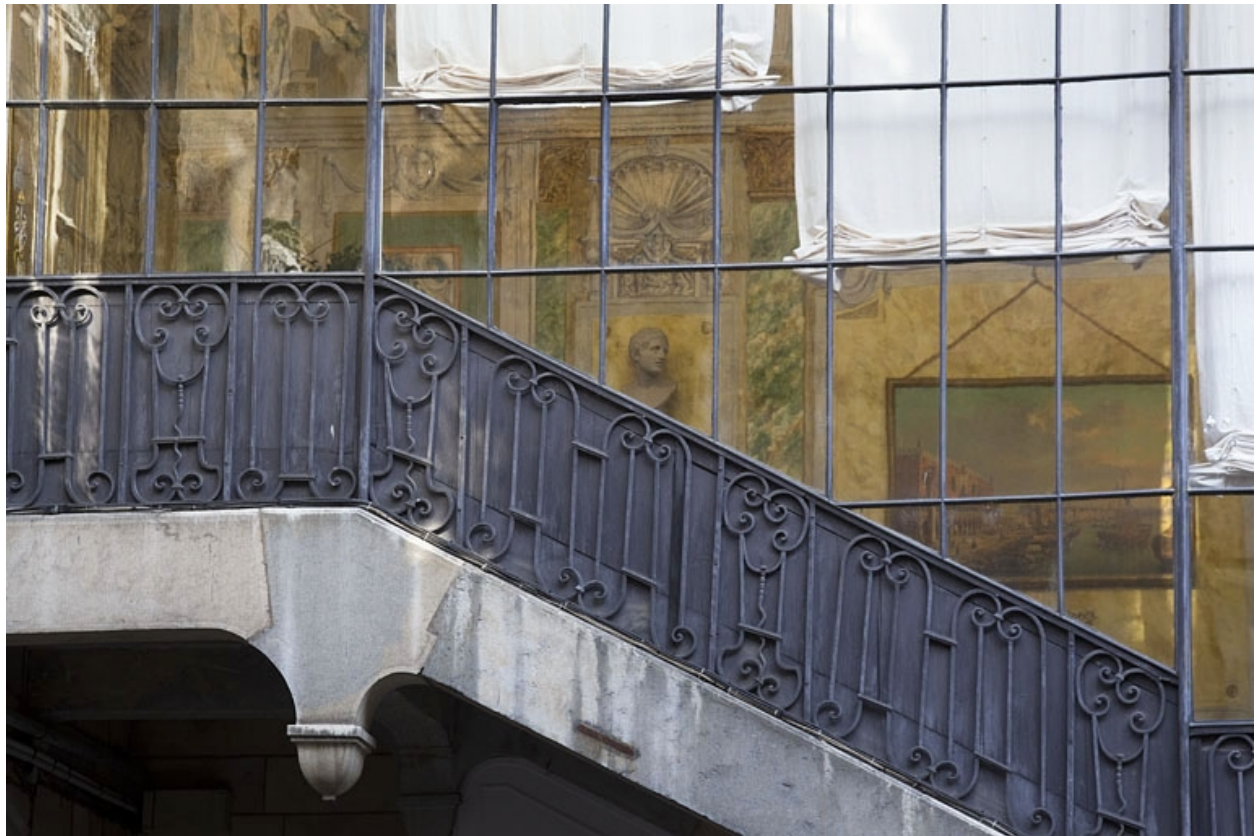
Escalier à cage ouverte : détail de  
la rampe en fer forgé : de face.  
Phot. Yves Sancey  
IVR43\_20112501869NUC2A

Escalier à cage ouverte : détail de la rampe en fer forgé : de face.

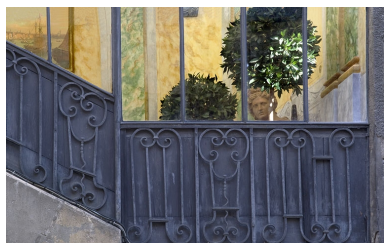
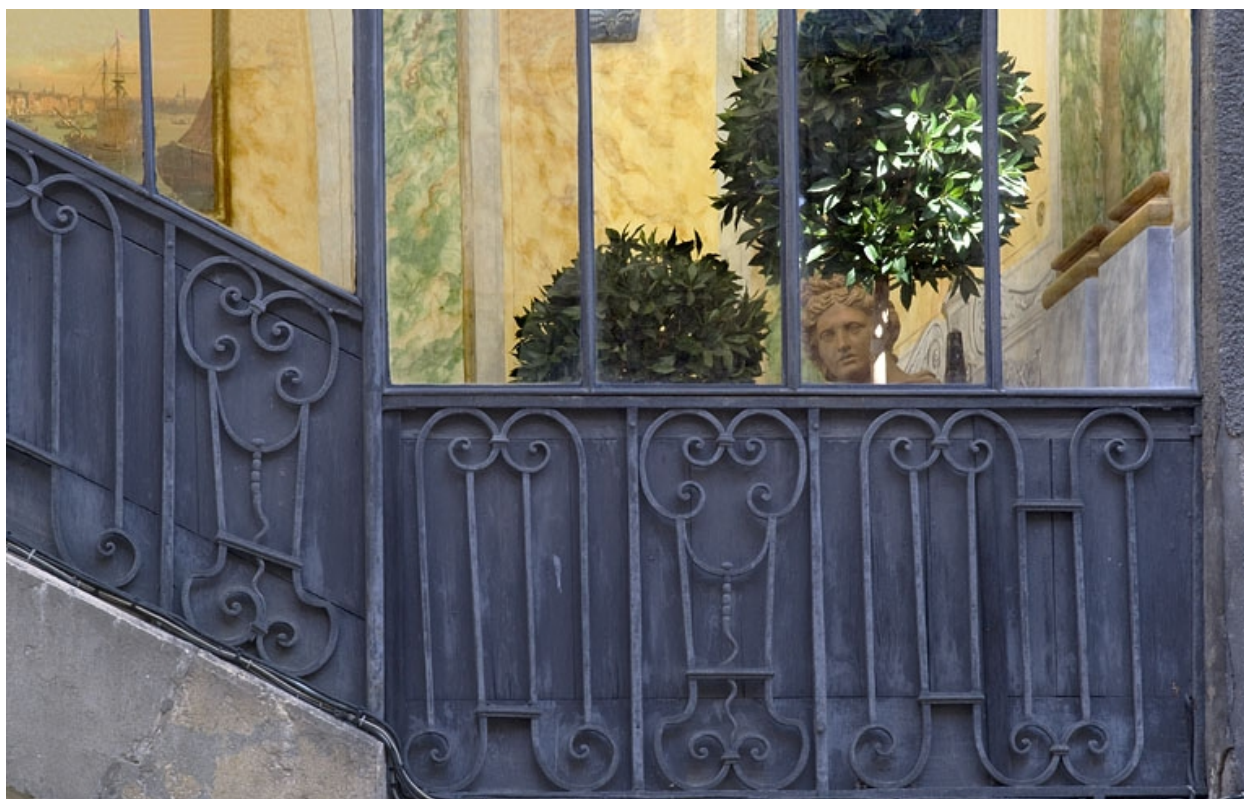
Escalier à cage ouverte sur cour :  
détail de la rampe en fer forgé.  
Phot. Yves Sancey  
IVR43\_20112501859NUC2A

Escalier à cage ouverte sur cour : détail de la rampe en fer forgé.

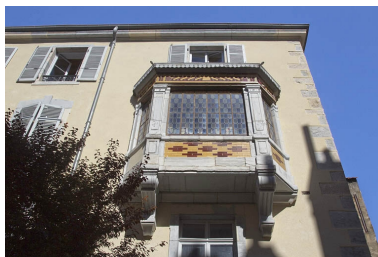
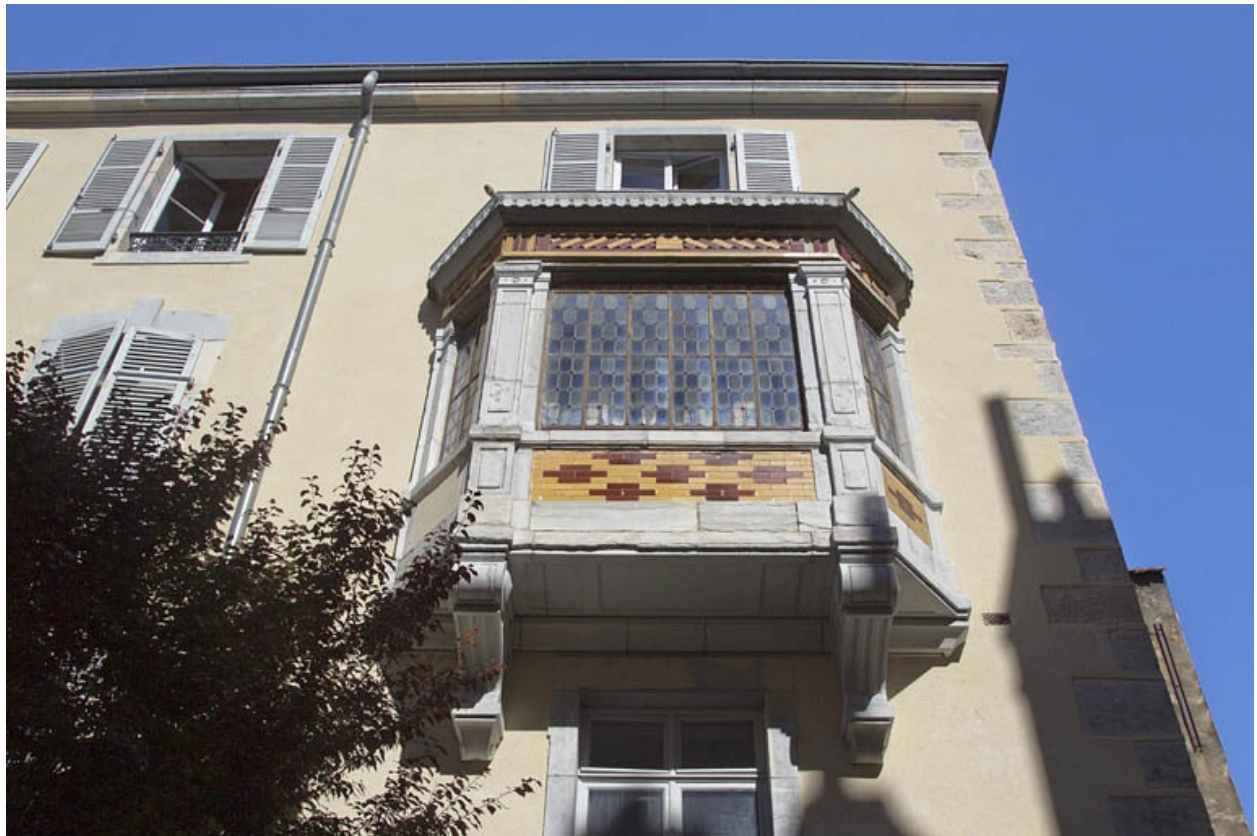
Premier logis secondaire :  
détail du bow window, de face.  
Phot. Yves Sancey  
IVR43\_20112501862NUC2A

Premier logis secondaire : détail du bow window, de face.

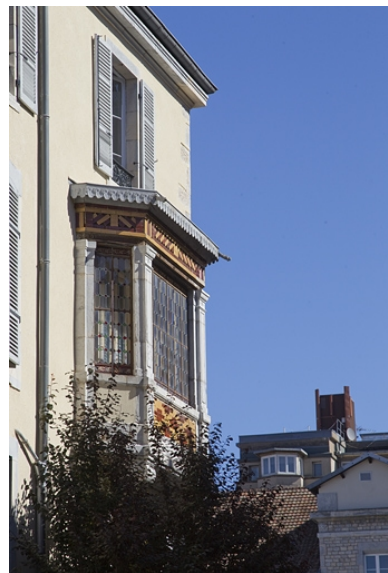
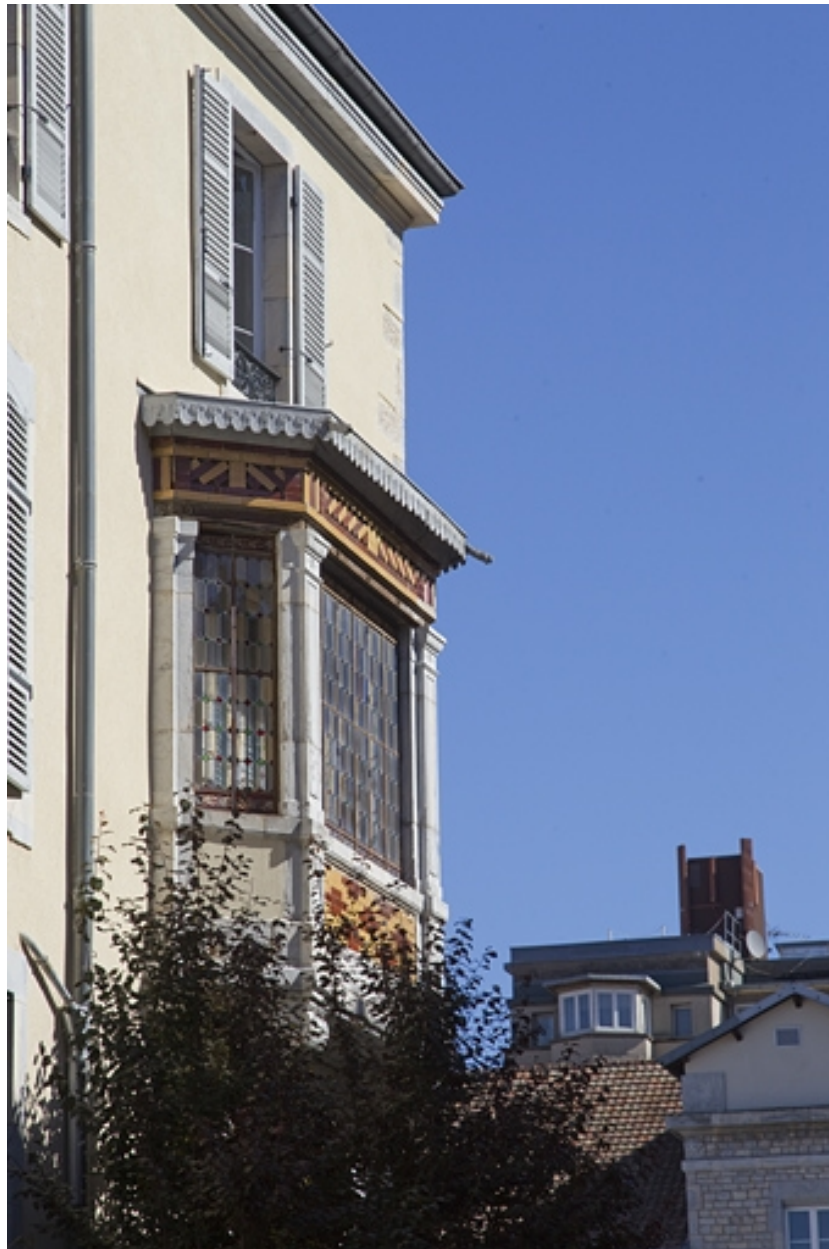
Premier logis secondaire : détail du  
bow window, de trois quarts gauche.  
Phot. Yves Sancey  
IVR43\_20112501860NUC2A

Premier logis secondaire : détail du bow window, de trois quarts gauche.

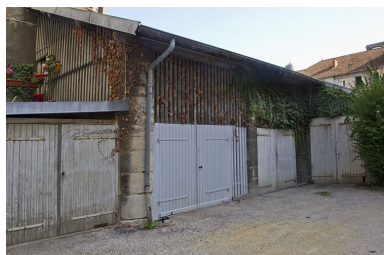
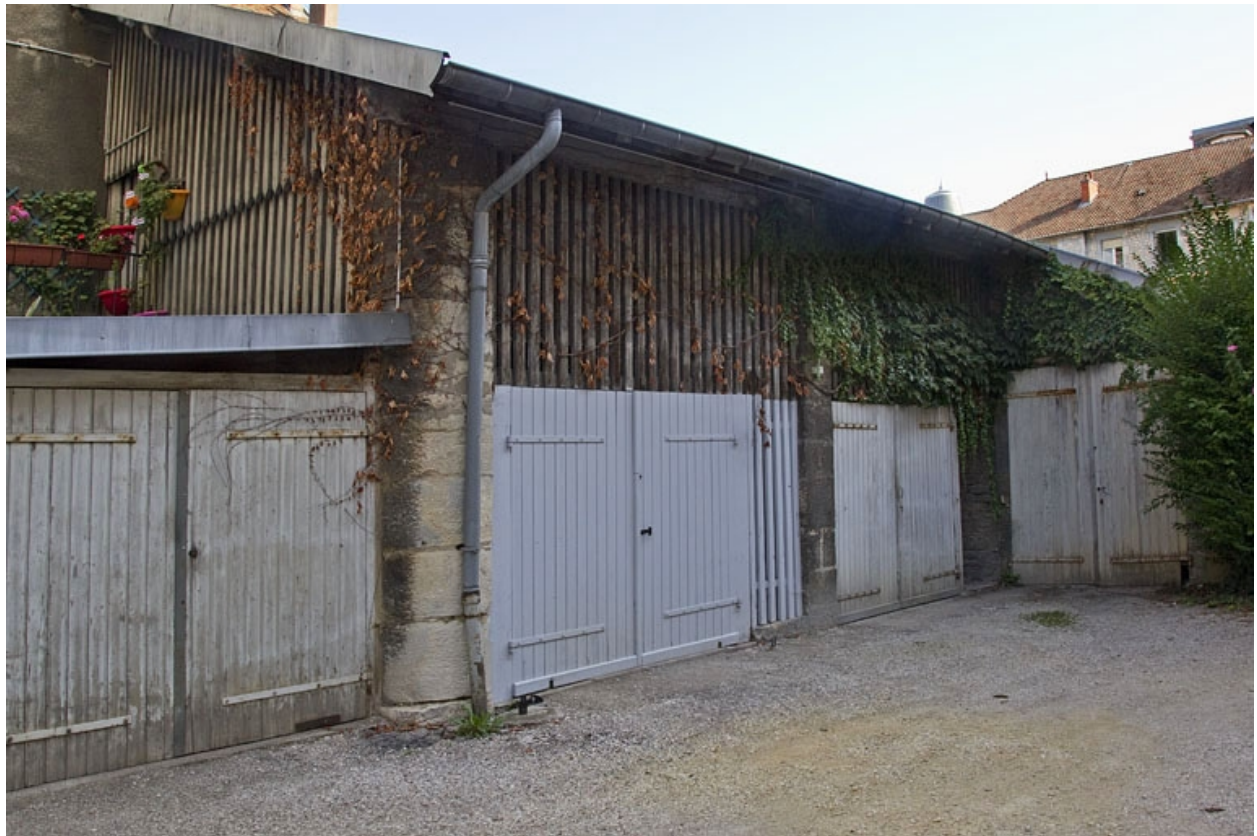
Vue des bûchers, de  
trois quarts gauche.  
Phot. Yves Sancey  
IVR43\_20112501867NUC2A

Vue des bûchers, de trois quarts gauche.

L'hôtel, bâti sur un sous-sol voûté d'arêtes ou en berceau, est constitué d'un logis principal sur rue en pierre de taille, à un étage carré et deux étages de comble et d'une aile à gauche de la cour avec d'anciennes remises en rez-de-chaussée transformées en logement. Il est distribué par un passage cocher en position décentrée et un escalier à cage ouverte en maçonnerie, avec une rampe en ferronnerie, situé entre le logis et l'aile. Dans la cour se trouvent deux bâtiments perpendiculaires au logis principal ; celui de gauche comprend trois étages carrés avec un bow-window au deuxième étage ; celui de droite est à un étage carré avec une partie comprenant deux étages de comble. Au fond de la cour sont situés des bûchers à claire-voie de bois couverts en tuile mécanique.

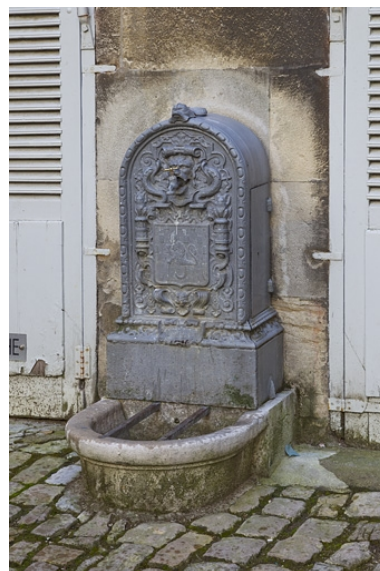
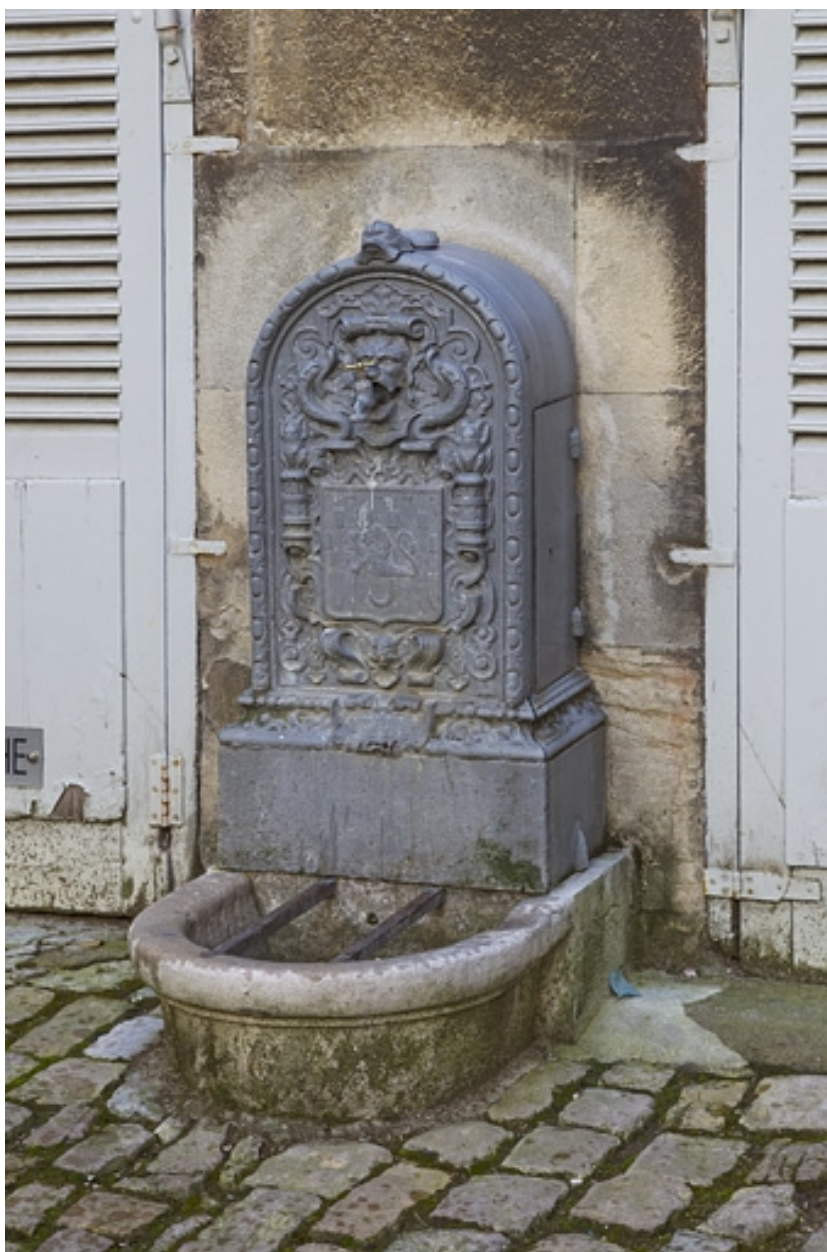
Détail de la borne fontaine située à  
droite de la cour, de trois quarts droit.  
Phot. Yves Sancey  
IVR43\_20112501856NUC2A

Détail de la borne fontaine située à droite de la cour, de trois quarts droit.

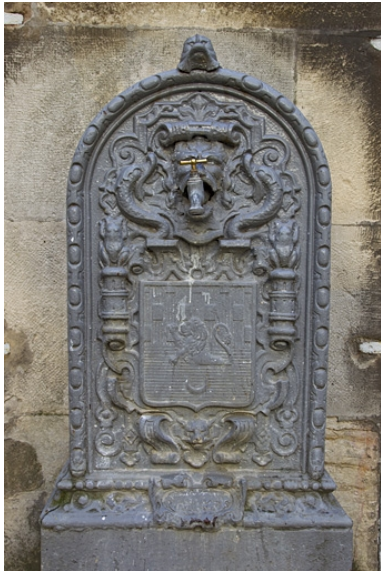
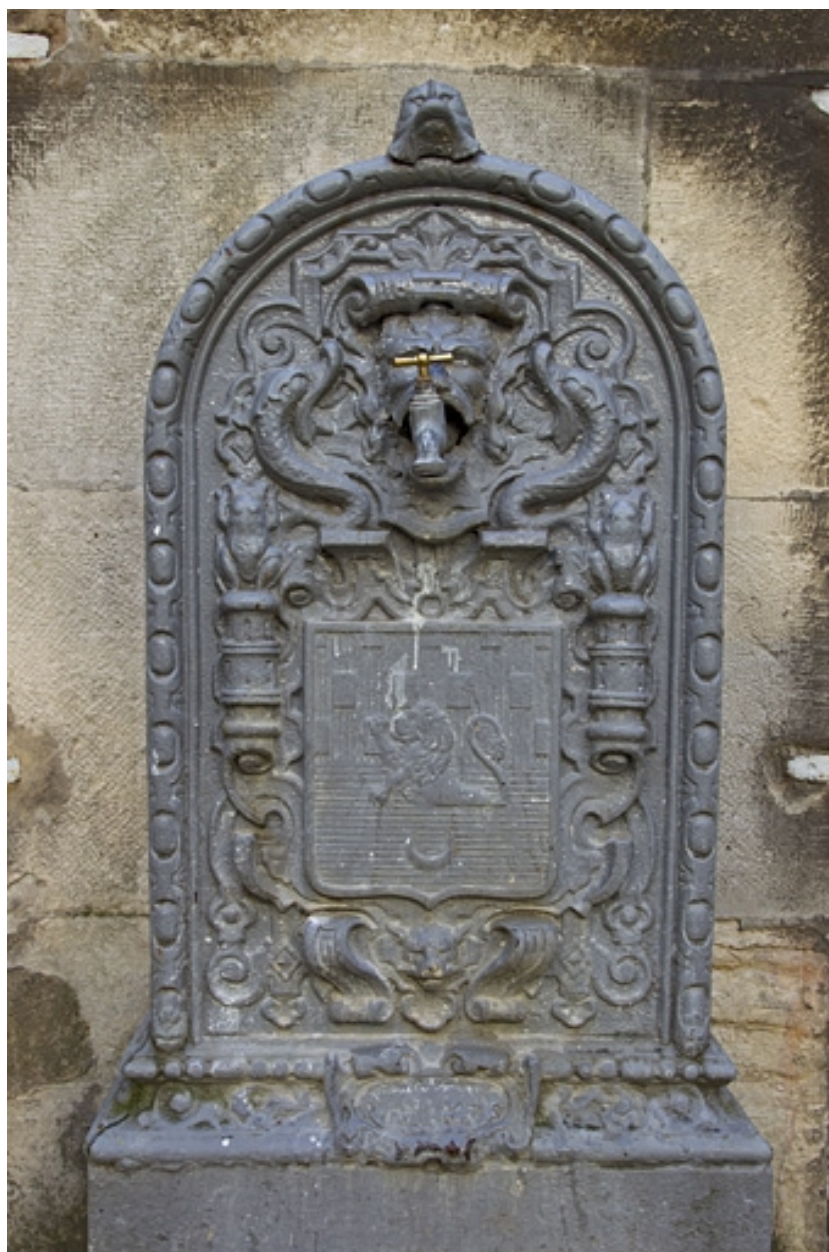
Détail de la borne fontaine située  
à droite de la cour, de face.

Détail de la borne fontaine située à droite de la cour, de face.

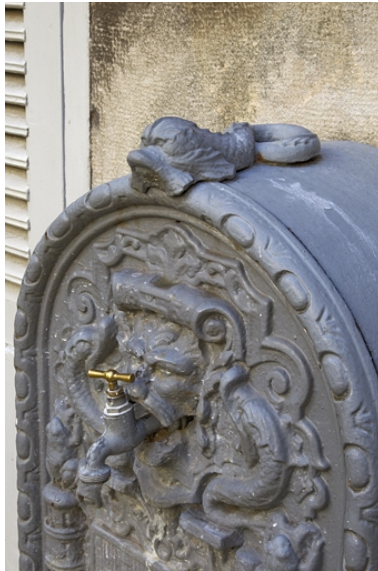
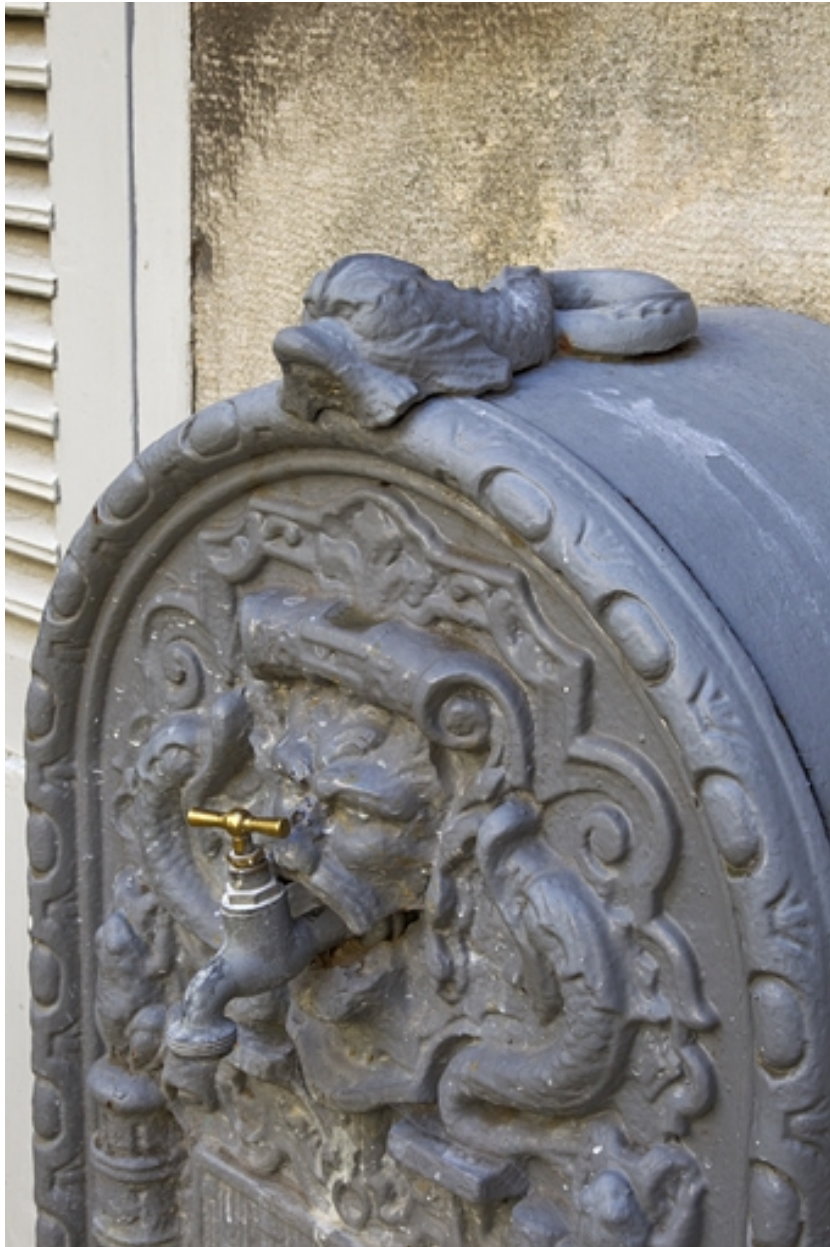
Détail de la partie supérieure de  
la borne fontaine située à droite  
de la cour, de trois quarts droit.

Détail de la partie supérieure de la borne fontaine située à droite de la cour, de trois quarts droit.
