Franche-Comté, Doubs
Besançon
îlot Boitouset
11 rue de la Convention

maison de chanoines dite hôtel du Chambrier ou de Grammont, actuellement Conseil régional

Numéro de dossier : IA25000454
Date de l'enquête initiale : 1996
Date(s) de rédaction : 2007
Cadre de l'étude : enquête thématique régionale demeures bisontines
Degré d'étude : étudié

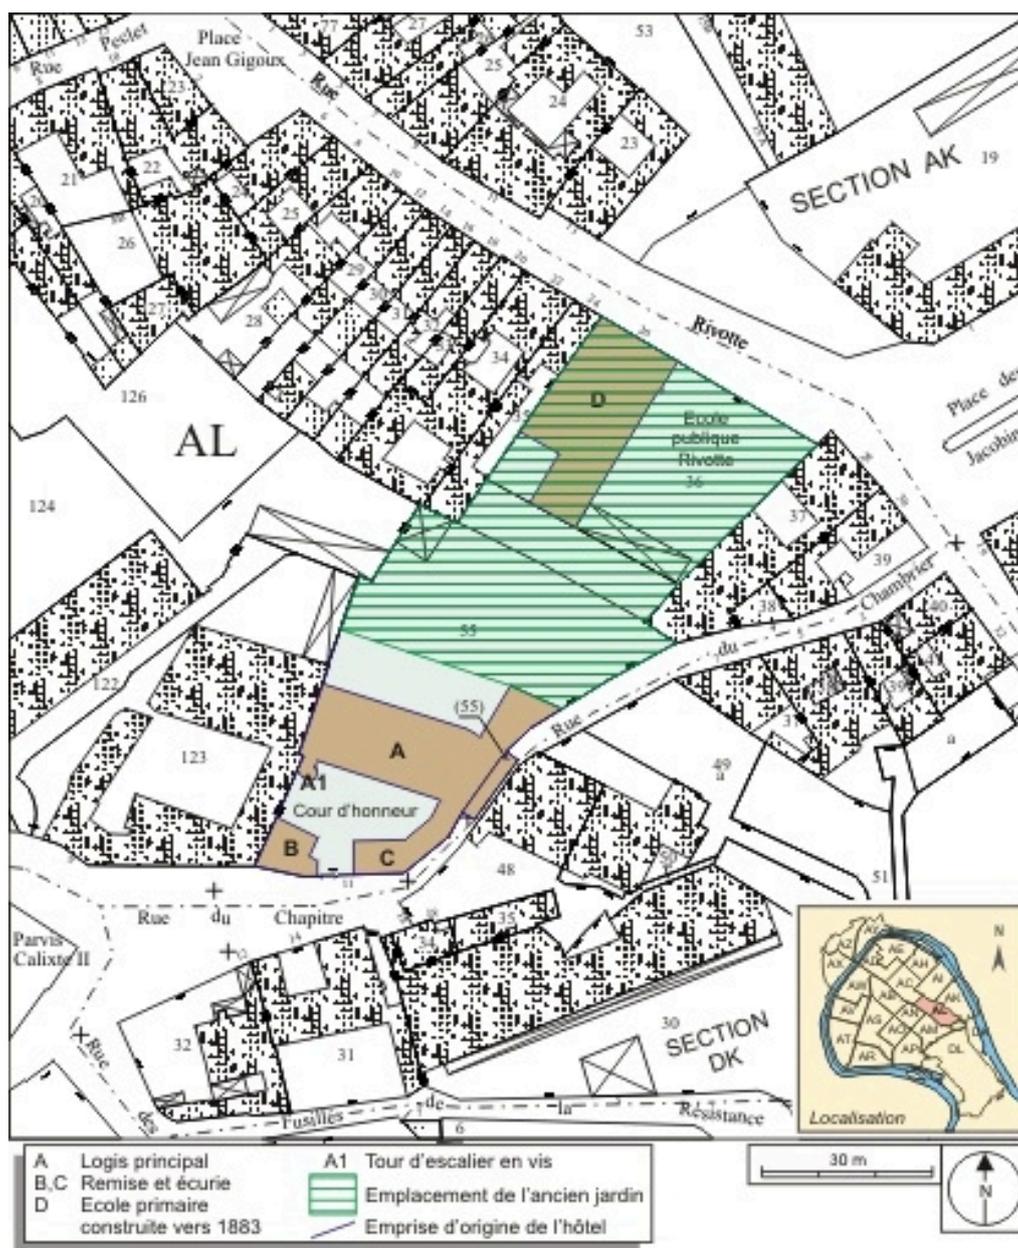
Plan masse et de situation. Extrait du plan cadastral, 1974, section AL.

Technique de relevé : reprise de fond ; Échelle : 1/500

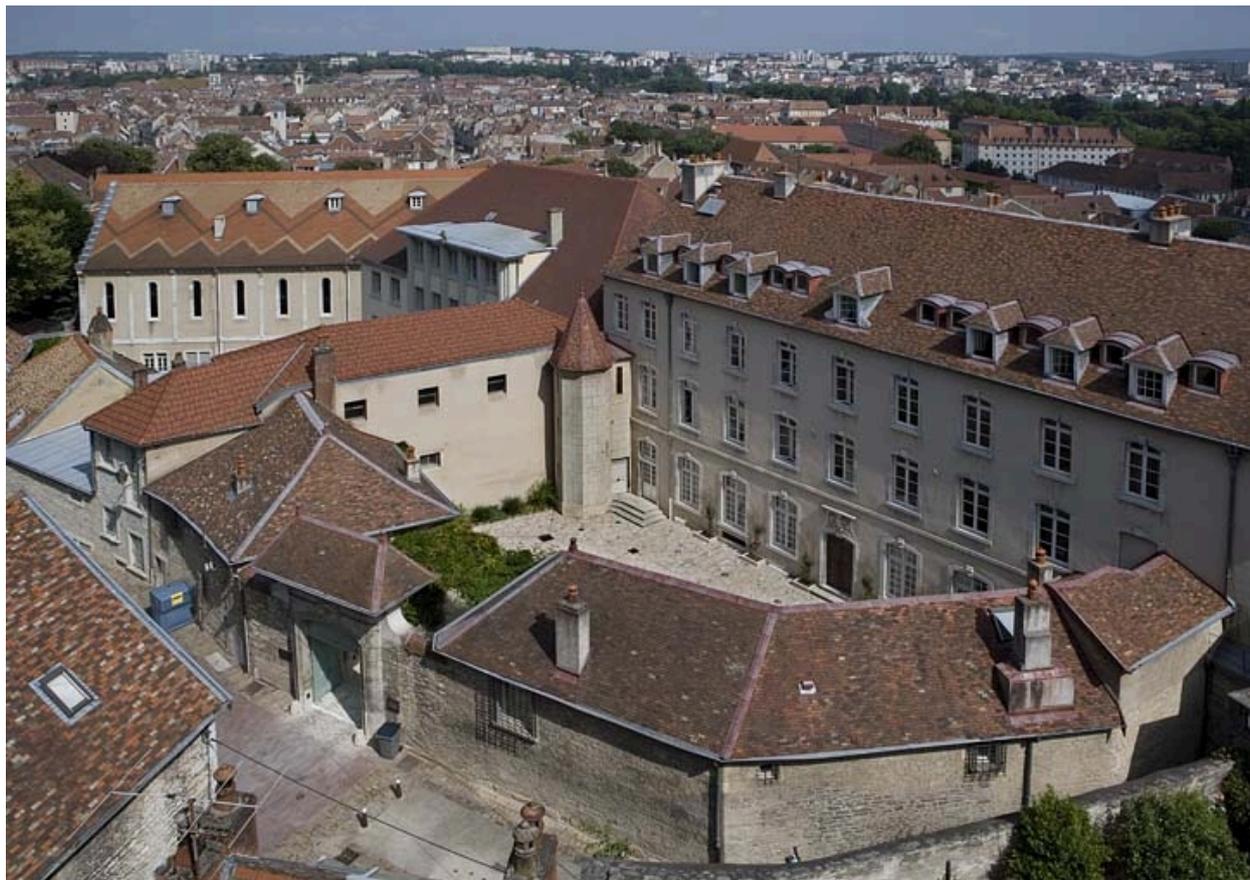
Vue d'ensemble des bâtiments autour de la cour.

Cette maison de chanoine est située entre cour et jardin. L'accès à la cour s'effectue par un portail dans clôture encadré de deux bâtiments qui contenaient des remises et des écuries. Construit sur un terrain en forte déclivité, l'étage de soubassement comprenait les pièces de service donnant sur le jardin, tandis que le bel étage se situait au rez-de-chaussée sur cour avec antichambre, chambre et salle décorées de lambris de hauteur.

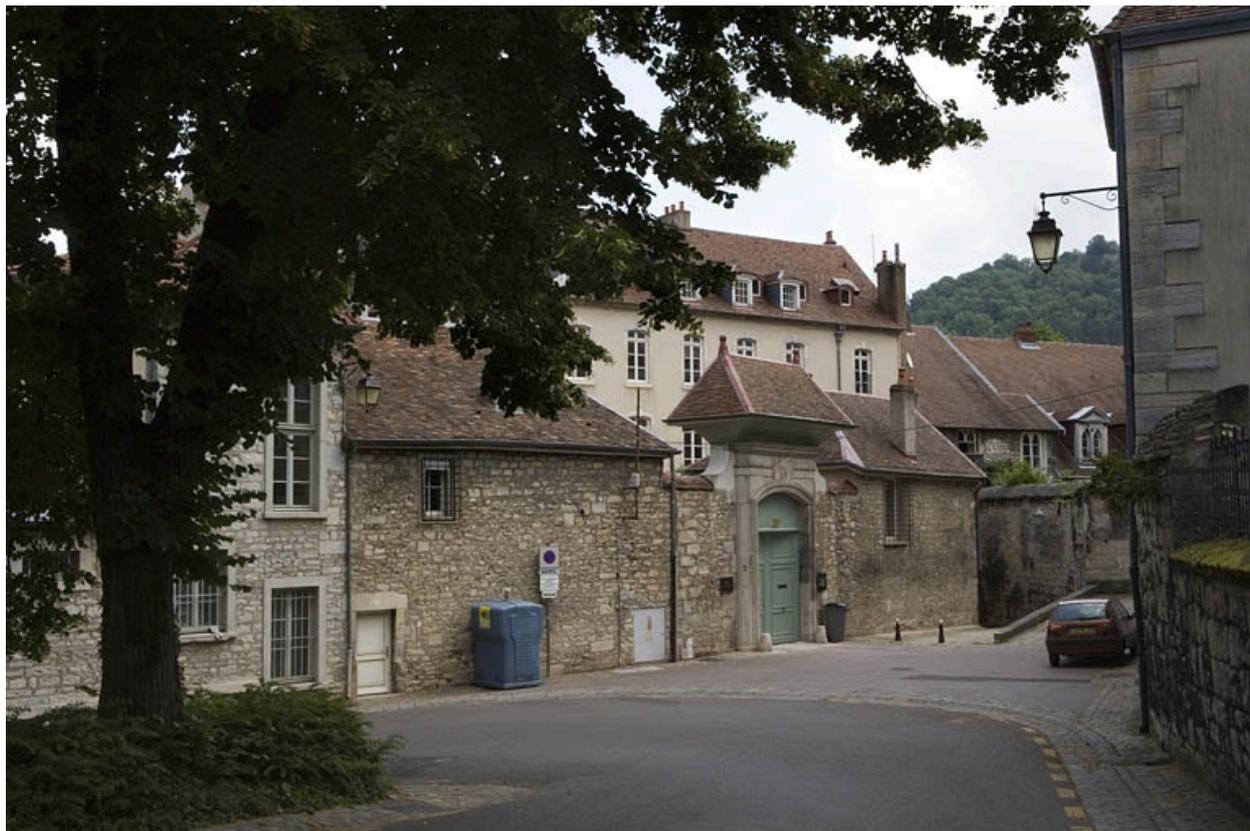
Vue d'ensemble du portail d'entrée depuis l'extérieur.

Au-dessus du portail d'entrée de la cour : armoiries bûchées de la famille de Grammont ainsi qu'au-dessus de la porte d'entrée du logis ; sur la menuiserie de la porte du logis : deux monogrammes surmontés chacun d'une couronne.

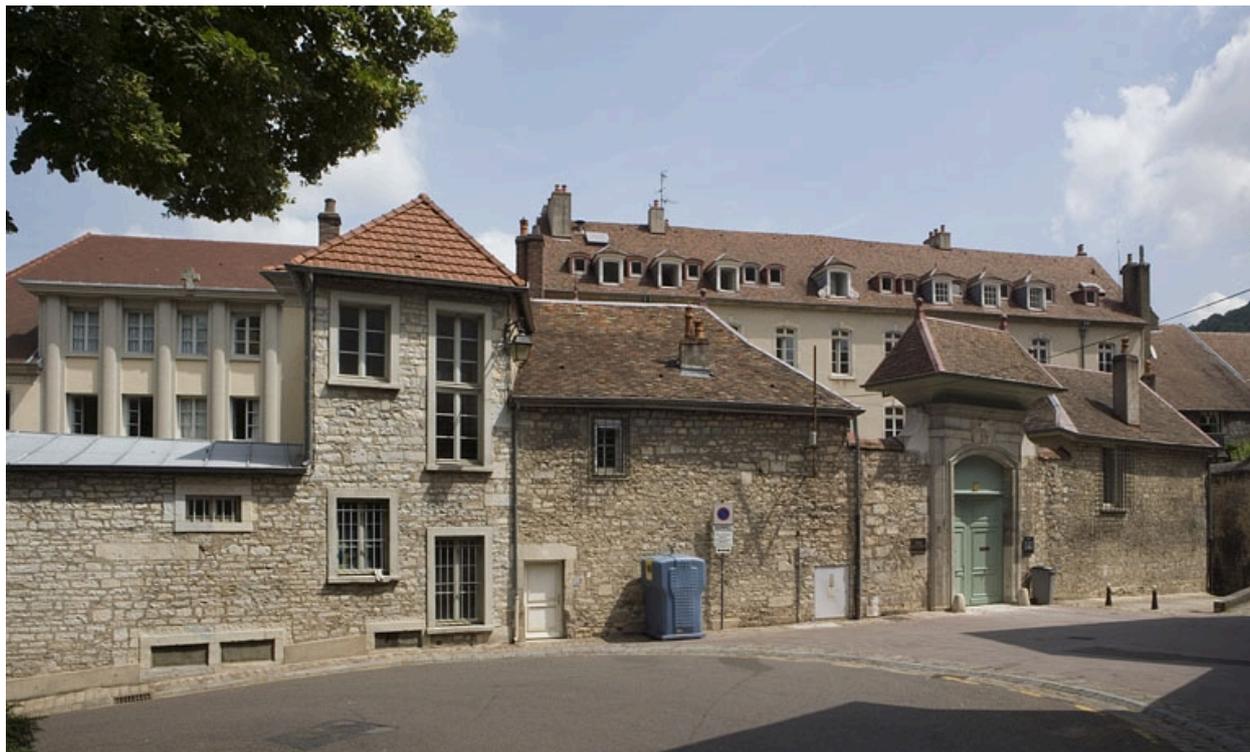
Vue d'ensemble rapprochée de la clôture et du portail depuis la rue.

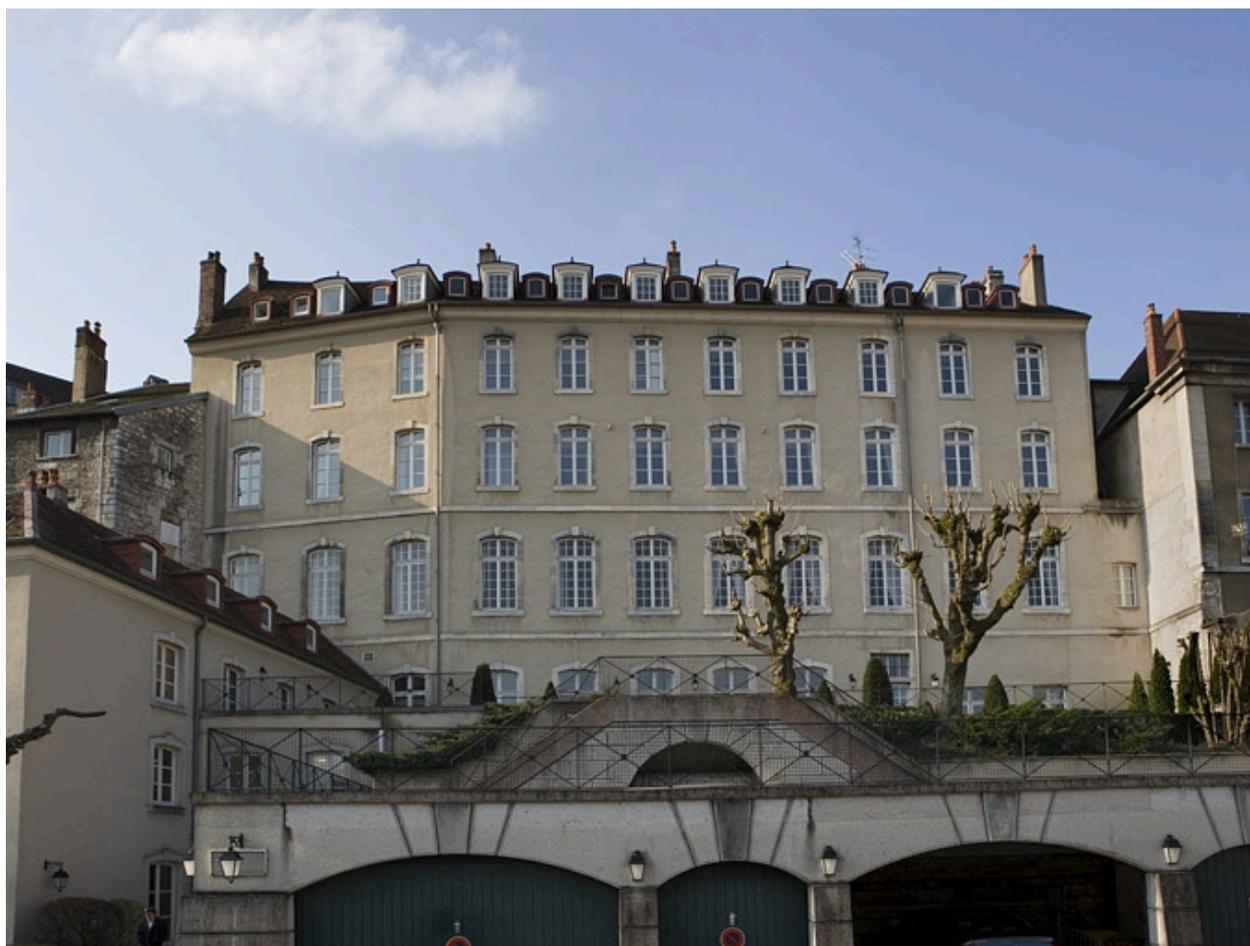
Vue d'ensemble de la façade postérieure.

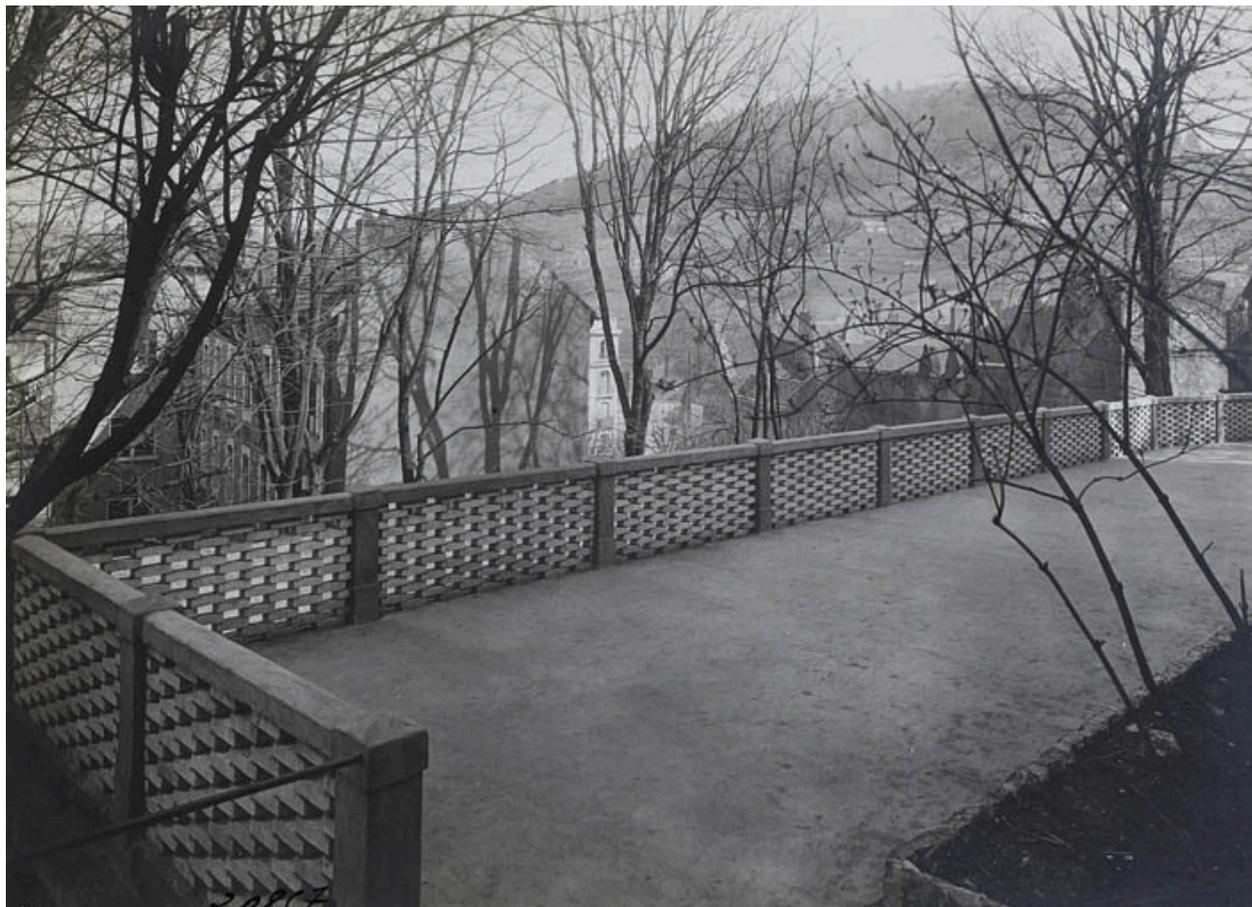
Photographie ancienne montrant la terrasse (disparue) derrière l'édifice. Photographie ancienne, 1e moitié 20e siècle.

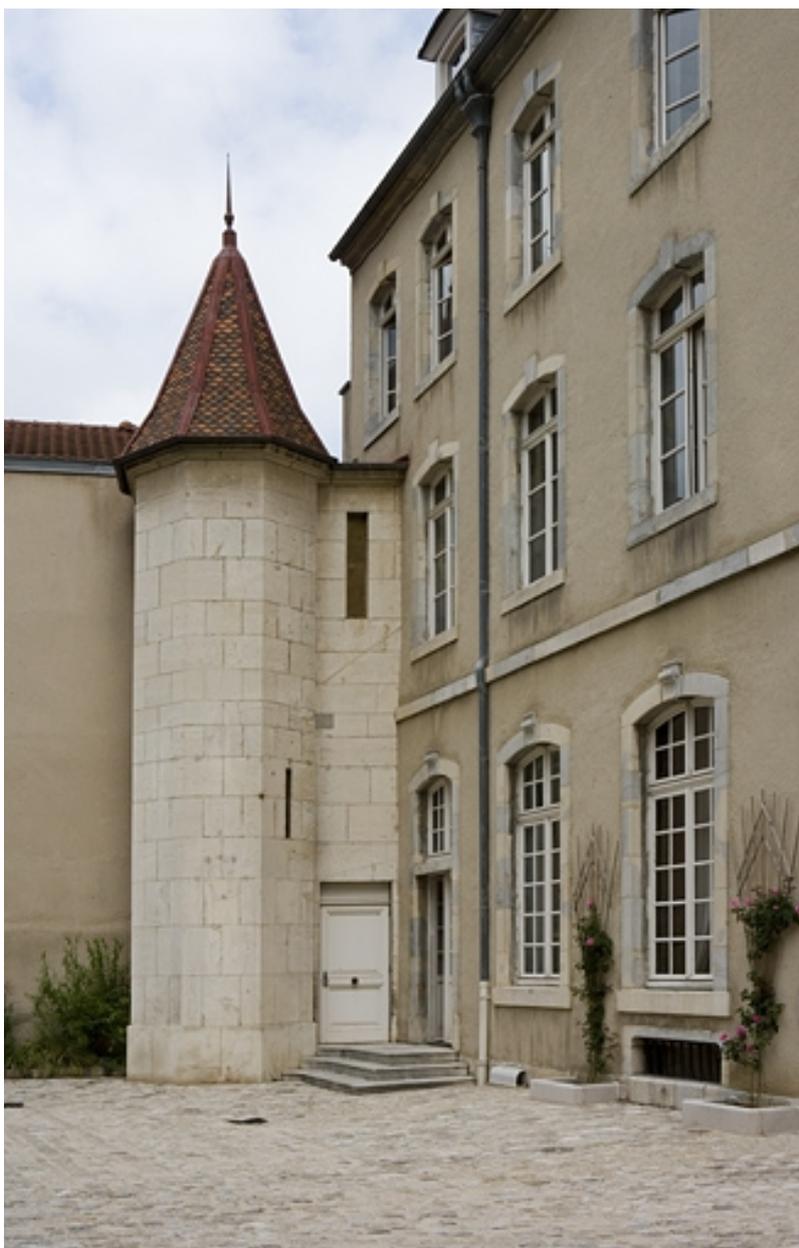
Façade antérieure, détail de la tour d'escalier, vue éloignée.

Escaliers : escalier hors-oeuvre : escalier en vis, en maçonnerie ; escalier dans-oeuvre : escalier tournant à retours avec jour, en maçonnerie

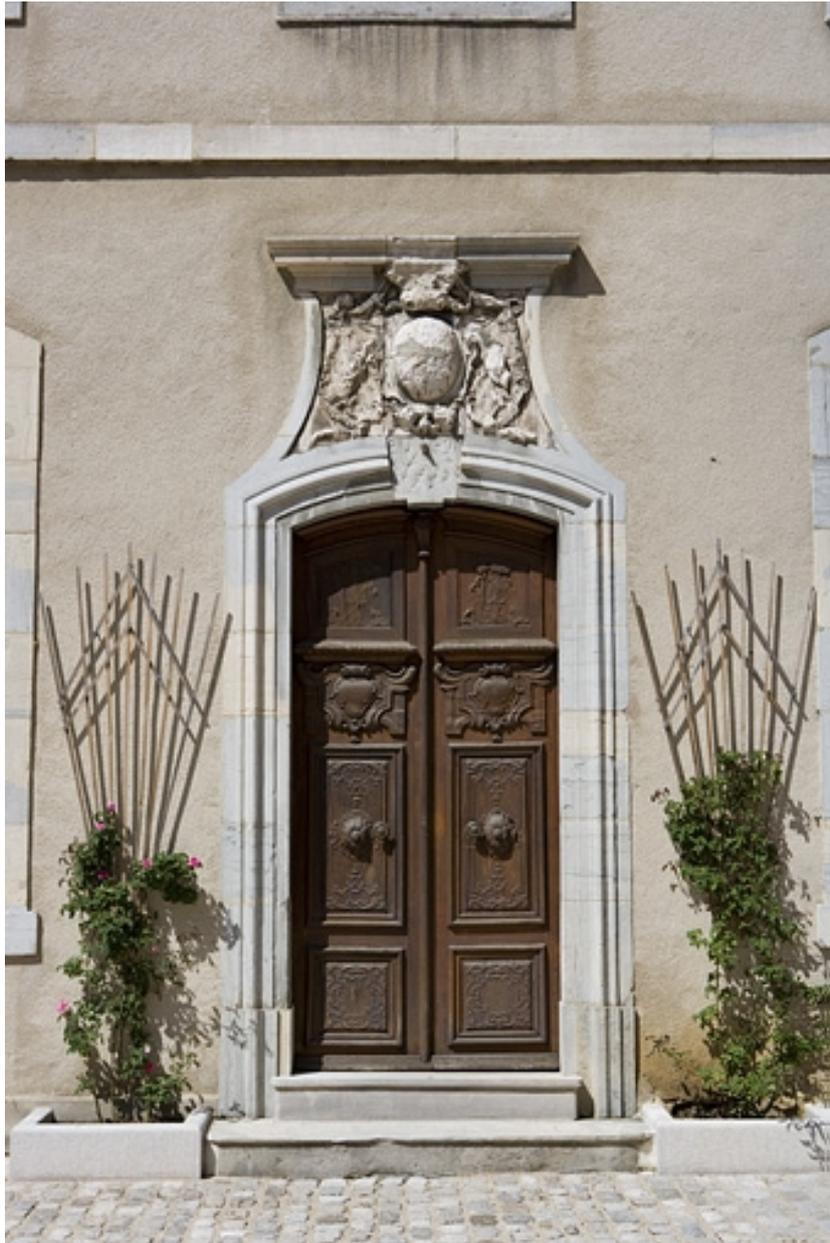
Détail de la porte d'entrée du logis.

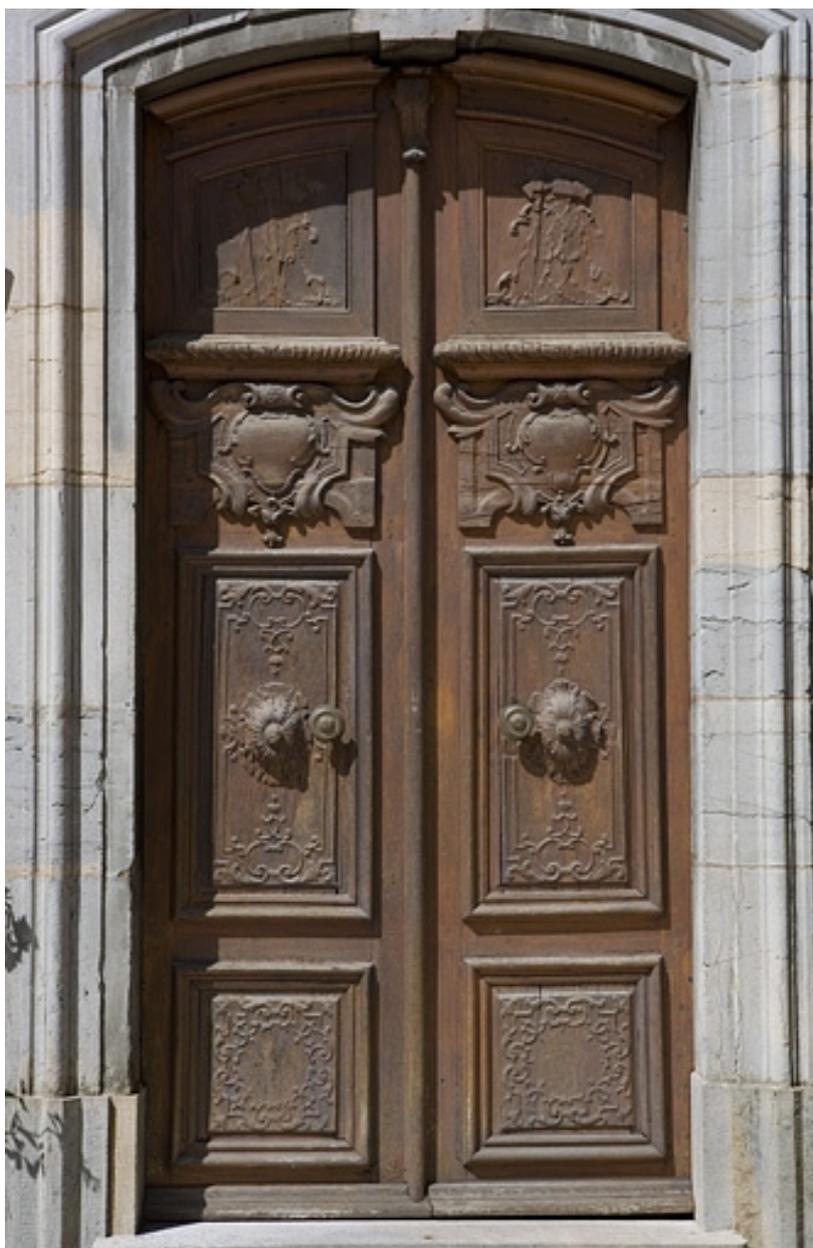
Détail des vantaux de la porte d'entrée du logis.

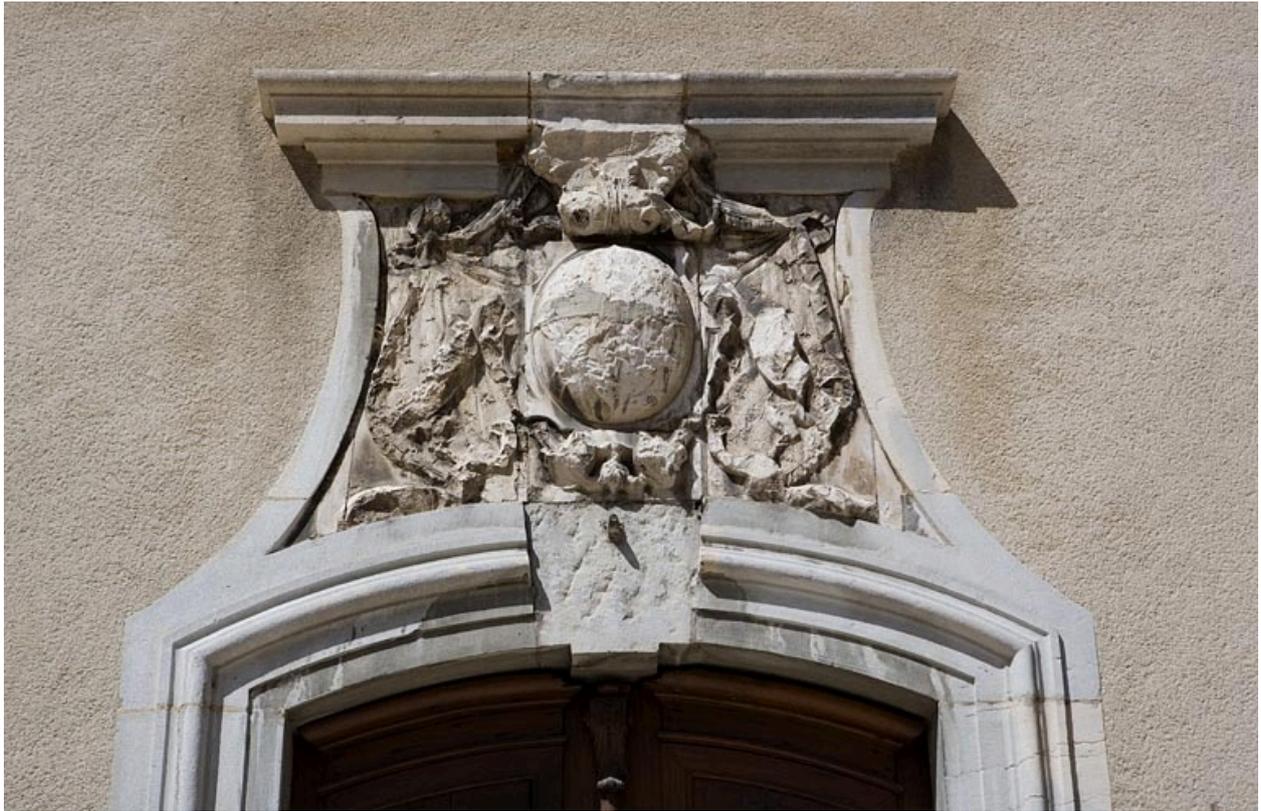
Détail des armoiries bûchées sur la porte d'entrée du logis.

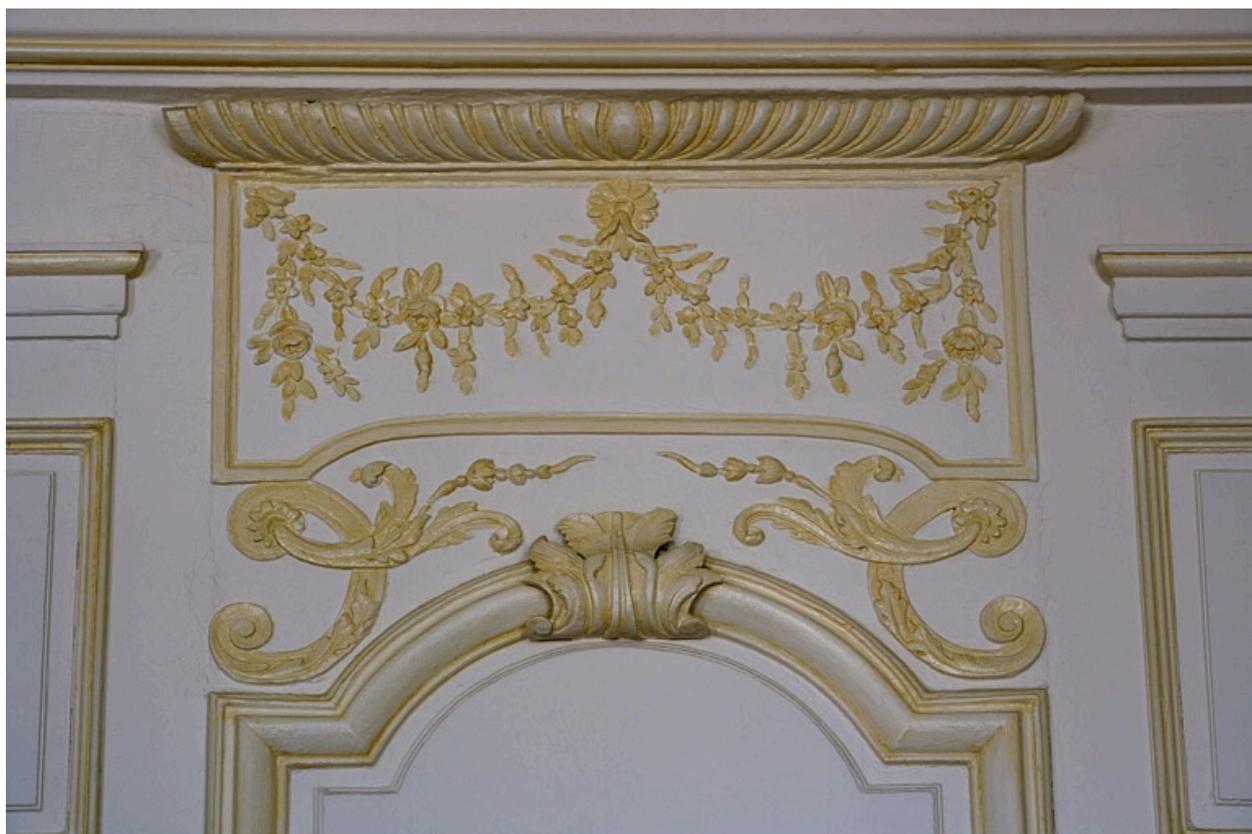
Intérieur : lambris de la chambre, détail du décor à la partie supérieure d'un panneau.

Les éléments les plus remarquables de cette maison de chanoine sont constitués par les lambris conservés du début du 18^e siècle qui décorent trois pièces du rez-de-chaussée.

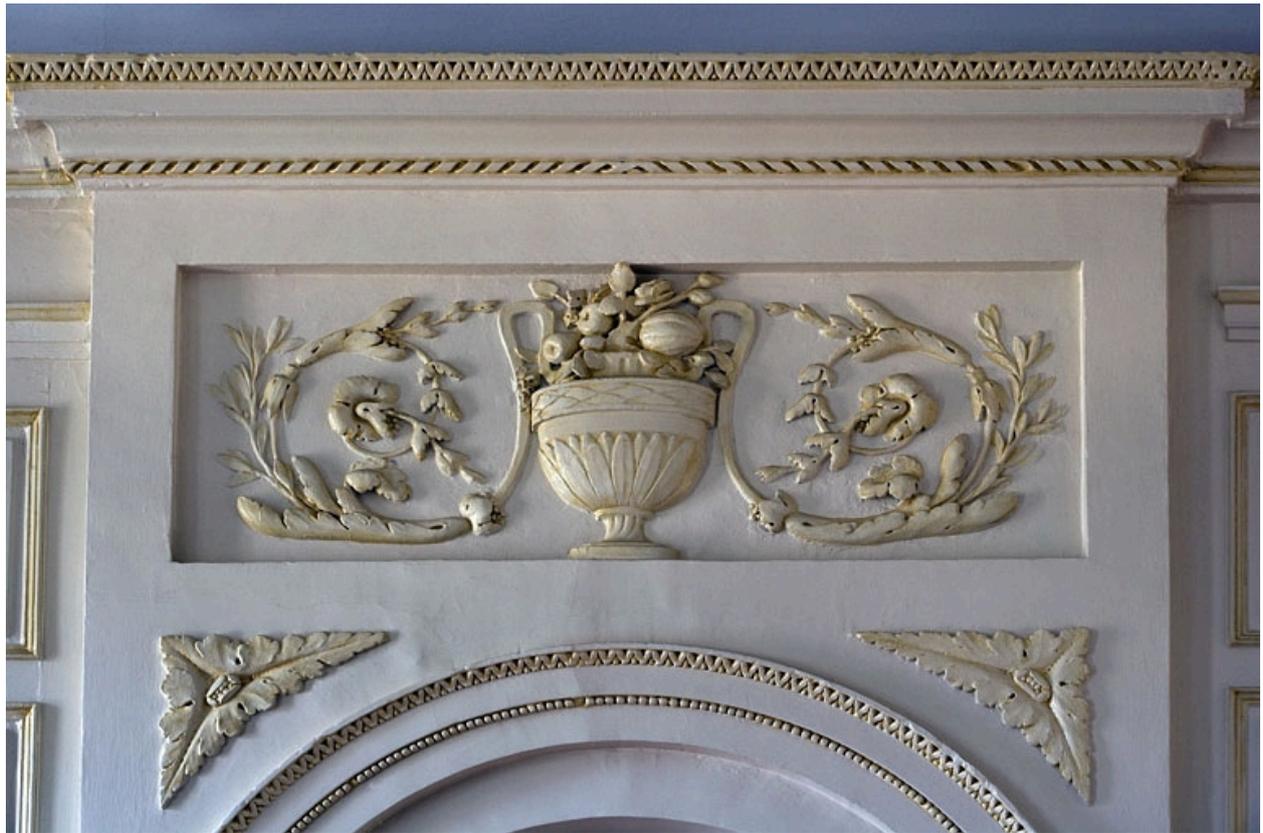
Intérieur : chambre, détail du décor au-dessus de la niche du poêle.

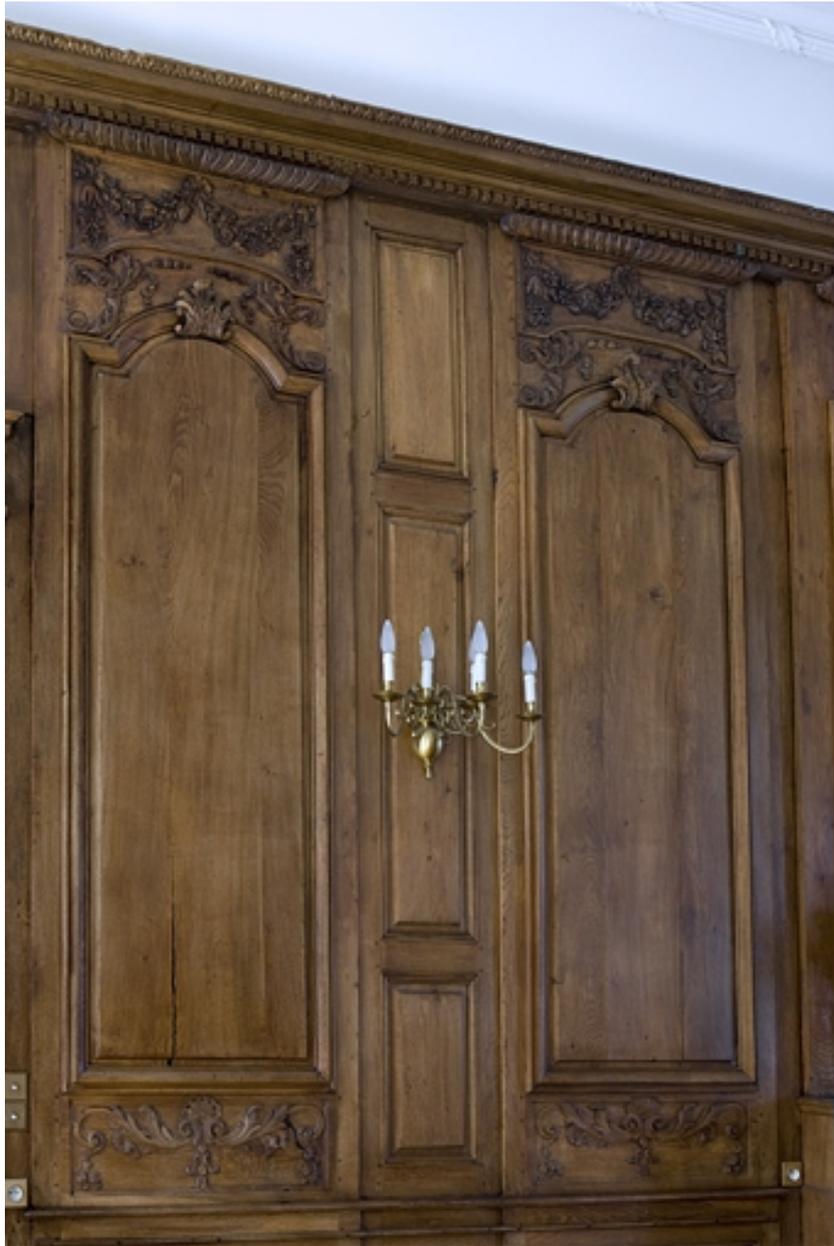
Intérieur : lambris de la grande salle, détail de deux panneaux.

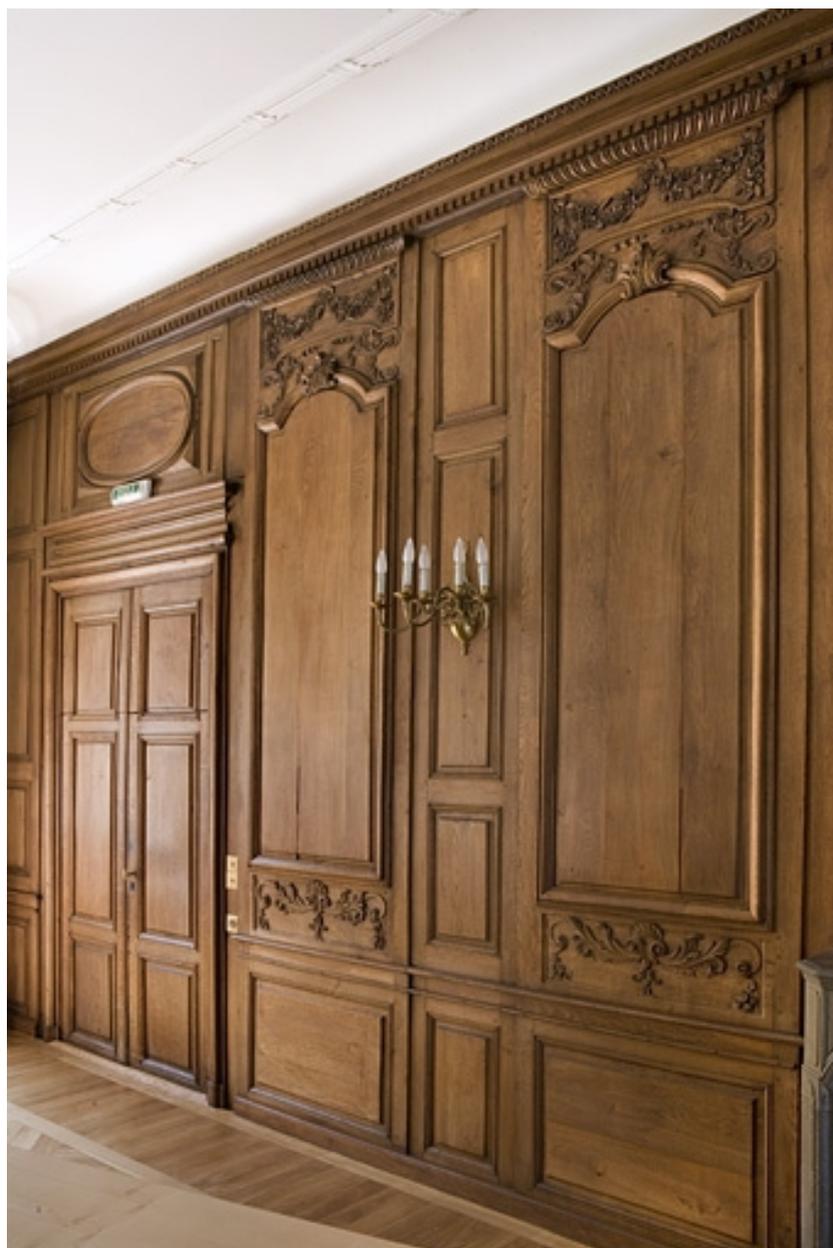
Intérieur : lambris de la grande salle à gauche de la cheminée, de trois quarts.

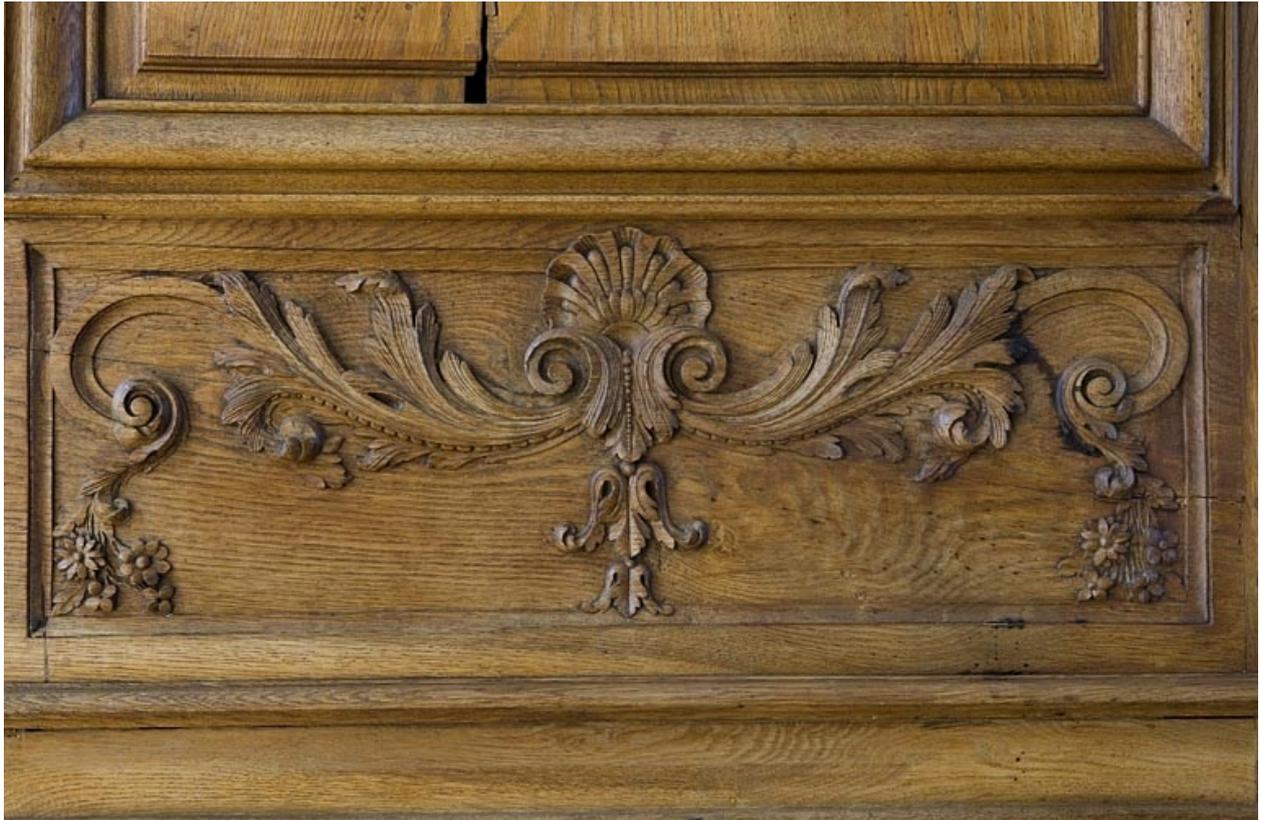
Intérieur : lambris de la grande salle, détail d'un petit panneau sculpté.

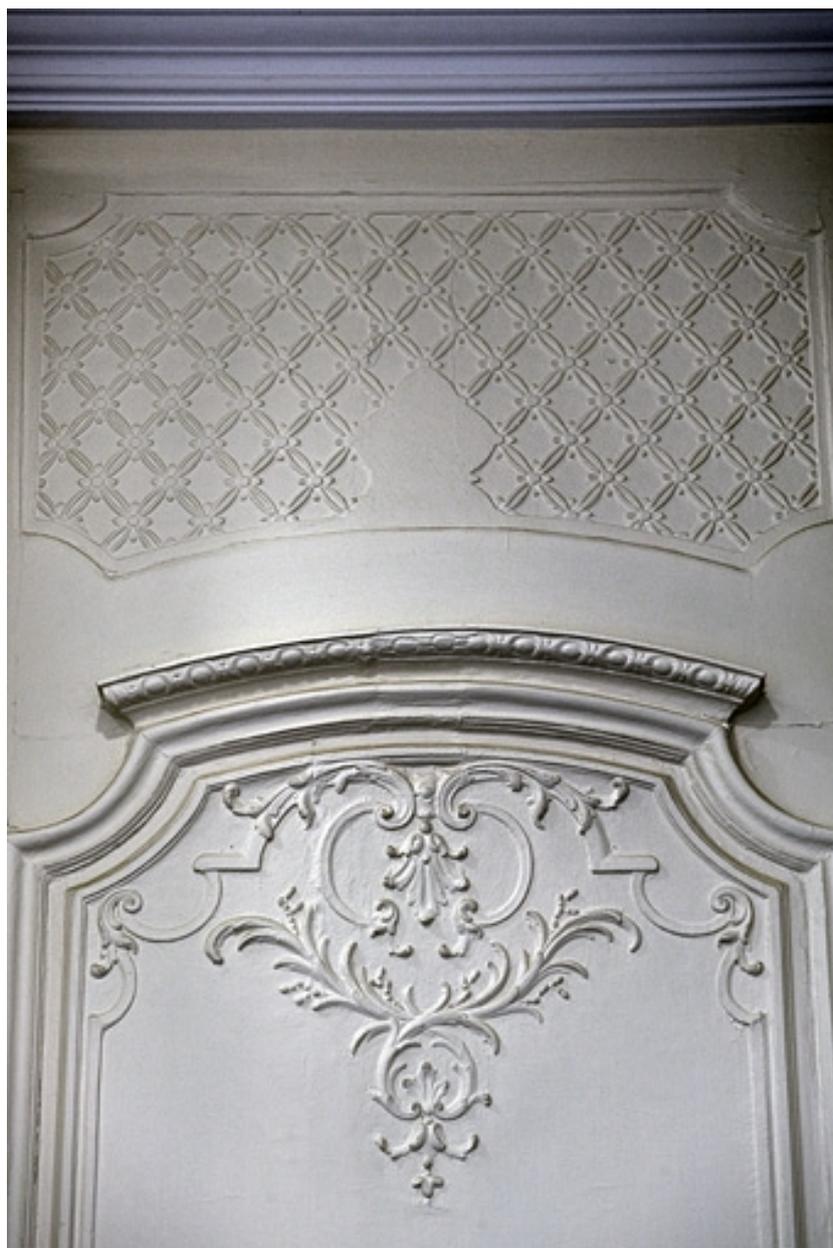
Intérieur : détail d'un lambris d'un ancien cabinet.

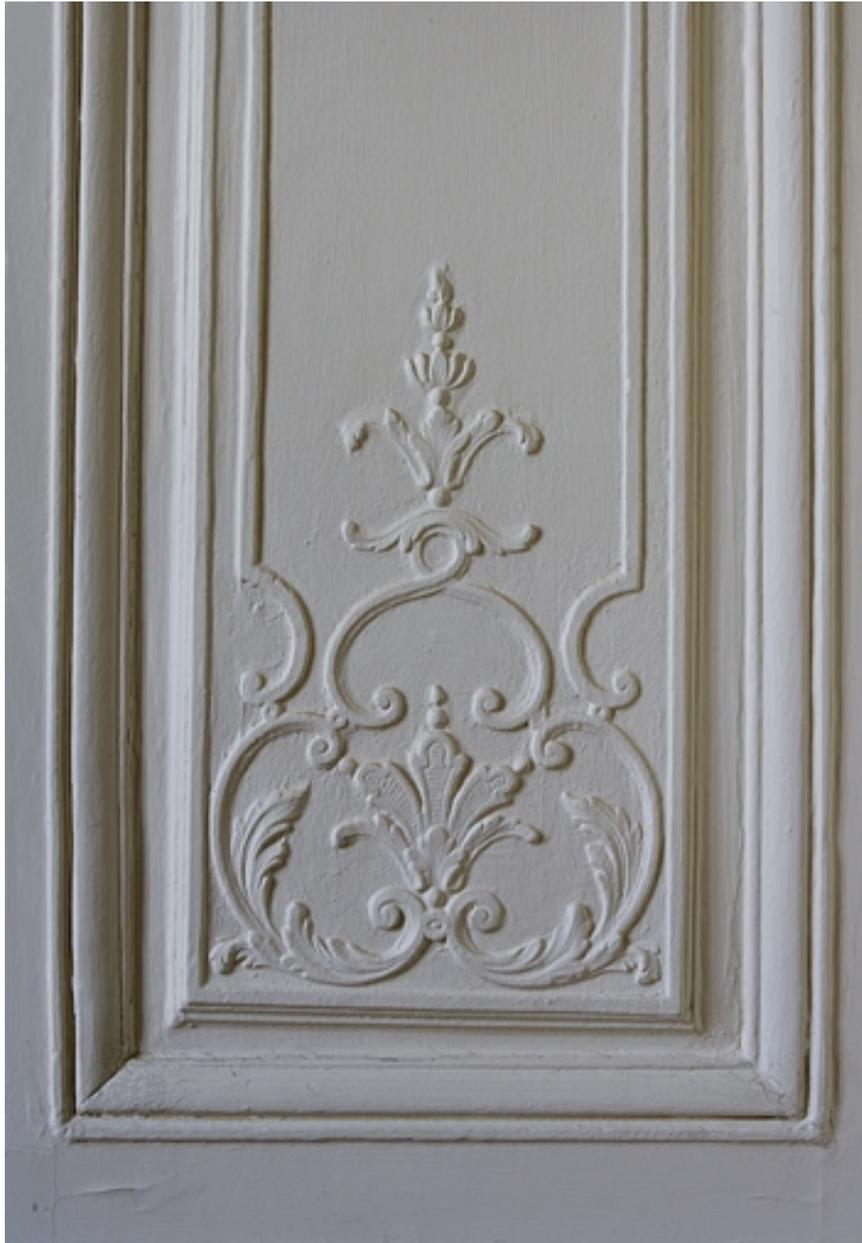
Intérieur : lambris d'un ancien cabinet, détail du décor à la partie inférieure d'un panneau.

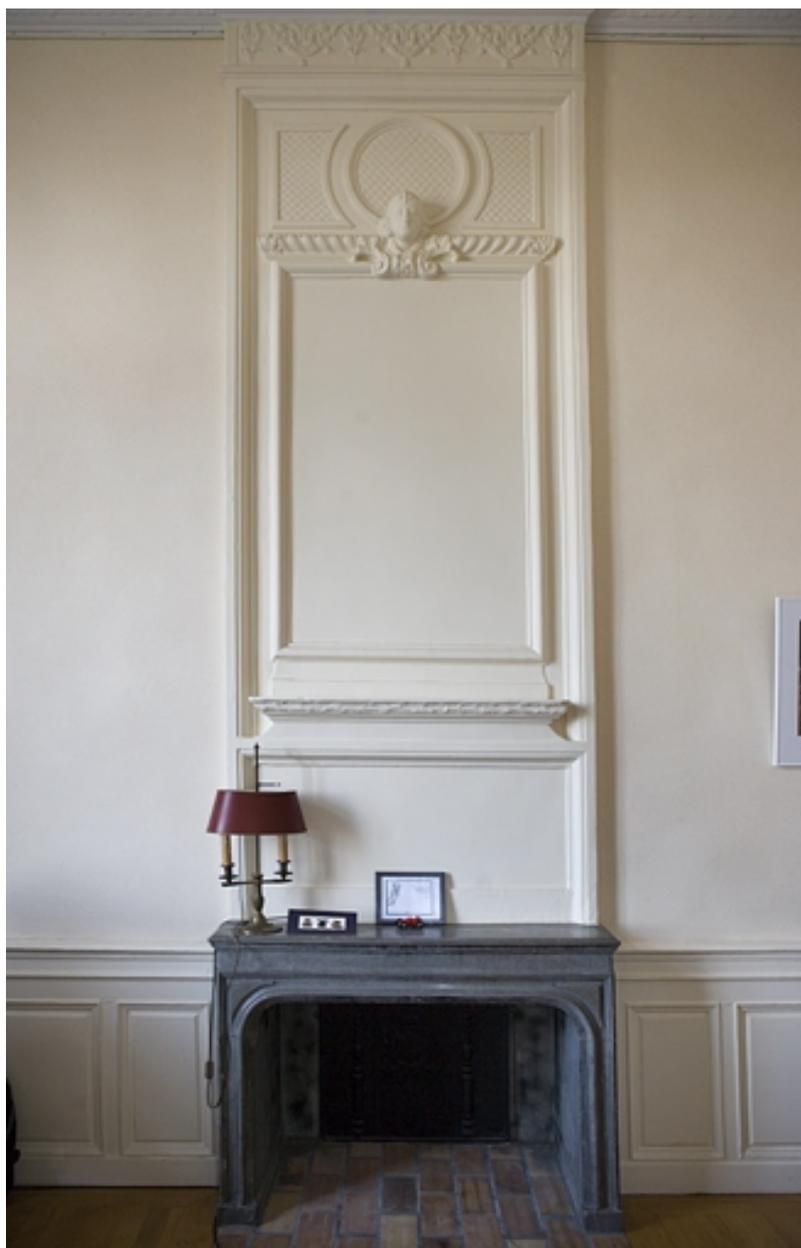
Intérieur : détail d'une cheminée dans une petite pièce du rez-de-chaussée.

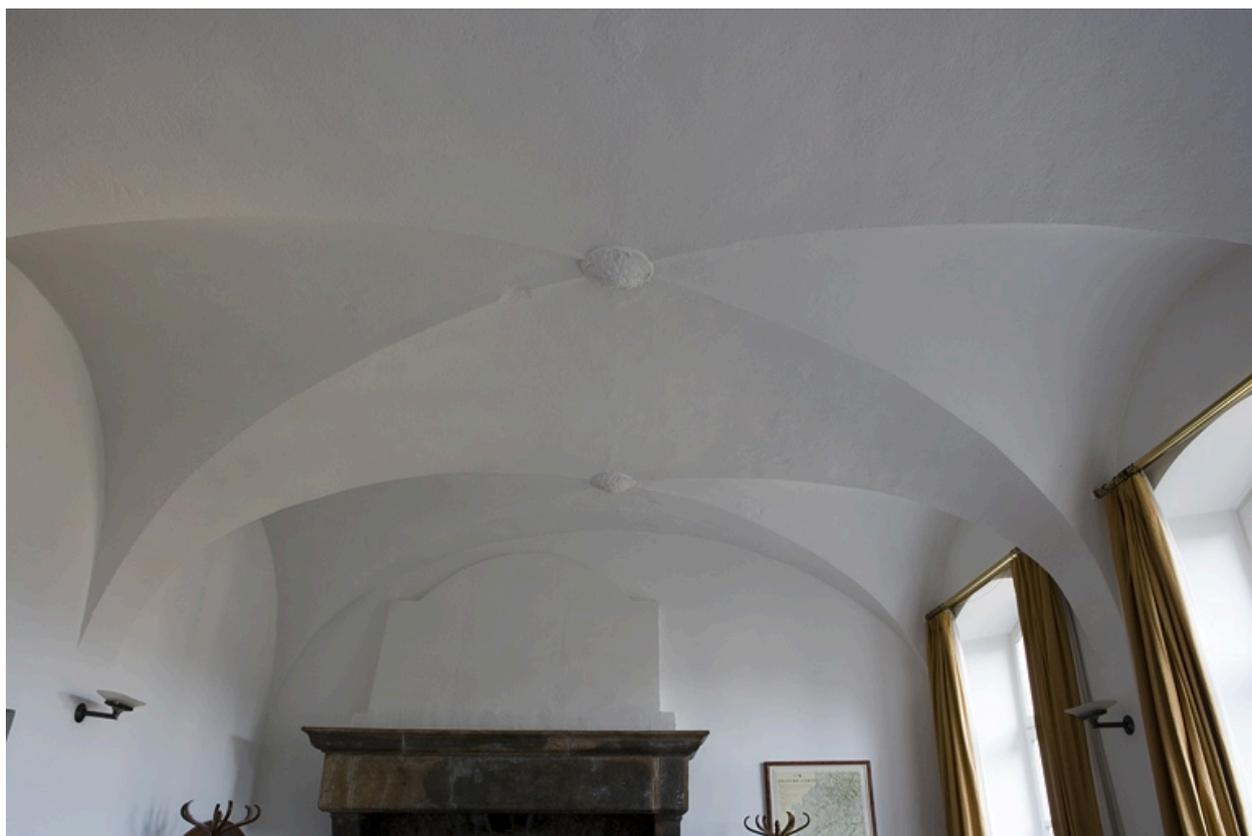
Intérieur : détail des voûtes d'arêtes de l'ancienne cuisine.

Couvrements : voûte d'arêtes

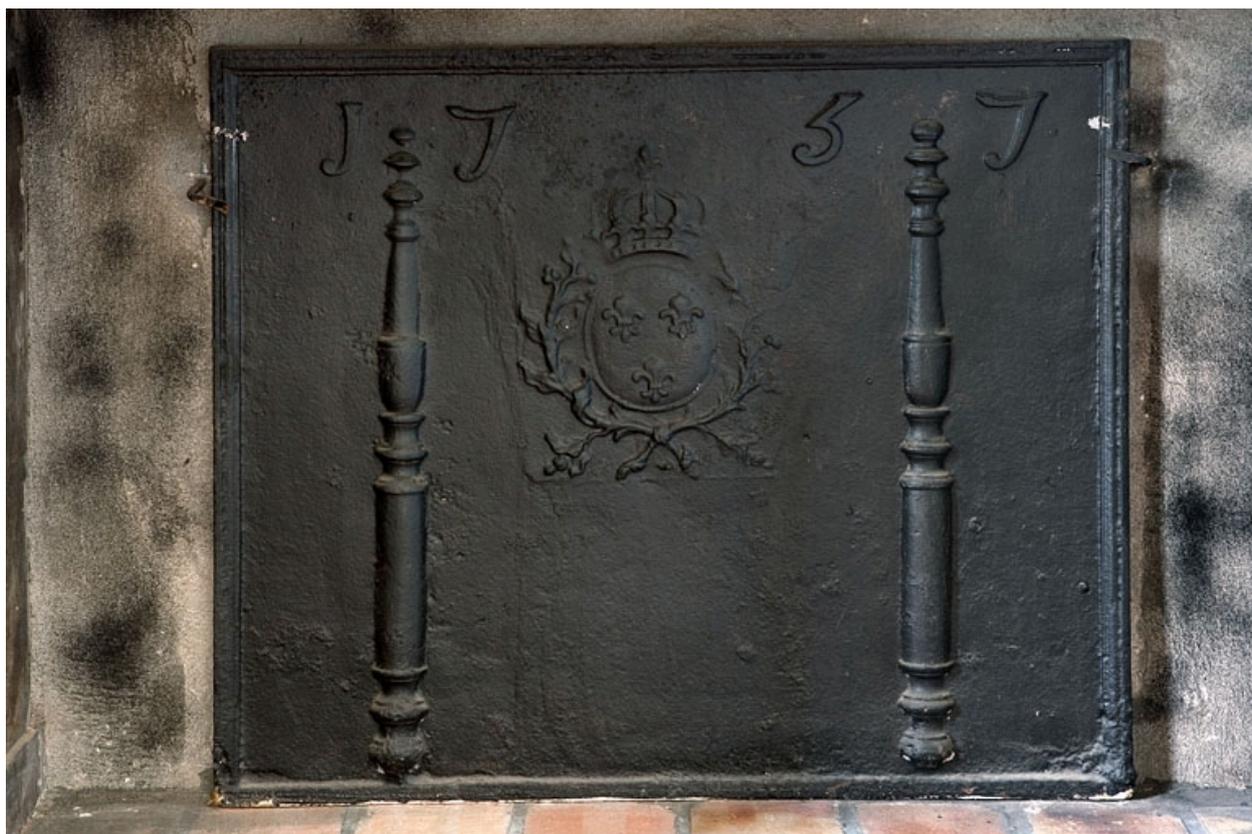
Intérieur : détail de la plaque de cheminée de l'ancienne cuisine.
