Franche-Comté, Doubs
Besançon
îlot Boitouset
11 rue de la Convention

maison de chanoines dite hôtel du Chambrier ou de Grammont, actuellement Conseil régional

Numéro de dossier : IA25000454
Date de l'enquête initiale : 1996
Date(s) de rédaction : 2007
Cadre de l'étude : enquête thématique régionale demeures bisontines
Degré d'étude : étudié

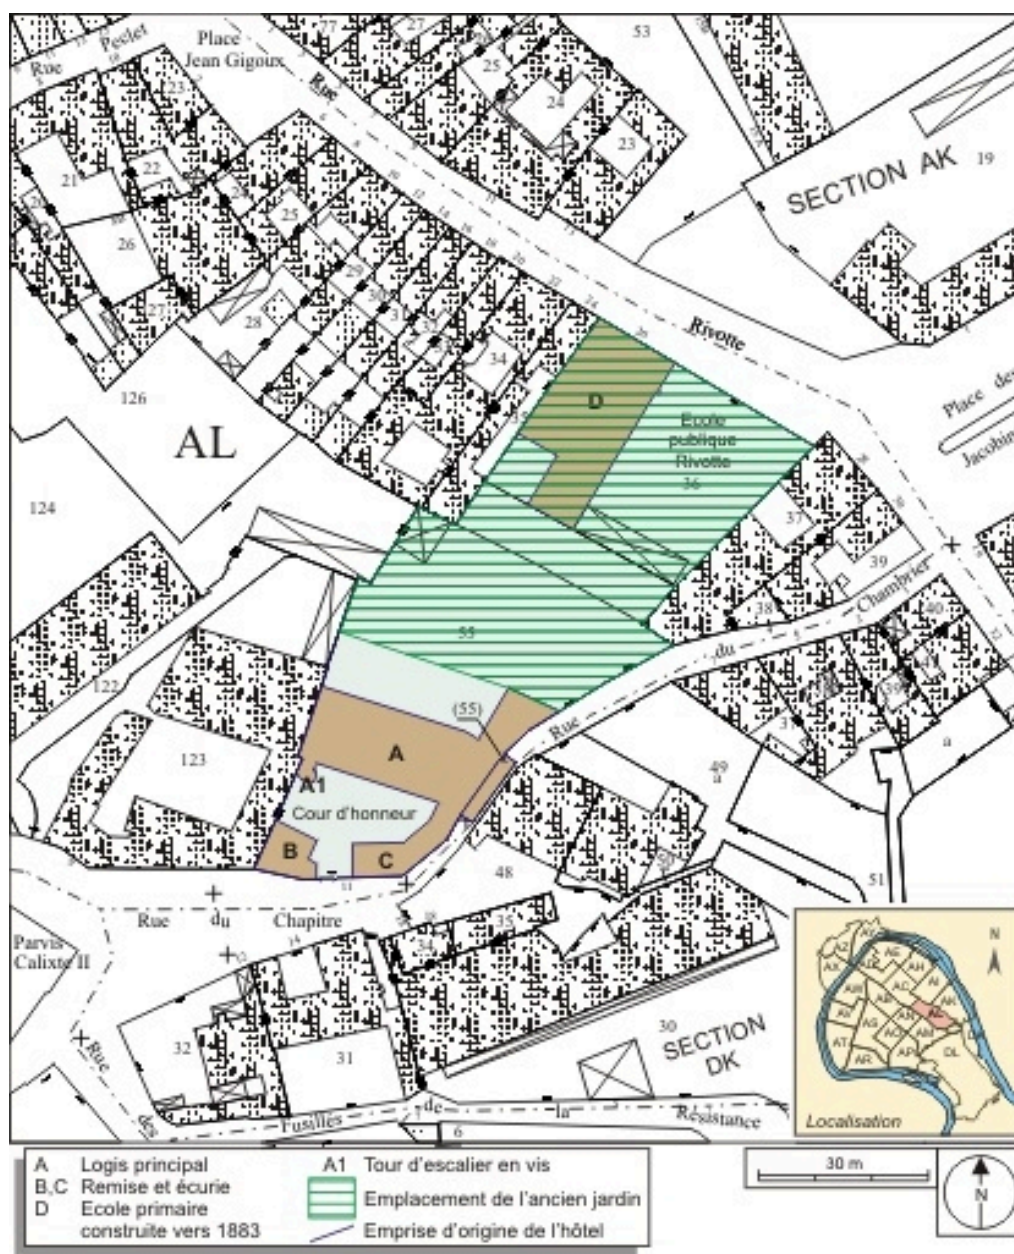
Plan masse et de situation. Extrait du plan cadastral, 1974, section AL.

Technique de relevé : reprise de fond ; Échelle : 1/500

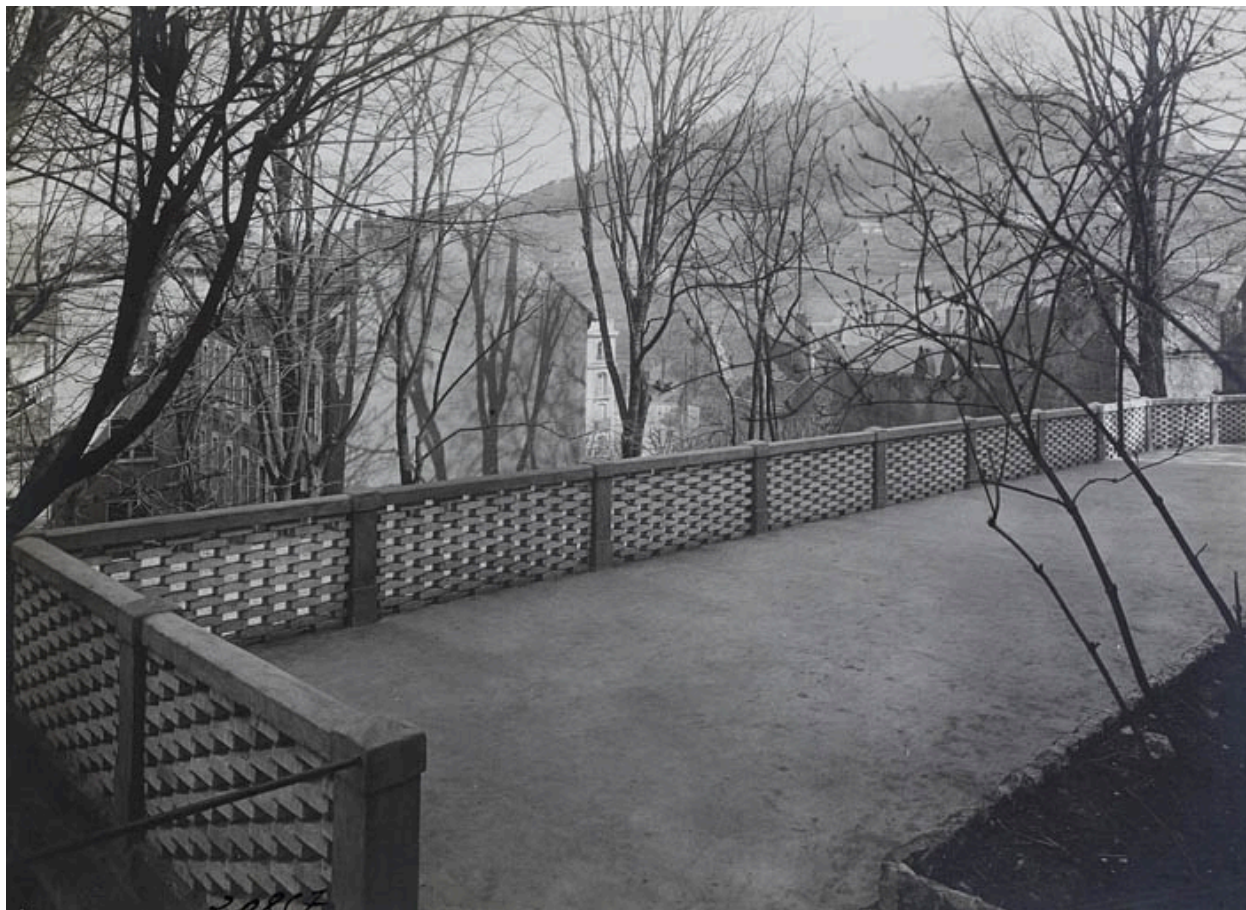
Photographie ancienne montrant la terrasse (disparue) derrière l'édifice. Photographie ancienne, 1e moitié 20e siècle.

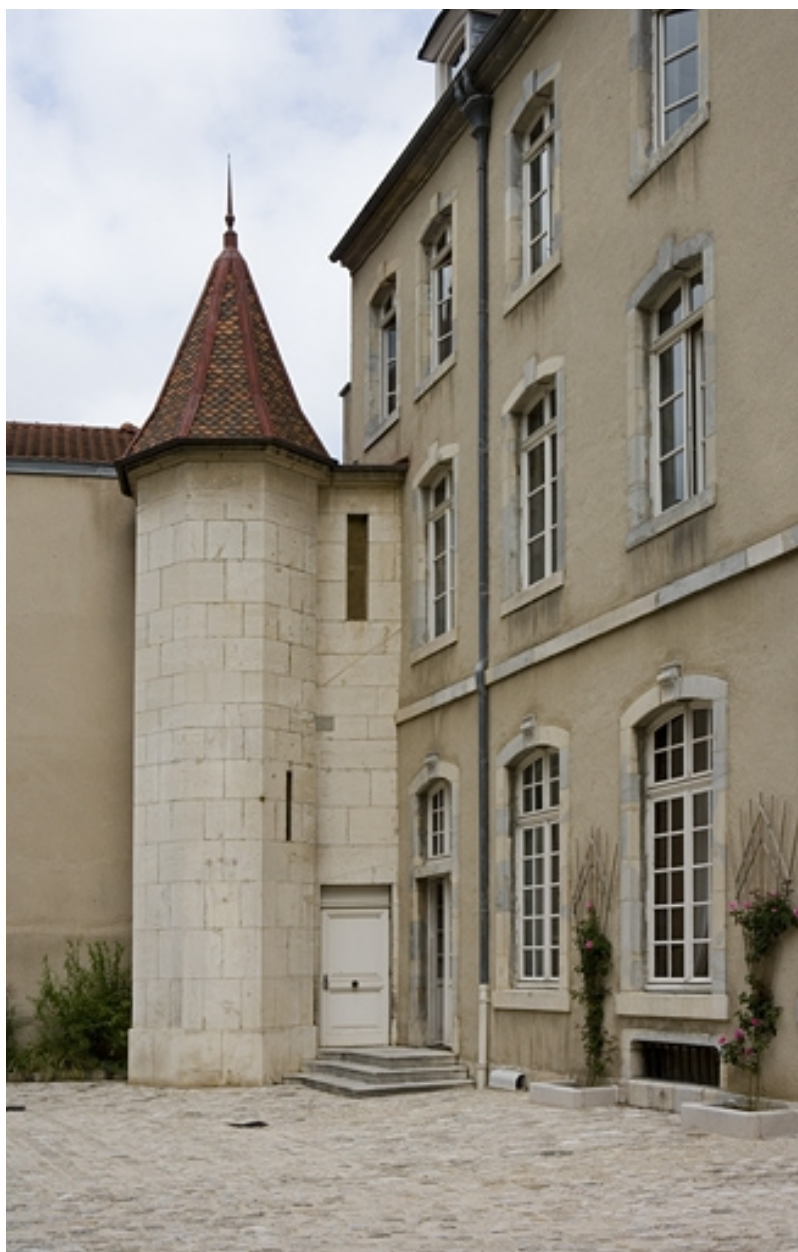
Façade antérieure, détail de la tour d'escalier, vue éloignée.

Escaliers : escalier hors-oeuvre : escalier en vis, en maçonnerie ; escalier dans-oeuvre : escalier tournant à retours avec jour, en maçonnerie

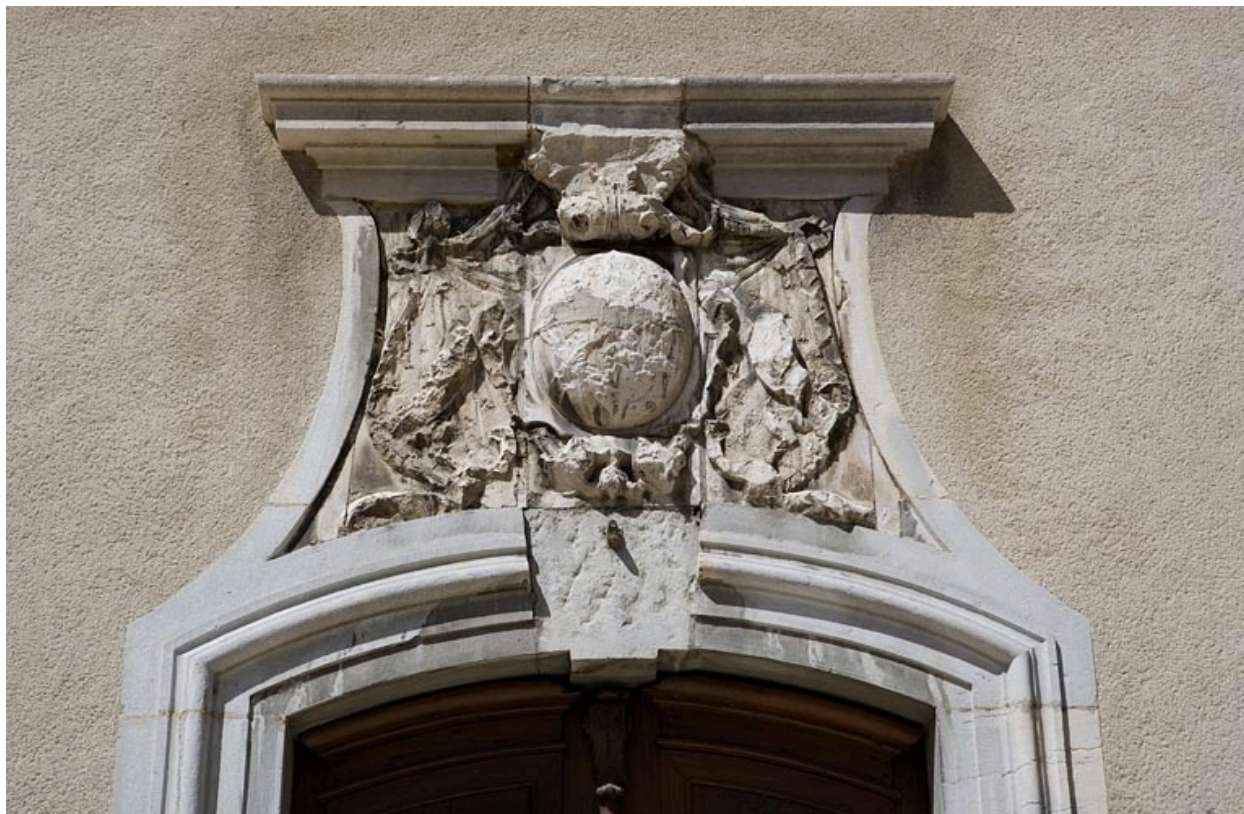
Détail des armoiries bûchées sur la porte d'entrée du logis.

Au-dessus du portail d'entrée de la cour : armoiries bûchées de la famille de Grammont ainsi qu'au-dessus de la porte d'entrée du logis ; sur la menuiserie de la porte du logis : deux monogrammes surmontés chacun d'une couronne.

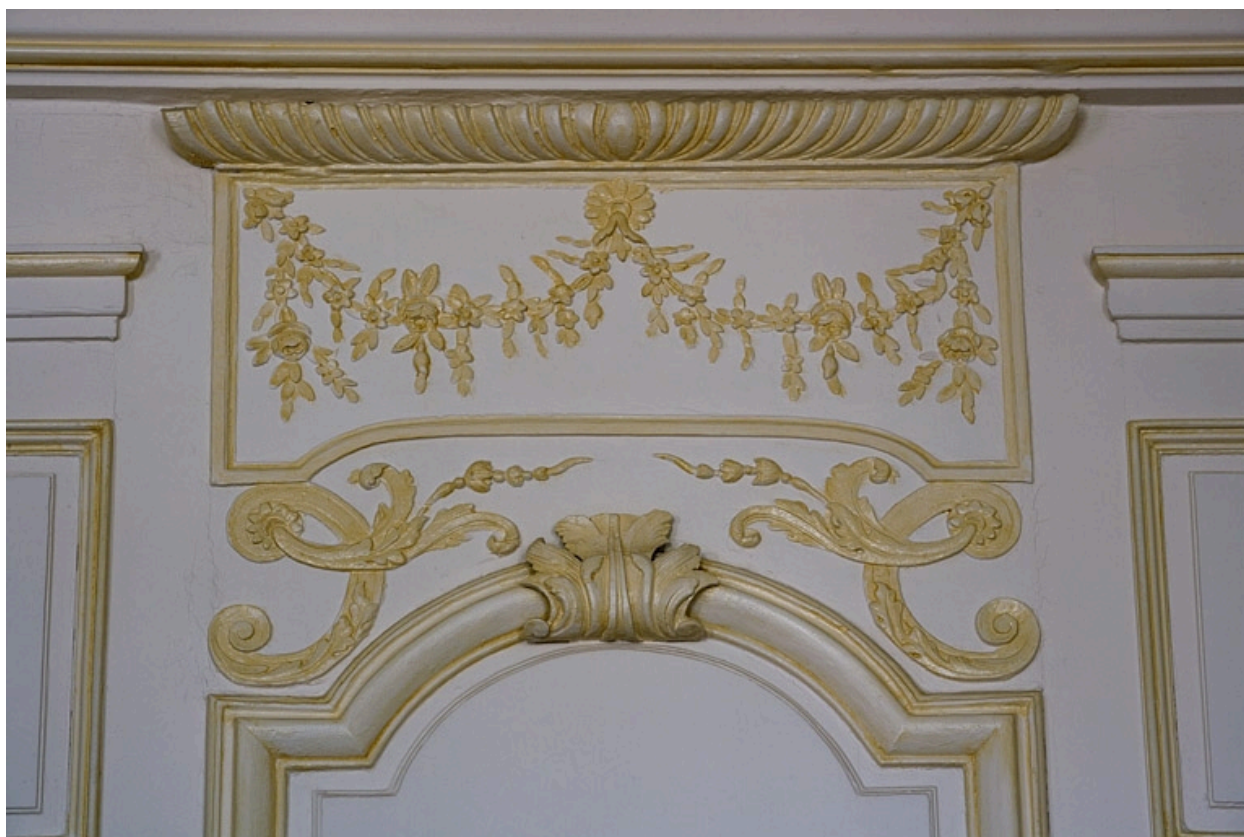
Intérieur : lambris de la chambre, détail du décor à la partie supérieure d'un panneau.

Les éléments les plus remarquables de cette maison de chanoine sont constitués par les lambris conservés du début du 18^e siècle qui décorent trois pièces du rez-de-chaussée.

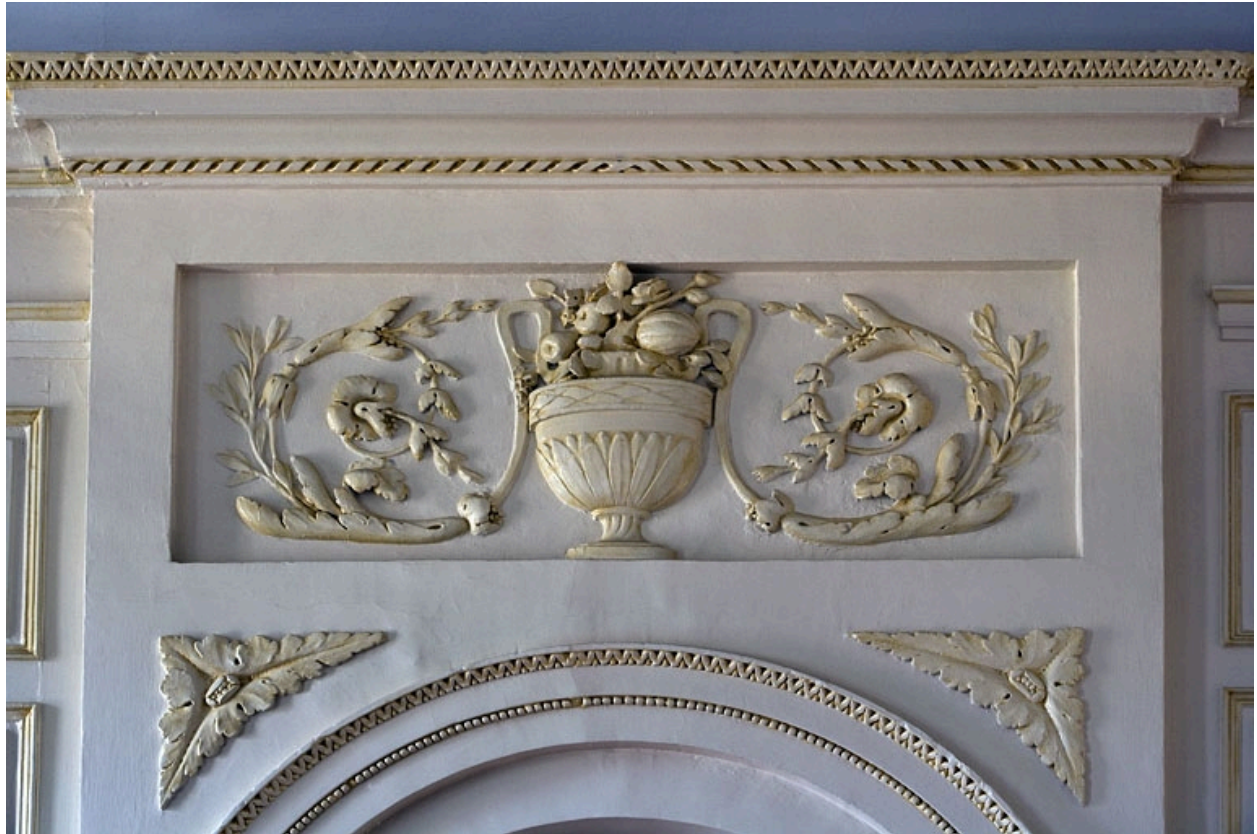
Intérieur : chambre, détail du décor au-dessus de la niche du poêle.

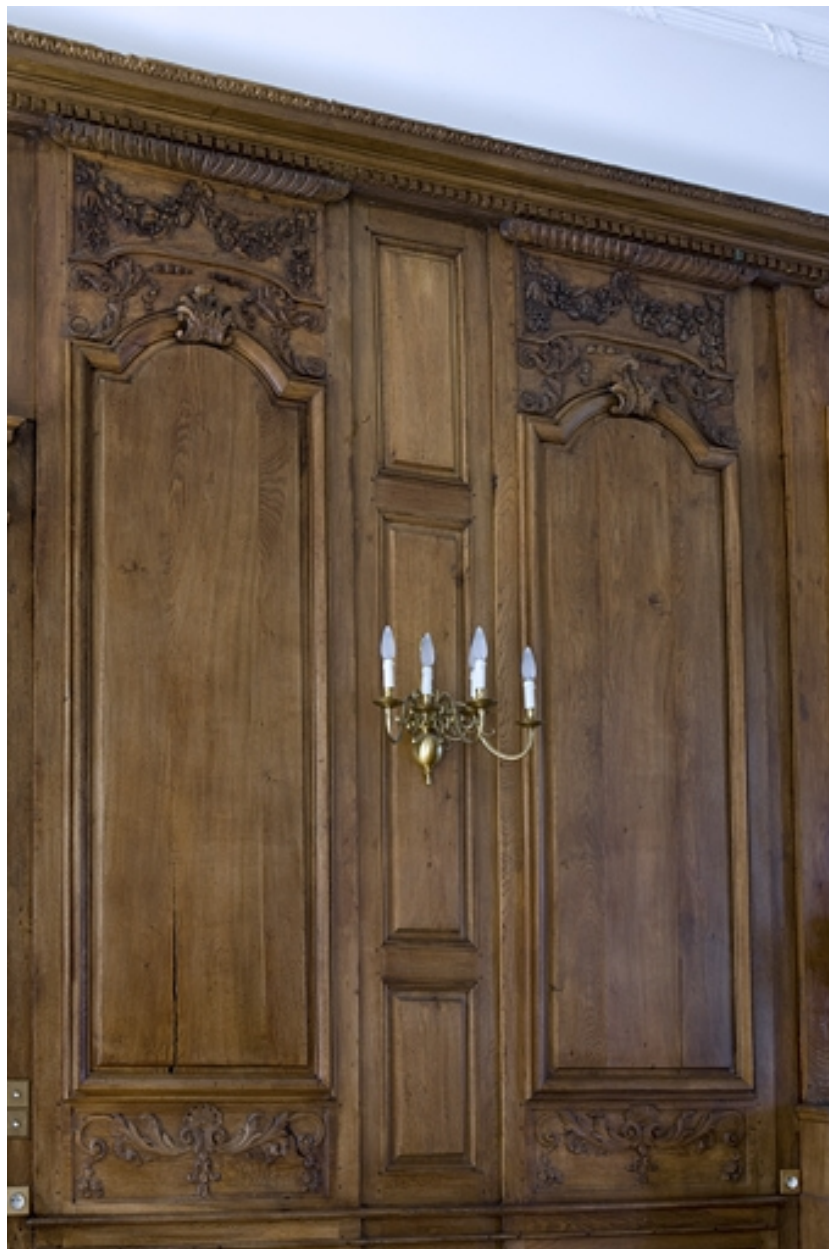
Intérieur : lambris de la grande salle, détail de deux panneaux.

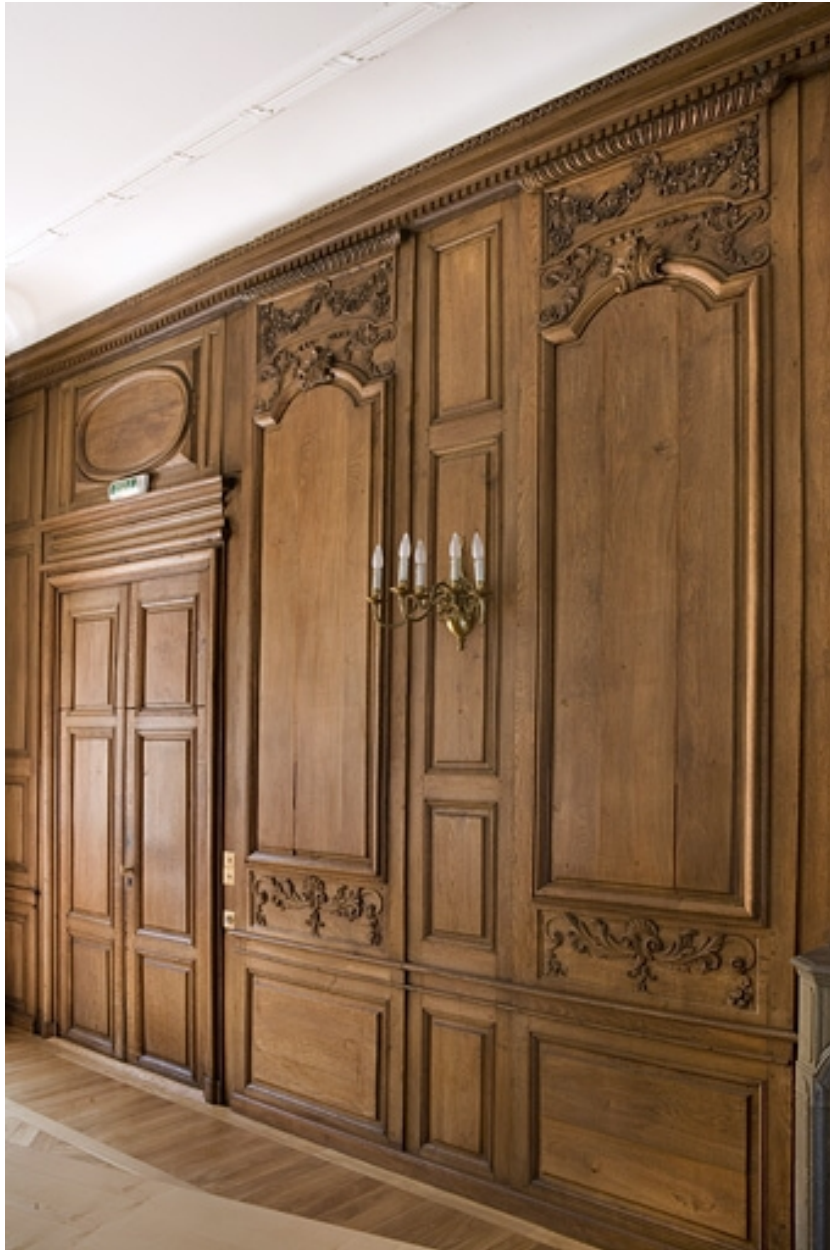
Intérieur : lambris de la grande salle à gauche de la cheminée, de trois quarts.

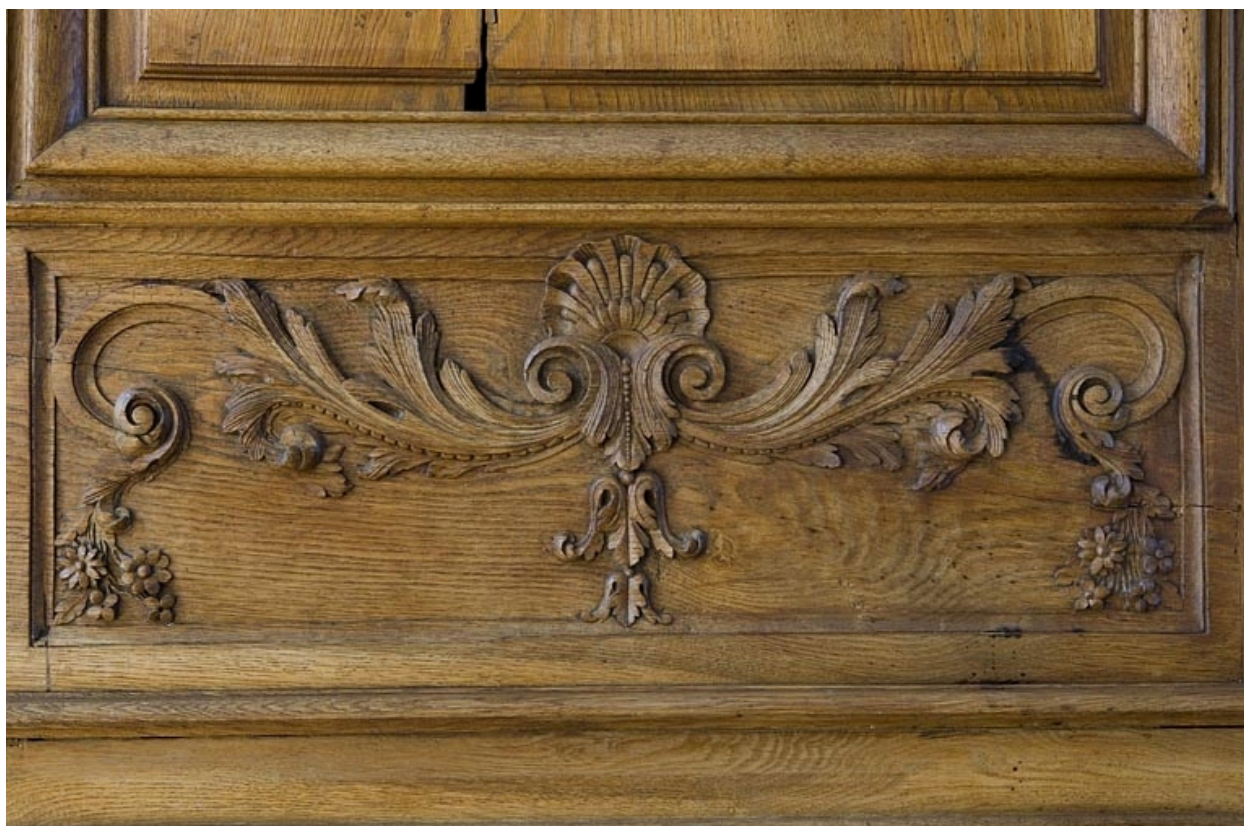
Intérieur : lambris de la grande salle, détail d'un petit panneau sculpté.

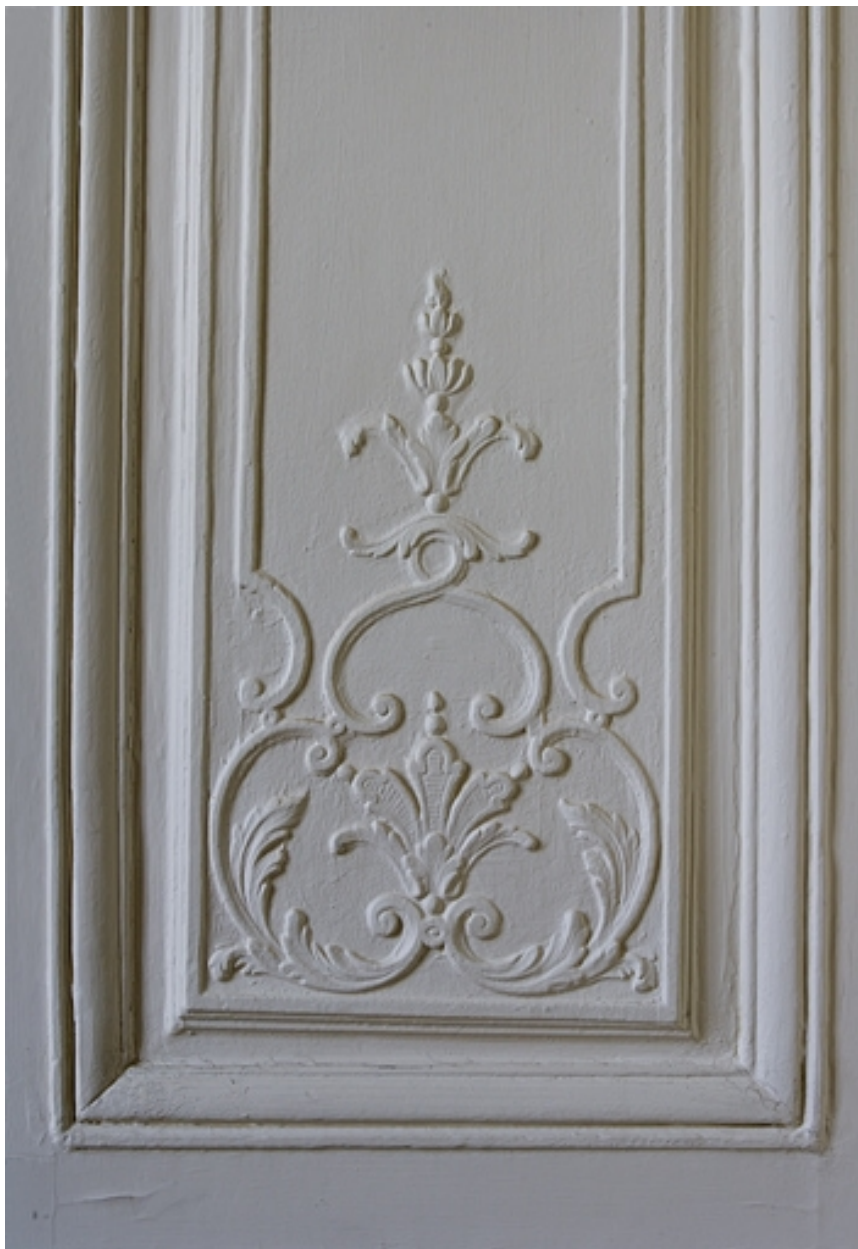
Intérieur : lambris d'un ancien cabinet, détail du décor à la partie inférieure d'un panneau.

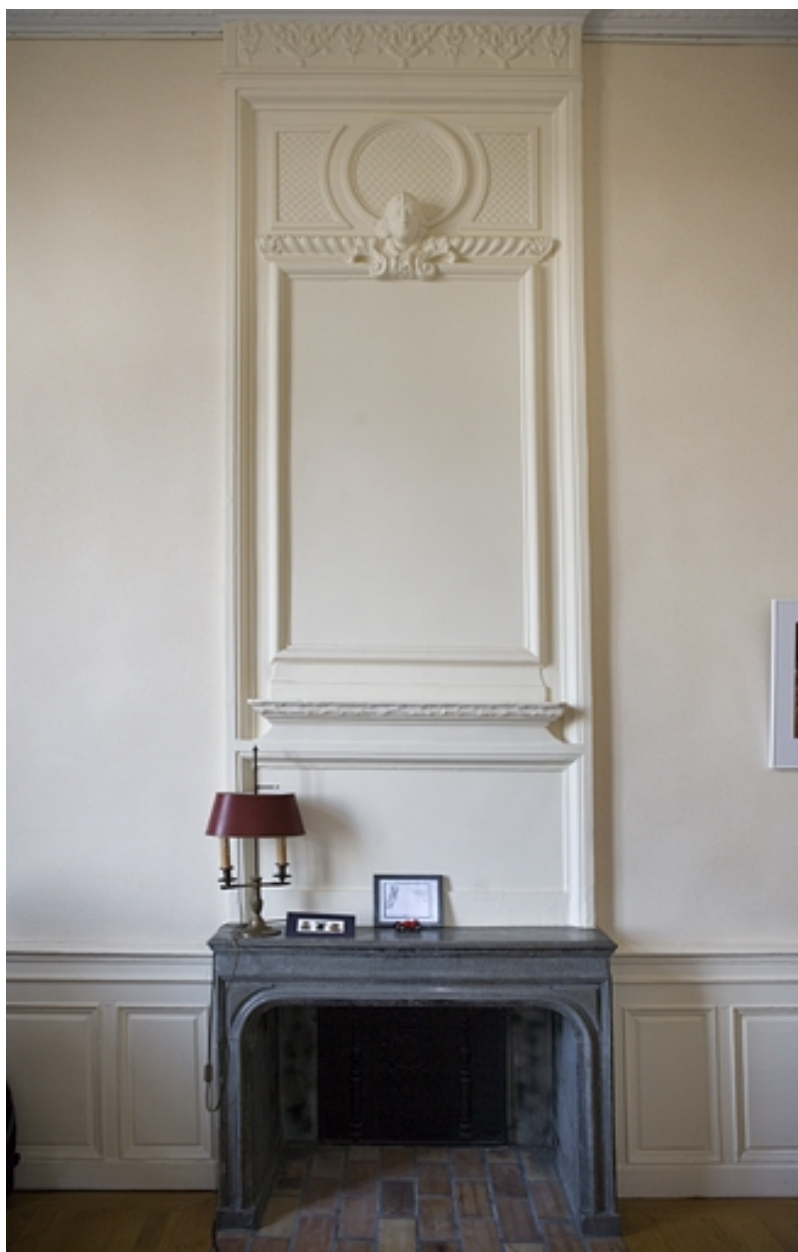
Intérieur : détail d'une cheminée dans une petite pièce du rez-de-chaussée.

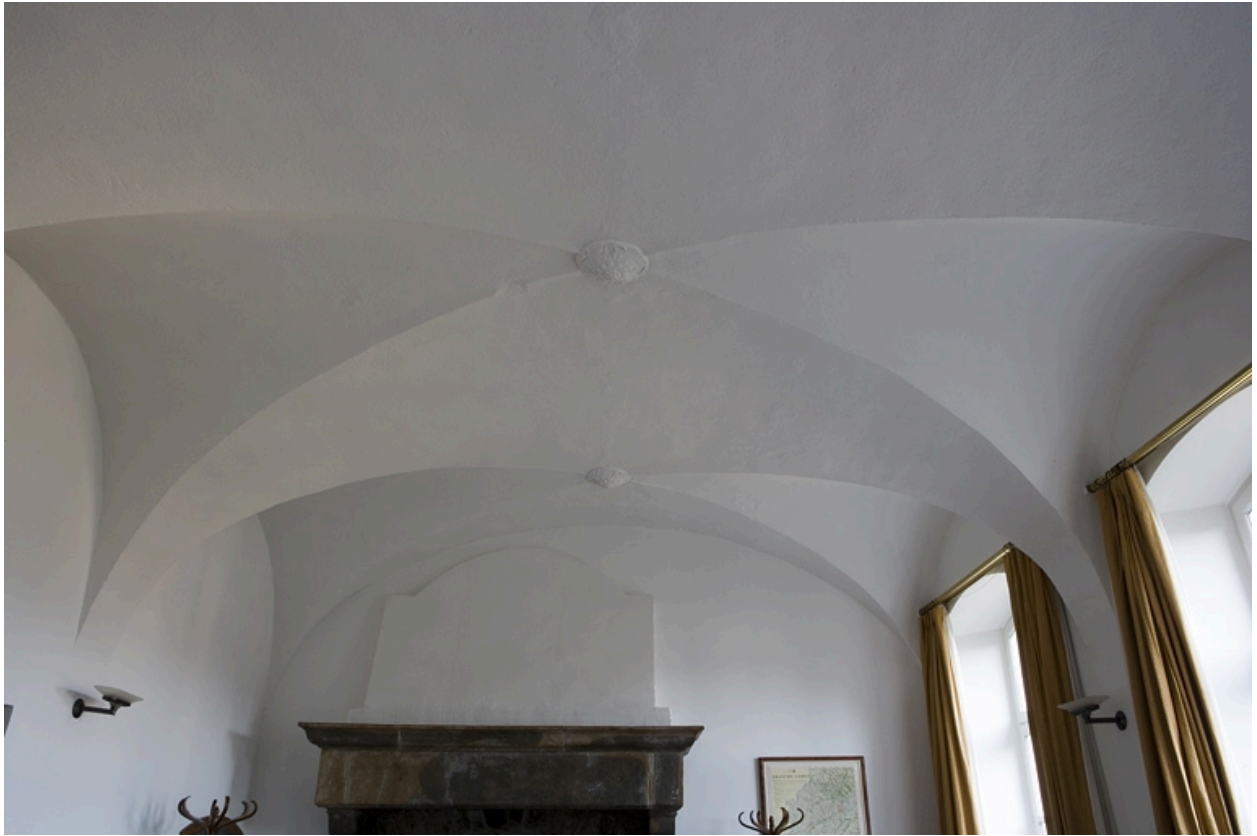
Intérieur : détail des voûtes d'arêtes de l'ancienne cuisine.

Couvrements : voûte d'arêtes

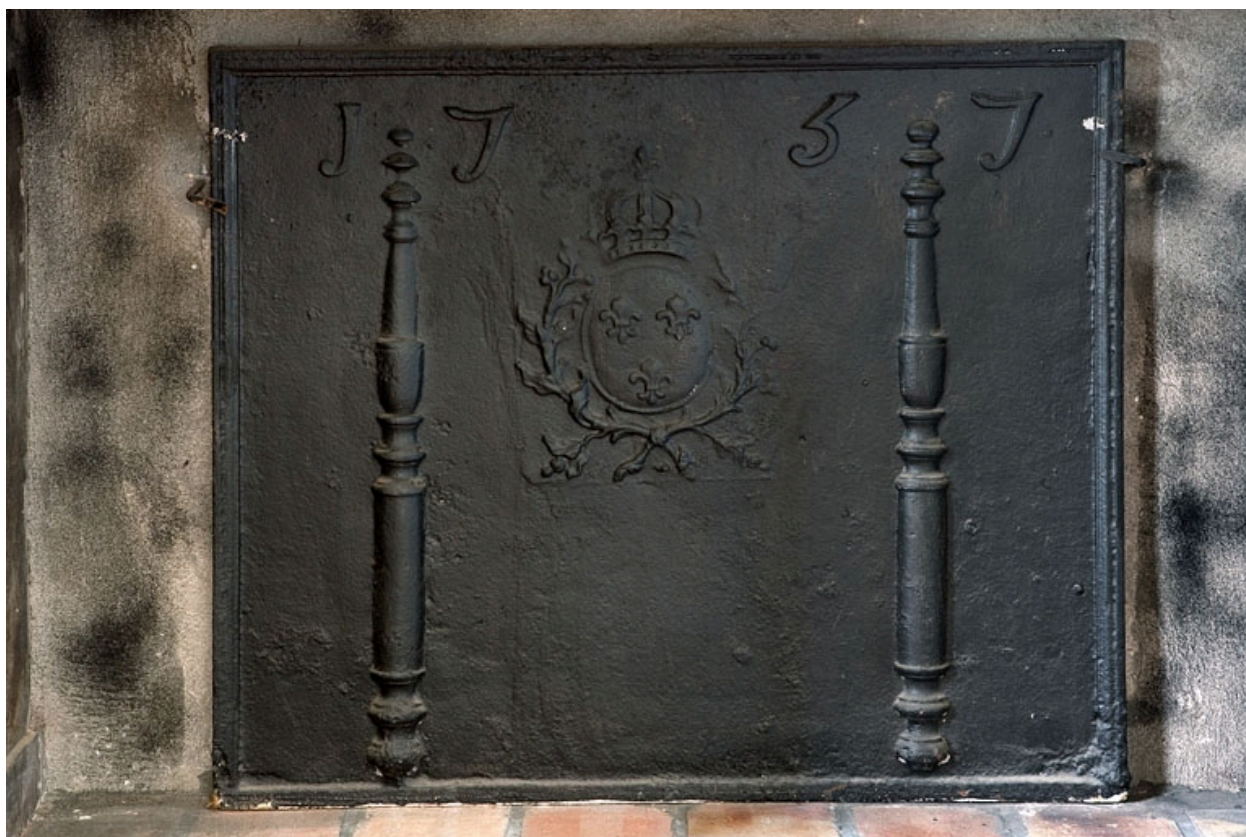
Intérieur : détail de la plaque de cheminée de l'ancienne cuisine.
