Bourgogne-Franche-Comté, Doubs  
Besançon  
îlot Saint-Pierre  
Grande Rue 79

## **maison**

Numéro de dossier : IA25000585  
Date de l'enquête initiale : 1996  
Date(s) de rédaction : 2009  
Cadre de l'étude : enquête thématique régionale demeures bisontines  
Degré d'étude : étudié

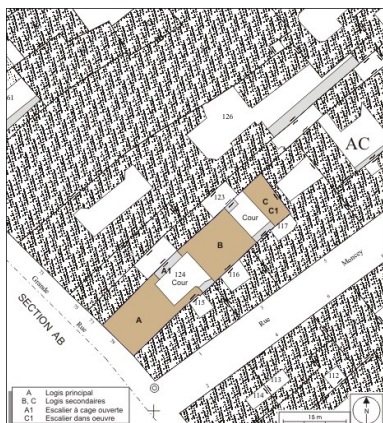
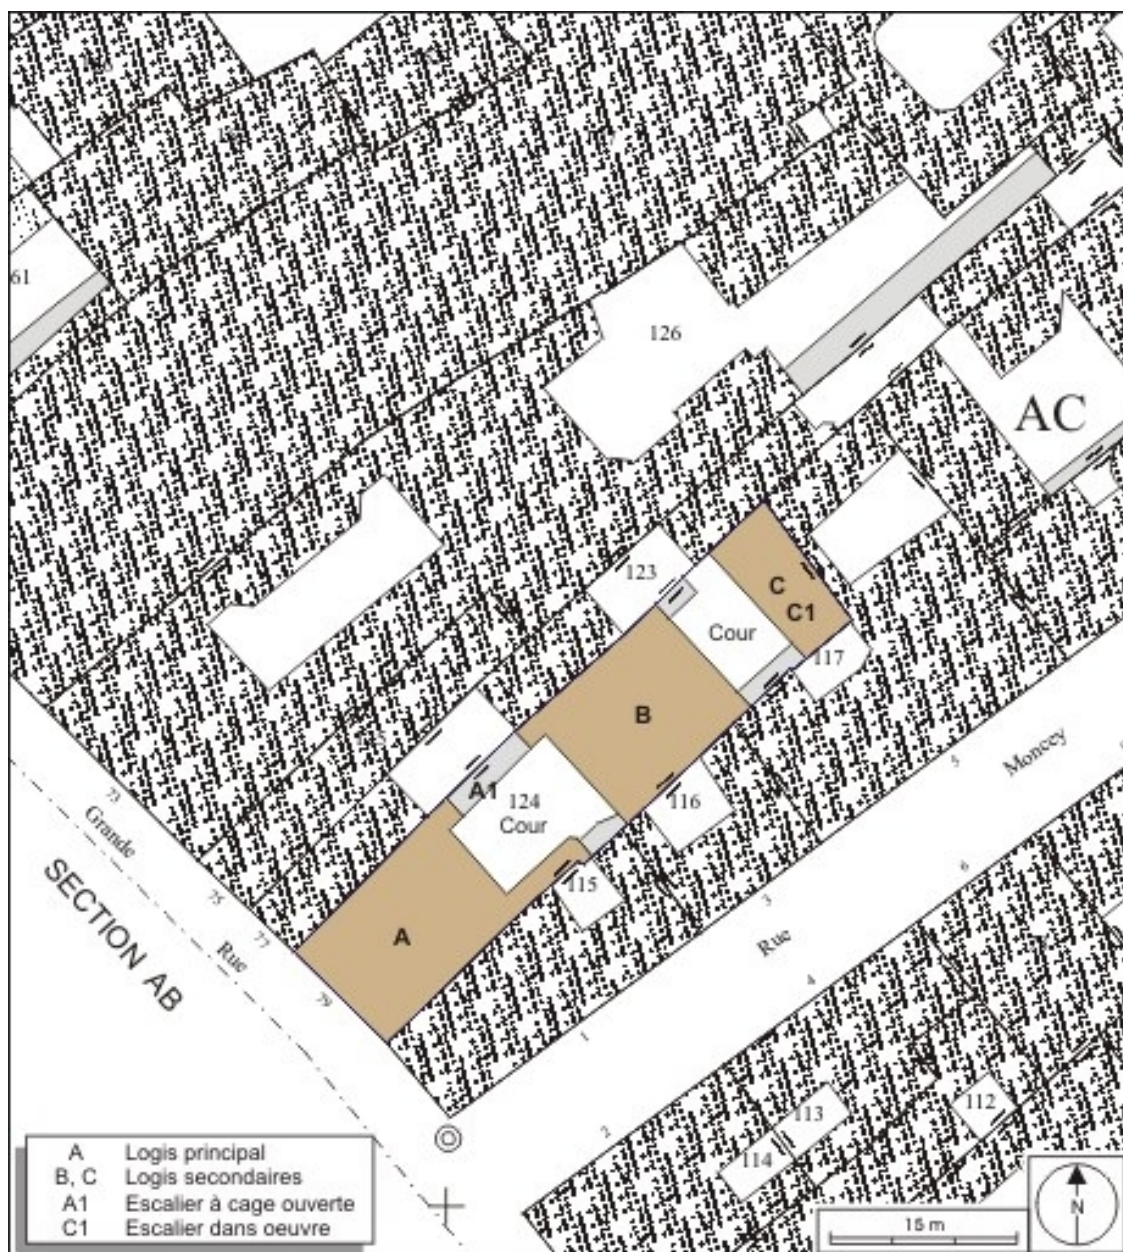
Plan masse et de situation. Extrait du plan cadastral, 1974, section AC.

Technique de relevé : reprise de fond ; Échelle : 1/500

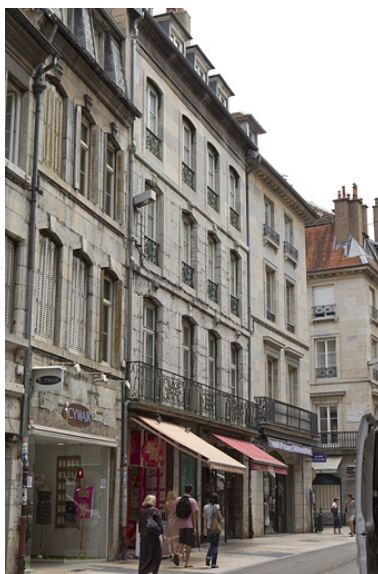
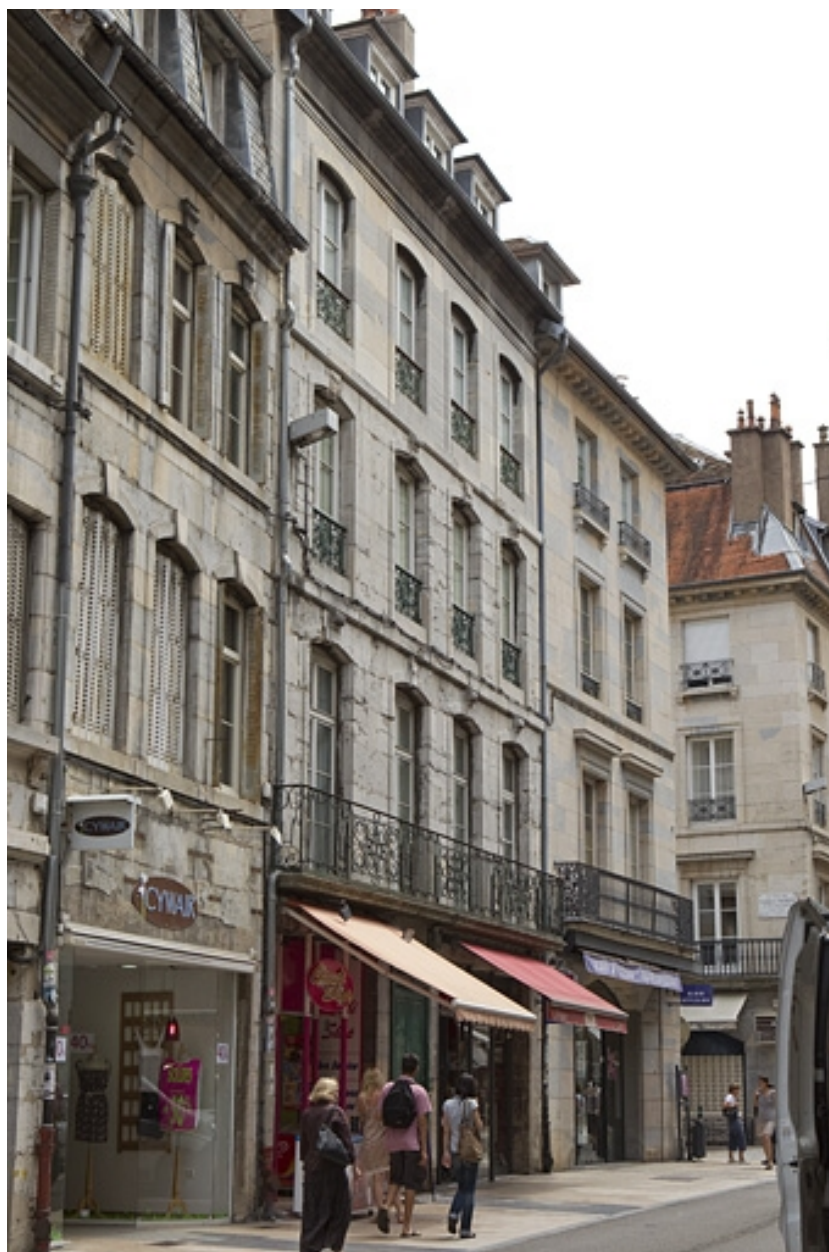
Logis principal, façade sur rue : vue d'ensemble, de trois quarts gauche.

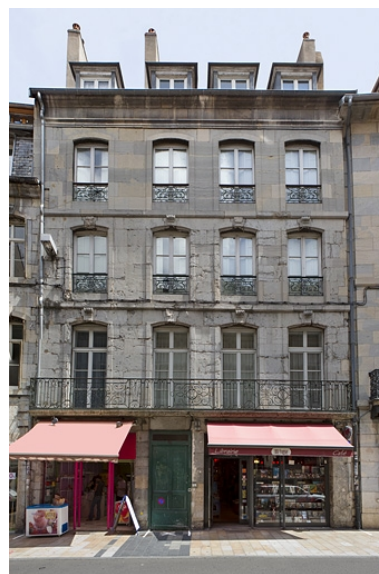
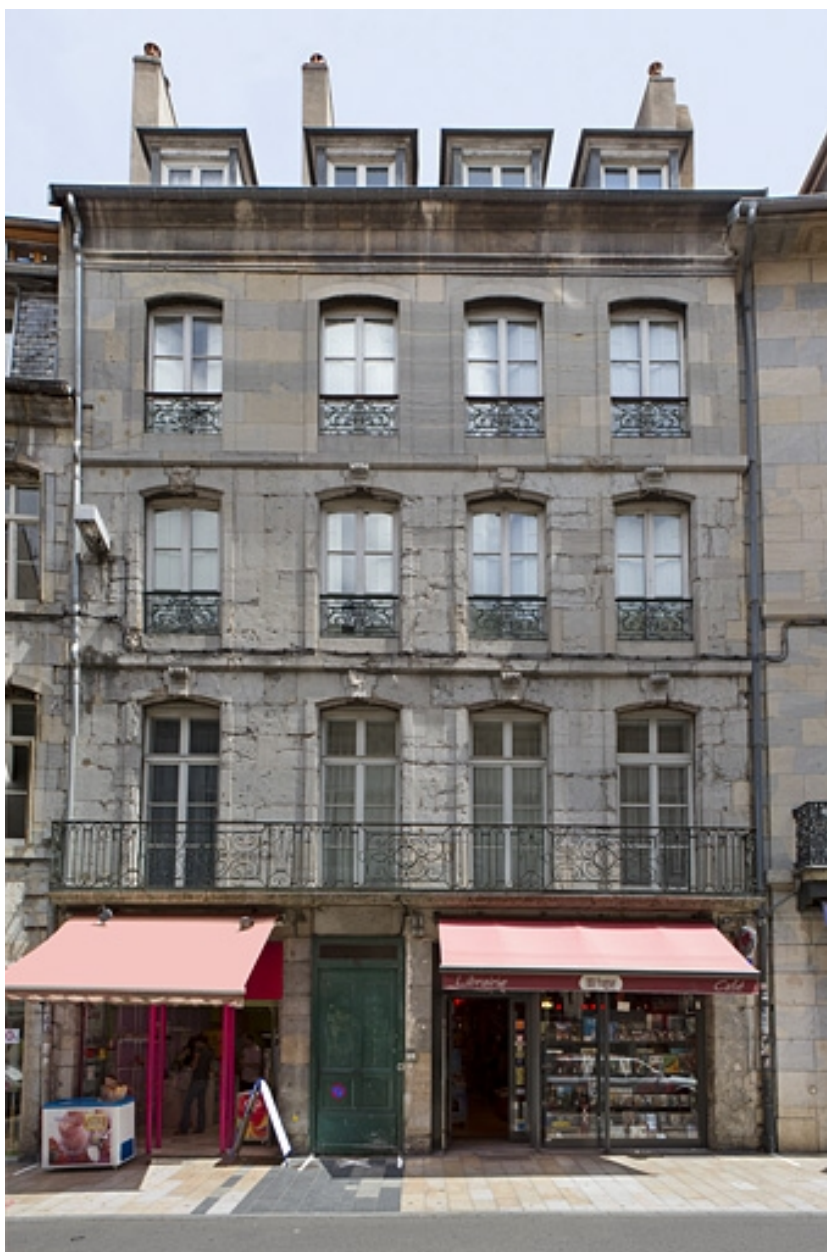
Logis principal : vue d'ensemble de la façade sur rue, de face.

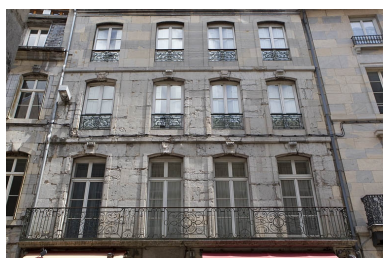
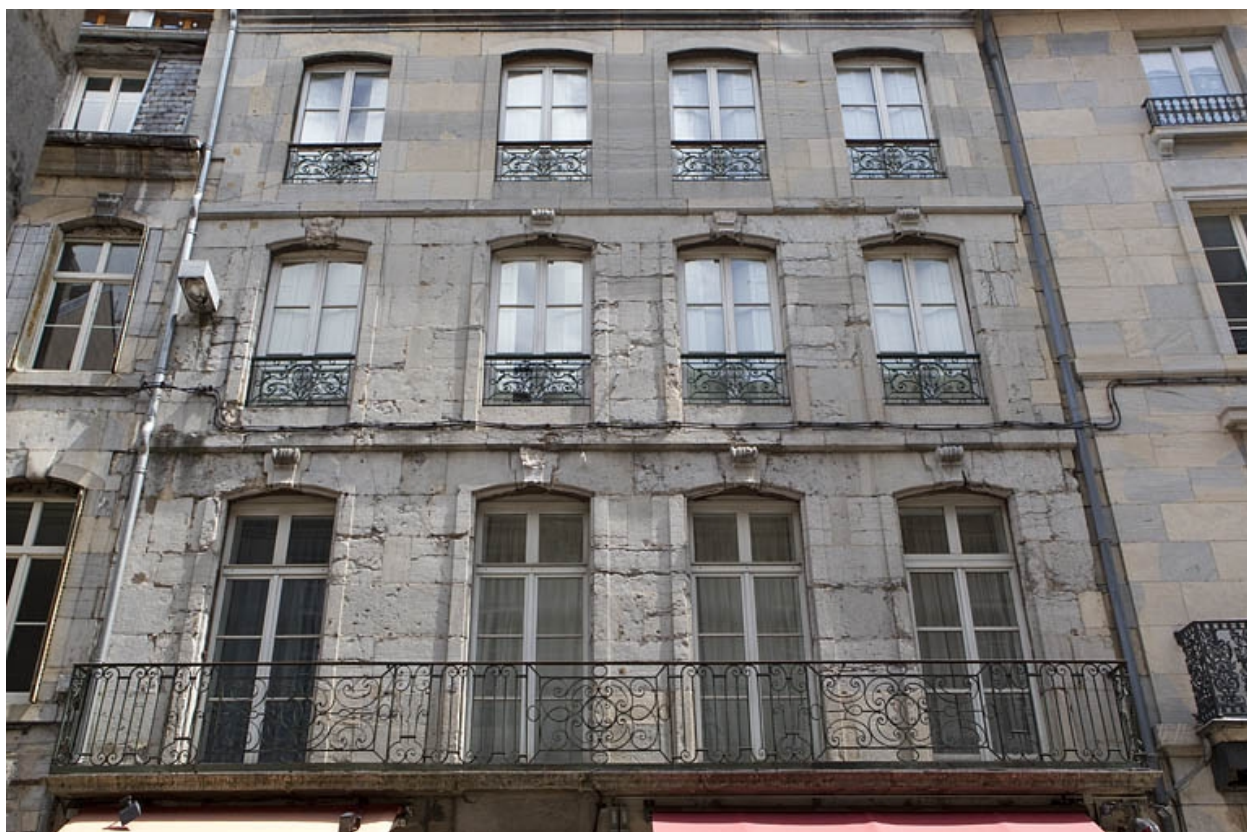
Logis principal, façade sur rue : détail des trois étages carrés, de face.

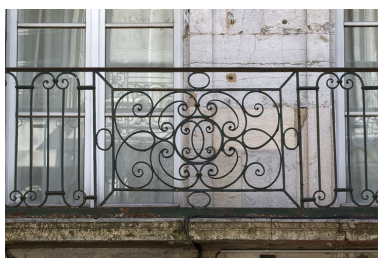
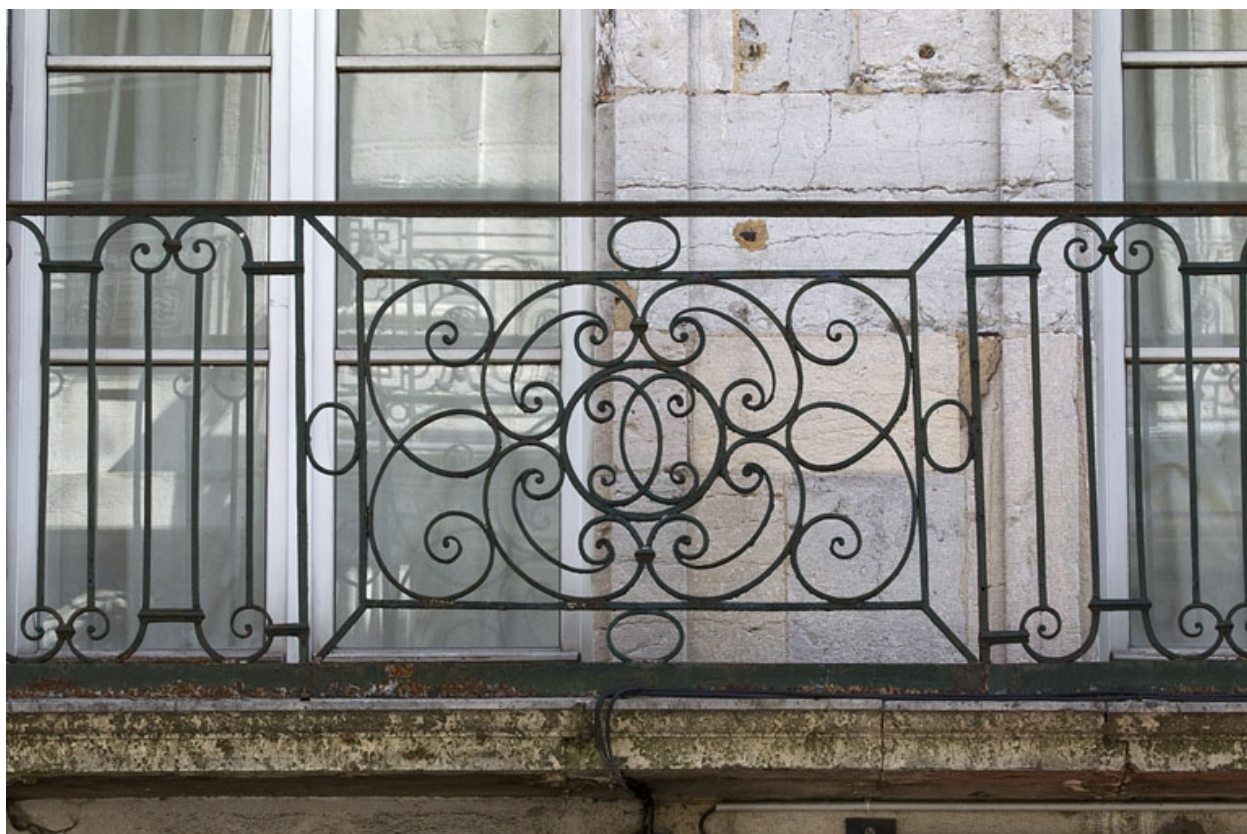
Logis principal, façade sur rue : détail de la ferronnerie du balcon.

Le balcon en ferronnerie de la façade antérieure et les dessus de portes en ferronnerie des portes de couloirs sont décorés d'entrelacs avec le monogramme LA sur le premier logis secondaire.

La maison se caractérise par l'emploi abondant du fer forgé, utilisé aussi bien pour le balcon filant situé sur rue, les garde-corps, les dessus de portes de couloirs et le départ de l'escalier à cage ouverte.

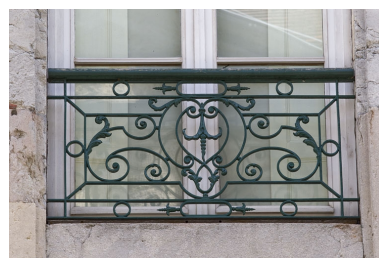
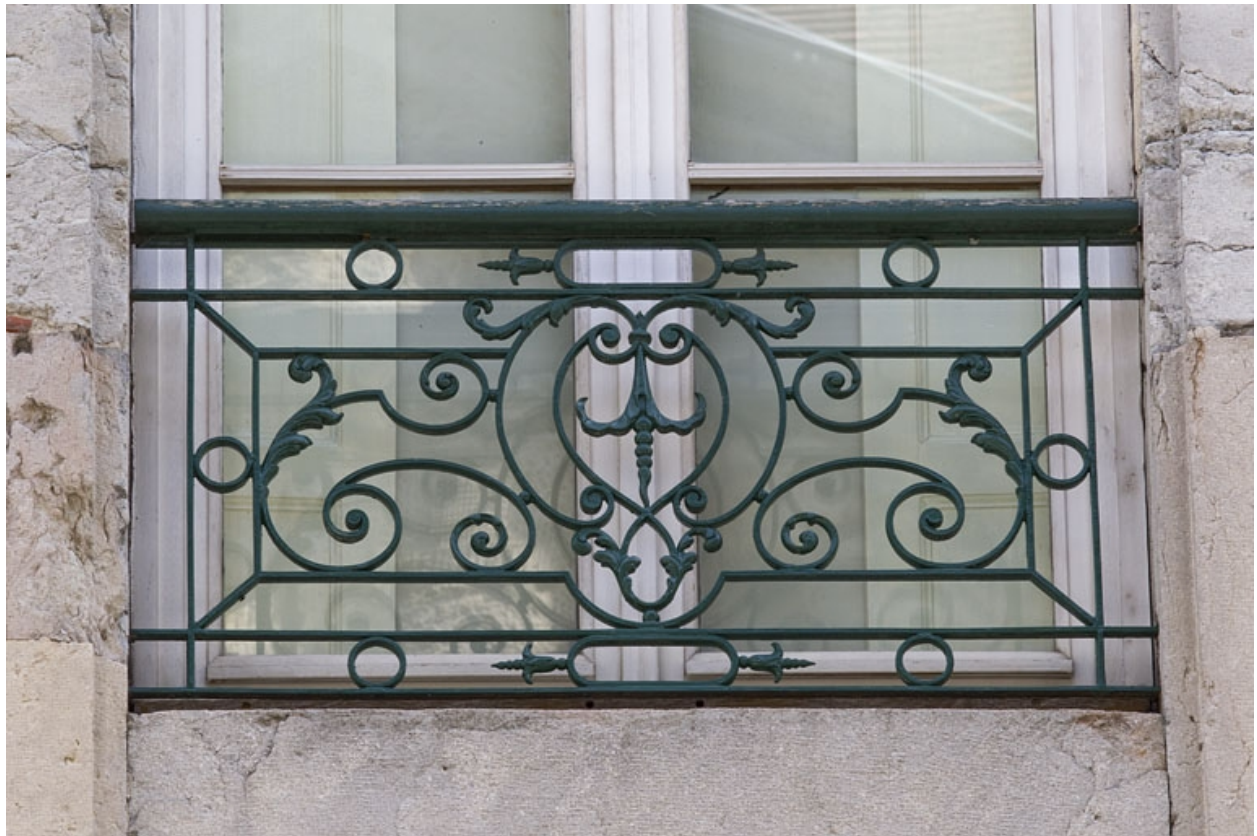
Logis principal, façade sur rue : détail d'un garde-corps en ferronnerie.

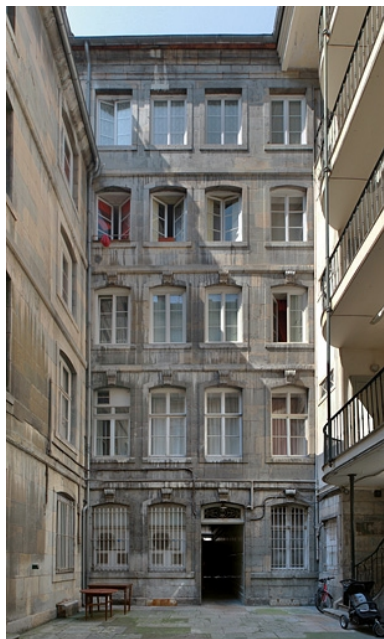
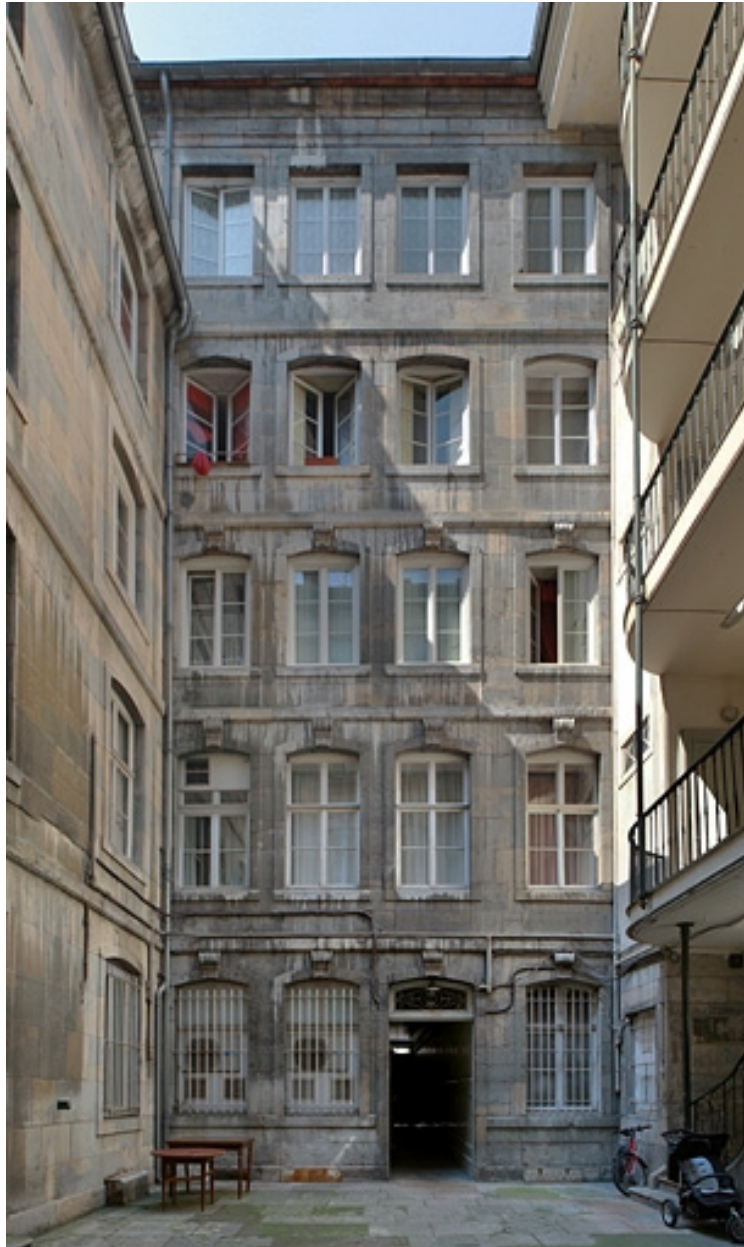
Première cour : façade postérieure  
du logis principal, de face.  
Phot. Yves Sancey  
IVR43\_20102501189NUC2A

Première cour : façade postérieure du logis principal, de face.

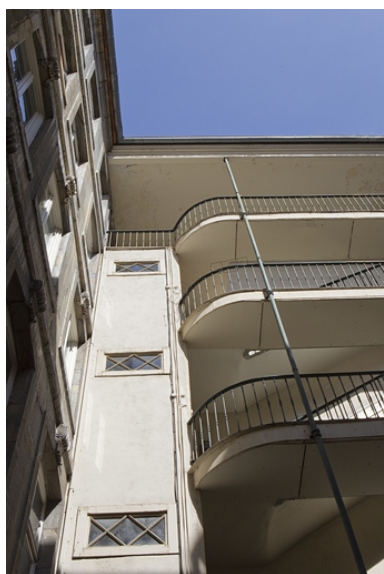
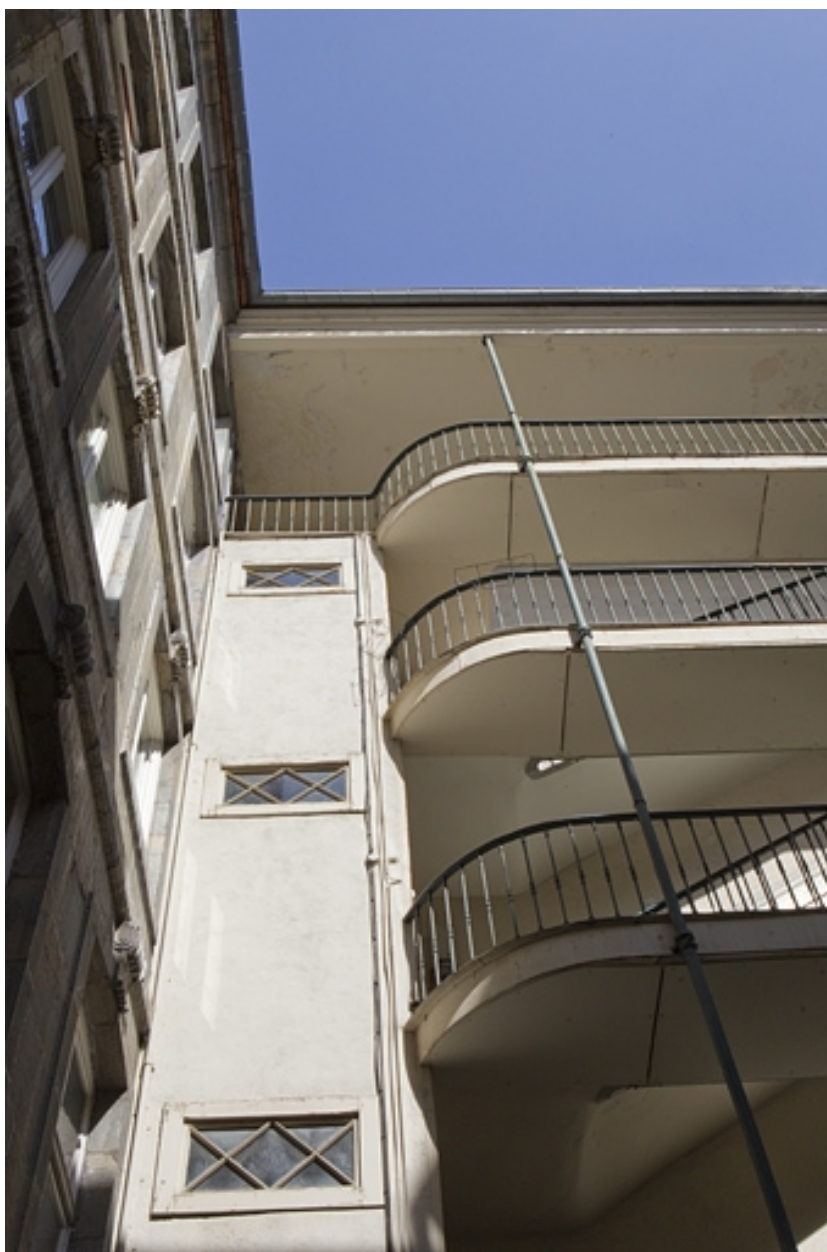
Escalier à cage ouverte de la  
première cour : détail de la  
travée à son extrémité gauche.  
Phot. Yves Sancey  
IVR43\_20102501187NUC2A

Escalier à cage ouverte de la première cour : détail de la travée à son extrémité gauche.

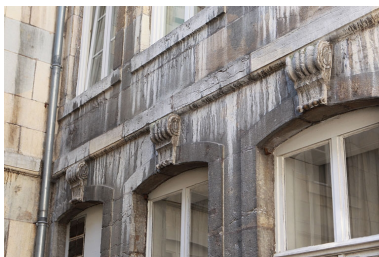
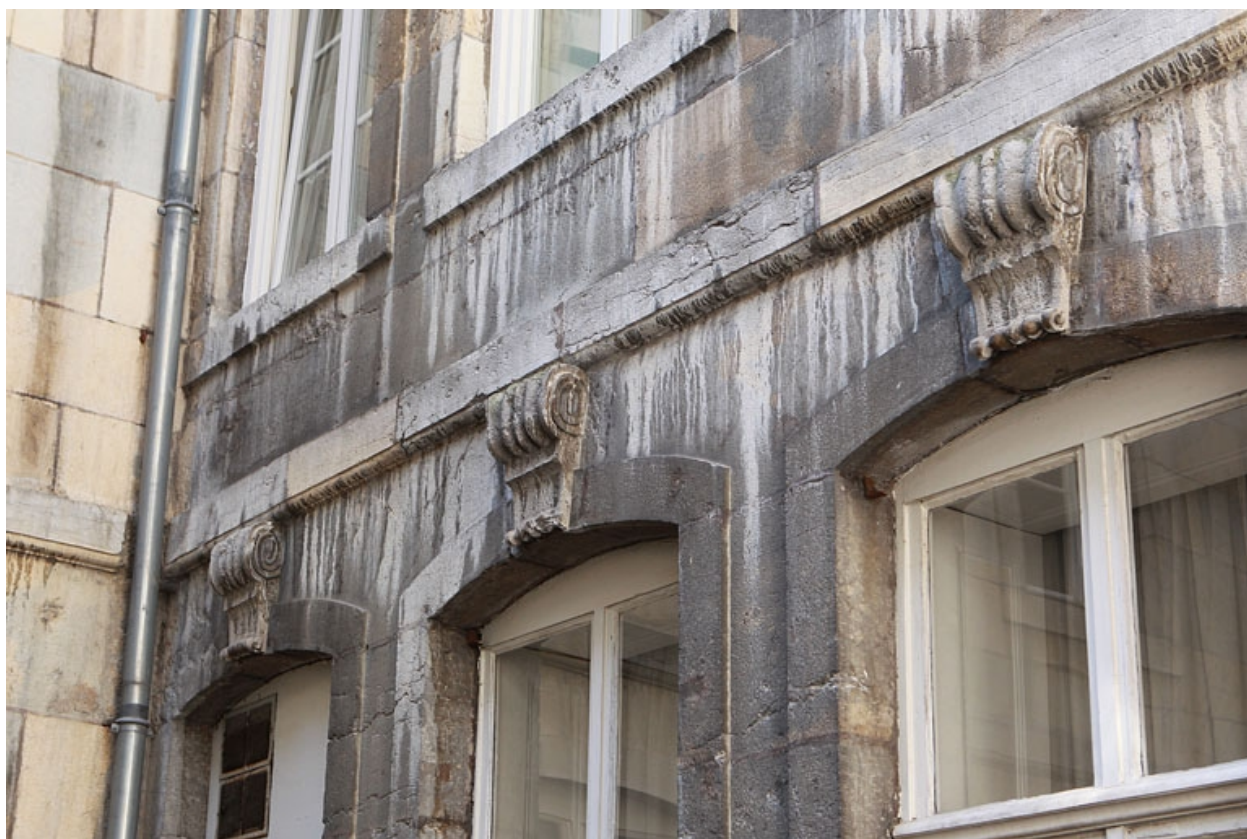
Logis principal, façade  
postérieure : détail des clés  
des fenêtres du premier étage.  
Phot. Yves Sancey  
IVR43\_20102501182NUC2A

Logis principal, façade postérieure : détail des clés des fenêtres du premier étage.

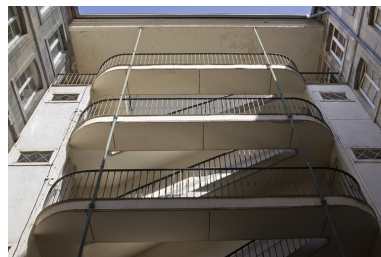
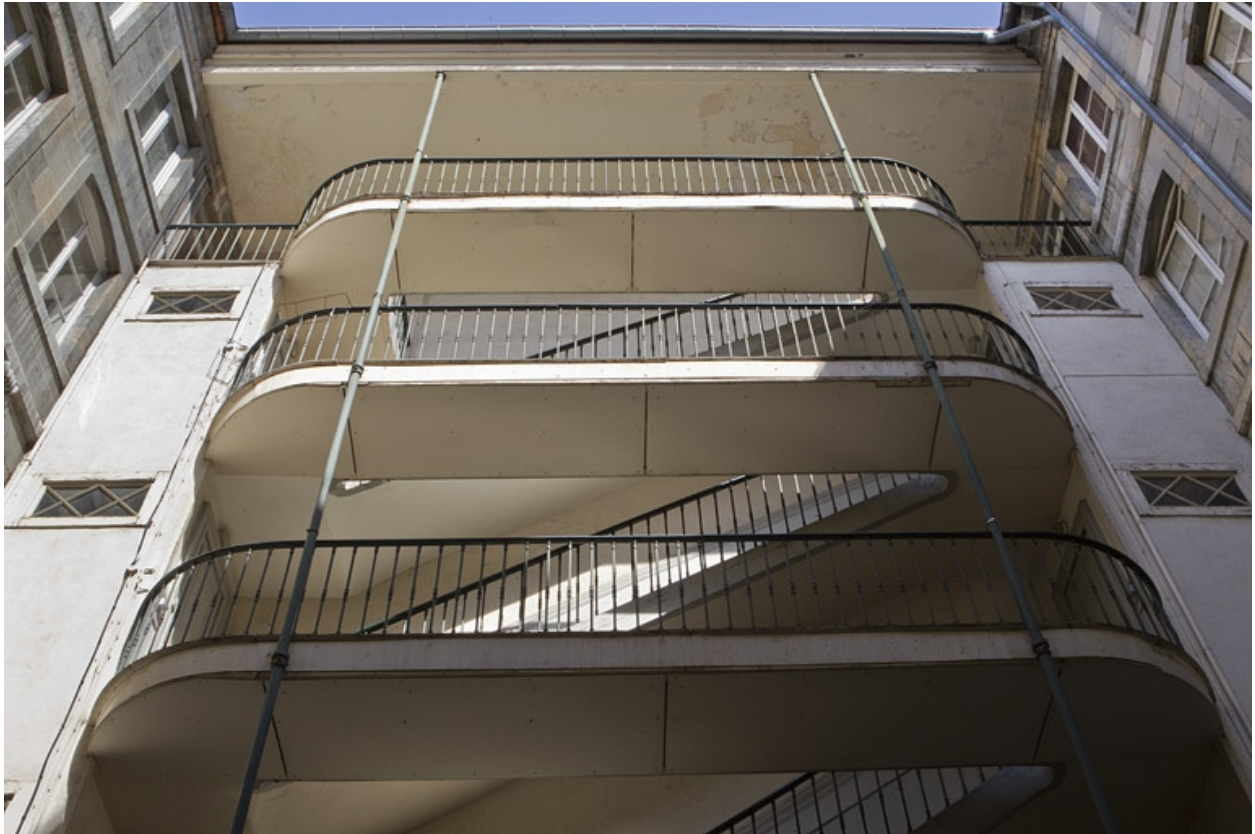
Escalier à cage ouverte de la  
première cour : vue d'ensemble.  
Phot. Yves Sancey  
IVR43\_20102501186NUC2A

Escalier à cage ouverte de la première cour : vue d'ensemble.

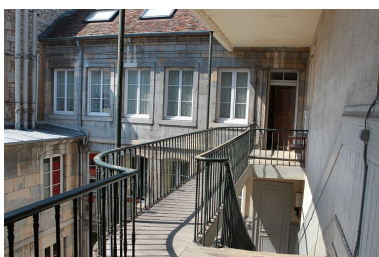
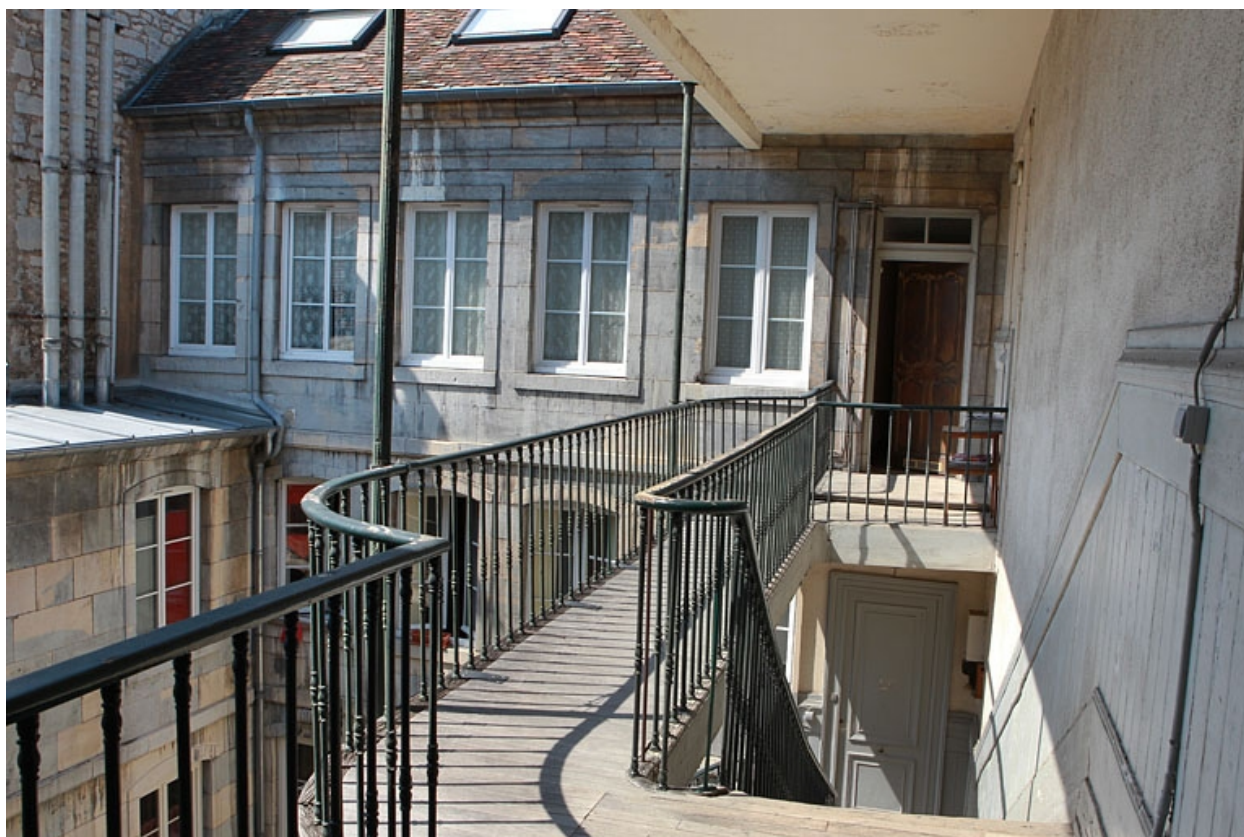
Première cour : escalier à cage  
ouverte, détail du palier supérieur.  
Phot. Yves Sancey  
IVR43\_20102501183NUC2A

Première cour : escalier à cage ouverte, détail du palier supérieur.

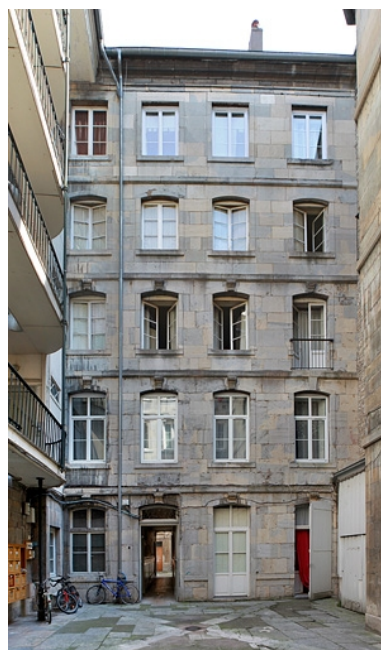
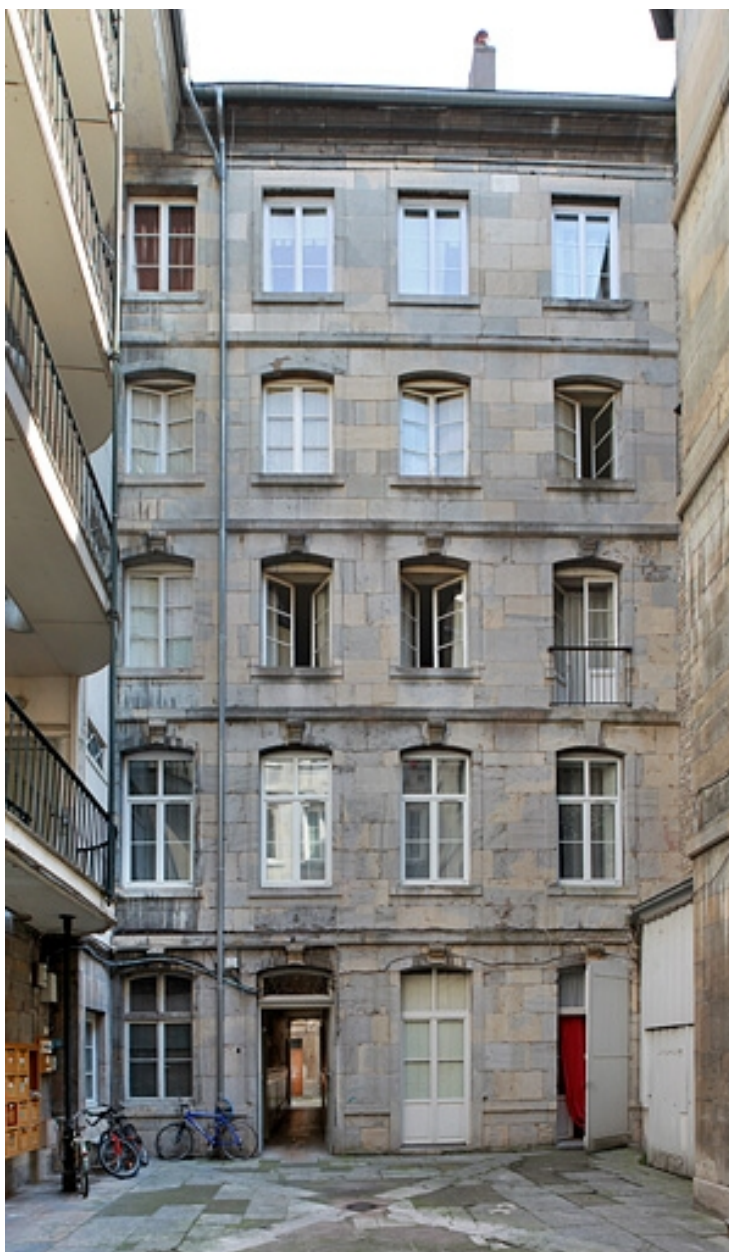
Première cour : façade antérieure du  
premier logis secondaire, de face.  
Phot. Yves Sancey  
IVR43\_20102501188NUC2A

Première cour : façade antérieure du premier logis secondaire, de face.

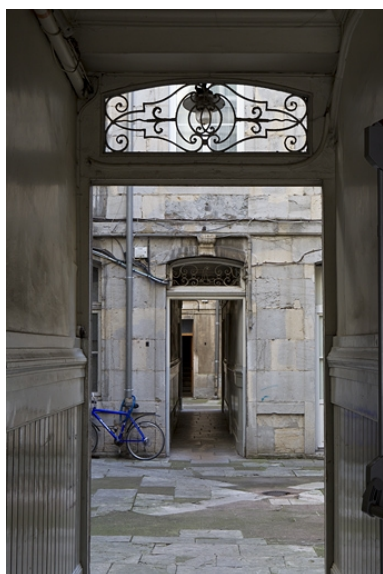
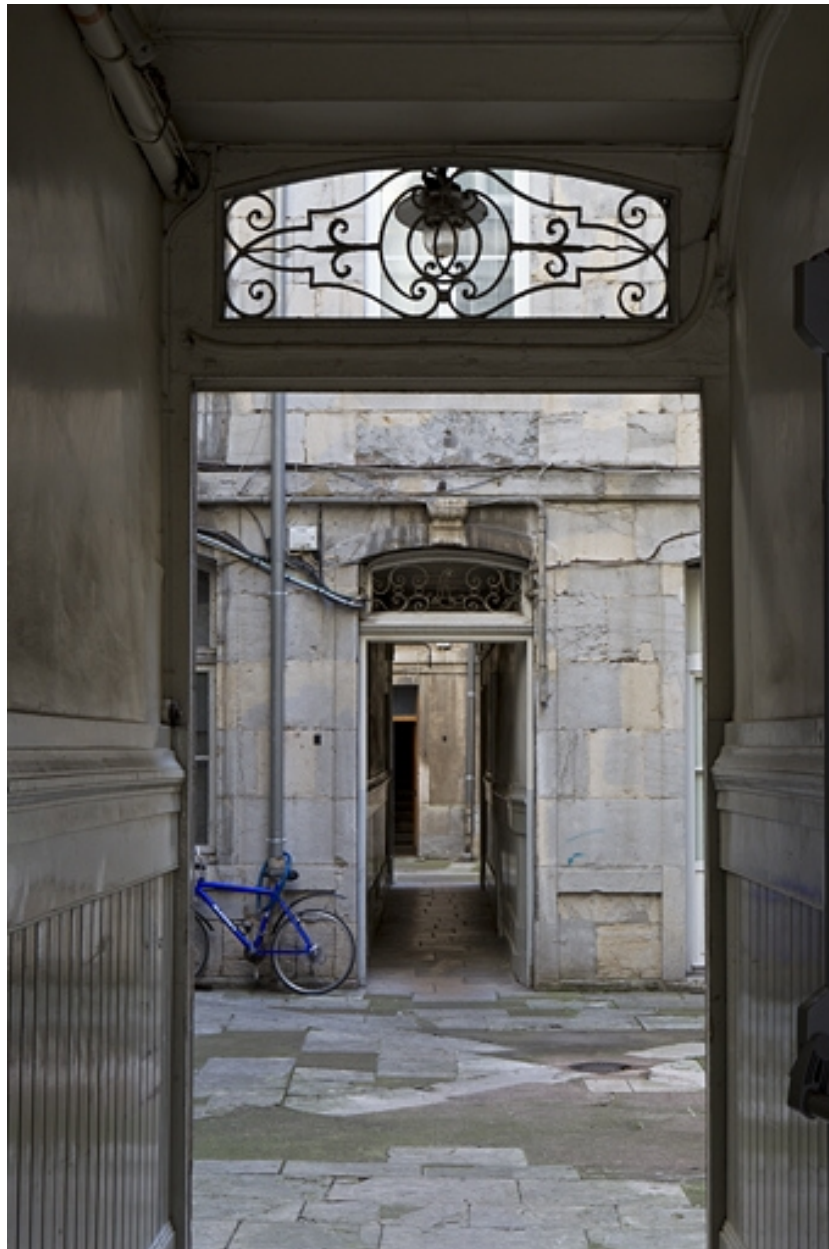
Vue du couloir traversant le premier logis secondaire depuis le couloir du logis principal.

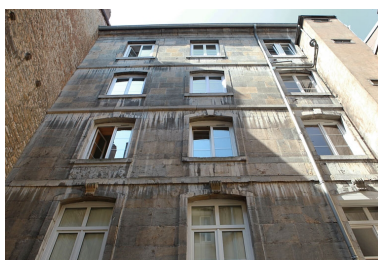
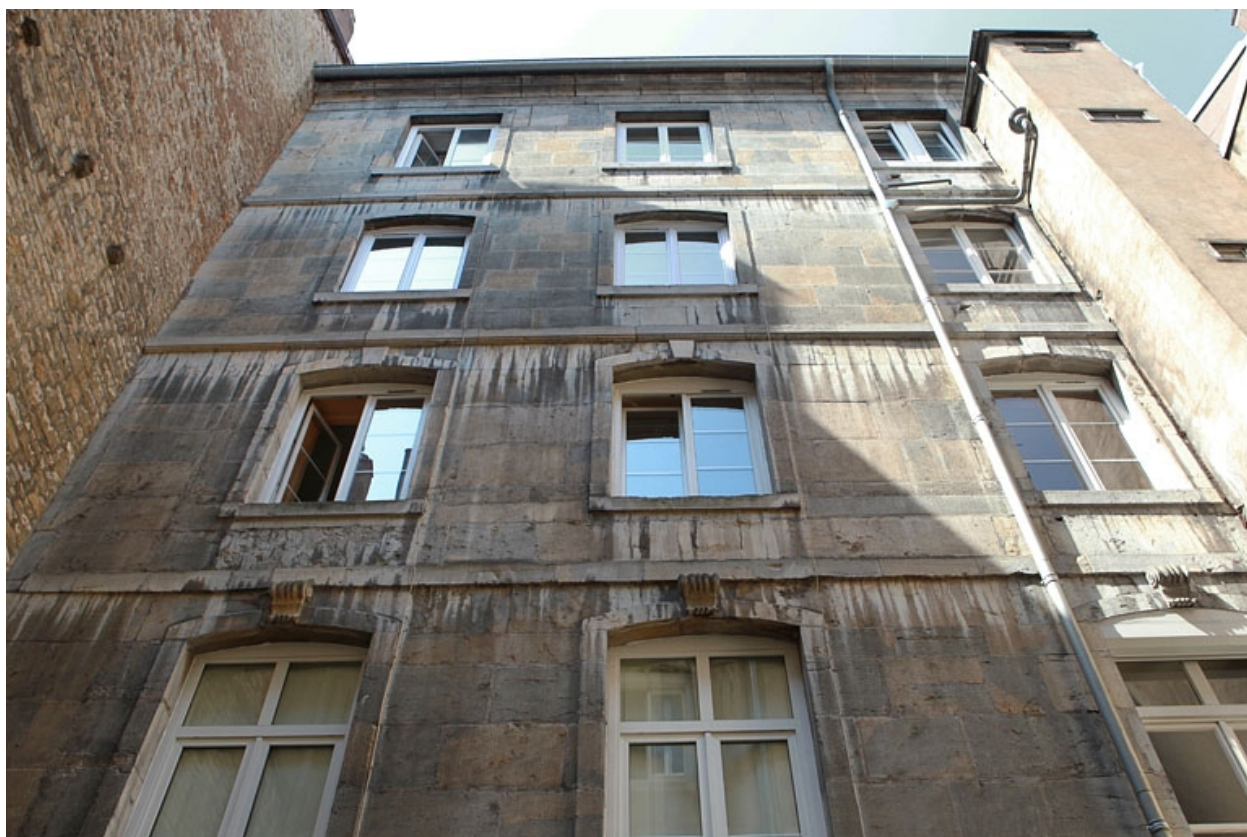
Deuxième cour : façade postérieure du premier logis secondaire, vue des étages.

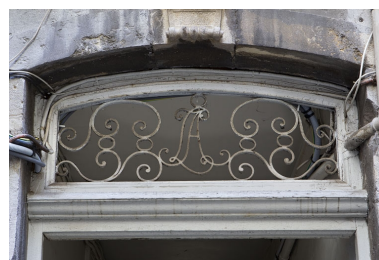
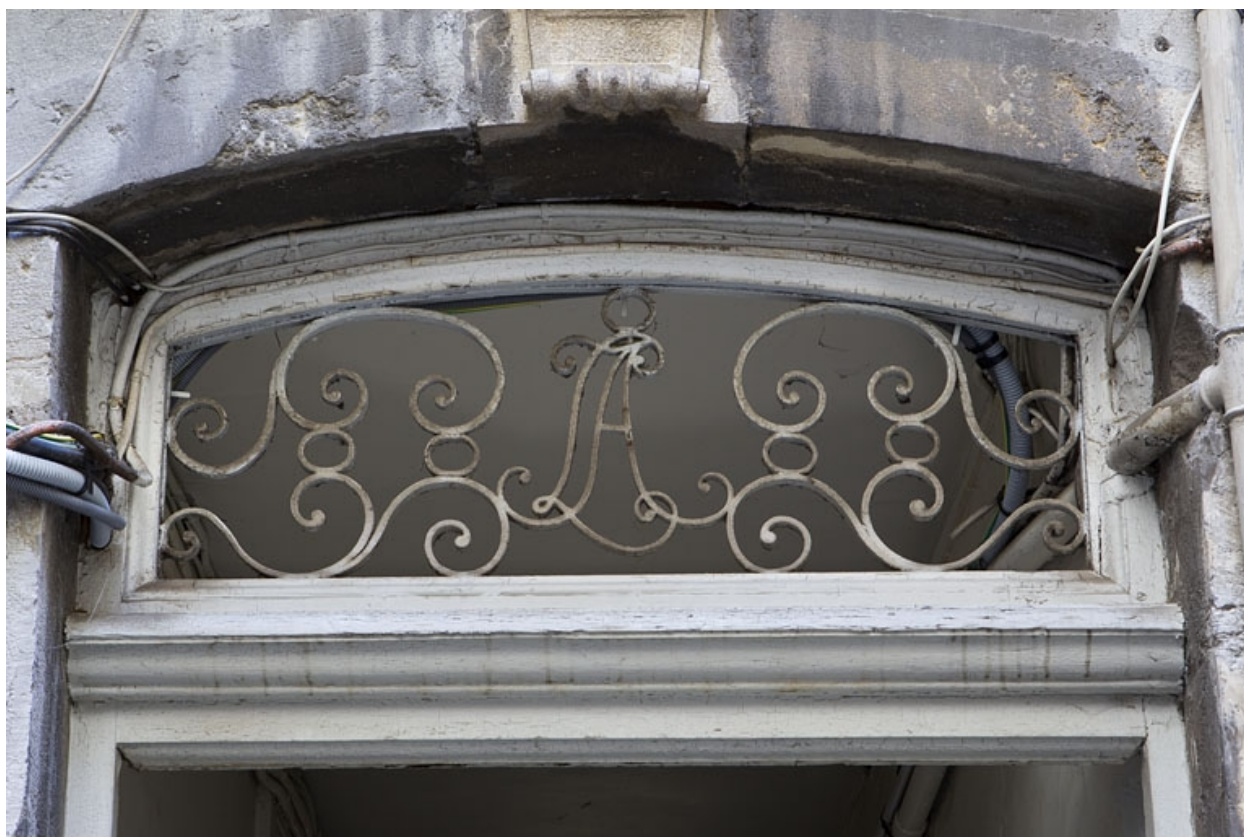
Couloir traversant le premier logis secondaire : détail du décor en ferronnerie du dessus de porte.

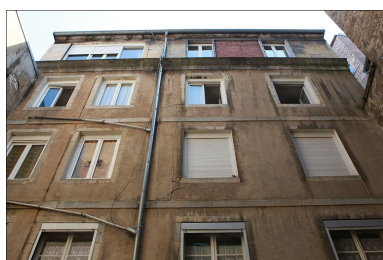
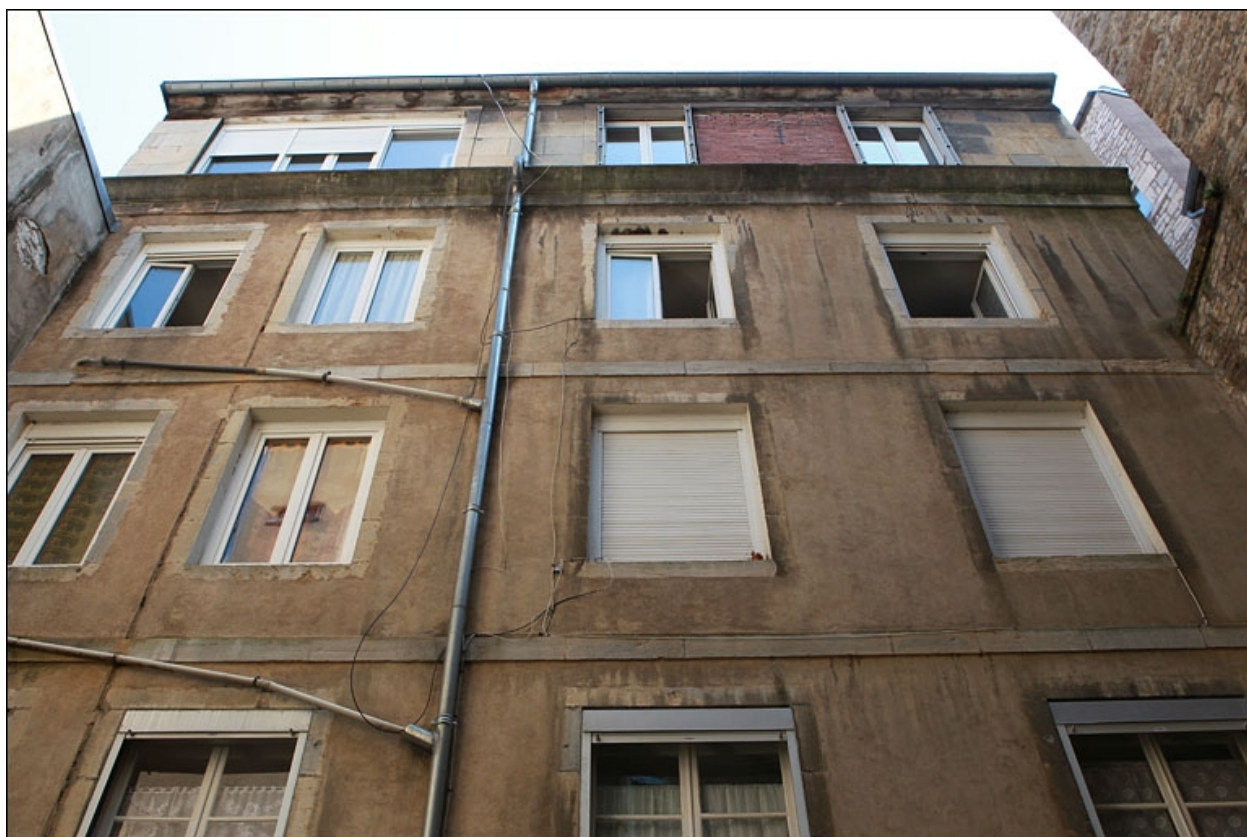
Deuxième cour : façade antérieure du deuxième logis secondaire, vue des étages.

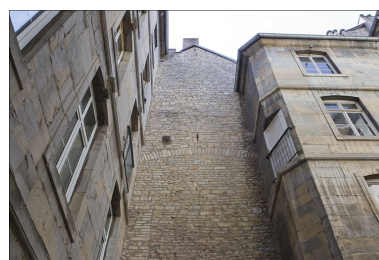
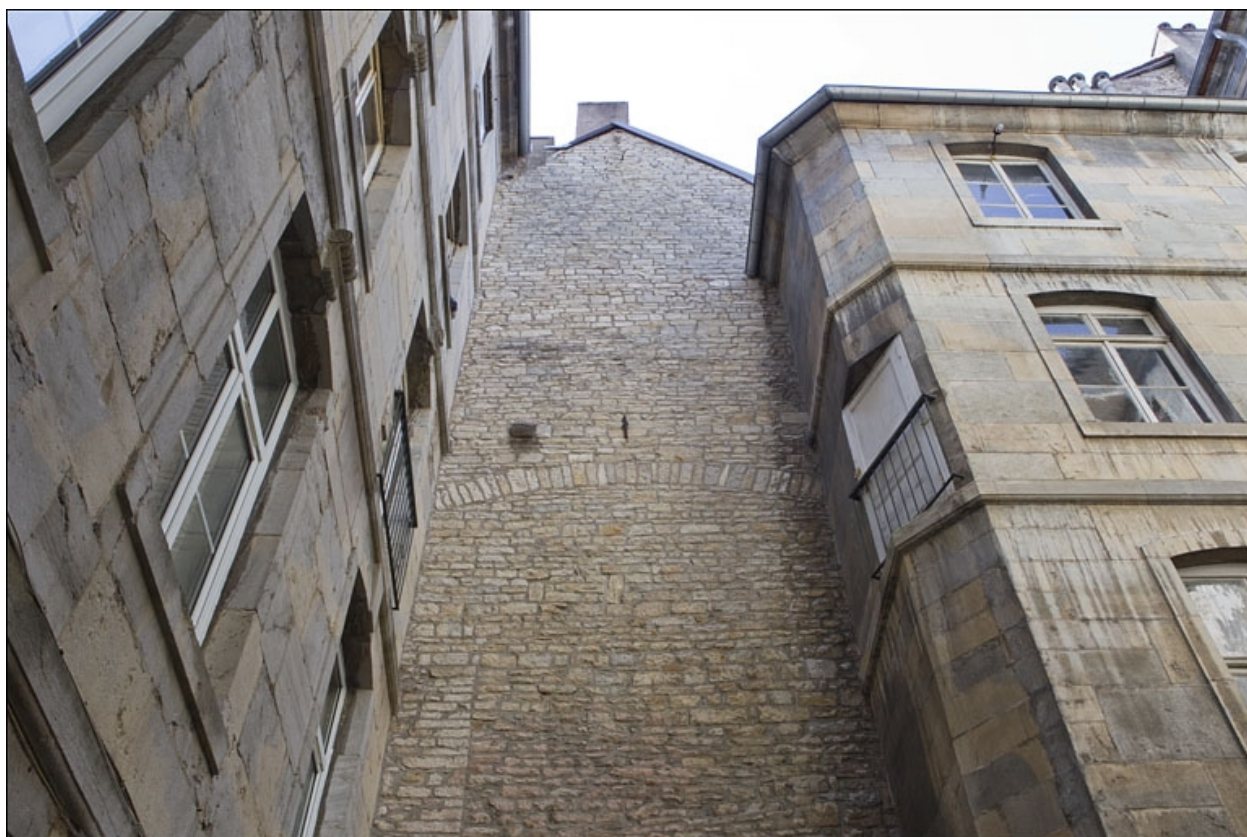
Première cour, à droite : détail du mur mitoyen de la maison voisine.

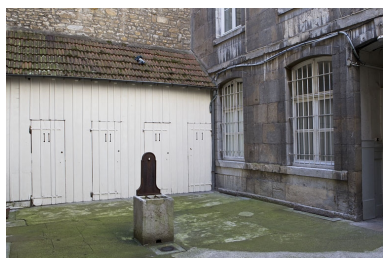
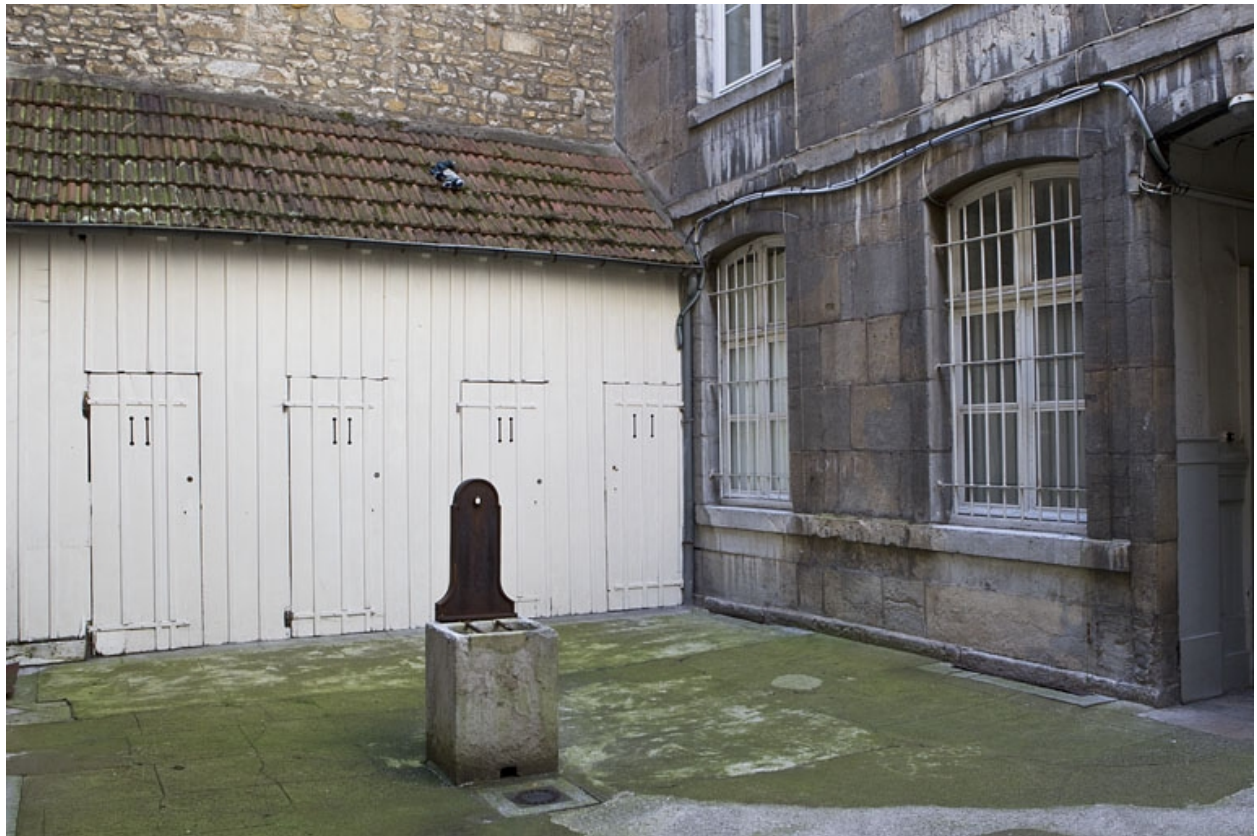
Deuxième cour : détail de la borne fontaine.
