Franche-Comté, Doubs
Tréwillers
2-6 rue des Fontaines

ferme

Numéro de dossier : IA25001158
Date de l'enquête initiale : 2013
Date(s) de rédaction : 2013
Cadre de l'étude : opération ponctuelle
Degré d'étude : étudié

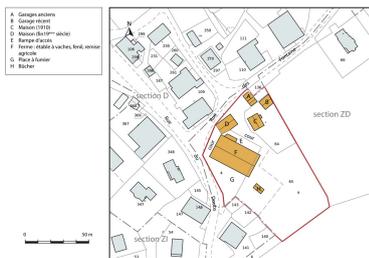
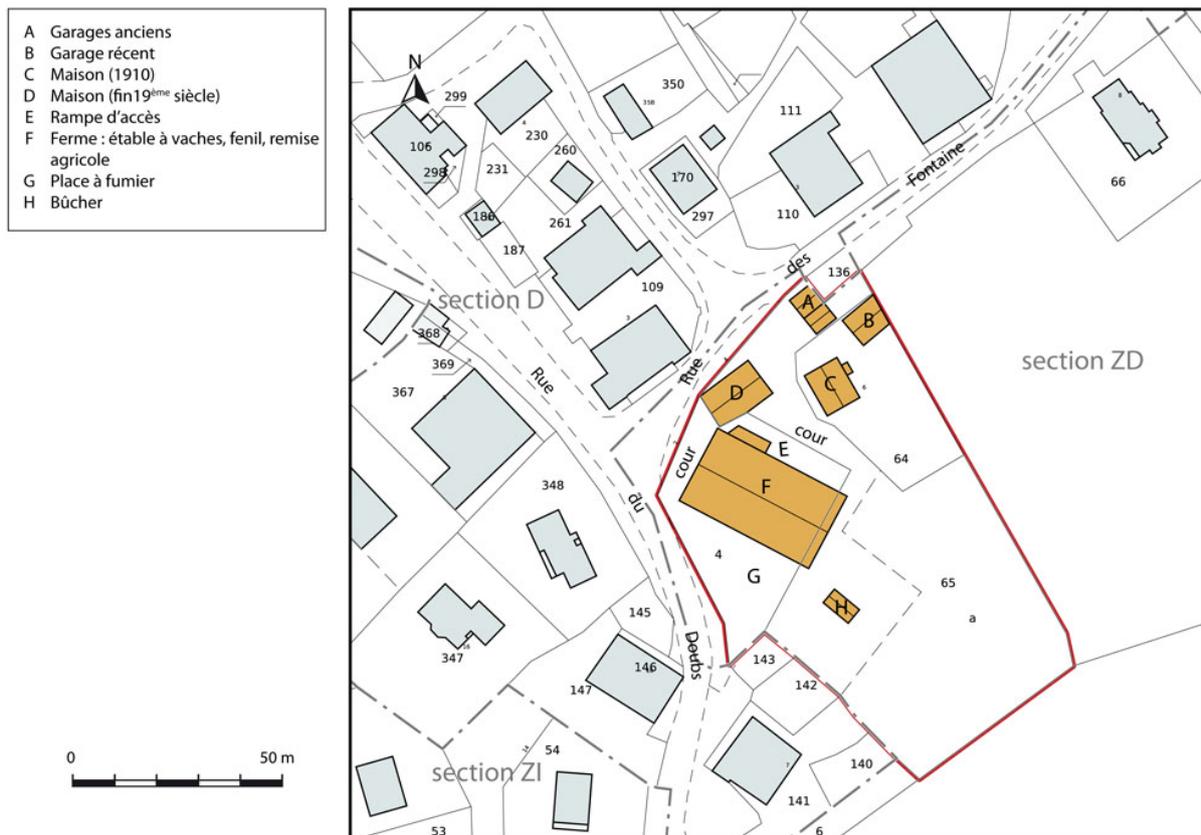
Plan-masse et de situation. Extrait du plan cadastral, 2013, section ZD.
Dess. Mathias Papigny
IVR43_20142501545NUDA

Plan-masse et de situation. Extrait du plan cadastral, 2013, section ZD.

Technique de relevé : reprise de fond ; Échelle : 1/1 000

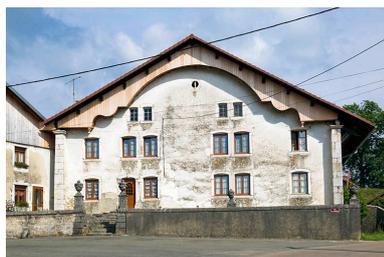
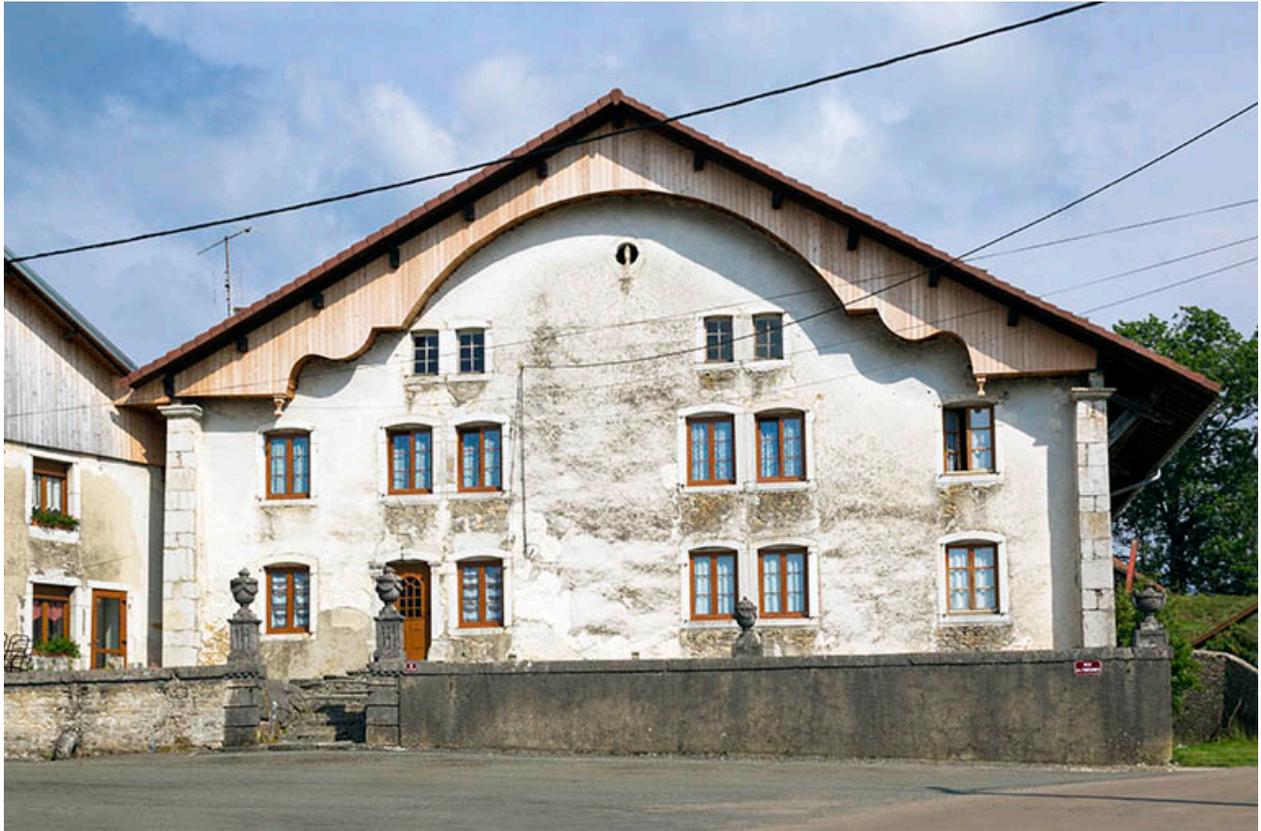
Ferme : façade antérieure.
Phot. Yves Sancey
IVR43_20132501444NUC2A

Ferme : façade antérieure.

La ferme a des murs en moellons calcaires partiellement enduits, le bûcher est en pan de bois avec essentage de planches. Tous deux sont protégés par un toit à longs pans et pignons couverts, en tuiles mécaniques. Le bâtiment principal est précédé par une terrasse surélevée dallée, accessible par un perron de six marches. Il compte un étage de soubassement, un rez-de-chaussée surélevé, un étage carré et un étage en surcroît surmonté d'un comble. Percée de 17 baies (dont 10 fenêtres doubles) à linteau délardé en arc segmentaire, la façade principale est encadrée par deux coches (murs pare-vent) symétriques s'achevant par un chapiteau, la partie haute occupée par une lambrichure chantournée. À l'arrière du logis, le fenil surmontant l'étable est accessible par une levée de grange (rampe) depuis la cour au nord-est. De ce côté, les deux bâtiments secondaires, également en moellons calcaires enduits, avec toit à longs pans, pignons couverts et tuiles mécaniques, ont un étage carré et un étage de comble. Leurs baies sont rectangulaires, celles en façade du n° 6 (bâti en 1910) ont un encadrement en briques et sont coiffées en arc segmentaire.

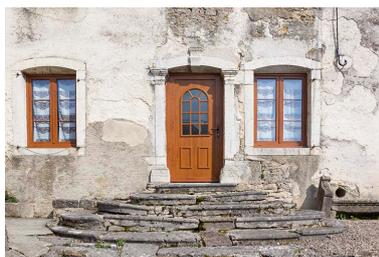
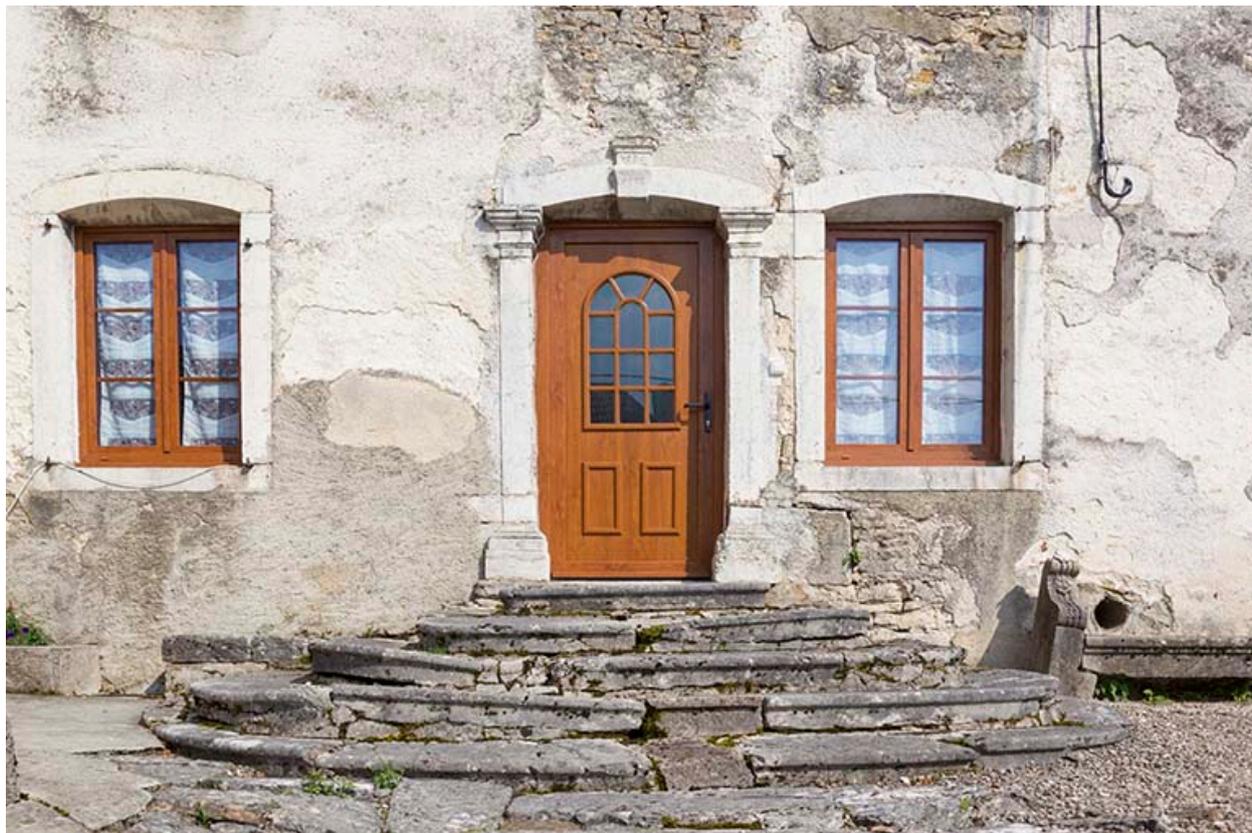
Ferme : perron et entrée sur la façade antérieure.
Phot. Yves Sancey
IVR43_20132501449NUC2A

Ferme : perron et entrée sur la façade antérieure.

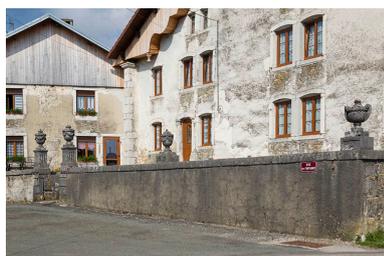
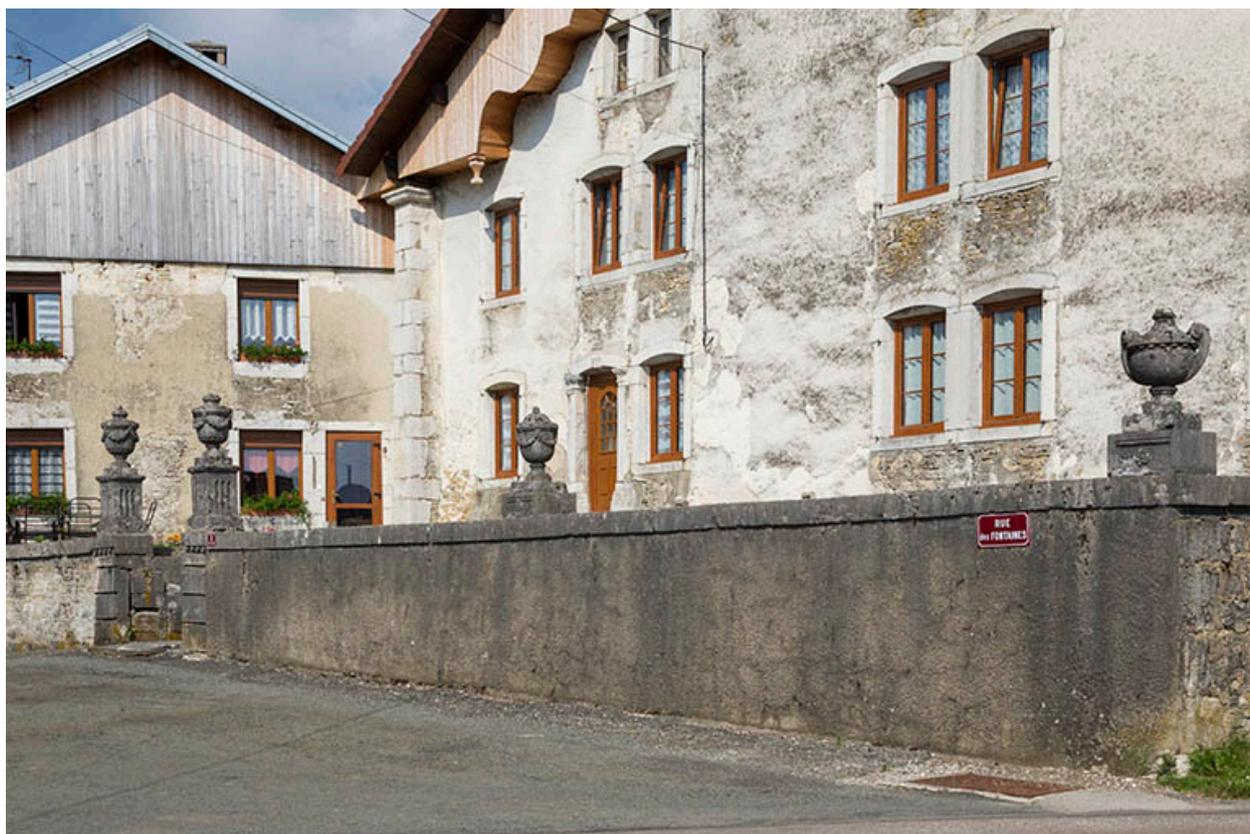
Terrasse surélevée à l'avant de la ferme.
Phot. Yves Sancey
IVR43_20132501447NUC2A

Terrasse surélevée à l'avant de la ferme.

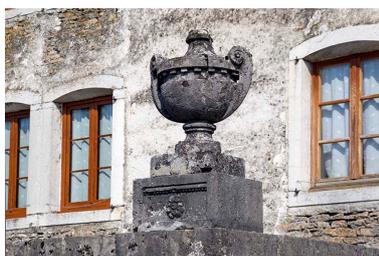
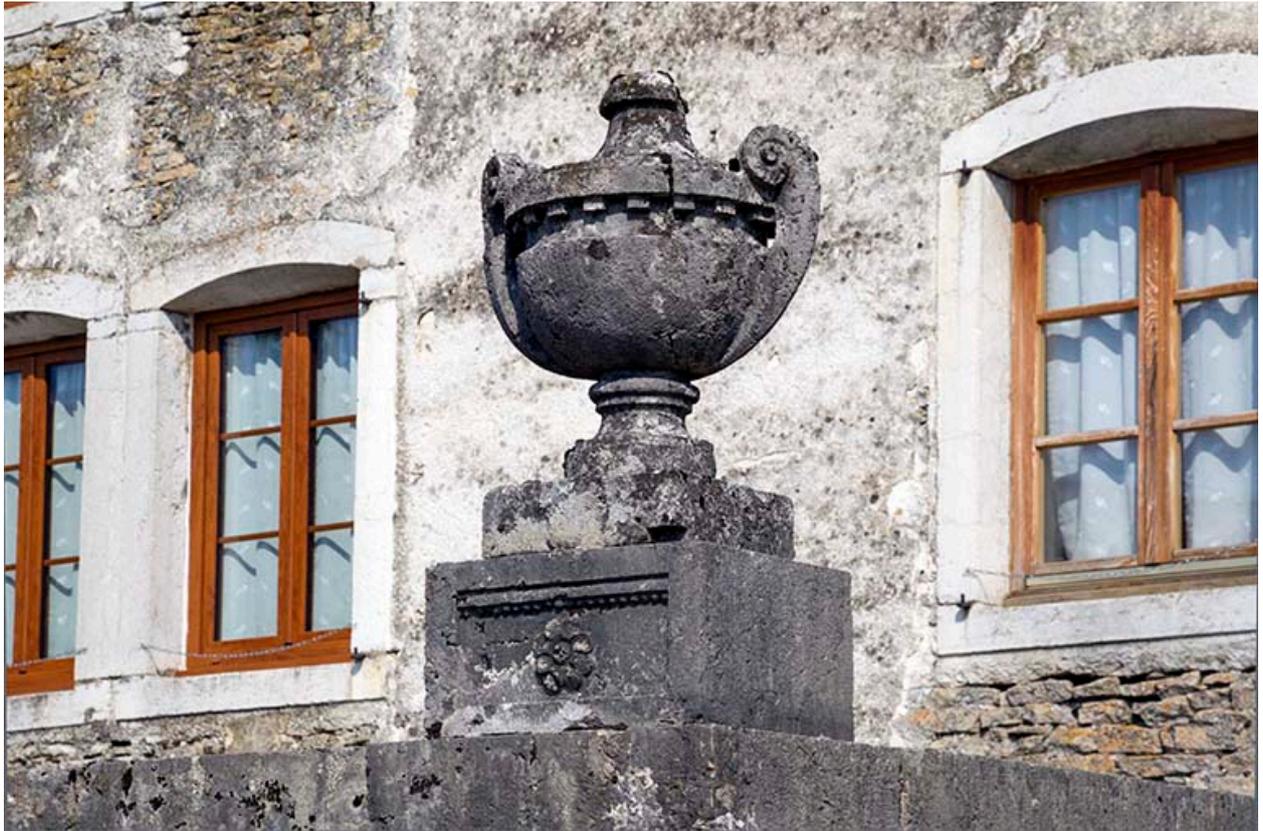
Terrasse surélevée : vase d'amortissement.
Phot. Yves Sancey
IVR43_20132501450NUC2A

Terrasse surélevée : vase d'amortissement.

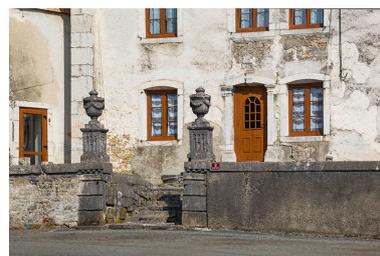
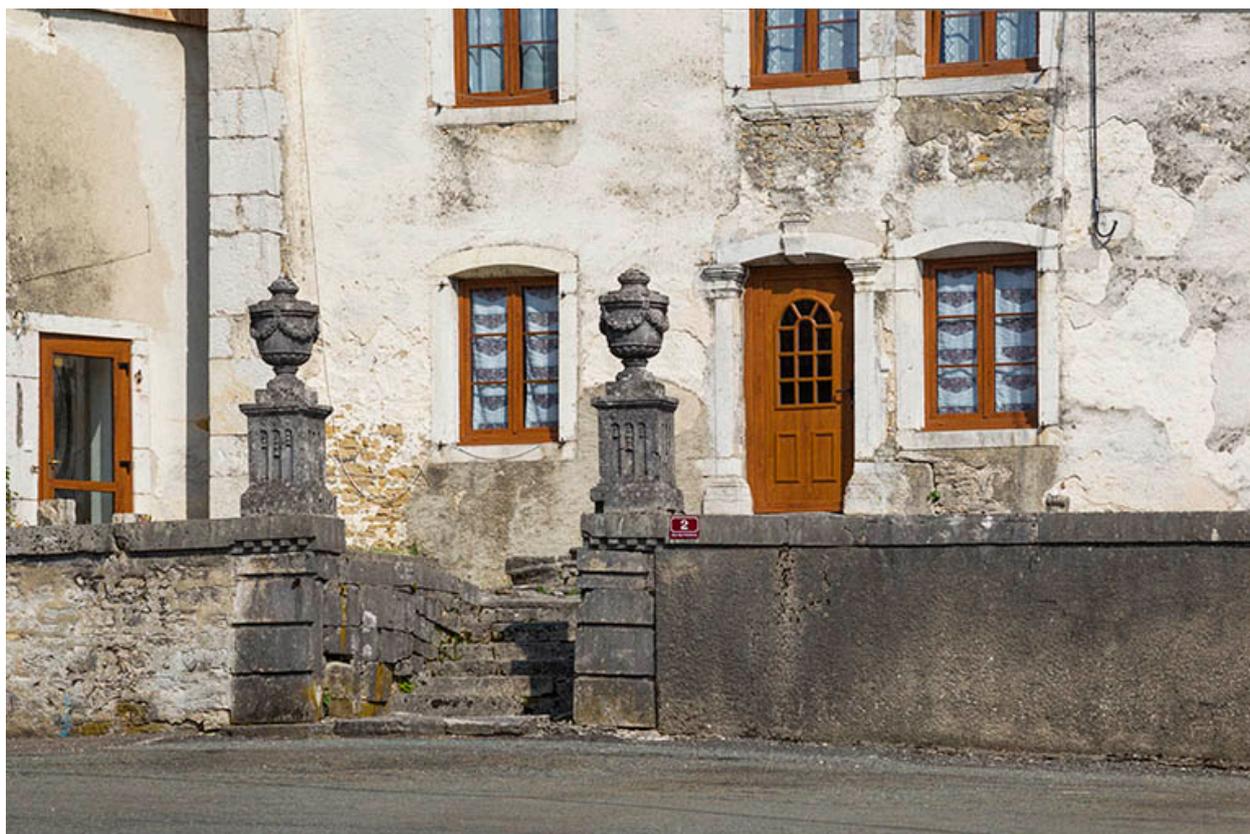
Terrasse surélevée : escalier encadré par deux vases d'amortissement.
Phot. Yves Sancey
IVR43_20132501446NUC2A

Terrasse surélevée : escalier encadré par deux vases d'amortissement.

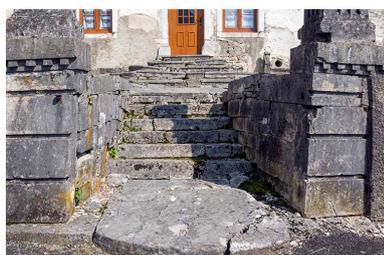
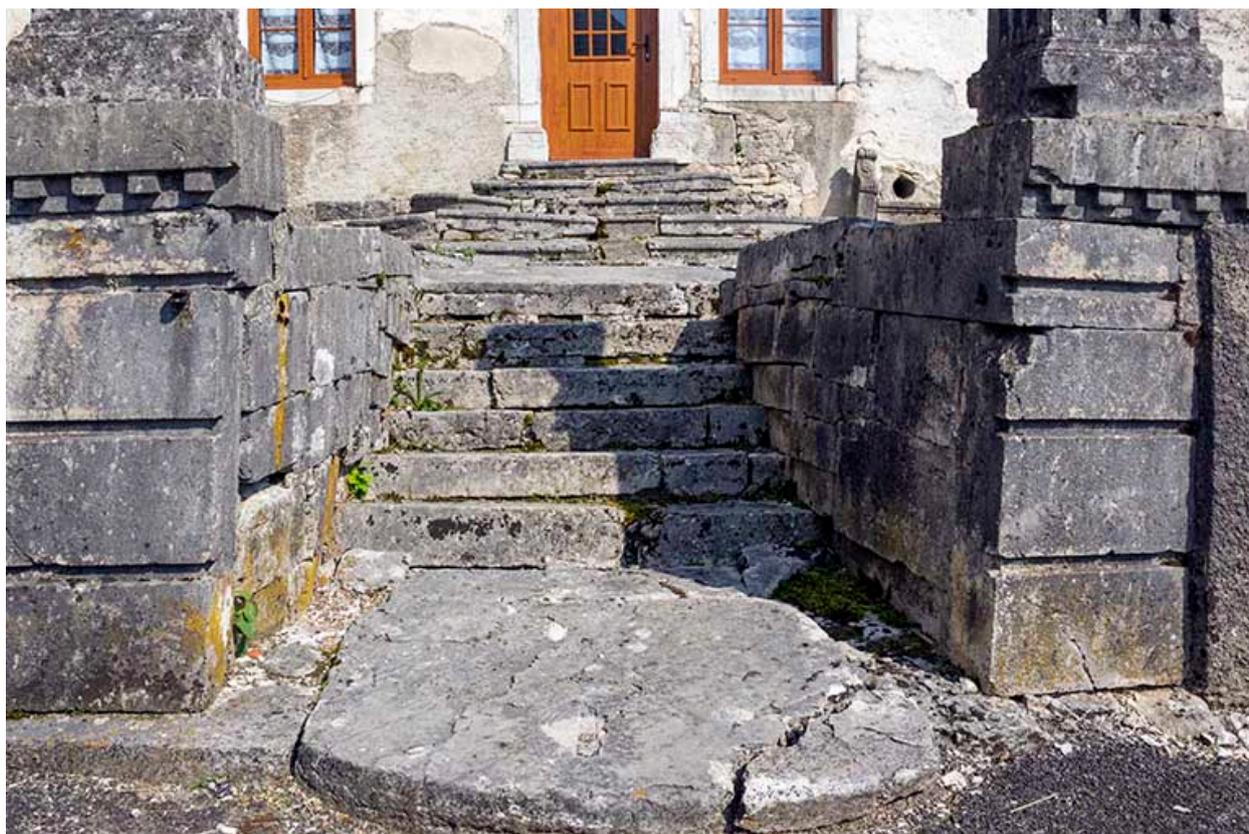
Terrasse surélevée : escalier.
Phot. Yves Sancey
IVR43_20132501448NUC2A

Terrasse surélevée : escalier.
