Franche-Comté, Doubs
Le Barboux
16 rue de la Fromagerie

fromagerie du Barboux-La Chenalotte

Numéro de dossier : IA25001946
Date de l'enquête initiale : 2018
Date(s) de rédaction : 2019
Cadre de l'étude : patrimoine industriel patrimoine industriel du Doubs
Degré d'étude : étudié

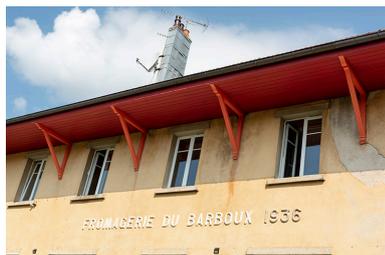
Inscription et date sur la façade est.
Phot. Sonia Dourlot
IVR43_20192500666NUC4A

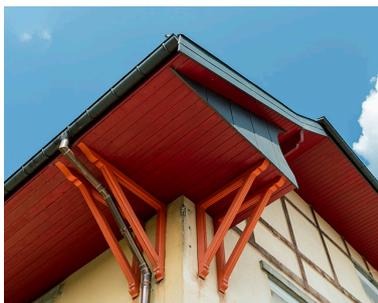
Consoles soutenant l'avant-toit.
Phot. Sonia Dourlot
IVR43_20192500667NUC4A

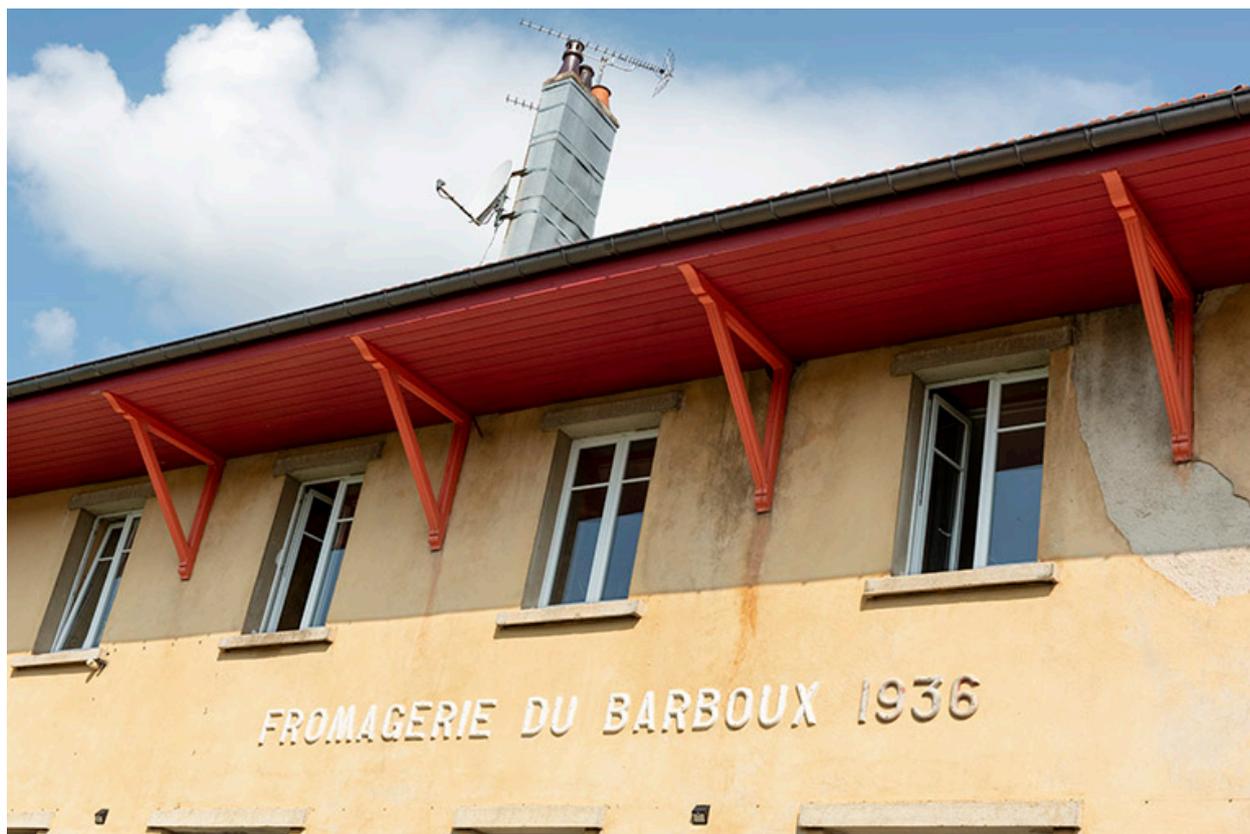
Inscription et date sur la façade est.

La fromagerie est bâtie en 1936 (date portée sur le mur sud). Au vu de l'apparence du bâtiment (volume, toit débordant à demi-croupe, égout retroussé et consoles, faux pan-de-bois sur le mur pignon), elle est peut-être l'oeuvre du service du Génie rural ou de l'un des architectes travaillant pour lui. Elle remplace les deux fruitières qui, en 1929, travaillaient ensemble 470 000 l de lait, transformés en emmental. Trois fruitières existaient juste après la Première Guerre mondiale : celle proche du transformateur, celle créée vers 1919 par Charles Maillot dans le quartier de l'église et celle fondée par Jules Rondot pour les fermes situées au nord. En 1980-1981, la coopérative du Barboux-La Chenalotte produit 1 800 t de fromage, avec trois personnes ; elle dispose d'une porcherie de 450 porcs, construite en 1961 au communal du Cerneux au Bœuf. Lorsqu'elle cesse sa production, ses sociétaires rejoignent la [fromagerie de Narbief-Le Bizot](#). Désaffecté, le bâtiment a été converti en immeuble.

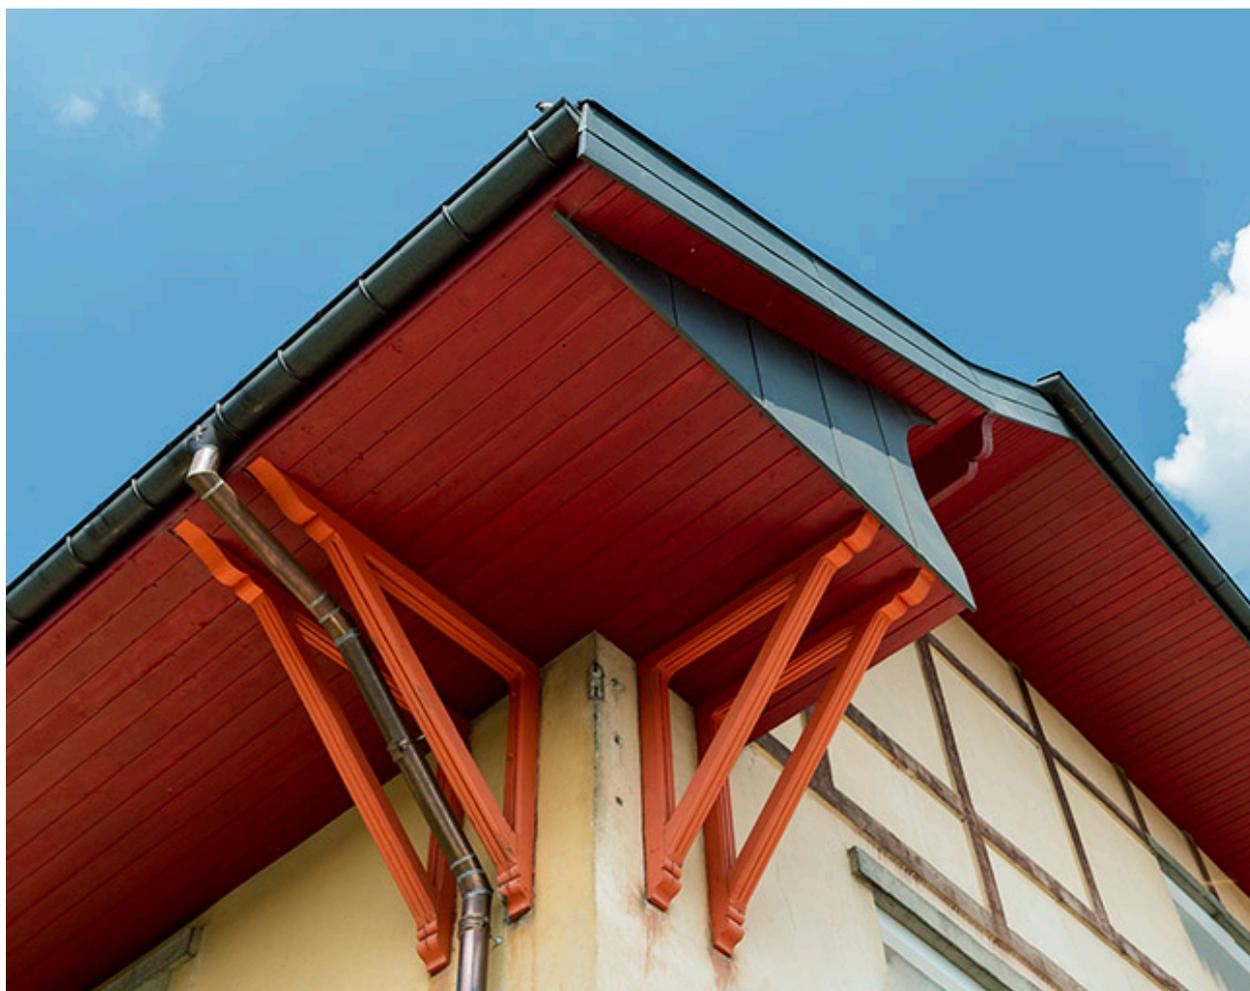
Consoles soutenant l'avant-toit.
