Franche-Comté, Jura
Salins-les-Bains
5, 7 rue du Temple

commanderie de templiers, puis d'hospitaliers de Saint-Jean-de-Jérusalem

Numéro de dossier : IA39002154
Date de l'enquête initiale : 2024
Date(s) de rédaction : 2025
Cadre de l'étude : inventaire topographique
Degré d'étude : étudié

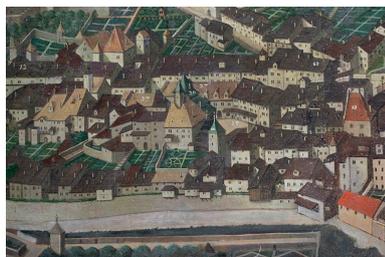
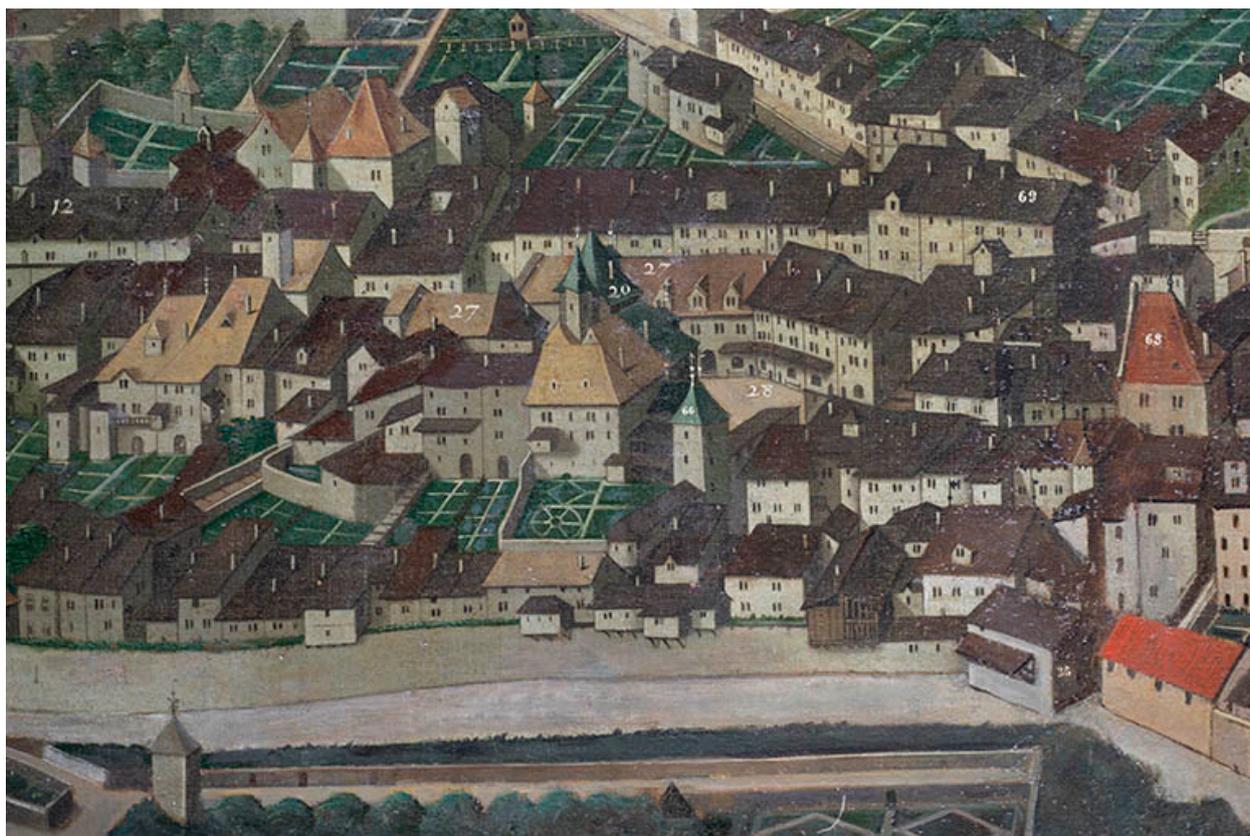
Détail du tableau de Nicolas Richard (entre 1630 et 1651). La maison et la chapelle, dont les toits sont couverts en tuiles, figurent en haut à gauche.

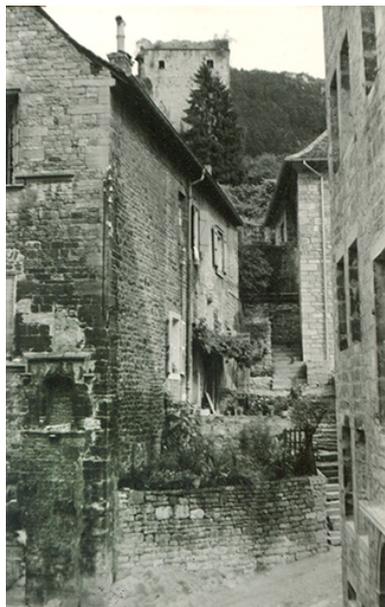
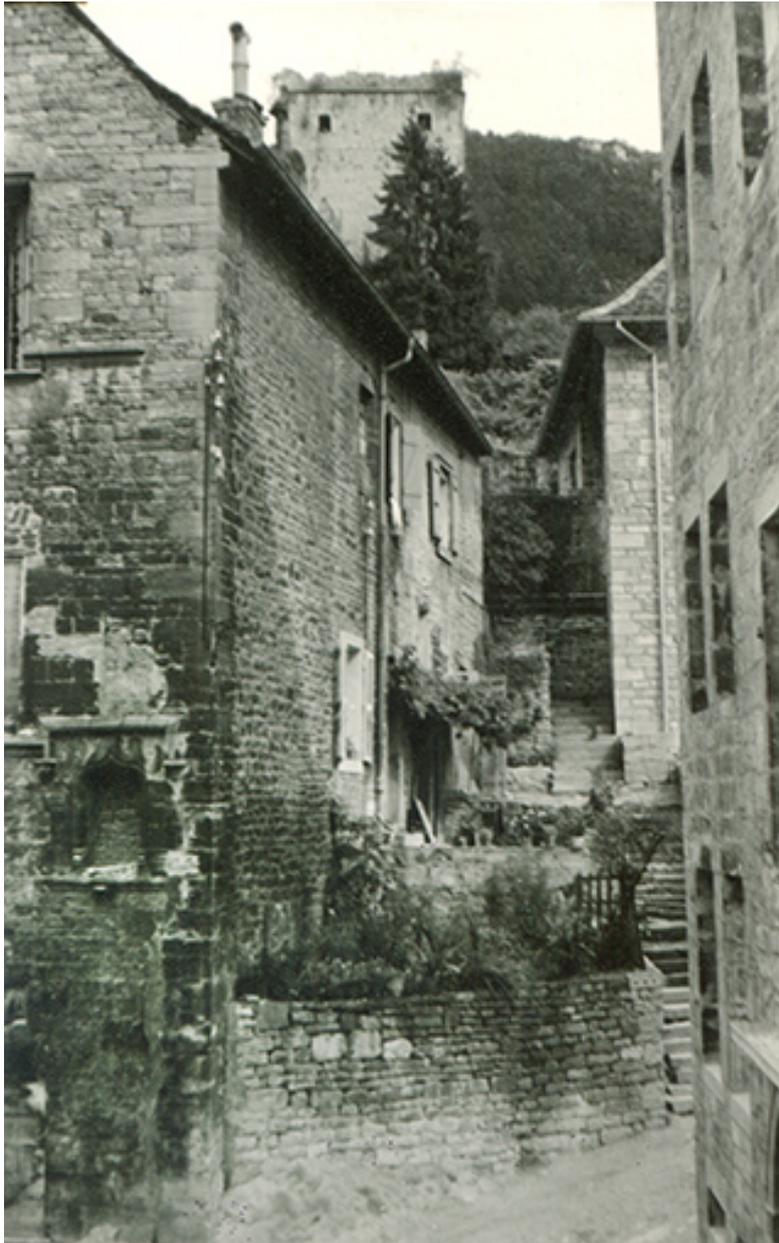
Façade sud de la
maison, s.d. [vers 1970].
Phot. Georges Chenu
IVR43_20243900485NUC4A

Façade sud de la maison, s.d. [vers 1970].

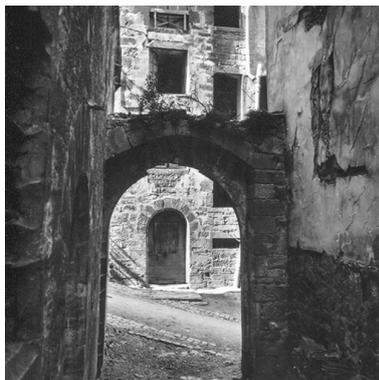
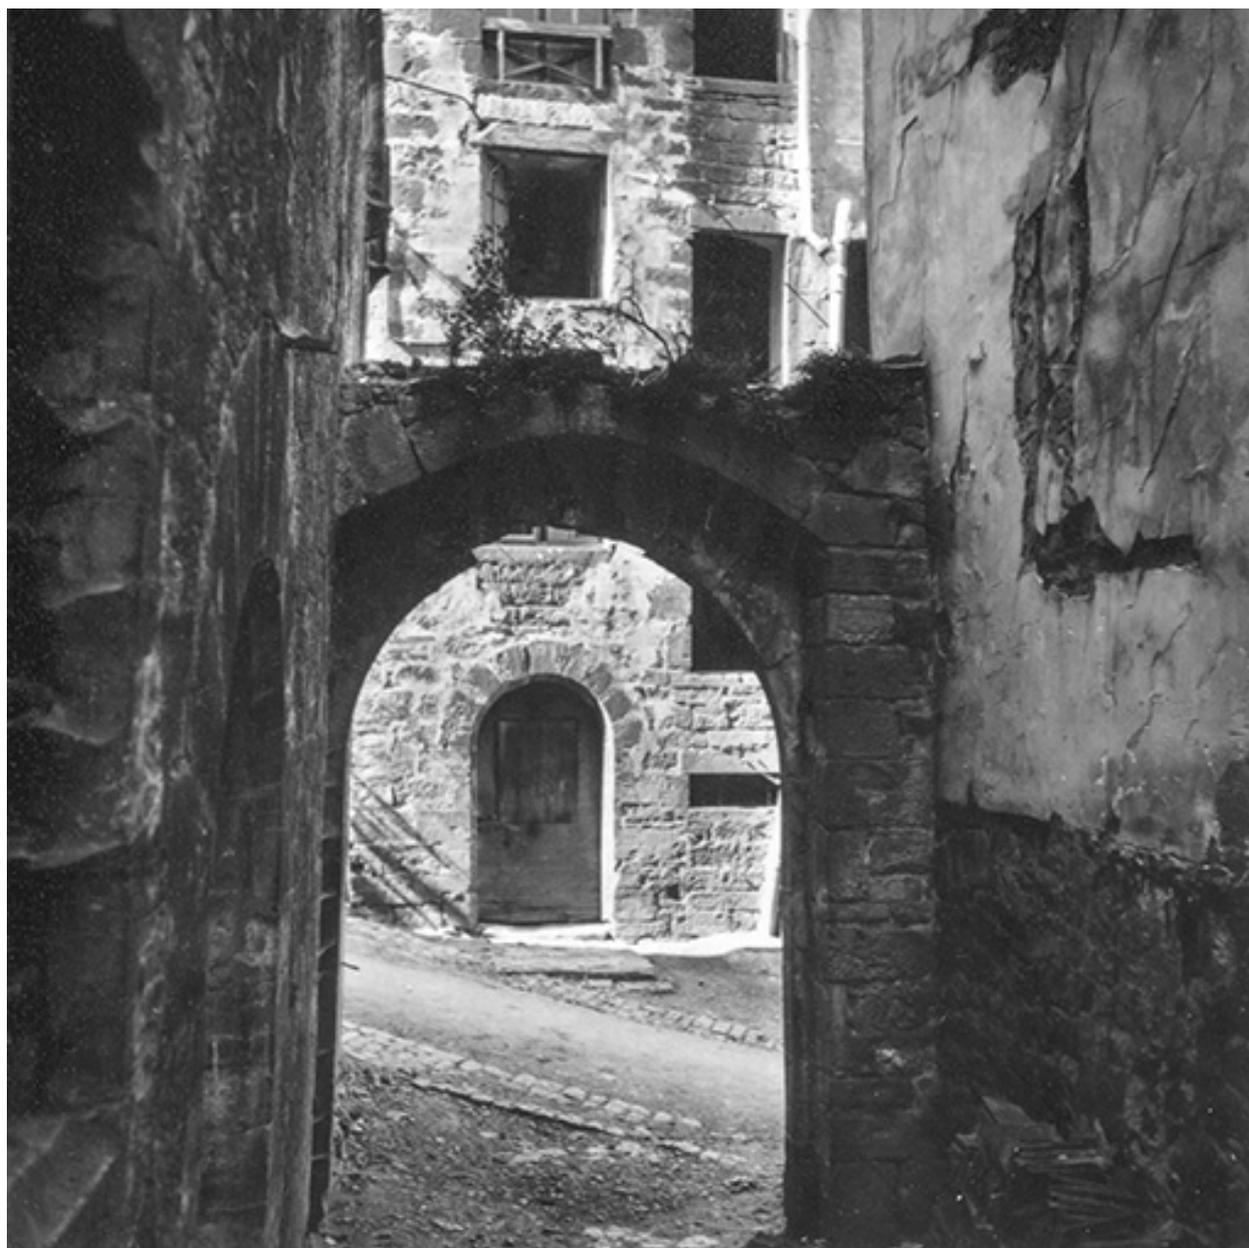
Vue depuis le couloir d'accès à la
chapelle, s.d. [milieu 20e siècle].
Phot. Gursat
IVR43_20243900073NUC4

Vue depuis le couloir d'accès à la chapelle, s.d. [milieu 20e siècle].

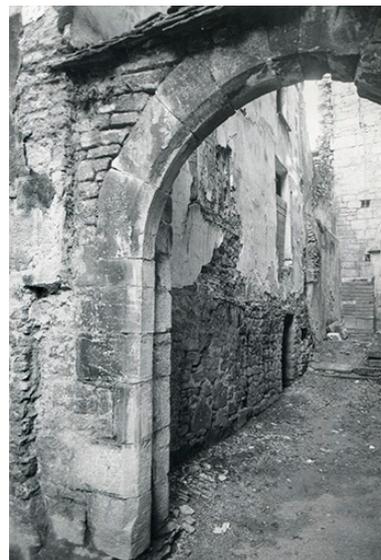
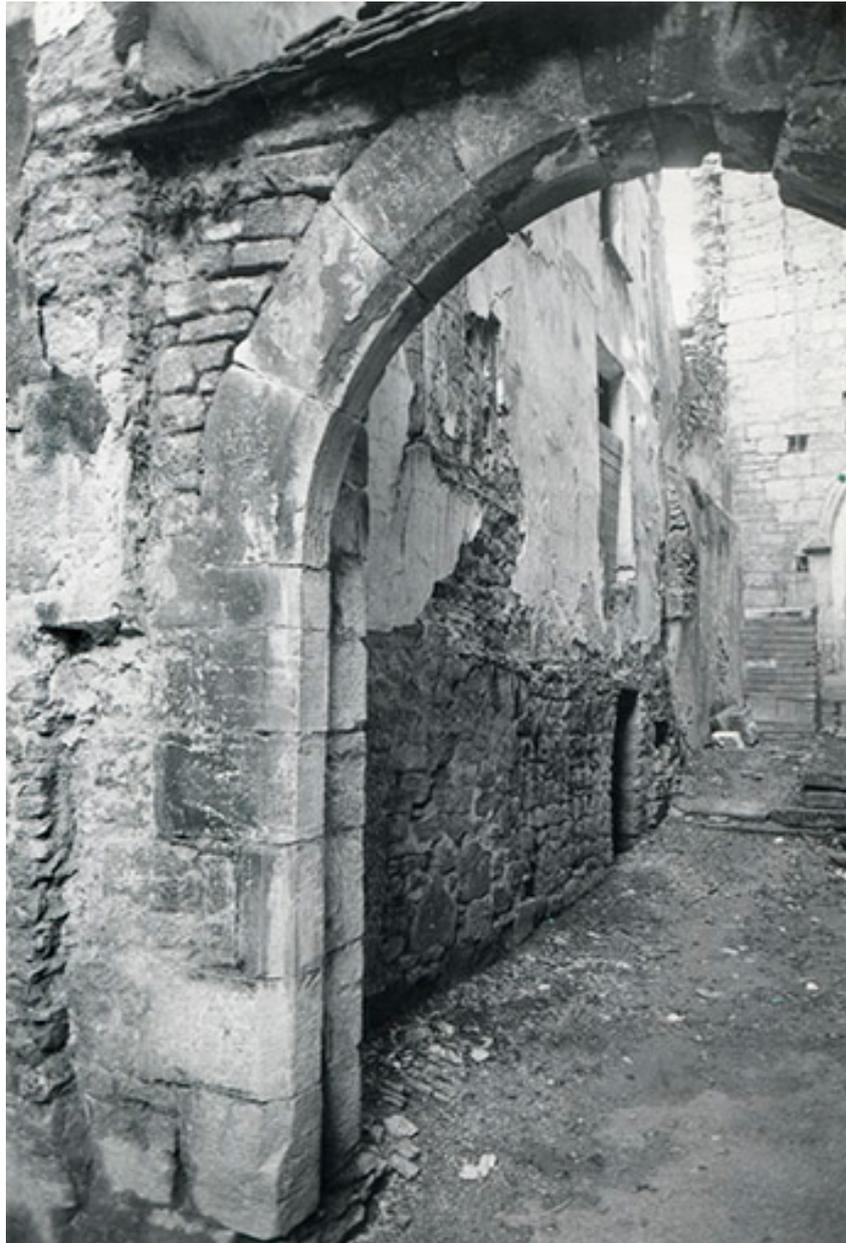
Porte du couloir d'accès à la
chapelle, s.d. [vers 1970].
Phot. auteur inconnu
IVR43_20243900092NUC4A

Porte du couloir d'accès à la chapelle, s.d. [vers 1970].

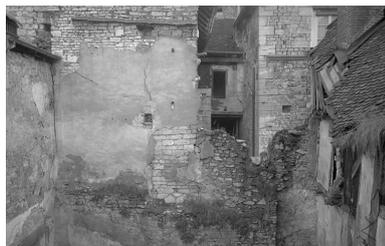
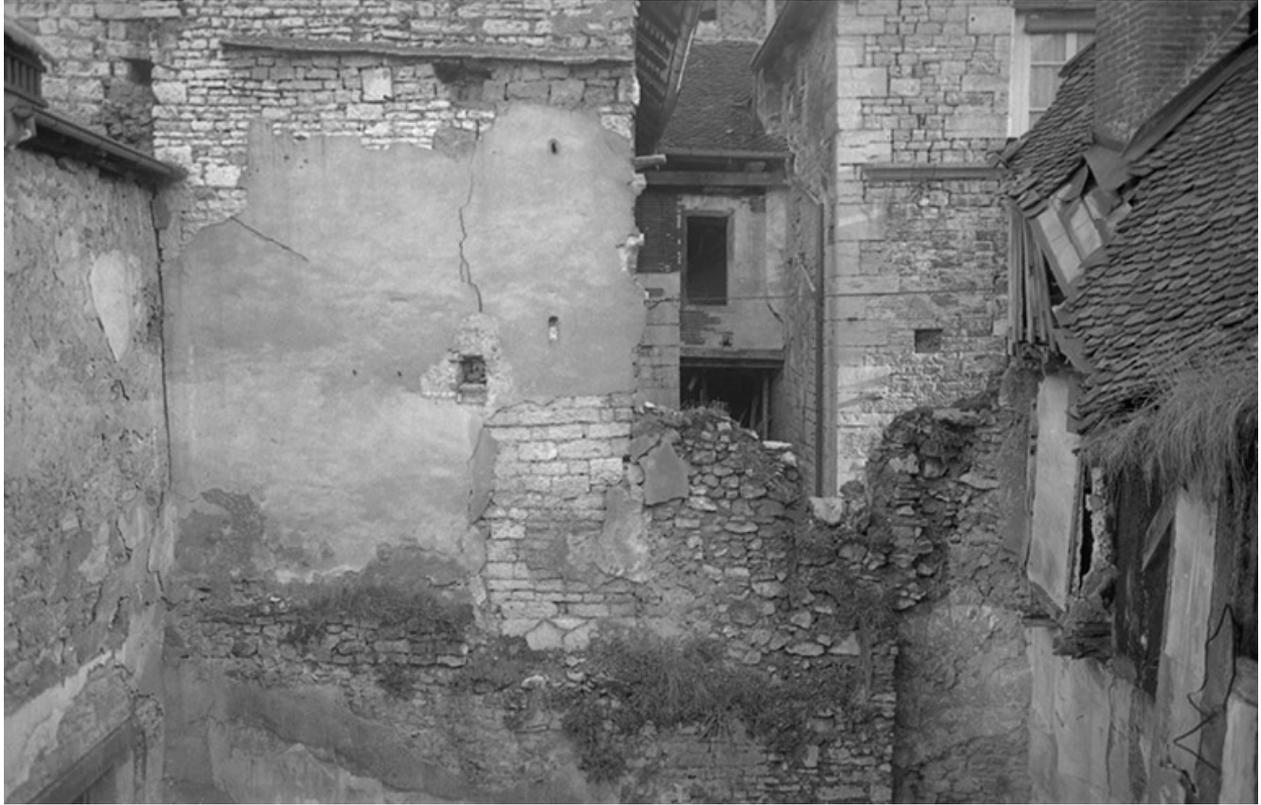
Mur sud de la chapelle,
s.d. [vers 1970].
Phot. Jean-Marie Maronnier
IVR43_20243900920NUC2A

Mur sud de la chapelle, s.d. [vers 1970].

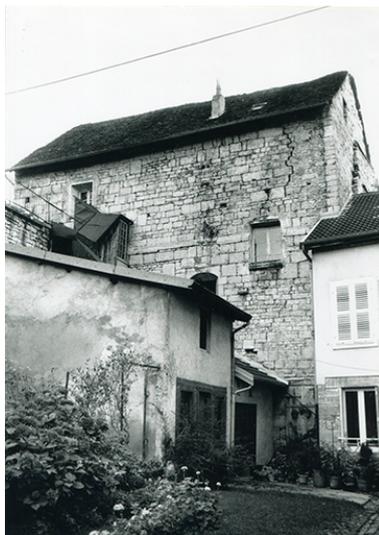
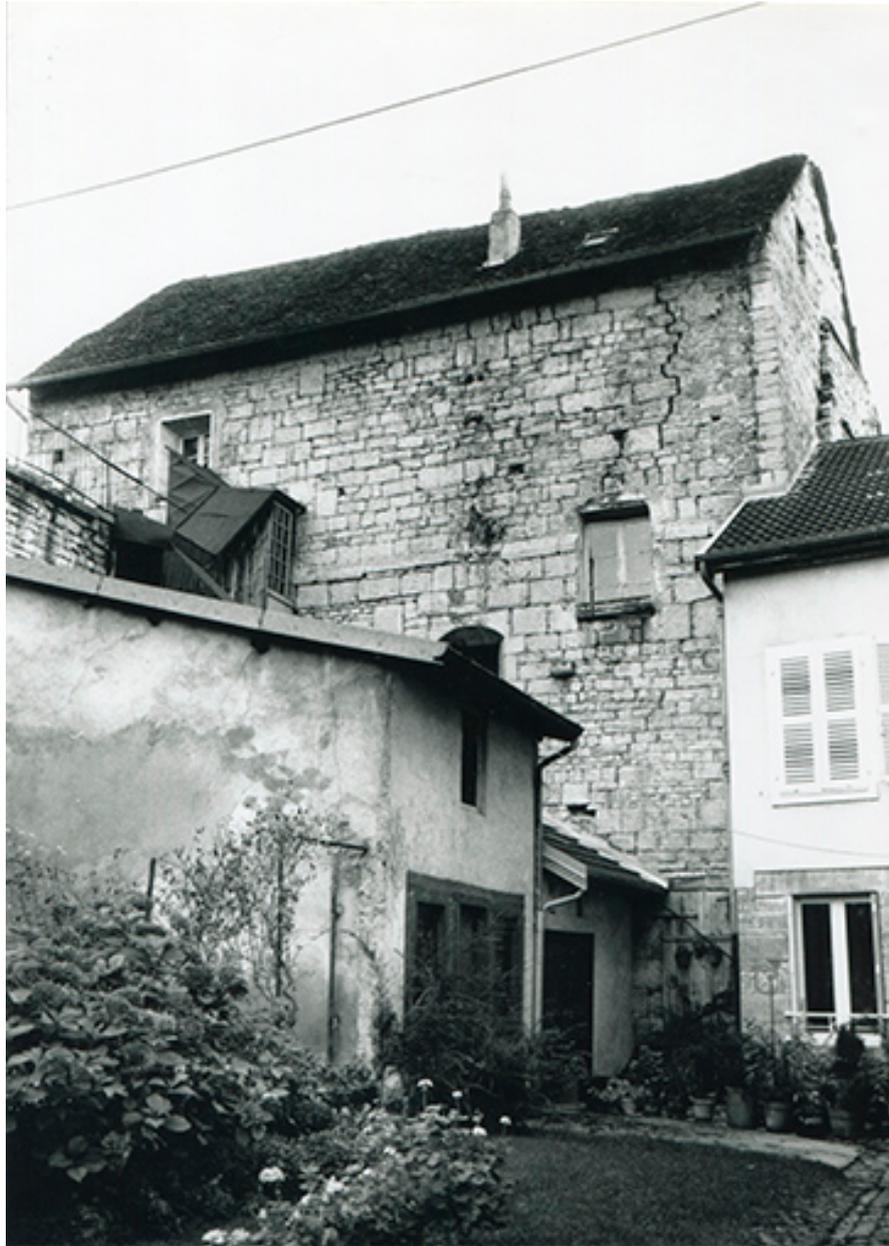
Façade nord de la chapelle, 1990.
Phot. Patrick Blandin
IVR43_20253900104NUC4A

Façade nord de la chapelle, 1990.

L'état sanitaire de la chapelle n'a pas permis d'y entrer. Orientée et adossée à la pente, elle est construite en moellon de calcaire et couverte d'un toit à longs pans en tuile mécanique. Elle comprend deux travées couvertes de voûtes d'ogives reposant sur des colonnes polygonales. Le profil des croisées, ainsi que celles des arcs doubleaux et formerets, sont chanfreinés. Si le profil des ogives peut être antérieur, les bases et sommets des colonnes et piliers, ainsi que les moulures ne semblent pas antérieures au 14^e siècle. Un lavabo couronné d'un arc à intrados trilobé est aménagé dans le mur. Au milieu du chœur se trouvait l'entrée du caveau des commandeurs (accès non visible). Placée sur le mur sud, la porte principale est couverte d'un arc brisé à moulures continues.

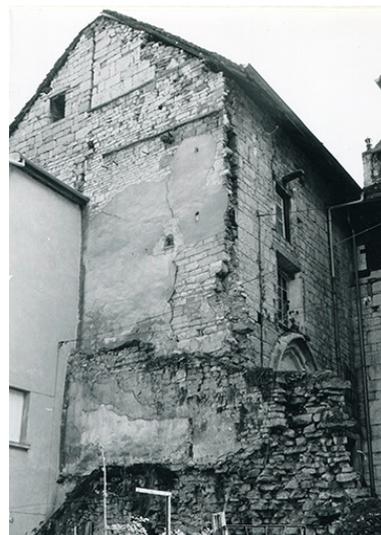
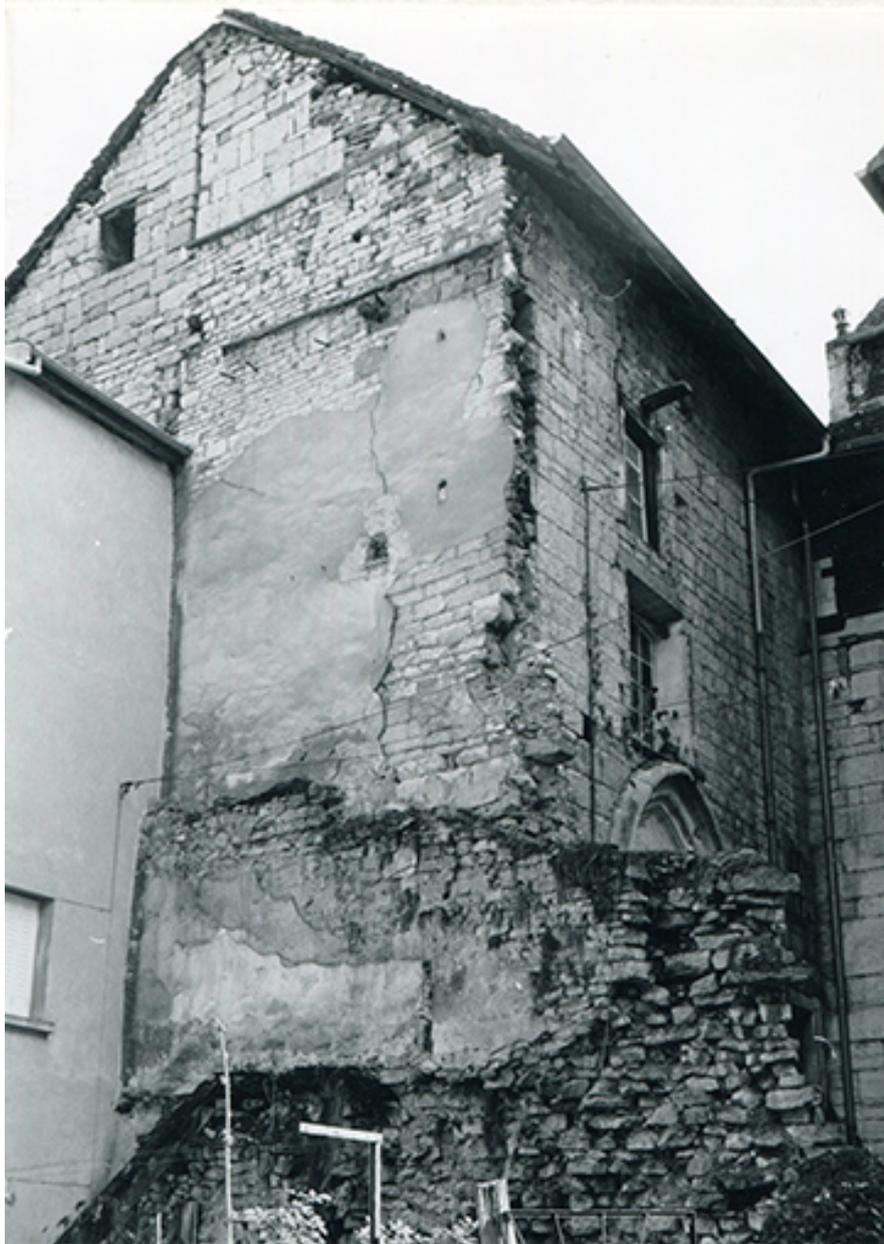
Mur-pignon ouest
de la chapelle, 1990.
Phot. Patrick Blandin
IVR43_20253900103NUC4A

Mur-pignon ouest de la chapelle, 1990.

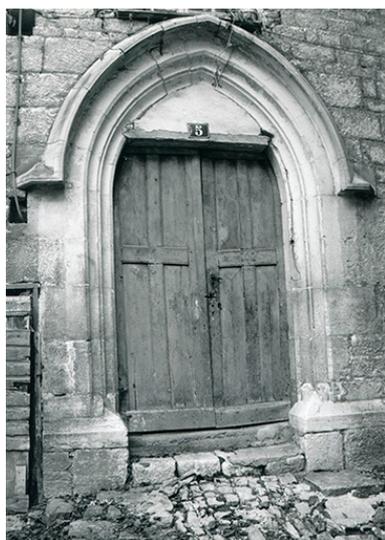
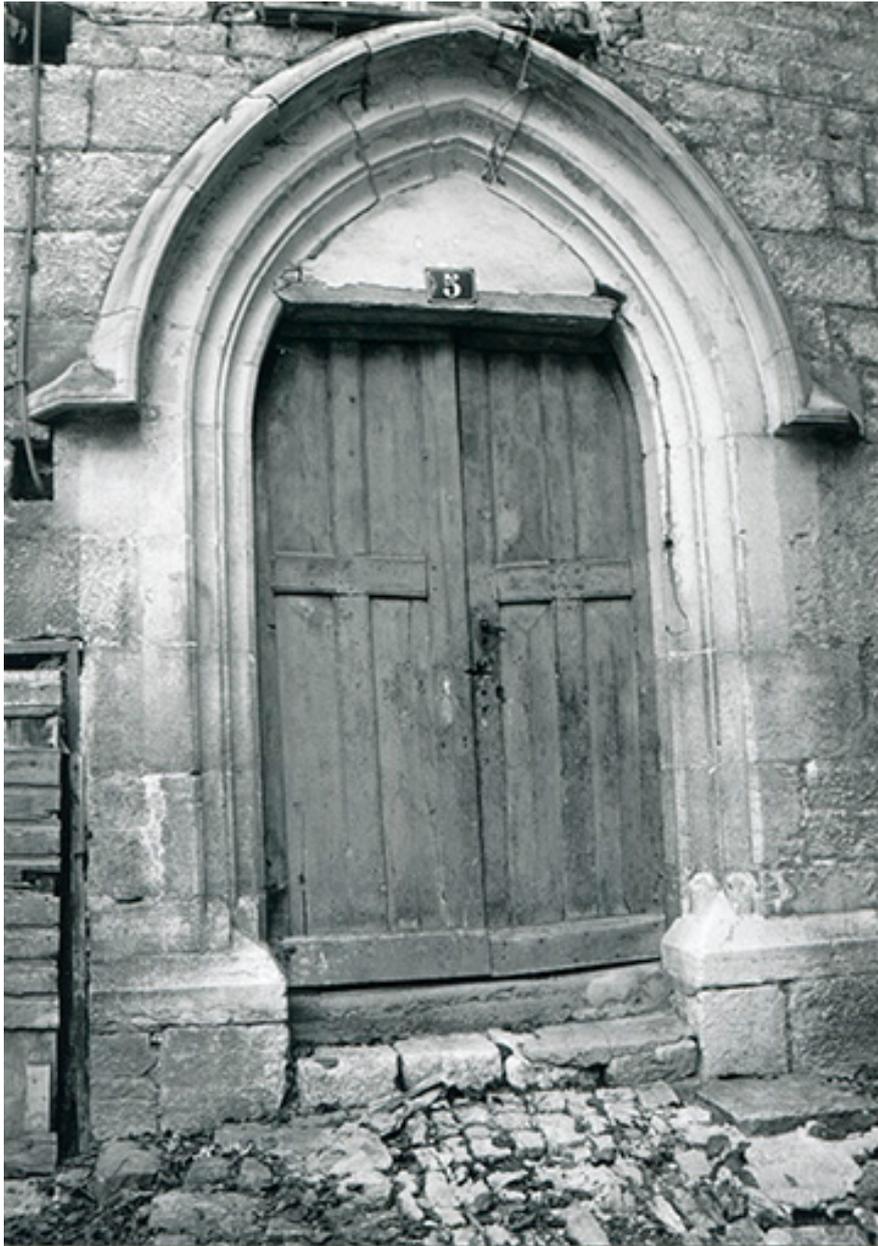
Porte sud de la chapelle, 1990.
Phot. Patrick Blandin
IVR43_20253900106NUC4A

Porte sud de la chapelle, 1990.

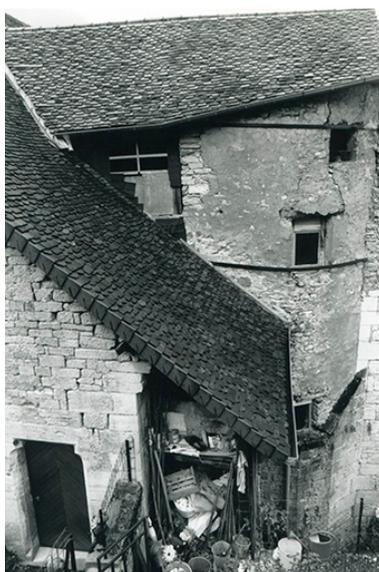
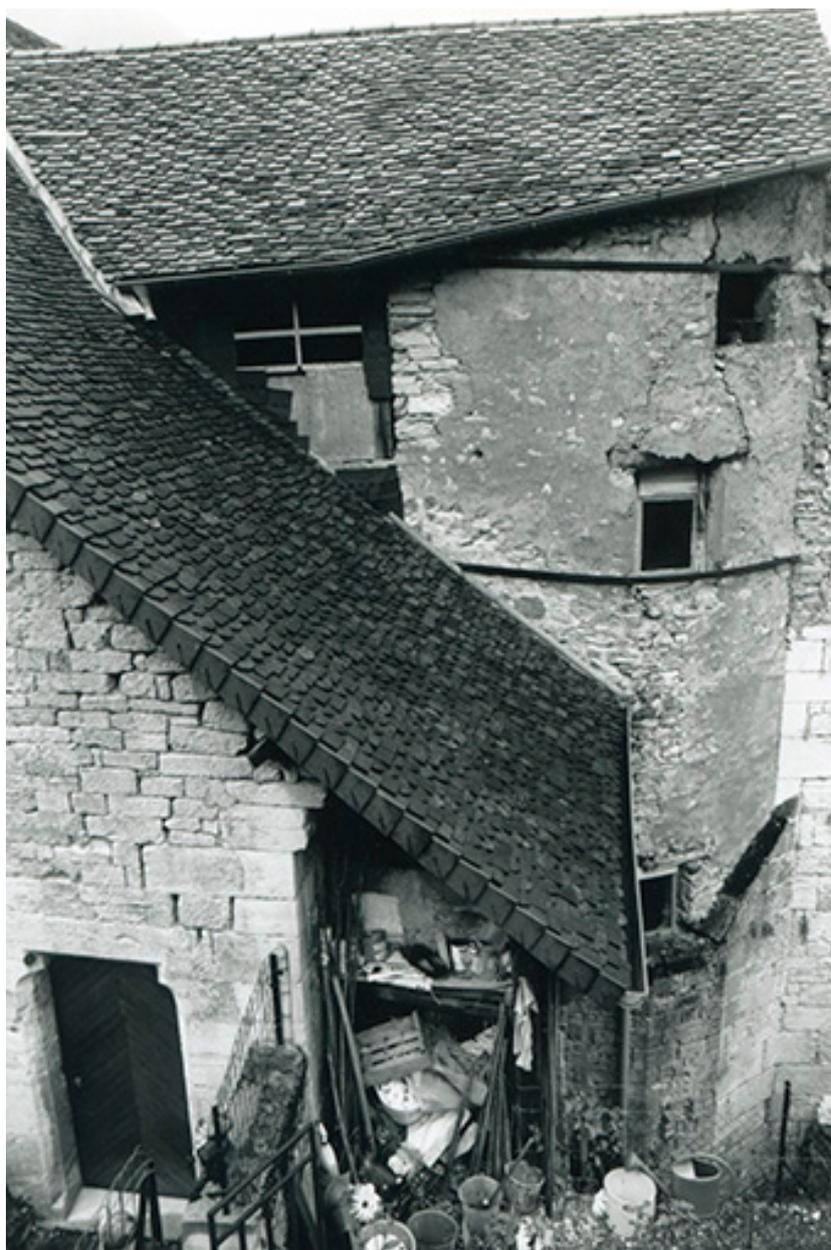
Jonction entre le logis et la
chapelle, vue depuis l'est, 1990.
Phot. Patrick Blandin
IVR43_20253900111NUC4A

Jonction entre le logis et la chapelle, vue depuis l'est, 1990.

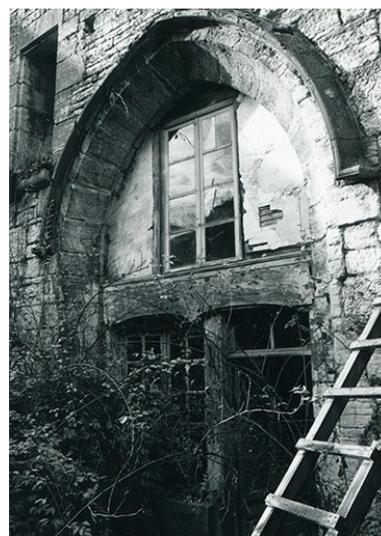
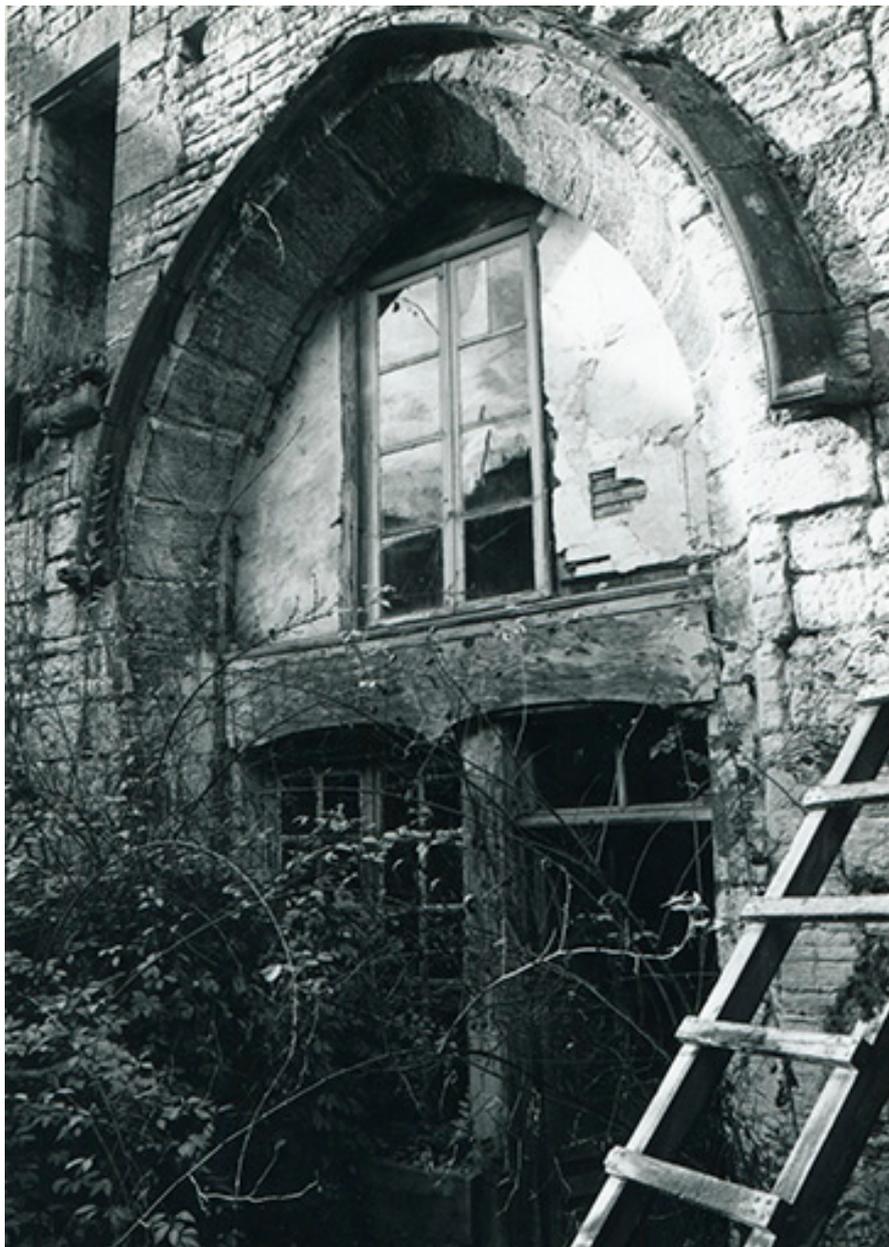
Chapelle. Baie couverte d'un
arc en cintre brisé, 1990.
Phot. Patrick Blandin
IVR43_20253900105NUC4A

Chapelle. Baie couverte d'un arc en cintre brisé, 1990.

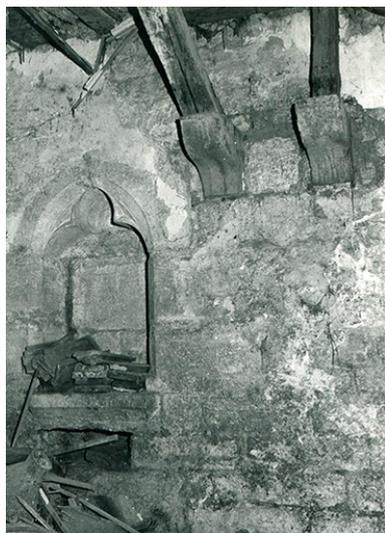
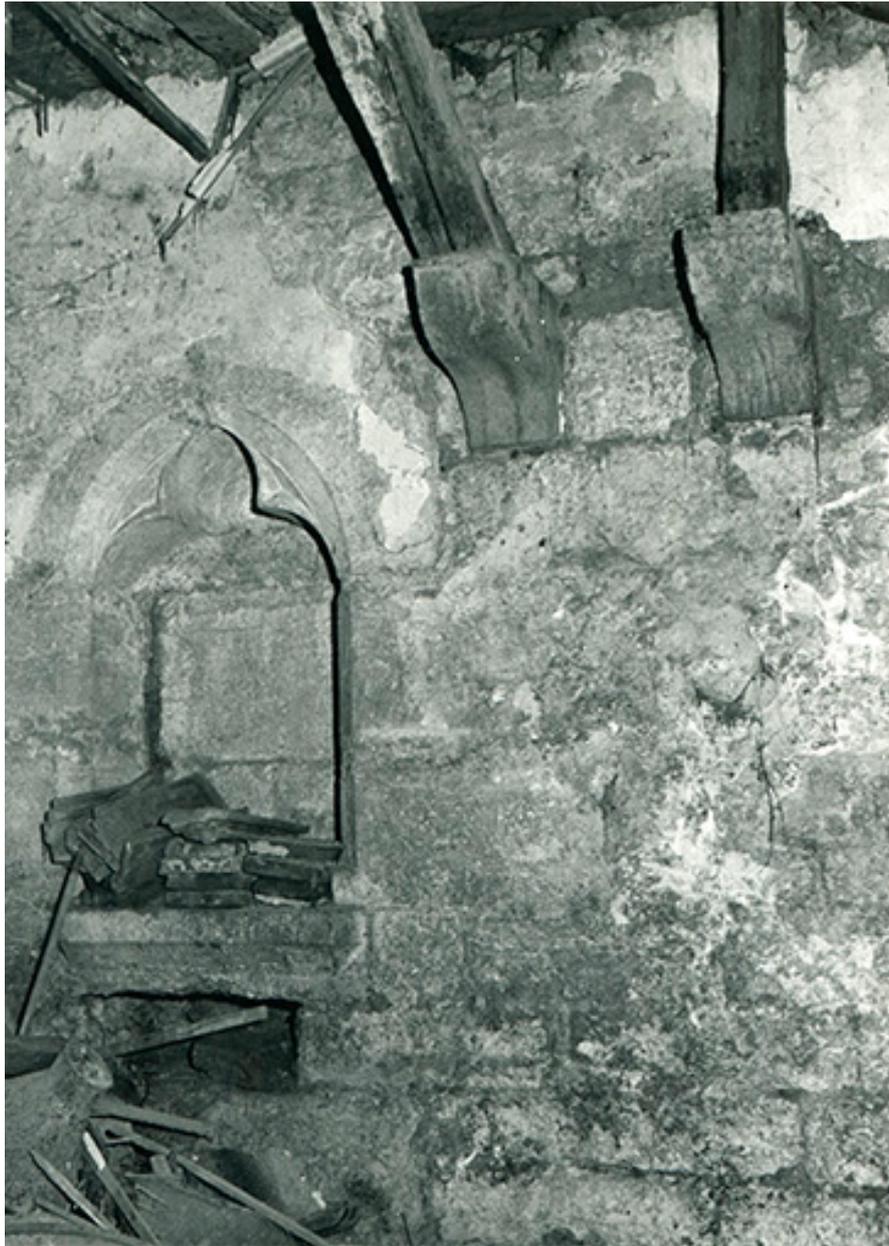
Chapelle. Lavabo, 1990.
Phot. Patrick Blandin
IVR43_20253900107NUC4A

Chapelle. Lavabo, 1990.

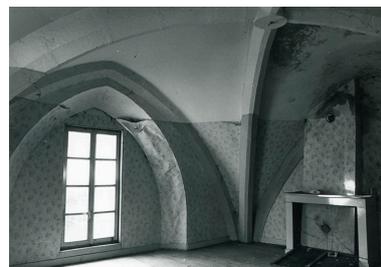
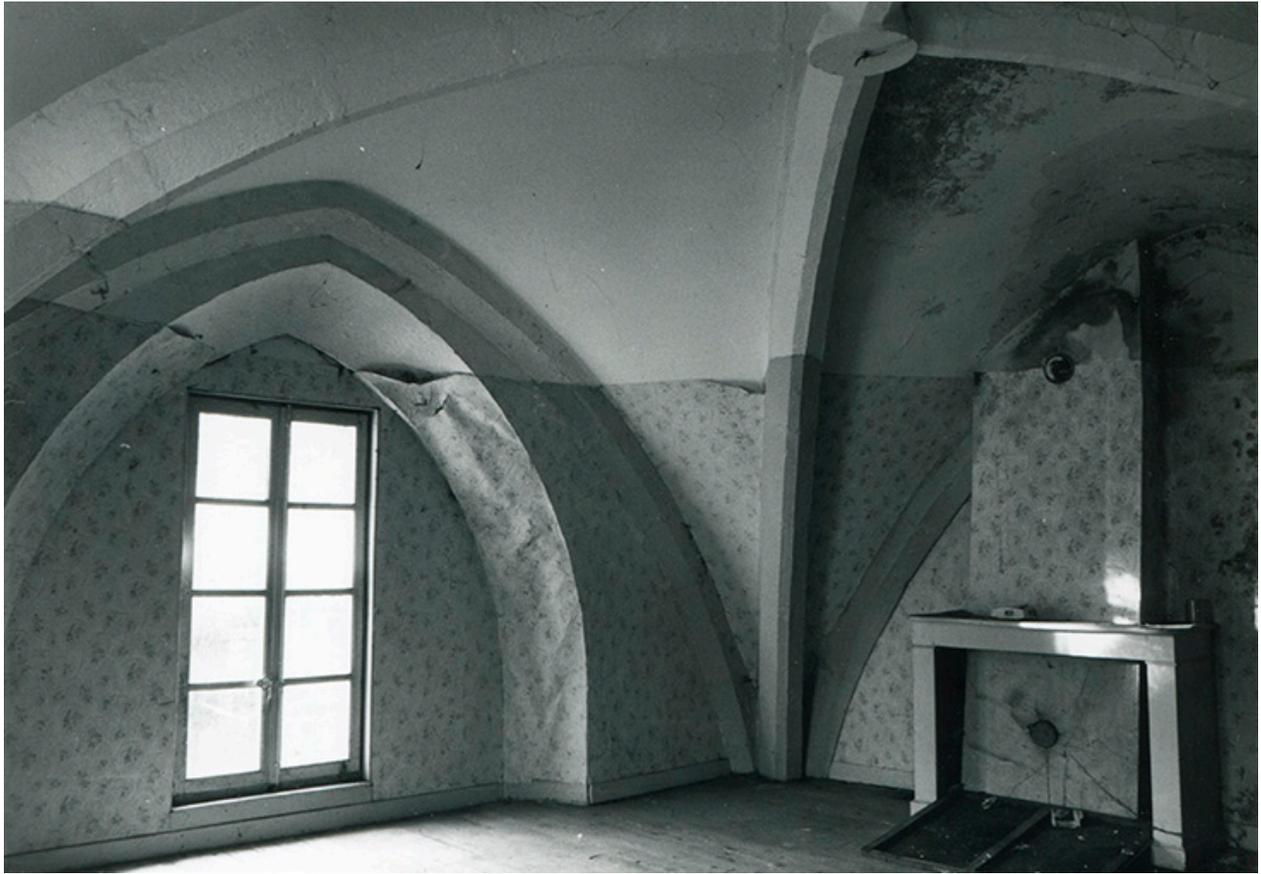
Chapelle. Croisée
d'ogives à l'étage, 1990.
Phot. Patrick Blandin
IVR43_20253900110NUC4A

Chapelle. Croisée d'ogives à l'étage, 1990.

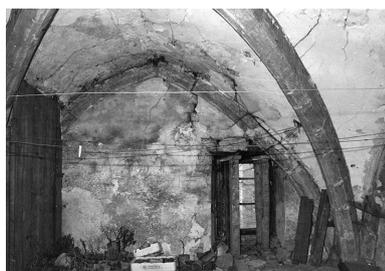
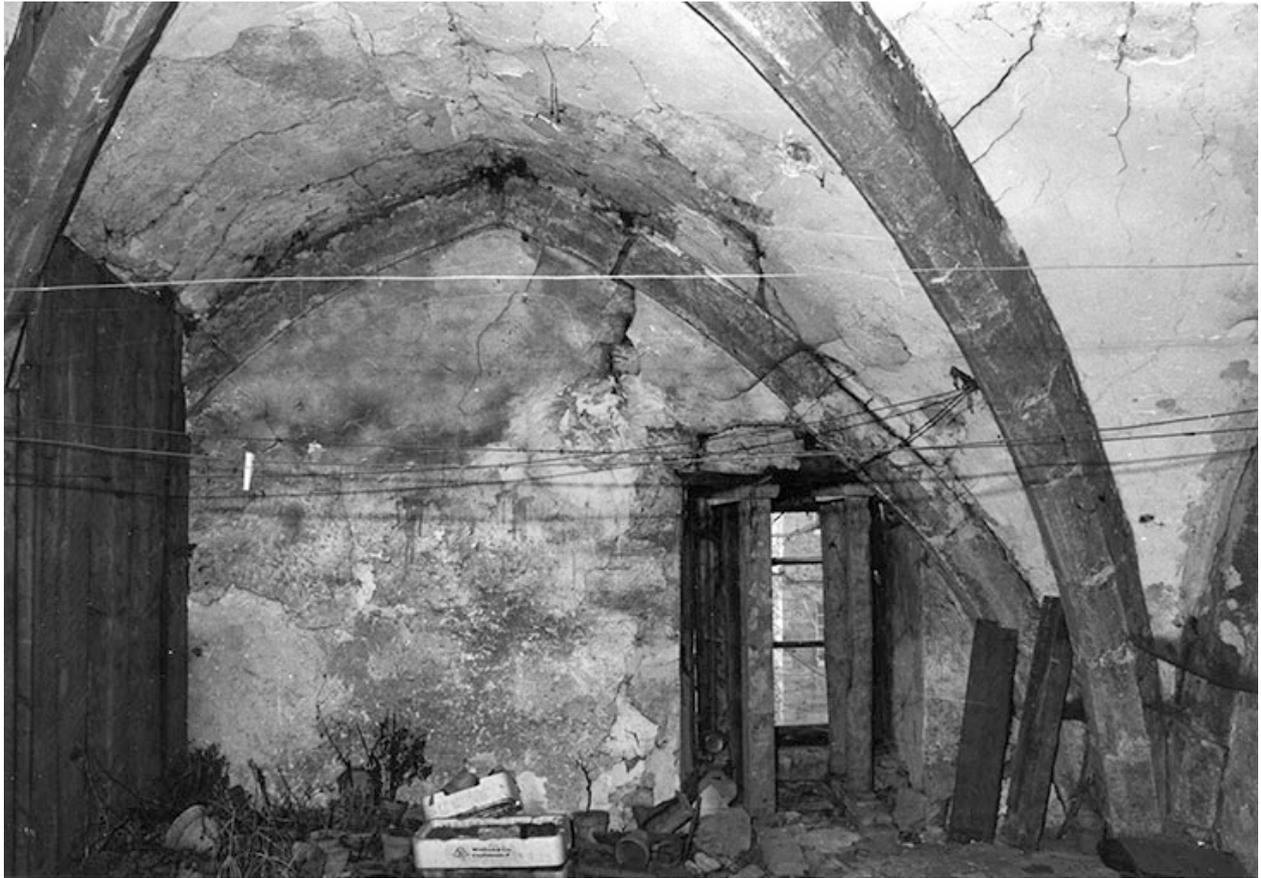
Chapelle. Croisée
d'ogives à l'étage, 1990.
Phot. Patrick Blandin
IVR43_20253900109NUC4A

Chapelle. Croisée d'ogives à l'étage, 1990.

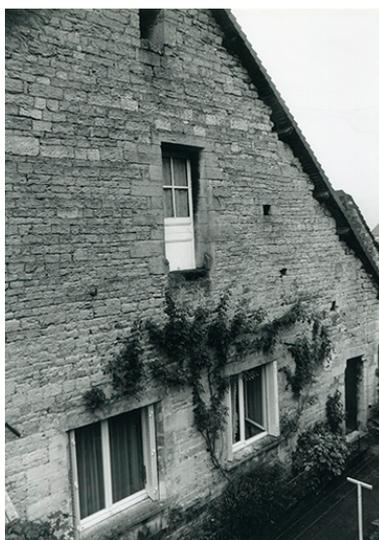
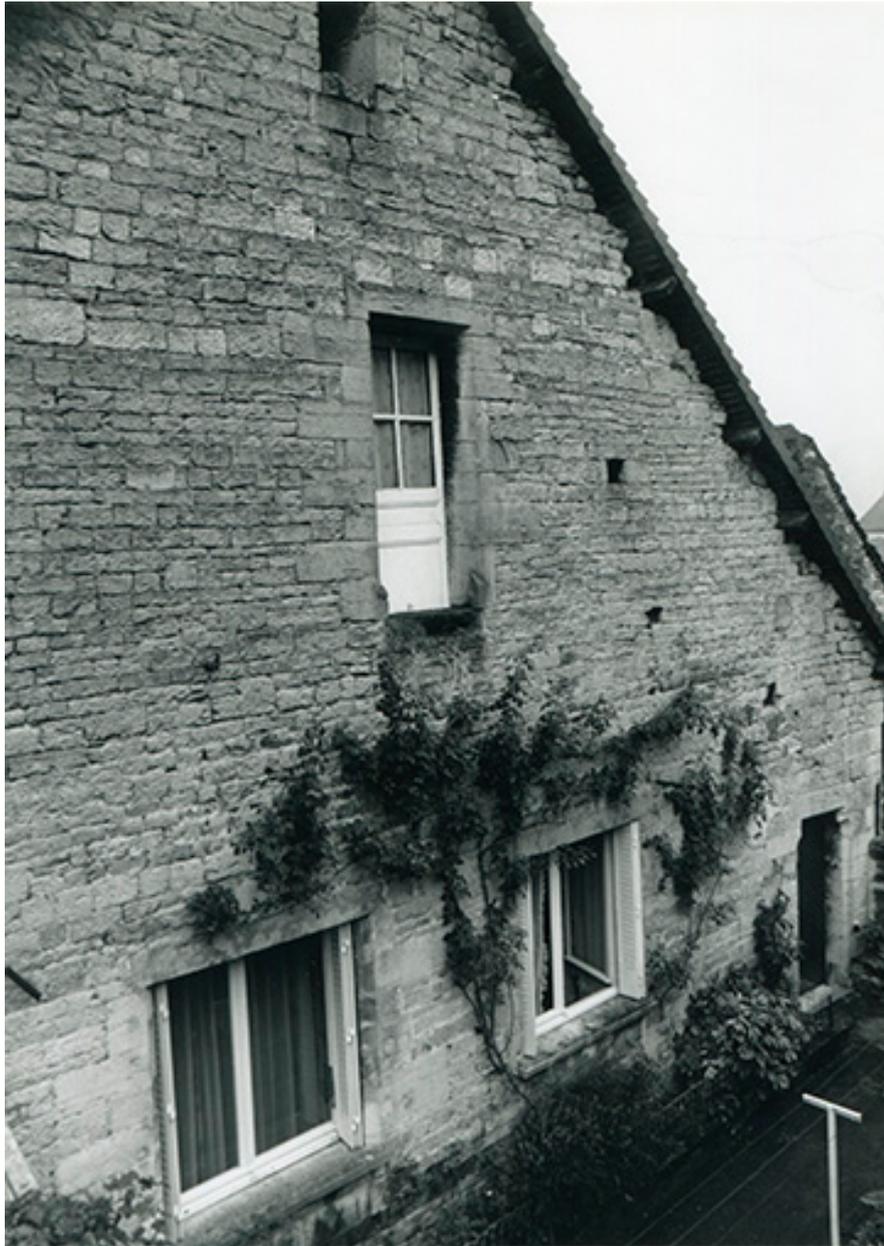
Pignon est du logis, 1990.
Phot. Patrick Blandin
IVR43_20253900114NUC4A

Pignon est du logis, 1990.

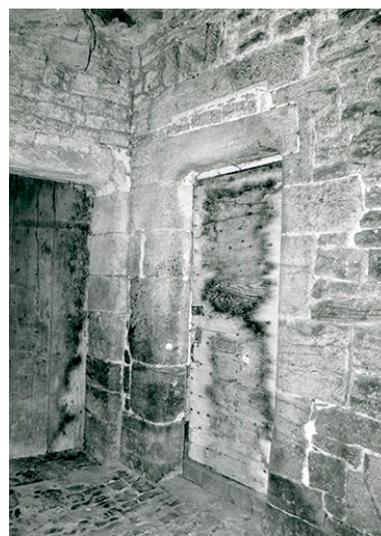
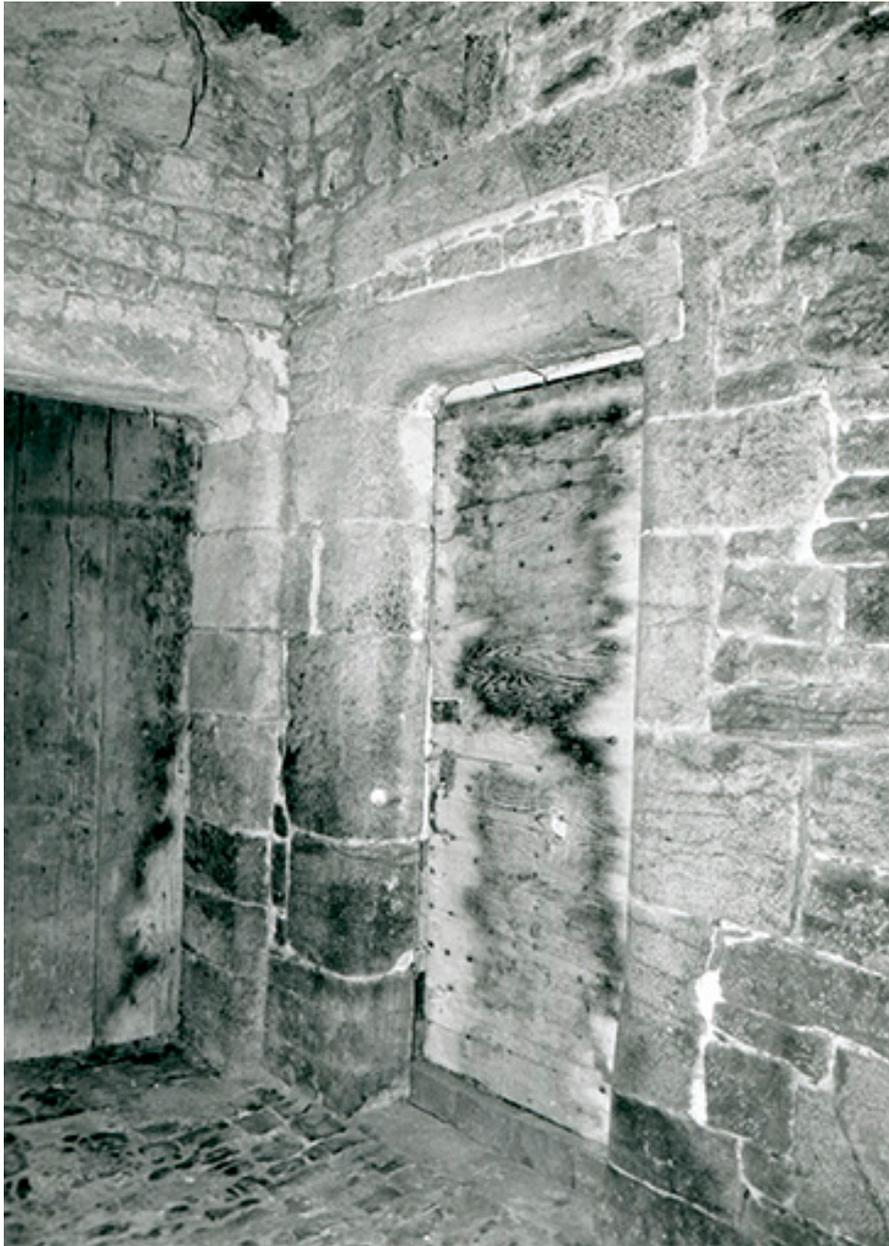
Porte du logis, 1990.
Phot. Patrick Blandin
IVR43_20253900112NUC4A

Porte du logis, 1990.

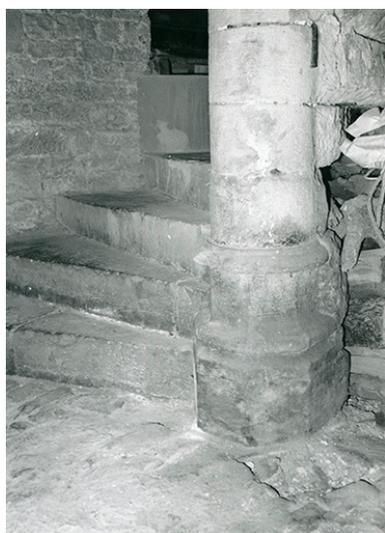
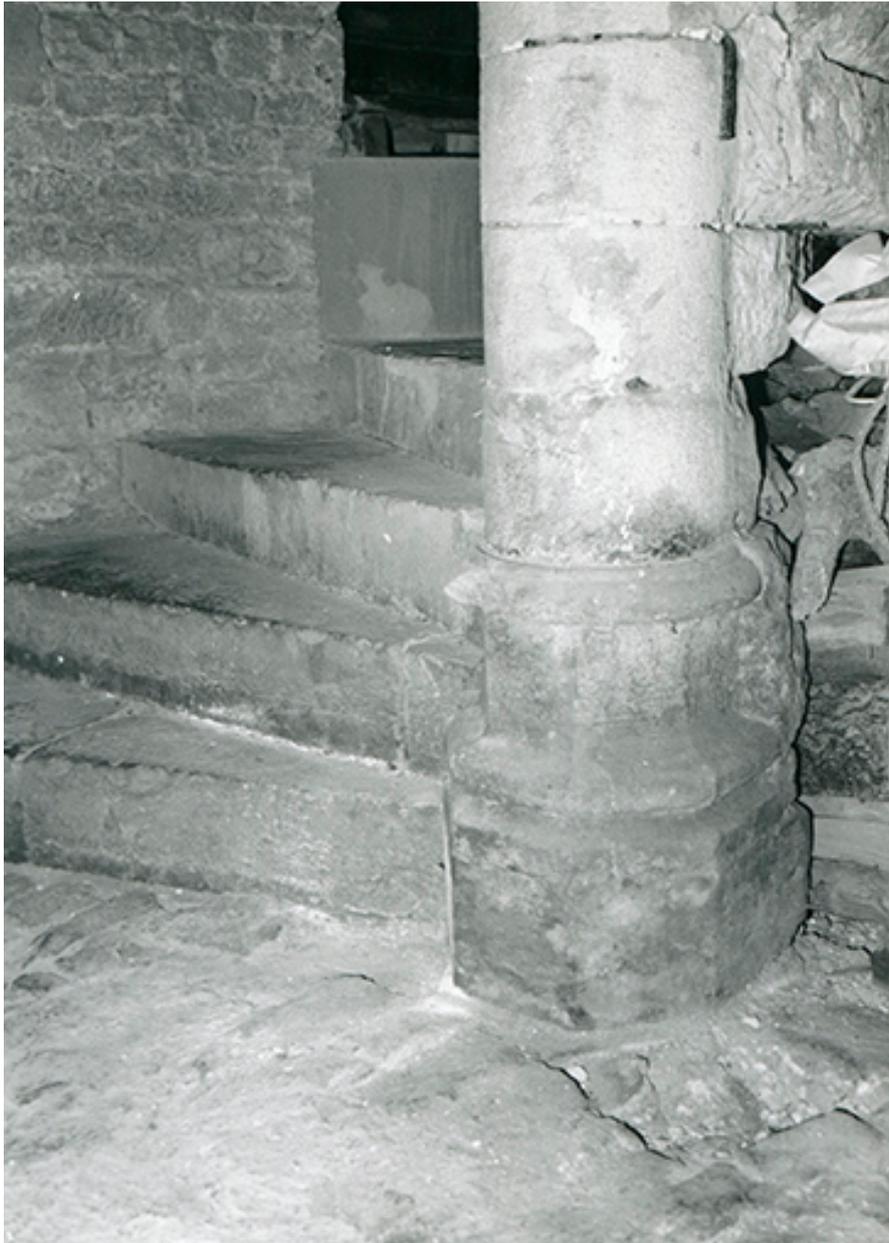
Logis. Base de l'escalier en vis, 1990.
Phot. Patrick Blandin
IVR43_20253900113NUC4A

Logis. Base de l'escalier en vis, 1990.

Escaliers : escalier dans-oeuvre : escalier en vis sans jour, en maçonnerie

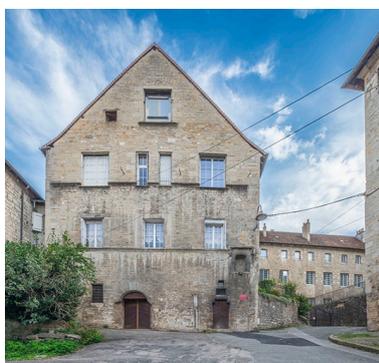
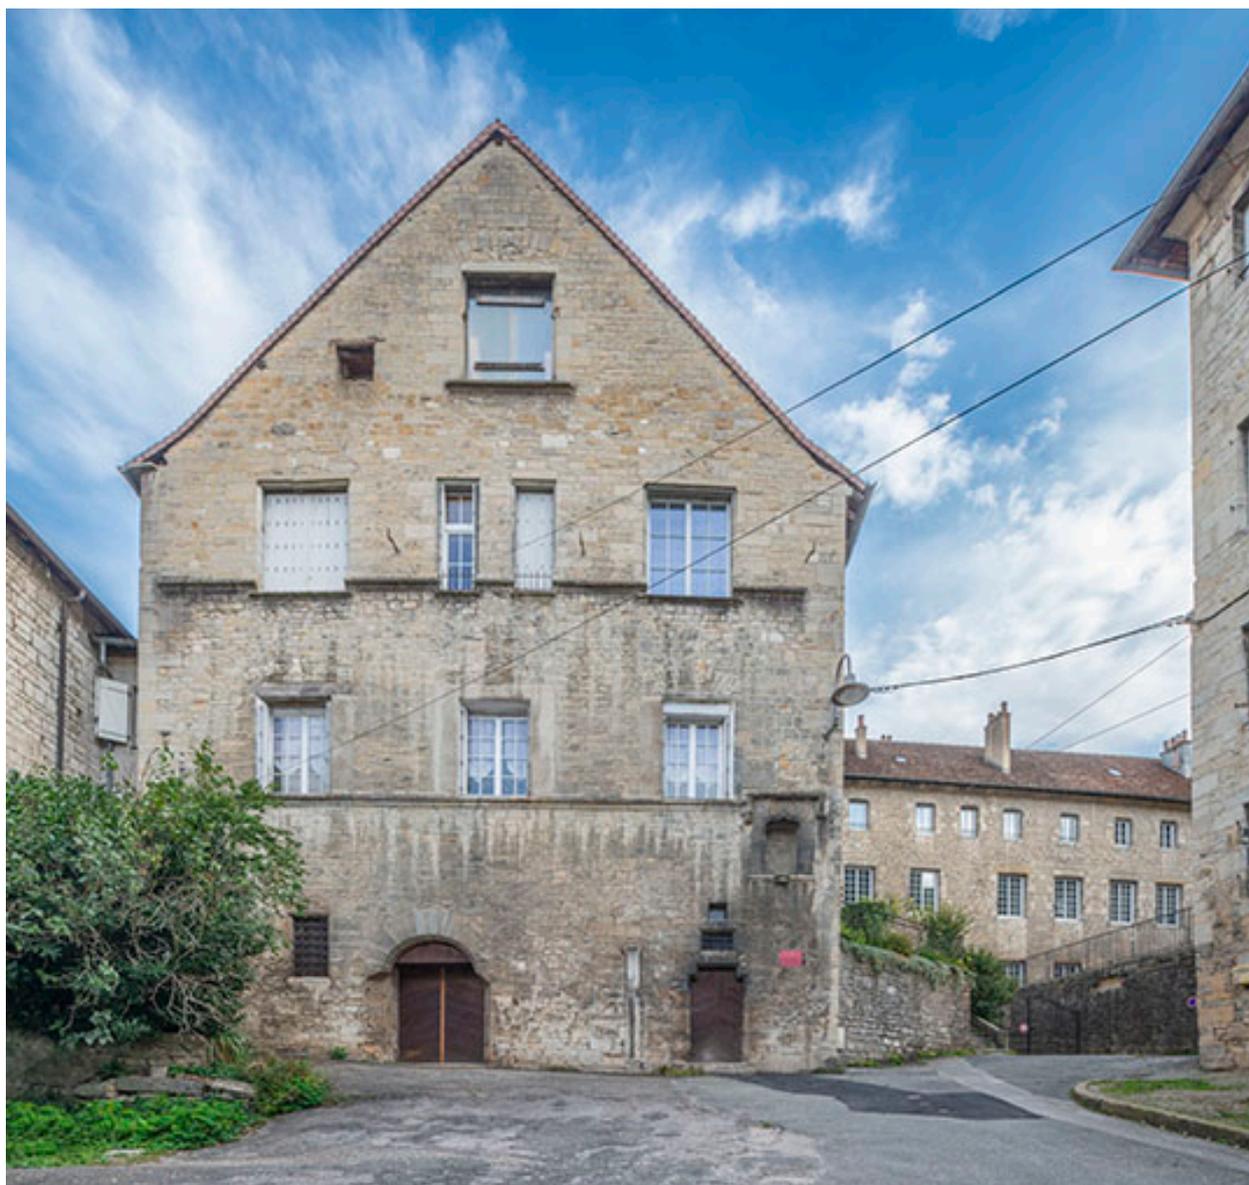
Façade ouest vue de face.
Phot. auteur inconnu
IVR43_20233900977NUC4A

Façade ouest vue de face.

De plan massé, construite en moellon de calcaire, la maison mesure 16 mètres de profondeur pour 14 mètres de largeur. L'élévation du mur pignon ouest comprend un rez-de-chaussée (anciennes écuries), deux étages carrés et un étage de comble. Les ouvertures du rez-de-chaussée comprennent une fenêtre protégée d'une grille, une porte couverte d'un arc en plein cintre (écurie), une porte piétonne à coussinets. Tous les angles de ces baies sont chanfreinés. Une niche a été
