Franche-Comté, Jura
Salins-les-Bains
5, 7 rue du Temple

commanderie de templiers, puis d'hospitaliers de Saint-Jean-de-Jérusalem

Numéro de dossier : IA39002154
Date de l'enquête initiale : 2024
Date(s) de rédaction : 2025
Cadre de l'étude : inventaire topographique
Degré d'étude : étudié

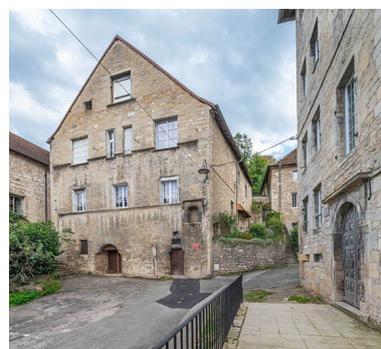
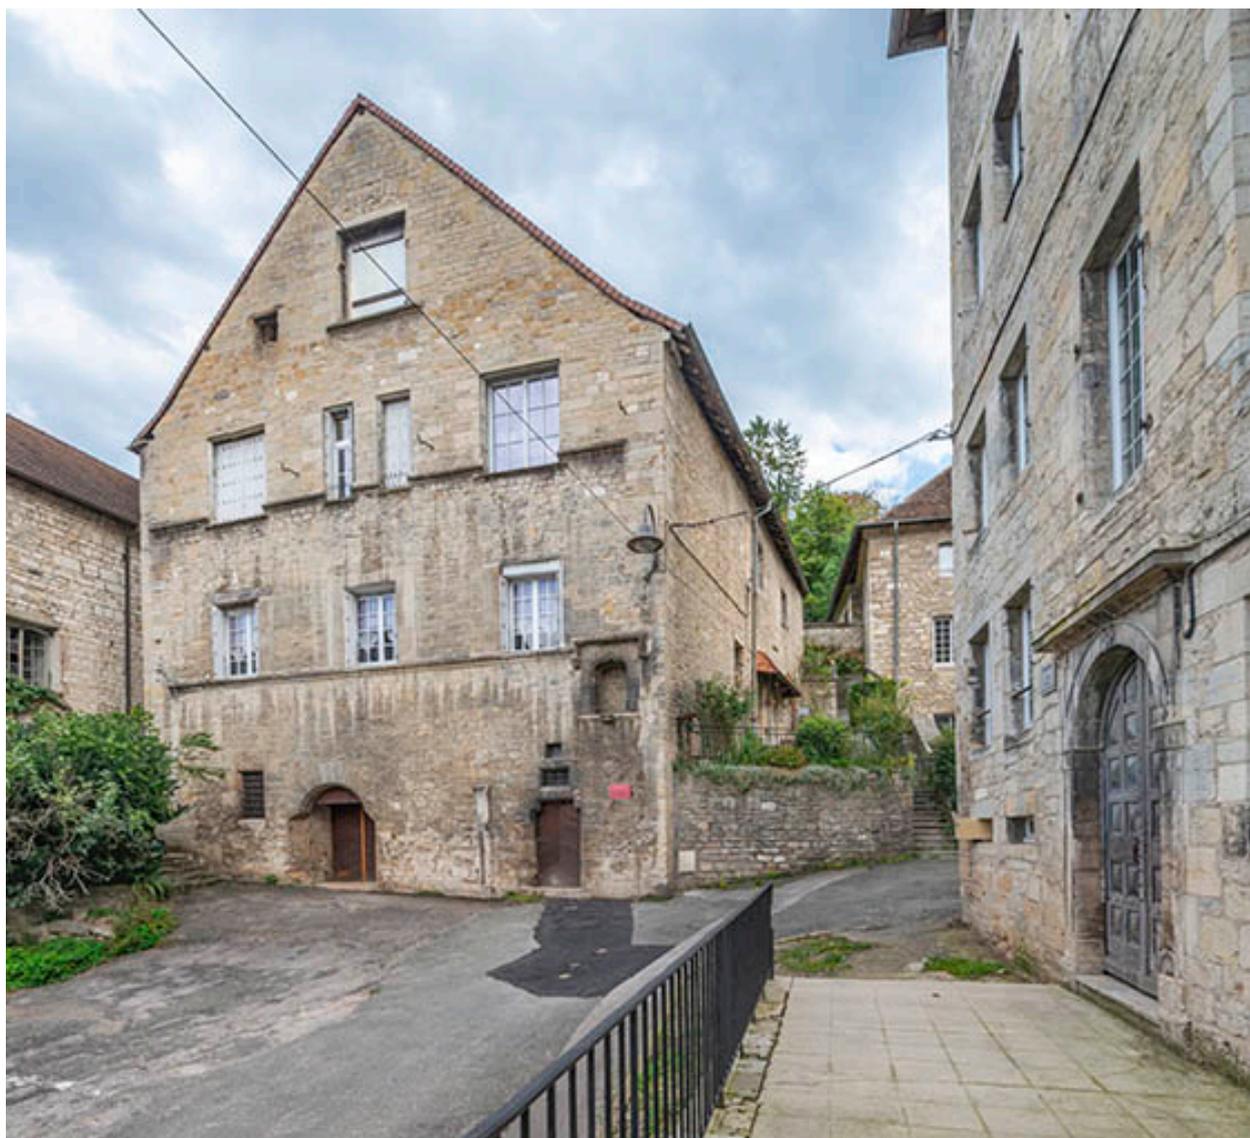
Façade ouest vue de
trois quarts droite.
Phot. Jérôme Mongreville
IVR43_20233900975NUC4A

Façade ouest vue de trois quarts droite.

De plan massé, construite en moellon de calcaire, la maison mesure 16 mètres de profondeur pour 14 mètres de largeur. L'élévation du mur pignon ouest comprend un rez-de-chaussée (anciennes écuries), deux étages carrés et un étage de comble. Les ouvertures du rez-de-chaussée comprennent une fenêtre protégée d'une grille, une porte couverte d'un arc en plein cintre (écurie), une porte piétonne à coussinets. Tous les angles de ces baies sont chanfreinés. Une niche a été

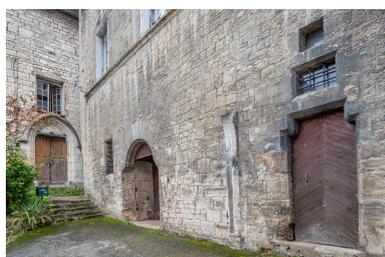
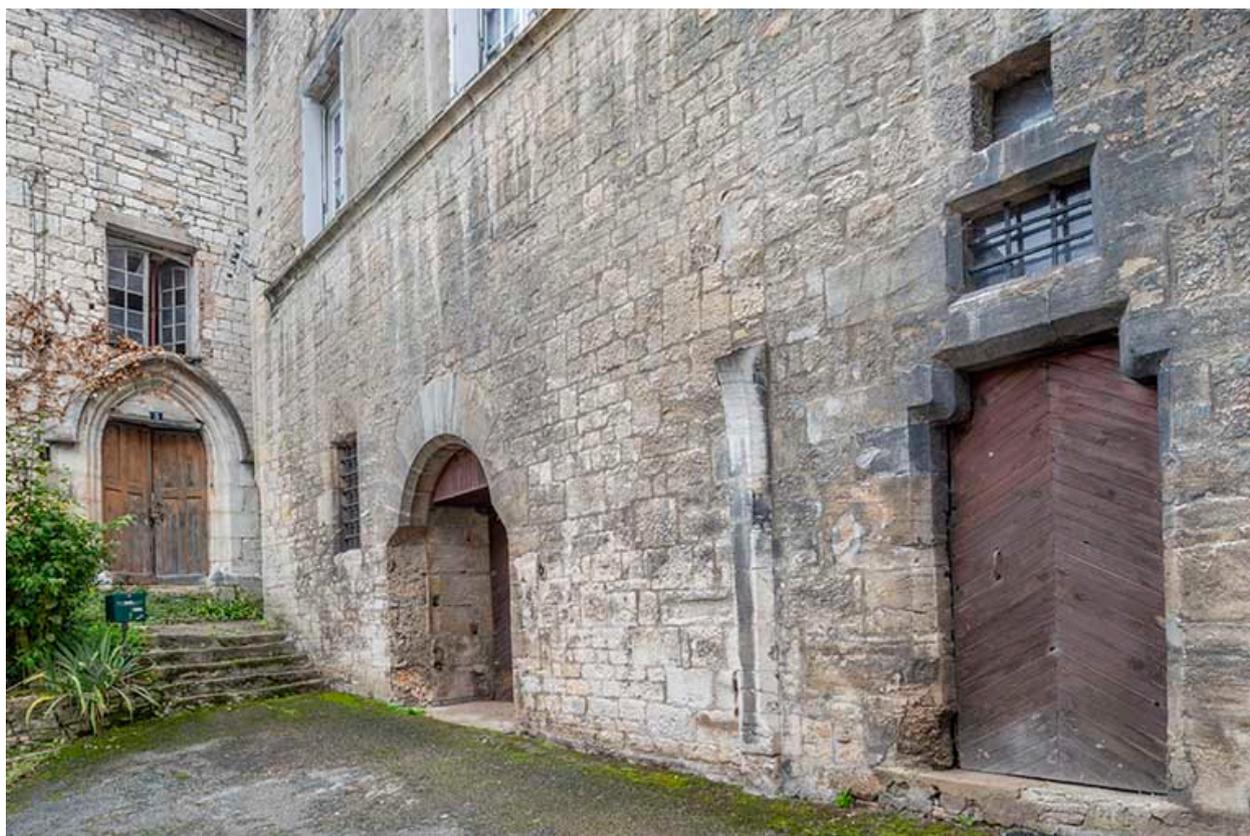
Porte de la chapelle et rez-de-
chaussée de la façade ouest.
Phot. Jérôme Mongreville
IVR43_20243901041NUC4A

Porte de la chapelle et rez-de-chaussée de la façade ouest.

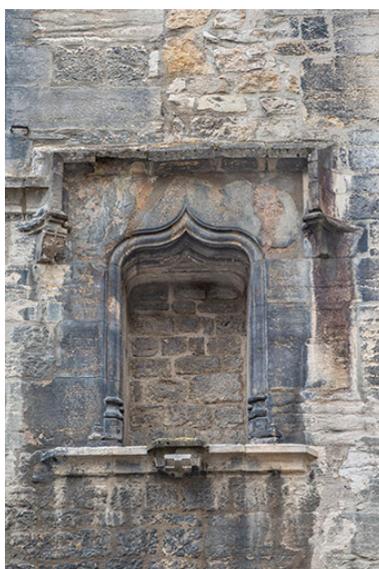
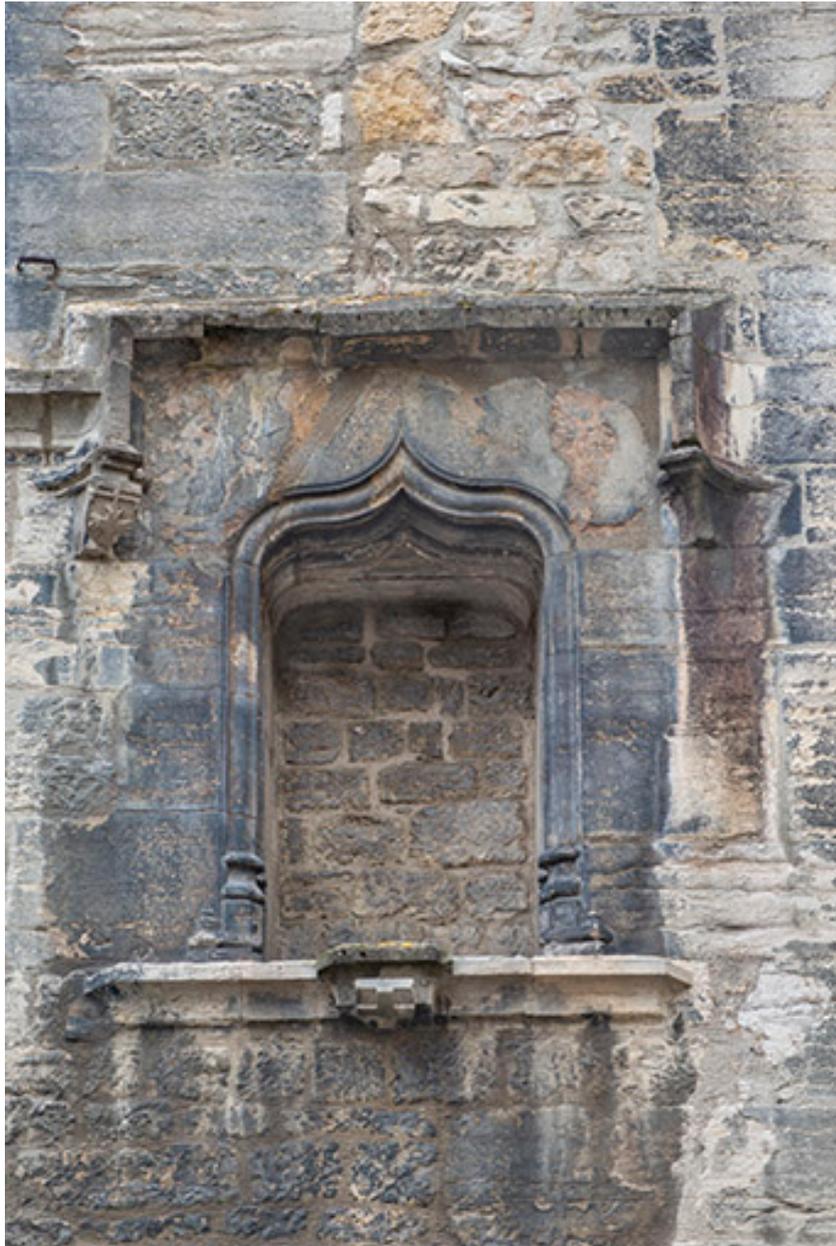
Mur-pignon ouest. Niche
située en partie basse, à droite.
Phot. Jérôme Mongreville
IVR43_20243901038NUC4A

Mur-pignon ouest. Niche située en partie basse, à droite.

aménagée en hauteur, à droite de la façade. Couverte d'un arc en accolade, elle est ornée de piédroits à base prismatique, d'un blason portant la croix de l'ordre de Saint Jean de Jérusalem (en bas au centre) et d'un blason non identifié (en haut à gauche).

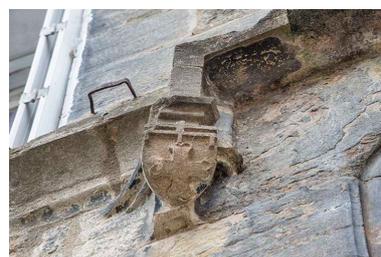
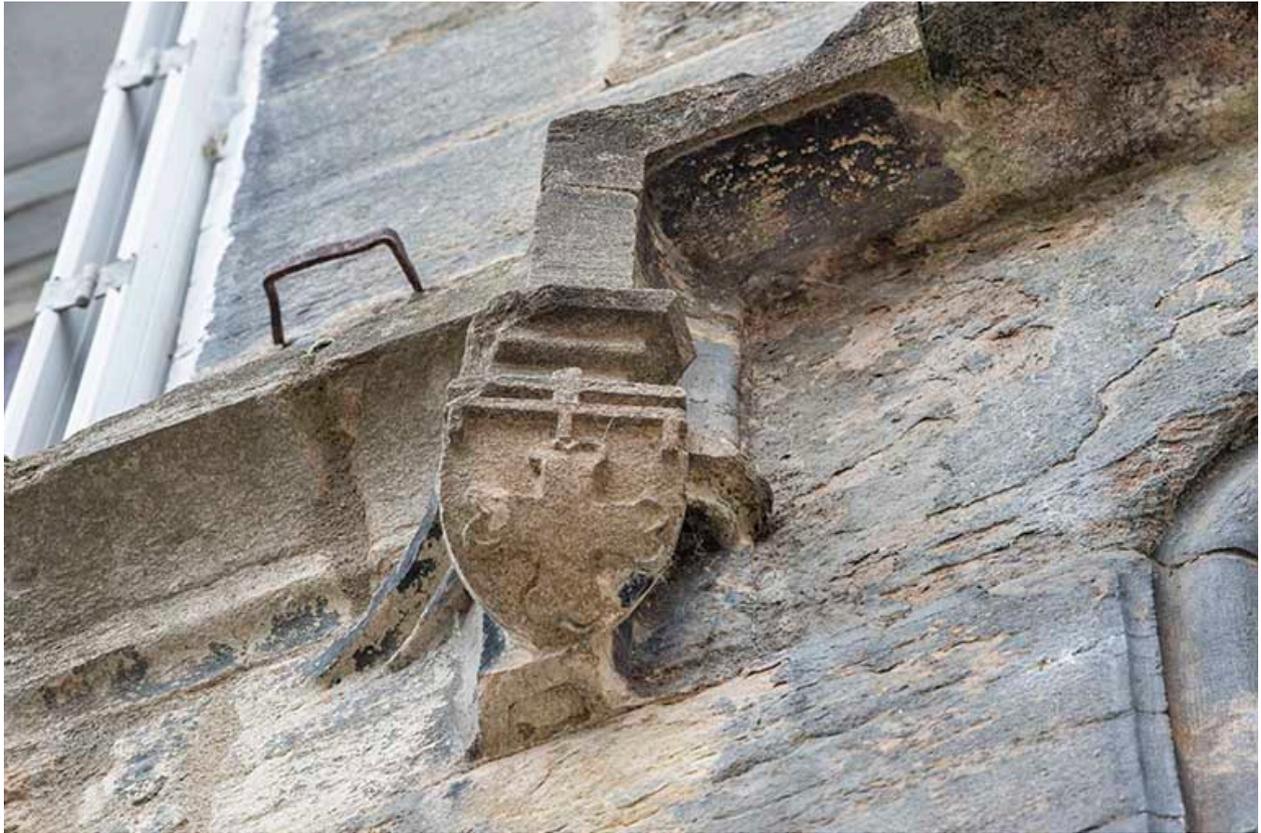
Bandeau surmontant la niche.
Détail du culot gauche.
Phot. Jérôme Mongreville
IVR43_20243901040NUC4A

Bandeau surmontant la niche. Détail du culot gauche.

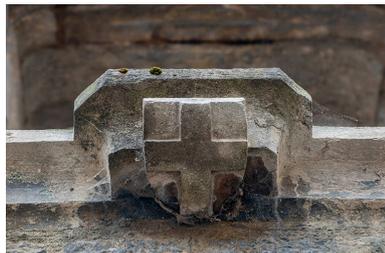
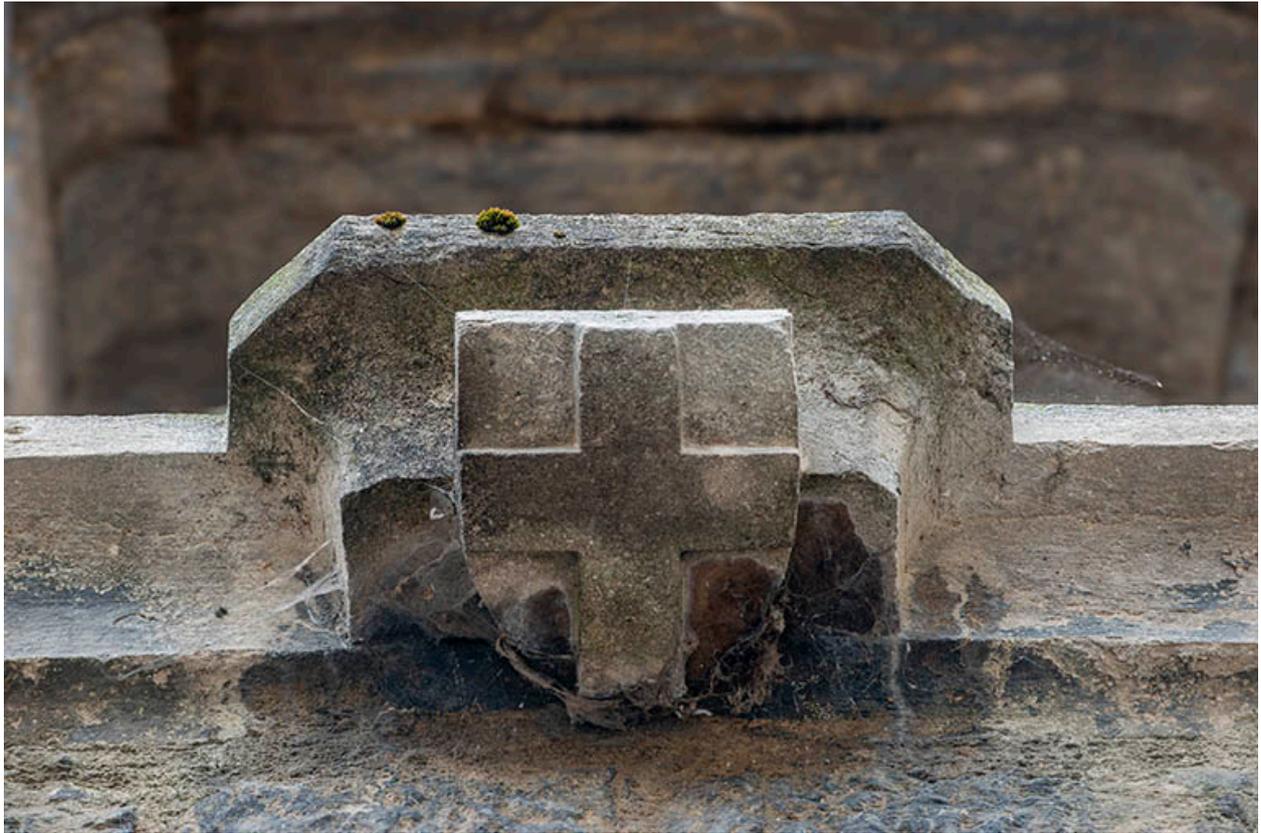
Niche du mur pignon.
Détail de l'écusson gravé.
Phot. Jérôme Mongreville
IVR43_20243901039NUC4A

Niche du mur pignon. Détail de l'écusson gravé.

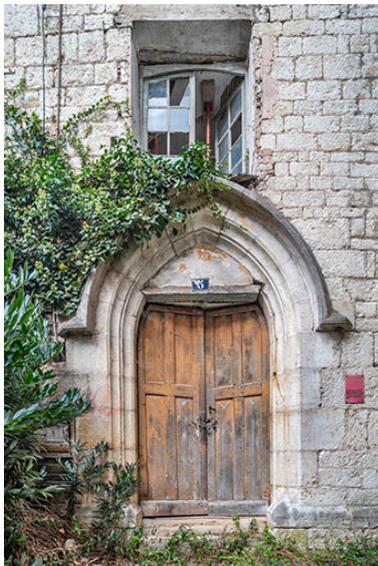
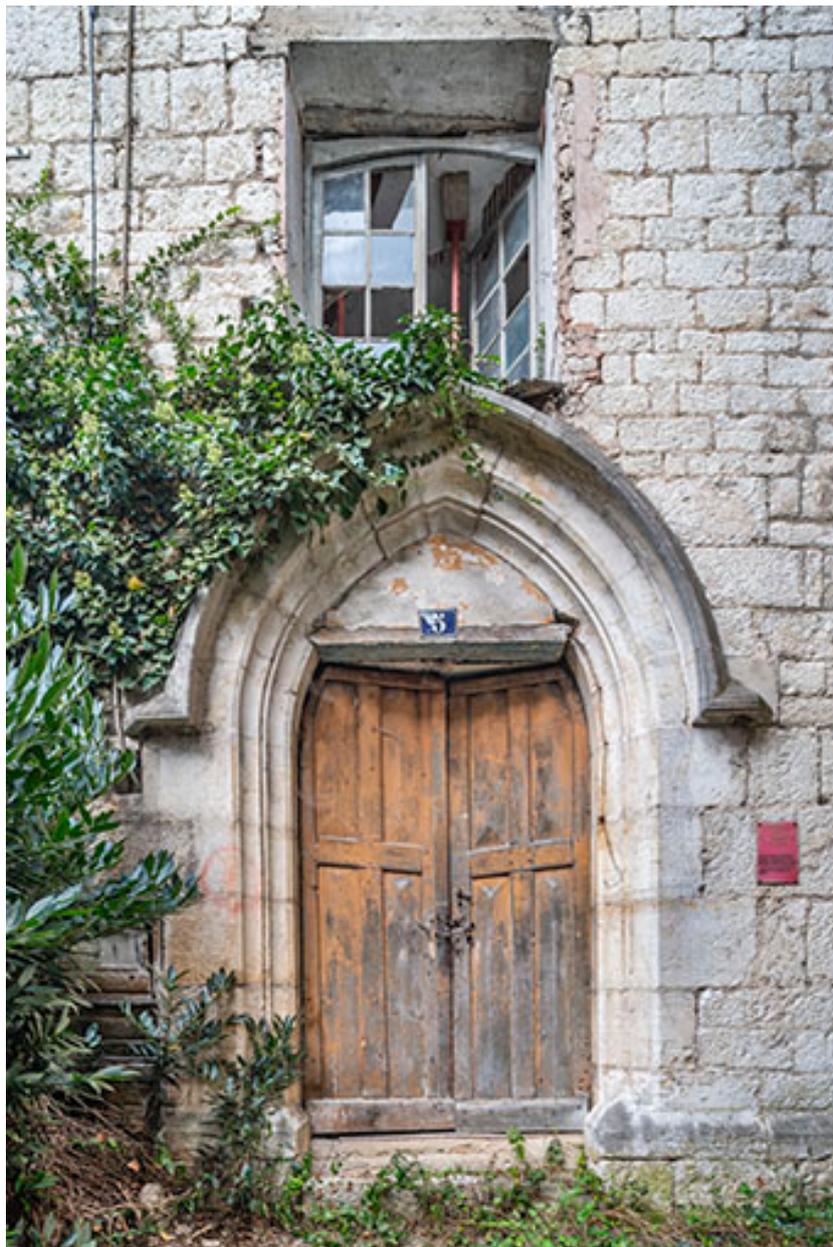
Porte de la chapelle.
Phot. auteur inconnu
IVR43_20233900976NUC4A

Porte de la chapelle.
