Franche-Comté, Doubs  
Charquemont  
3 rue Pierre Mendès-France

## usine d'horlogerie (usine de montres) Vuillemin-Régnier puis Régnier Paris

Numéro de dossier : IA25001196  
Date de l'enquête initiale : 2013  
Date(s) de rédaction : 2014  
Cadre de l'étude : patrimoine industriel patrimoine industriel du Doubs  
Degré d'étude : étudié

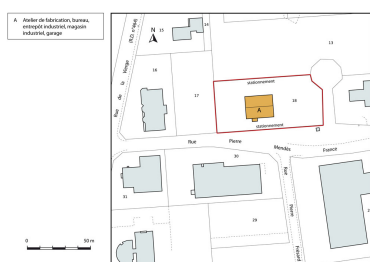
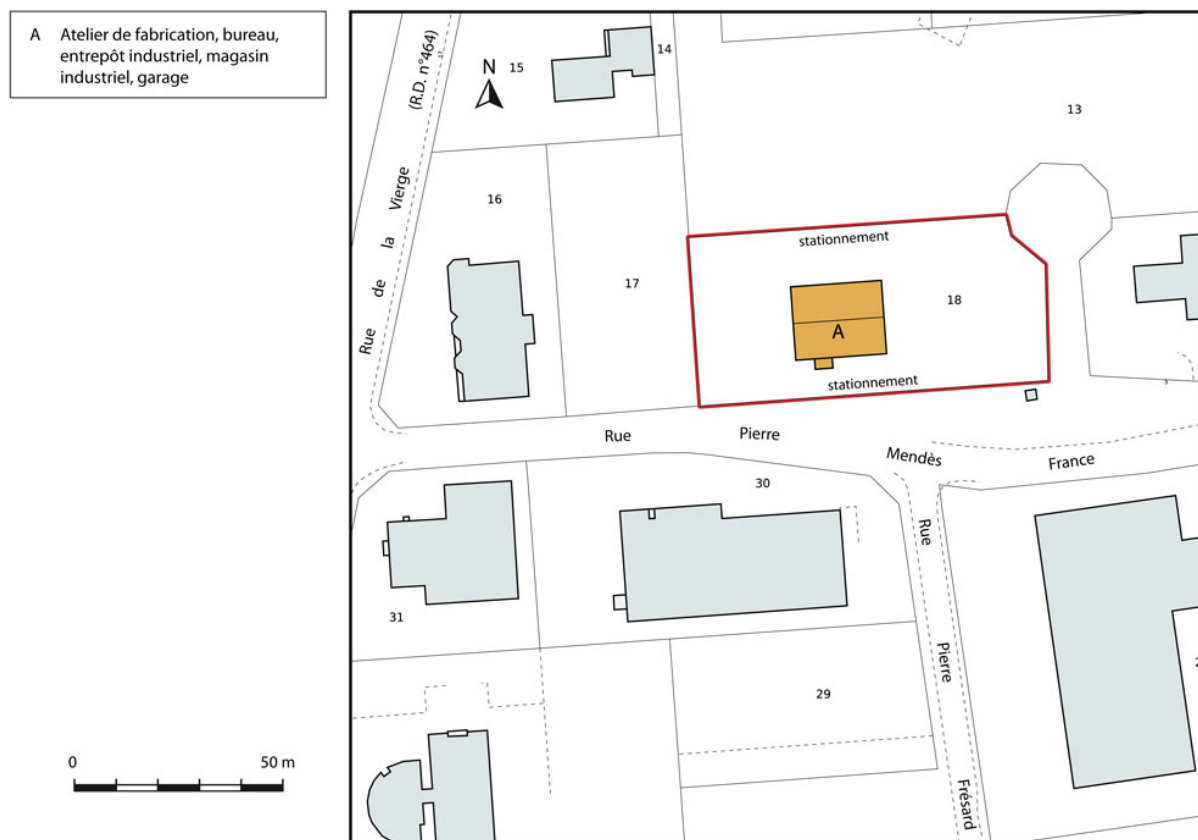
Plan-masse et de situation. Extrait du plan cadastral, 2015, section AN.  
Dess. Mathias Papigny  
IVR43\_20152500617NUDA

Plan-masse et de situation. Extrait du plan cadastral, 2015, section AN.

Technique de relevé : reprise de fond ; Échelle : 1/1 000

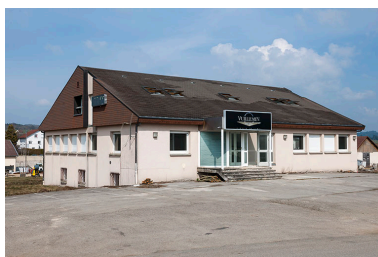
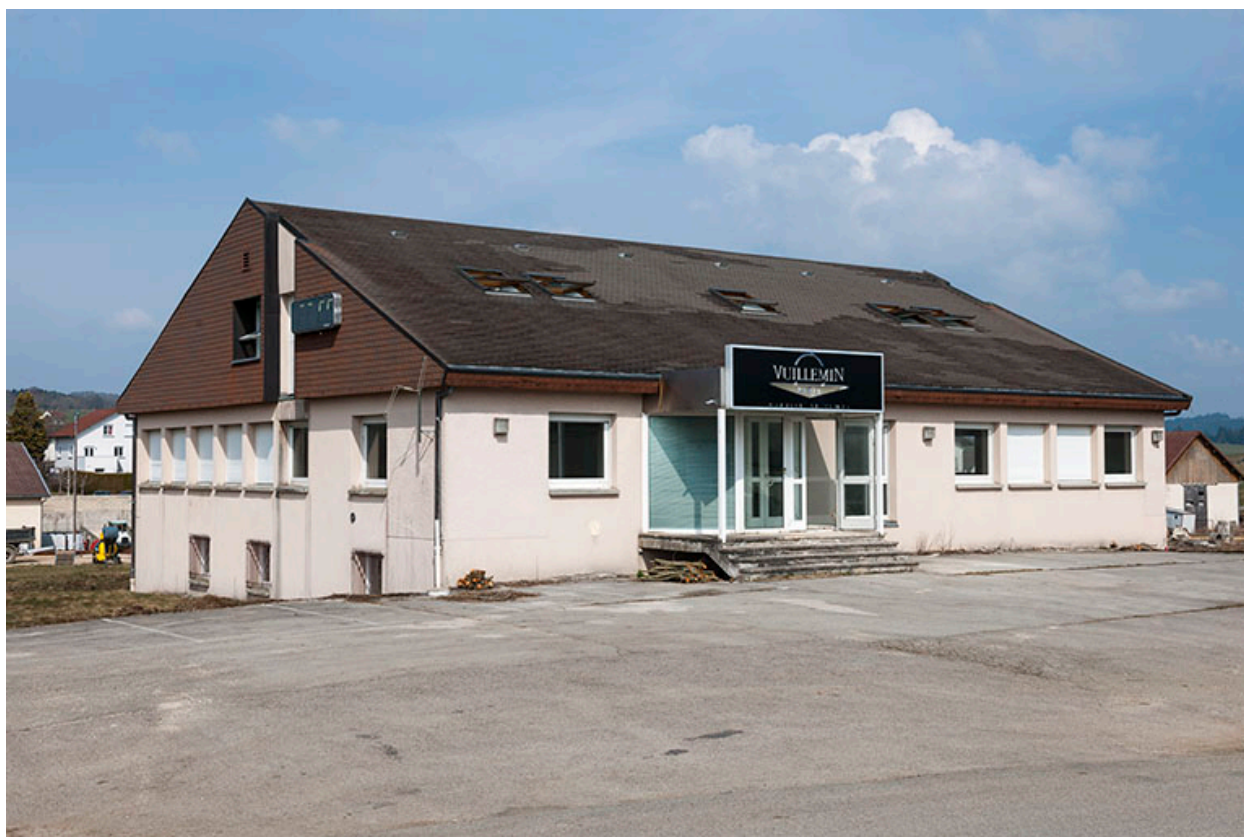
Vue d'ensemble depuis le sud-ouest, début 2014 (avant la transformation en funérarium).  
Phot. Jérôme Mongreville  
IVR43\_20142500163NUC4A

Vue d'ensemble depuis le sud-ouest, début 2014 (avant la transformation en funérarium).

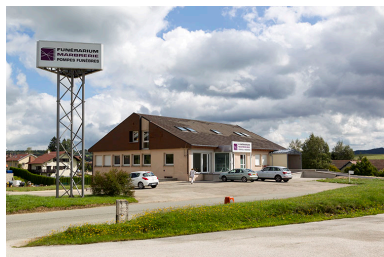
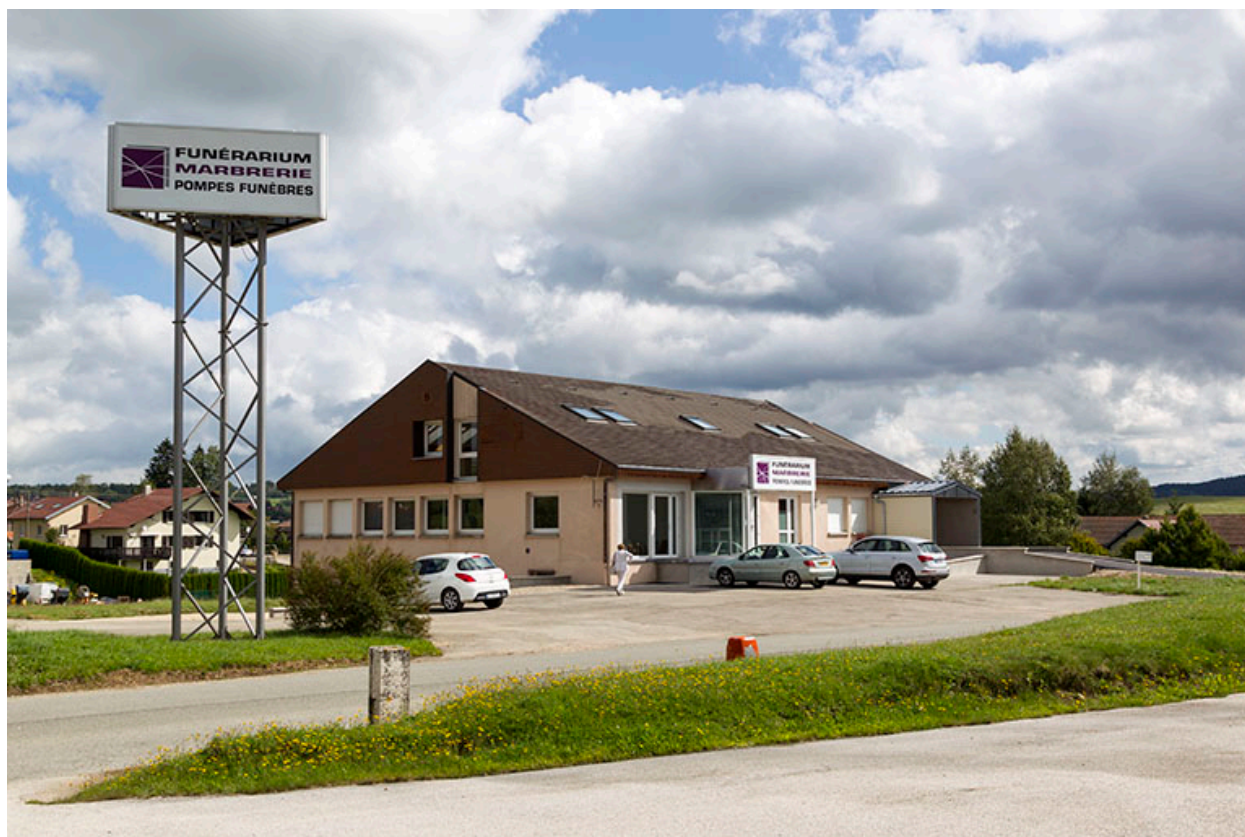
Vue d'ensemble, depuis  
le sud-ouest (façades  
antérieure et latérale gauche).  
Phot. Sonia Dourlot  
IVR43\_20142501867NUC2A

Vue d'ensemble, depuis le sud-ouest (façades antérieure et latérale gauche).

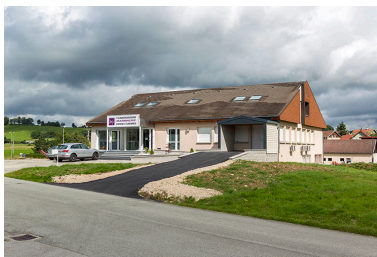
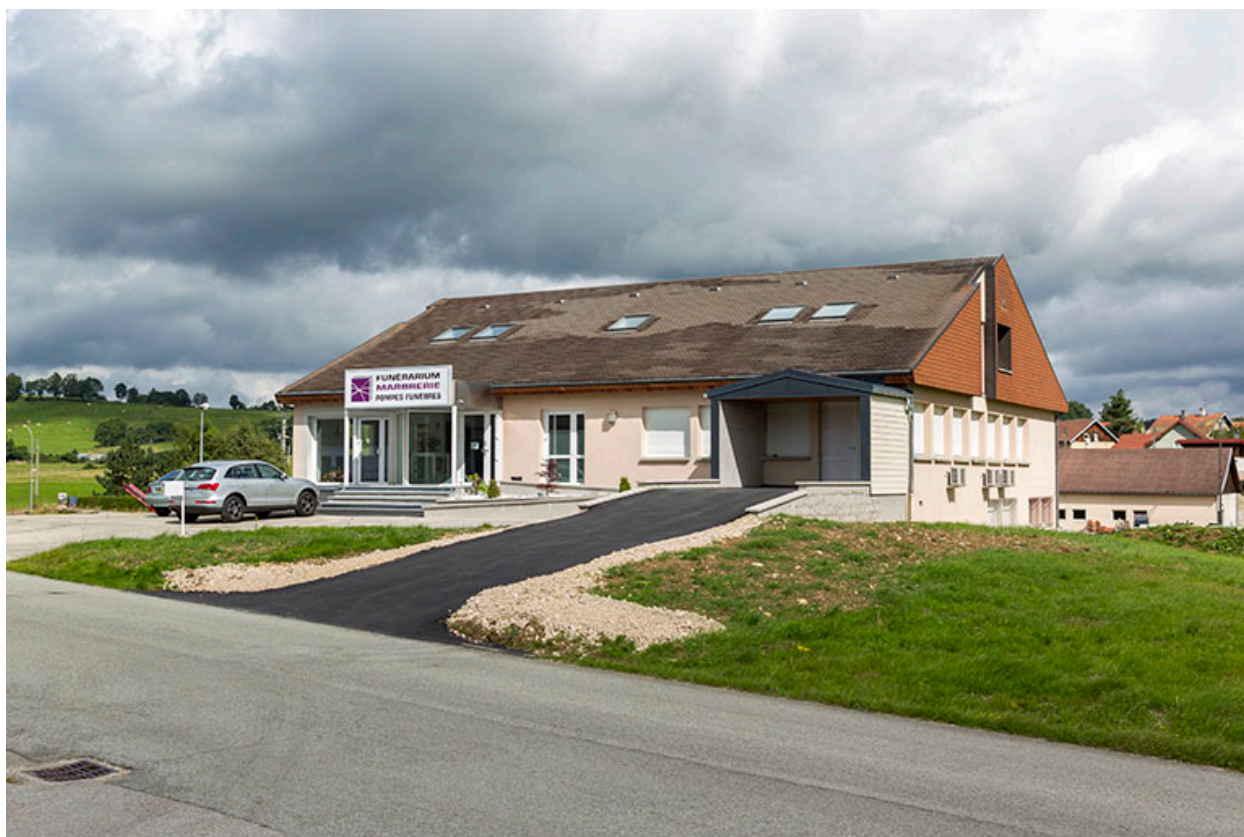
Façades antérieure et latérale droite.  
Phot. Sonia Dourlot  
IVR43\_20142501868NUC2A

Façades antérieure et latérale droite.

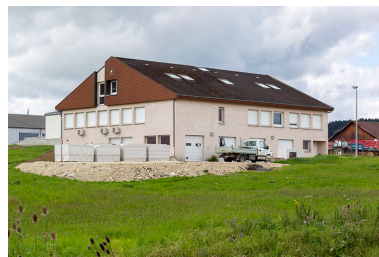
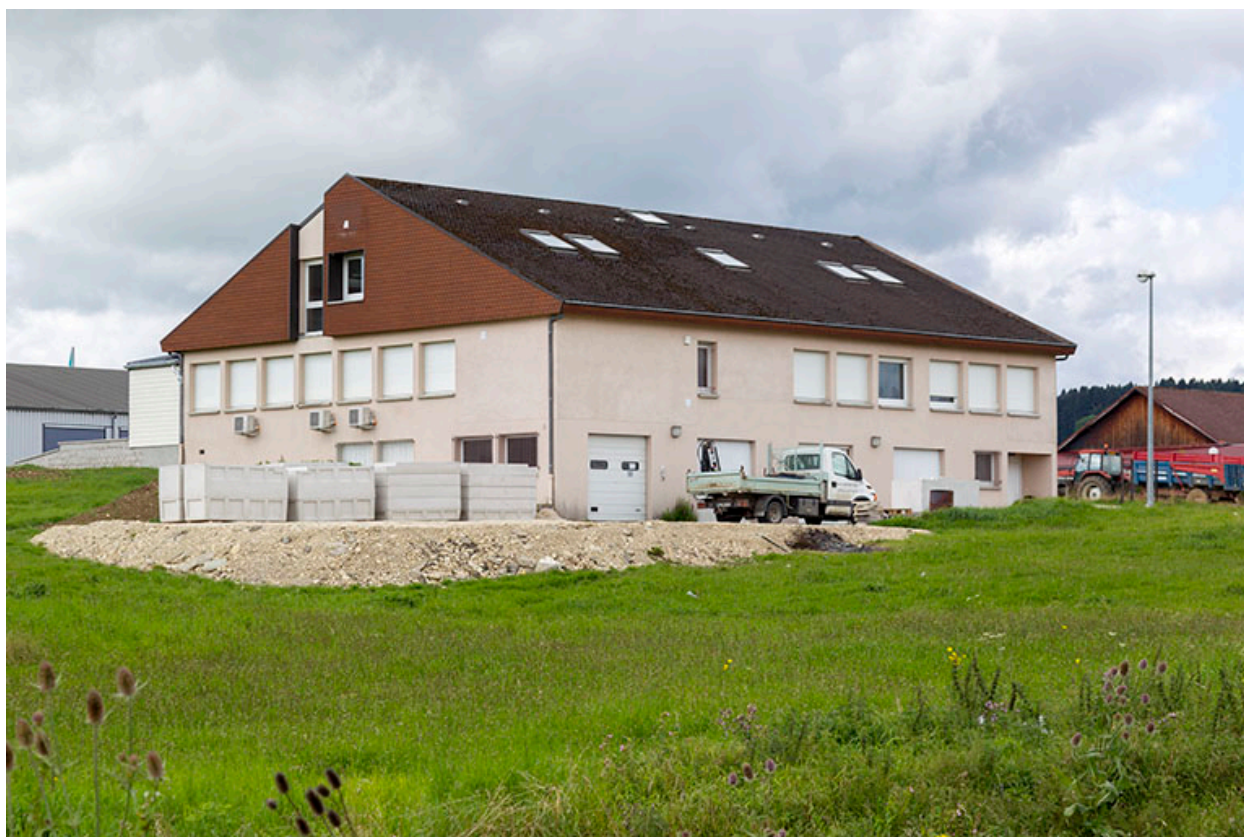
Façades postérieure et latérale droite.  
Phot. Sonia Dourlot  
IVR43\_20142501869NUC2A

Façades postérieure et latérale droite.
