Bourgogne-Franche-Comté, Haute-Saône  
Faverney  
23 Grande Rue

## ferme

Numéro de dossier : IA70000603

Cadre de l'étude : enquête thématique régionale petites cités comtoises de caractère

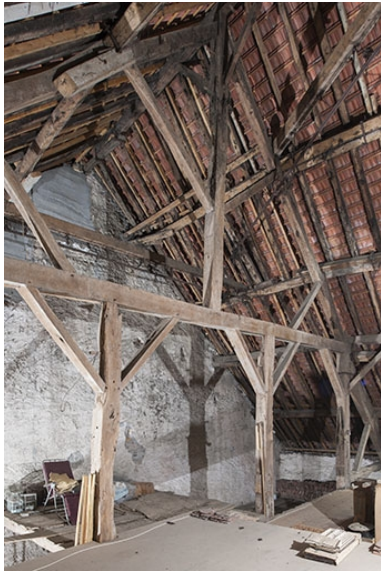
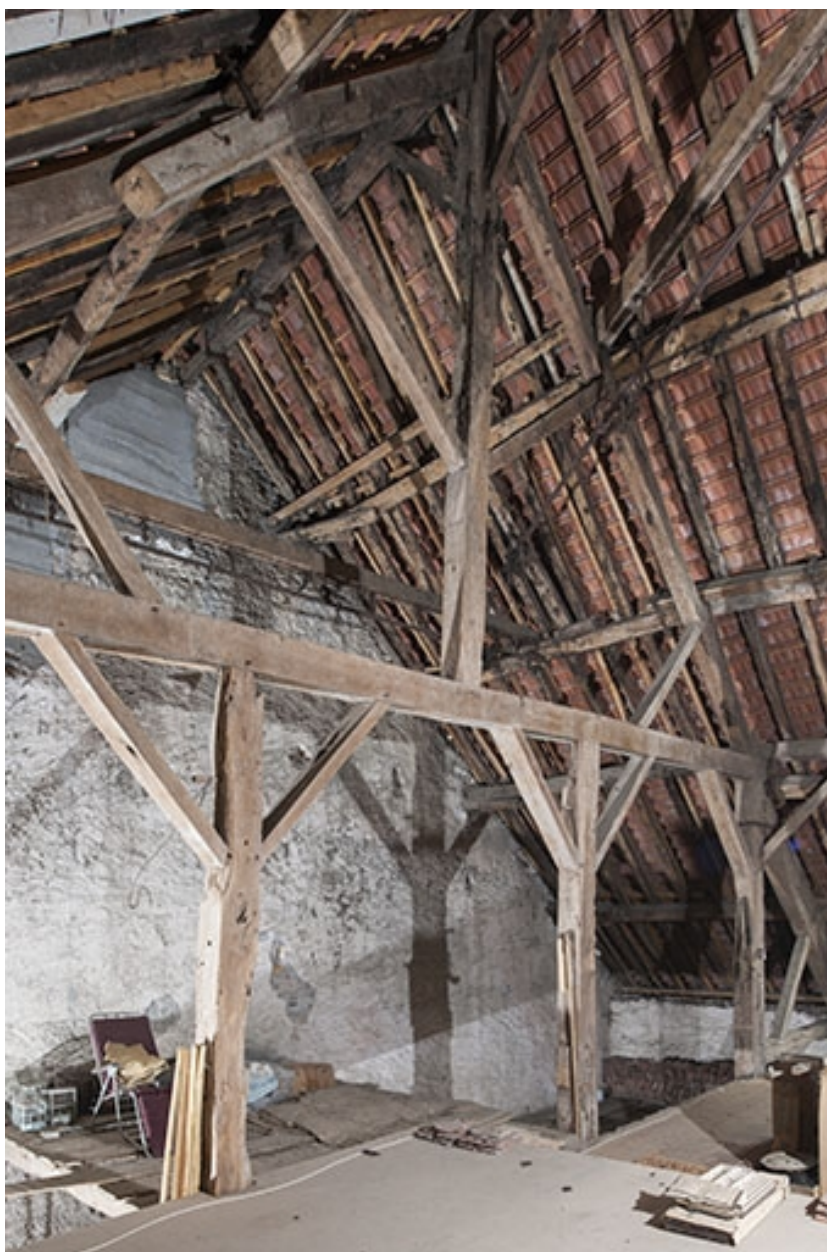
Charpente.  
Phot. Jérôme Mongreville  
IVR43\_20127000447NUC4A

Charpente.

Couvrements : voûte en berceau segmentaire ; charpente en bois apparente  
Élévations extérieures : élévation à travées  
Type(s) de couverture : toit à longs pans, pignon couvert  
Escaliers : escalier dans-oeuvre ; escalier de distribution extérieur : escalier droit, escalier en maçonnerie

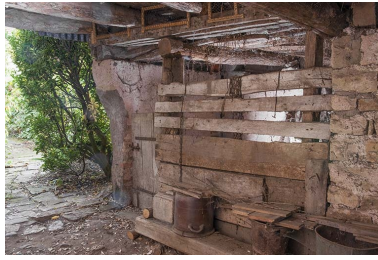
Remise et soue à cochons.  
Phot. Jérôme Mongreville  
IVR43\_20127000448NUC4A

Remise et soue à cochons.

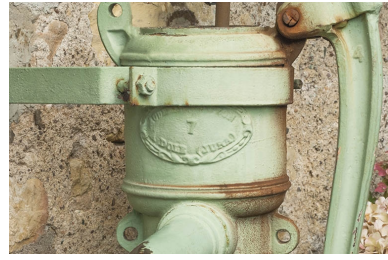
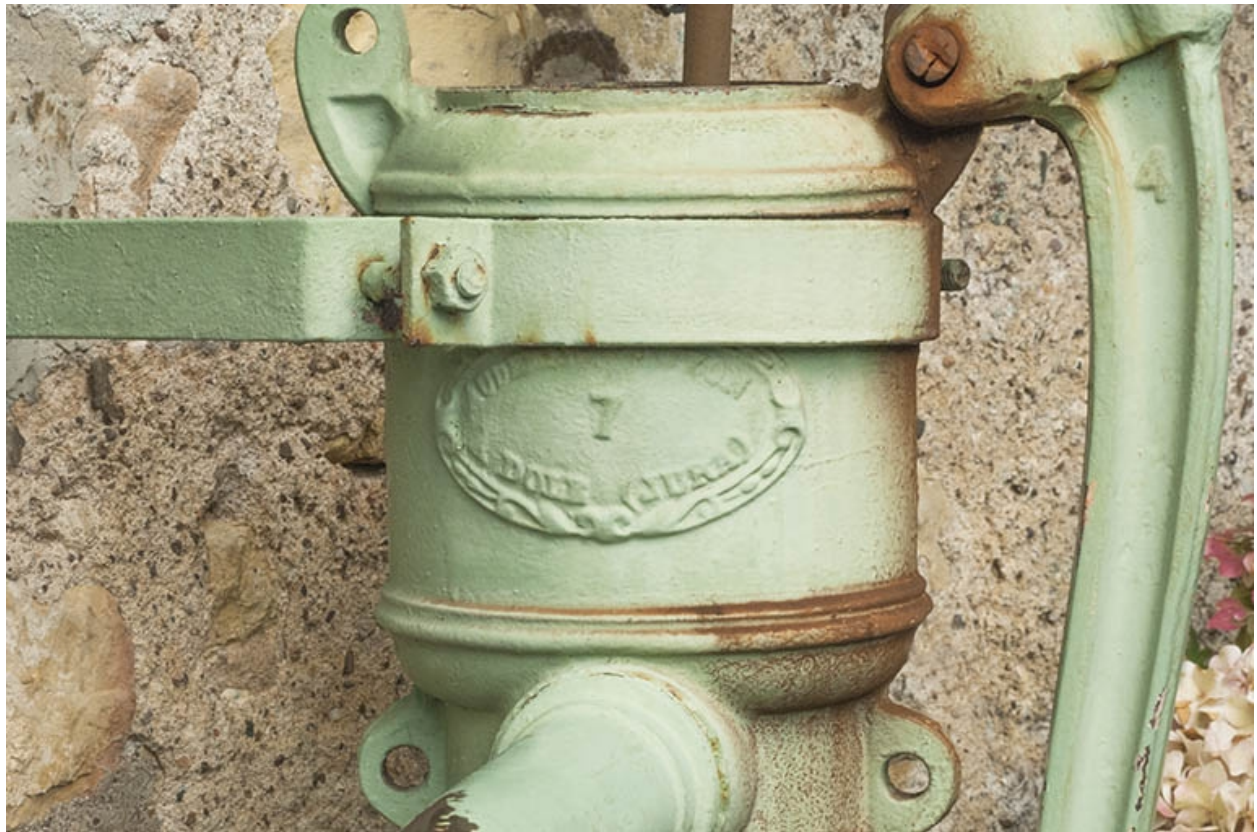
Détail de la pompe à  
bras de la fontaine.  
Phot. Mary Ruffinoni  
IVR43\_20127000520NUC4A

Détail de la pompe à bras de la fontaine.

Cette ferme, construite en moellons de calcaire enduits, comporte un sous-sol et un étage carré, desservi par un escalier dans-oeuvre. Les baies rectangulaires à linteaux droits du logis, le linteau en accolade de la porte d'entrée et l'arc en plein cintre qui ouvre sur la grange animent la façade sur rue, ornée d'un soubassement imitant la pierre de taille et d'une corniche en pierre. Supporté par une charpente dont les chevrons sont des troncs d'arbre appelés localement "traits", le toit est à longs pans, pignons couverts et tuiles mécaniques. Le sous-sol, au sol de terre battue, est voûté d'un berceau segmentaire ; deux placards en pierre ont été aménagés dans le mur qui fait face à l'escalier droit, également en pierre. La porte d'entrée ouvre sur un couloir traversant qui dessert le logis et les parties agricoles. Le logis est constitué de quatre pièces en enfilade : la cuisine (dont l'évier en pierre autrefois placé sous la baie ovale n'existe plus), deux pièces aveugles et une salle à manger. A une date indéterminée, cette dernière pièce servait de cuisine et la pierre d'évier est encore visible dans un réduit situé à l'arrière de l'habitation. Lorsque la ferme était en activité, les parties agricoles, signalées par la porte en plein cintre, comprenaient la grange (dont le sol en terre battue a été remplacé par un plancher), l'étable à vaches (appelée localement "écuries" et pouvant accueillir une dizaine de bêtes) et l'écurie (pour deux ou trois chevaux). A proximité de l'étable à vaches, un emplacement était réservé pour les génisses. Le four à pain était placé dans la cour. Une remise, côté rue des Ruaux, a été aménagée pour ranger le matériel agricole et abriter un emplacement pour deux ou trois cochons. Le puits a été remplacé par un bassin en pierre et une fontaine à bras en fonte, portant l'inscription AUDEMAR GUYON / 7 / DOLE (JURA).

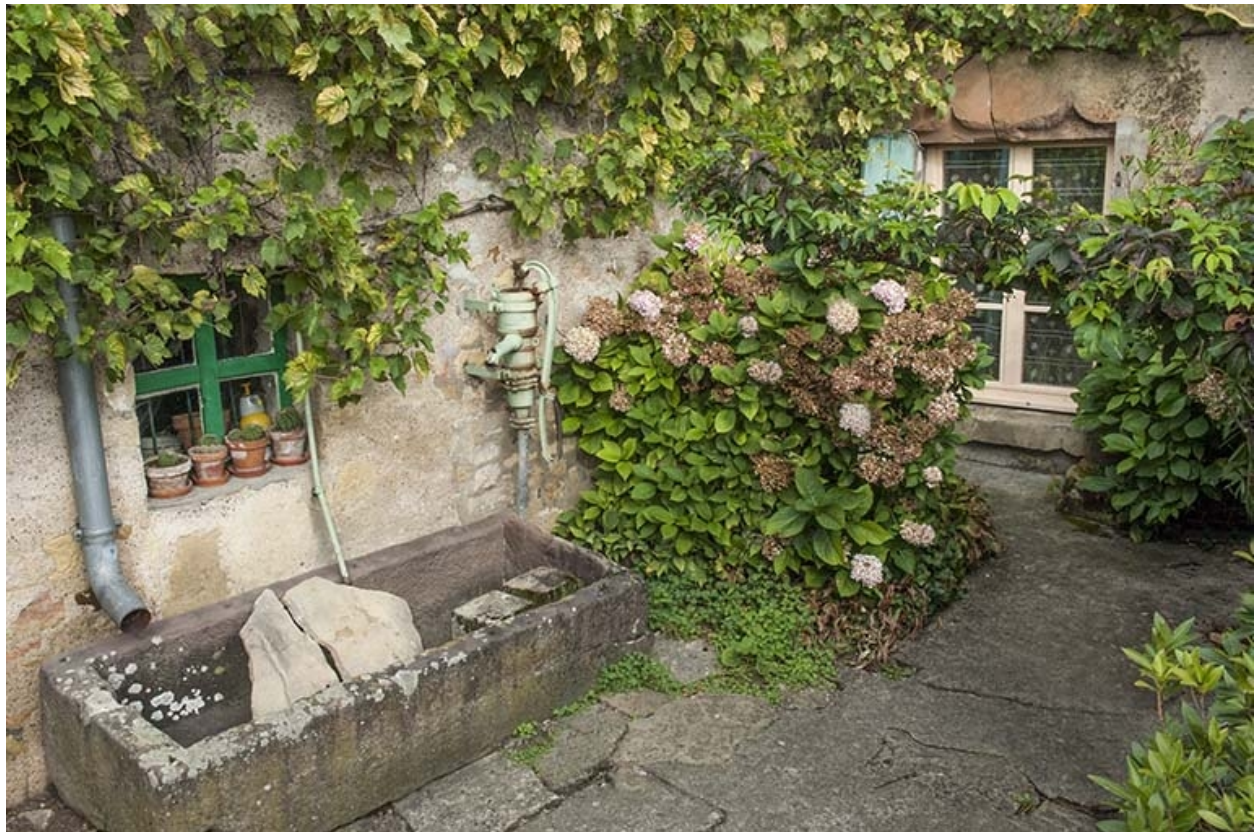
Vue générale de la cour.  
Phot. Mary Ruffinoni  
IVR43\_20127000521NUC4A

Vue générale de la cour.

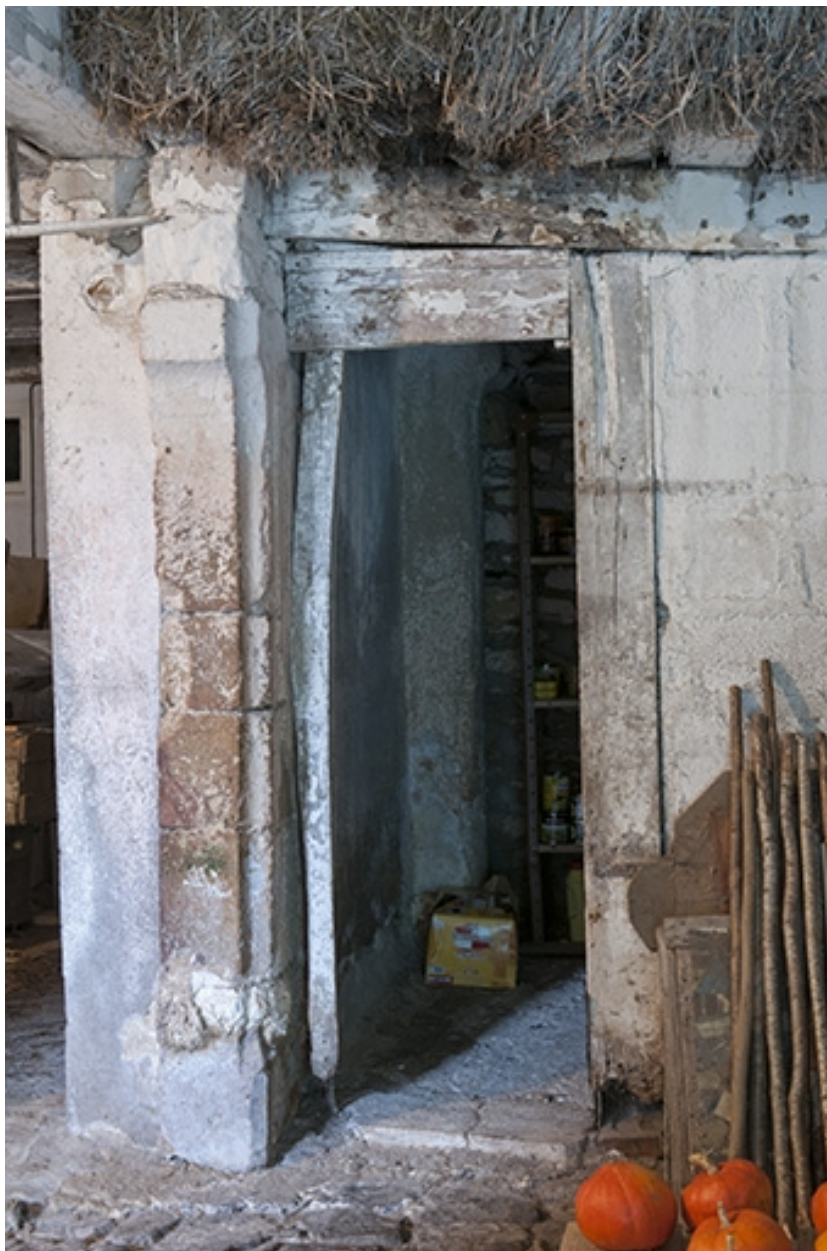
Porte de l'ancienne cuisine ouvrant sur la cour.  
Phot. Jérôme Mongreville  
IVR43\_20127000449NUC4A

Porte de l'ancienne cuisine ouvrant sur la cour.
