Bourgogne-Franche-Comté, Doubs  
Besançon  
îlot Saint-Jacques  
12 rue de l' Orme de Chamars

## **hôtel de Montmartin, actuellement hôpital Saint-Jacques**

Numéro de dossier : IA25000611  
Date de l'enquête initiale : 1996  
Date(s) de rédaction : 2009  
Cadre de l'étude : enquête thématique régionale demeures bisontines  
Degré d'étude : étudié  
Référence du dossier Monument Historique : PA00101503

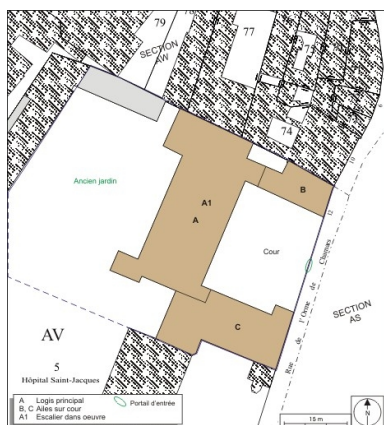
Plan masse et de situation. Extrait du plan cadastral, 1974, section AV.

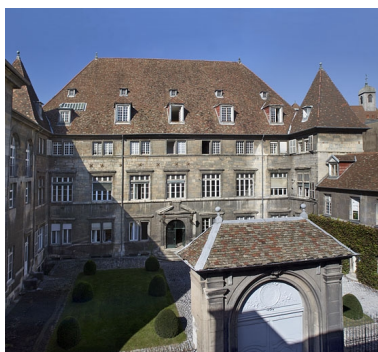
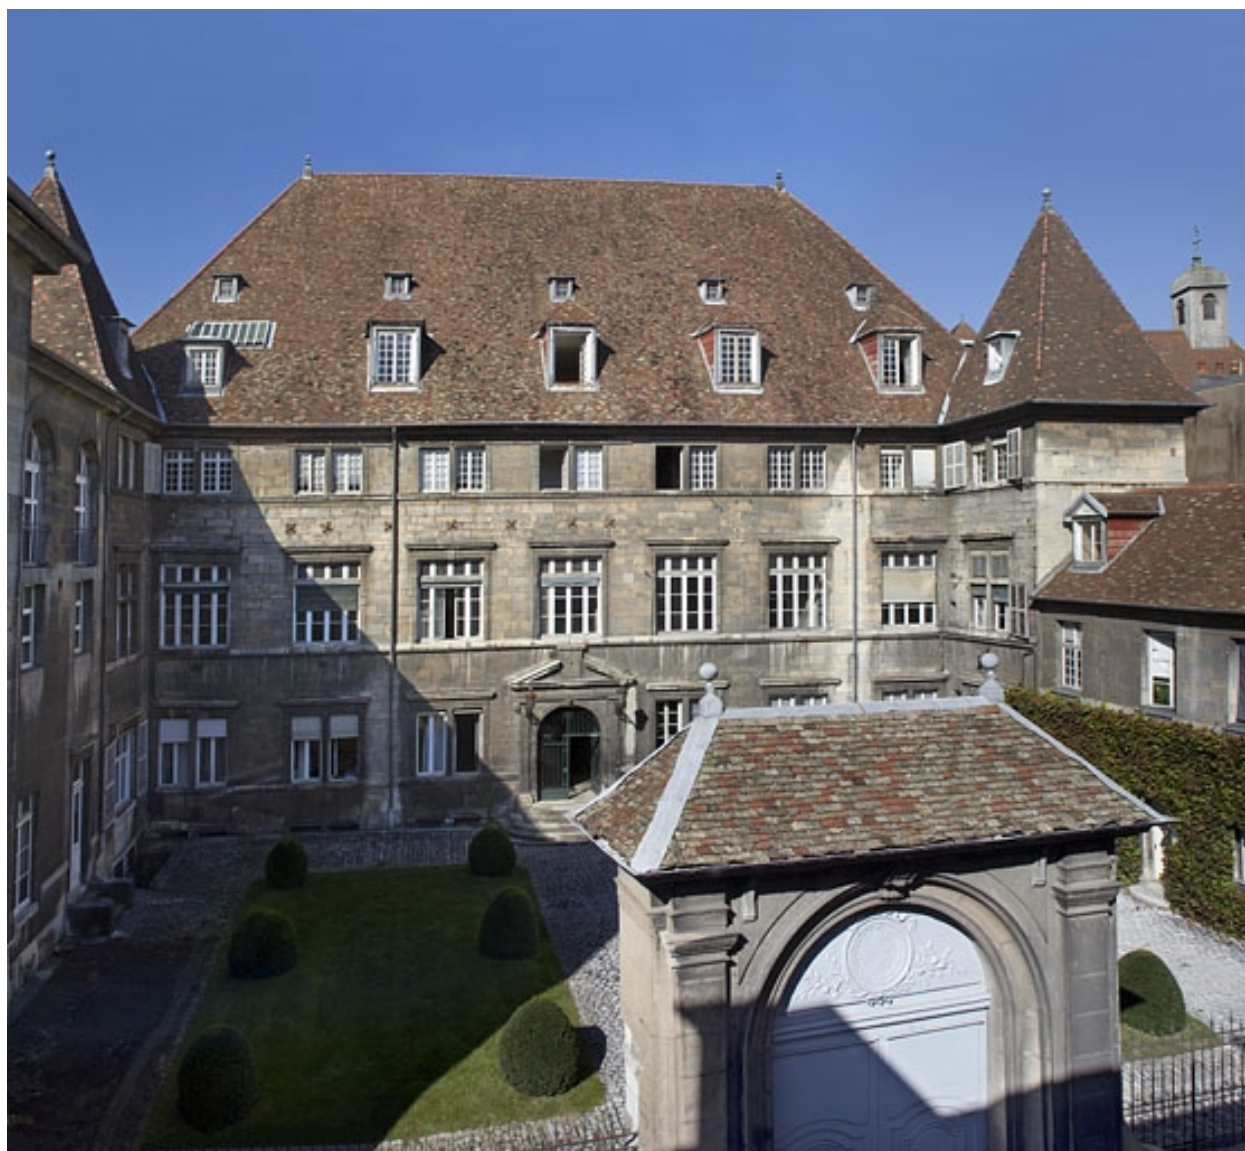
Vue d'ensemble de l'hôtel et de la cour, de face.

L'hôtel de plan quadrangulaire, situé entre cour et jardin, est cantonné de quatre tours d'angle carrées. La cour est bordée sur rue par une clôture percée d'un portail et encadrée de deux ailes postérieures à la construction de l'hôtel. Un large couloir central, voûté d'arêtes, traverse le bâtiment, à gauche duquel est situé l'escalier d'honneur, avec une cage ornée, à chaque palier, de niches à coquilles.

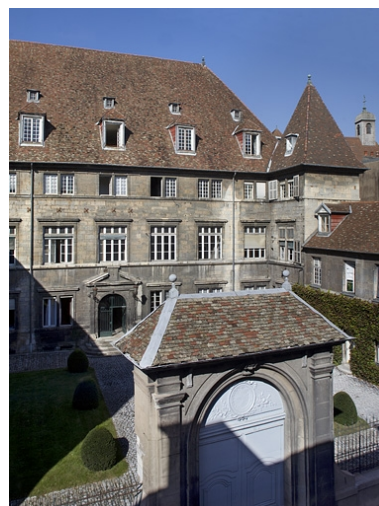
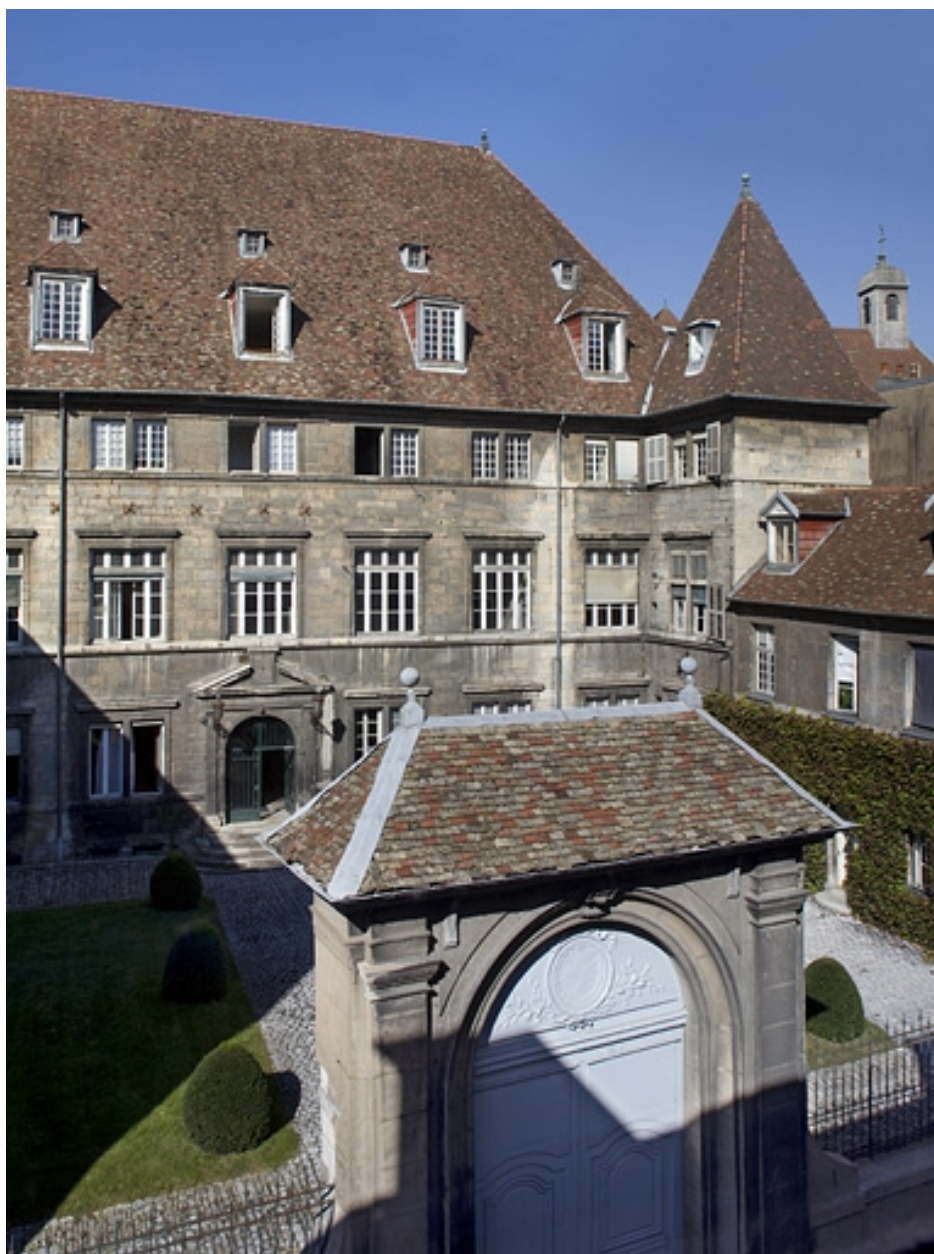
Vue d'ensemble de l'hôtel et de la cour, de trois quarts gauche.

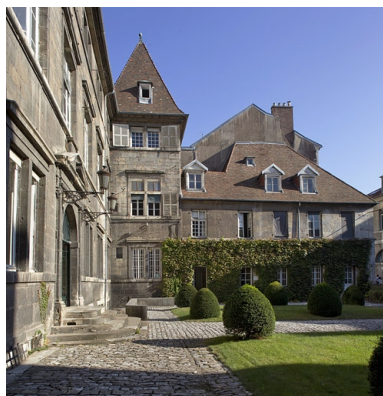
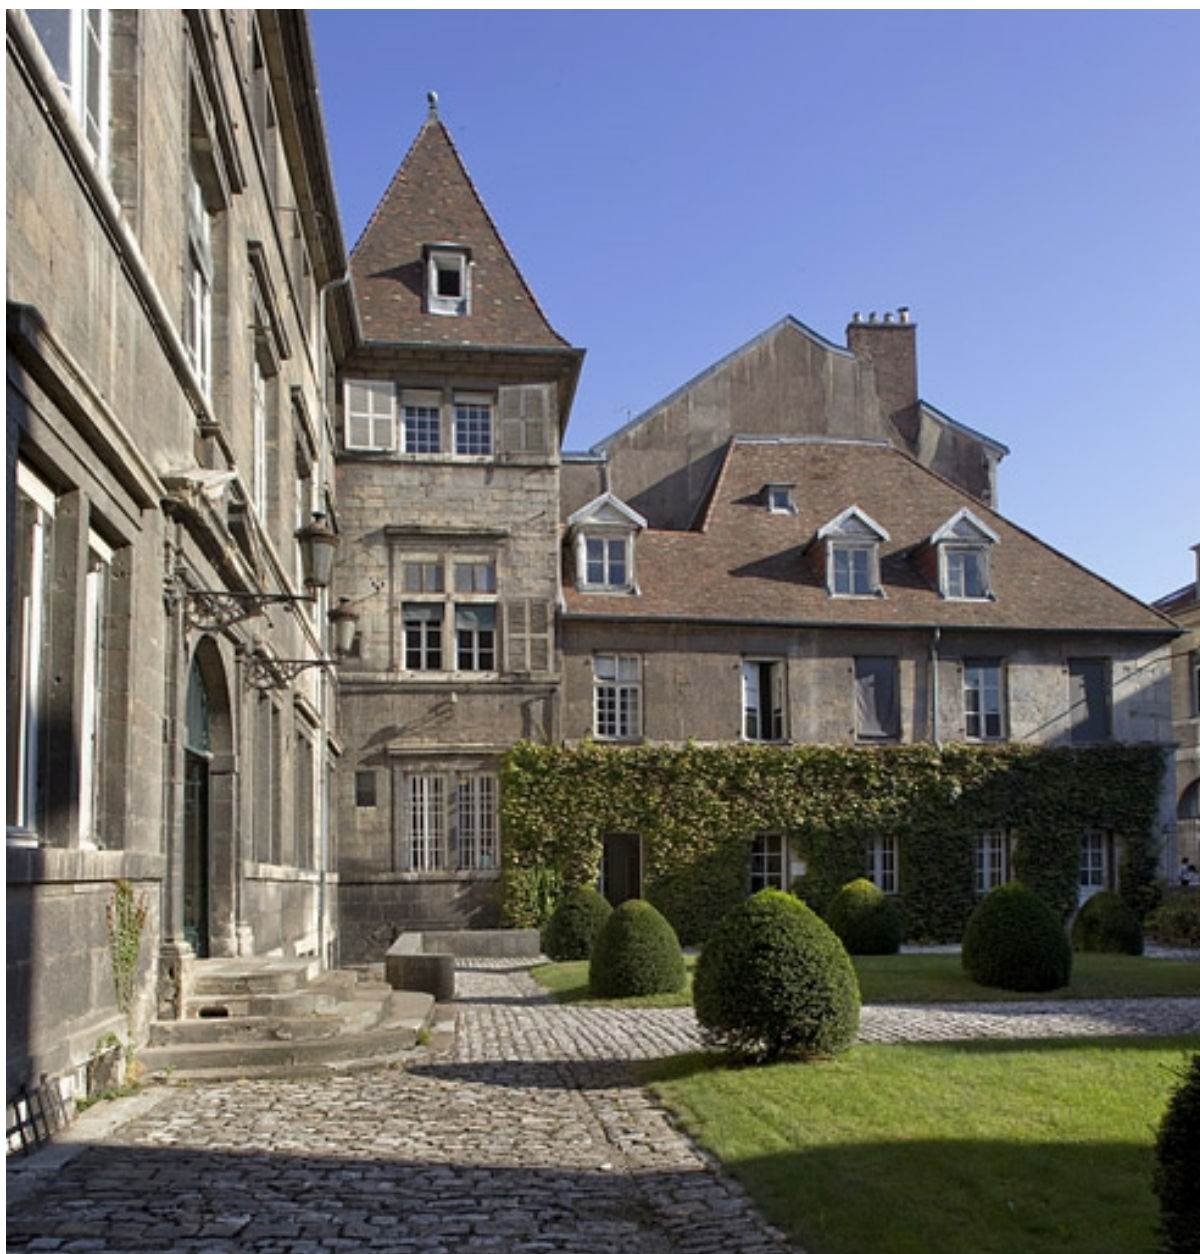
Aile droite sur cour : de face.

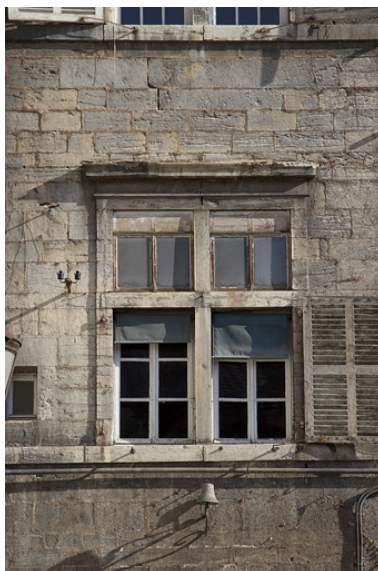
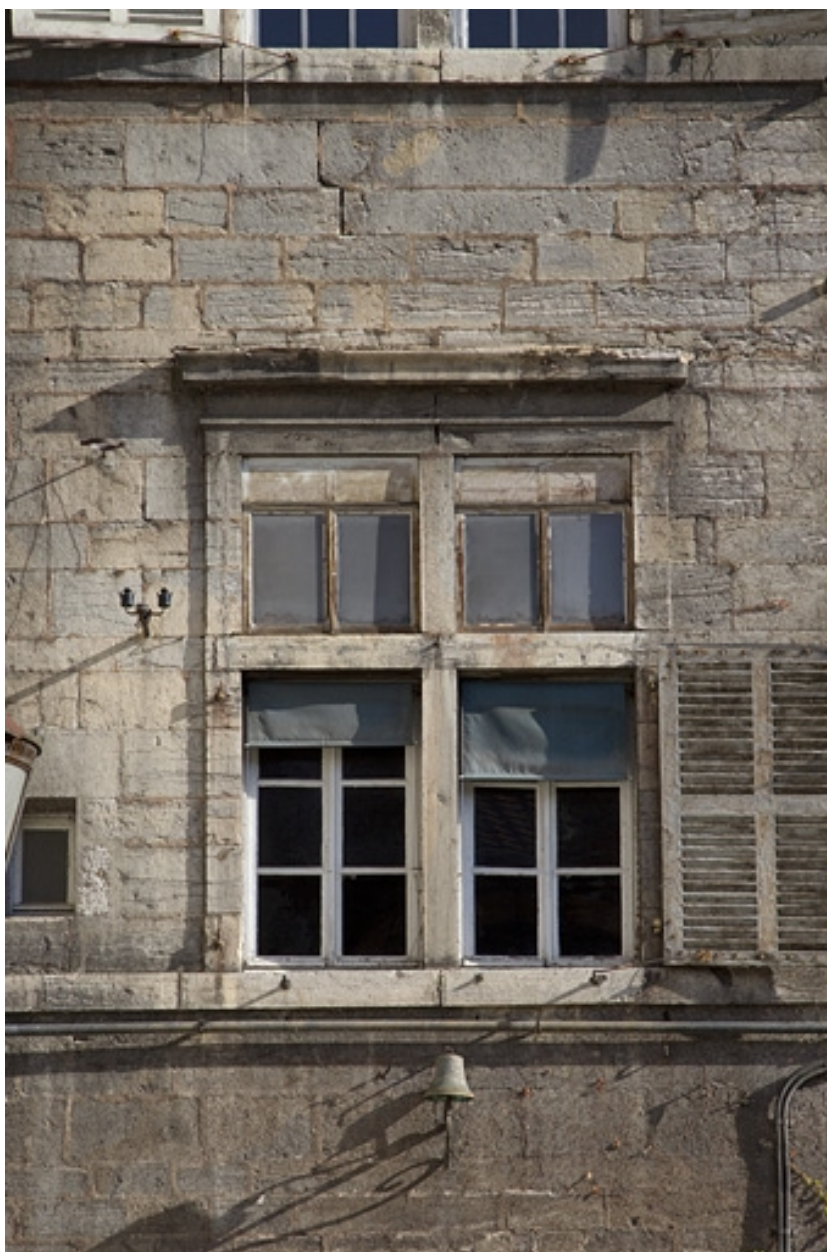
Façade antérieure, tour droite : détail d'une fenêtre du premier étage.

Berger" en hommage au donateur. En 1911, entre autres travaux, les meneaux et croisillons des fenêtres du premier étage sont détruits. En 1913 est créé au fond du jardin le pavillon Pasteur abritant le service de médecine femme. La maternité reste sur les lieux jusqu'en 1973, date de construction d'un nouvel édifice appelé "La Mère et l'Enfant", située avenue du Huit-Mai 1945. L'hôtel de Montmartin est depuis cette date dévolu à l'administration de l'hôpital.

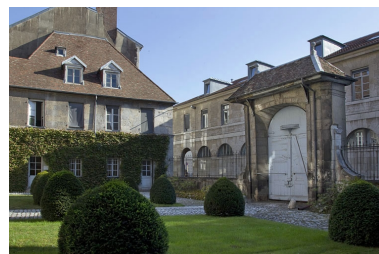
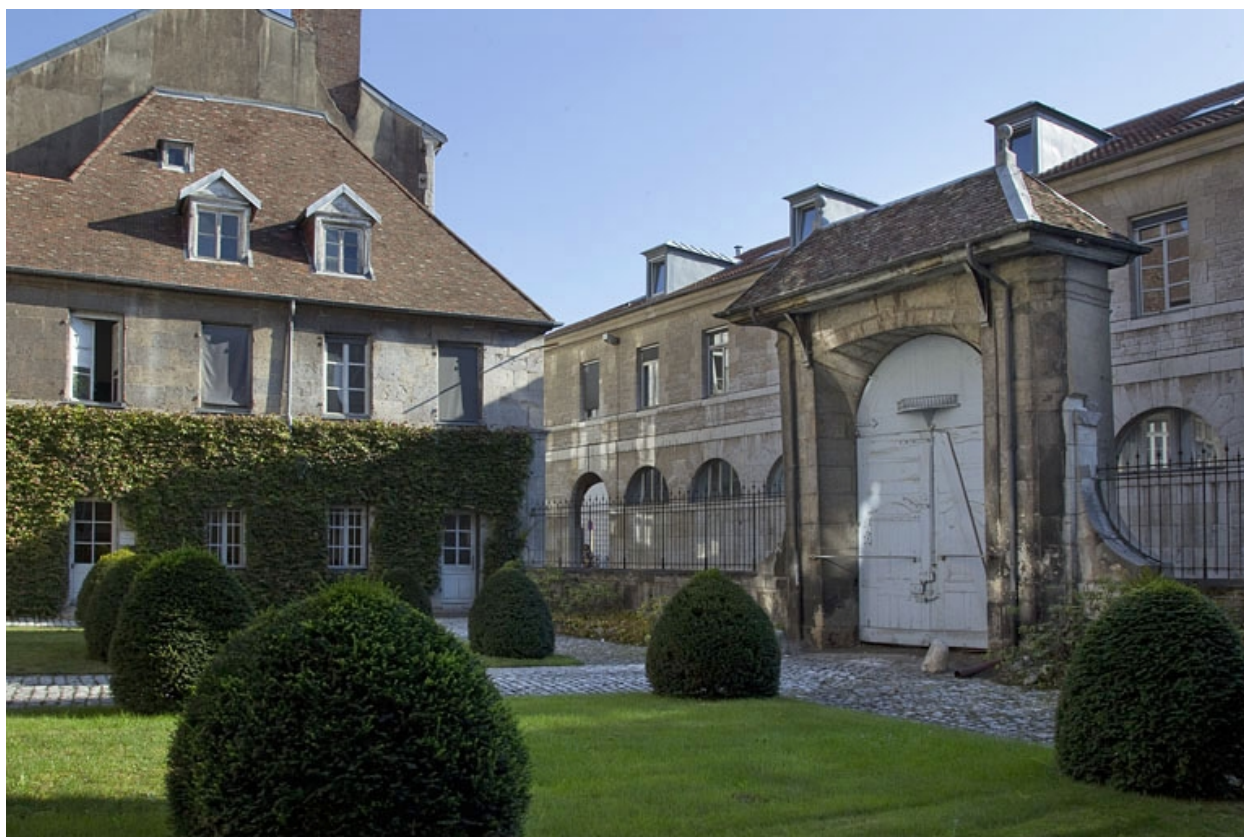
Aile droite et portail d'entrée sur cour : de trois quarts droit.

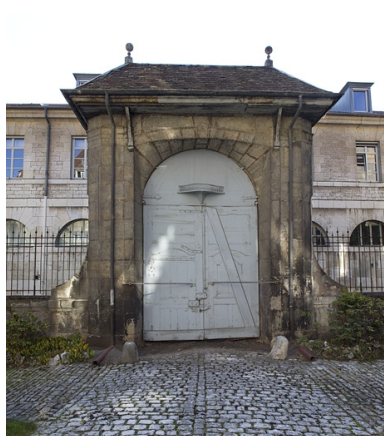
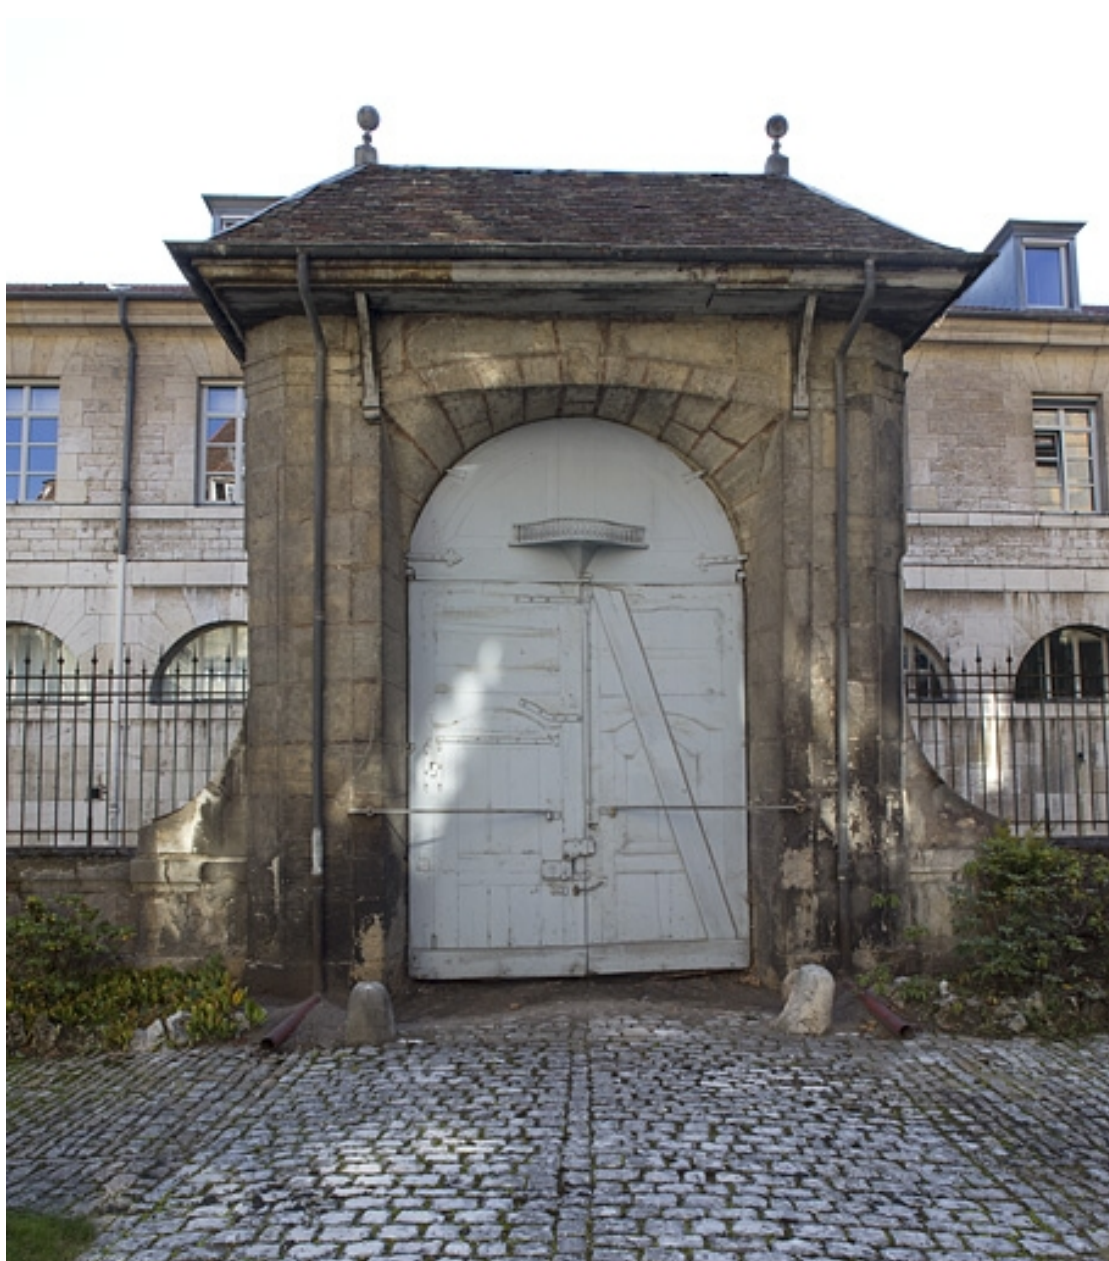
Vue du portail d'entrée  
depuis la cour, de face.  
Phot. Yves Sancey  
IVR43\_20112502679NUC2A

Vue du portail d'entrée depuis la cour, de face.

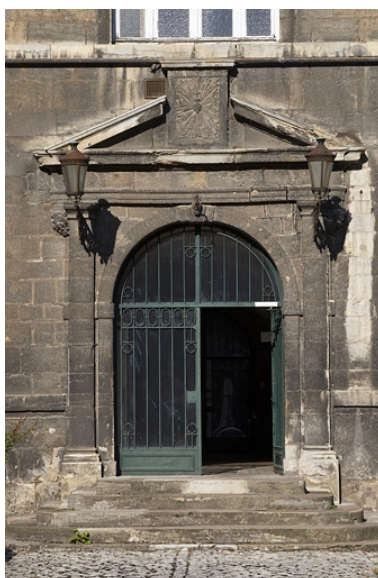
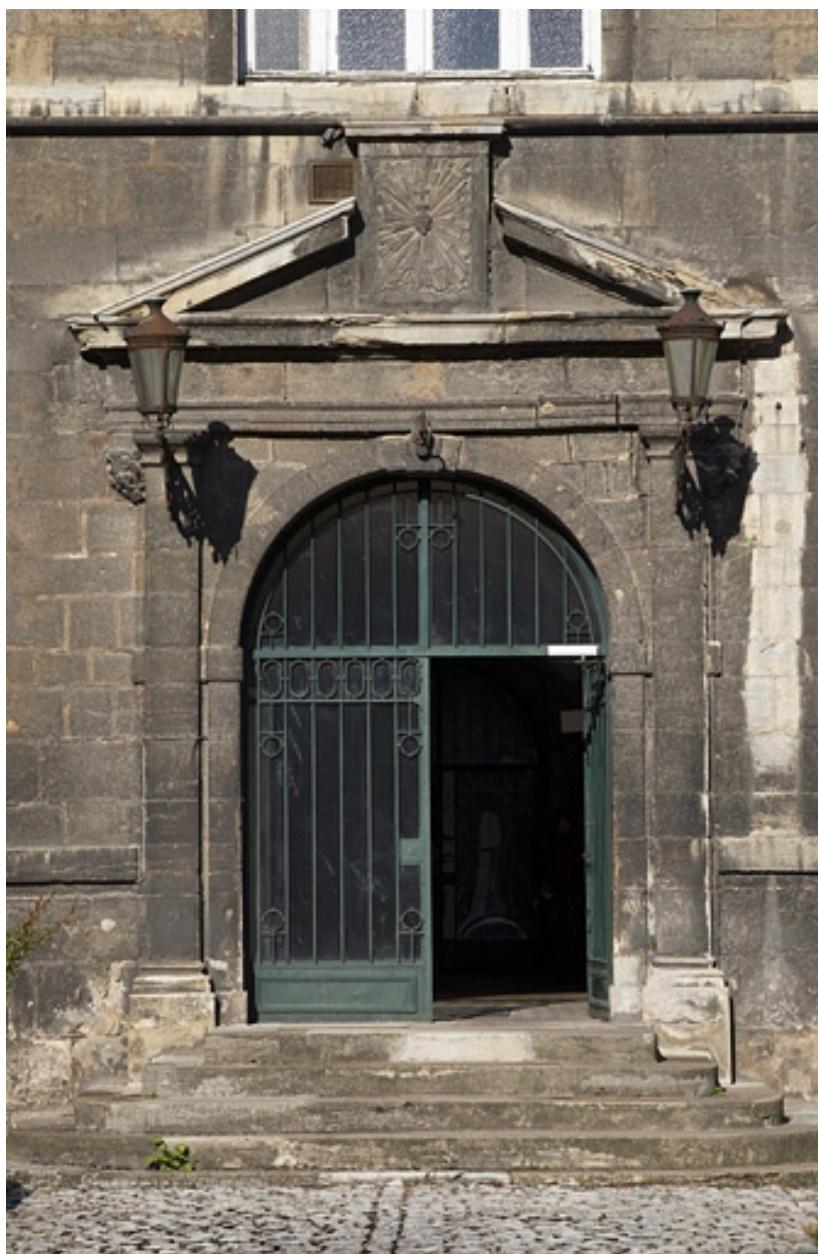
Façade antérieure : détail  
du portail d'entrée, de face.  
Phot. Yves Sancey  
IVR43\_20112502693NUC2A

Façade antérieure : détail du portail d'entrée, de face.

La porte d'entrée du logis est encadré de deux pilastres d'ordre dorique avec de part et d'autre deux têtes d'hommes de profil et surmontée d'un fronton triangulaire interrompu avec tabernacle. Sur ce dernier se trouve un coeur surmonté d'une croix et entouré de rayons.

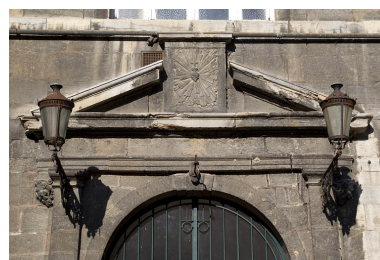
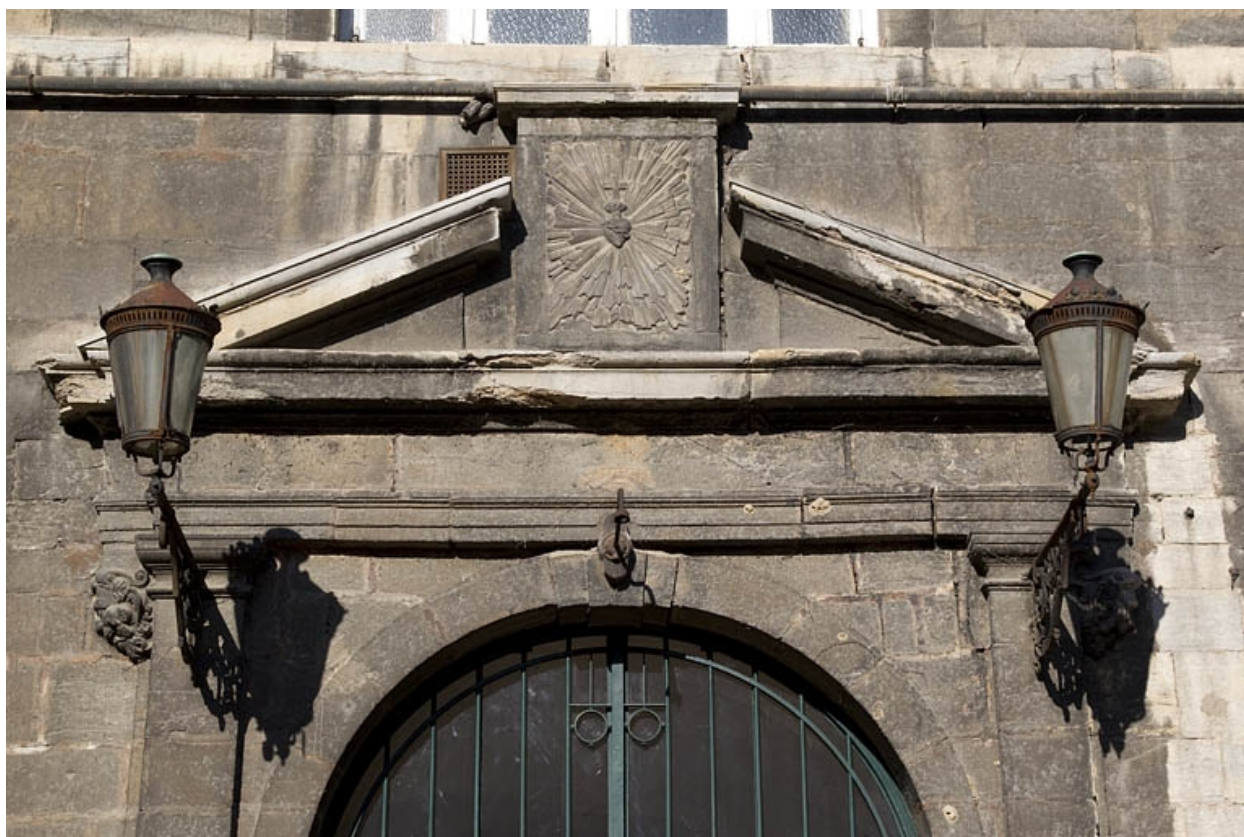
Façade antérieure, portail  
d'entrée : détail du fronton.  
Phot. Yves Sancey  
IVR43\_20112502695NUC2A

Façade antérieure, portail d'entrée : détail du fronton.

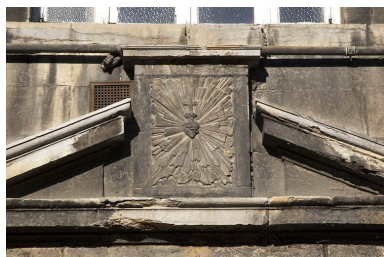
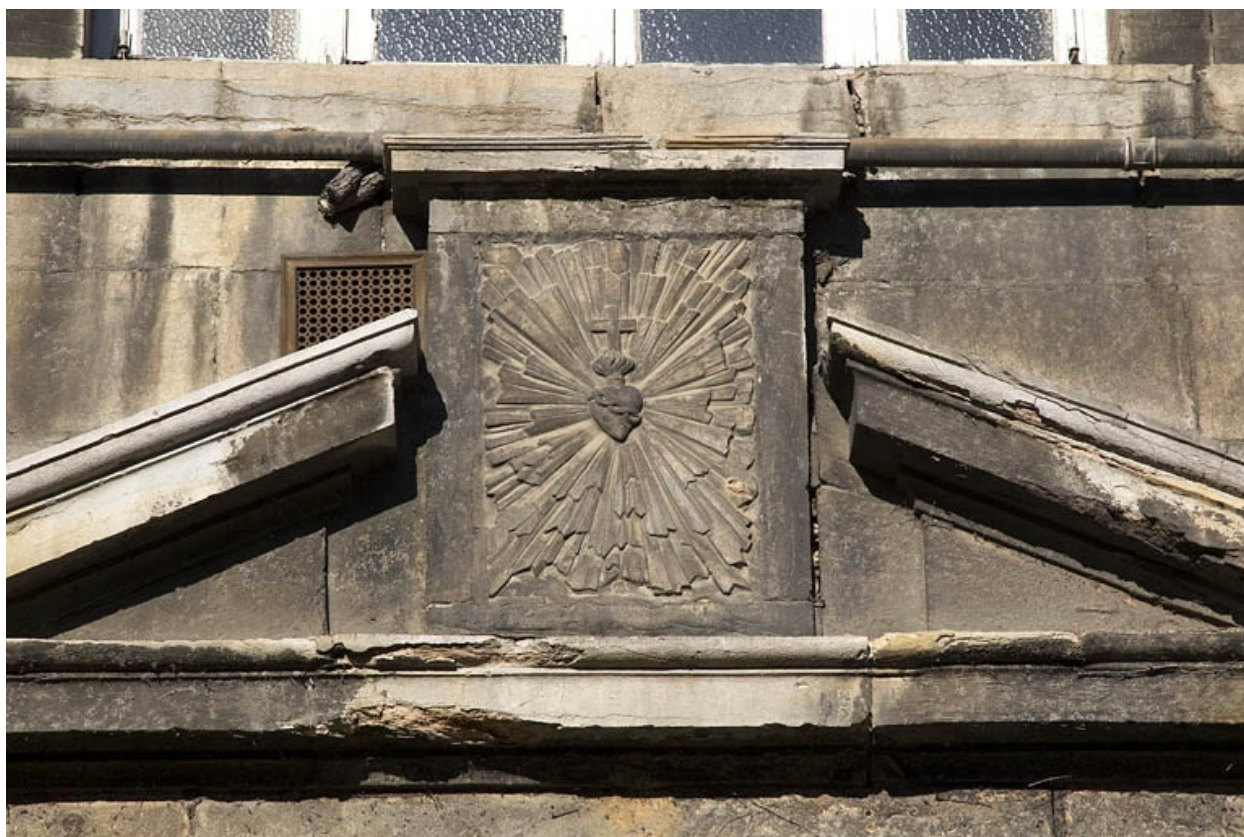
Façade antérieure, portail  
d'entrée : détail du décor  
du tabernacle du fronton.  
Phot. Yves Sancey  
IVR43\_20112502694NUC2A

Façade antérieure, portail d'entrée : détail du décor du tabernacle du fronton.

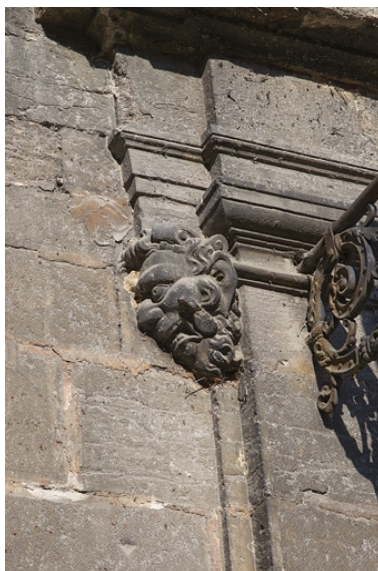
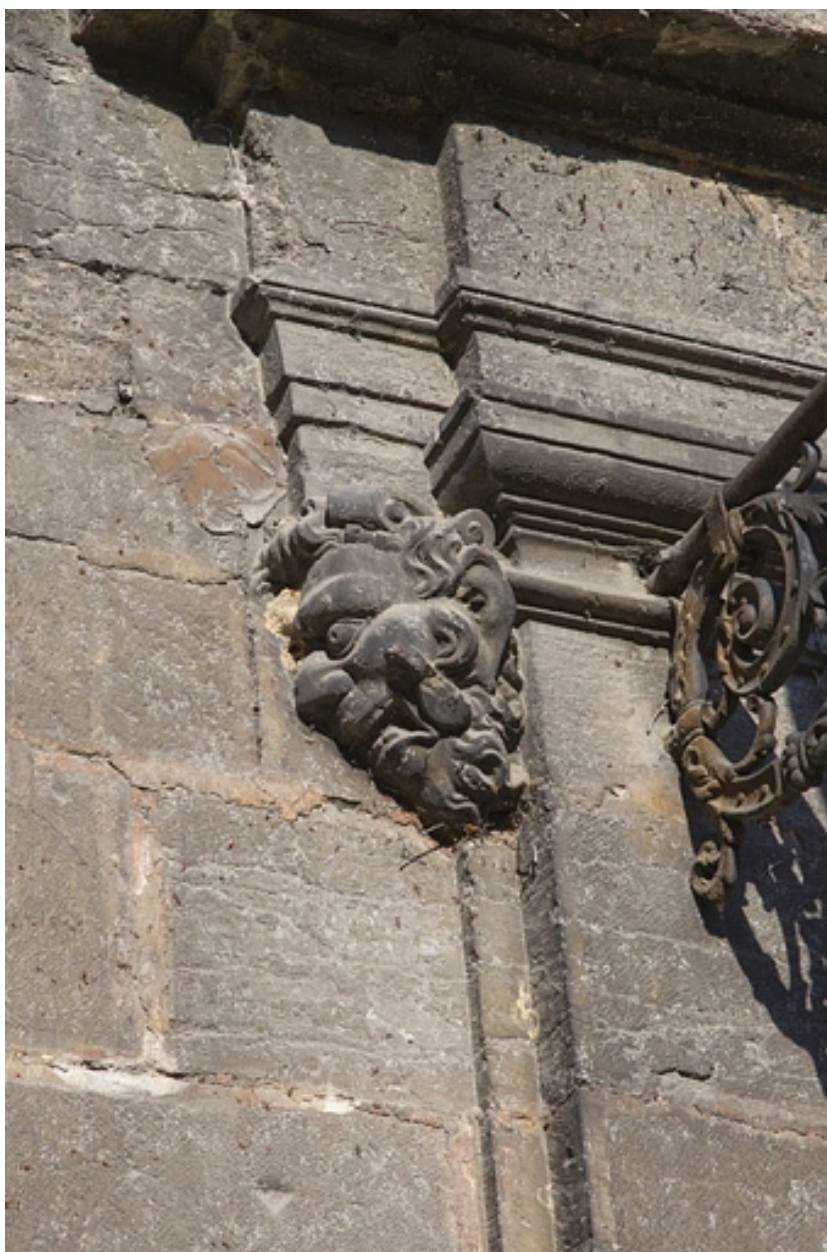
Façade antérieure, portail d'entrée :  
détail du mascaron gauche.  
Phot. Yves Sancey  
IVR43\_20112502696NUC2A

Façade antérieure, portail d'entrée : détail du mascaron gauche.

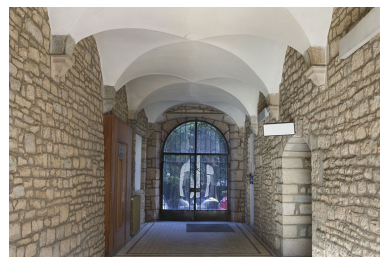
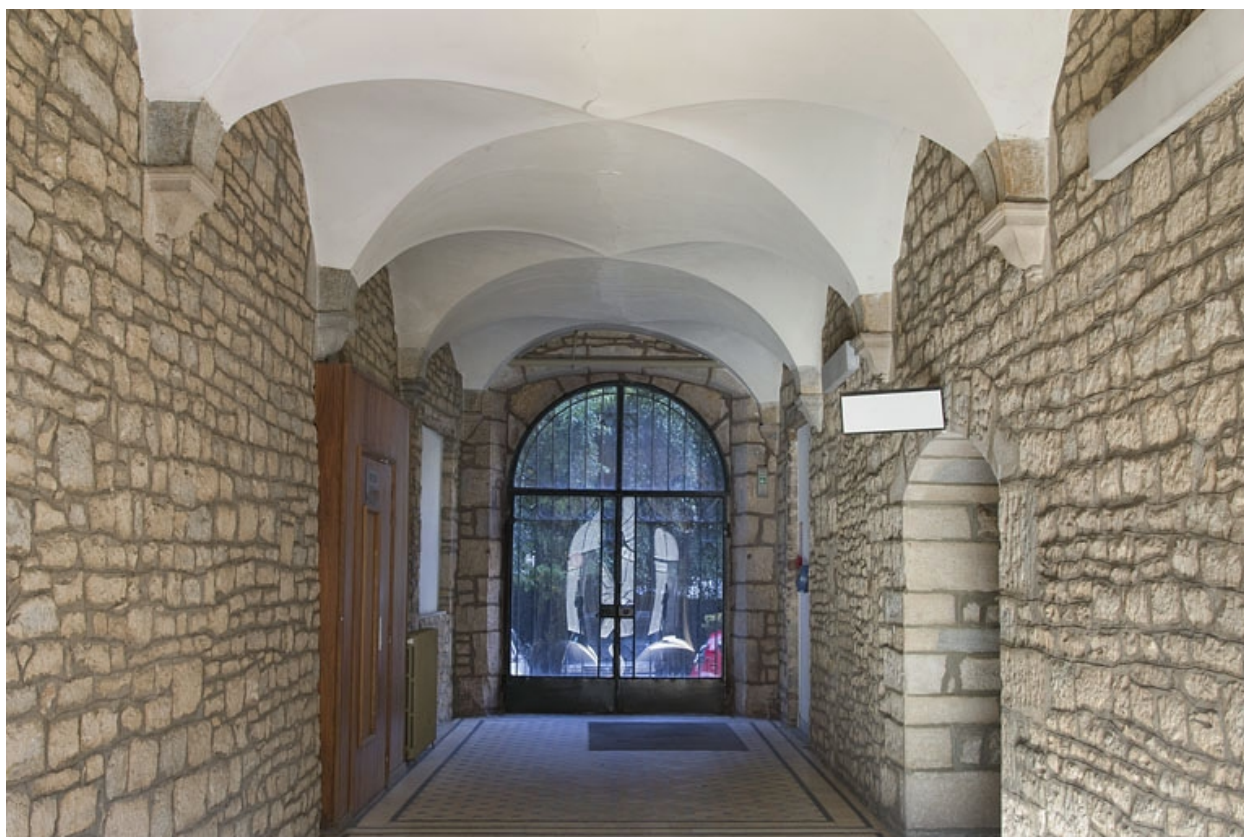
Intérieur : vue d'ensemble  
du couloir depuis l'entrée.  
Phot. Yves Sancey  
IVR43\_20112502690NUC2A

Intérieur : vue d'ensemble du couloir depuis l'entrée.

Couvrements : voûte d'arêtes

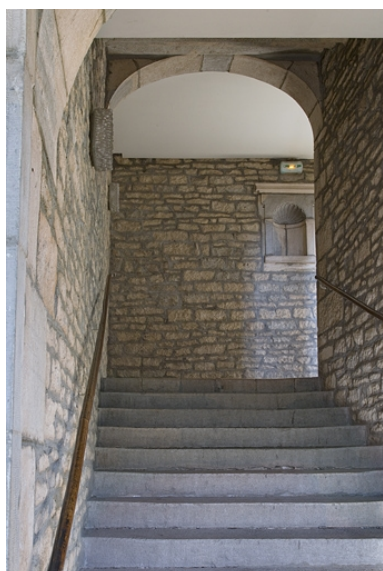
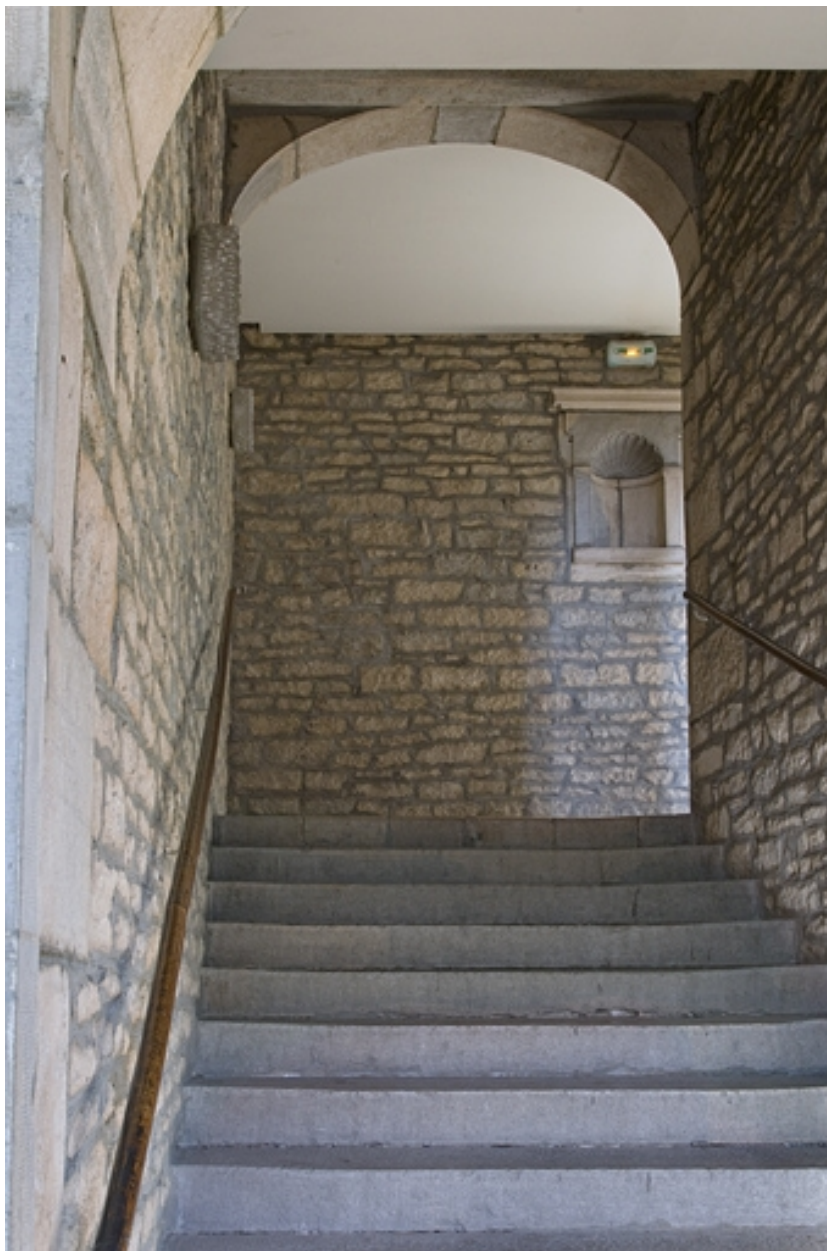
Intérieur : détail de la première volée de l'escalier.  
Phot. Yves Sancey  
IVR43\_20112502691NUC2A

Intérieur : détail de la première volée de l'escalier.

Escaliers : escalier dans-oeuvre : escalier tournant à retours sans jour, escalier en maçonnerie

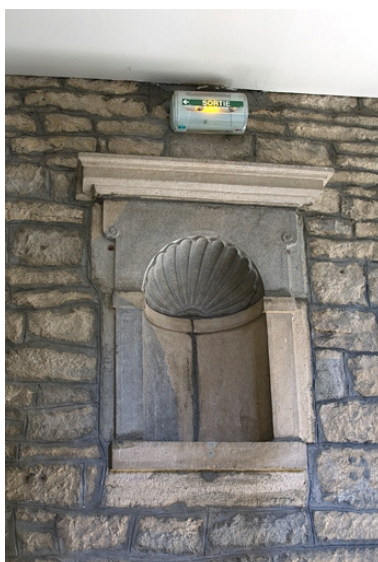
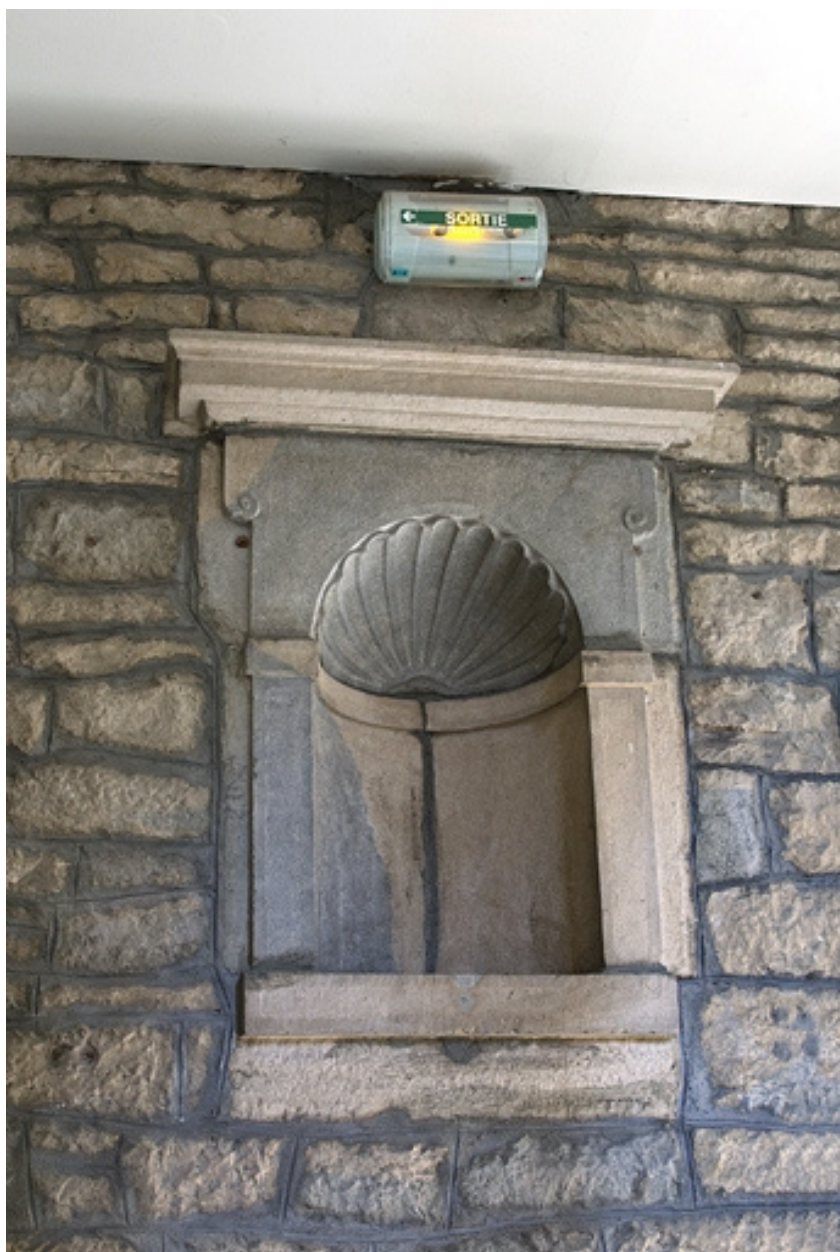
Intérieur : détail d'une niche à coquille décorant la cage de l'escalier.  
Phot. Yves Sancey  
IVR43\_20112502692NUC2A

Intérieur : détail d'une niche à coquille décorant la cage de l'escalier.

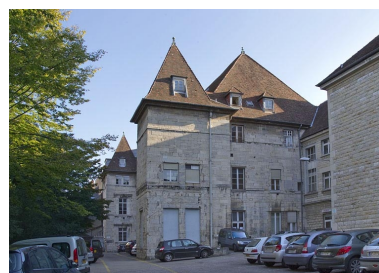
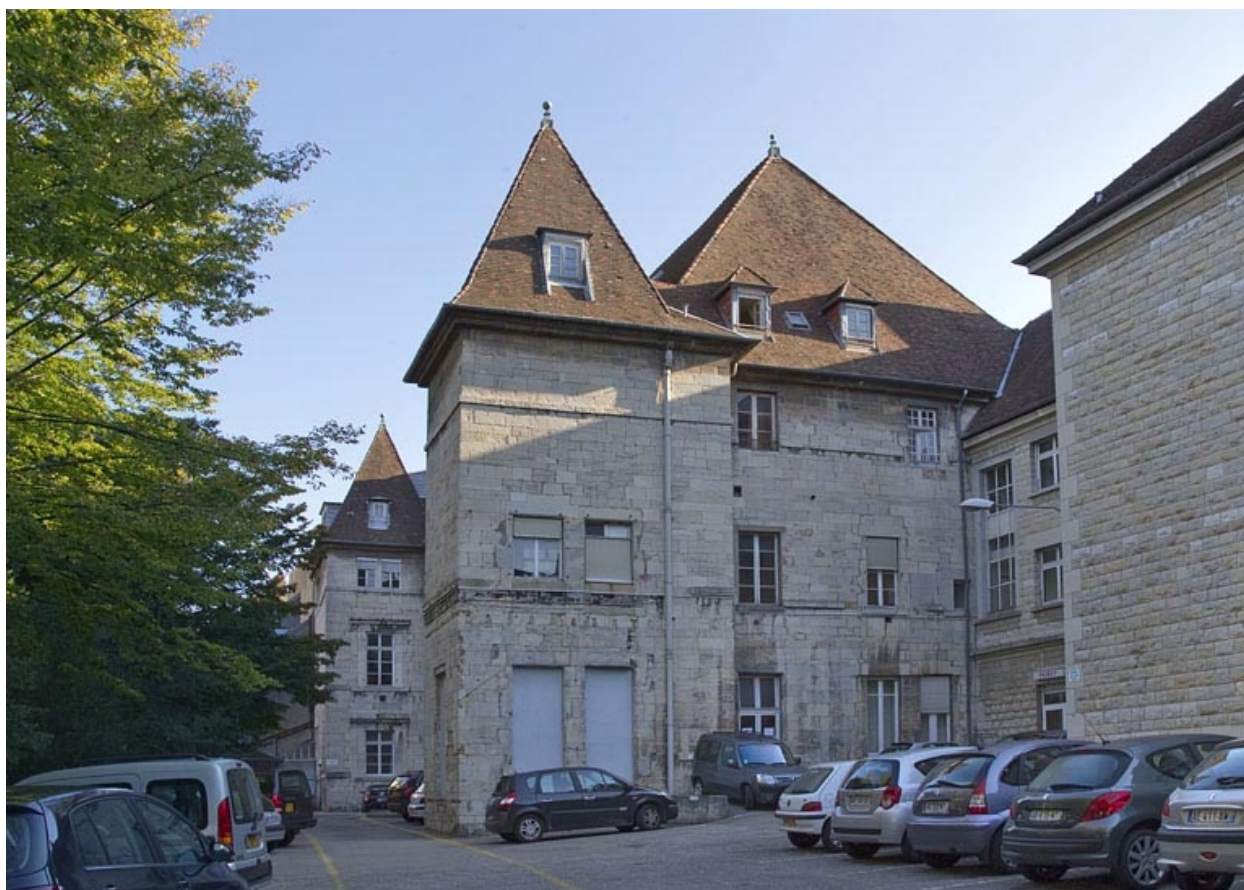
Façades postérieure et latérale gauche : de trois quarts droit.  
Phot. Yves Sancey  
IVR43\_20112502686NUC2A

Façades postérieure et latérale gauche : de trois quarts droit.

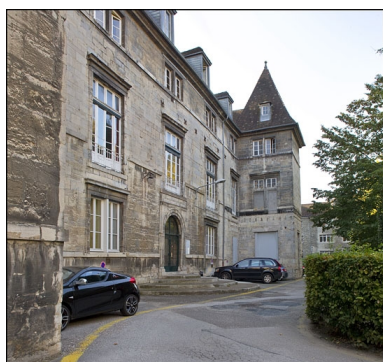
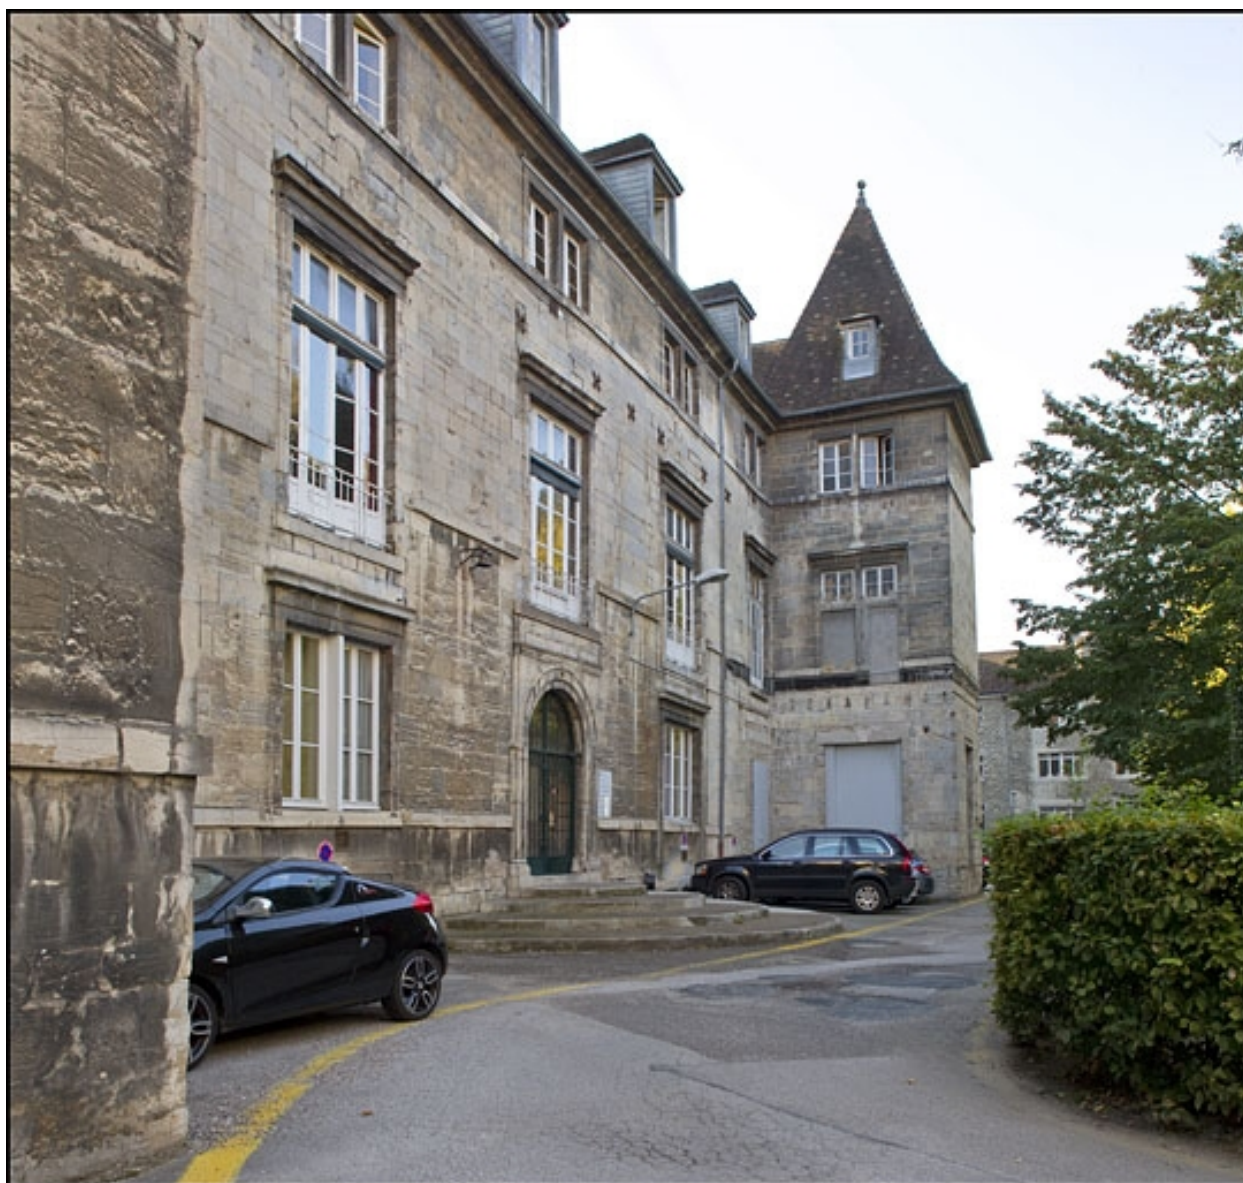
Vue d'ensemble de la façade postérieure, de trois quarts gauche.  
Phot. Yves Sancey  
IVR43\_20112502677NUC2A

Vue d'ensemble de la façade postérieure, de trois quarts gauche.

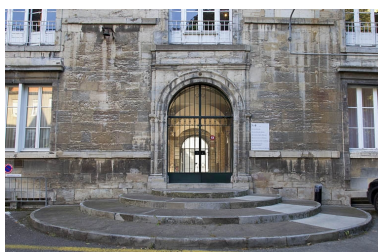
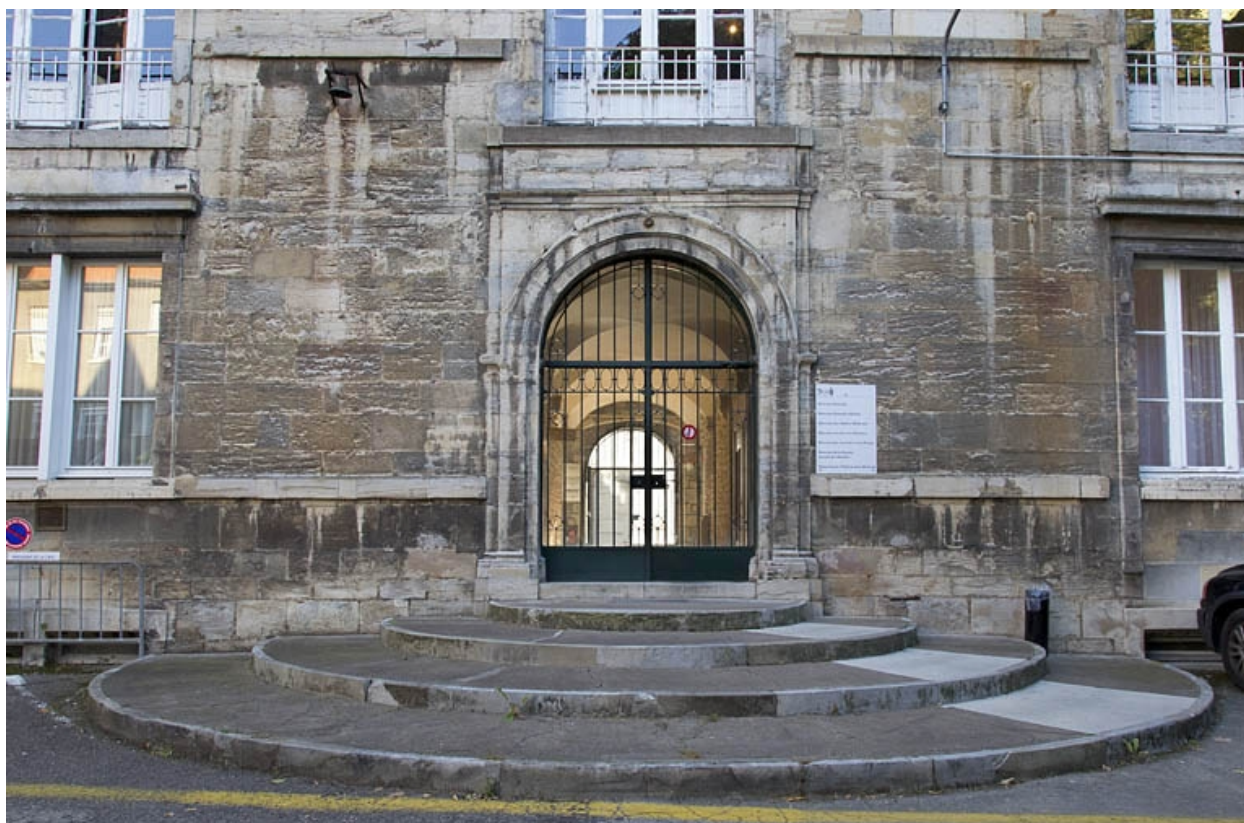
Façade postérieure : détail du portail d'entrée, de face.  
Phot. Yves Sancey  
IVR43\_20112502687NUC2A

Façade postérieure : détail du portail d'entrée, de face.
