Bourgogne-Franche-Comté, Doubs  
Besançon  
îlot Saint-Jacques  
12 rue de l' Orme de Chamars

## **hôtel de Montmartin, actuellement hôpital Saint-Jacques**

Numéro de dossier : IA25000611  
Date de l'enquête initiale : 1996  
Date(s) de rédaction : 2009  
Cadre de l'étude : enquête thématique régionale demeures bisontines  
Degré d'étude : étudié  
Référence du dossier Monument Historique : PA00101503

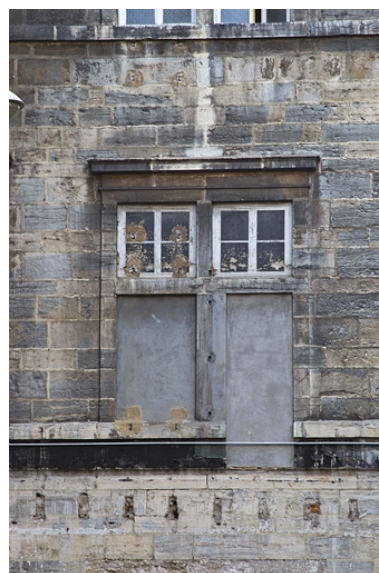
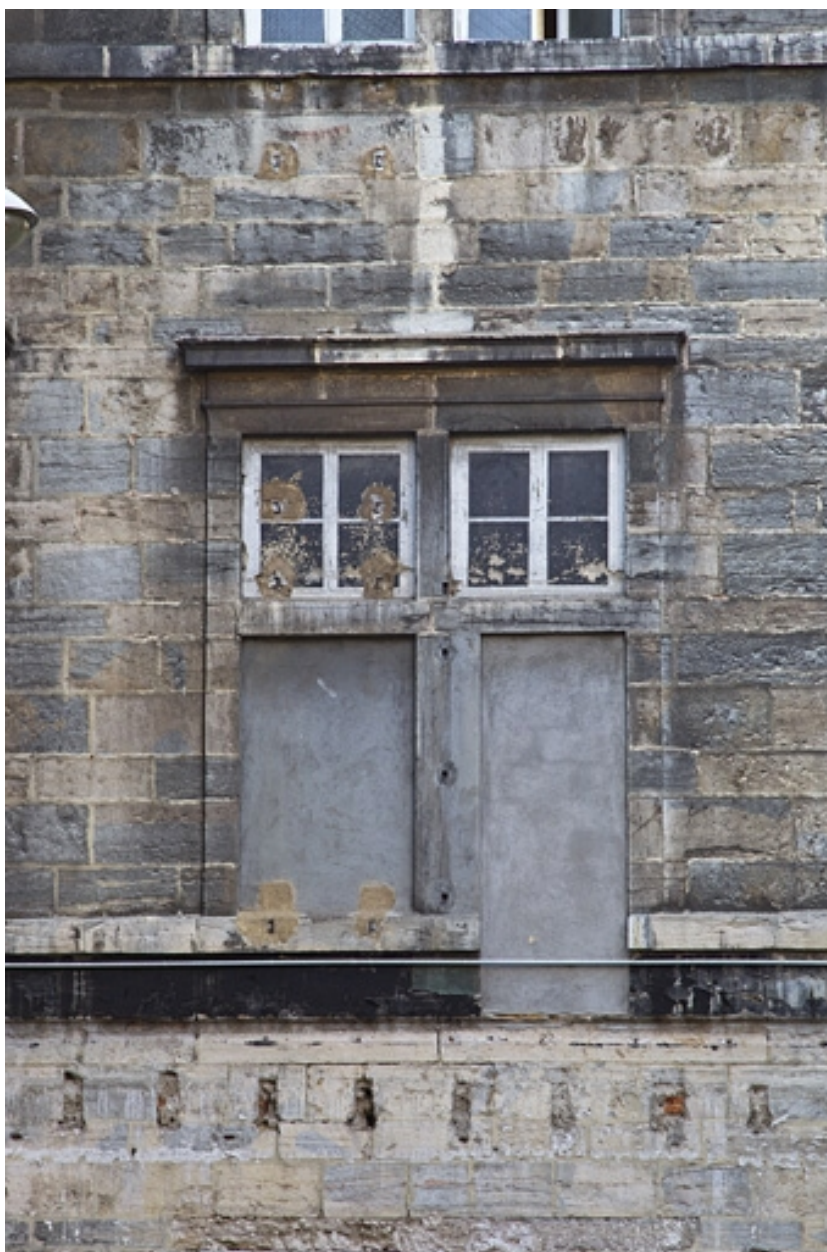
Façade postérieure, tour droite : détail d'une fenêtre du premier étage.  
Phot. Yves Sancey  
IVR43\_20112502688NUC2A

Façade postérieure, tour droite : détail d'une fenêtre du premier étage.

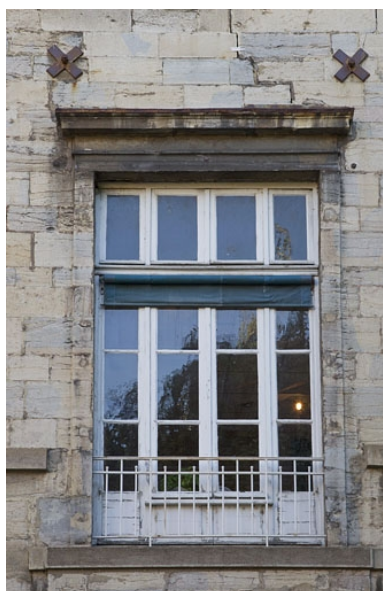
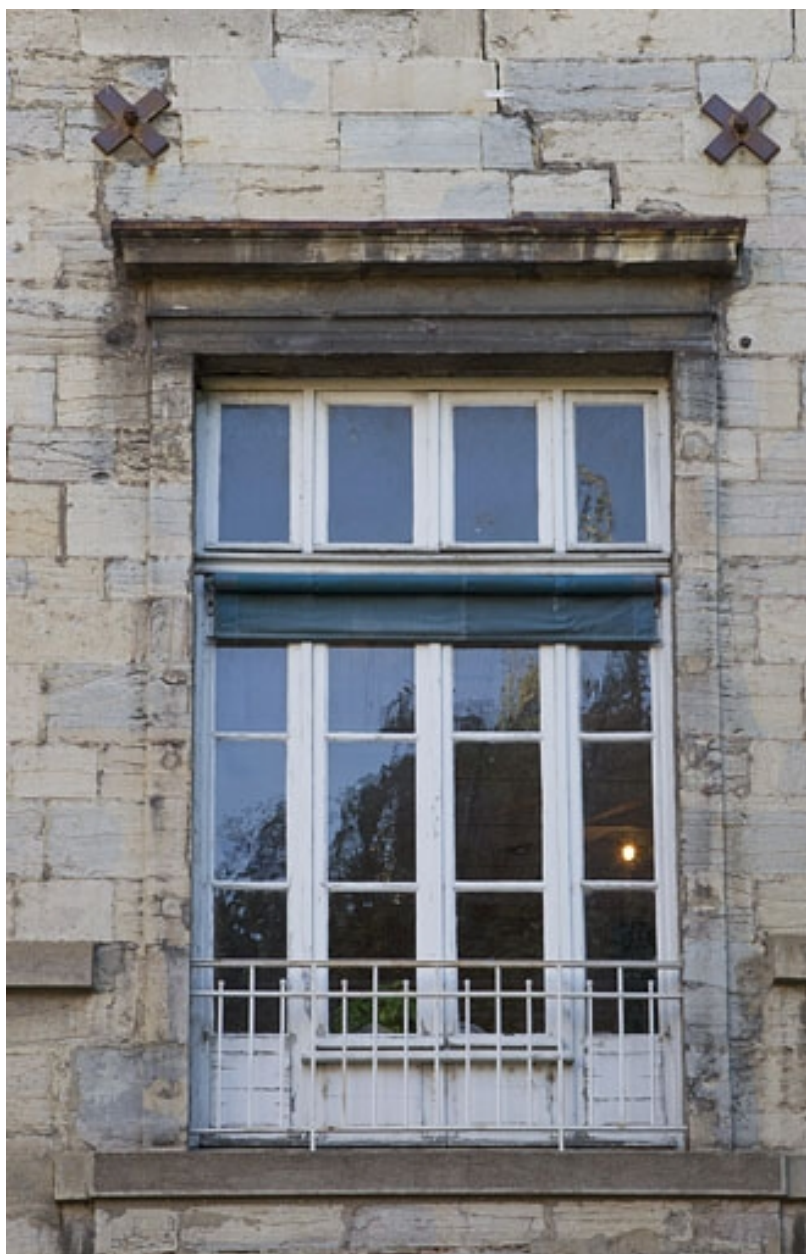
Façade postérieure : détail  
d'une fenêtre du premier étage.

Façade postérieure : détail d'une fenêtre du premier étage.

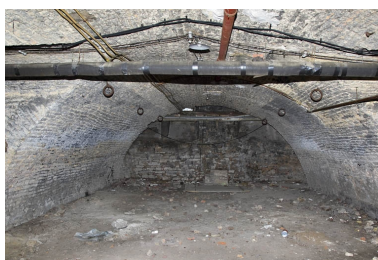
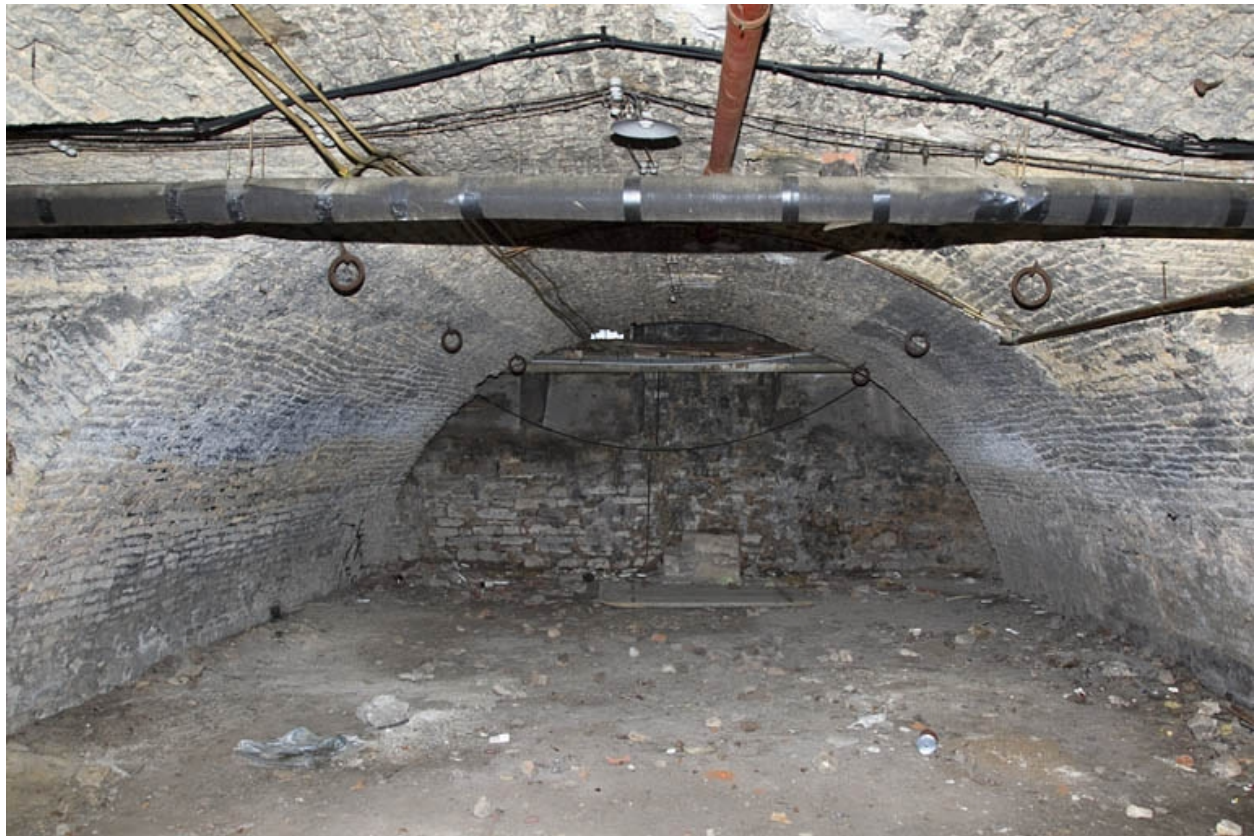
Sous-sol : détail d'une  
cave voûtée en berceau.

Sous-sol : détail d'une cave voûtée en berceau.

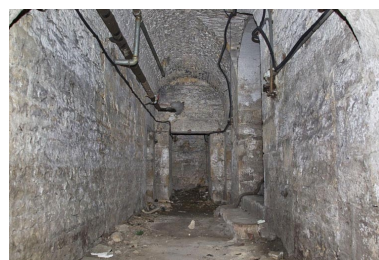
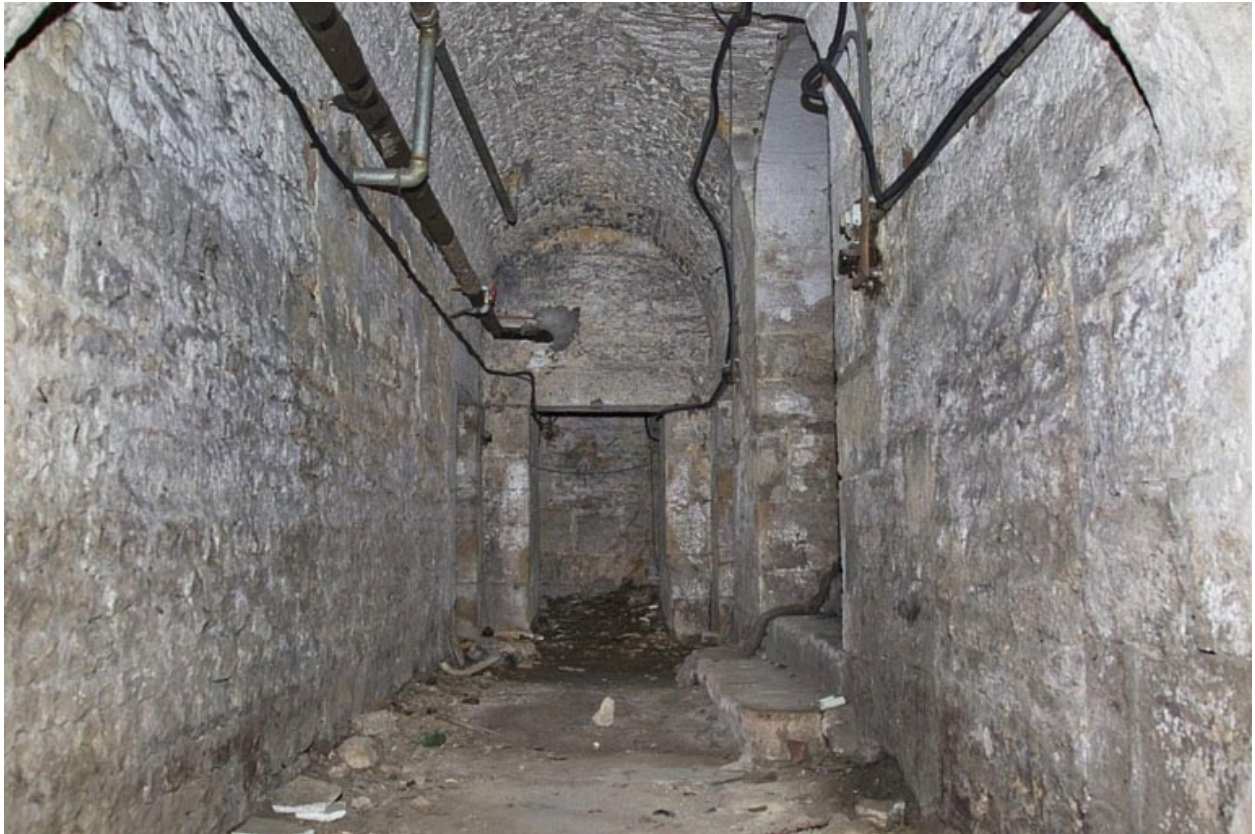
Sous-sol : détail d'un passage  
donnant sur un escalier de cave.

Sous-sol : détail d'un passage donnant sur un escalier de cave.

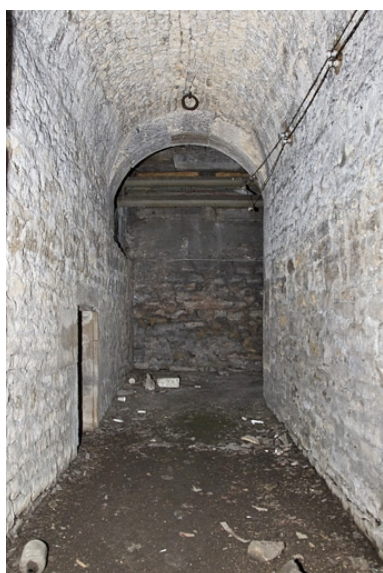
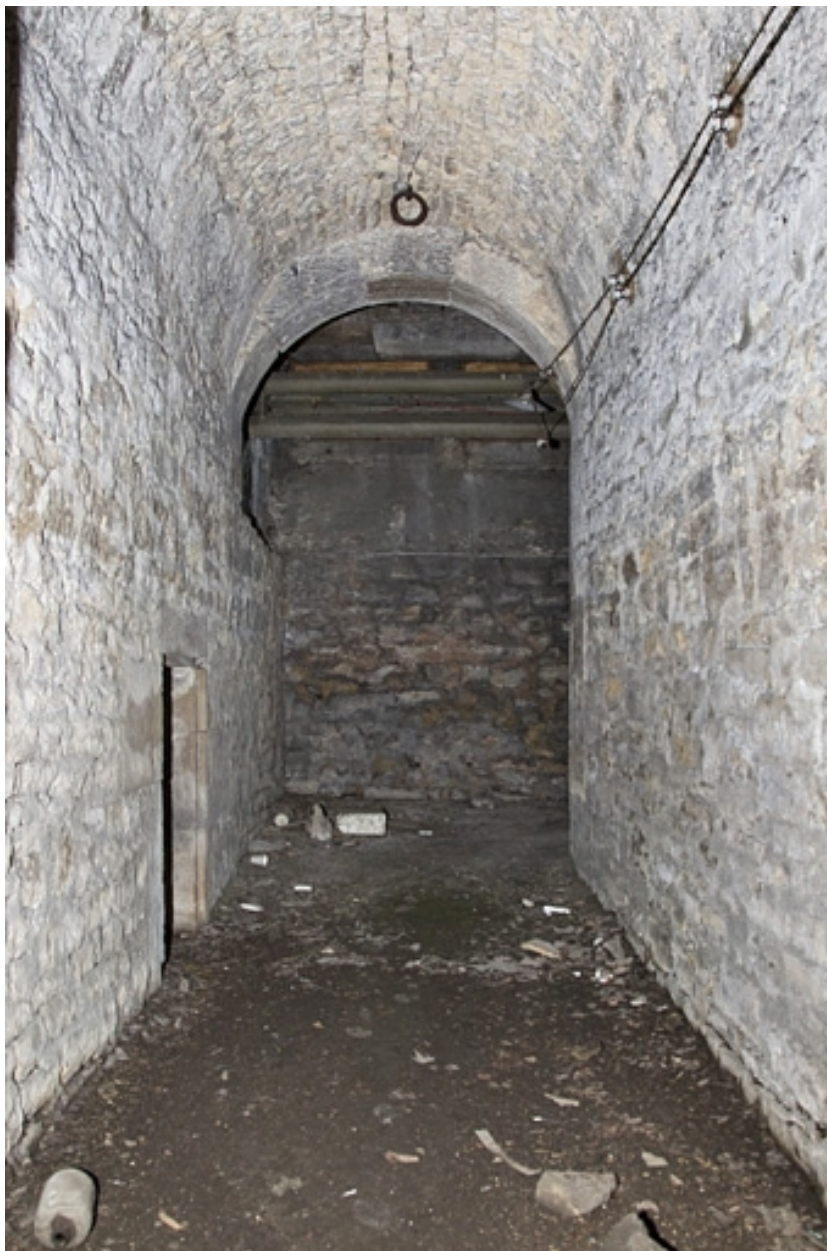
Sous-sol : détail d'un  
couloir voûté en berceau.

Sous-sol : détail d'un couloir voûté en berceau.

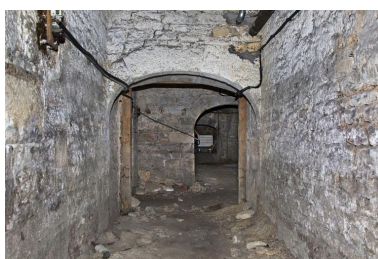
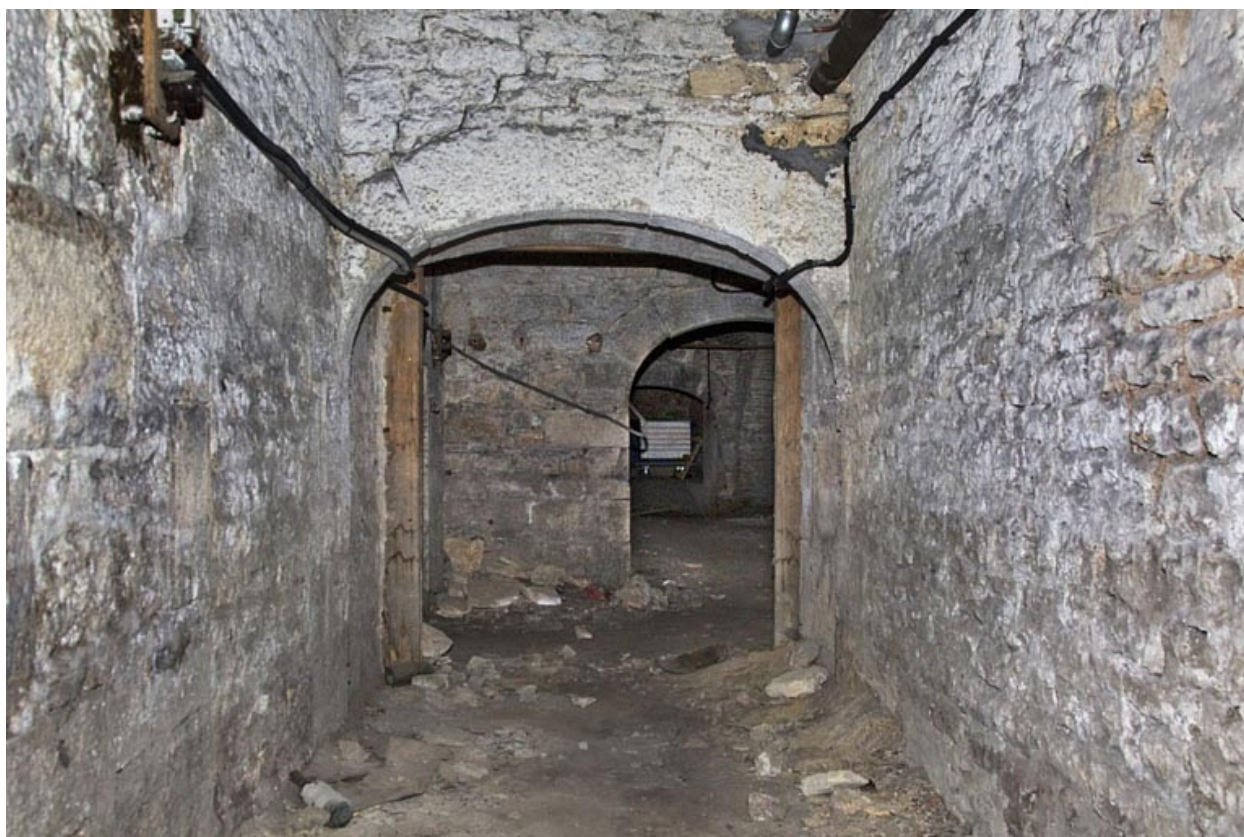
Sous-sol : détail d'un passage.
