Bourgogne-Franche-Comté, Doubs  
Remoray-Boujeons  
rue des Places

## scierie communale de Remoray

Numéro de dossier : IA25001427  
Date de l'enquête initiale : 2015  
Date(s) de rédaction : 2015  
Cadre de l'étude : patrimoine industriel patrimoine industriel du Doubs  
Degré d'étude : étudié

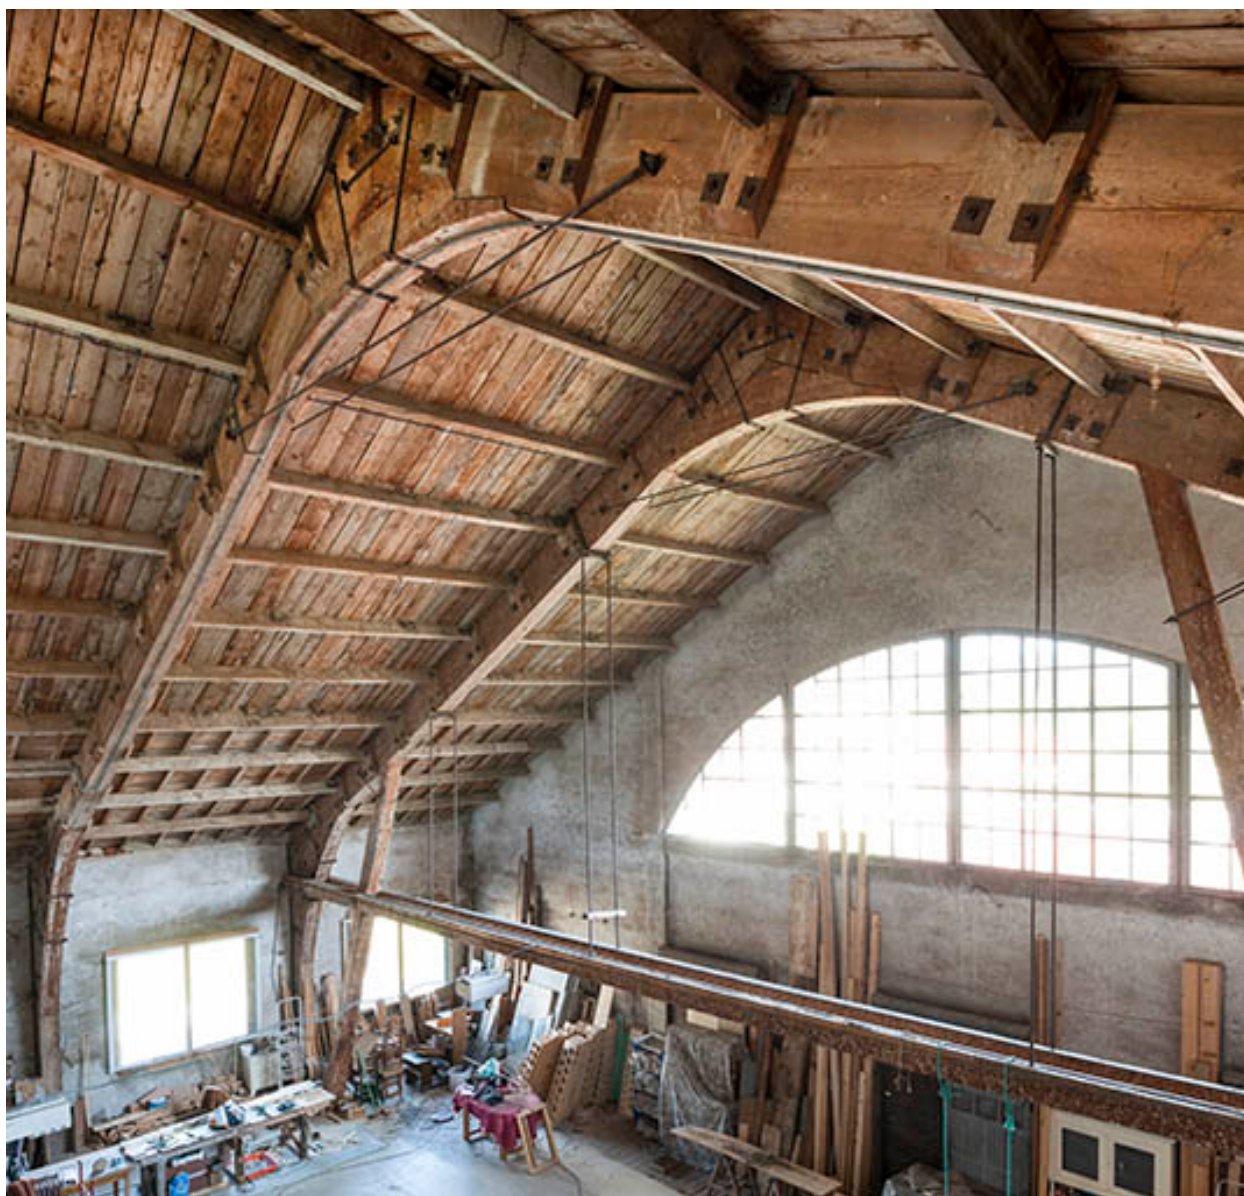
Vue d'ensemble de la charpente.  
Phot. Jérôme Mongreville  
IVR43\_20152501902NUC4A

Vue d'ensemble de la charpente.

L'atelier de scierie est couvert d'une (rare) charpente en lamellée-boulonnée, signalée dans un devis comme "charpente cintrée, clouée et scellée". Il semble que la machine à vapeur n'ait pas longtemps été active, l'usine ayant rapidement été reliée au réseau électrique. Louée à des particuliers localement appelés "scieurs", la scierie travaille du bois résineux et produit principalement du bois d'œuvre pour les charpentiers. Elle cesse son activité vers 1970, alors occupée par

Adossé à la pente du terrain, le bâtiment est construit en moellon de calcaire enduit et en béton armé, l'atelier de sciage étant installé à l'étage de soubassement. Son toit à longs pans couvert en tôle est soutenu par une charpente en lamellé-boulonné. Composée de quatre fermes apparentes, chacune d'elle se compose d'un assemblage de six planches de sapin (6 cm d'épaisseur et 50 cm de largeur) montées sur chant, maintenues entre elles et reliées aux pannes par des pièces métalliques (tiges filetées, plaques carrées et boulons). Chaque demi-ferme est solidarisée dans sa partie supérieure par quatre tirants métalliques horizontaux et une pièce de bois cintrée fixée par un double étrier. La charpente est qualifiée d'autoporteuse, les fermes, dépourvues d'entrants, étant prolongées au sol par des jambes verticales, noyées dans la maçonnerie des murs gouttereaux. Dégagé de tout support, l'espace théorique de travail atteint 21 mètres de largeur pour 19 mètres de profondeur. Un entrant double (tige métallique) fixé par deux jambes de force a été installé postérieurement sur deux fermes, pour assurer le maintien d'un châssis de scie. Les pignons nord et sud sont ajourés d'une grande baie segmentaire en béton armé. Originellement couverte de toits perpendiculaires, la travée est du bâtiment, qui abritait le logement et l'atelier d'affûtage, est aujourd'hui couverte d'un appentis en tôle.

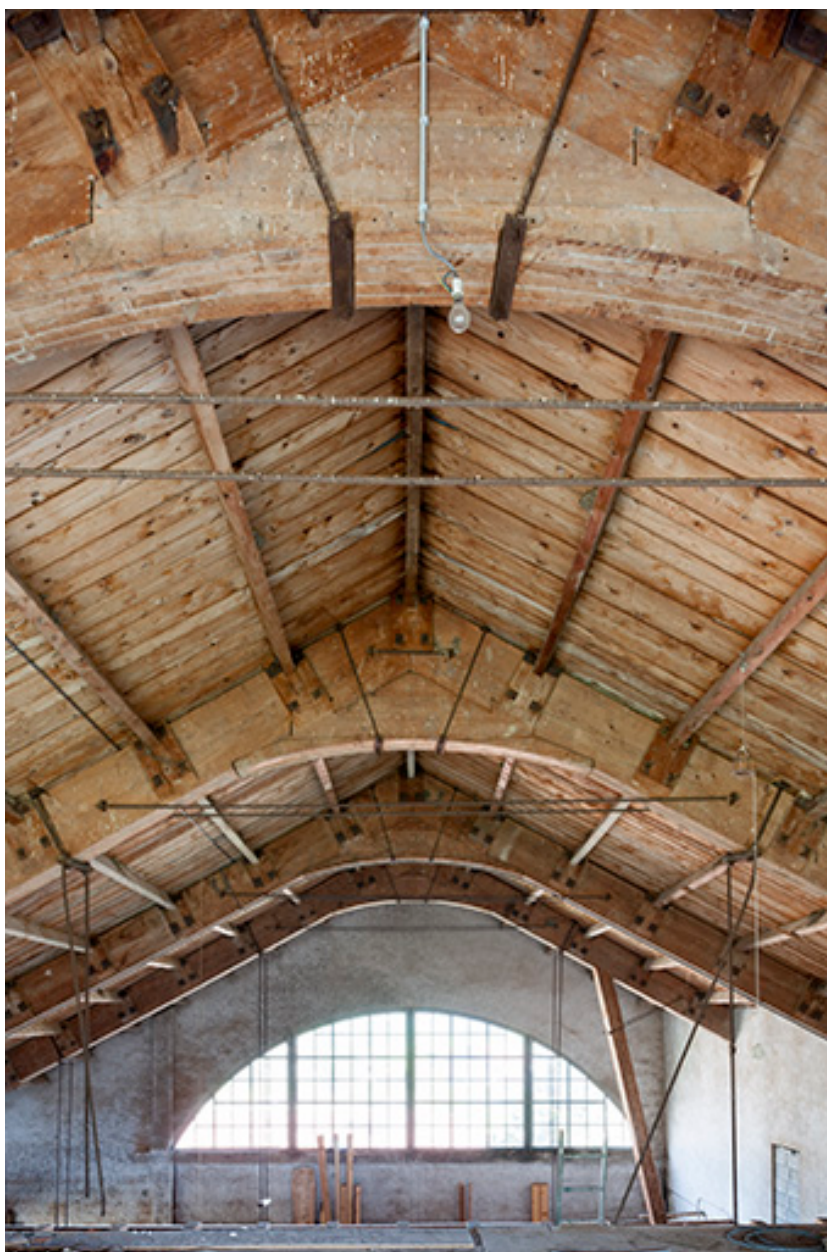
Vue axiale de la charpente, depuis l'ouest.  
Phot. Jérôme Mongreville  
IVR43\_20152501897NUC4A

Vue axiale de la charpente, depuis l'ouest.

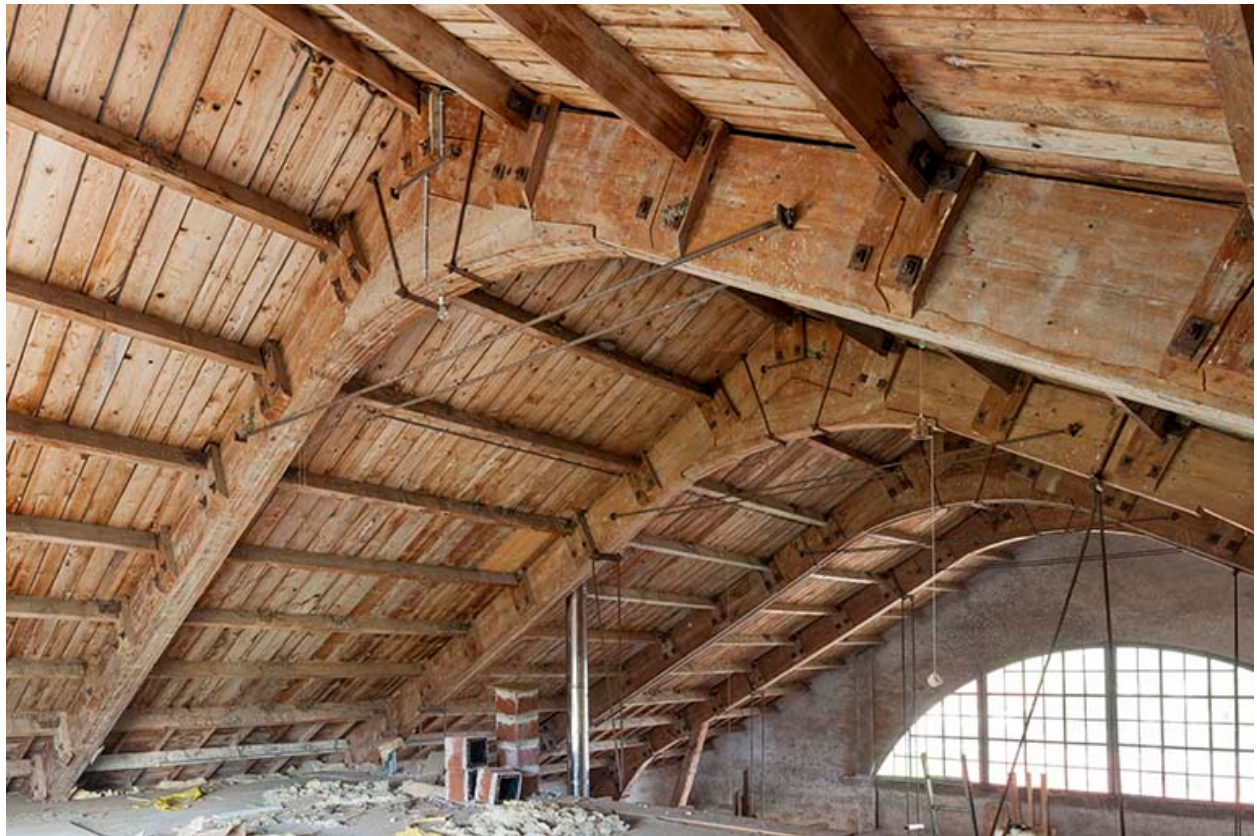
Vue désaxée de la charpente.  
Phot. Jérôme Mongreville  
IVR43\_20152501895NUC4A

Vue désaxée de la charpente.

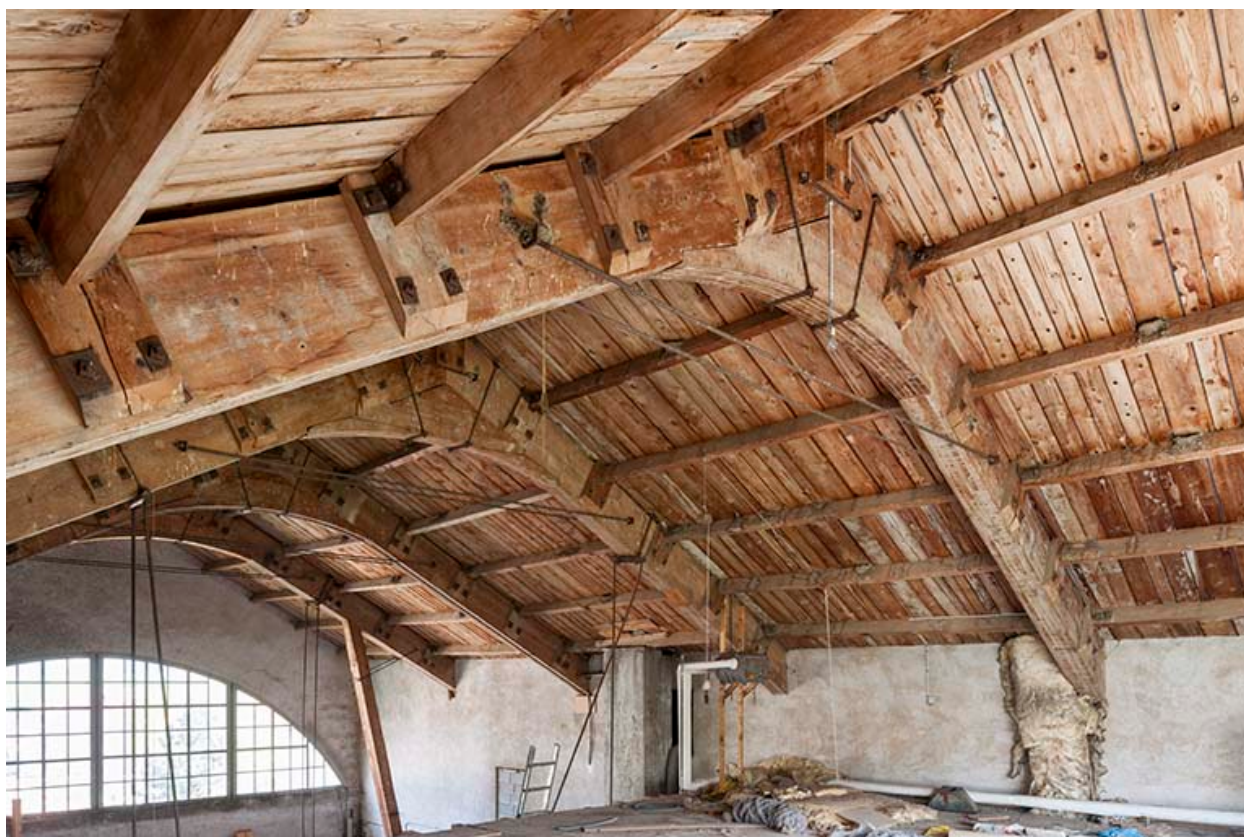
Fermes et voliges.  
Phot. Jérôme Mongreville  
IVR43\_20152501896NUC4A

Fermes et voliges.

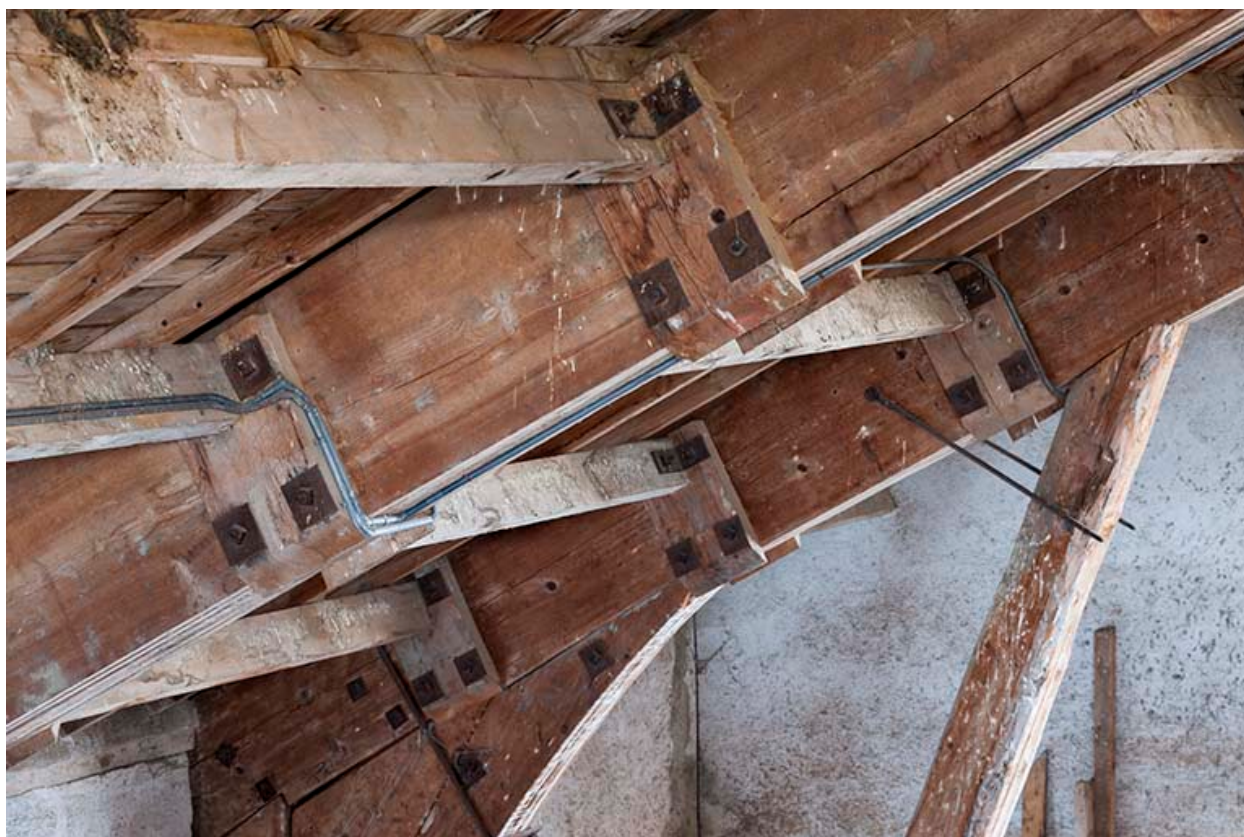
Liaison des pannes et des fermes  
par équerres et plaques boulonnées.  
Phot. Jérôme Mongreville  
IVR43\_20152501899NUC4A

Liaison des pannes et des fermes par équerres et plaques boulonnées.
