Bourgogne, Côte-d'Or
Beaune
rue de l' Eglise

église Saint-Nicolas

Numéro de dossier : IA21004959

Cadre de l'étude : enquête thématique régionale patrimoine religieux de la Côte de Beaune

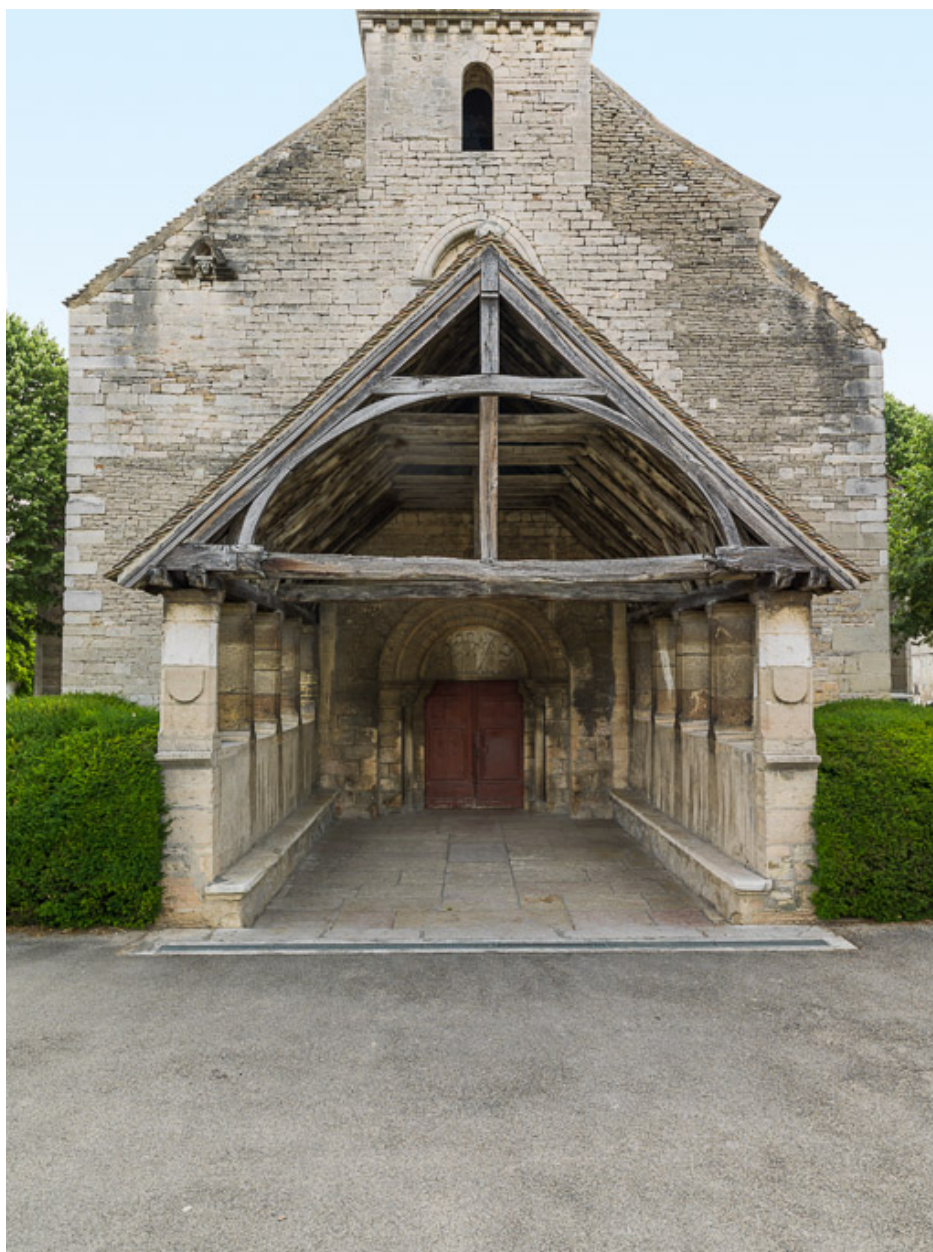
Porche : vue de face.

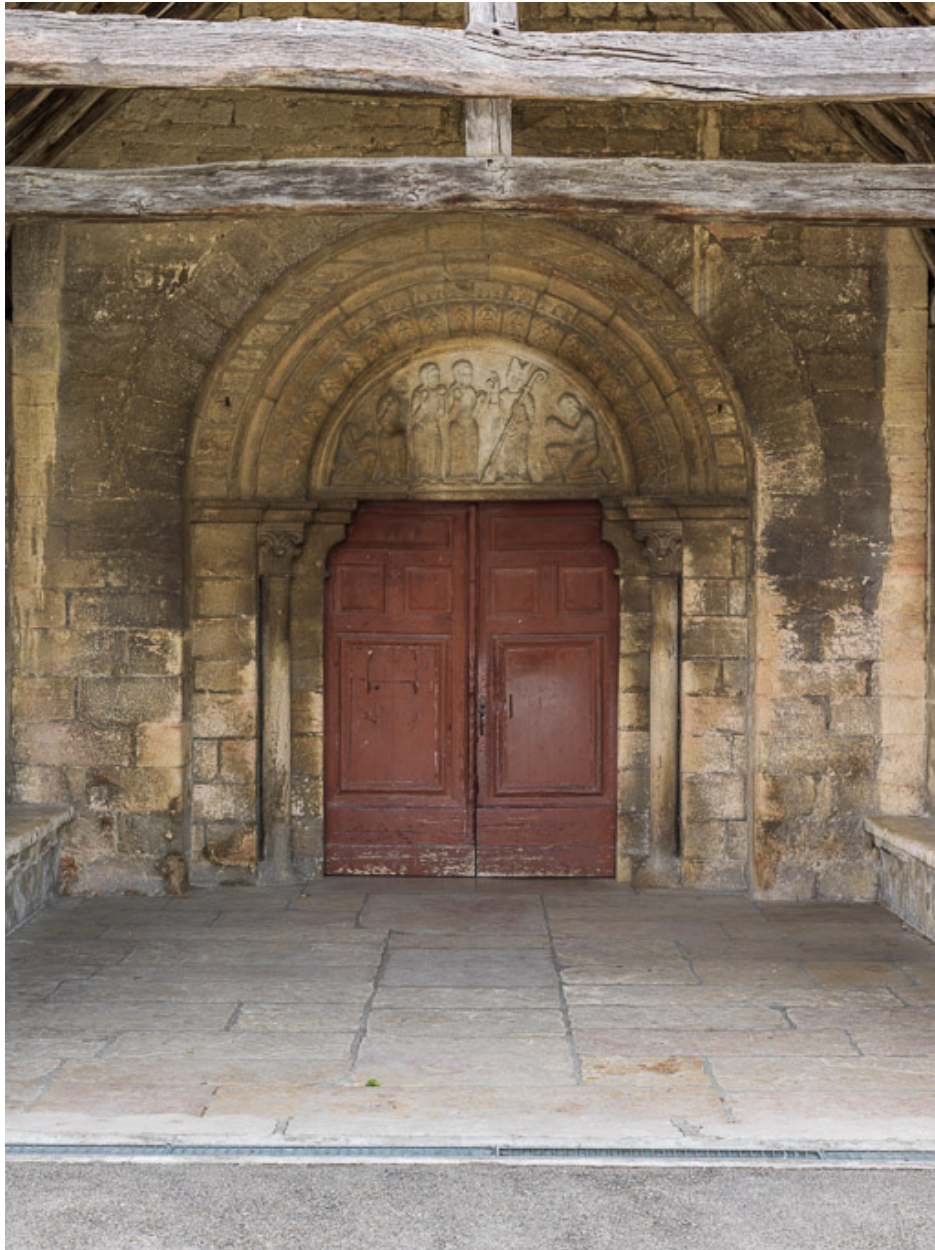
Porche : vue du portail et du tympan.

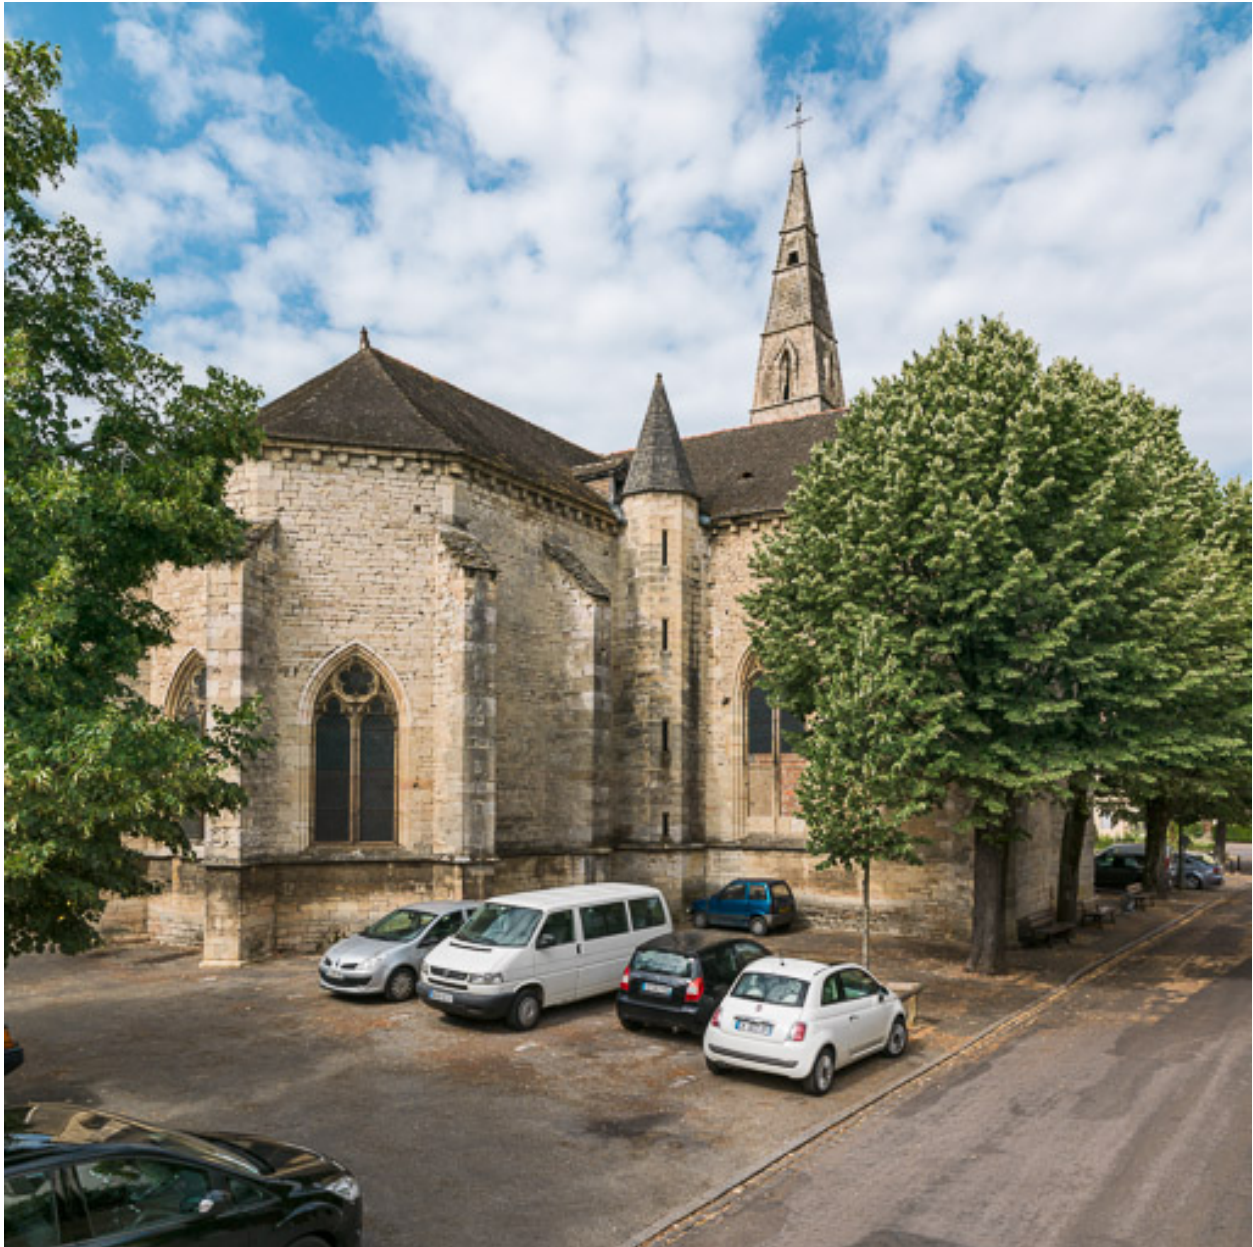
Vue du chevet et du bras nord.

Eglise de plan en croix latine, avec clocher sur le massif occidental et porche ou « caquetoire » à l'entrée, pourvue d'un chevet polygonal et d'une tour d'escalier à l'angle du chevet et du bras nord du transept. Bâtiment construit en moellons de calcaire, avec présence de pierre de taille pour les chaînes et pour les contreforts. L'église présente une nef à un seul vaisseau, voûté d'ogives et percé de baies en arc brisé sur les trois travées de la nef ; les bras du transept eux sont percés de baies à deux lancettes surmontés d'une rose polylobée, ce qui est également le cas dans le chœur. A l'extérieur, on peut voir une porte murée (mur sud, 2e travée de la nef). Le décor sculpté extérieur consiste en une corniche à modillons et en deux consoles sculptées représentant des têtes masculines. La charpente du porche, apparente, présente une poutre à engoulants. A l'intérieur, les chapiteaux et les culots au départ des ogives sont ornés de fleurs et de plantes stylisés.

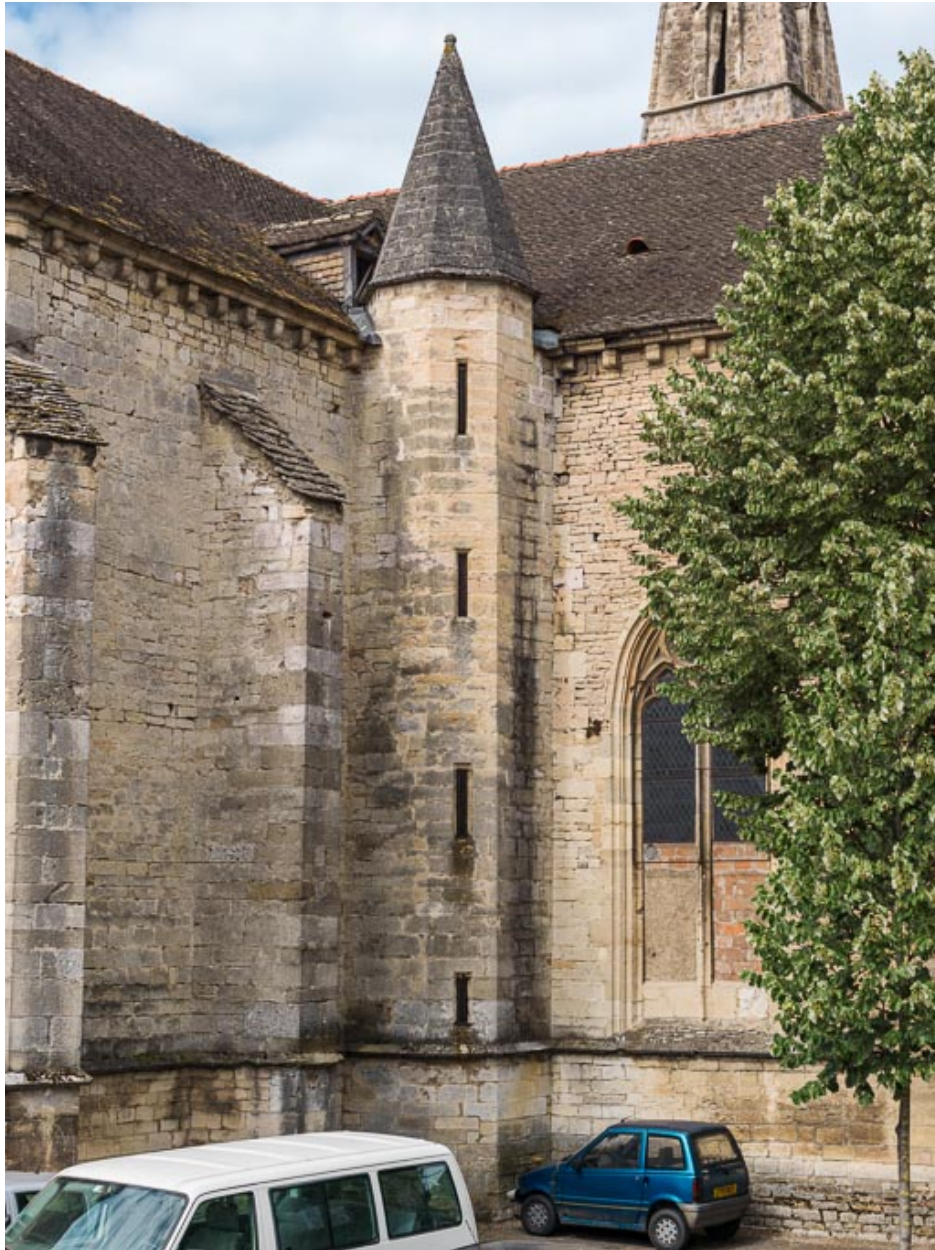
Vue de la tourelle d'escalier.

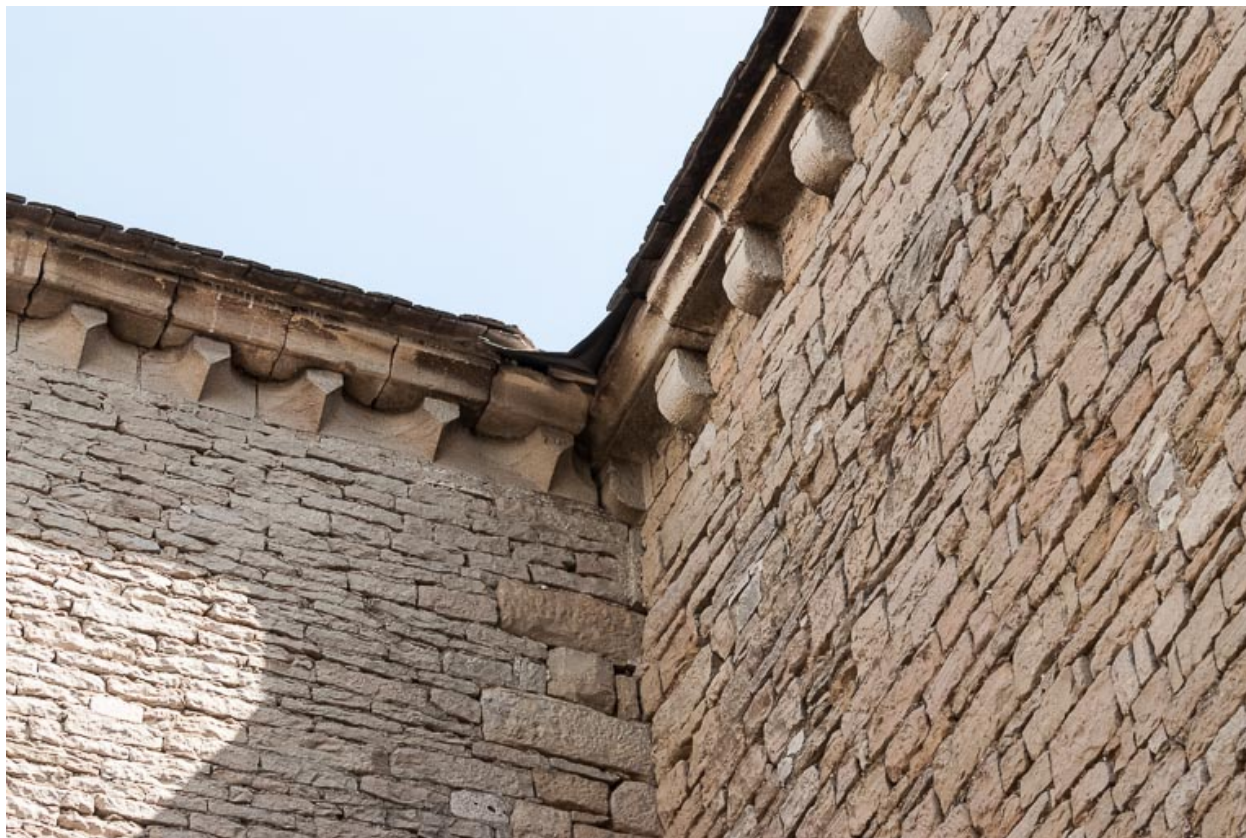
Corniche à modillons, à l'angle de la nef et du bras sud.

L'édifice date de la fin du 13e siècle, sa fondation est liée à la création du Faubourg St Nicolas au lieu-dit «En Champagne». Un desservant y est attesté en 1290. De la première église, il semble subsister la nef, le transept et le chœur, tandis que le massif occidental et le clocher semblent postérieurs, comme l'indique la maçonnerie de cette partie qui s'appuie directement sur celle de la première travée de la nef. Le porche semble encore postérieur, si l'on considère les traces d'une corniche qui subsistent sur le pignon.

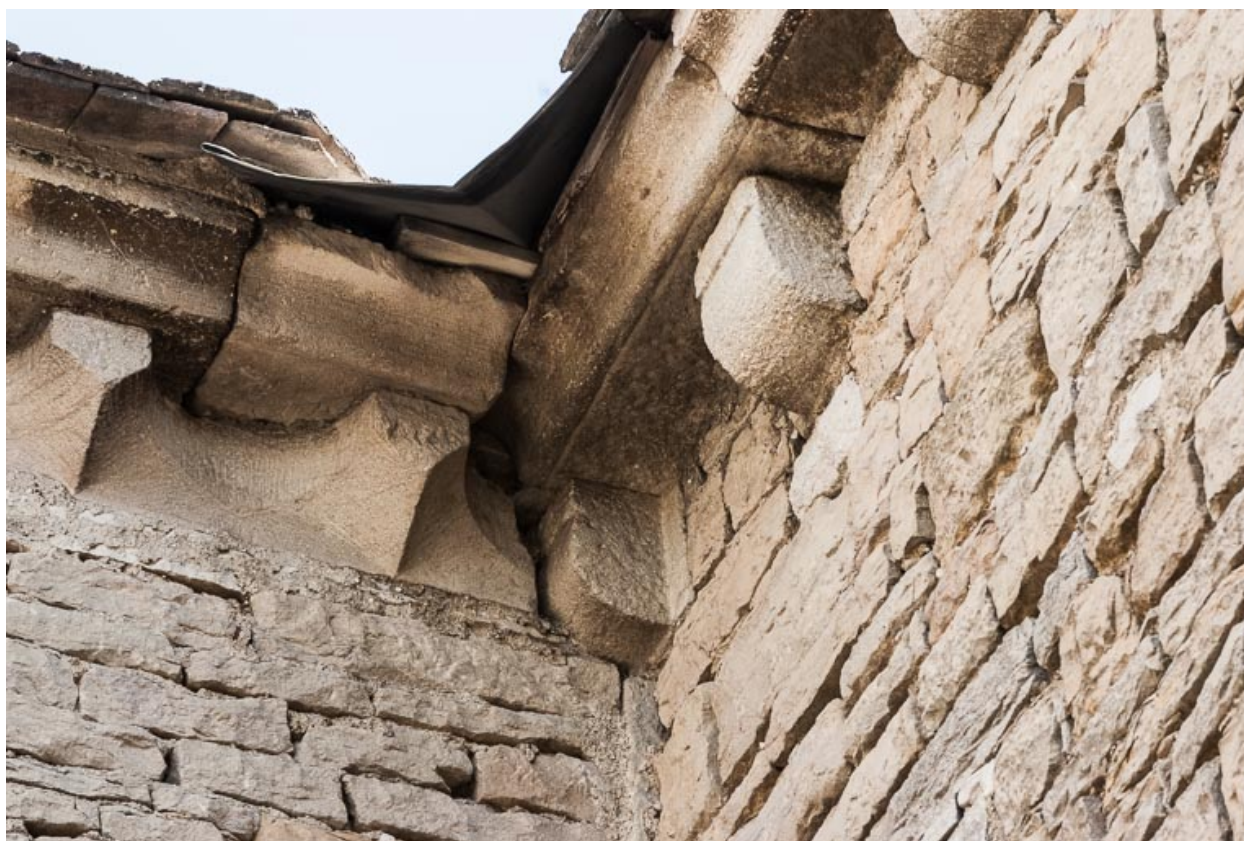
Corniche à modillons, à l'angle de la nef et du bras sud.

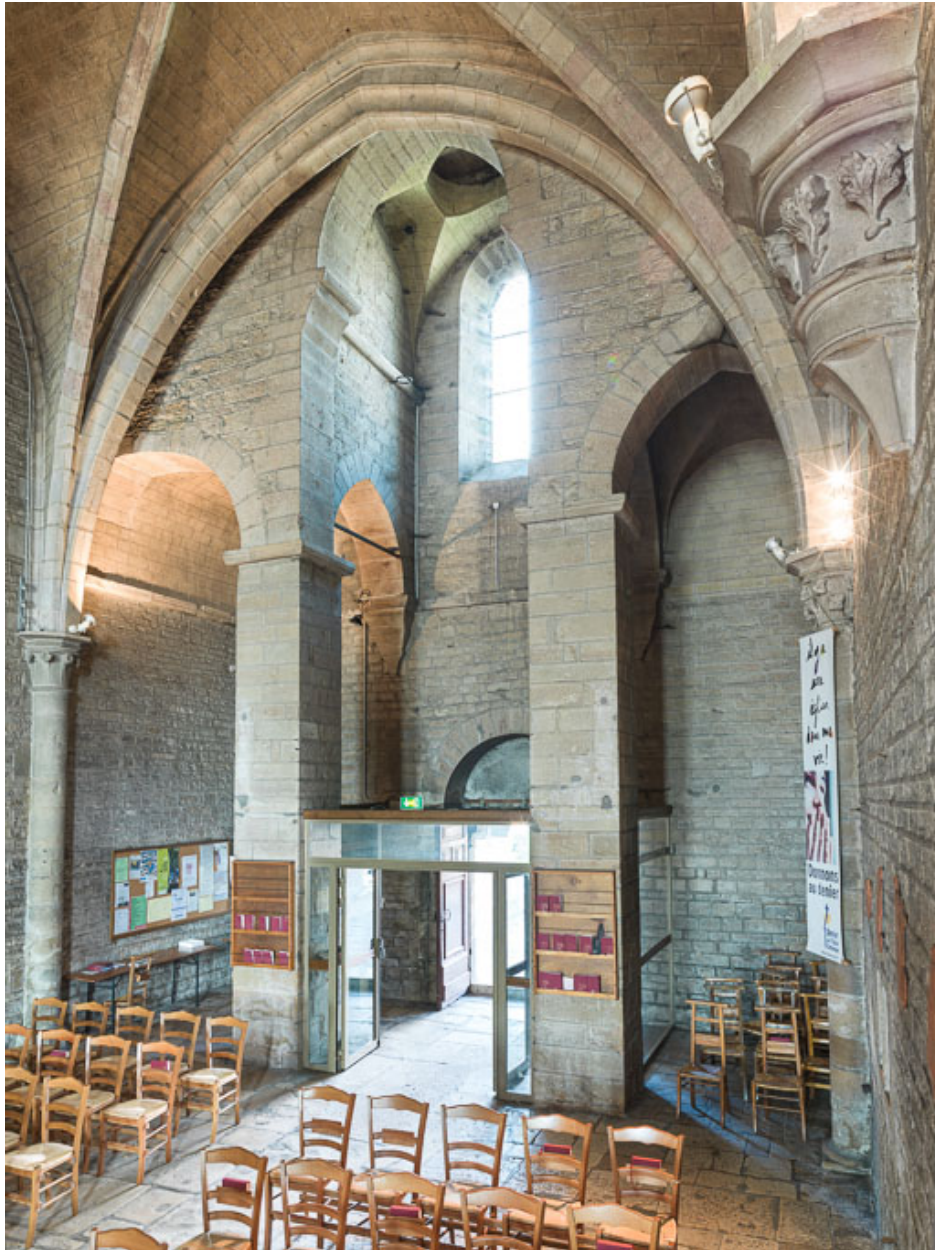
Vue du massif de maçonnerie soutenant le clocher.

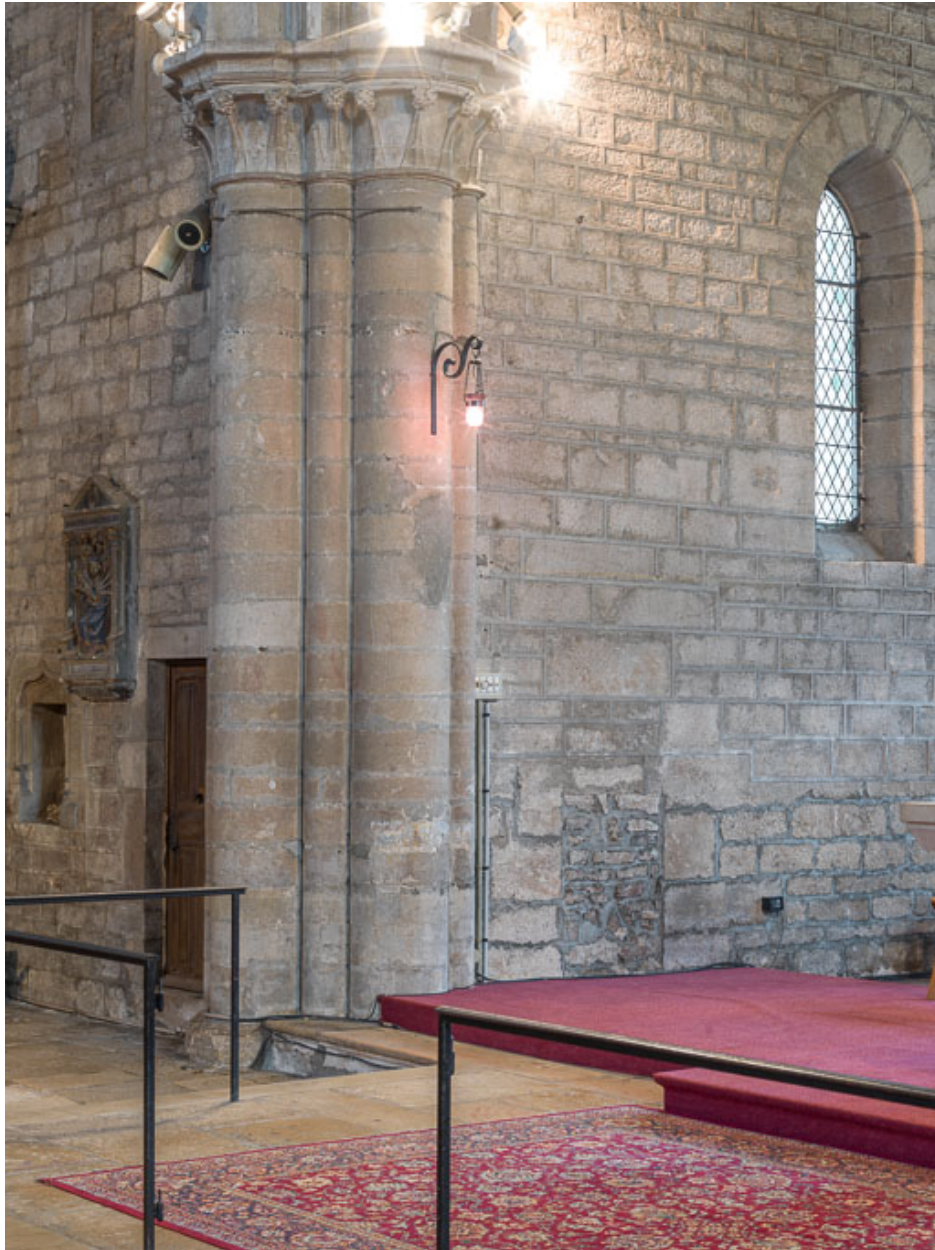
Vue d'un pilier de la croisée.

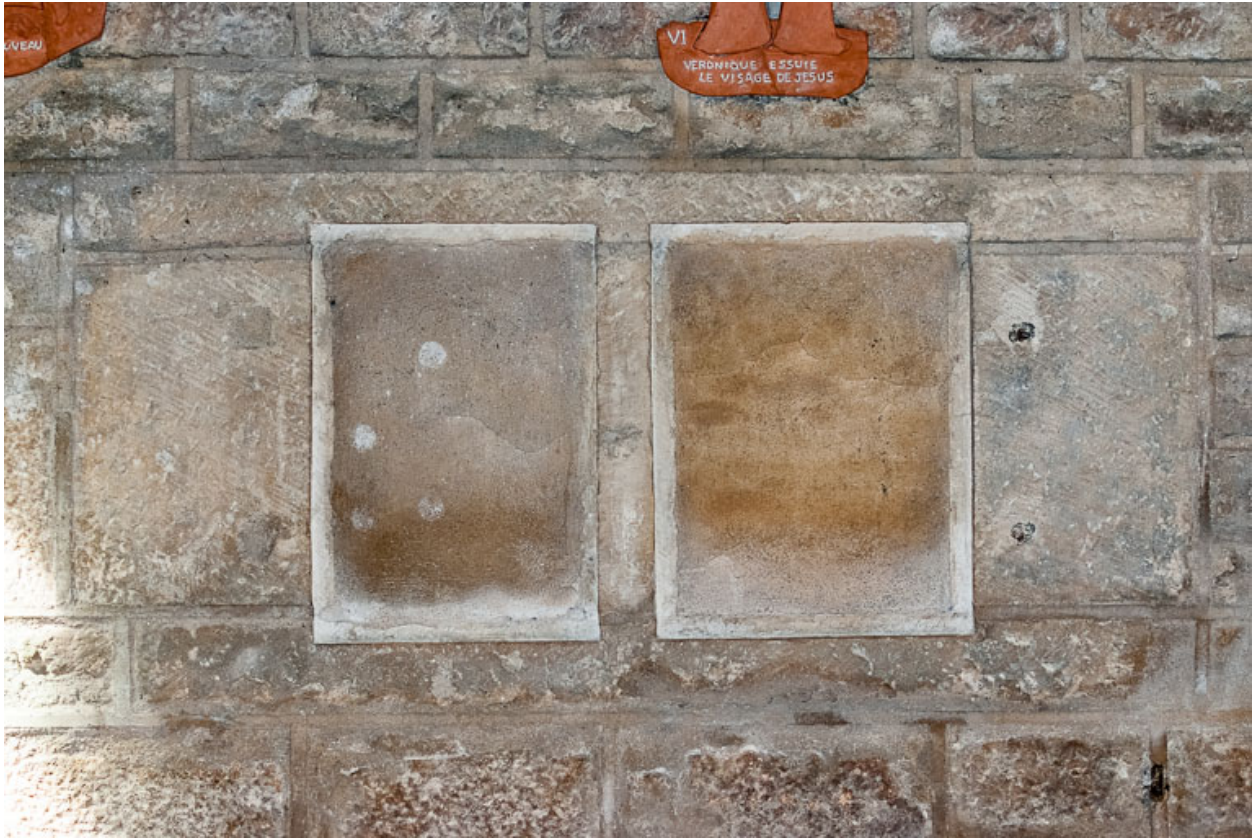
Lavabos murés, mur nord de la nef.

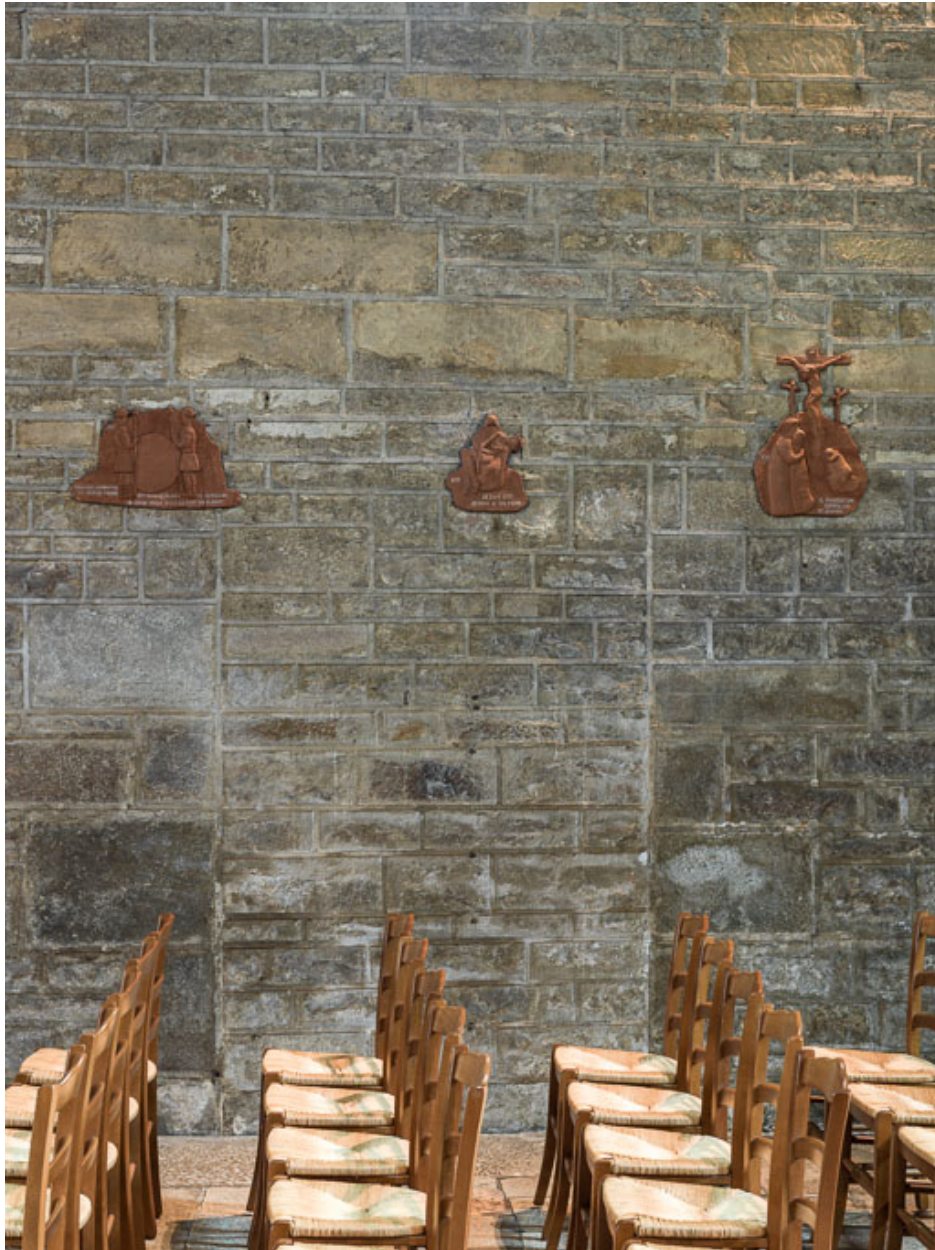
Porte murée, bras nord de la nef.

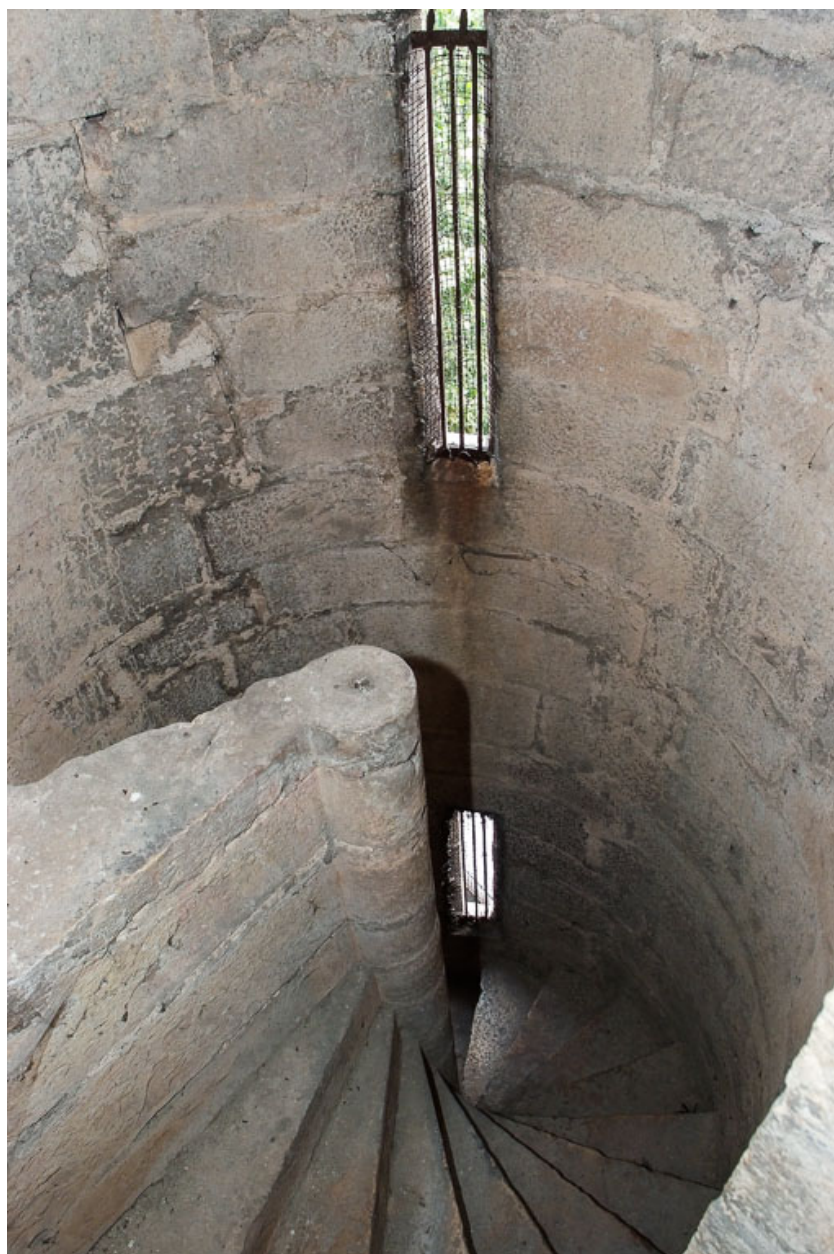
Escalier tournant.

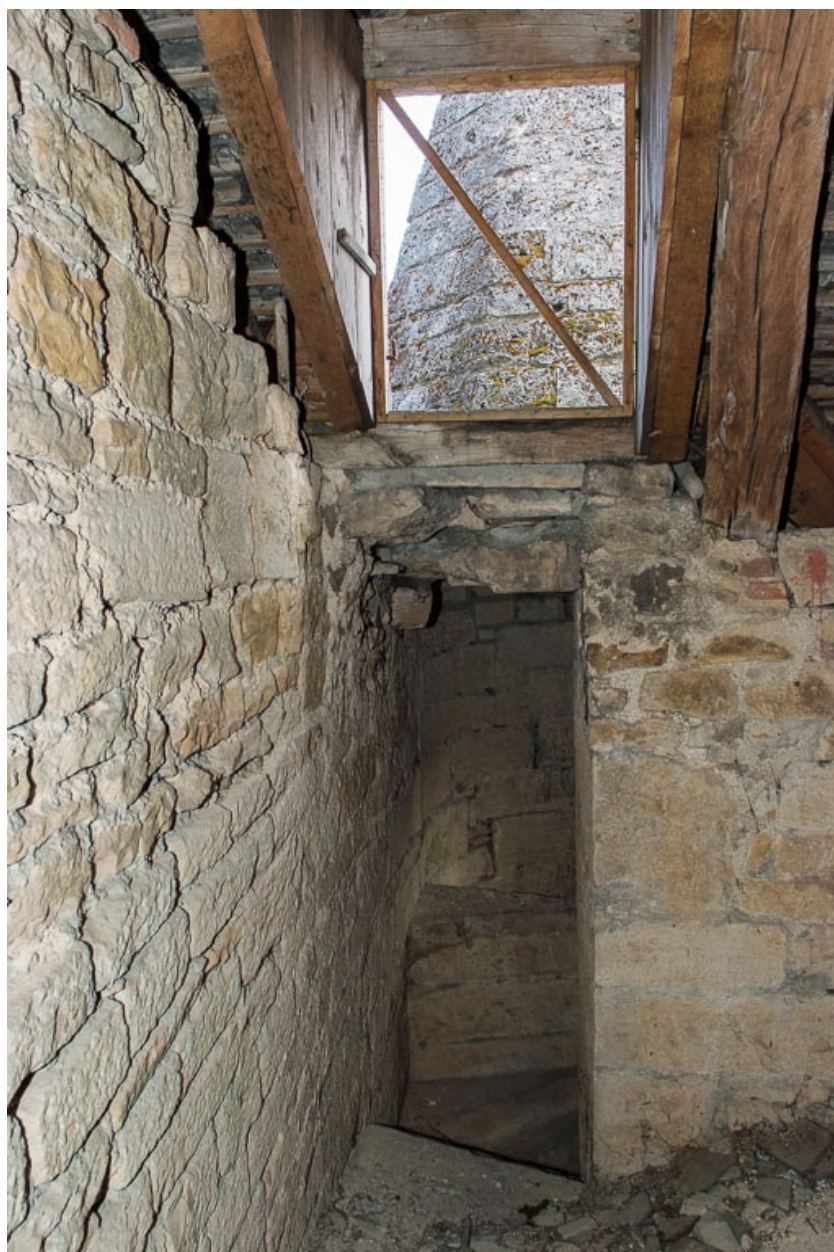
Combles.

L'enduit des murs intérieurs a été enlevé, et l'édifice ne présente pas de verrières figurées. L'église est couverte par un toit en longs pans de tuiles plates, qui ont remplacé les laves attestées originellement.

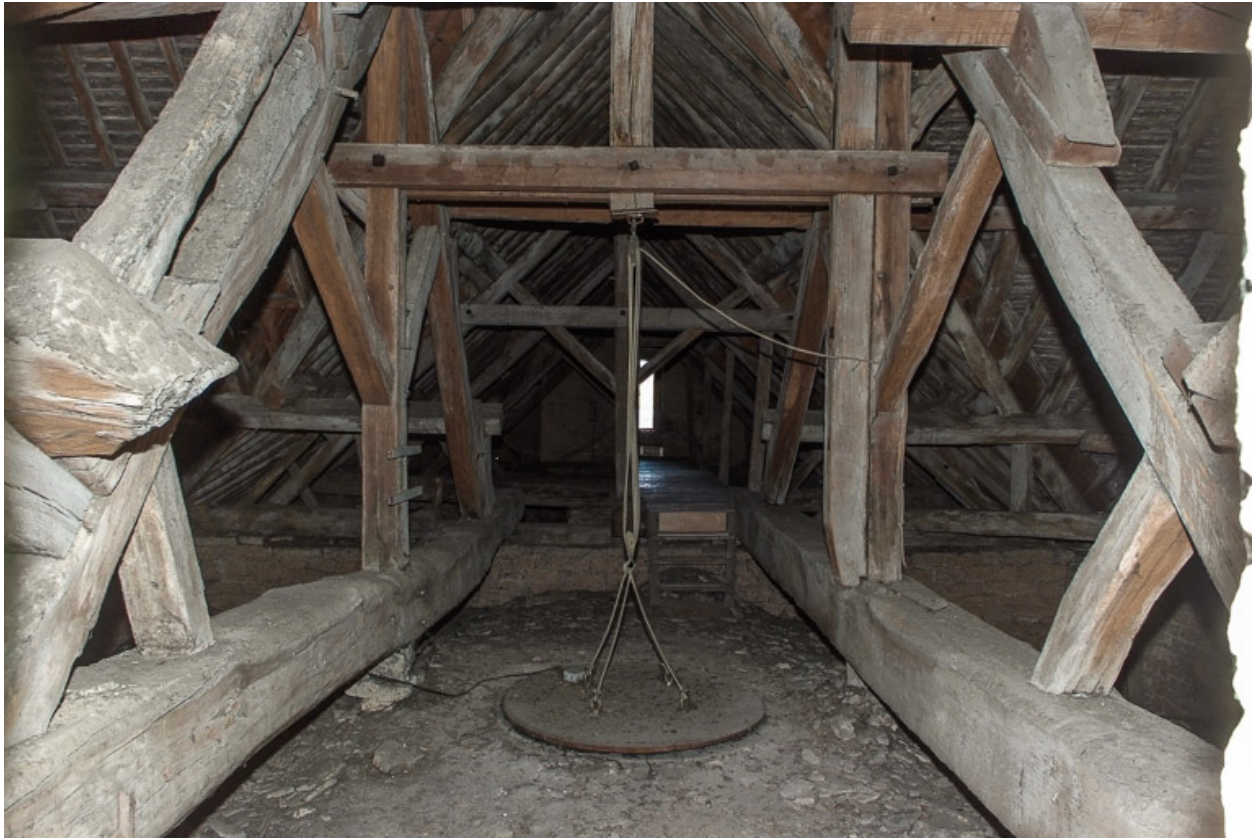
Combles, vue prise au-dessus de la croisée.
