Bourgogne-Franche-Comté, Doubs  
Besançon  
îlot Proudhon  
8 rue Morand

## immeuble

Numéro de dossier : IA25000603  
Date de l'enquête initiale : 1996  
Date(s) de rédaction : 2009  
Cadre de l'étude : enquête thématique régionale demeures bisontines  
Degré d'étude : étudié

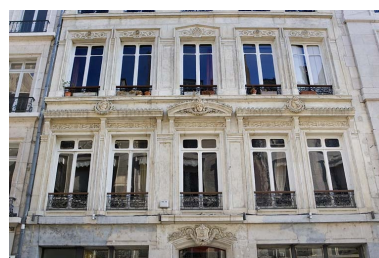
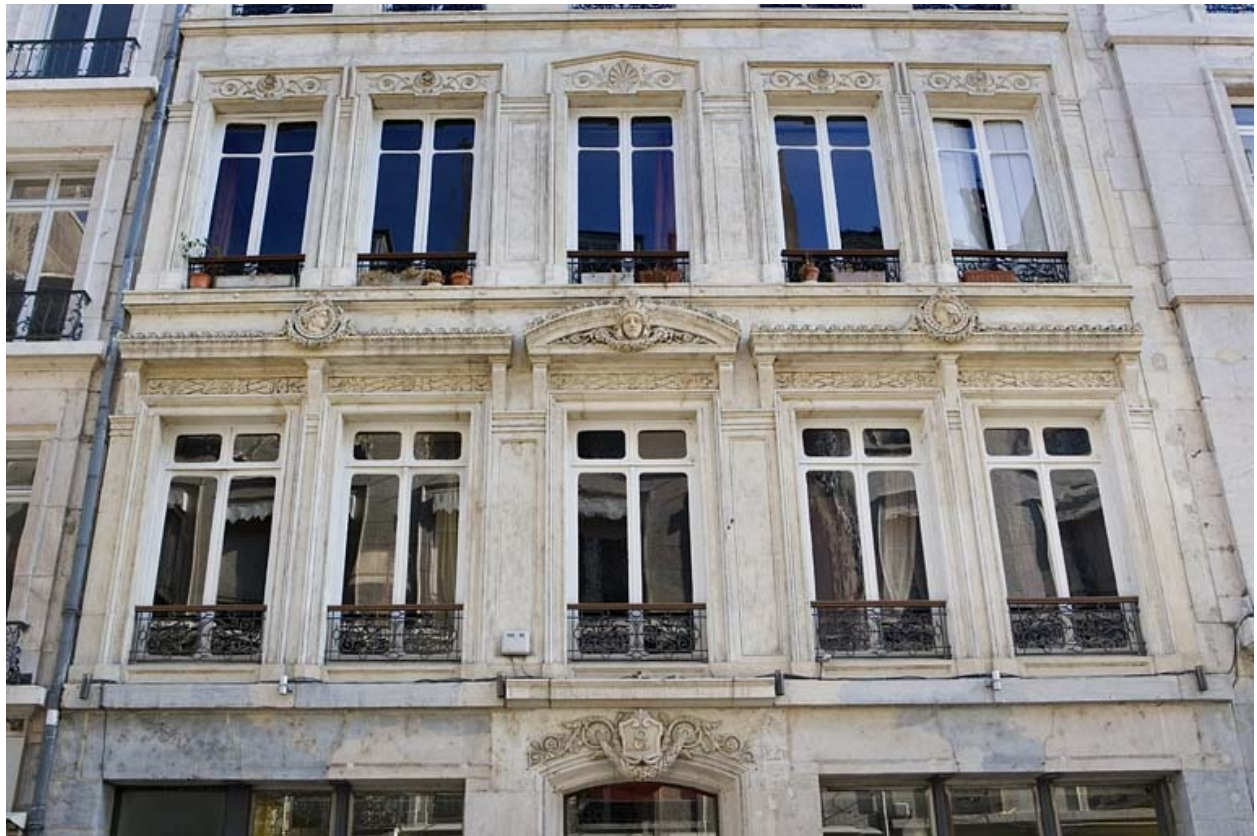
Vue d'ensemble de la façade sur rue, de face.  
Phot. Yves Sancey  
IVR43\_20082500006NUC2A

Vue d'ensemble de la façade sur rue, de face.

Matériau(x) du gros-oeuvre, mise en oeuvre et revêtement : calcaire, pierre de taille  
Matériau(x) de couverture : tuile plate, zinc en couverture  
Étage(s) ou vaisseau(x) : sous-sol, 3 étages carrés, étage de comble  
Élévations extérieures : élévation ordonnancée  
Escaliers : escalier dans-oeuvre : escalier tournant à retours avec jour, escalier en charpente

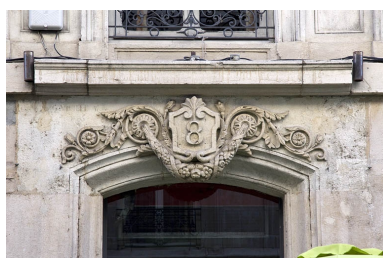
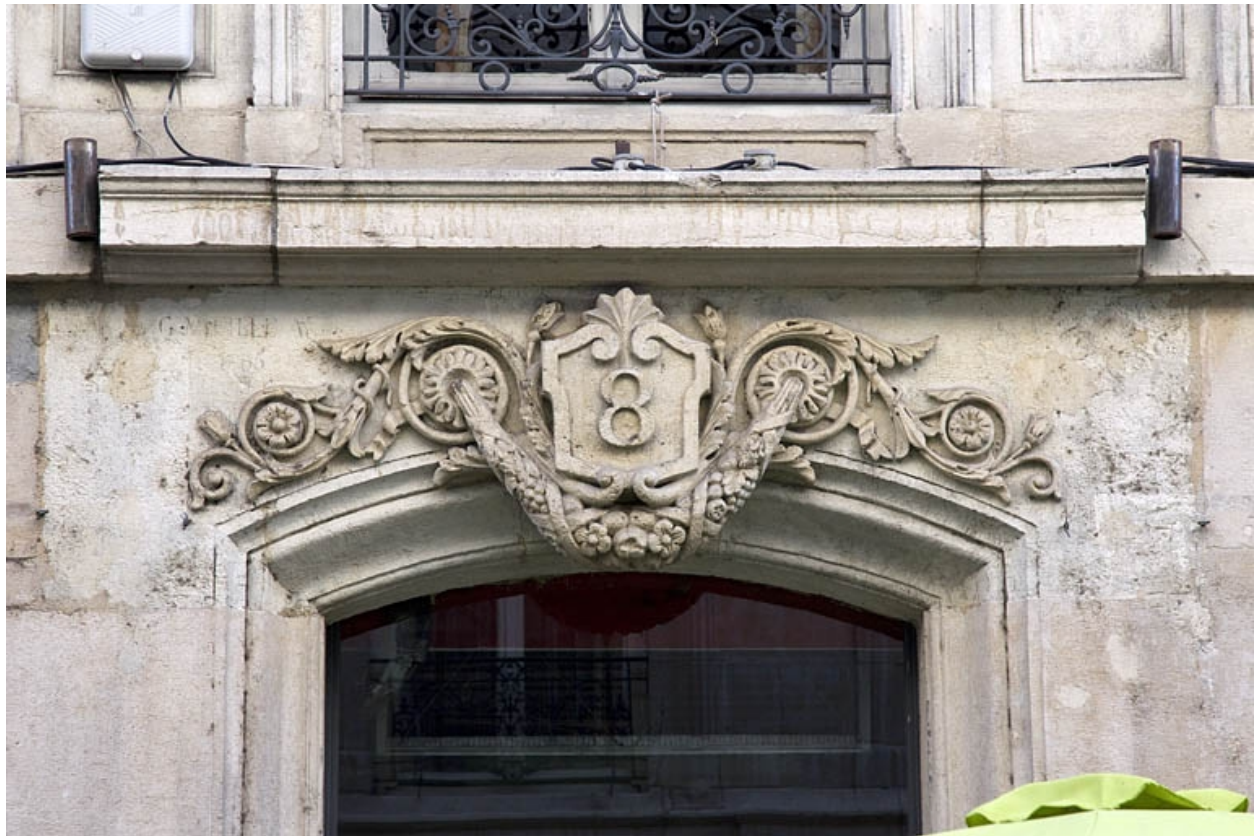
Façade antérieure, porte du couloir : détail du décor du linteau.  
Phot. Yves Sancey  
IVR43\_20122500404NUC2A

Façade antérieure, porte du couloir : détail du décor du linteau.

La clef de l'arc de la porte est décorée d'une guirlande de fleurs encadrée d'arabesques de feuillage. Les fenêtres des étages sont décorées de fleurons. Au premier étage la baie centrale est coiffée d'un fronton cintré orné d'un médaillon rond avec une tête de femme de face, les deux baies de part et d'autre sont regroupées sous une même corniche de baie, décorée d'une tête de femme de profil dans un médaillon également rond.

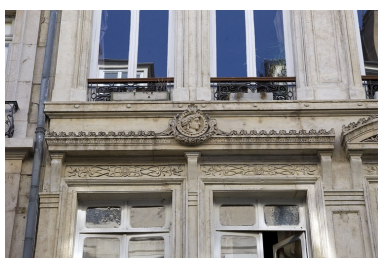
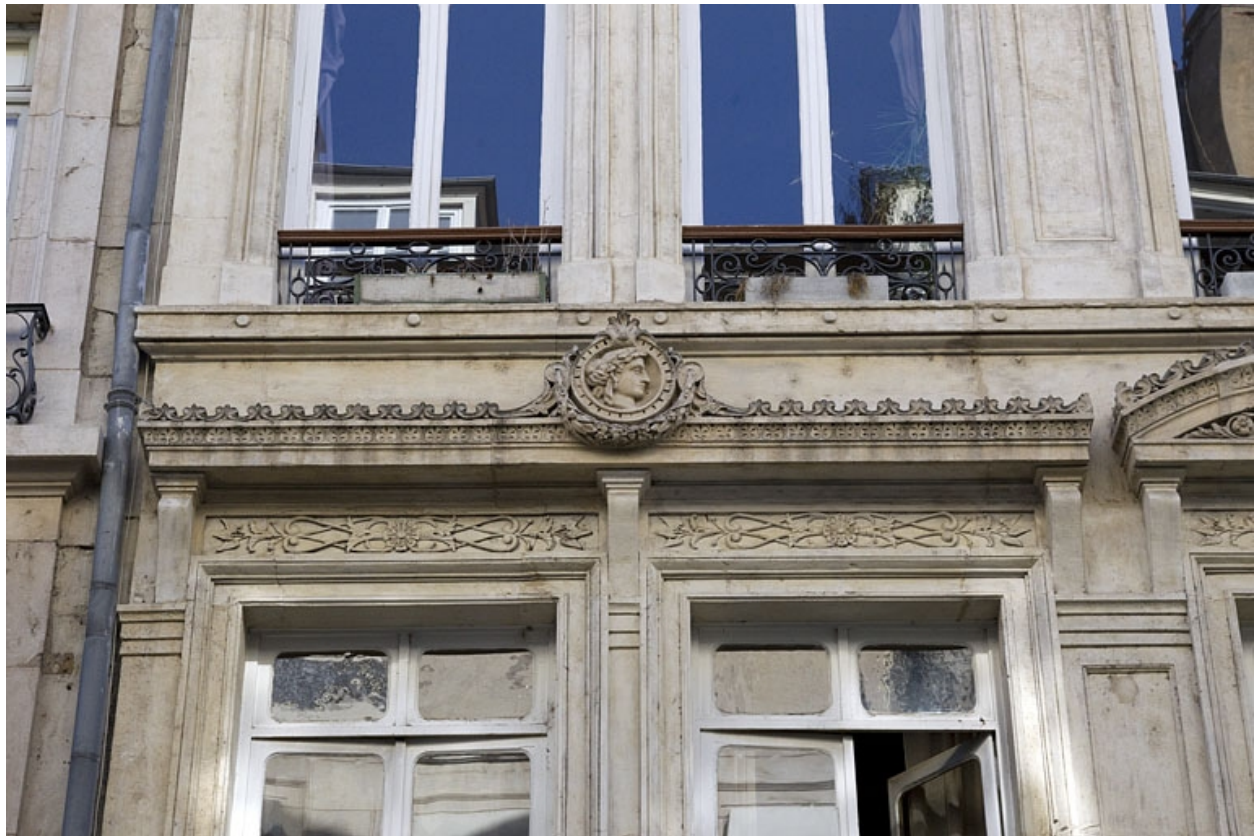
Façade antérieure, premier étage : détail de la frise de la partie gauche.  
Phot. Yves Sancey  
IVR43\_20122500405NUC2A

Façade antérieure, premier étage : détail de la frise de la partie gauche.

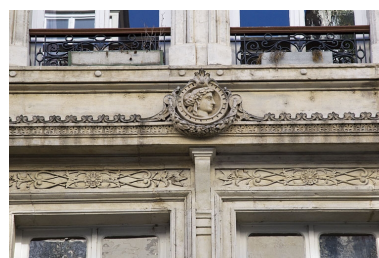
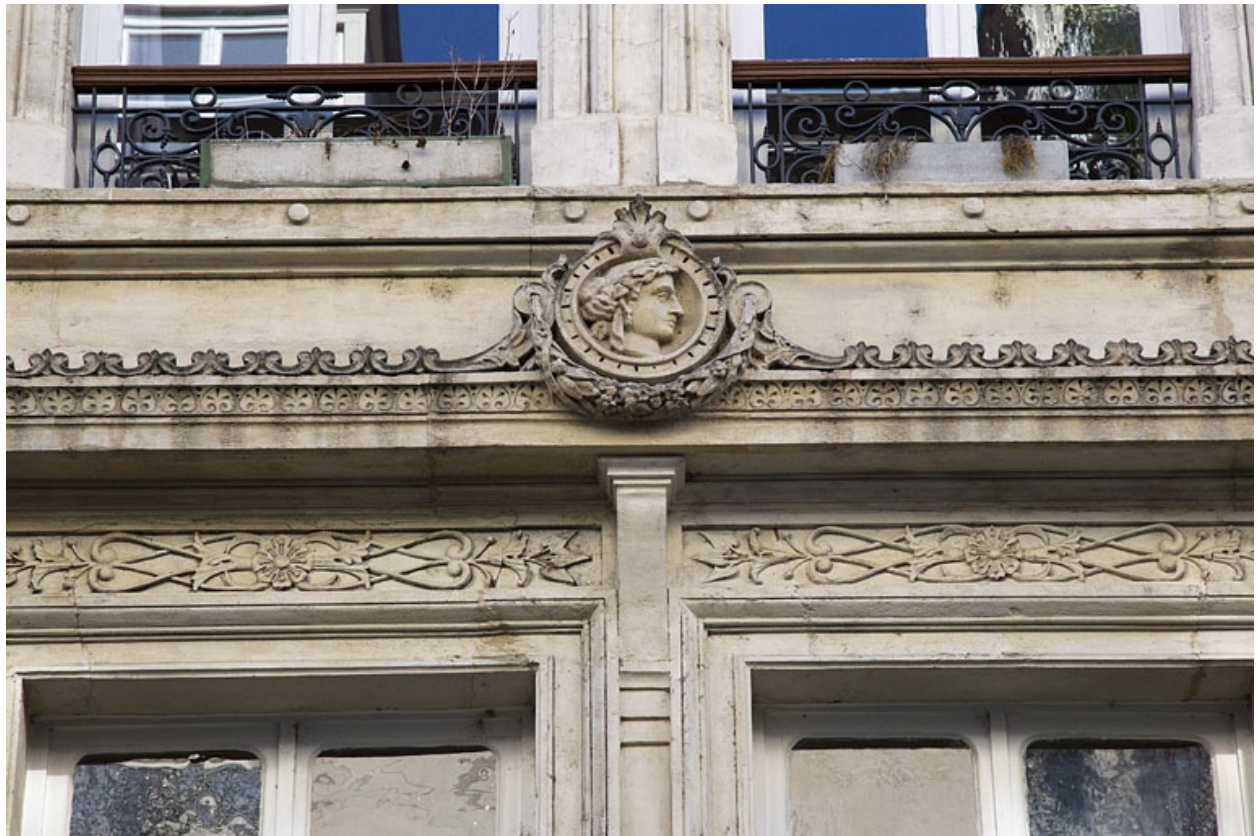
Façade antérieure, premier étage : partie gauche, détail du médaillon décorant la frise.  
Phot. Yves Sancey  
IVR43\_20122500410NUC2A

Façade antérieure, premier étage : partie gauche, détail du médaillon décorant la frise.

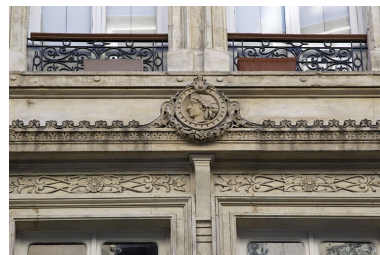
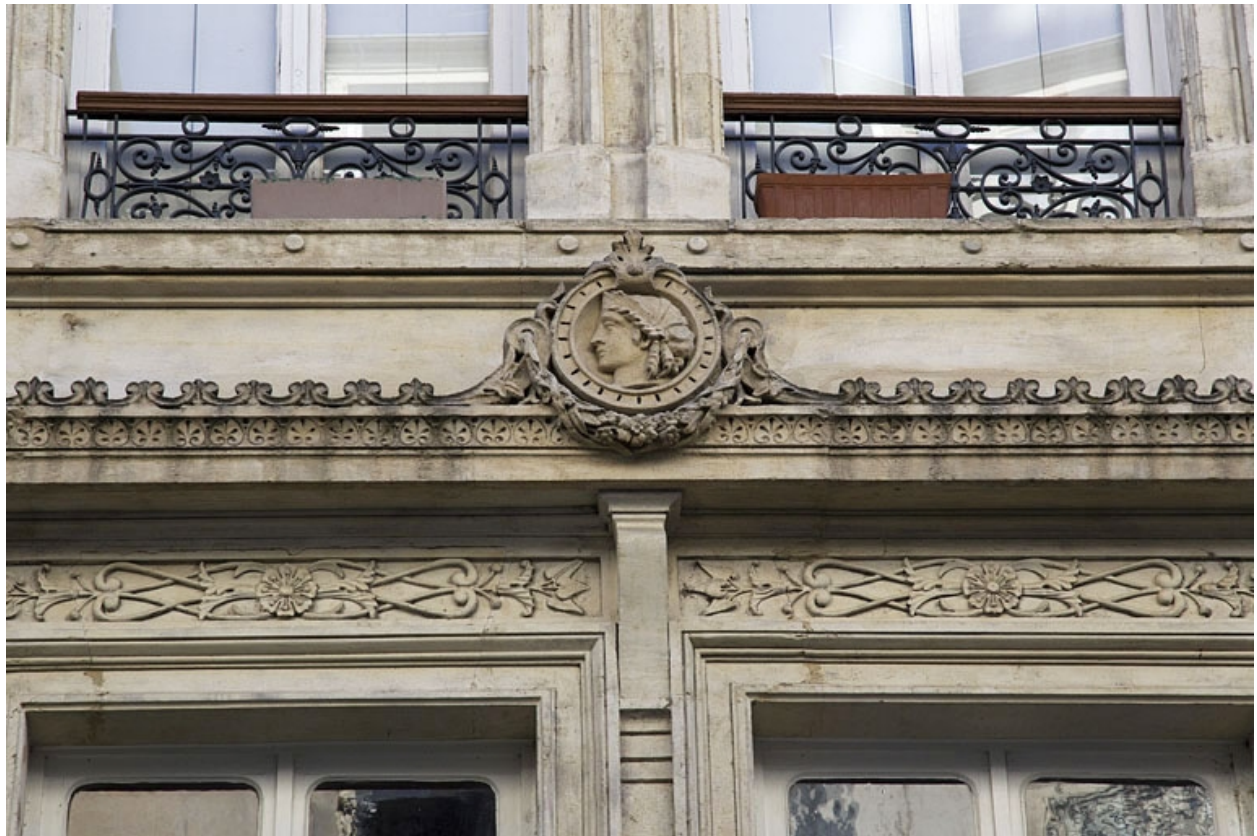
Façade antérieure, premier étage : partie droite, détail du médaillon ornant la frise.

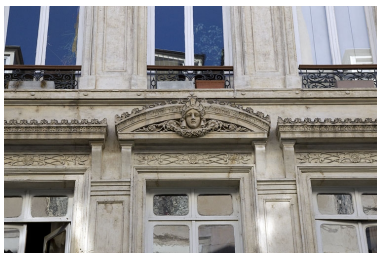
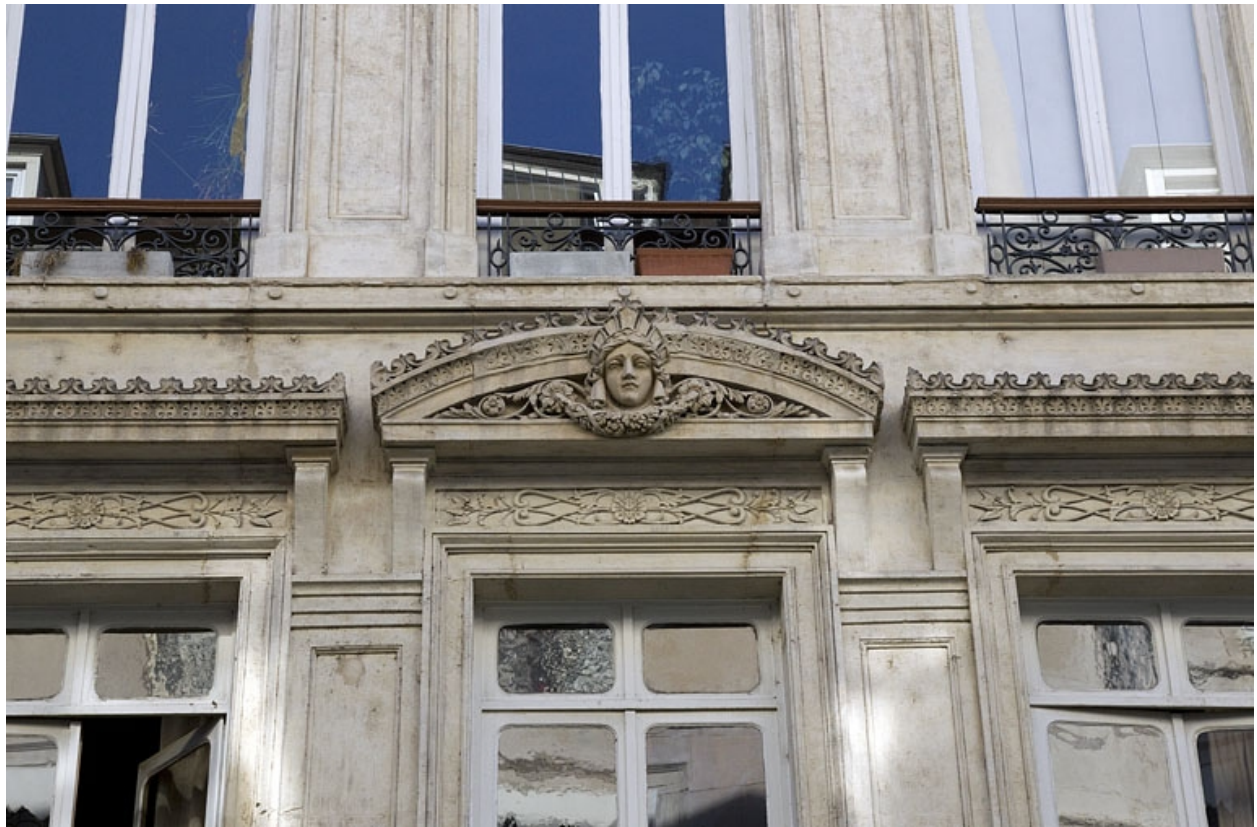
Façade antérieure, premier étage : détail du fronton sur la fenêtre centrale.

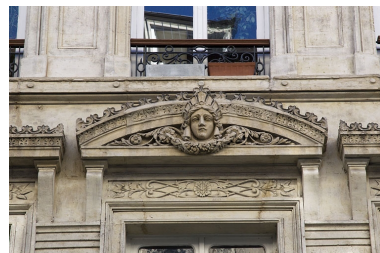
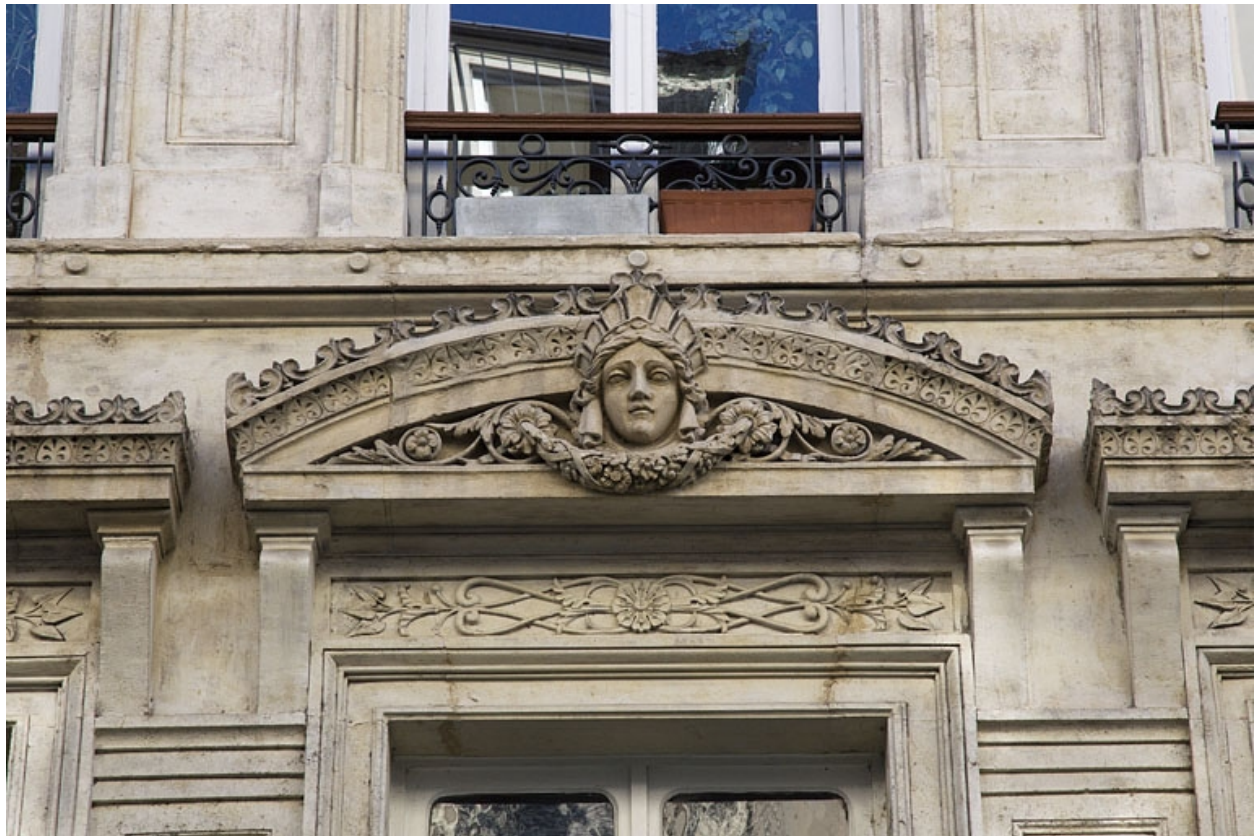
Façade antérieure, premier étage : détail du décor du fronton de la fenêtre centrale.

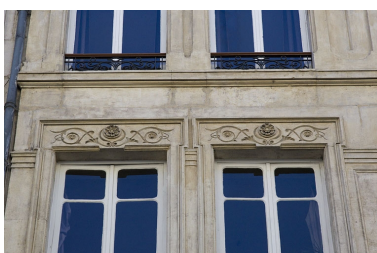
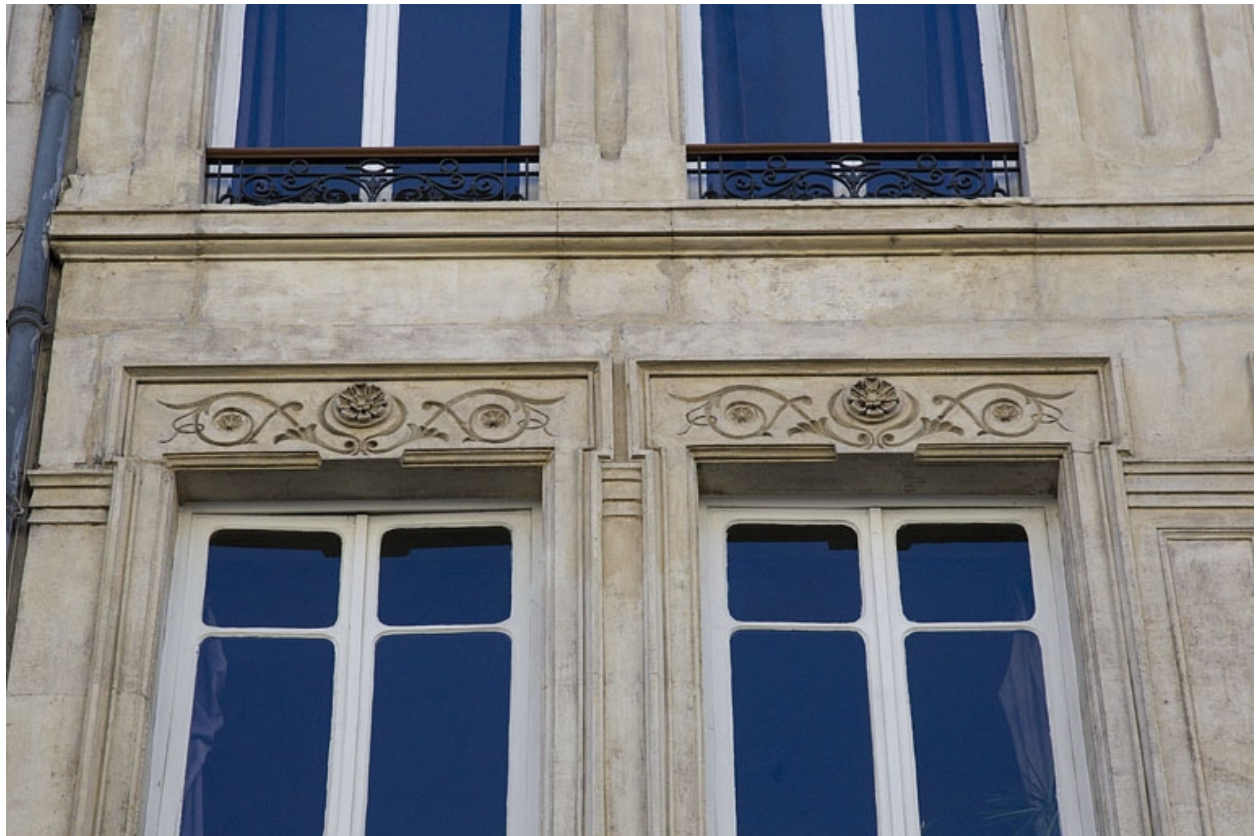
Façade antérieure, deuxième étage : partie gauche, détail du décor de deux fenêtres.
