Bourgogne-Franche-Comté, Côte-d'Or  
Grancey-le-Château-Neuvelle  
1 cour du Louvre

## maison

Numéro de dossier : IA21005894

Cadre de l'étude : enquête thématique départementale toitures en pierre dans le Parc national de forêts

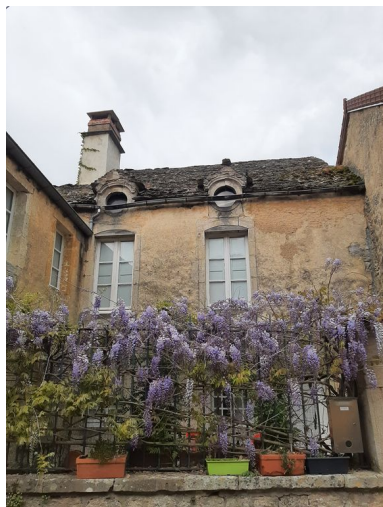
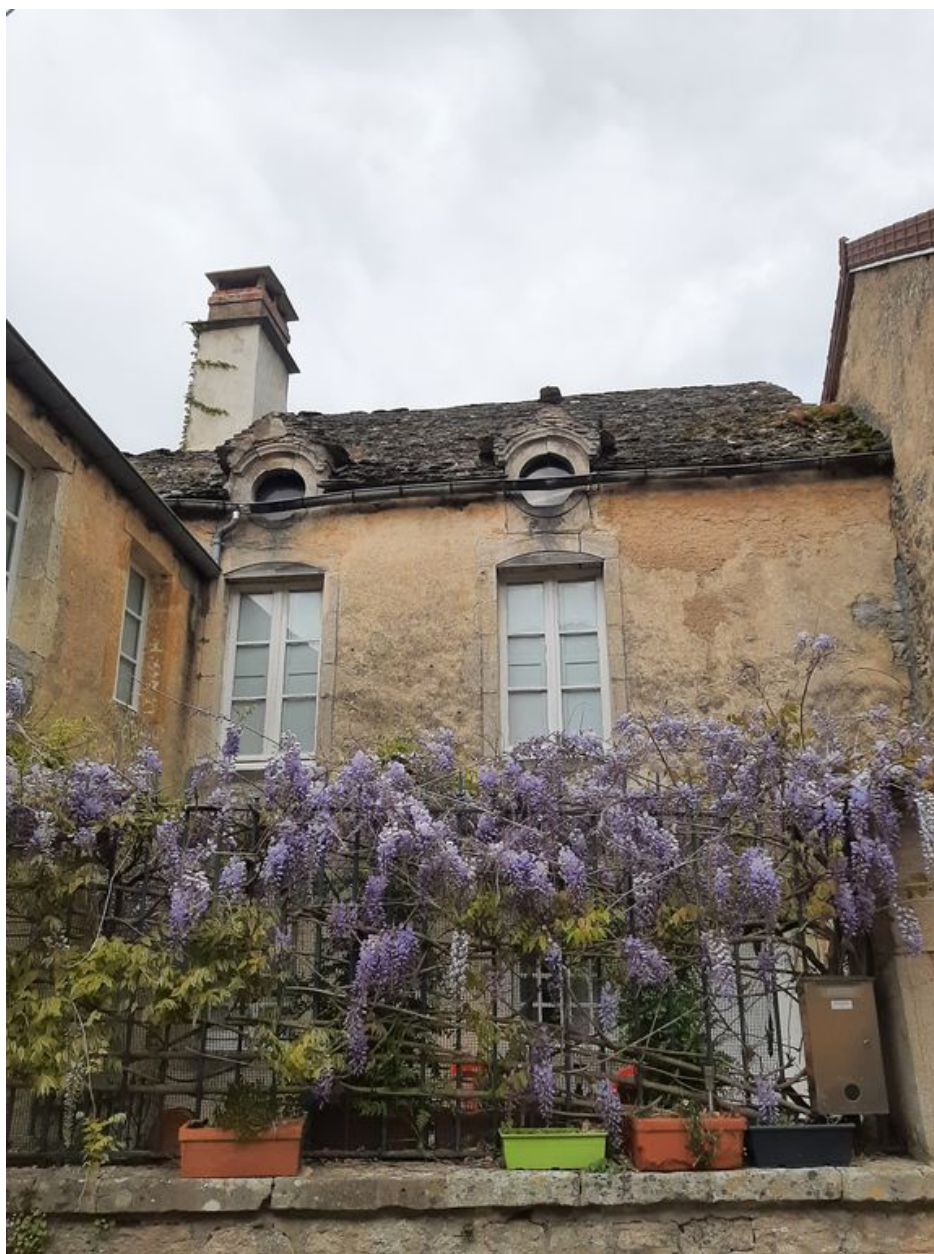
Vue de la maison depuis  
l'ouest (cour du Louvre).  
Phot. Baptiste Quost  
IVR26\_20232100282NUC2A

Vue de la maison depuis l'ouest (cour du Louvre).

La maison (déjà représentée sur le plan cadastral napoléonien avec des dimensions proches de celles d'aujourd'hui) paraît avoir été construite au cours du 18<sup>e</sup> siècle, comme le suggèrent les fenêtres de l'étage à arcs segmentaires délardés ainsi que les occuli qui les surmontent.

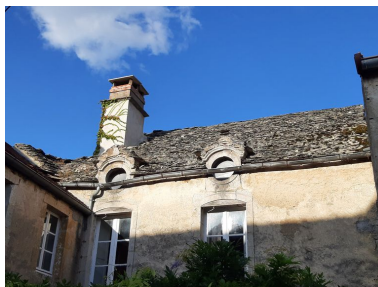
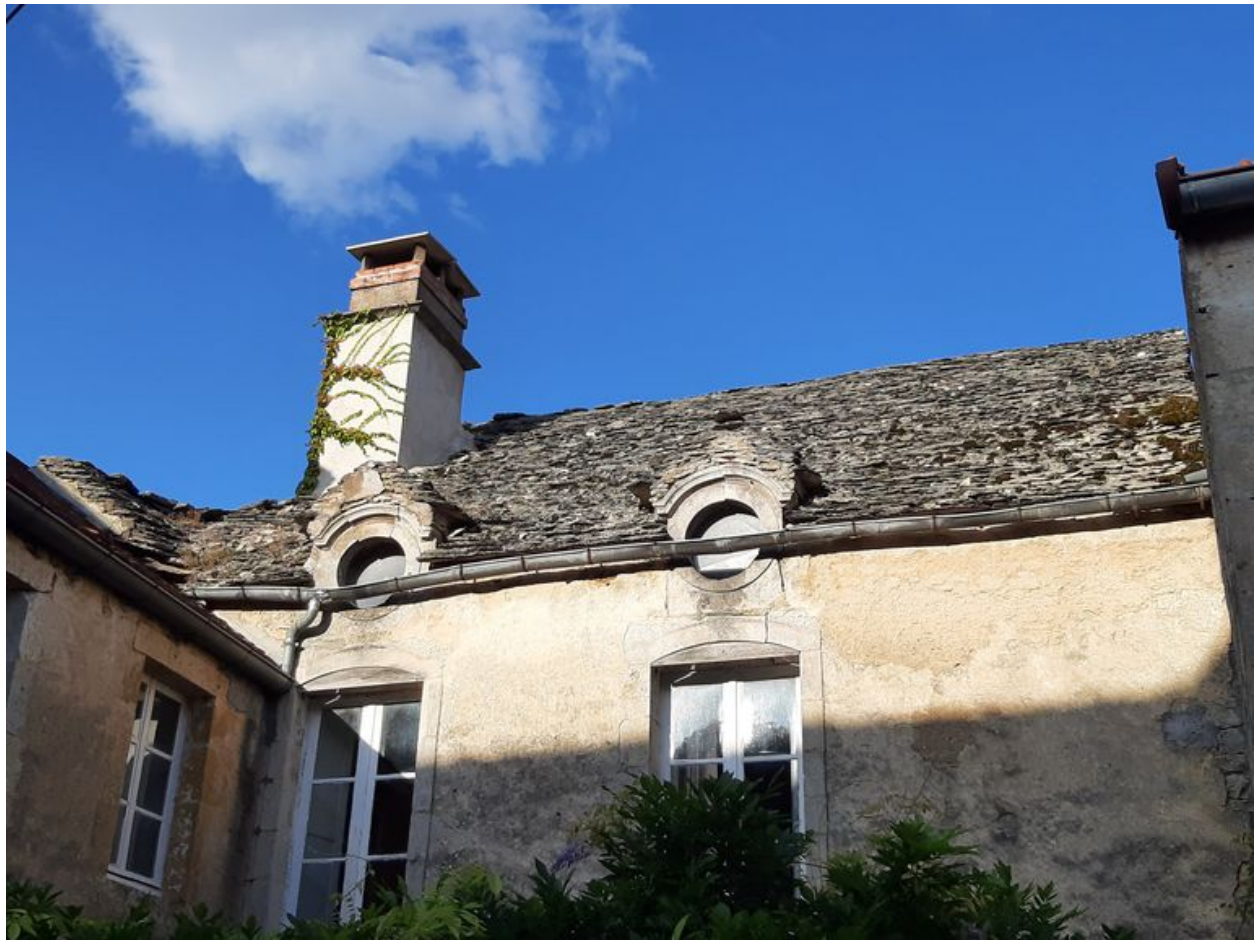
Détail du toit en laves et des  
oculi disposés en lucarne.  
Phot. Baptiste Quost  
IVR26\_20232100283NUC2A

Détail du toit en laves et des oculi disposés en lucarne.

Cette belle maison de village, bâtie à proximité du château de Grancey, conserve une couverture en laves complète : deux longs pans, auxquels s'ajoute une petite extension au nord. Ce toit est un des rares du corpus à présenter des aérations (deux laves formant une baie en triangle, couvertes d'une grande lave) et, surtout, des lucarnes sous formes d'occuli.

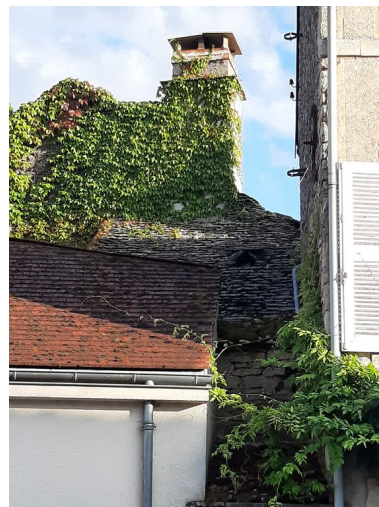
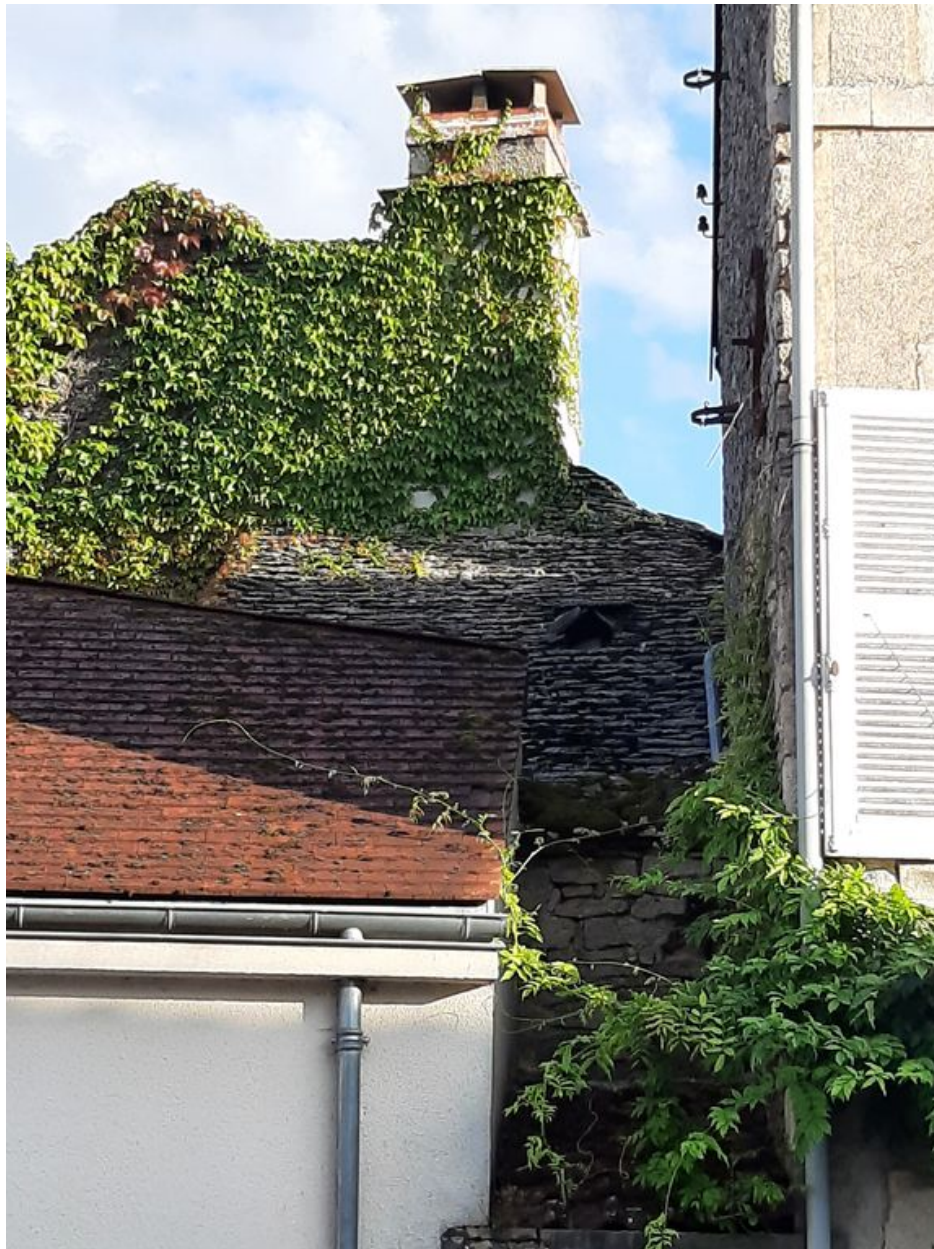
Vue de la petite extension  
nord-ouest couverte en lave.  
Phot. Baptiste Quost  
IVR26\_20232100284NUC2A

Vue de la petite extension nord-ouest couverte en lave.

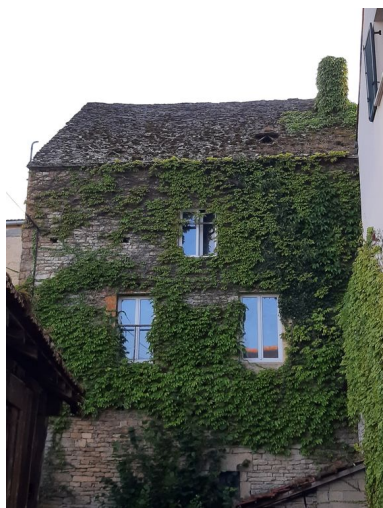
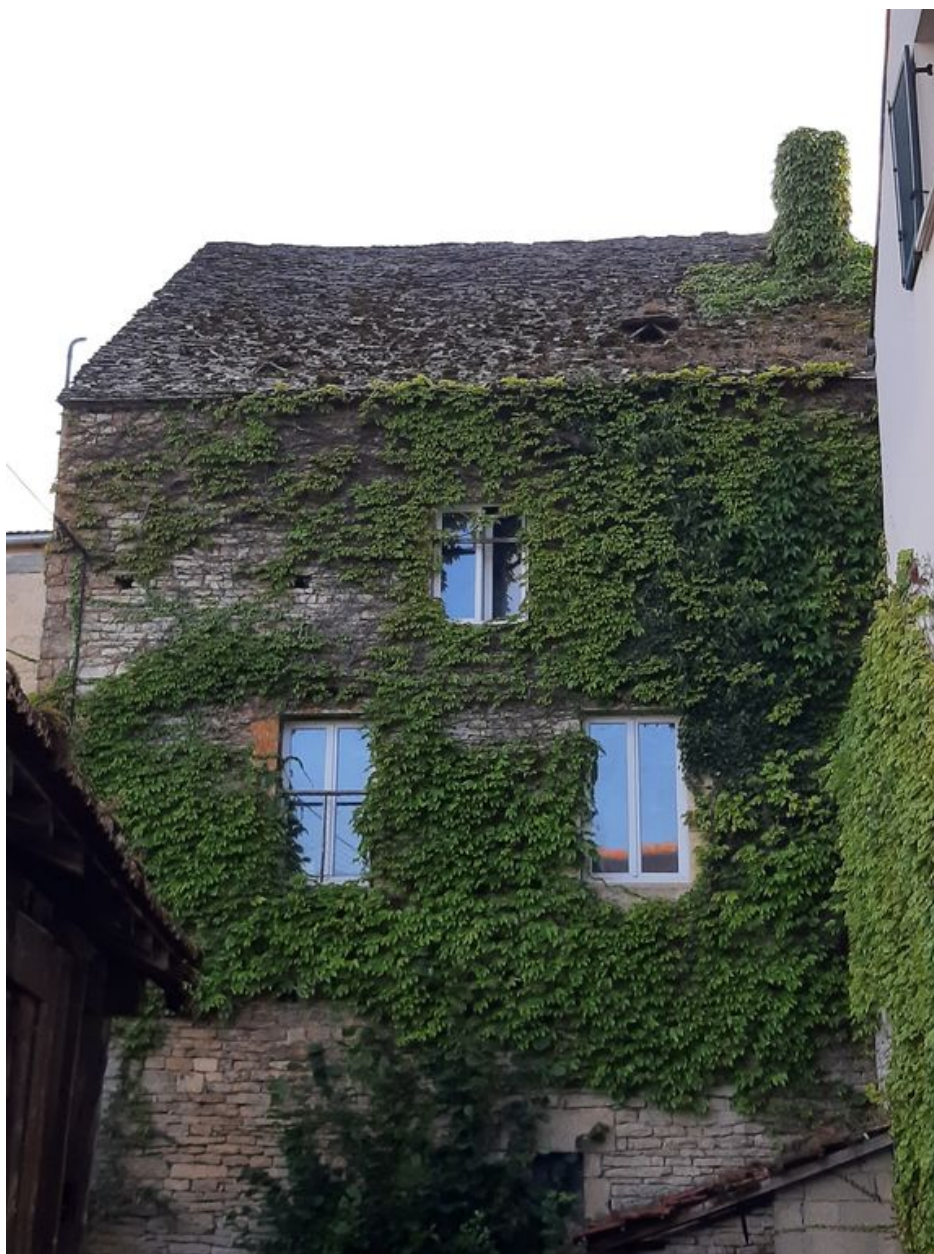
Vue du pan de toit  
arrière, au nord-est.  
Phot. Baptiste Quost  
IVR26\_20232100285NUC2A

Vue du pan de toit arrière, au nord-est.
