Bourgogne, Côte-d'Or
Dijon
11 boulevard de Verdun

salle de concert dite l'Auditorium

Numéro de dossier : IA21004026

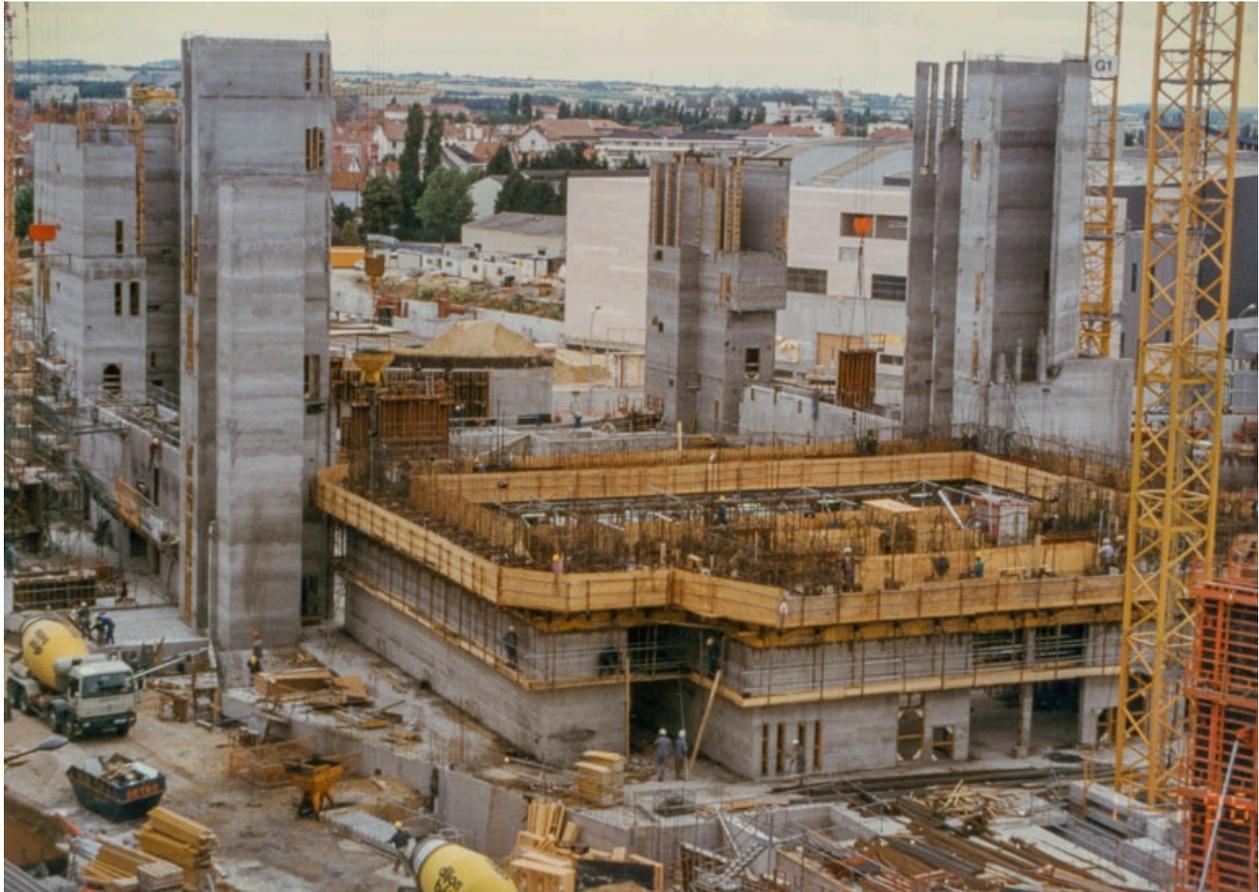
Construction : vue d'ensemble de la cage de scène, depuis le sud. 1er juillet 1996.

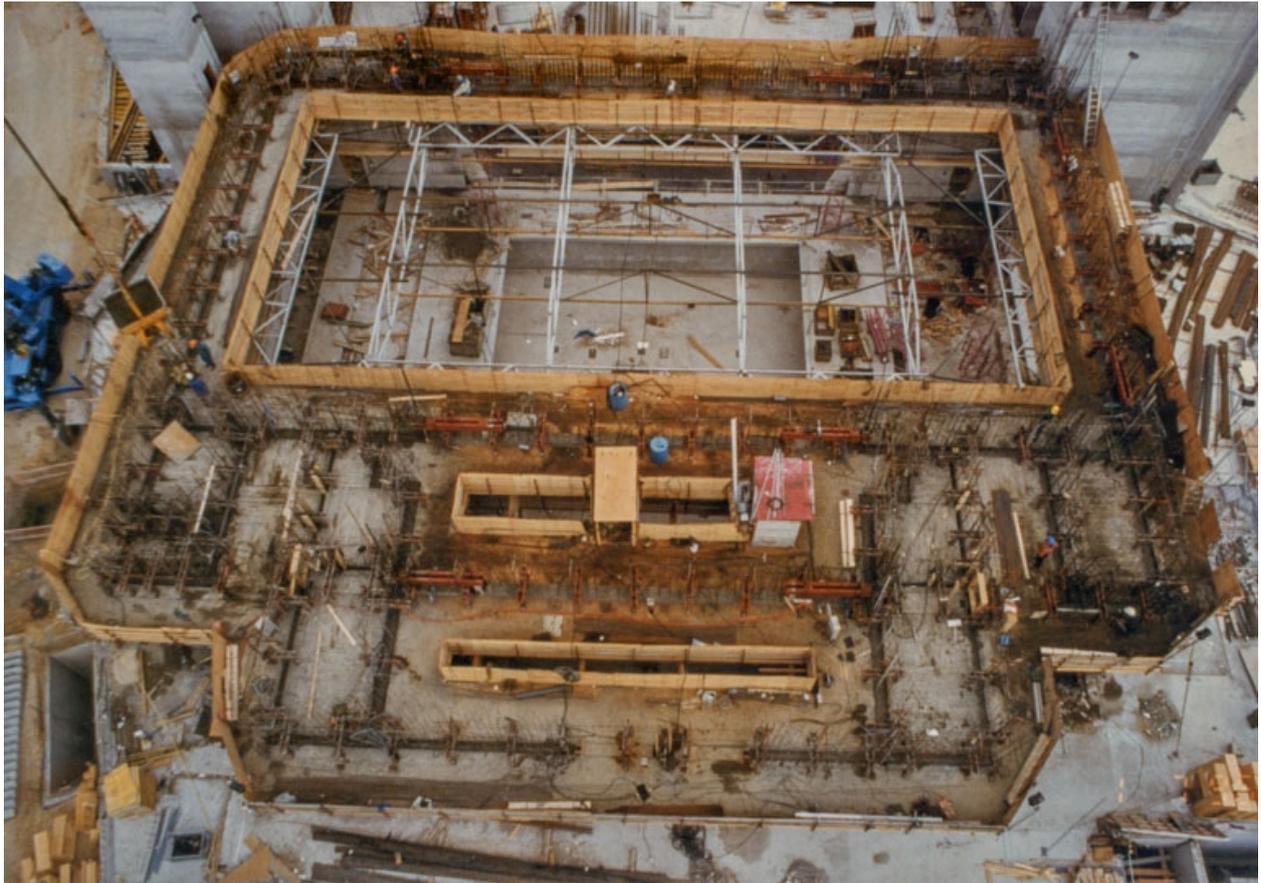
Construction : vue plongeante sur la cage de scène, depuis le sud. 1er juillet 1996.

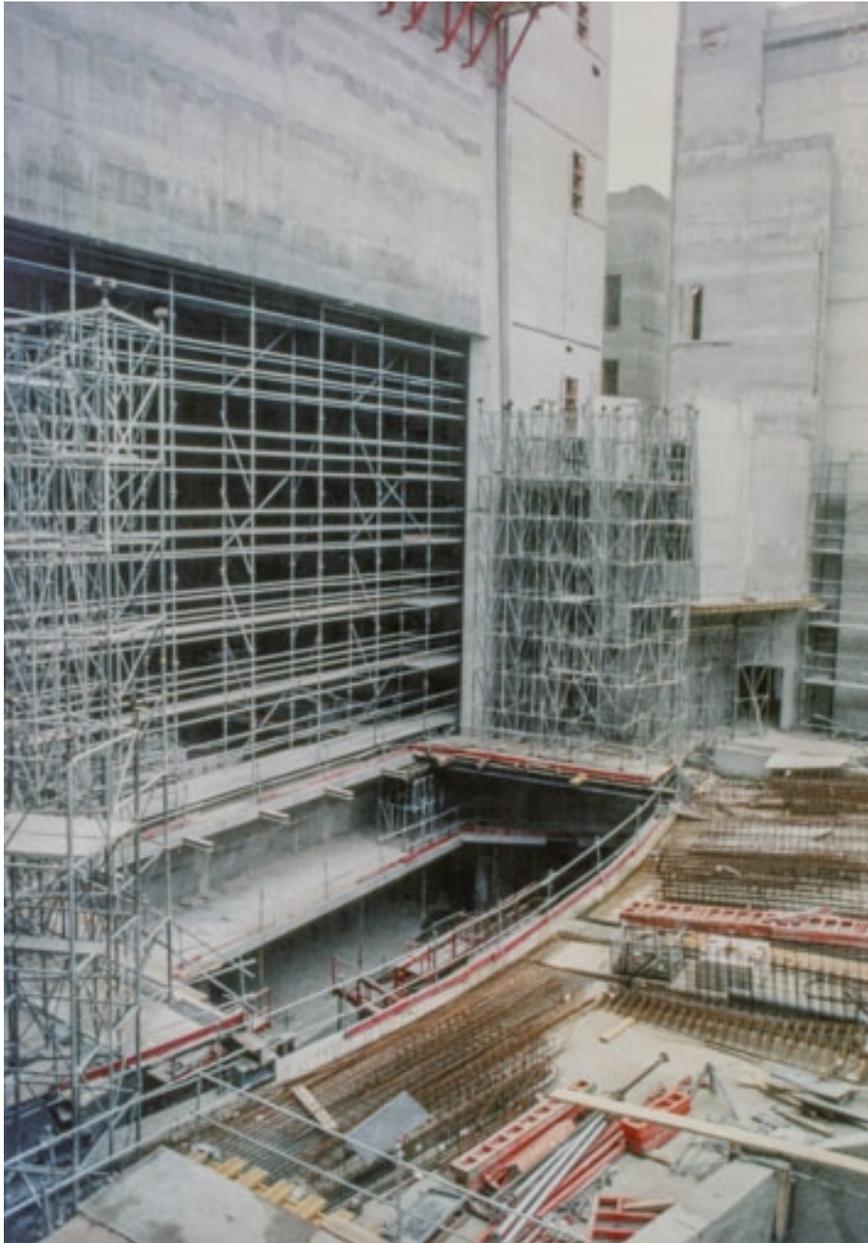
Construction : fosse d'orchestre et cadre de scène. 28 octobre 1996.

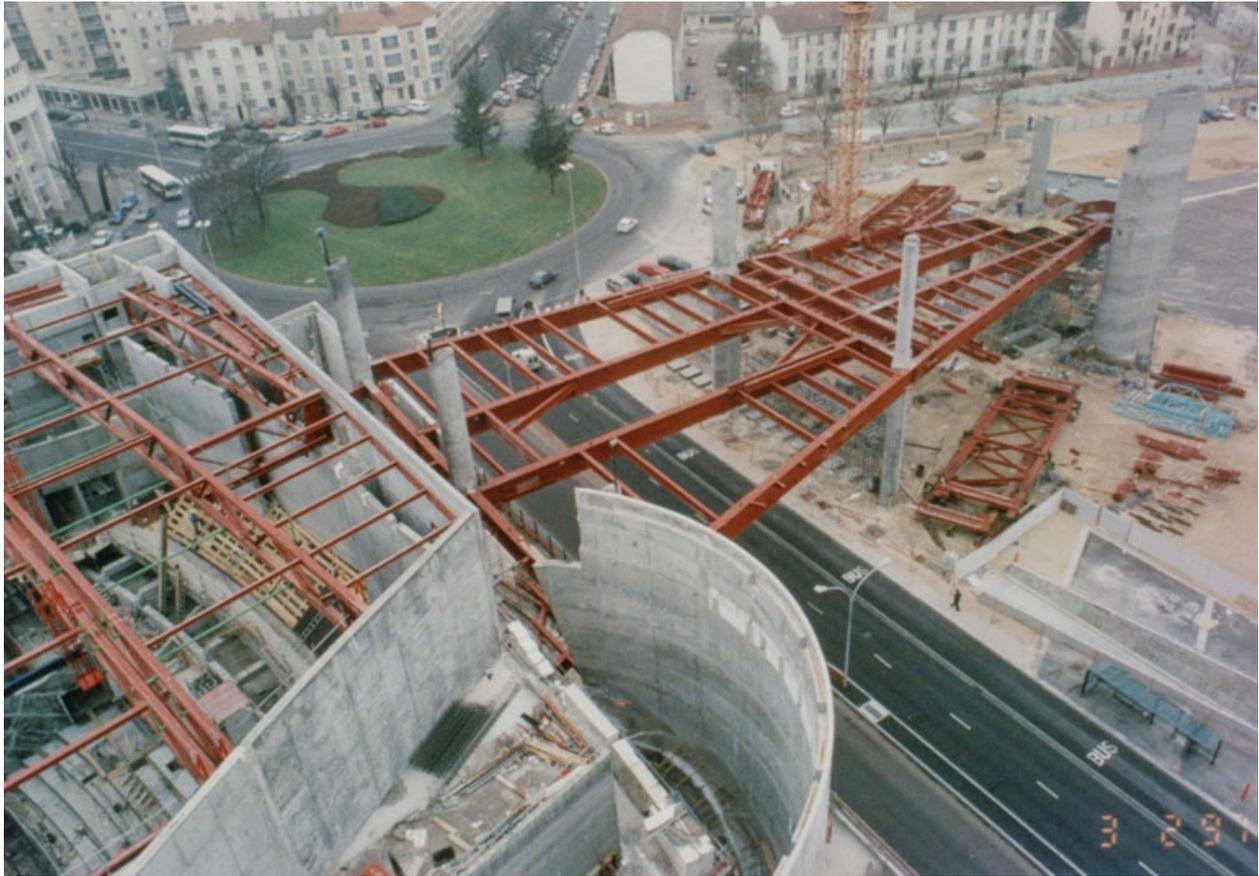
Construction : charpente métallique du corps enjambant le boulevard de Champagne. 3 février 1997.

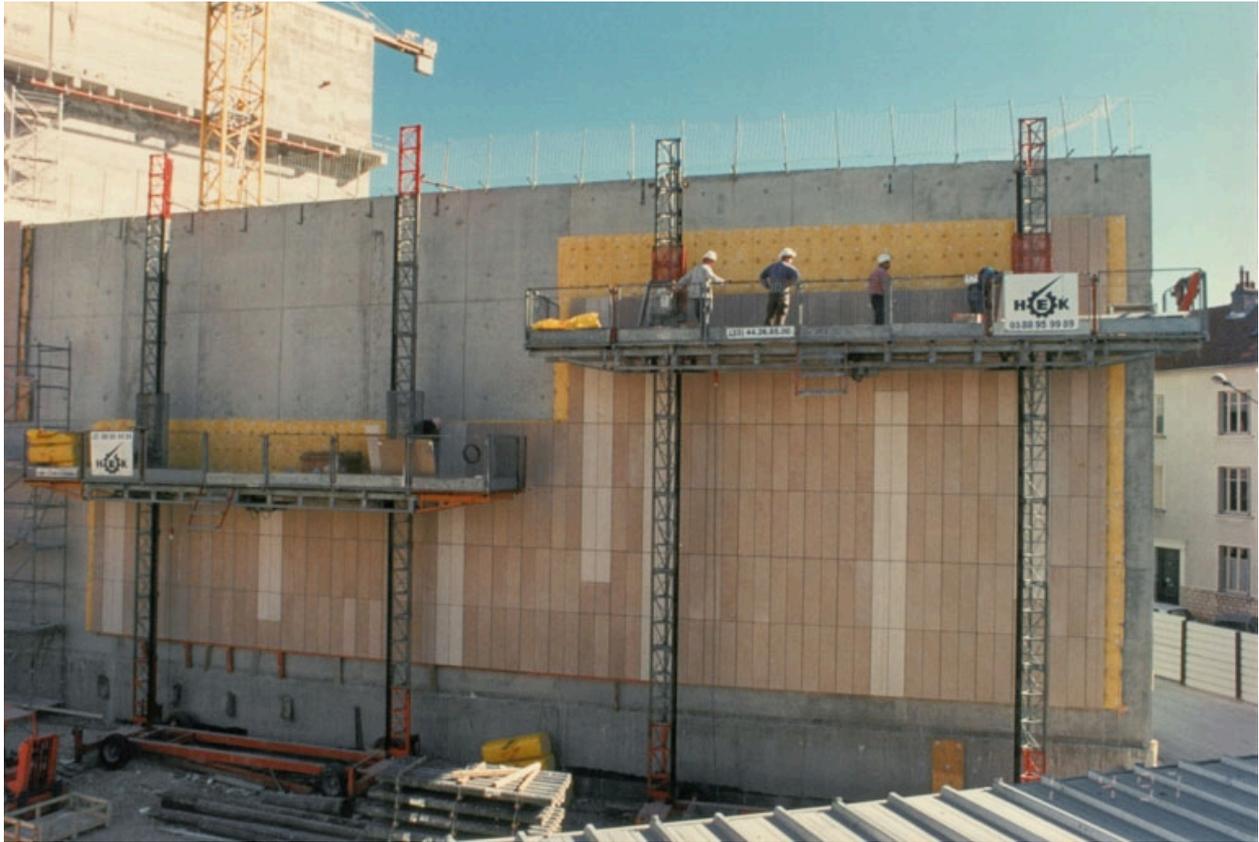
Construction : isolation d'un mur. 1er avril 1997.

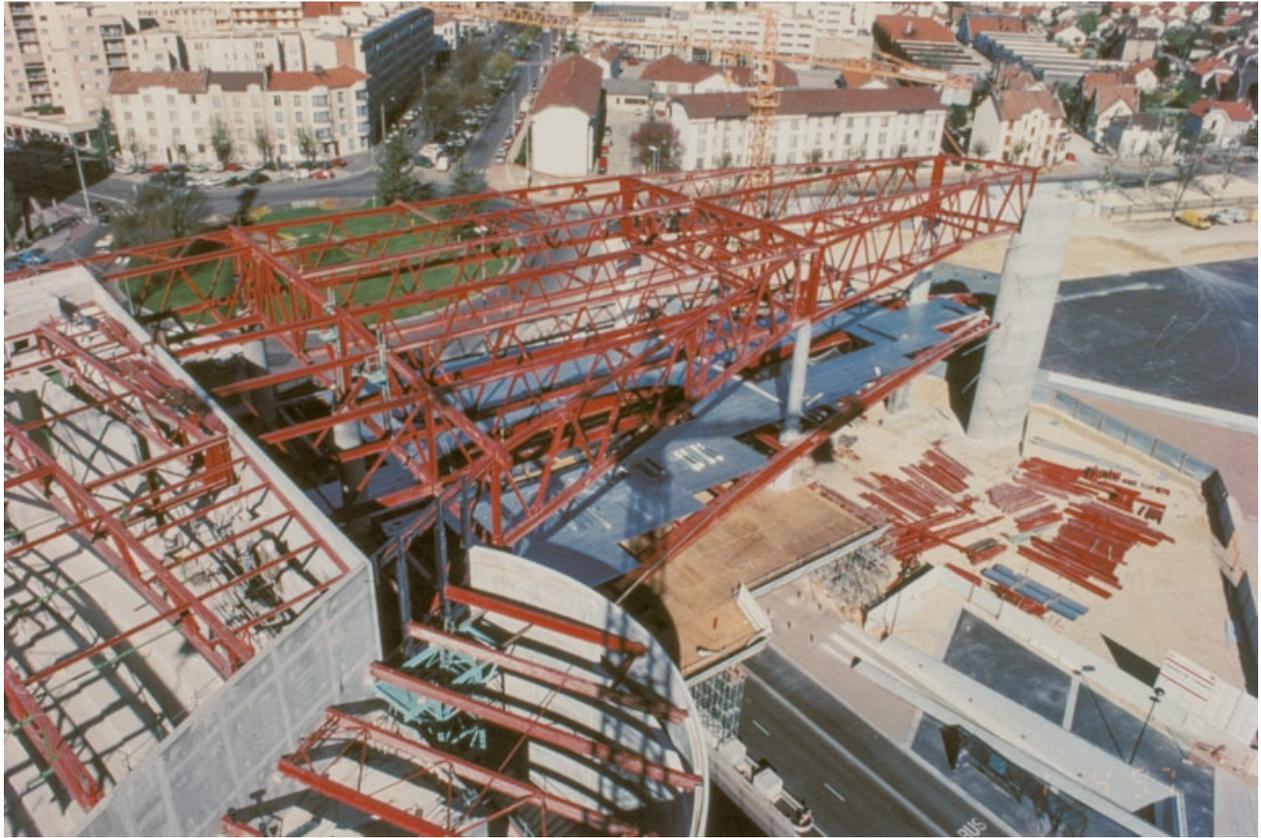
Construction : charpente métallique du corps enjambant le boulevard de Champagne. 1er avril 1997.

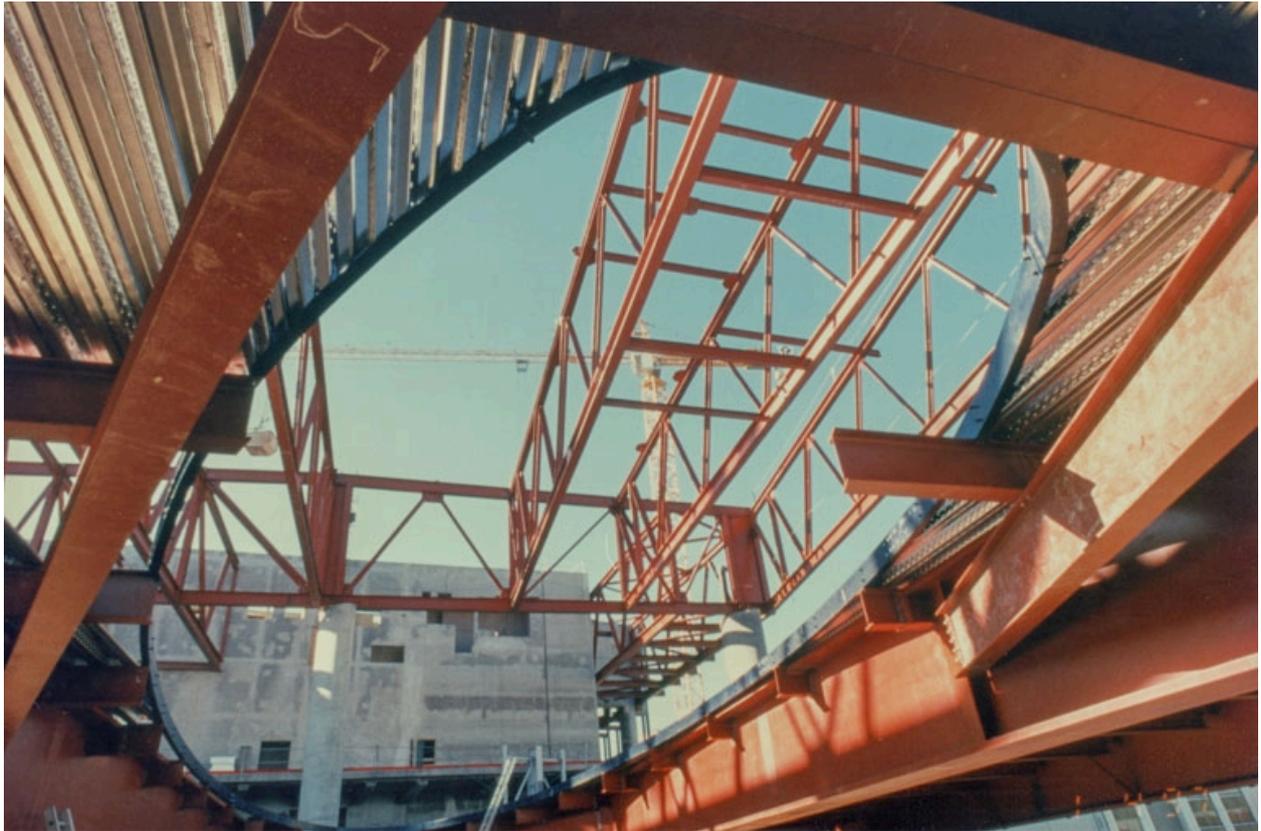
Construction : charpente métallique supportant le puits de lumière, vue du sol. 1er avril 1997.

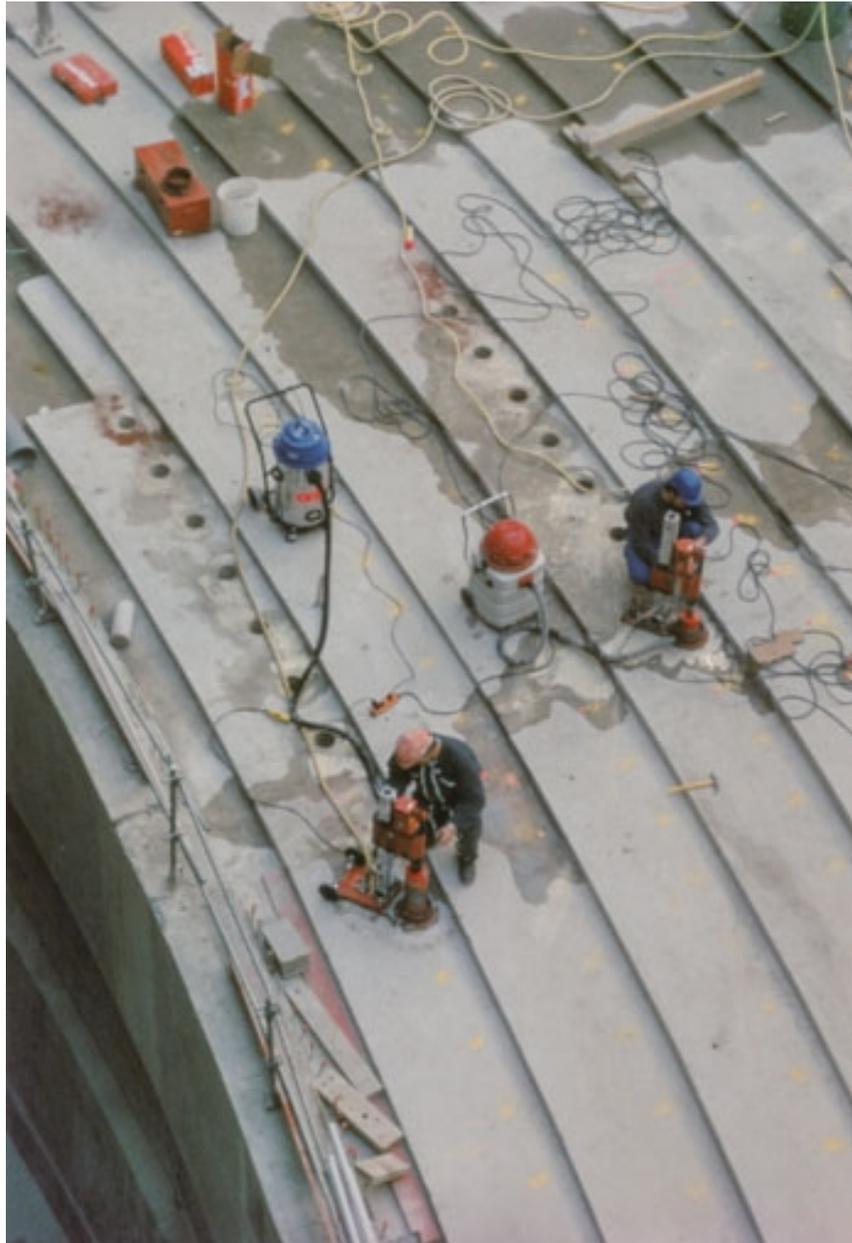
Construction : carottage des conduits de ventilation des fauteuils. 1er avril 1997 (?).

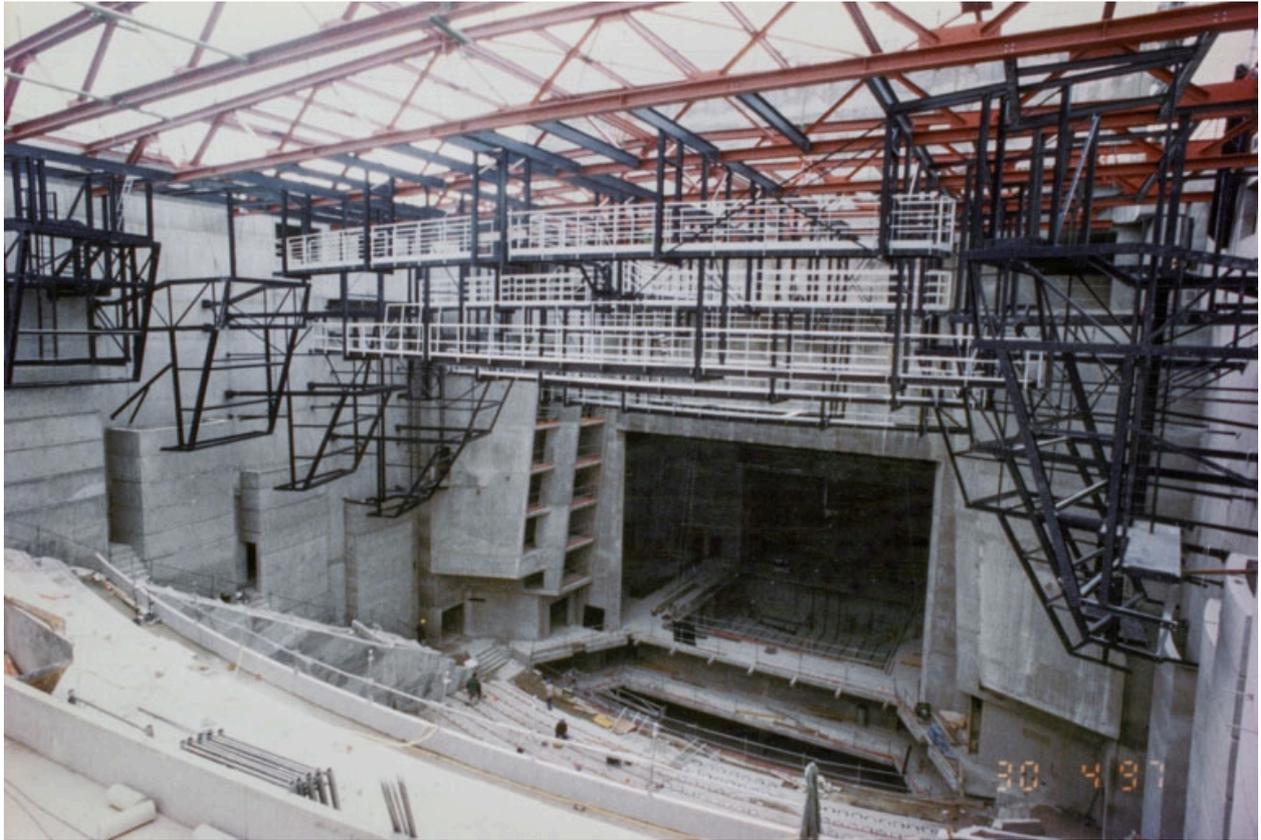
Construction : passerelles, structures métalliques des réflecteurs acoustiques et cadre de scène. 30 avril 1997.

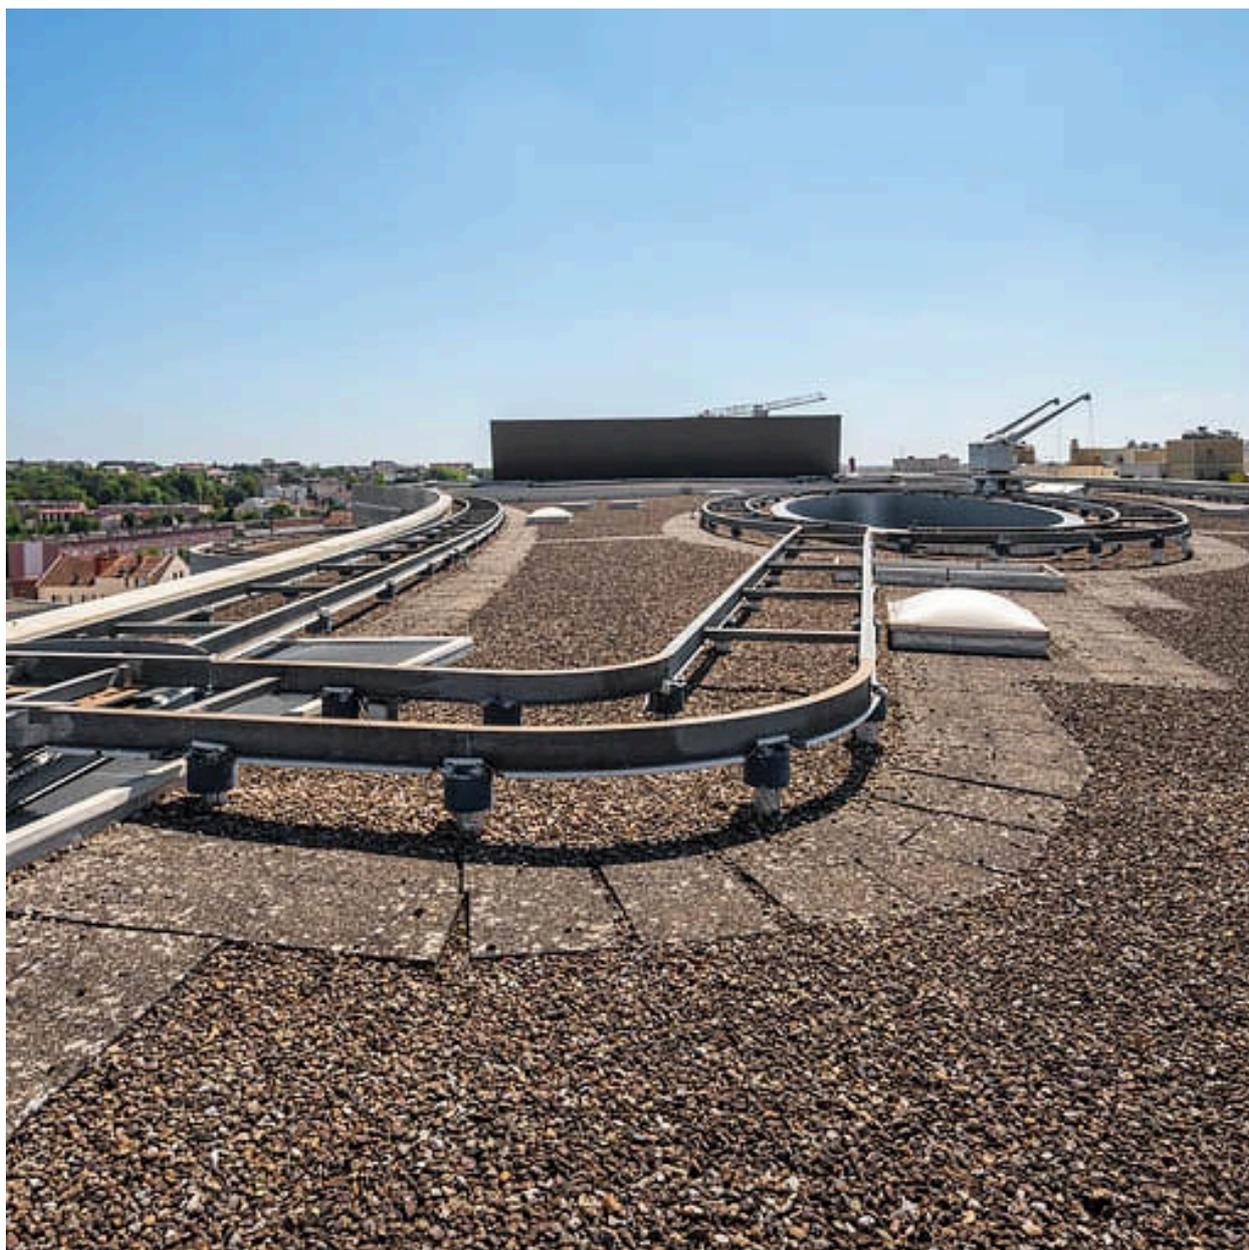
Toit terrasse au-dessus de la salle : rail du chariot permettant le déplacement de la nacelle utilisée pour le nettoyage des façades.

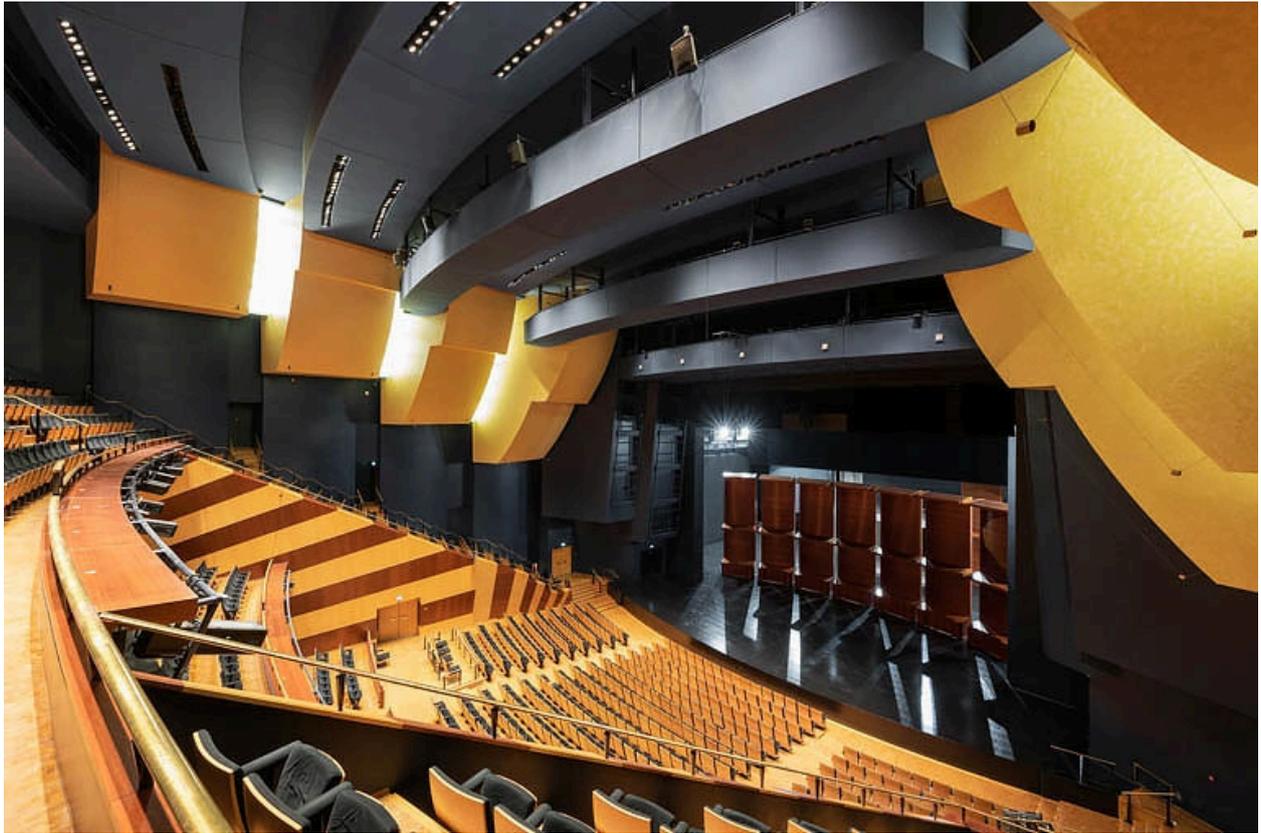
Maîtrise de l'acoustique : étage du plafond de la salle et réflecteurs acoustiques.

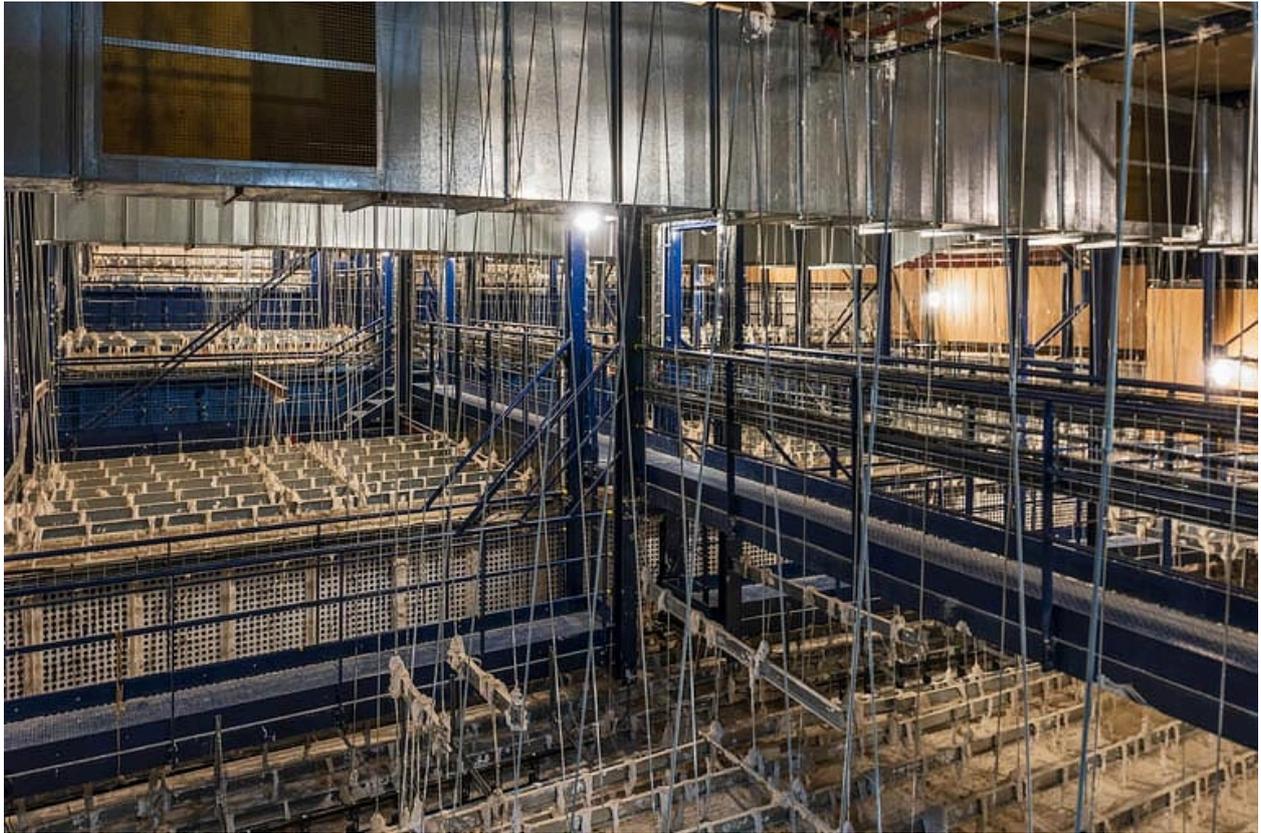
Maîtrise de l'acoustique : fixation du plafond de la salle.

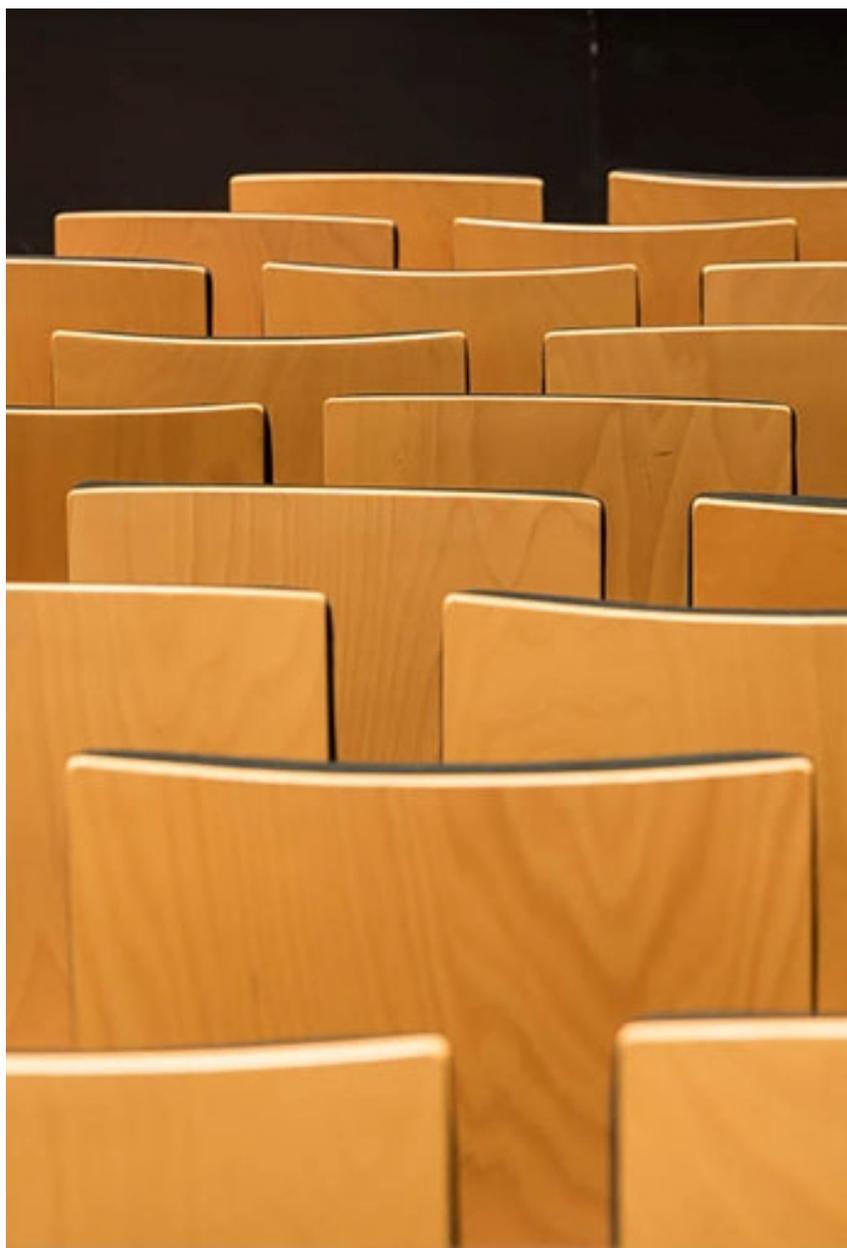
Maîtrise de l'acoustique : dossiers des fauteuils alternativement concaves et convexes.

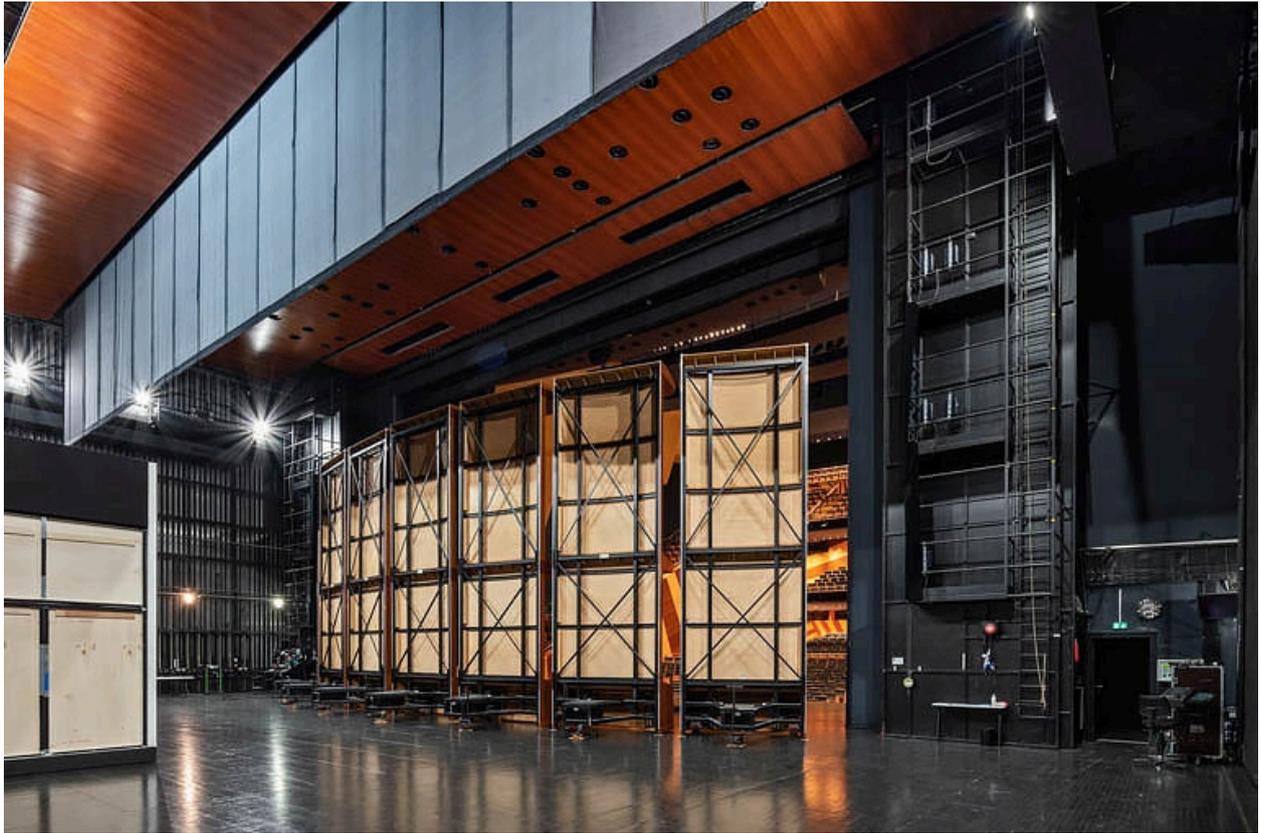
Maîtrise de l'acoustique : réflecteurs acoustiques vus de dos, depuis la scène.

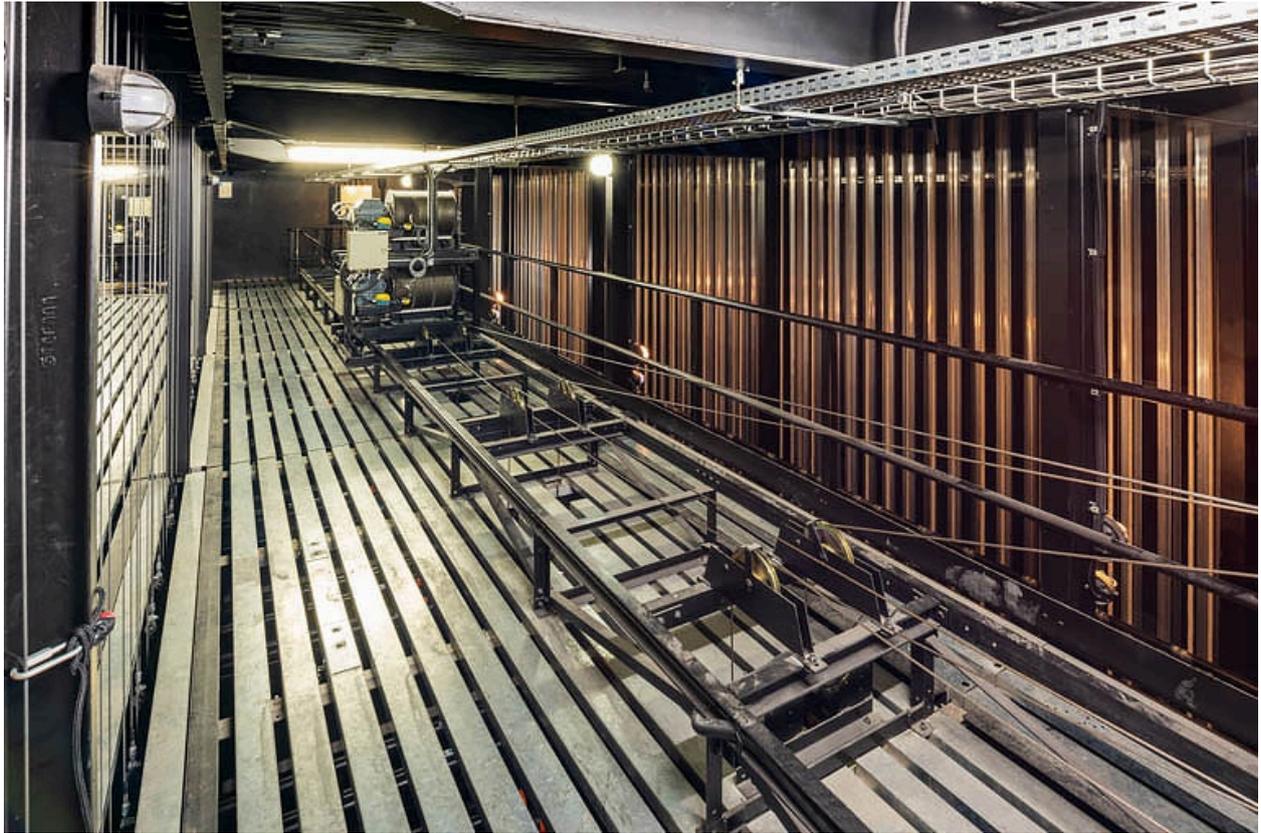
Cage de scène : gril avec poulies de renvoi et fils.

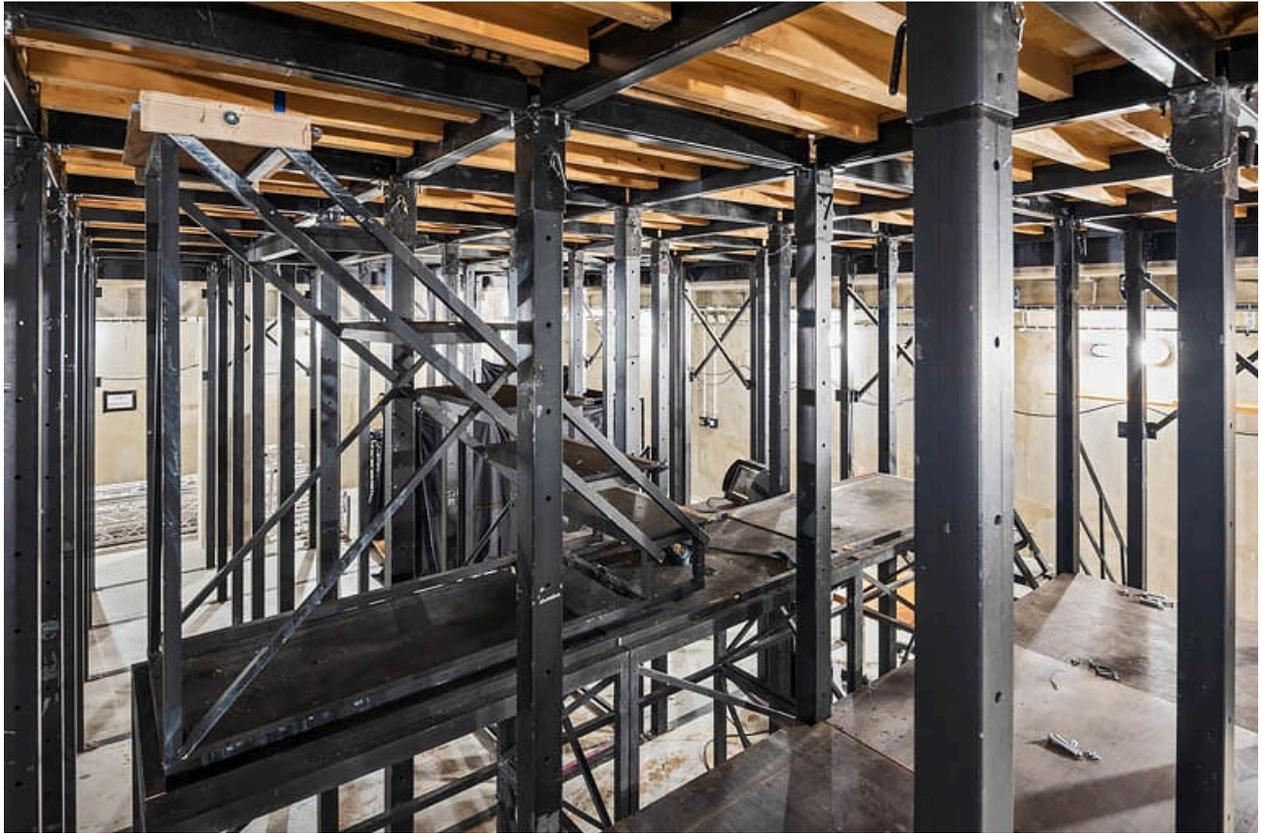
Cage de scène : dessous avec escalier mobile permettant aux acteurs d'apparaître sur scène via une trappe.

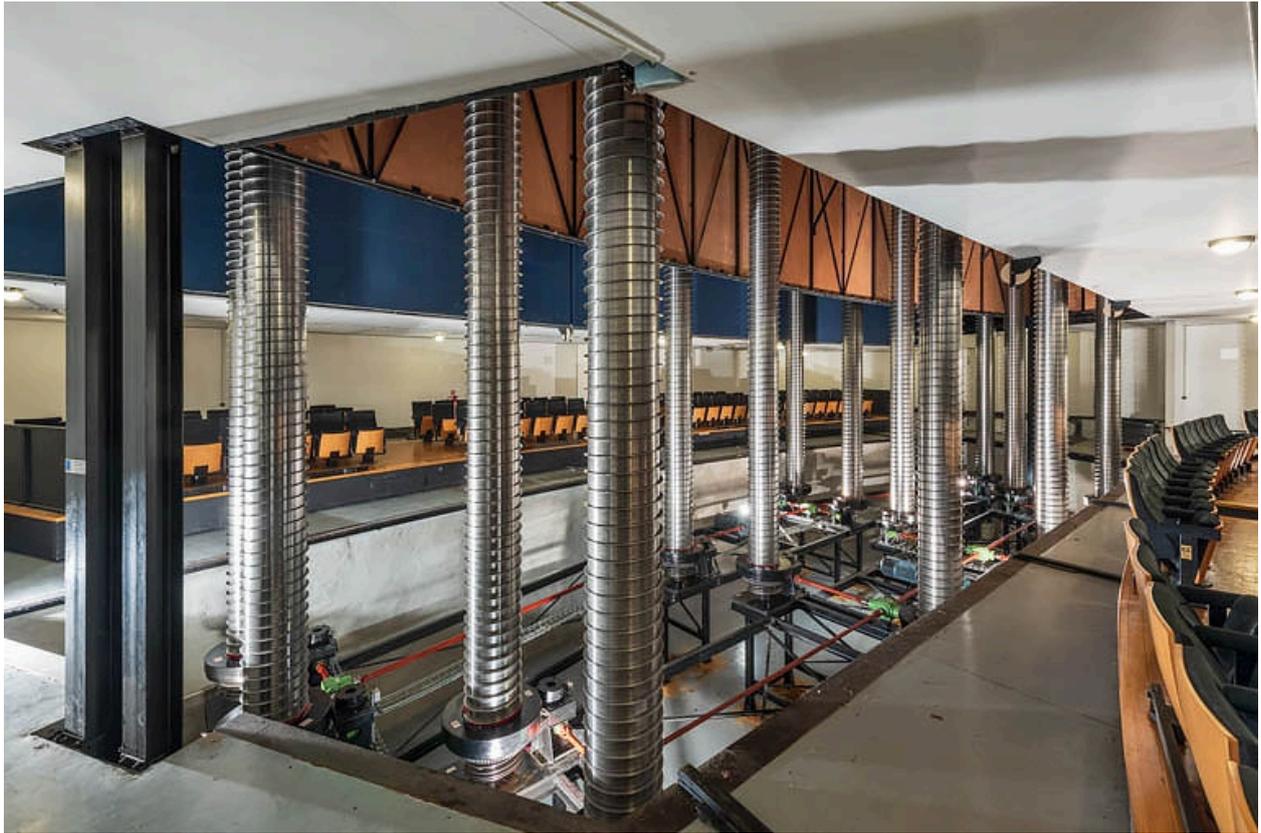
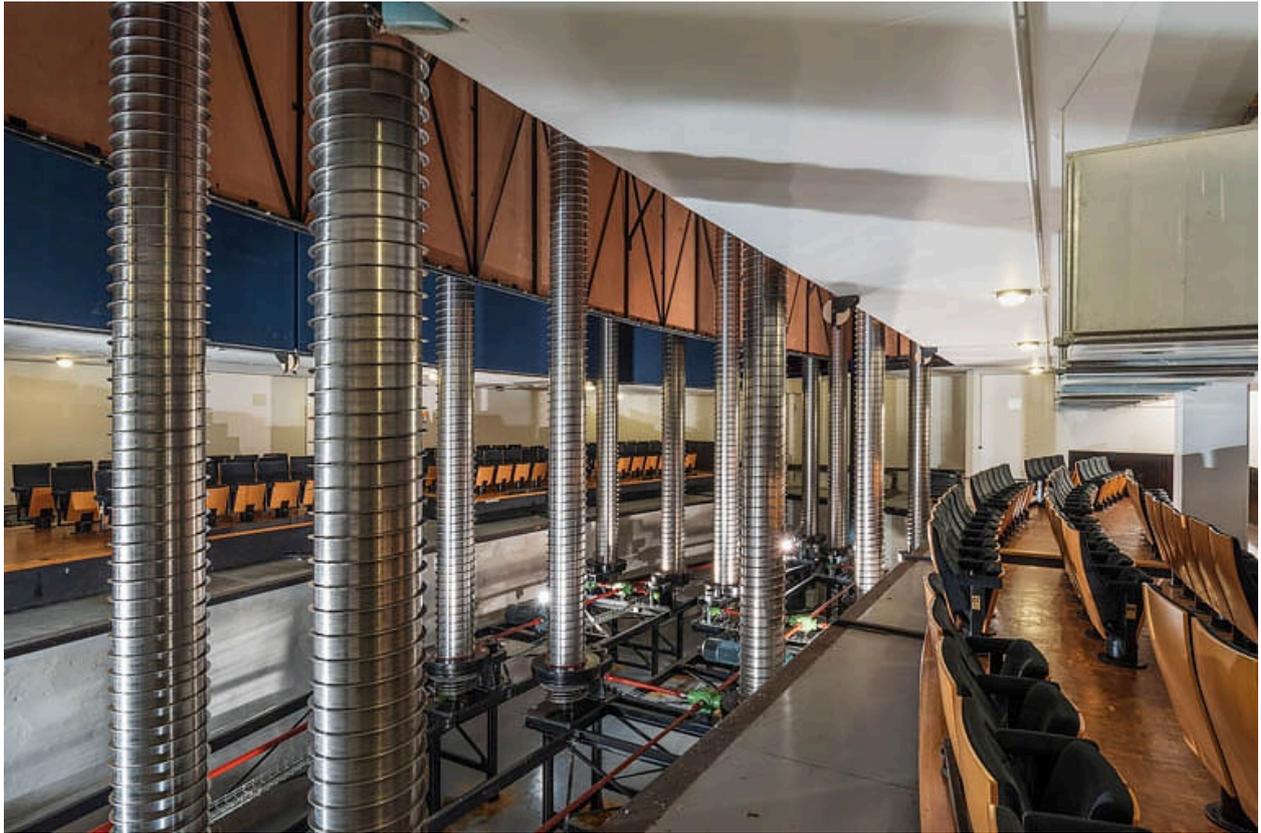
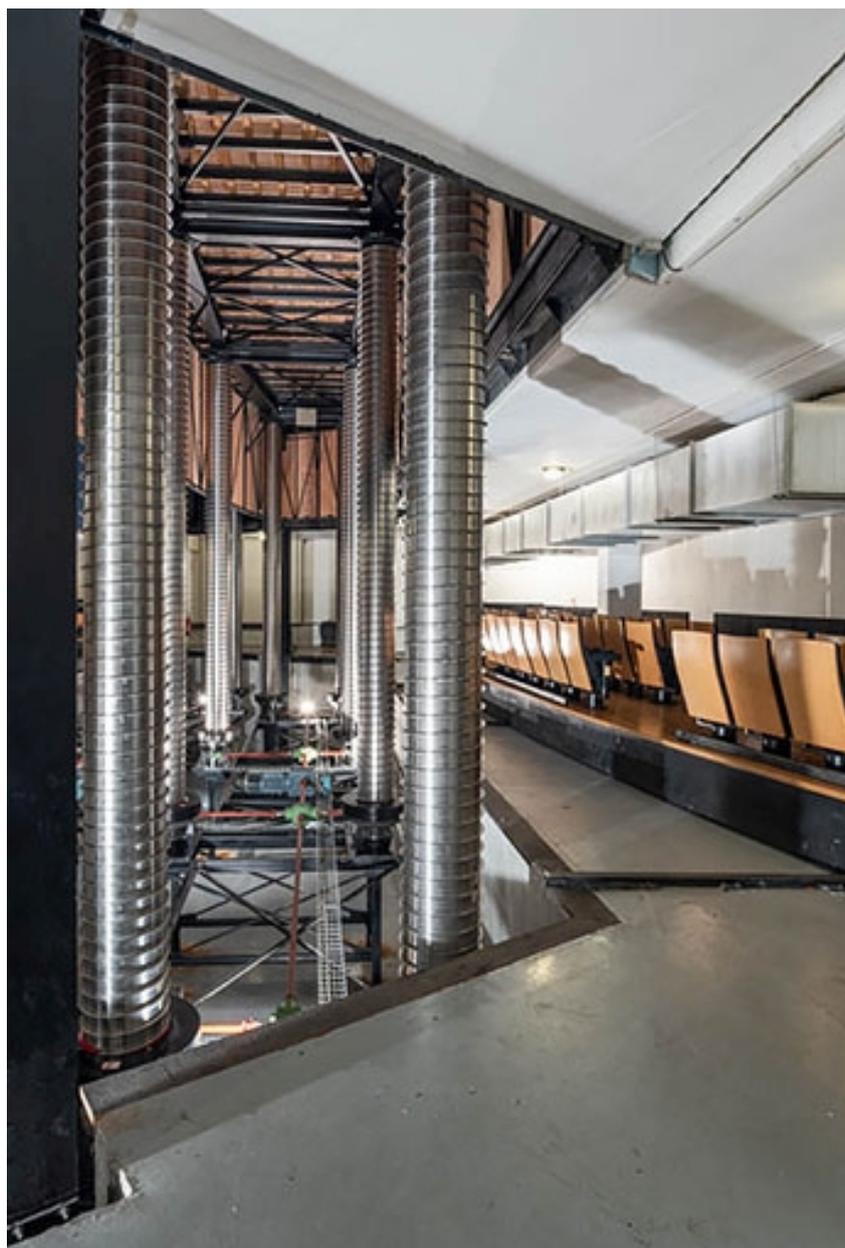
Avant-scène : vérins soutenant le plancher de la fosse d'orchestre.

Avant-scène : vérins soutenant le plancher de la fosse d'orchestre. A droite et à gauche, rangées de sièges supplémentaires.

Avant-scène : vérins soutenant le plancher de la fosse d'orchestre (cadrage vertical).
